Coordenadoria de Auditoria Geral

RELATÓRIO DE AUDITORIA	
Ordem de Serviço:	Nº 25-D/2017/CGM/AUDI
Unidade Auditada:	Subprefeitura da Penha
Período de Realização:	11/09/2017 a 02/03/2018

SUMÁRIO EXECUTIVO

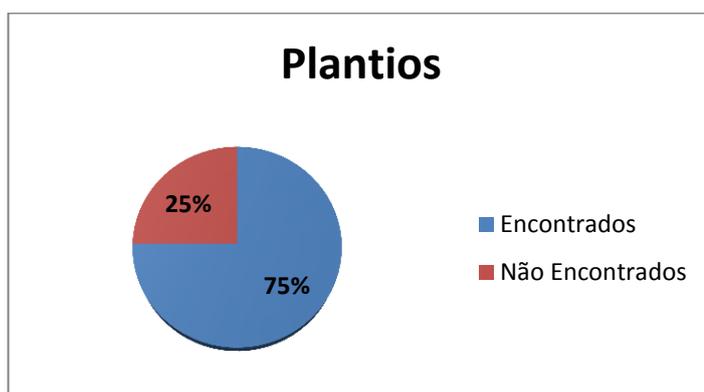
Por meio da aplicação dos procedimentos acima expostos, foram encontrados somente 1.669 exemplares arbóreos dos 2.147 plantios verificados, o que significa a não comprovação de, aproximadamente, 25% dos plantios, conforme demonstrado em gráfico e tabela abaixo.

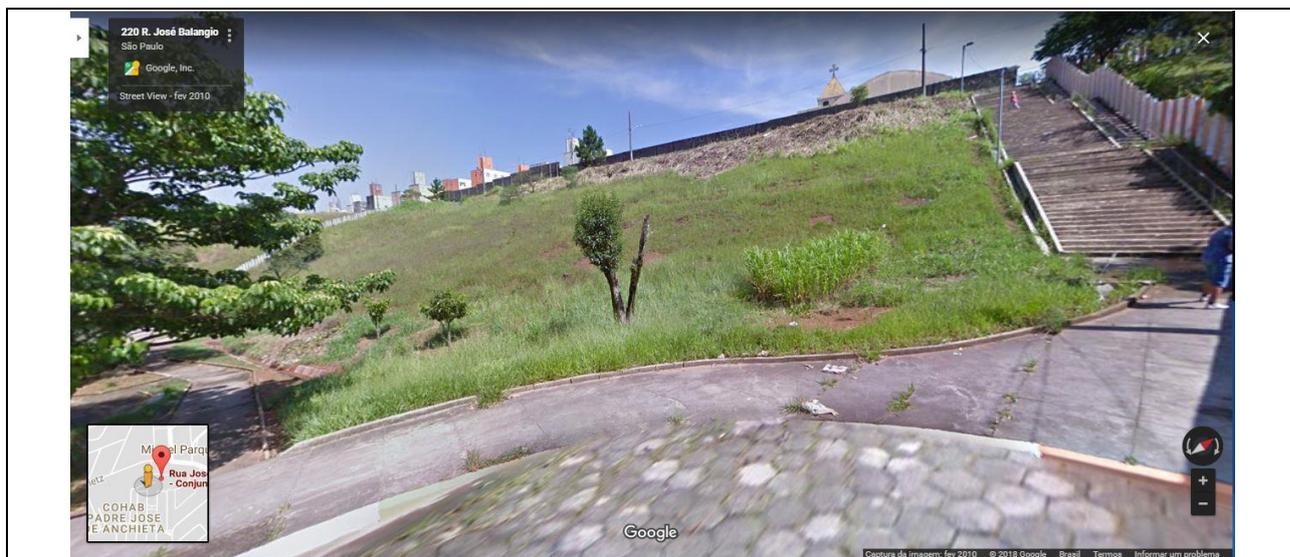
- **Rua José Balangio (Área Municipal – Talude):** Neste logradouro, de acordo com o relatório fornecido, teriam sido plantadas 203 mudas em janeiro e fevereiro de 2016. Porém, vistoria *in loco* permitiu à equipe da CGM a identificação de apenas 03. Adicionalmente, verificou-se por meio do site Google Maps que estas 03 mudas já estavam plantadas antes da data informada nos registros, verificando-se, nesse caso, inexecução de 100% dos plantios informados.

Foto 01 – Vista da Rua José Balangio (Talude) pelo Google Maps (Fev/2010)

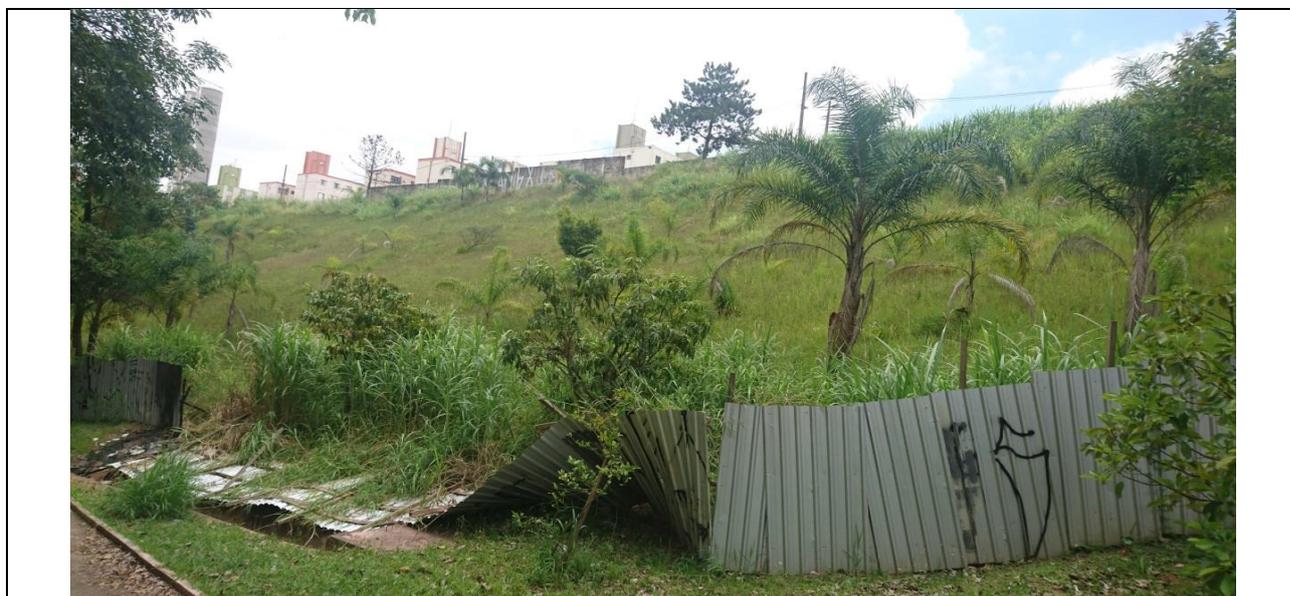
Foto 02 – Foto da Rua José Balangio (Talude) em verificação *in loco* em 13/12/2017

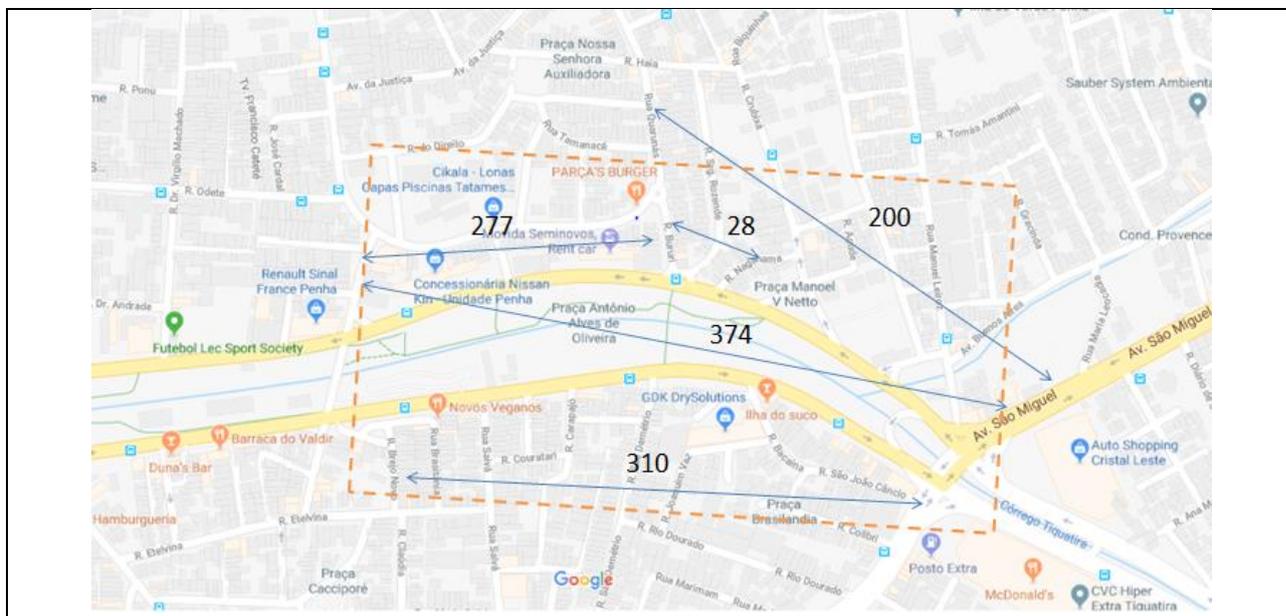
Em verificação *in loco* encontrou-se o plantio de apenas 990 mudas, ou seja, não houve comprovação de 199 mudas correspondendo a 17% dos plantios.

Segue abaixo demarcação territorial no Google Maps do trecho coberto onde ocorreu verificação *in loco* e respectivo número de mudas por logradouros:

Foto 03 – Demarcação Territorial do trecho coberto na verificação *in loco*

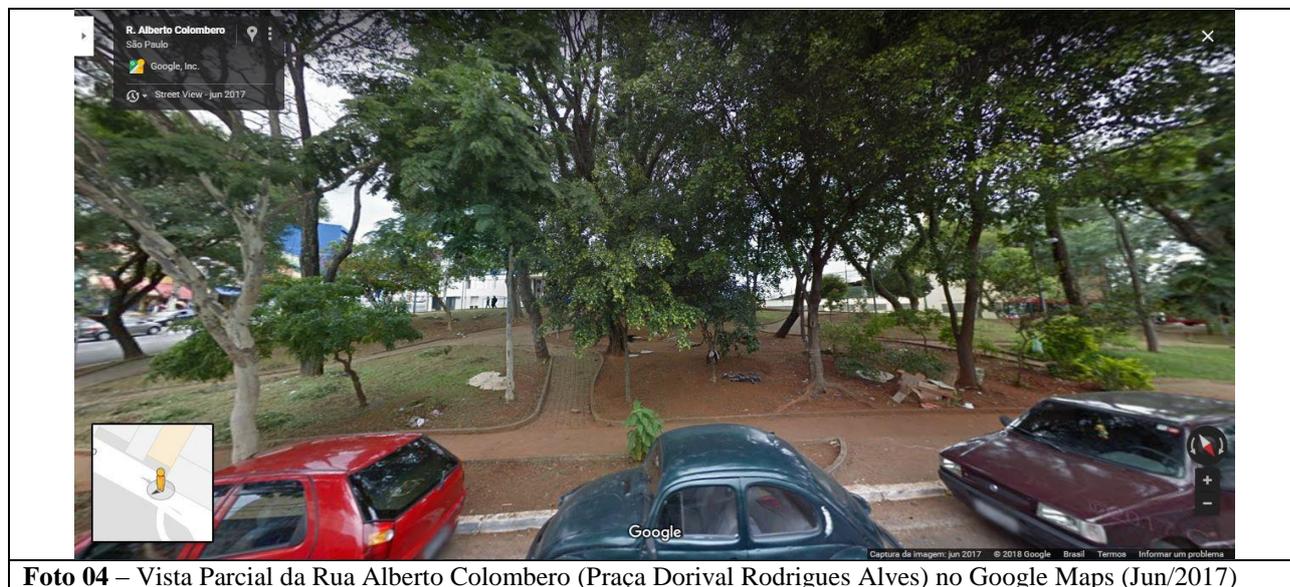
A equipe de Auditoria realizou conferência tanto via Google Maps quanto *in loco* percorrendo toda a extensão da praça, sendo verificadas apenas 55 mudas plantadas, resultando em não comprovação de 20 mudas, que corresponde a 27% dos plantios.

Foto 04 – Vista Parcial da Rua Alberto Colombero (Praça Dorival Rodrigues Alves) no Google Maps (Jun/2017)

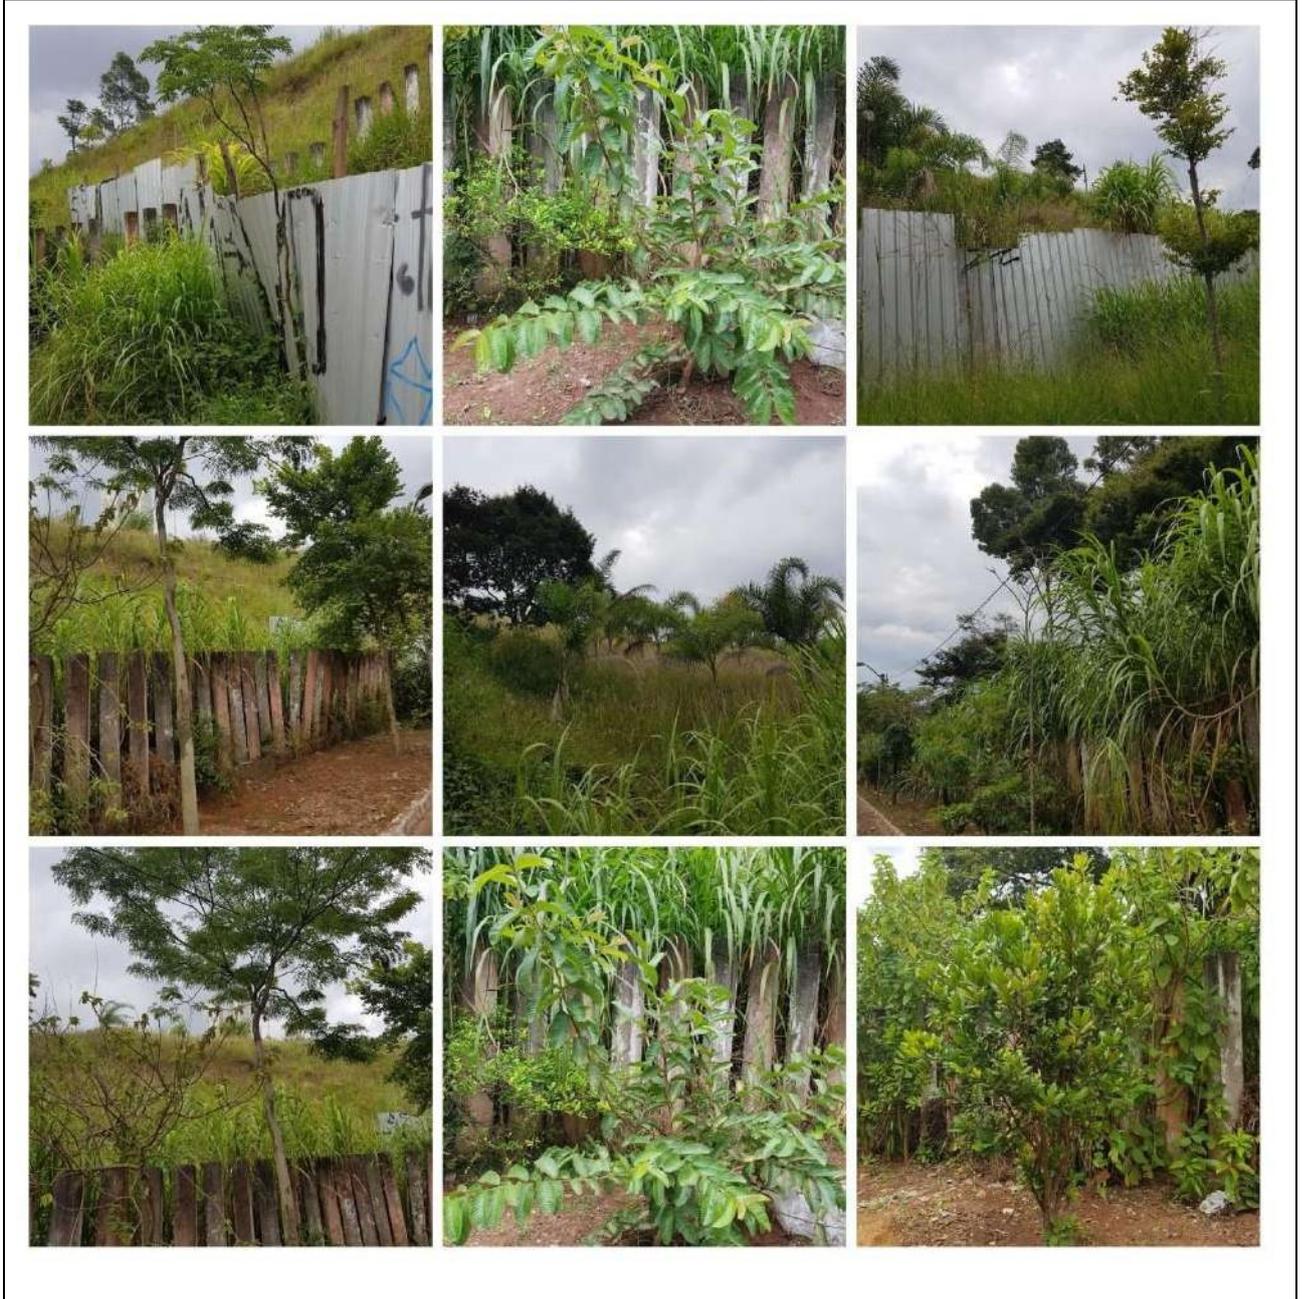
Fotos do local:

Refere-se ao talude compreendido entre a Rua José Balangio e a Rua Raul Valença. Procedeu-se com vistoria ao local, verificando-se que, ao considerar a área acima discriminada e não somente a Rua José Balangio, podem ser observadas mudas saudáveis, mudas mortas/secas, além de vestígios de indicam vandalismo ou crescimento normal dos exemplares.

❖ *Consolidar talude com alta suscetibilidade a erosão e ocupar área no sentido de evitar descarte irregular de lixo e entulho. Verificou-se percentual de perda superior ao esperado em se tratando de plantio de árvores em áreas urbanas, contudo, devem ser levados em consideração fatores agravantes como:*

- *Baixa qualidade do solo;*
- *Alta declividade do terreno;*
- *Alto índice de vandalismo e possíveis perdas quanto da execução desses serviços de roçagem na área;*
- *Alto índice de furto das mudas novas por vândalos.*

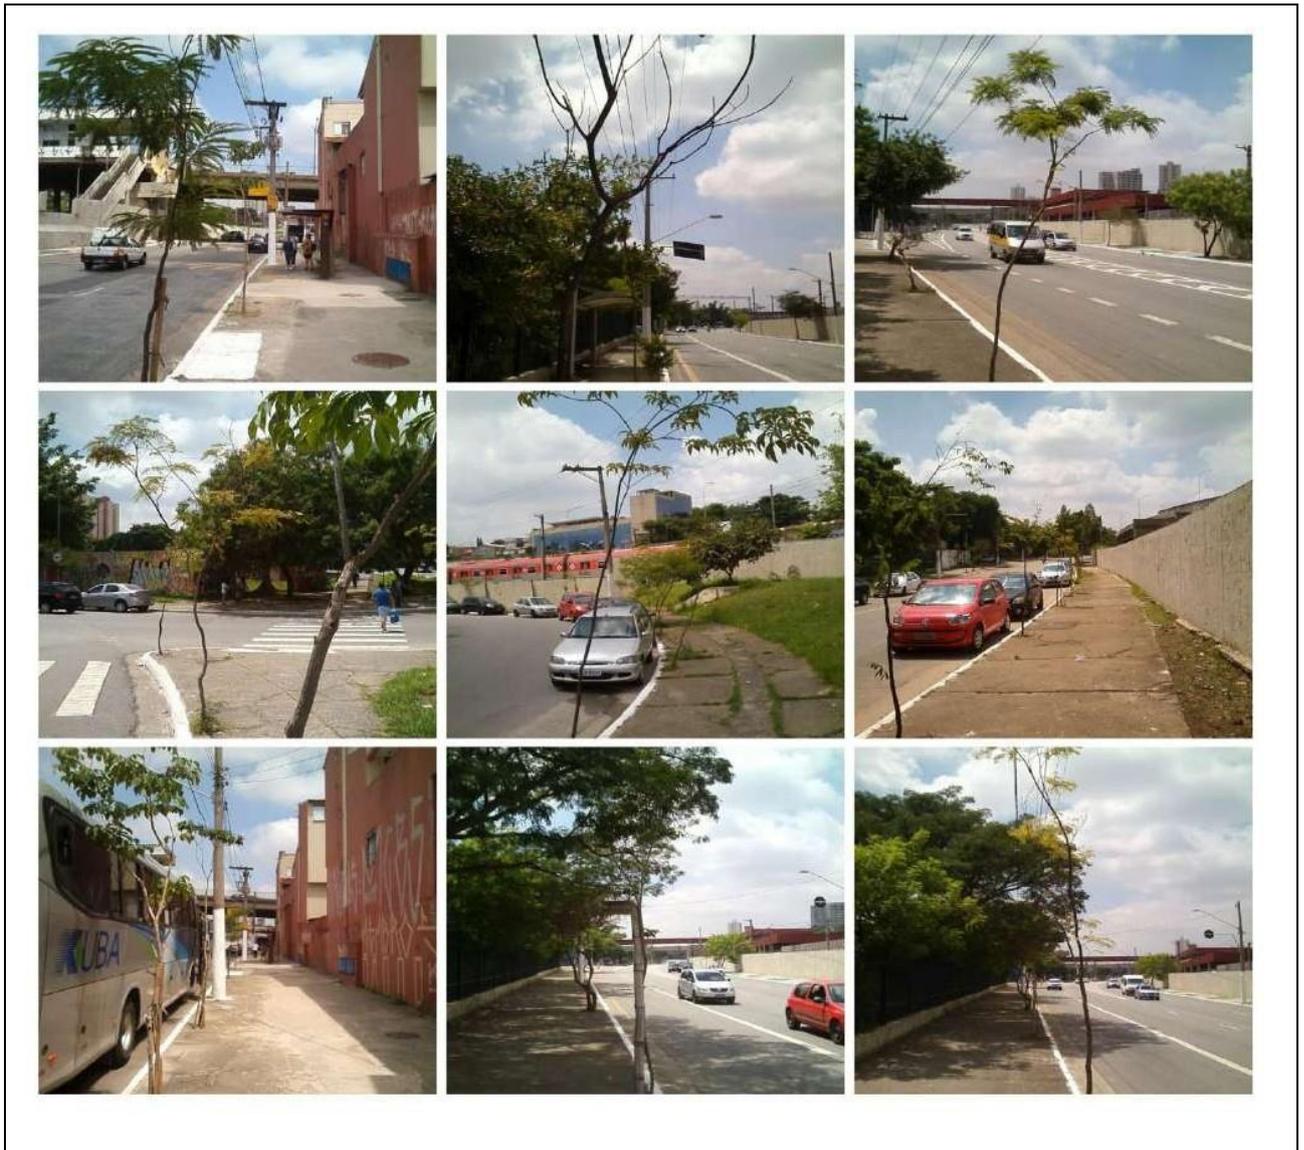
Procedeu-se com vistoria no local, quando foi constatada quantidade superior a 90 mudas plantadas. Tal constatação confere com o número apontado em relatório e indica índice de “pegamento” superior a 85%, parâmetro esperado e dentro da normalidade em se tratando de plantio em área urbana. Ressalta-se ainda que a área de plantio compreende a Rua Alvinópolis em toda sua extensão, desde a Rua Evans até a Praça Benjamim Schalch, conforme demonstram as fotos a seguir:

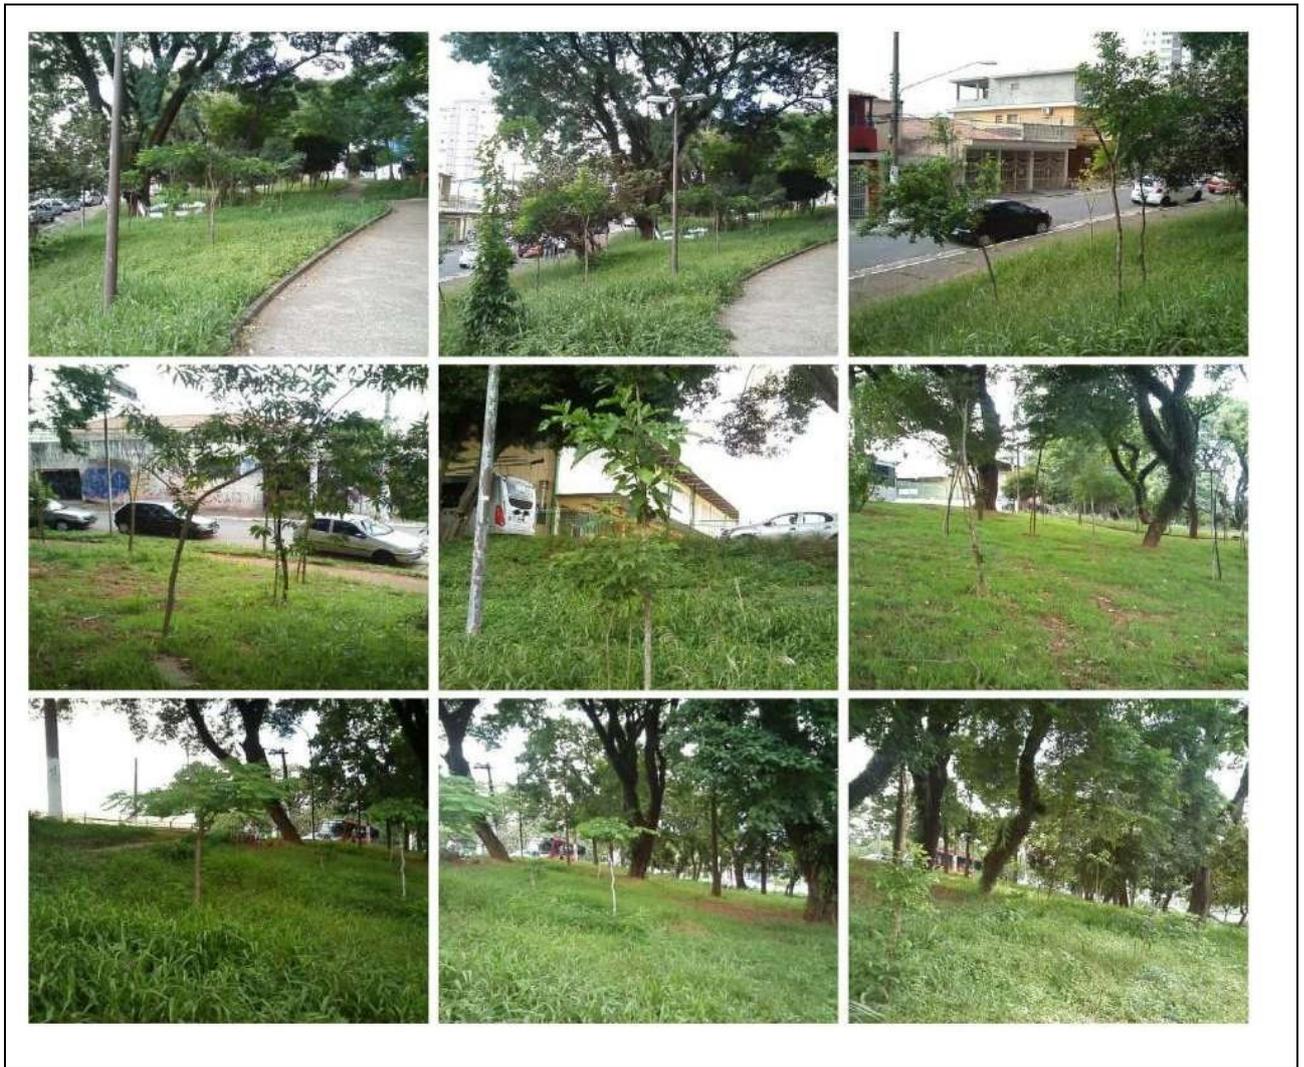
Procedeu-se com vistoria ao local, constatando-se que a área em questão tem grande concentração de usuários de drogas e moradores de rua, os quais se utilizam do espaço, fazem queimadas (fogueiras), depredam o equipamentos da Praça e descartam grande volume de lixo.

A situação descrita acima explica a perda de mudas acima do índice recomendado, conforme fotos a seguir:

Diante dessa triste realidade, recentemente a Subprefeitura da Penha procedeu com nova intervenção no local, reordenando alguns acessos à Praça a fim de evitar que referidos grupos se instalassem defronte as residências, minimizando o problema, dentre outras providências.

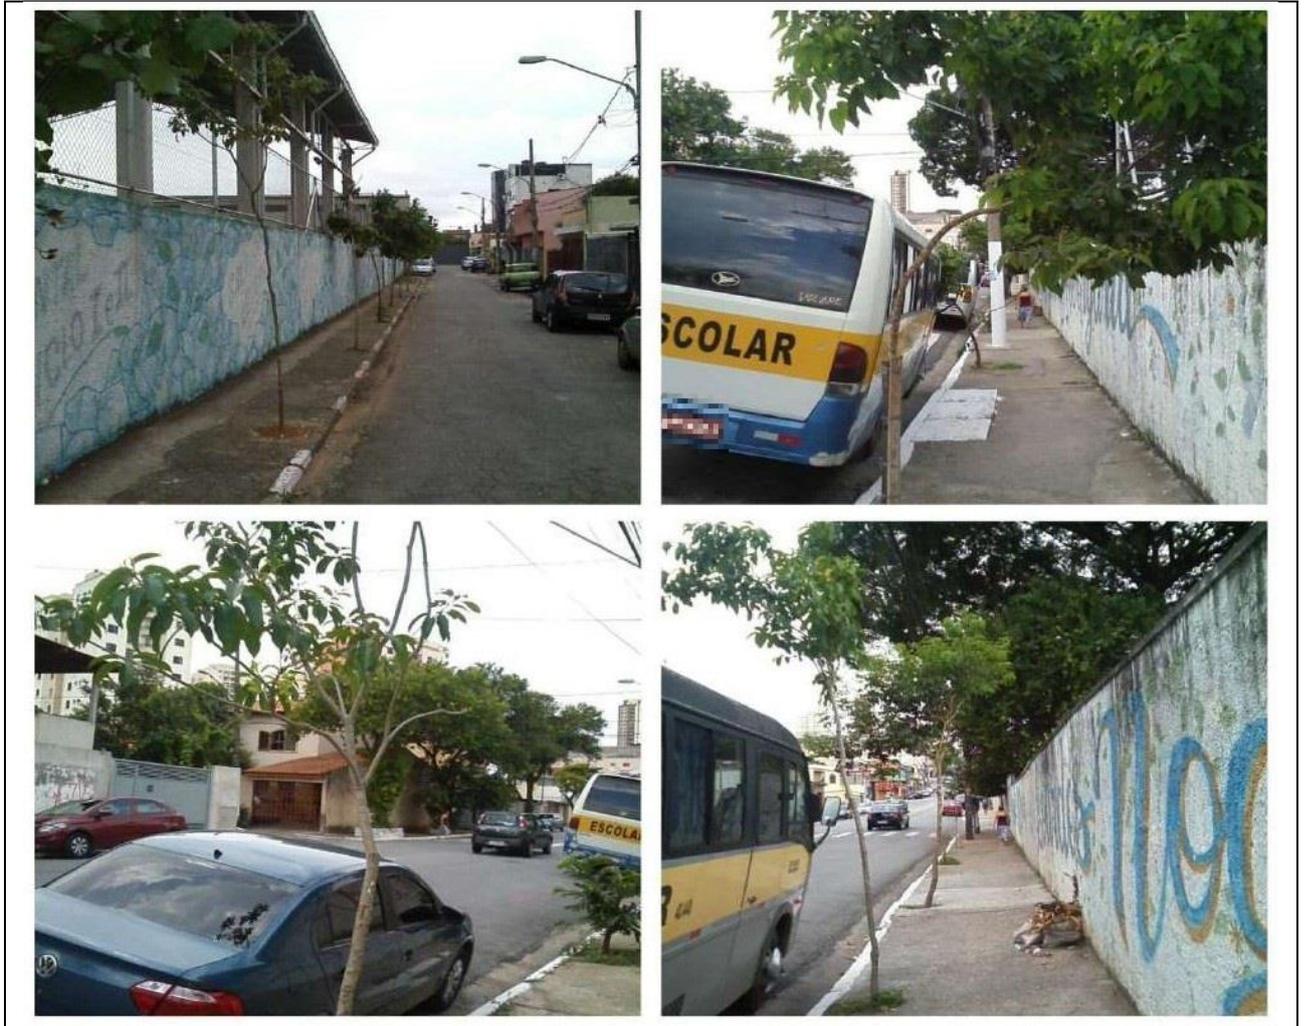
Procedeu-se com vistoria no local, onde foi constatada a existência de cerca de 40 árvores plantadas, além de perdas por vandalismo, furtos de mudas, além das mudas secas.

Tal constatação indica índice de pegamento superior a 85%, parâmetro esperado e dentro da normalidade em se tratando de plantio em área urbana. Ressalta-se ainda que a área de plantio compreende a Rua José Mascarenhas em toda a sua extensão e no entorno da unidade escolar estadual Maria de Lourdes Nogueira Alvarenga localizada na via citada, conforme fotos a seguir:

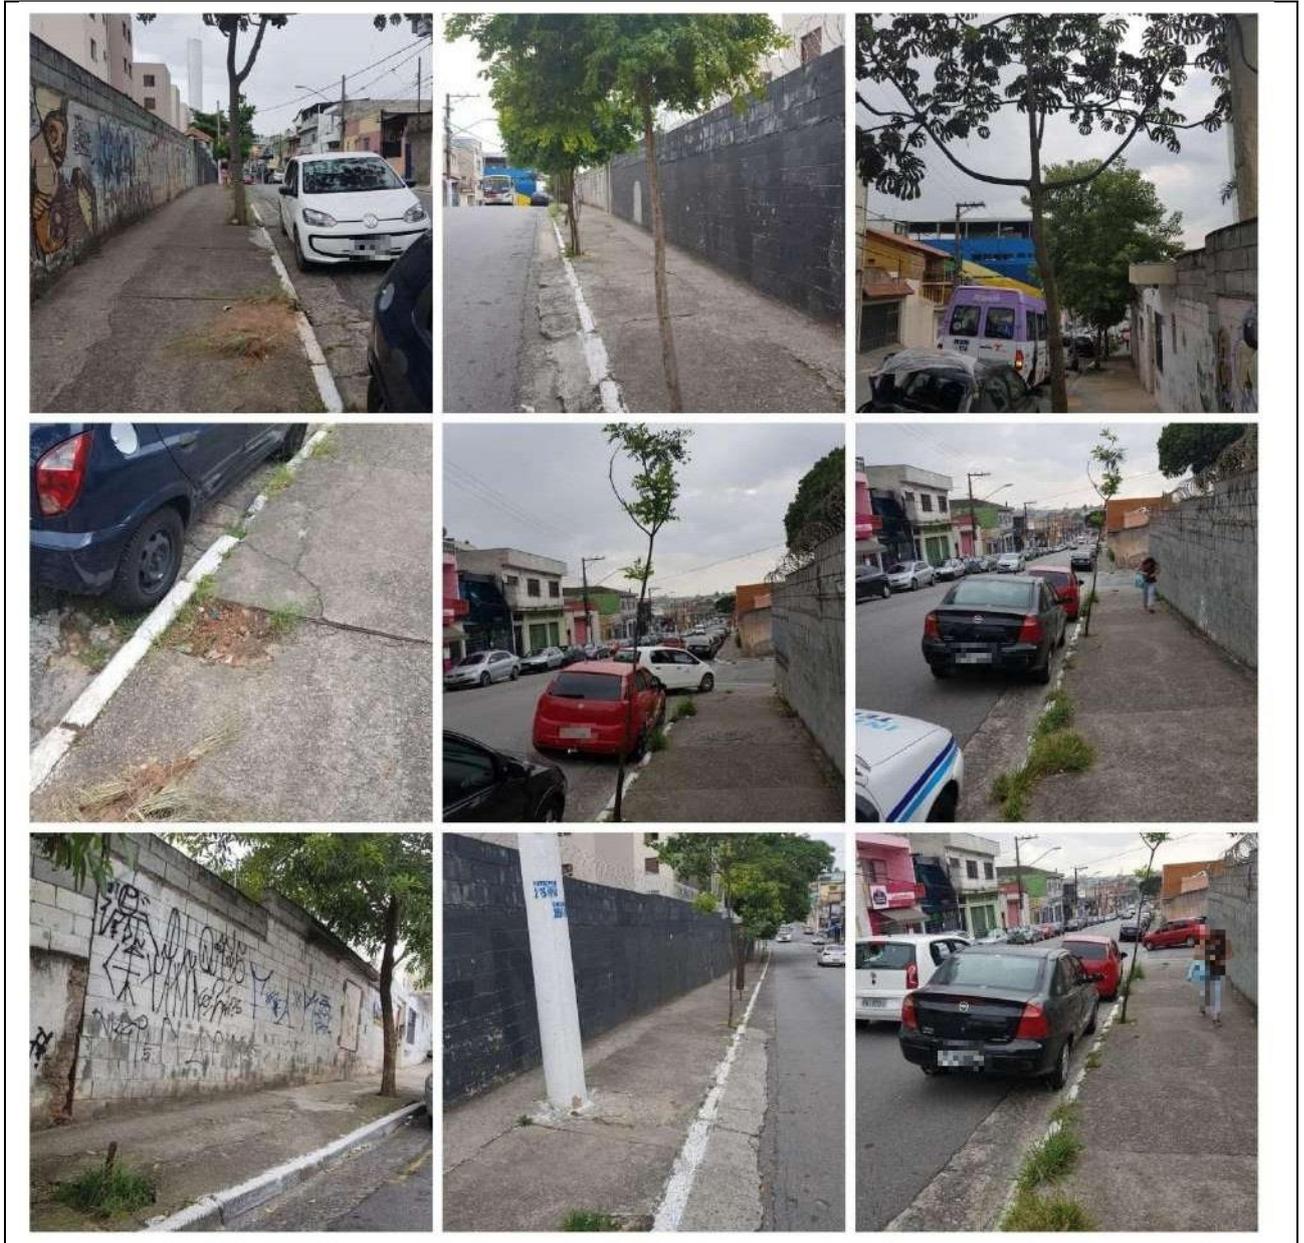
Em vistoria ao local verificou-se vestígios (toco seco e caixa aberta) de que as árvores não encontradas foram efetivamente plantadas, contudo, por razões as quais não dispomos de subsídio para precisar, não se encontram no local, provavelmente vandalizadas outras furtadas. Conforme a seguir:

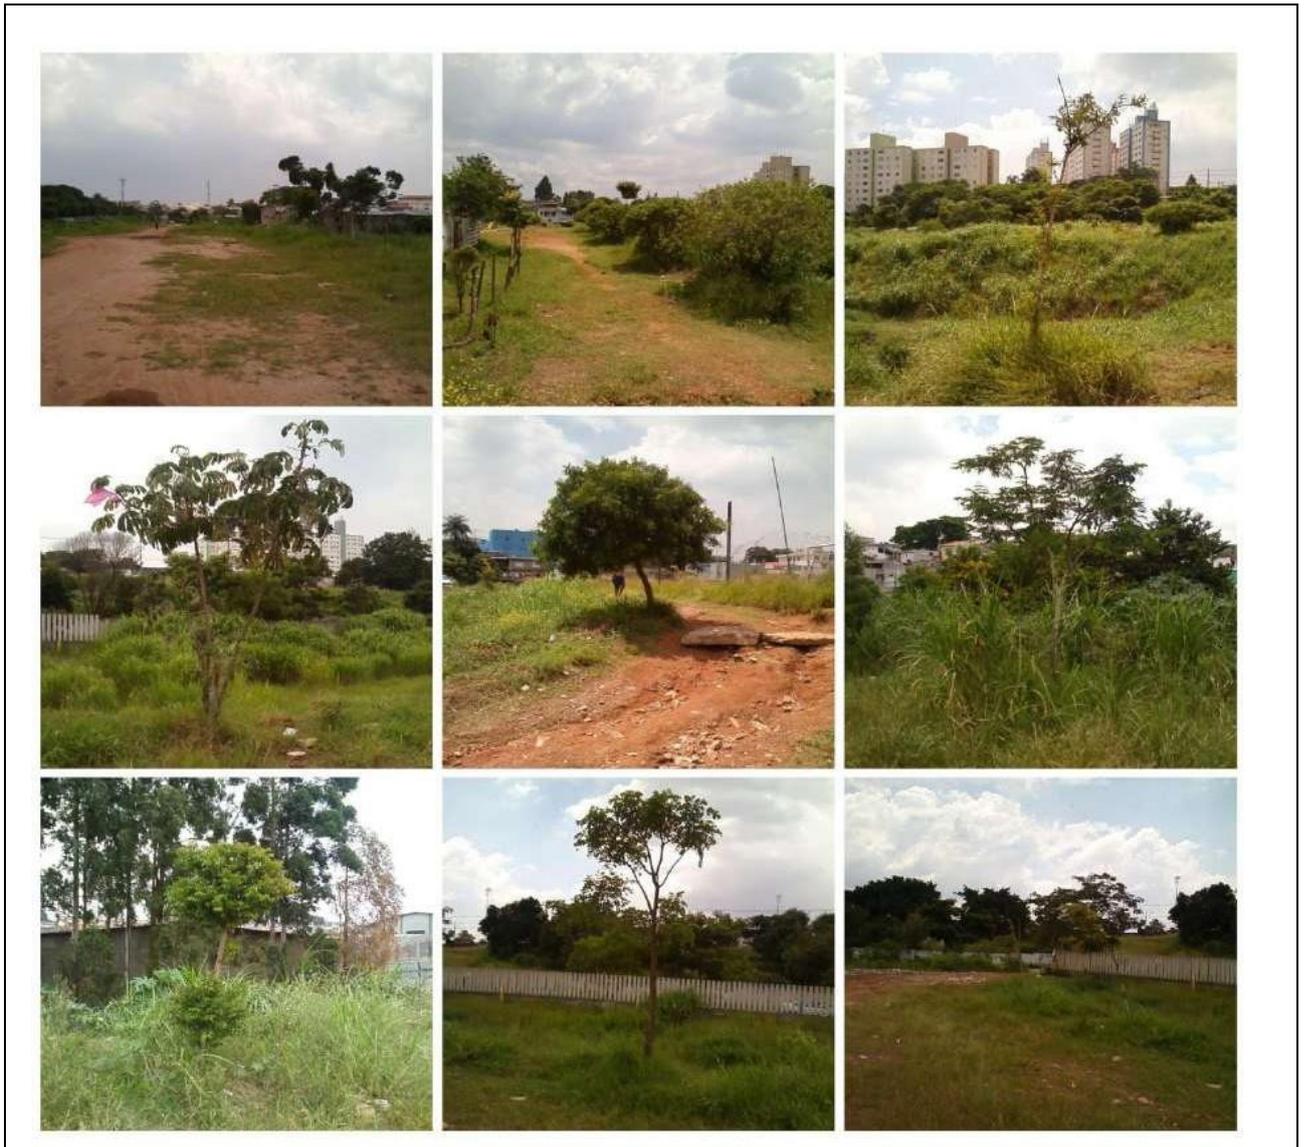
Refere-se à área municipal situada entre a Rua Sonho Gaúcho e Rua Pierre Fermat. Por tratar-se de área de grande extensão, para a mesma área também pode ser encontrada no relatório plantios na Av. Águia de Haia e Parque Linear Ponte Rasa. Conforme fotos anexas na área em questão podem ser verificadas muitas mudas mortas/secas e vandalizadas, sendo certo que a indicação da Rua Sonho Gaúcho serviu de “referência” para todo o entorno, problema de controle que já foi corrigido, conforme fotos abaixo:

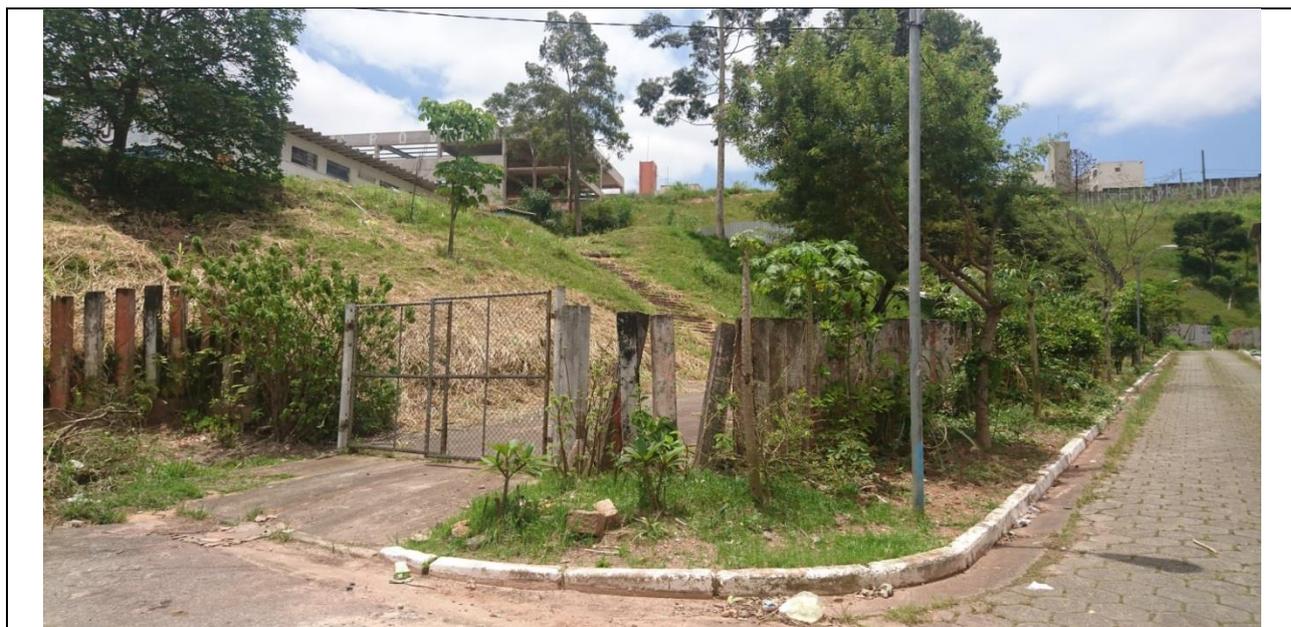
Diante das fotos apresentadas pela Unidade da região do Talude, a equipe de auditoria procedeu à nova consulta ao programa Google Maps e aos registros que haviam sido efetuados durante a já citada visita em campo efetuada pela equipe da CGM. Assim, pôde-se constatar que a vistoria em campo realizada anteriormente, pela equipe da CGM, havia efetivamente compreendido toda a extensão do talude, inclusive a Rua Raul Valença, sendo que, à época, não foram encontrados plantios que pudessem corresponder aos possivelmente executados em 2016, conforme se observa na imagem abaixo.

Foto 05- Foto da Rua Raul Valença (Talude) em verificação *in loco* em 13/12/2017, onde se pôde constatar que não havia mudas que pudessem compreender os plantios executados em 2016.

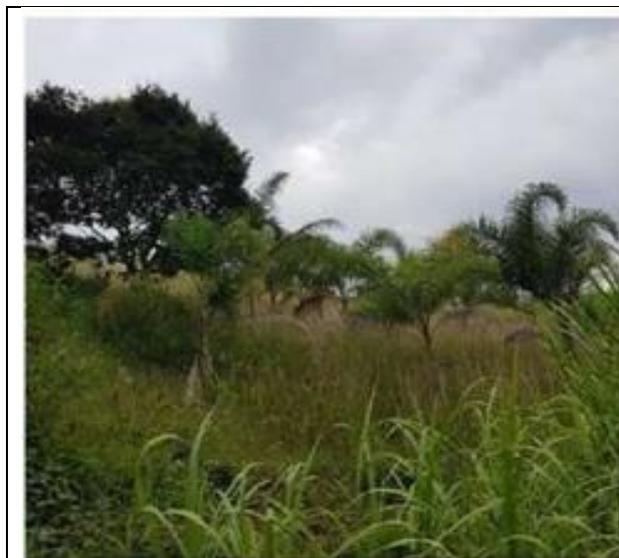
Foto 06 - Apresentada pela SUB-PE.

Ademais, considerando que a Subprefeitura da Penha apresentou alguns registros fotográficos de exemplares arbóreos, foi possível comparar as imagens apresentadas aos registros do programa Google Maps, possibilitando constatar plantios que já se encontravam executados em dezembro de 2015, ou seja, em data anterior aos registros dos plantios, a exemplo das imagens abaixo.

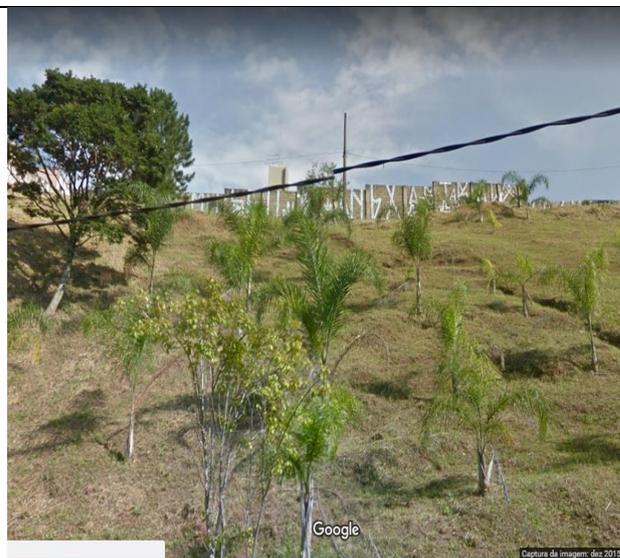
Foto 07 – Registro do Google Maps em dezembro de 2015 da Rua Raul Valença (Talude).
