RELATÓRIO FASE EXECUTIVA 2022/2023

Prefeitura do Município de São Paulo

A cada ano, a Prefeitura de São Paulo estabelece o Plano Preventivo Chuvas de Verão (PPCV) como medida de prevenção aos altos índices pluviométricos que historicamente ocorrem durante a estação. Esse instrumento de gestão é crucial para atender à grande demanda da população e evitar os riscos de enchentes, alagamentos, inundações e deslizamentos de encostas decorrentes do aumento da vazão pluvial.

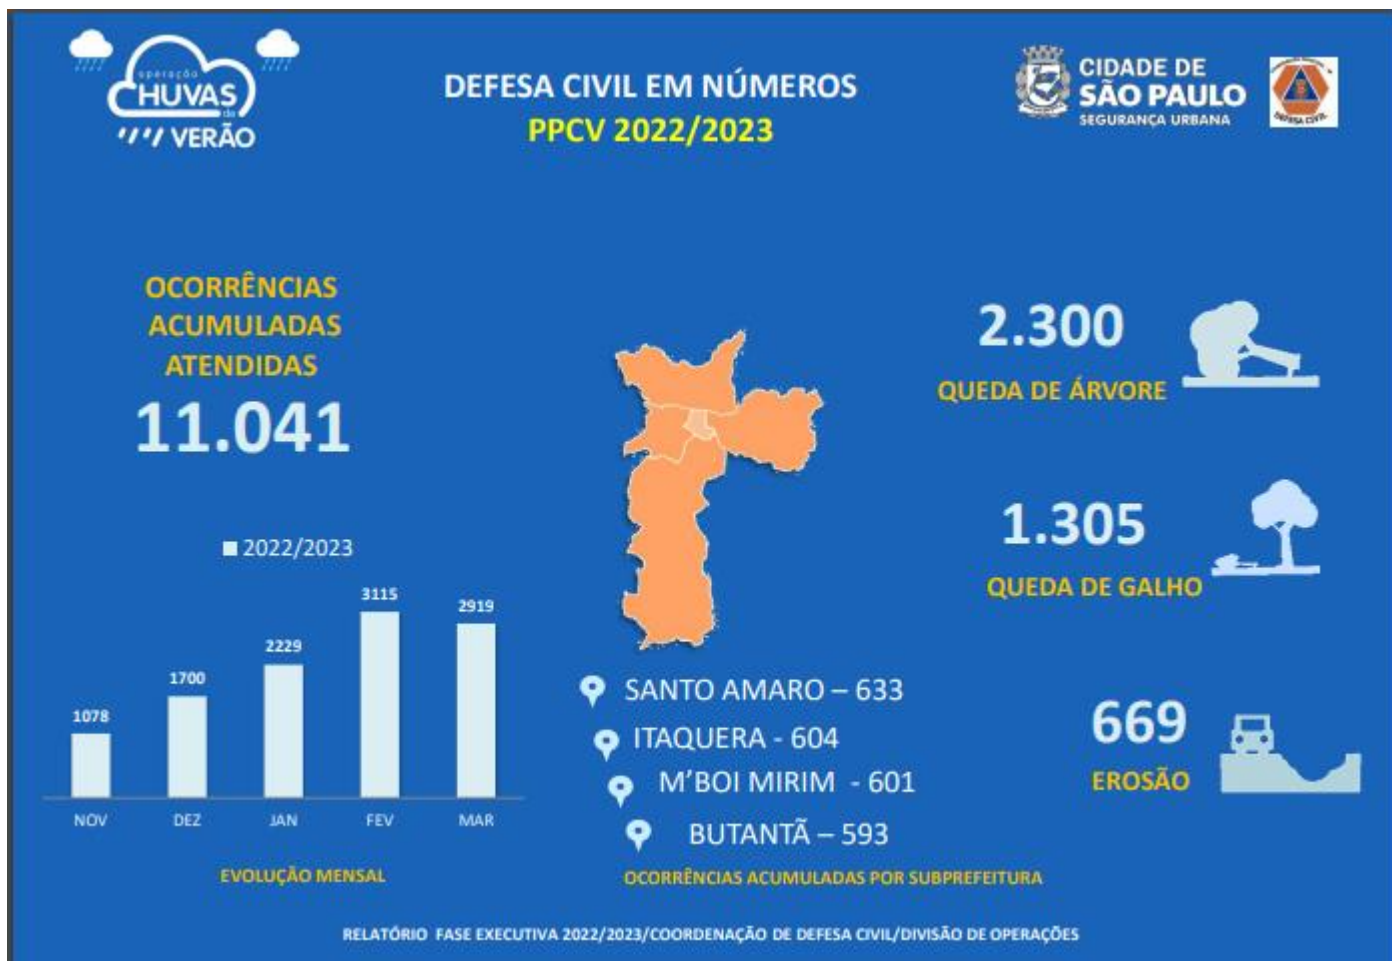
EVOLUÇÃO COMPARATIVA TOTAL OCORRÊNCIAS ATENDIDAS POR PPCV

NOTA: Comparativo revisado excluído infiltração de anos anteriores e grupo incêndio. Período para fim de comparação de novembro de um ano a março de outro.

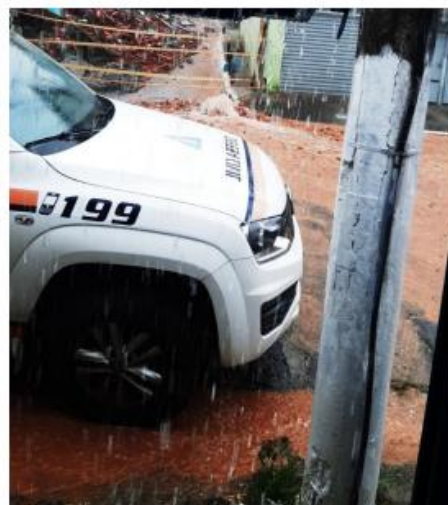
RELAÇÃO PROPORCIONAL ENTRE PLUVIOMETRIA E OCORRÊNCIAS ATENDIDAS DURANTE O PPCV 2022/2023

NOTA 1: O gráfico ao lado demonstra a correlação entre o volume pluviométrico médio ao longo dos meses e o total de ocorrências, salvo raras exceções. Os eventos relacionados com queda de árvore e galho, responsáveis pela maioria das demandas da Defesa Civil, são sensíveis ainda a rajadas de vento enquanto que deslizamento e desabamento com seus riscos aumentam a frequência diante de chuvas persistentes por dias, encharcando o solo.

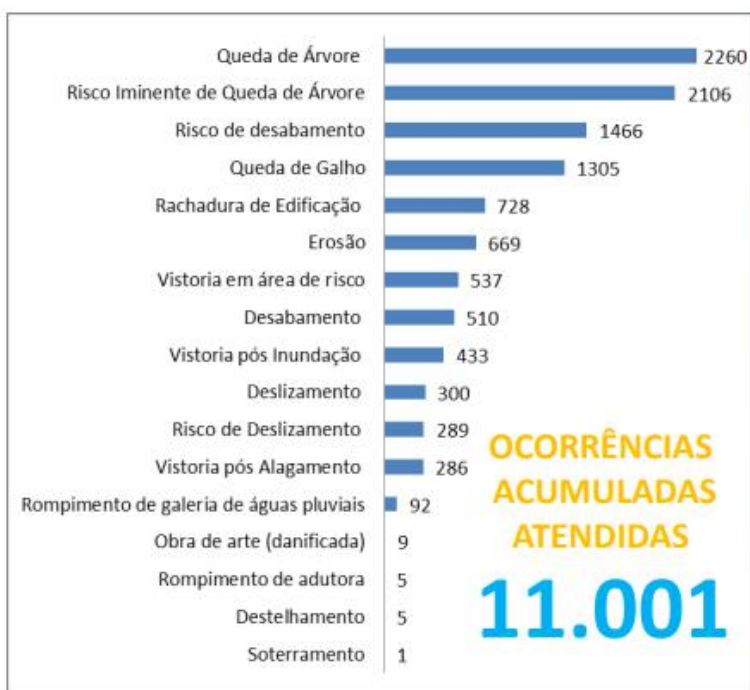
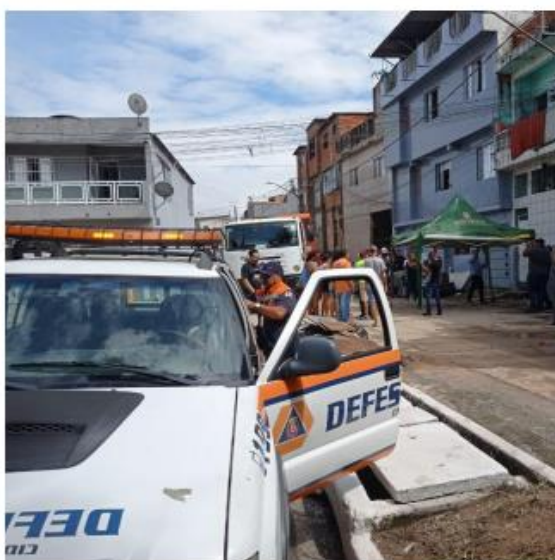
RANKING DE OCORRÊNCIAS ATENDIDAS POR NATUREZA DURANTE O PPCV 2022/2023

Fonte: SIGRC após desconsideração de chamados duplicados, cancelados e indeferidos

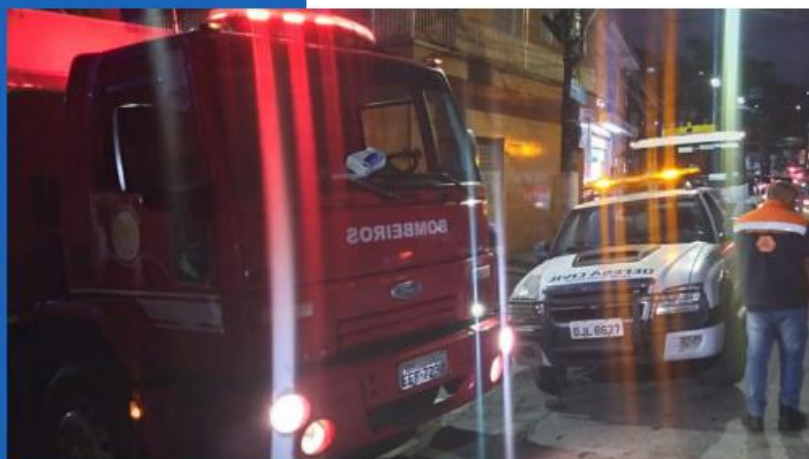
OCORRÊNCIAS ATENDIDAS POR NATUREZA

As peculiaridades de cada subprefeitura determinaram os tipos de ocorrências mais frequentes em cada uma delas. Enquanto, por exemplo, Santo Amaro figura no primeiro lugar no ranking de queda de árvore neste PPCV, no caso de rachaduras ela cai para 24º lugar e assume o primeiro lugar M'Boi Mirim; Enquanto São Miguel Paulista repete a relevância nos números de alagamento e inundação, Jaçanã apresenta apenas um registro.

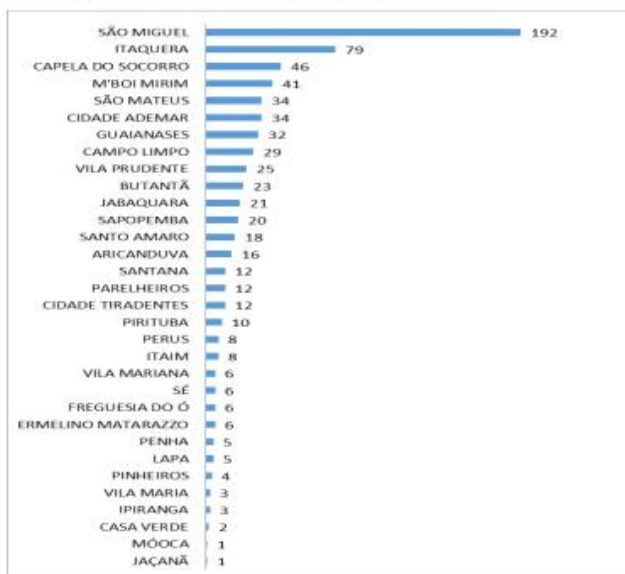
ACUMULADO POR SUBPREFEITURA

NOTA: As solicitações referente à alagamentos e inundação são registradas em quase totalidade dos casos a partir do municípe por concepção do SIGRC, base dos chamados da Defesa Civil, e não representam a integridade de pessoas e locais atingidos.

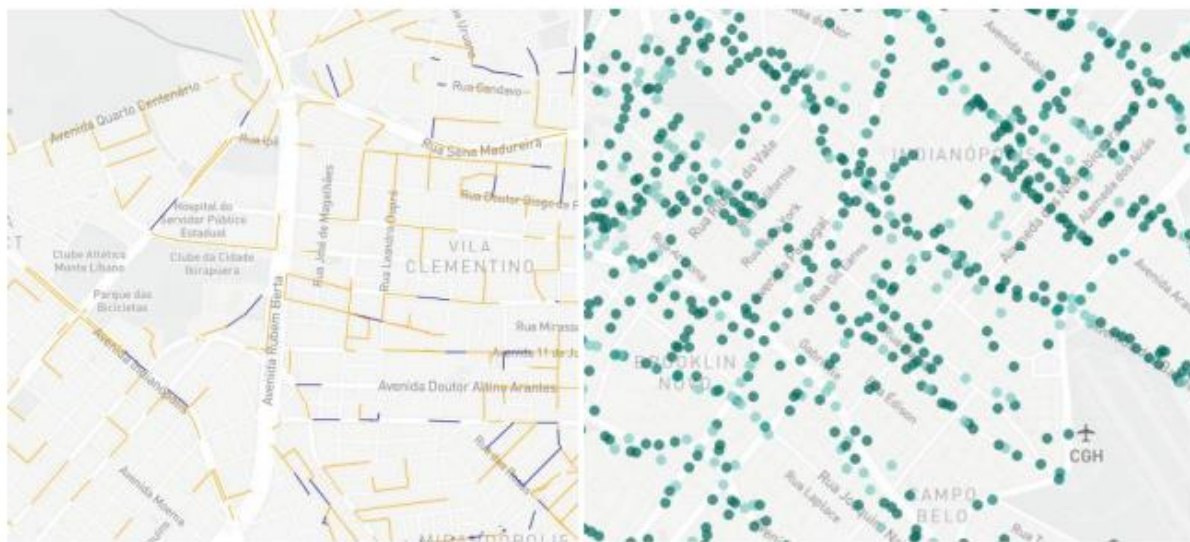
Figura 5. Mapa de galerias (esquerda, laranja original e azul derivada) e de bocas de lobo, bocas de leão e poços de visita (direita)

Para o mapeamento, foi compilado e harmonizado os dados de localização dos ativos de diversas origens. Adicionalmente, foi desenvolvido um algoritmo para determinar a local provável de galerias não mapeadas, baseados na posição dos atuais ativos e na geografia local.

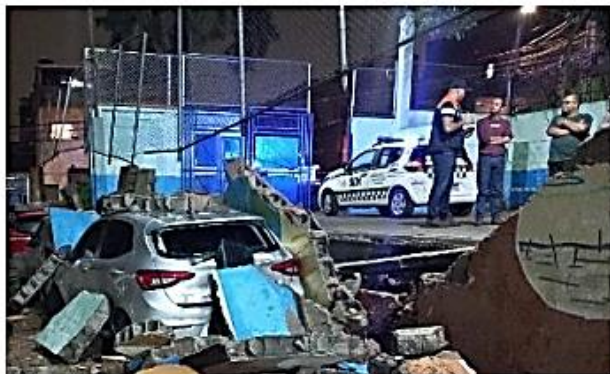
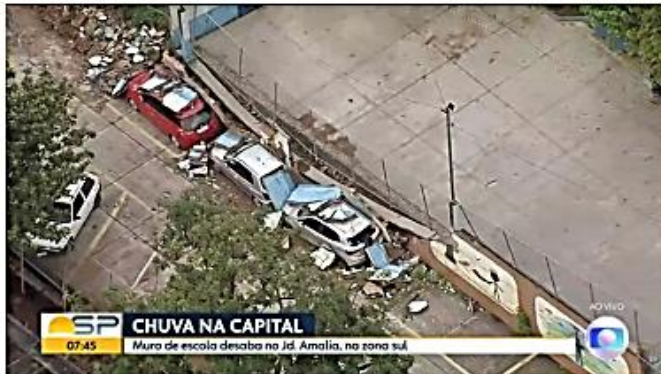
28/11/2022

Equipe de Resposta Comando juntamente com a Equipe de Resposta Norte se dirigiram à EMEF localizada na **Avenida Dom Rodrigo Sanches, 672** e encontraram a queda do muro sobre veículos dos professores, sem vítimas. CGM durante a noite ficaram preservando o local e a demanda foi encaminhada para os técnicos da Subprefeitura.

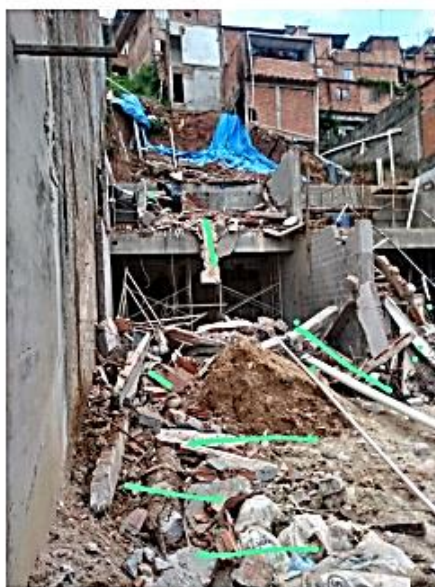
DESABAMENTO NO M'BOI MIRIM SIGRC 29621092 11/12/2022

Alertado por munícipe, rapidamente a equipe de resposta e ER Comando se dirigiram para a Avenida Afganistão, 225 e constataram uma habitação que fica na Rua Peloponese, a montante da Rua Afganistão, que desabou em sua totalidade sem vítimas. Somaram aos trabalhos o DDEC e técnicos da Subprefeitura que efetuaram vistorias nas edificações do entorno que estão no topo e na meia encosta do talude e foi constatado a necessidade de interdições das edificações que se encontram vulneráveis ao processo de escorregamento de terra da Rua Peloponese 511A, 551B, 511C, 502A, 502B e 502C

Em vistoria nas habitações adjacentes e laterais da Rua Peloponese e Rua Afganistão, num total de 16 (dezesseis), não foram encontrados sinais indicativos de ruína ou colapso, porém todos munícipes foram orientados em havendo mudança no cenário, entrar em contato imediato com a Defesa Civil.

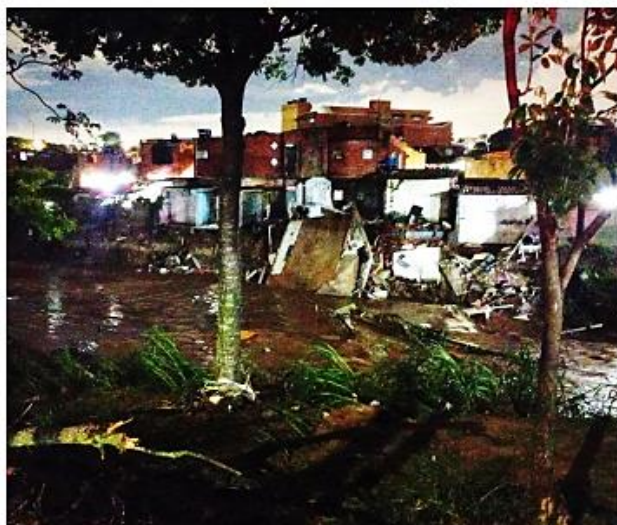
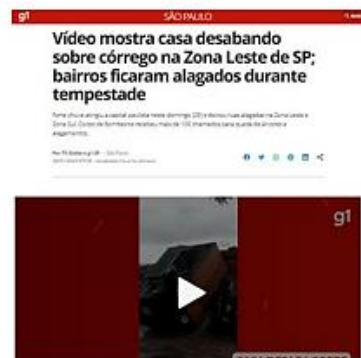
SIGRC 29892084
29/01/2023

Após solicitação dos Bombeiros, Defesa Civil representada pela ER Comando esteve na Rua Marinho Arcanjo dos Santos, 336 e constatou desmoronamento de 03 casas já interditas pela prefeitura e desocupada. Foi solicitado assistência social para aproximadamente 300 família e Subprefeitura acionada para limpeza da área.

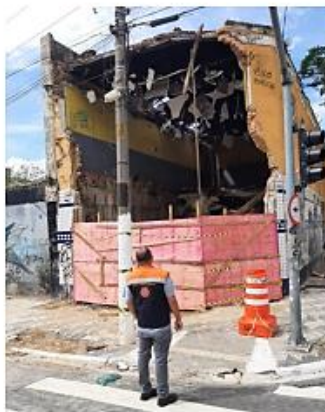
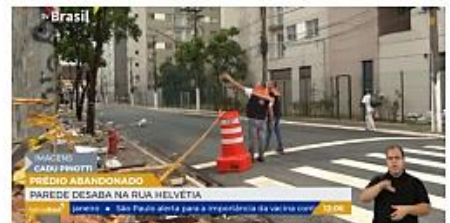
Como muitos detritos (restos do desabamento/construção) ficaram na calçada, foi acionada a Coordenação de Projetos e Obras da Subprefeitura Sé que mobilizou empresa terceirizada, com retroscavadeira e equipe para limpeza).

O local foi deixado isolado com fitas zebradas e cones, e foi acionado o Setor de Fiscalização da Subprefeitura Sé, para providências quanto ao o acionamento/intimação do proprietário/responsável para que faça a manutenção necessária, bem como providencie a guarda do imóvel.

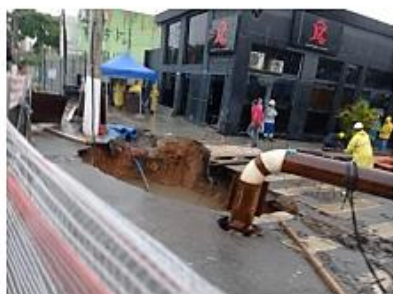
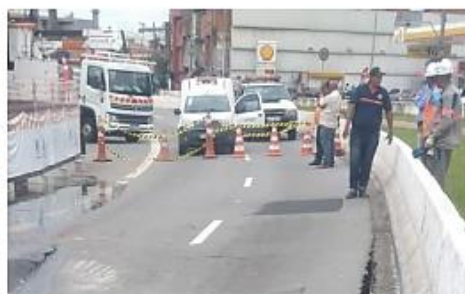
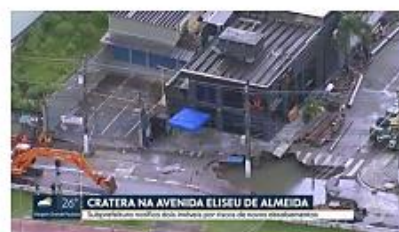
Evento de grande porte sem vítima atingiu a **Avenida Eliseu de Almeida, 2465** e mobilizou Sabesp para conserto da tubulação, Comgás pelo risco de afetação na tabulação de gás, CET para orientar os desvios, Enel para estabilização de um poste próximo e técnicos da Subprefeitura para apoio e monitoramento junto com a Defesa Civil representada pela Equipe de Resposta Lapa, ER Comando e Diretoria de Defesa Civil local..

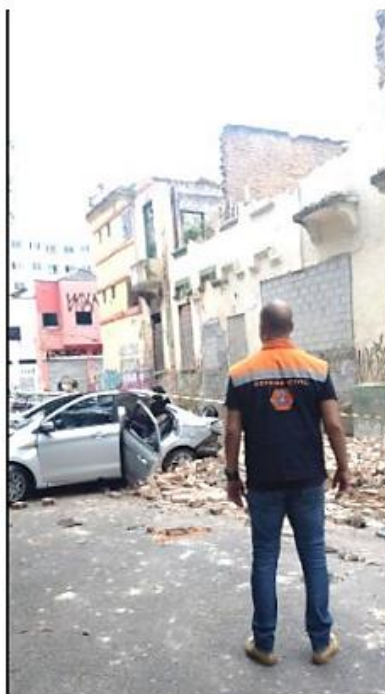
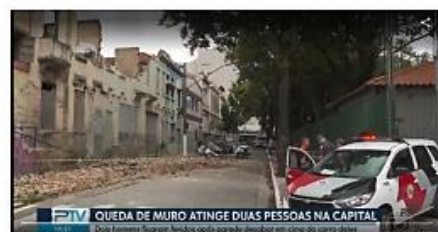
SIGRC 30023253

Alertado pelo Corpo de Bombeiros, a Diretoria de Defesa Civil da área se dirigiu para o **Largo Coração de Jesus, 100** e constatou o desabamento de uma parede sobre um veículo de aplicativo deixando **dois feridos**.. Empresa terceirizada tratou da limpeza dos detritos e tapumes foram colocados para coibir a entrada de moradores de rua na região da "craclândia". Além do apoio da PM e GCM, varias autoridades estiveram no local como o Secretário Executivo da Secretaria do Governo e Subprefeito da Sé. A área se encontra em Processo junto com COHAB e PPP para construção de um projeto e há um empenso jurídico entre MP e CONDEPHAAT .

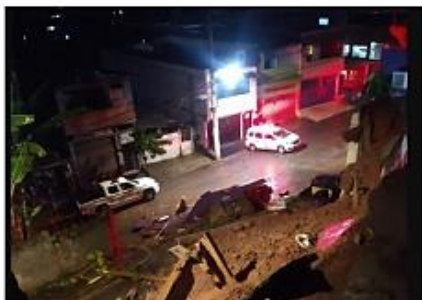
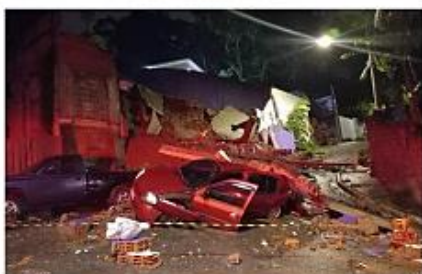
SIGRC 30037966

Após chamado do Corpo de Bombeiros, a Defesa Civil representada pela Equipe de Resposta Comando se dirigiu para a **Avenida Guatambus, 100** e constatou desabamento de muro de residência sobre veículos deixando a rua totalmente obstruída, sem vítimas. O DDEC do local acionou os técnicos da Subprefeitura que promoveram a interdição da residência.

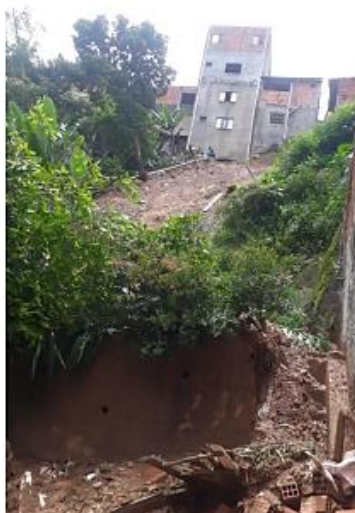
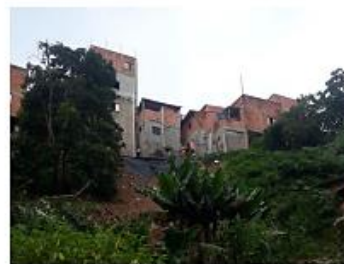
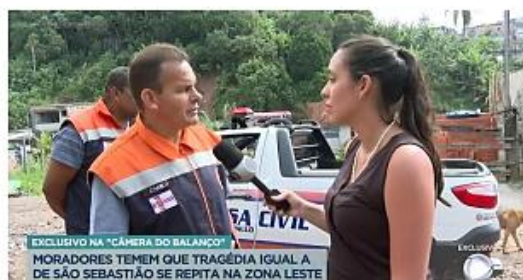
SIGRC 29911559

Município comunicou o evento para a defesa Civil e o DDEC da área foi acionada para a **Rua Praia de Murubira, 82**. Lá constatou deslizamento de terra do talude, sem vítimas, colocando em risco iminente de desabamento quatro imóveis, todas com interdição total, respectivamente número, 72, 75, 82 e 84, assinado pelos técnicos da Subprefeitura. Foi acionado assistência social para 14 adultos e 3 crianças. Os deslizamentos na região chamaram a atenção da mídia após os municípios ficarem impressionados com a tragédia no litoral norte.

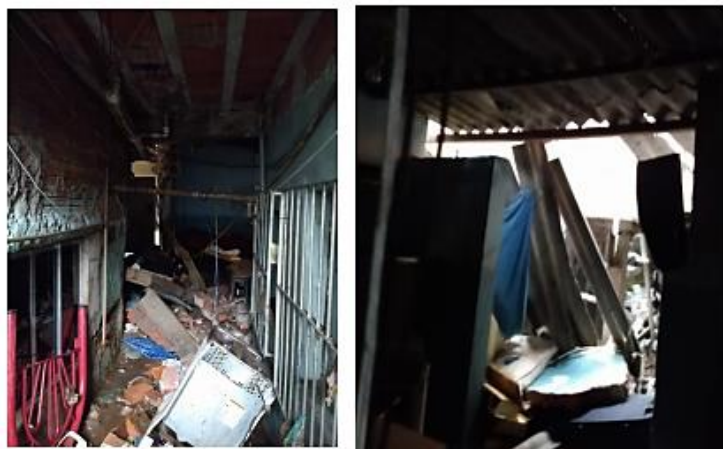
SIGRC 30164494

Alertado por munícipe, a Defesa Civil da área encontrou o cenário sem vítimas na Viela coletiva onde uma das residências veio a ruína colocando em risco de acesso outras 6 famílias. Acionado Equipe técnica para interdições..

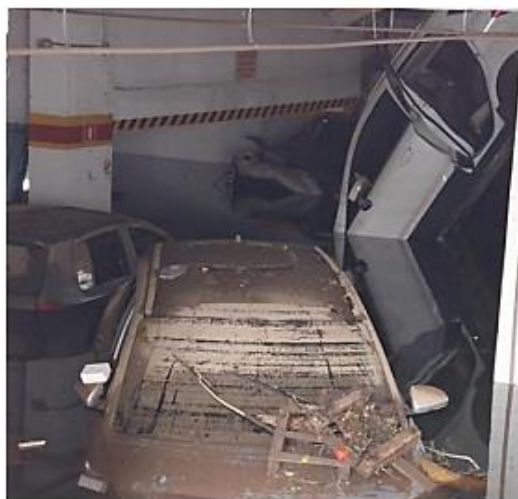
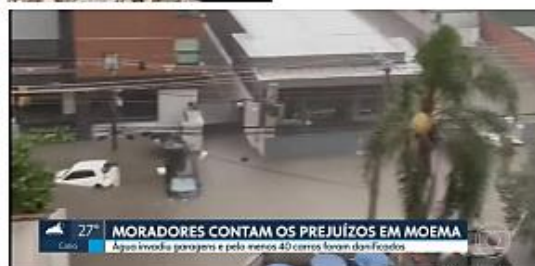
SIGRC 30157392
08/03/2023

Município solicitou presença da Defesa Civil na Rua Irai, 175 em função das consequências das fortes chuvas que provocou o desabamento de uma parede do condomínio e consequente inundação da garagem do prédio. (comprometendo vários veículos estacionados). Diante dos fatos, a Defesa Civil encaminhou demanda para a CPDU da Prefeitura efetuar uma avaliação técnica.

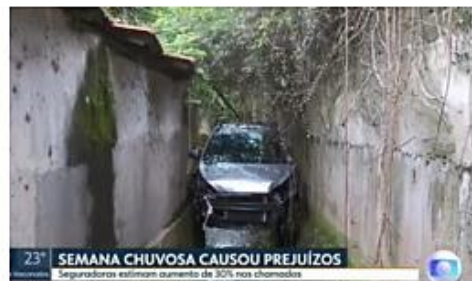
SIGRC 30179931 e 30274362
11/03/2023

Atendendo solicitação da CET que reportou presença de um veículo entalado entre duas paredes, na Rua Capitão Felisbino de Moraes, 135, a Equipe de Resposta Guara da Defesa Civil esteve no local e, constatou que não havia desabamento conforme protocolo e sim um veículo preso entre paredes levado pela correnteza de um córrego transbordado durante as chuvas do dia 08 de março. Diante da complexidade exigida para a sua remoção e possível risco para o muro das casas do entorno, a DDEC da área foi acionada. Em reunião do DDEC com a Sra. Subprefeita, coordenador de obras e responsável pela seguradora do veículo, foi definido a estratégia técnica e definição do local da retirada do veículo (Rua Ana Catharina Randi, 200) pela servidão pública, visando diminuir os riscos hidrológicos, geológicos e outros danos. Entretanto, na operação de remoção do veículo houve uma resistência inicial de moradores, o que exigiu acionamento da PM e GCM para a proteção do espaço e dos agentes públicos. Assim após 5h de trabalho a operação foi concluída sem impactar as residências e sem colapsar o córrego.

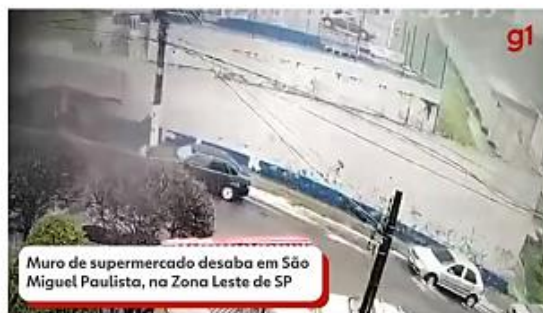
SIGRC 30181777
12/03/2023

Município solicitou a defesa civil na Rua Sapupira, 246, relatando queda do muro de um supermercado sobre três veículos, sem vítimas. No local foi constatado que a queda do muro foi provocado pelo represamento de águas da chuva no terreno do supermercado. A limpeza e o conserto do muro esta sendo providenciado pelo proprietário e a demanda foi encaminhada para a CPDU.

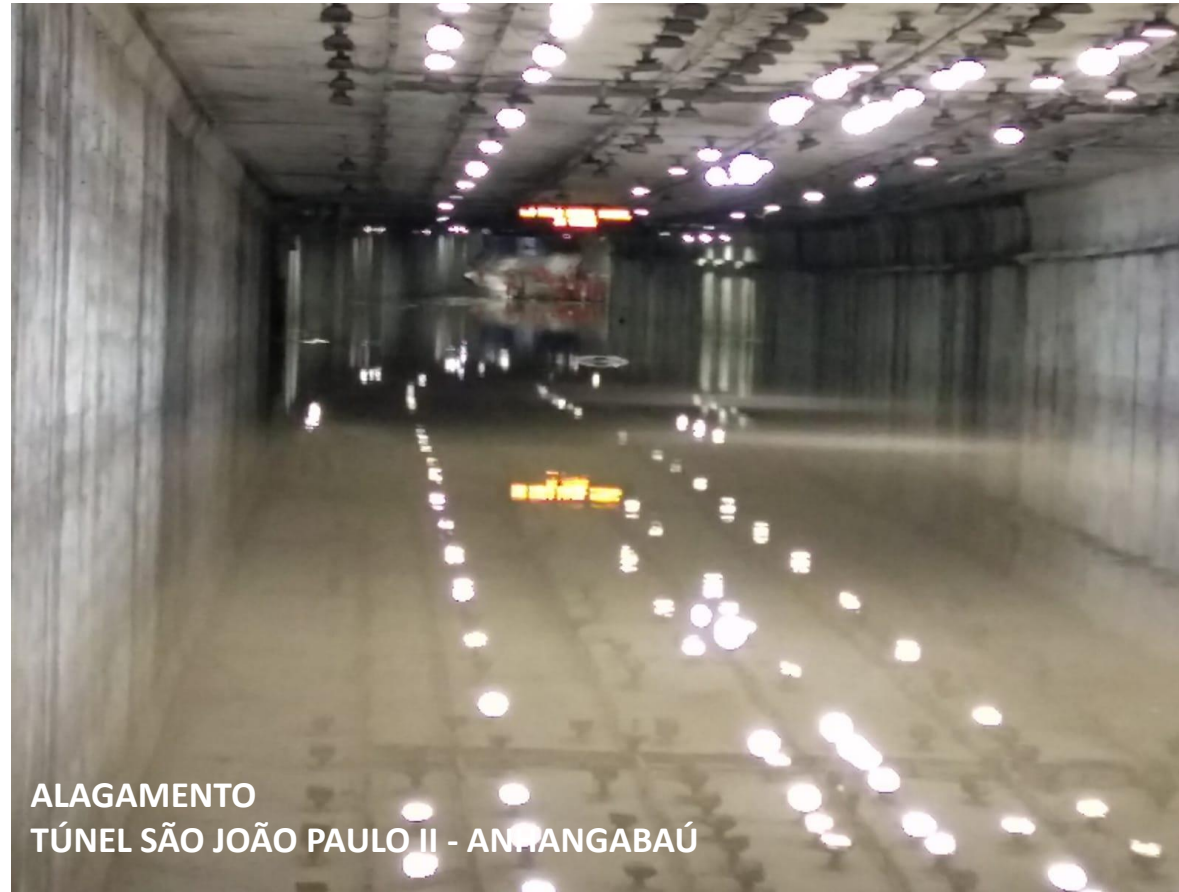
ALAGAMENTO
TÚNEL SÃO JOÃO PAULO II - ANHANGABAÚ

REGISTROS ALAGAMENTOS – GERÊNCIA CENTRO NORTE (GET 1CN) –
ANHANGABAÚ

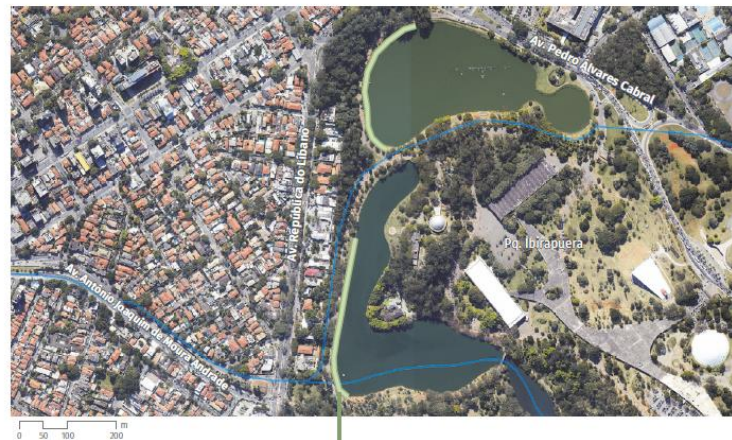
A adequação do Lago Ibirapuera, proposta no Caderno de Bacia Hidrográfica do Sapateiro, está localizada no Parque do Ibirapuera, em uma região de vulnerabilidade baixíssima da subprefeitura da Vila Mariana. A obra auxiliará a mitigar danos em áreas de uso residencial e em vias arteriais. A adequação do Lago consiste na elevação de suas margens e na implantação

de novos sistemas de vertimento das águas, de modo a permitir o armazenamento de um volume adicional de 130.000 m³, com a função de abatimento das cheias, evitando a execução de obras de alto custo e impacto na região da Avenida Juscelino Kubitschek. O córrego do Sapateiro é um afluente do Rio Pinheiros e sua bacia está situada no setor hídrico Pinheiros.

A adequação do Lago Ibirapuera recebeu uma pontuação total de 3,67 e foi classificada em 19º lugar no ranking do Plano de Ações. Na bacia hidrográfica do

córrego Sapateiro, a obra foi a 1ª classificada entre 2 obras avaliadas.

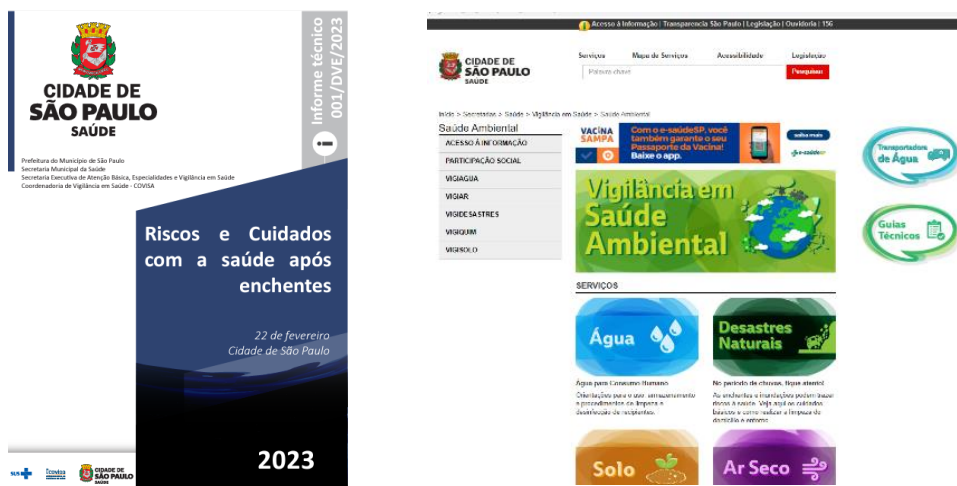
Figura 1 – Materiais técnicos e informativos disponíveis no sítio eletrônico da COVISA.

Também foram atualizados materiais técnicos sobre doenças e agravos relacionados ao período de chuvas. Todos os materiais técnicos e informativos estão disponíveis no sítio eletrônico da COVISA (www.prefeitura.sp.gov.br/covisa), que também foi atualizado (Figura 1).

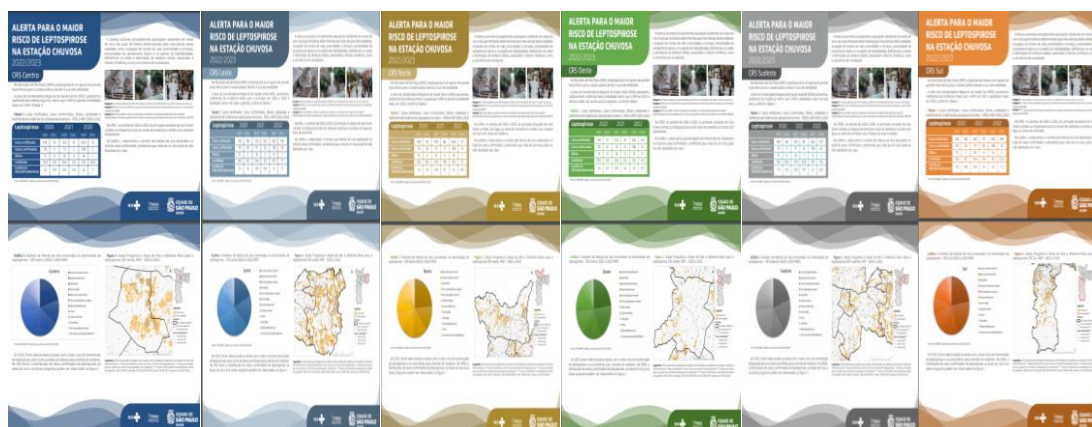
Figura 2 – Alertas para maior risco de Leptospirose por CRS 2022-2023.

- Atualização do Programa Municipal de Vigilância e Controle de Leptospirose e Roedores
- Elaboração e disponibilização de Alertas para maior risco de Leptospirose na estação chuvosa – disponibilizado por Coordenadoria de Saúde (https://www.prefeitura.sp.gov.br/cidade/secretarias/saude/vigilancia_em_saude/doencas_e_agravos/index.php?p=243368) (Figura 2)

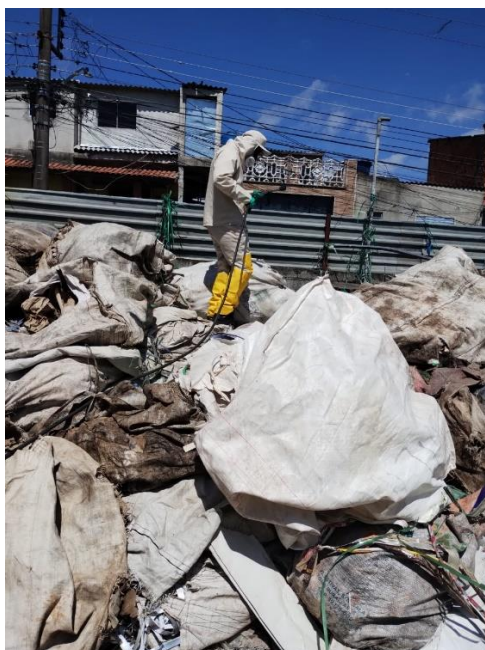
Figura 7 – Controle químico em ponto estratégico (PE). No caso, em depósito de materiais recicláveis.

c) Pontos Estratégicos (PE): são imóveis com maior importância na geração e dispersão ativa e passiva de *Aedes aegypti*, tais como borracharias e depósitos de ferro velho e recicláveis (Figura 7).

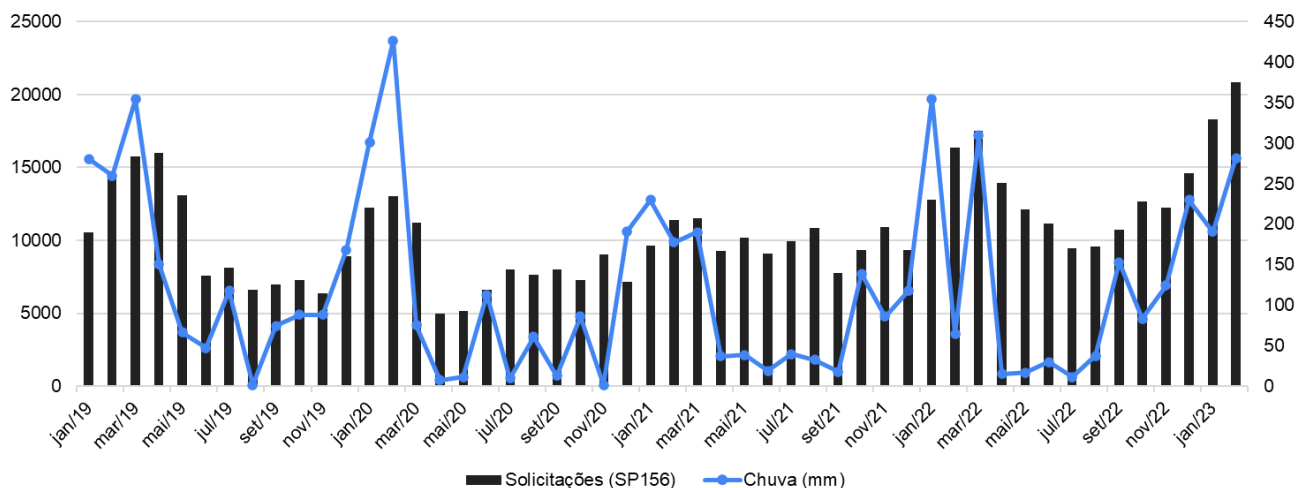
Figura 9. Solicitações mensais SP156 para tapa buraco e volume de precipitação mensal (mm)

Ao longo do PPCV 22/23, foi observado que houve mais dias chuvosos que o normal, além do aumento da precipitação total (Figura 9). Este contexto dificulta a operação em dois aspectos, pois i) diminui dias aptos para execução do serviço, uma vez que não se pode fazer os reparos durante a chuva e ii) aumenta a quantidade de buracos na malha viária, devido à umidade que facilita a abertura de fissuras e danos no viário.

Atualmente, a SMSUB estuda possibilidades técnicas de como minimizar os impactos da chuva no pavimento, com uso de tecnologias mais eficientes.
