Manual Centro Histórico

Manutenção, Conservação, Reforma e Restauro

2ª Edição: revisada e ampliada

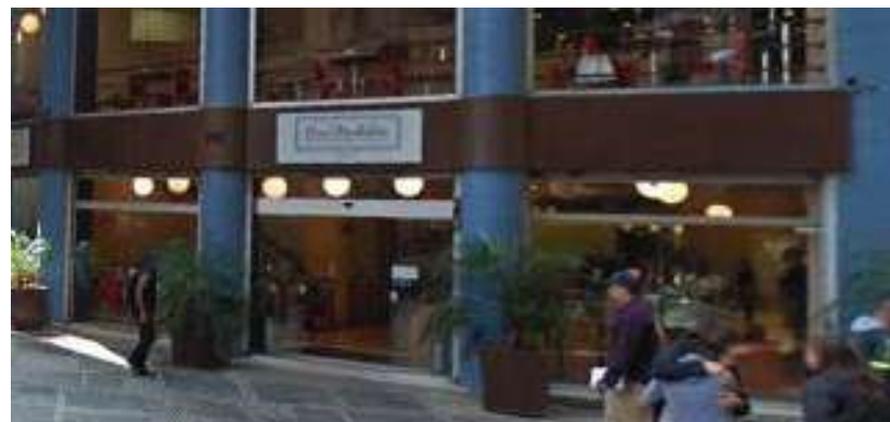
FIGURA 18: Anúncio Indicativo em restaurante

FIGURA 18: Anúncio Indicativo em restaurante. Fonte: Google Street View
Disponível em: <https://goo.gl/maps/2Qbr2EjquSc5puGB7>, acesso em 10/05/2021 às 15h36

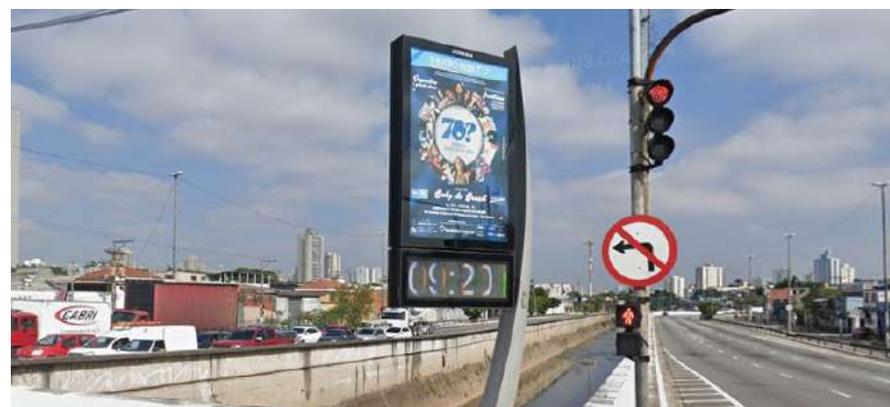
FIGURA 19: Anúncio Publicitário em relógio de rua

FIGURA 19: Anúncio Publicitário em relógio de rua. Fonte: Google Street View
Disponível em <https://goo.gl/maps/HVQeCcwSypTJKrZV6>, acesso em 12/05/2021, às 11h37

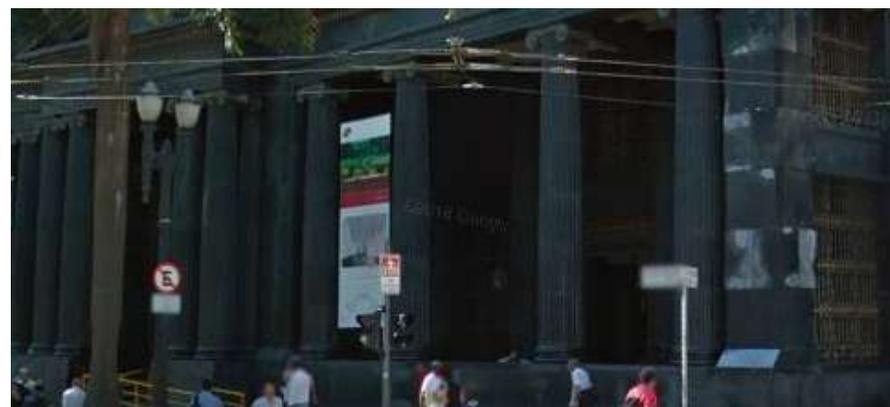
FIGURA 20: Anúncio Especial em Centro Cultural

FIGURA 20: Anúncio Especial em Centro Cultural. Fonte: Google Street View.
Disponível em: <https://goo.gl/maps/6hPgVyvwjPKLf1zL9>, acesso em 10/05/2021 às 10h58

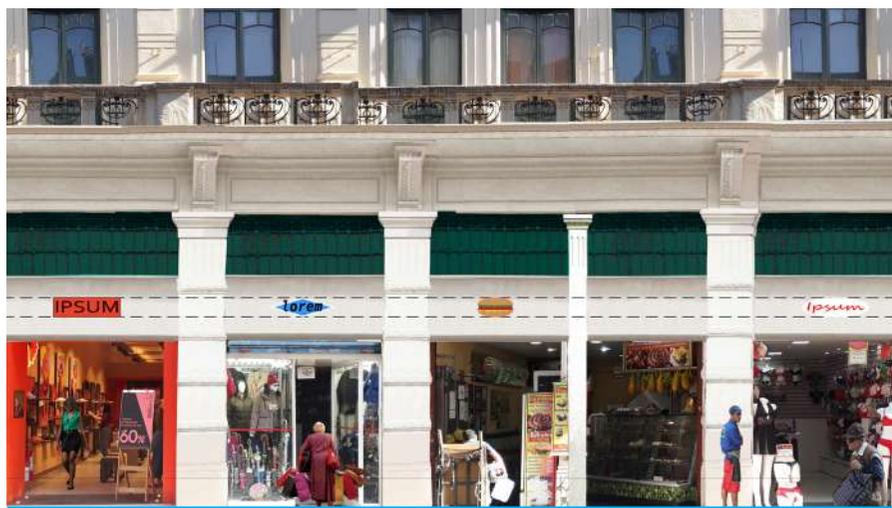
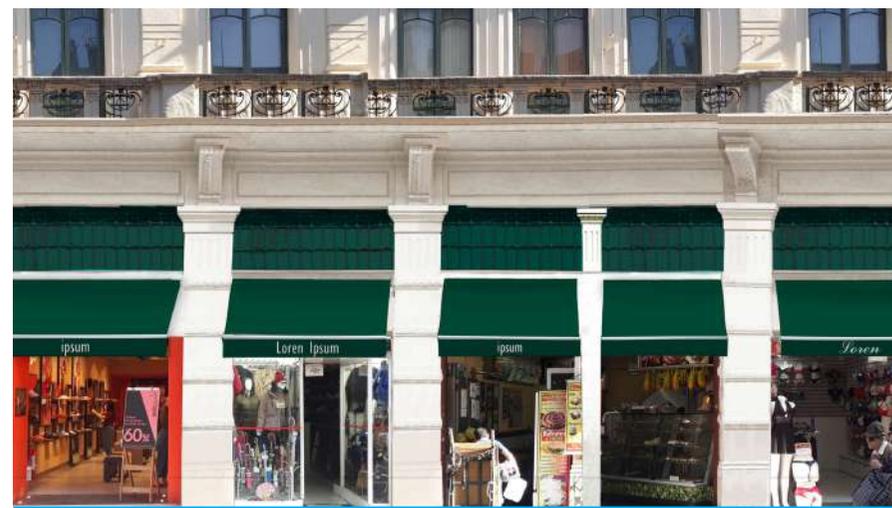
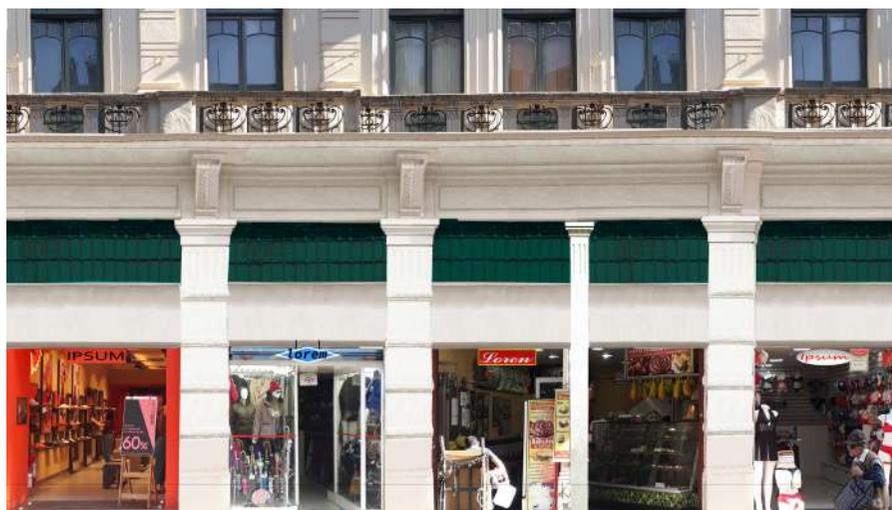
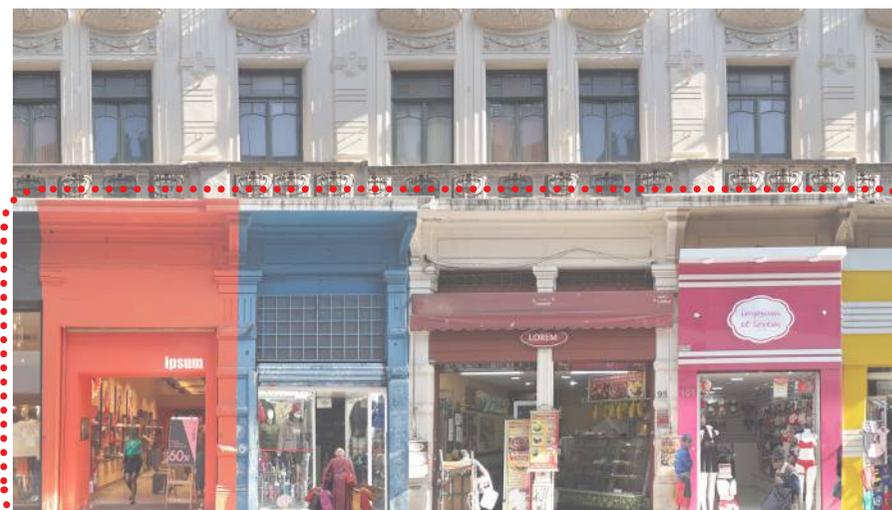
FIGURA 21: Simulação de imagens de anúncio indicativo em Bem Tombado, com vários estabelecimentos em um único imóvel (Elaborado por SP Urbanismo, 2020)

Na sequência, por meio de simulação de fotos, apresentamos de forma ilustrada os tipos de anúncios indicativos permitidos e como devem ser instalados em um edifício com lojas diversas.

➤ Anúncio indicativo em fachada

➤ Anúncio indicativo em toldo retrátil

➤ Anúncio indicativo em vão livre

➤ Anúncio não permitido

Conforme LCL e Resoluções CONPRESP, para os imóveis inseridos no perímetro do projeto, é permitido um único anúncio indicativo, conforme definição da LCL, optando por uma das alternativas:

- Anúncio na fachada
- Anúncio em toldo retrátil
- Anúncio na área livre

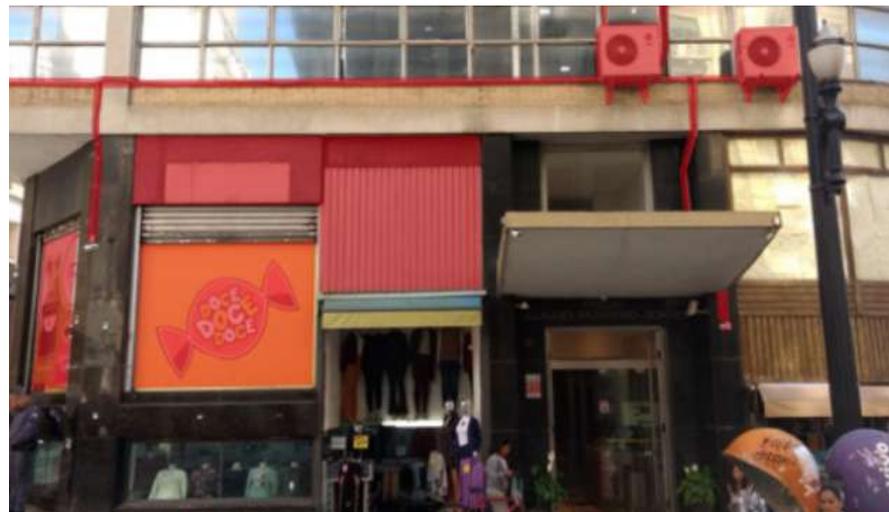
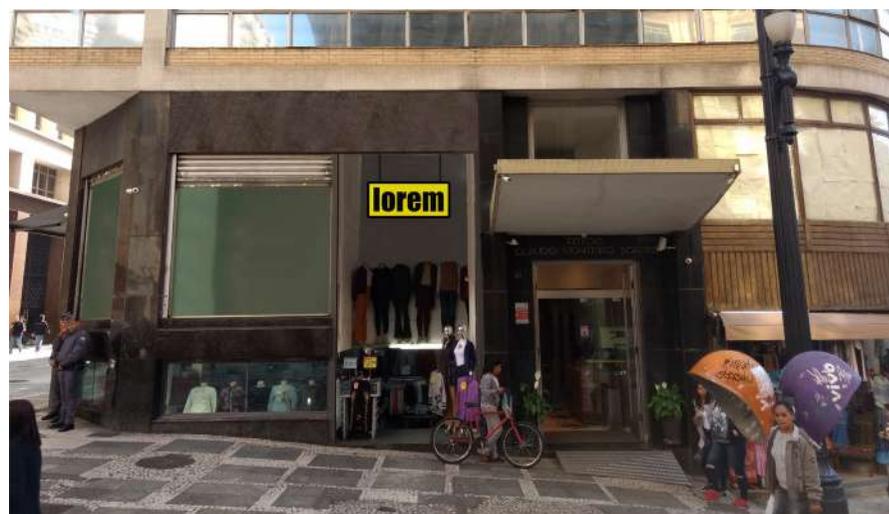
FIGURA 24: Simulação da mesma fachada com intervenções que causam diferentes impactos na percepção da paisagem
(Elaborado por SP Urbanismo, 2020)

Todos os elementos que constituem instalações prediais aparentes e inadequadas tais como instalações elétricas, telefonia, instalações hidráulicas, antenas e rebatedores, ar condicionado, condutores de água e outros que não fazem parte do projeto original aprovado, deverão ser aprovados em projeto de reforma sob orientação de profissional habilitado.

Caso seja absolutamente imprescindível a inserção de qualquer elemento de instalação predial na fachada, **o projeto deverá ser objeto de anuência e aprovação pela CPPU e DPH/CONPRESP.**

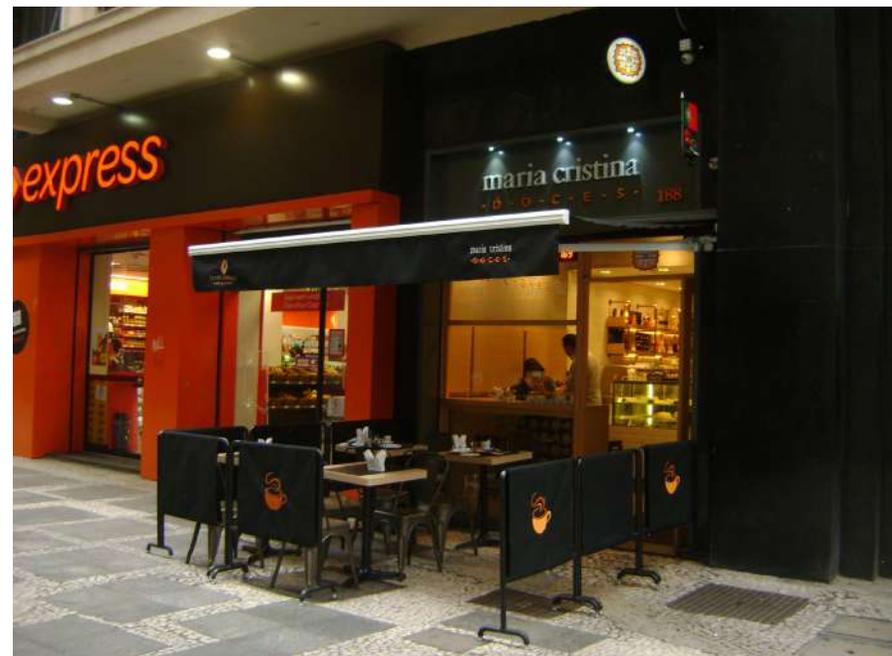
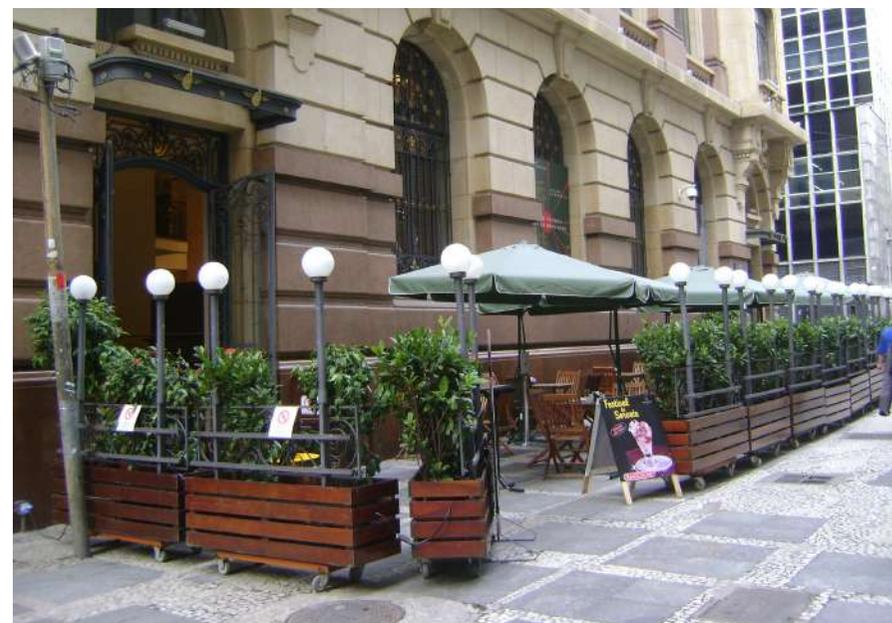
FIGURA 25: Exemplos de Toldos e Terrazas, 2018

- Os fechamentos das Terrazas deverão ser de matérias têxteis ou similares, estruturados de forma totalmente desmontáveis;
- O perímetro das Terrazas deverá ser constituído por cercas ou floreiras padronizadas;
- As mesas, cadeiras, toldos, fechamentos ou qualquer outro elemento de apoio às Terrazas, visíveis do espaço público, deverão respeitar o cromatismo, materiais, iluminação e demais características arquitetônicas do edifício onde se encontram.

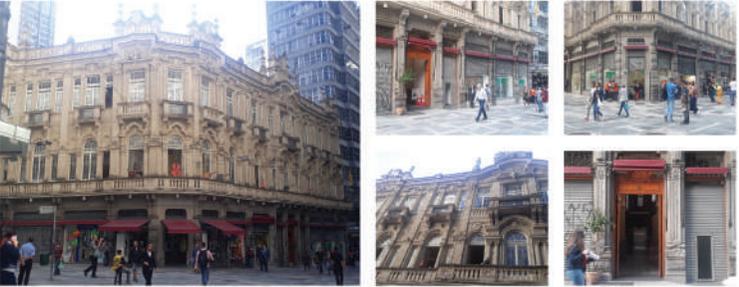
134 **005.004.0013-00**
DIR20 | Rua Quintino Bocaiuva, nº18-30

Nome do edifício	Palacete Tereza Toledo Lara / Edifício Antiga Rádio Record		
Autor do projeto	Augusto Fried	Construtora	Não identificado
Quantidade de pavimentos	3	Acesso direto aos demais pavimentos direto da rua?	Ativo
Imóvel notificado (PEUC)	N/A	Data de construção	1910
Tombamento	TOMBADO	Legislação incidente	CONPESP: RES. 22/16; CONDEPHAAT: não consta; IPHAN: não consta
Uso da edificação	Serviços	Uso do terreno	Comercial
Quantidade de acessos direto da via	14	Quantidade de atividades no terreno	11
Material predominante da fachada	Pedra

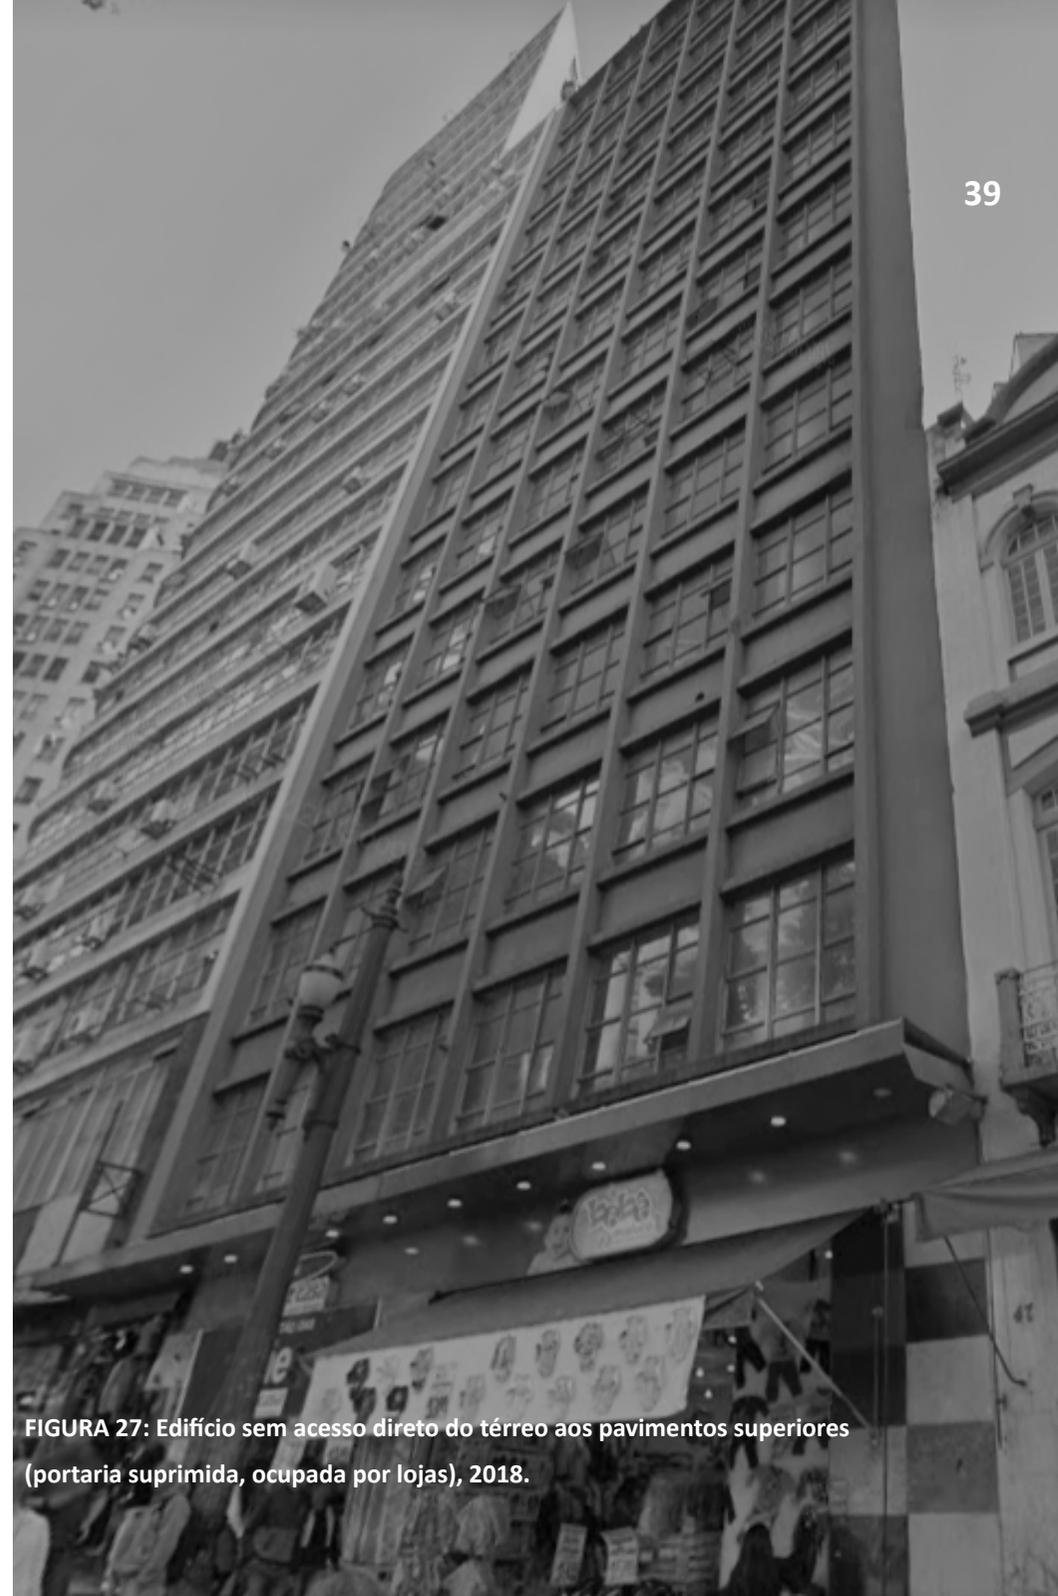
FIGURA 27: Edifício sem acesso direto do térreo aos pavimentos superiores (portaria suprimida, ocupada por lojas), 2018.

Com base no levantamento para caracterização dos imóveis no perímetro, realizado em 2019/2020, pôde-se observar a não utilização dos andares superiores em vários prédios, geralmente em função da não existência de acesso, suprimido e ocupado por atividades que utilizam somente o pavimento térreo, o que pode também estar associado a outros fatores como depreciação ou exigências de adaptação à segurança, acessibilidade, etc.
