# Estudo e Relatório de Impacto de Vizinhança

# ESTUDO DE IMPACTO DE VIZINHANÇA RELATÓRIO DE IMPACTO DE VIZINHANÇA EIV-RIV

**Empreendimento: Clube Paineiras do Morumby**

Local: Endereço comercial: Av. Doutor Alberto Penteado,605

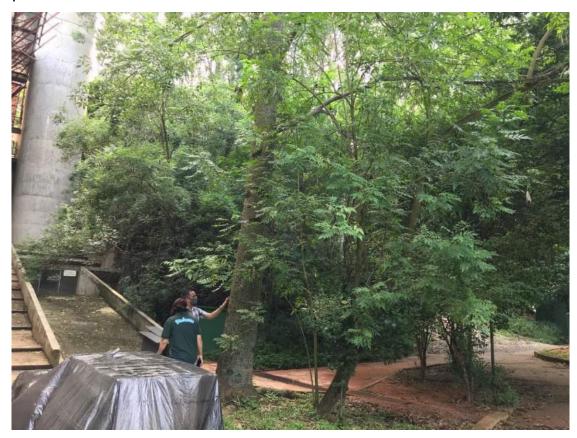
Foto 13 – Área da ampliação da piscina – Ao lado do predio existente

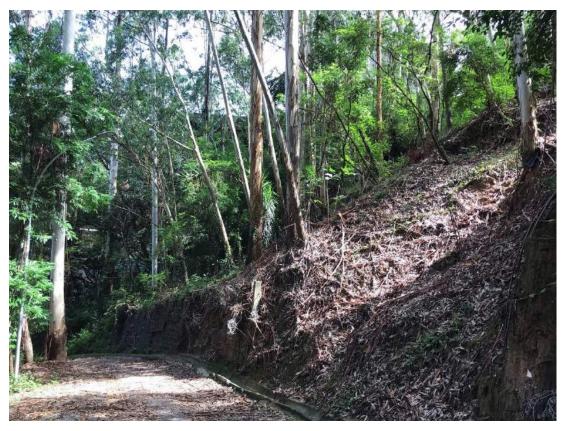
Foto 14 – Área de ampliação da piscina à direita – Nota-se a necessidade de supressão arbórea.

A supressão de uma pequena camada de vegetação (árvores de eucalipto), colocará os edifícios residenciais ao sul do empreendimento, colocando em exposição a cobertura do edifício da piscina coberta.

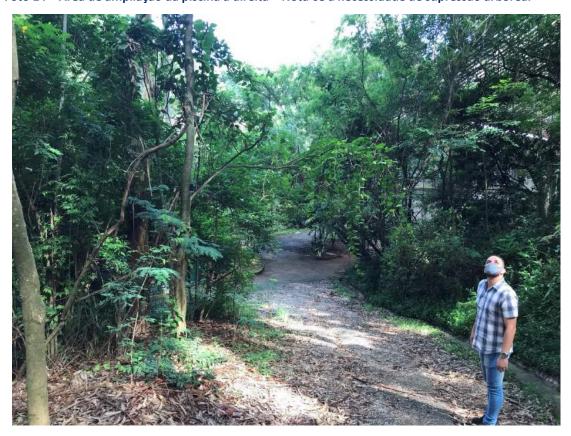
Foto 15 – Vista proxima do predio da piscina coberta. No plano a área de ampliação da piscina

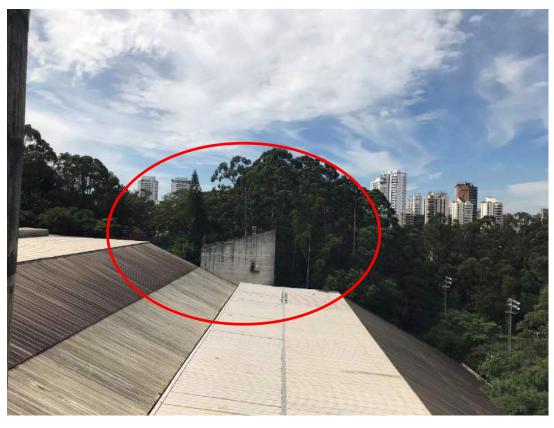
Foto 17 – Vista da cobertura do predio da piscina existente. Em destaque as arvores que deverão ser suprimidas. Ao fundo edifícios residenciais de apartamentos.

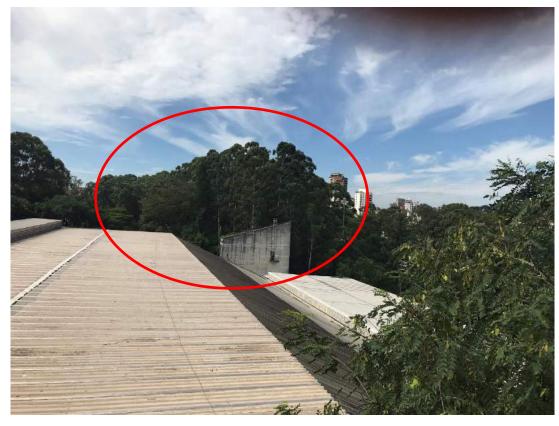
Foto 18 – Vista da cobertura do predio da piscina existente, por outro angulo.

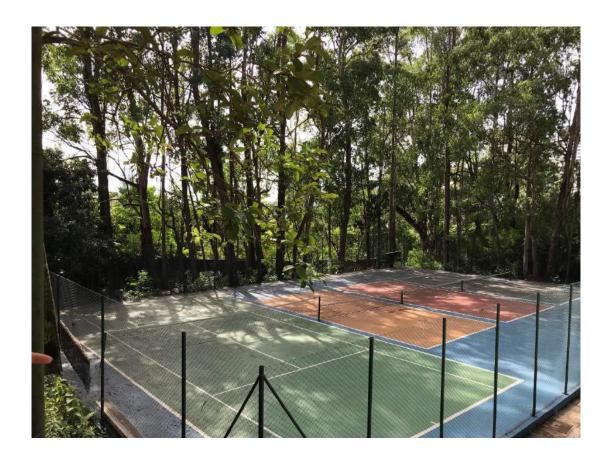
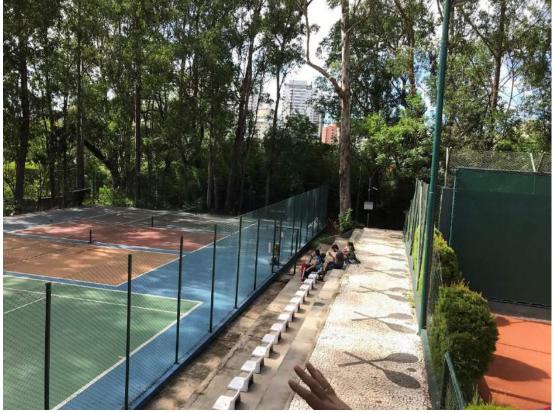
Foto 19 – Área de ampliação do ginásio

Foto 20 – Área de ampliação do ginásio

Por outro lado a ampliação do ginásio não irá motivar a superessão das árvores existentes. Isso ajuda na questão da proteção da paisagem e no impacto nas áreas vizinhas.

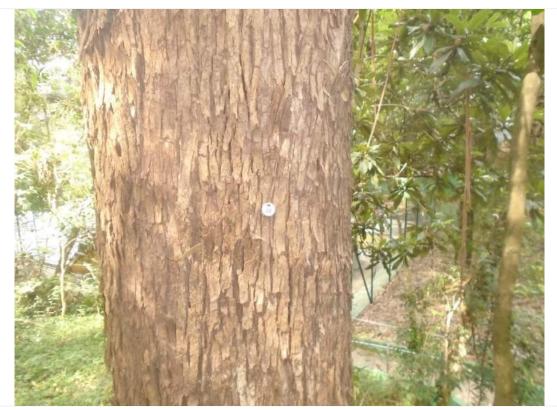
Foto 34 – Exemplar arbóreo de eucalipto com 60 cm de DAP e 20 m de altura

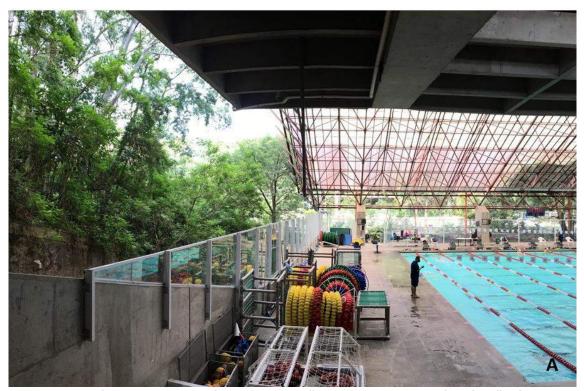
Foto 49: Fotografia demonstrando a área de intervenção do projeto adjacente à edificação já existente.

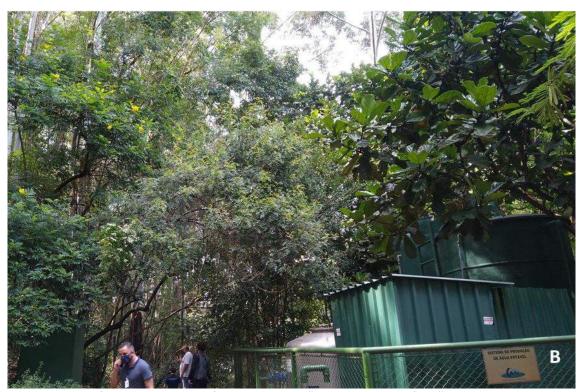
Foto 50: Fotografia demonstrando a área de intervenção do projeto e edificações existentes.

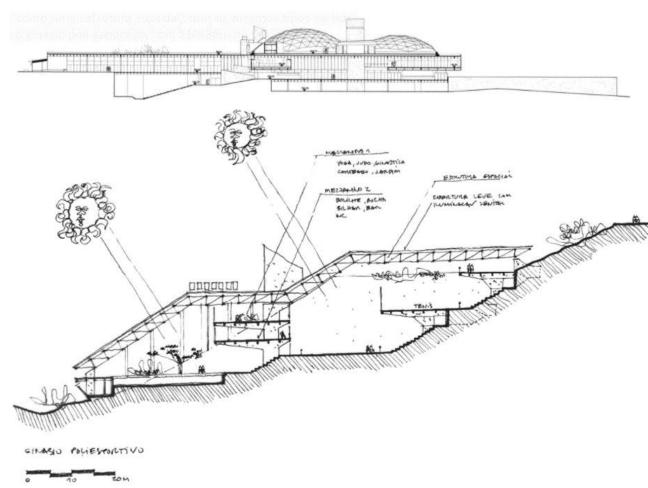
Figura 29 – Peças gráficas do projeto do escritório Arquiteto Paulo Bastos & Associados.

Ambos os projetos receberam o 1º Prêmio na Premiação do IAB/SP de 1983: o da Escola Maternal na categoria Obra Concluída para Fins Educacionais, e o projeto do ginásio categoria Projeto para Fins Esportivos.

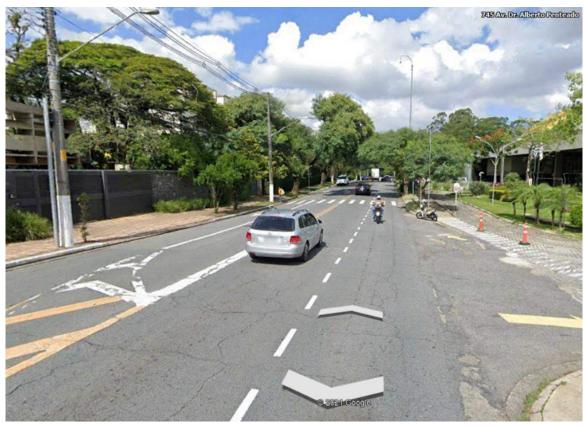
Foto 52- Entrada de acesso ao clube.

O acesso ao estacionamento do Clube é feito de forma direta para os veículos que transitam no sentido centro (sem faixa de acomodação) e por meio de uma faixa de conversão, não dotada de dispositivo semafórico, implantada em uma das faixas da pista sentido bairro. A Figura xx ilustra tal situação.

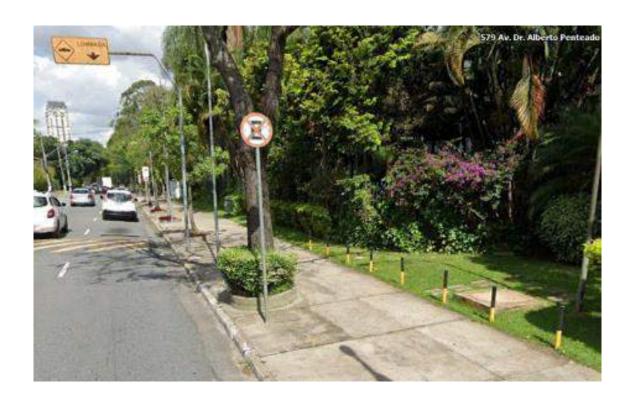
Fotos 54 e 55 - Padrão da calçada defronte ao clube na Av. Dr. Alberto Penteado.
