EIV

Estudo de Impacto de Vizinhança

**Empreendimento Imobiliário na Av. Major Sylvio
de Magalhães Padilha, no Morumbi - SP**

Março/2022

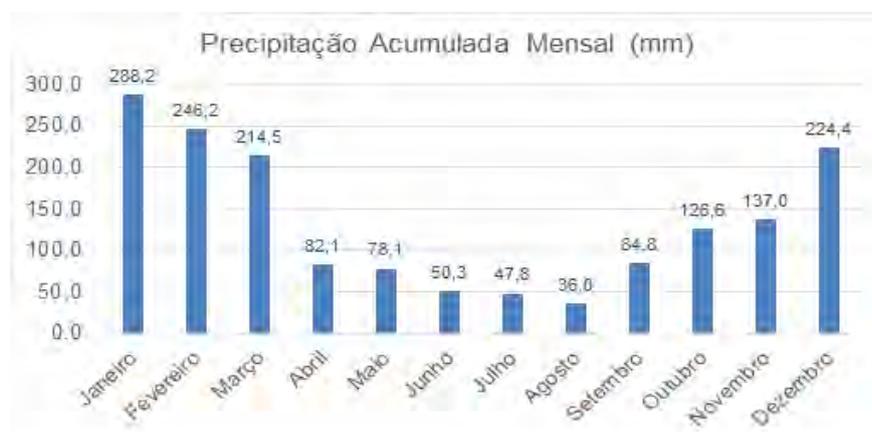
Este item apresenta a distribuição média da pluviosidade acumulada mensal no período observacional de 30 anos na Estação São Paulo (Mirante de Santana) (INMET). A **Figura 9** ilustra o comportamento anual das chuvas.

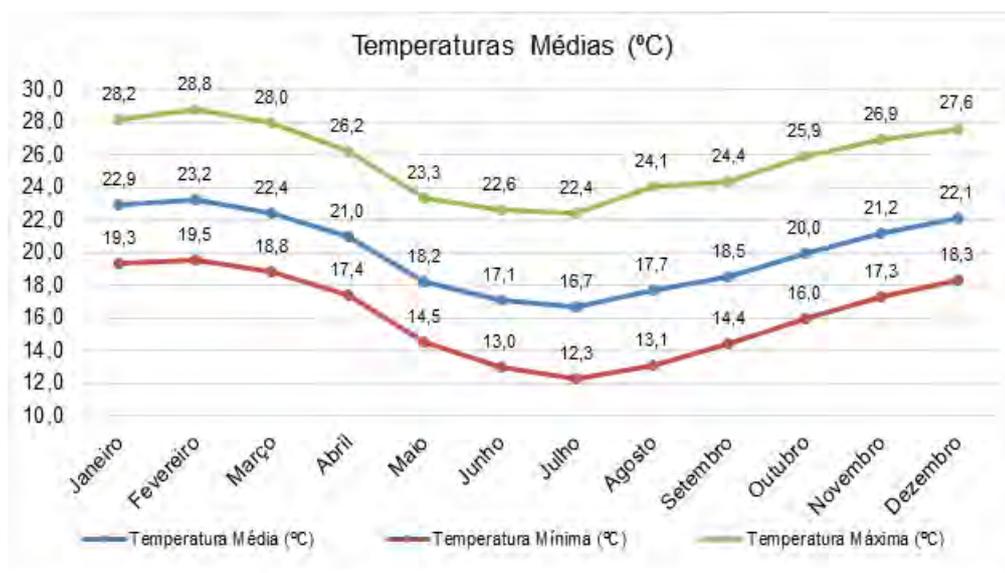
A **Figura 10** a seguir apresenta as temperaturas mínimas, médias e máximas mensais observadas na Estação Meteorológica São Paulo (Mirante de Santana) considerando-se a normal climatológica de 1981-2010 (INMET).

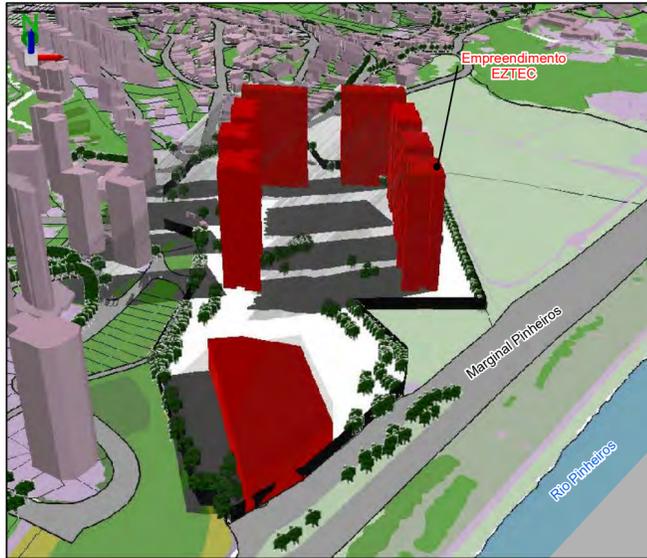
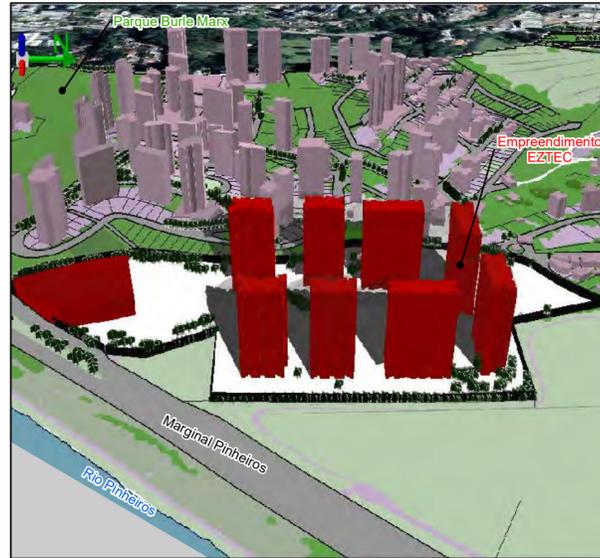
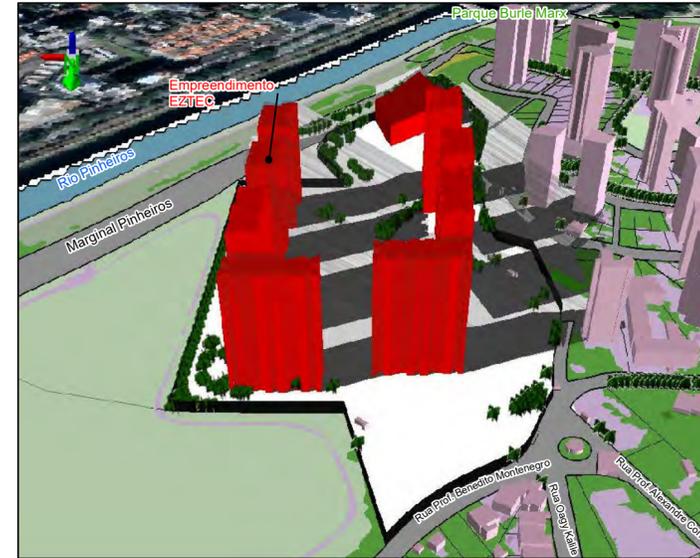
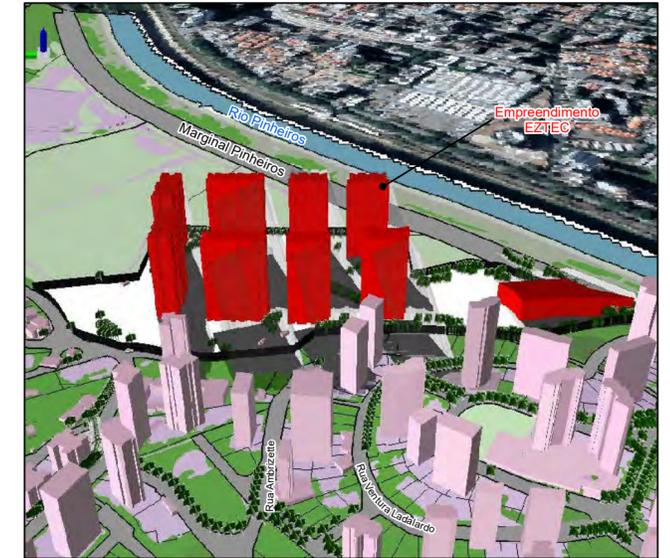
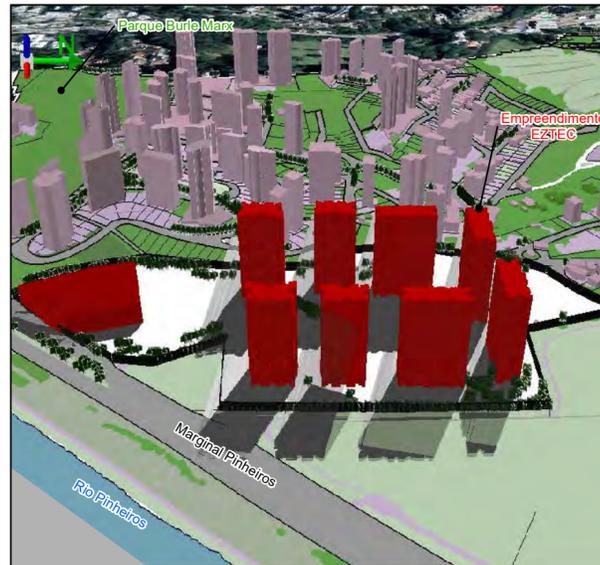
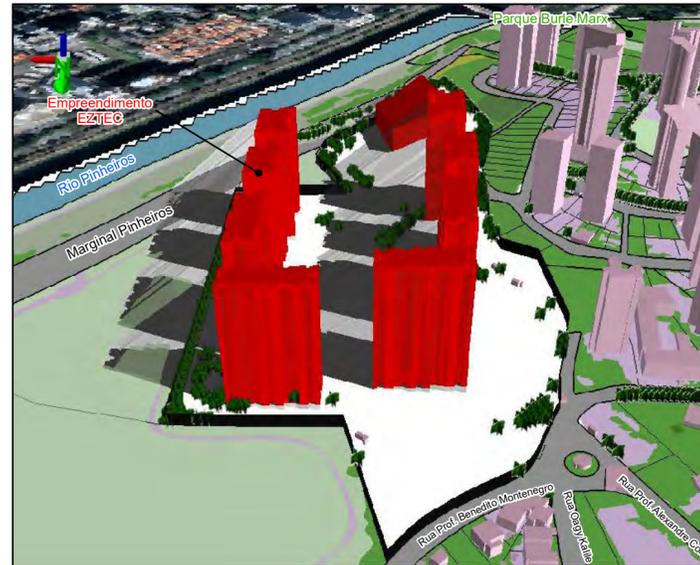
Equinócio de Outono (20/03/2022 - 09:00)

Equinócio de Outono (20/03/2022 - 15:00)

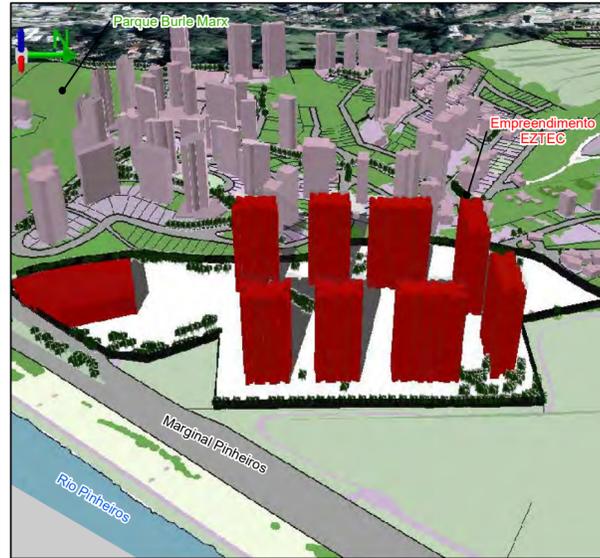
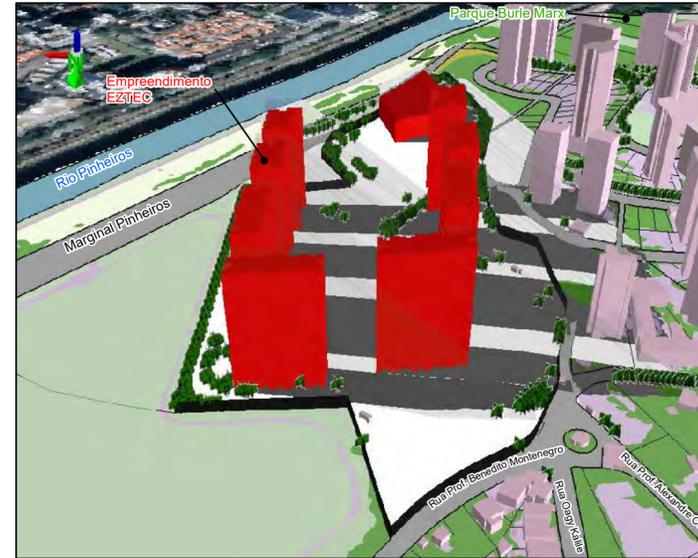
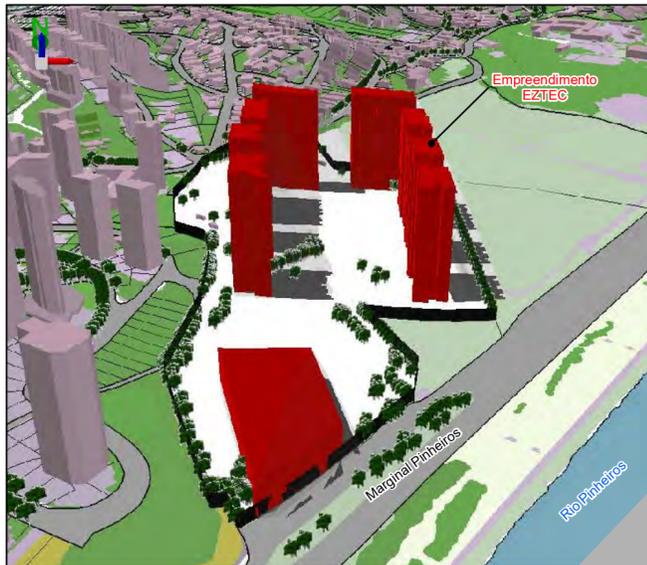
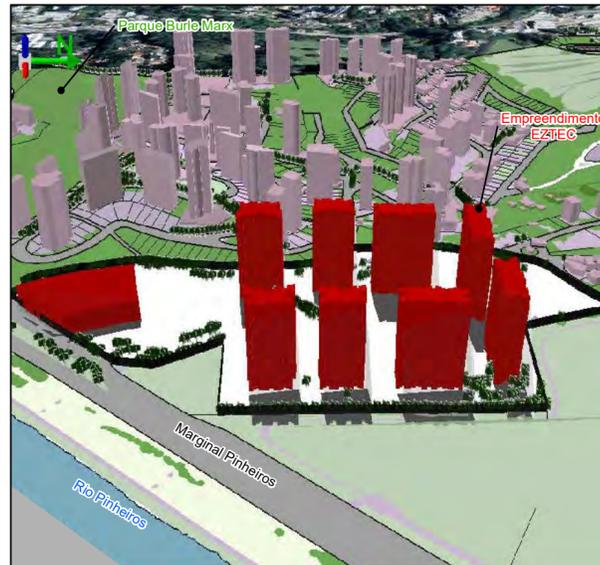
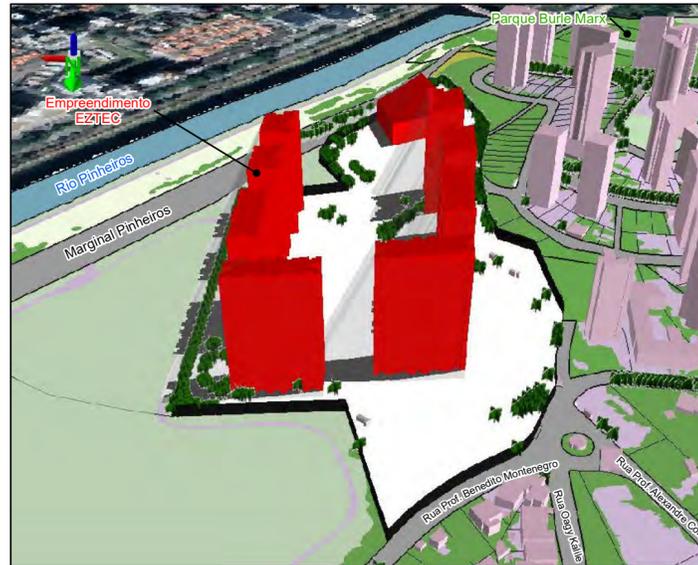
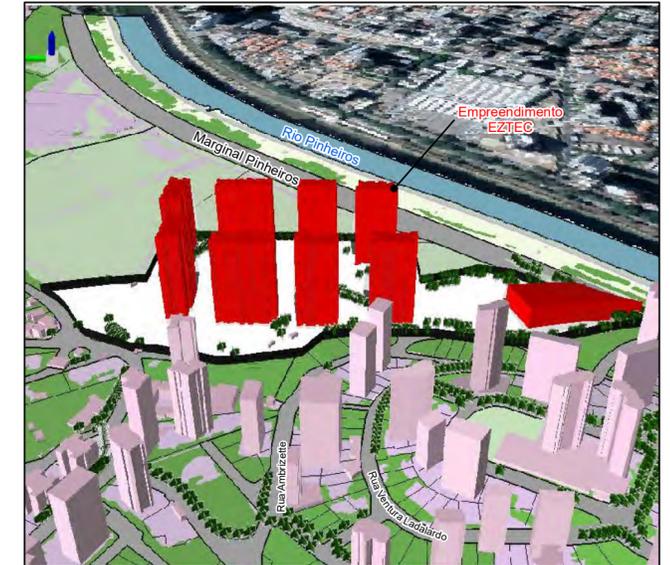
Por fim, no solstício de verão, que ocorre em 21 de dezembro, durante o período da manhã, o sombreamento ainda abrange os edifícios da av. da Ligação. Durante o período da tarde, contudo, o sombreamento está previsto, essencialmente, para a quadra interna do empreendimento.

Solstício de Verão (21/12/2022 - 09:00)

Solstício de Verão (21/12/2022 - 15:00)

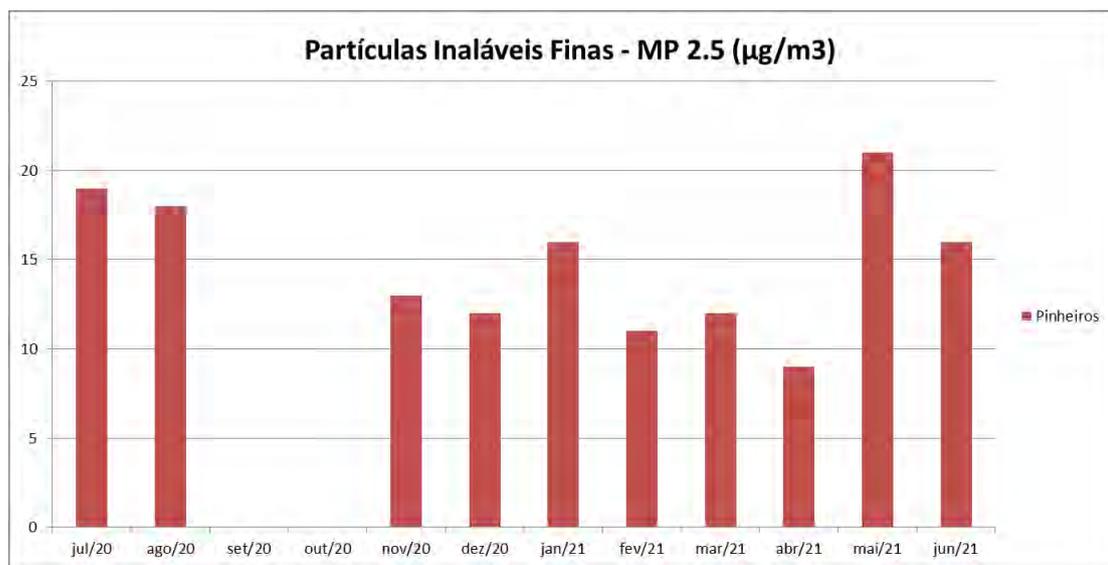
A **Figura 12** a seguir ilustra as médias mensais de MP_{2,5} na Estação Pinheiros

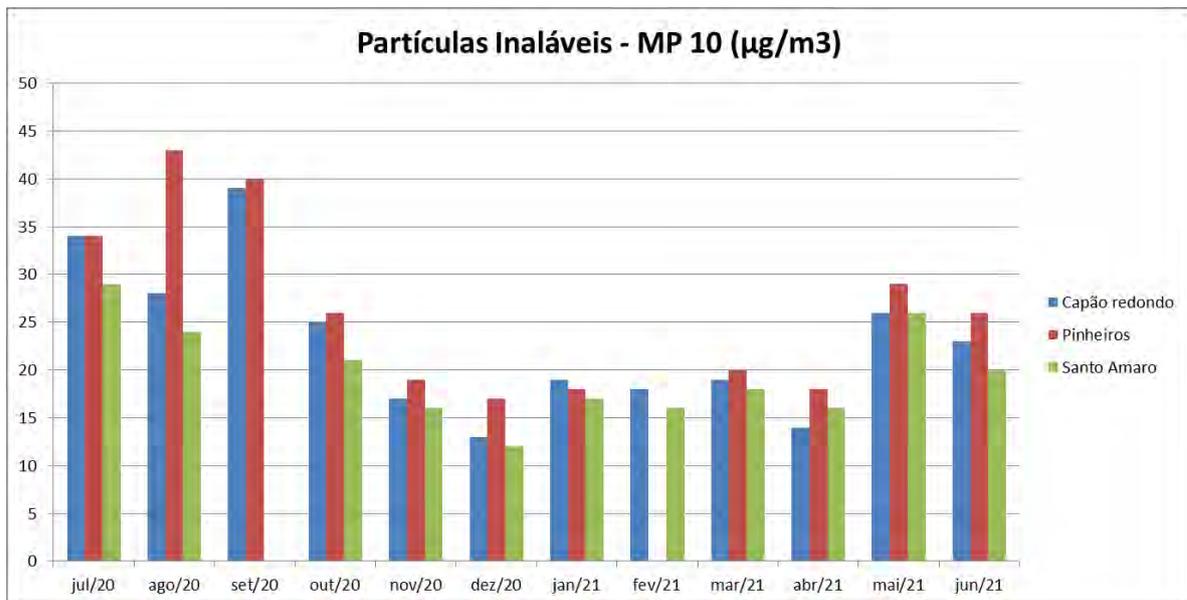
A **Figura 15** demonstra que o MP₁₀ tem um aumento de concentração na atmosfera nos meses de maio a outubro. Isto se deve aos volumes reduzidos de chuvas na região metropolitana de São Paulo nesse período de outono e inverno, caracterizados como mais secos.

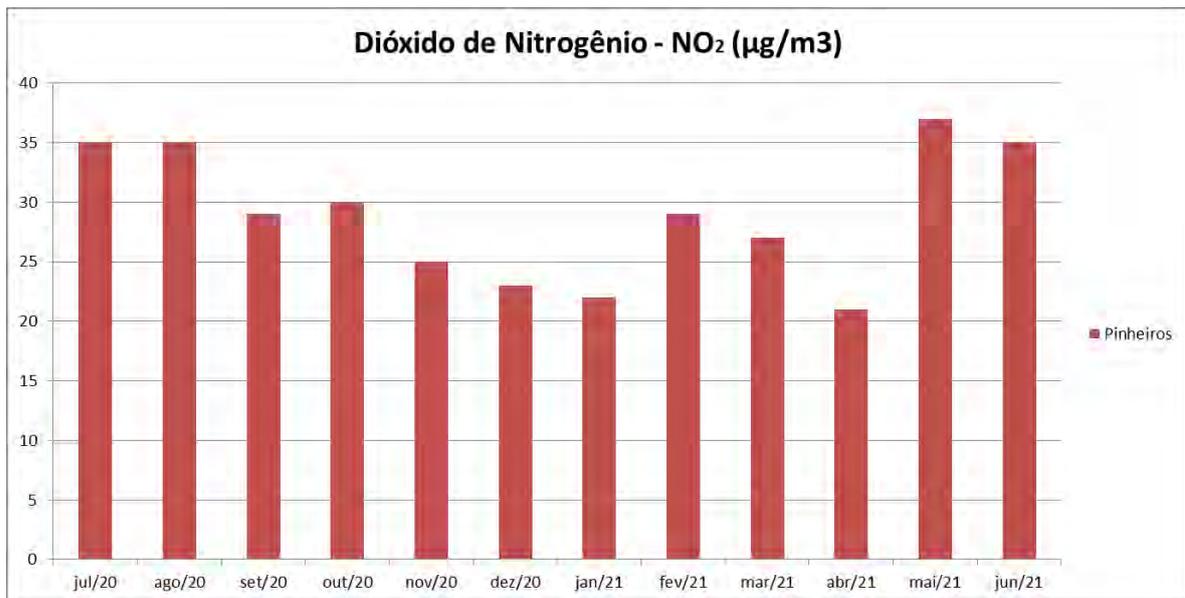
A **Figura 16** a seguir apresenta as médias mensais de NO₂ na Estação Pinheiros, sendo possível observar o maior pico médio mensal nos meses de maio a agosto, e mínima nos meses de janeiro e abril. A média anual da concentração de NO₂ na estação foi de 29 µg/m³. Além disso, segundo relatório de ultrapassagens obtido em consulta à CETESB (2021), não houve nenhuma ultrapassagem do limite de referência estabelecido para 1 hora pelo Decreto (2013) no período em análise.

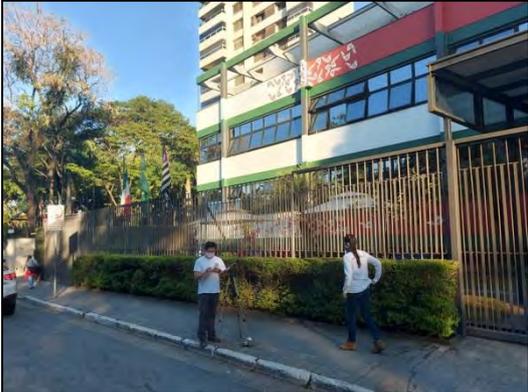
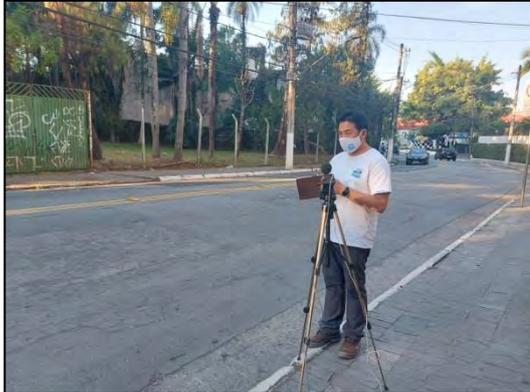
Quadro 11 - Pontos de Medição de Ruídos e Vibrações – P2

Foto 1: Vista 1	Foto 2: Vista 2						
Classe de Zoneamento Urbano, de acordo com a Lei 16.402/2016: Zona Mista (ZM)							
Tipo de área de acordo com a NBR 10151/2019: Área estritamente residencial urbana ou de hospitais ou de escolas							
Fontes de ruído e vibração predominantes: Carros e motos na via							
Limite normativo: Ruído: 60 dB – Lei Municipal 16.402/2016 50 dB – NBR 10151/2019 Vibração: 0,3 mm/s

<table><tr> <td>Nível de Ruído Equivalente (L_{Aeq}):</td> <td>71,4 dB</td> </tr></table>

Observa-se que nos dois pontos de medição foram obtidos valores de ruído ambiente superior ao limite normativo adotado para a avaliação, caracterizando-o como um local acusticamente degradado. Destaca-se que os pontos estão localizados em uma região com grande circulação de veículos, bem como a presença de pequenas obras próximas.

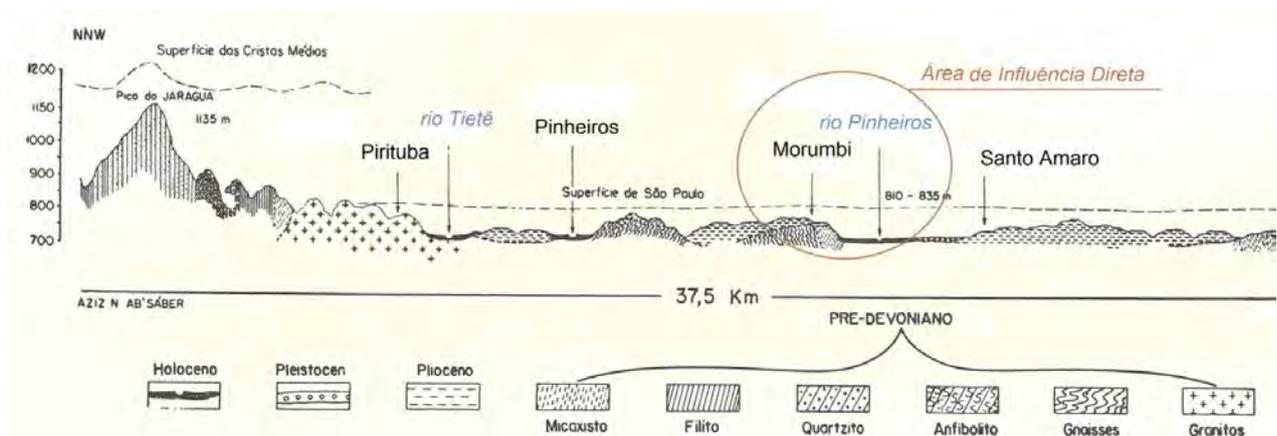
Figura 17 - Perfil topográfico da área de estudo

A **Figura 17**, a seguir, expõe o perfil geológico e topográfico da Área de Influência Direta do empreendimento, onde é possível constatar a morfologia plana de estrutura sedimentar às margens do rio Pinheiros, bem como os outeiros gnáissico de cumes côncavos na porção a montante. O **MF 8 - Mapa Morfométrico da AID e ADA** expõe as formas individualizadas do relevo (4° Táxon) observado na área de estudo

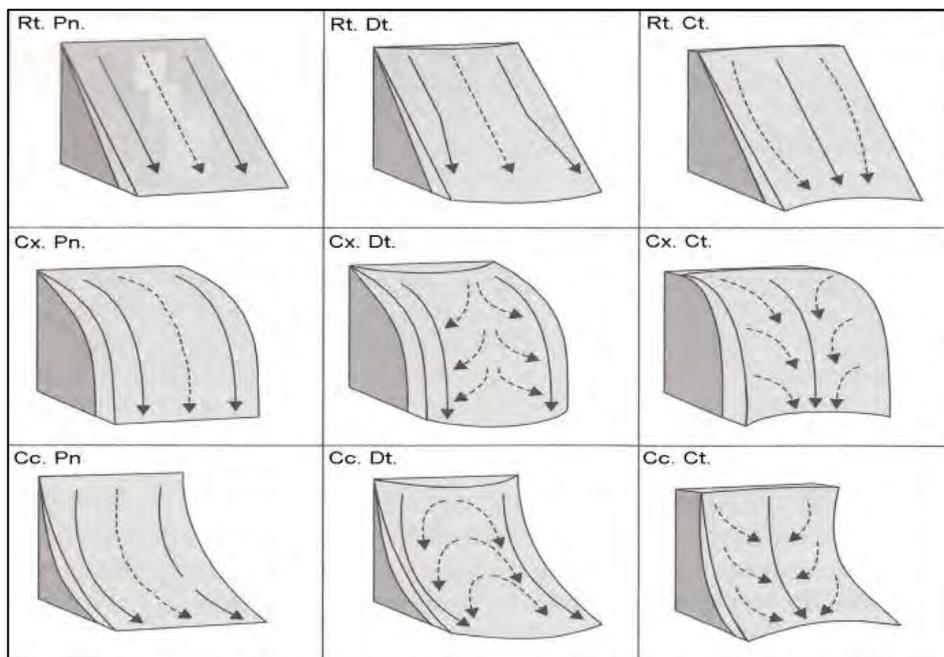
Figura 18 - Combinação das curvaturas para caracterização das formas do terreno

A opção pela denominação domínio de transição (comportamento plano/retilíneo) deve-se ao fato deste ser, do ponto de vista funcional, um domínio de conexão interposto entre os outros dois, constituintes de um par antagonico.

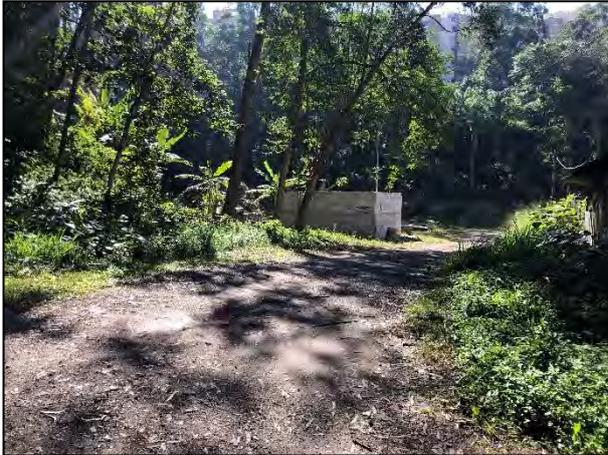
As fotos na sequência ilustram os processos erosivos e de inundações e alagamentos verificados em campo.

Foto 1 - Ponto de ocorrência de inundação na rua Dr. José Gustavo Busch

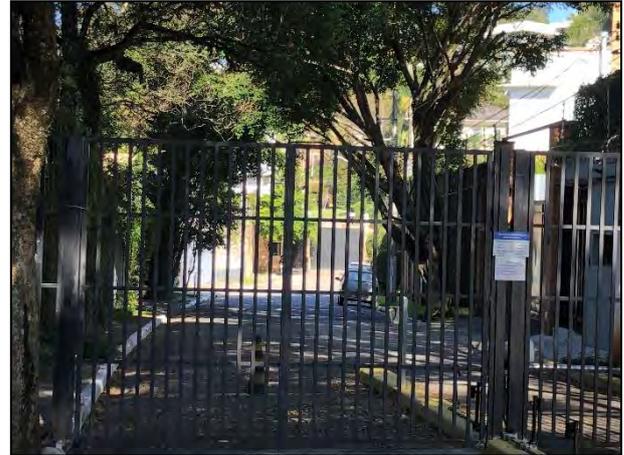
Foto 2 - Ponto de ocorrência de inundação na rua Ribeiro Lisboa

A pavimentação impermeável dos logradouros contribui para o aumento da velocidade do escoamento superficial, que na ocasião das chuvas fortes sobrecarregam as áreas de convergência hídrica.

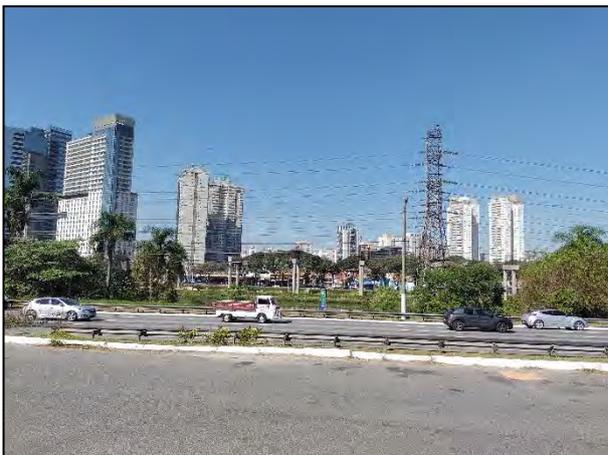
Foto 3 - Ponto de ocorrência de alagamento na Marginal Pinheiros

Trata de uma área preferencial de concentração hídrica devido à planície fluvial do rio Pinheiros. São registrados alagamentos e inundação devido à alteração da calha natural do curso d'água, e intensa impermeabilização da região.

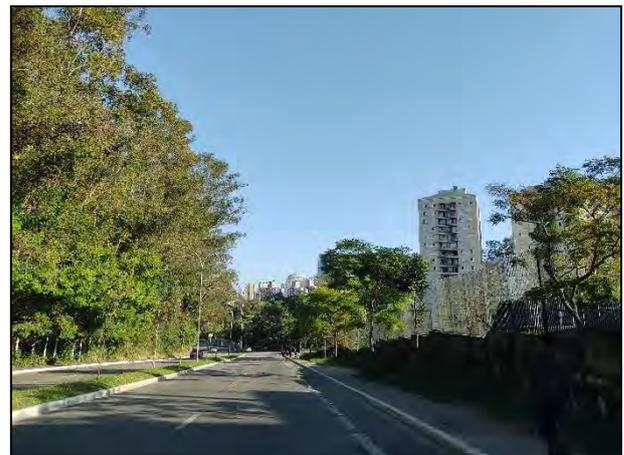
Foto 4 - Área inundável ao longo do córrego Morumbi

Área de planície fluvial alterada. Vertente totalmente impermeabilizada, com caráter de concentração hídrica e, alvo de problemas estruturais de macrodrenagem.

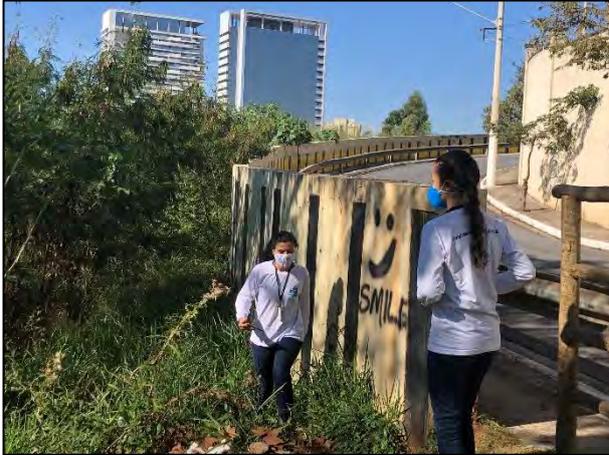
Foto 5 - Ponto de ocorrência de deslizamento na rua Maria Antônia Ladalardo

Trata-se de área de vertente íngreme, interceptada por ocupação antrópica

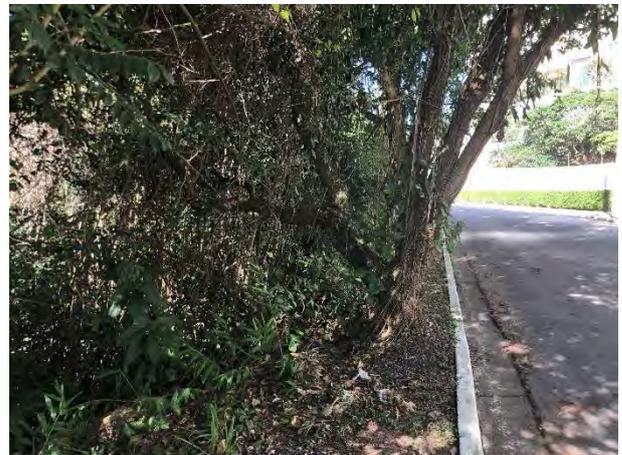
Foto 6 - Ponto de ocorrência de deslizamento na rua Maria Antônia Ladalardo

Trata-se de área de vertente íngreme, interceptada por ocupação antrópica

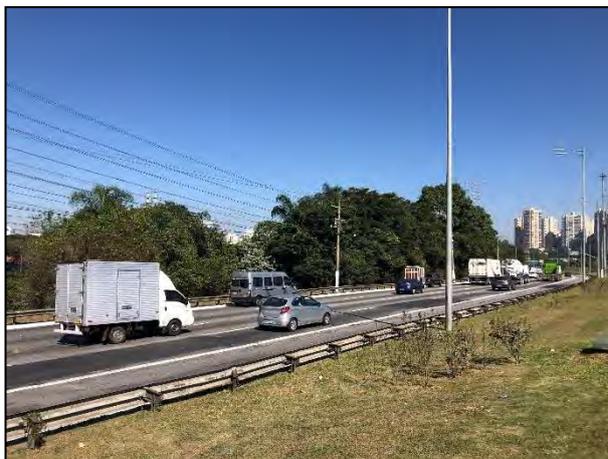
Foto 7: Retificação do rio Pinheiros

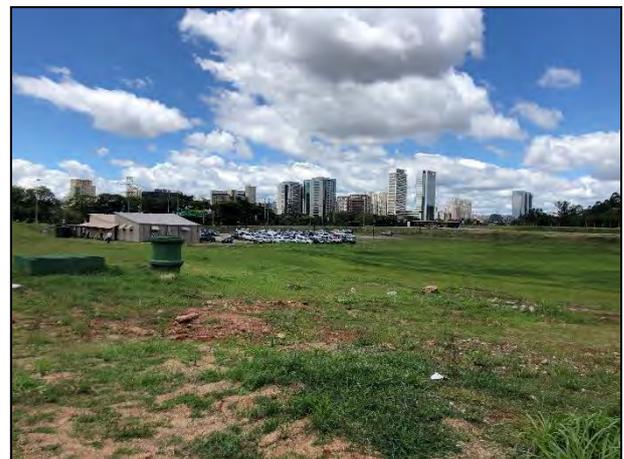
Aterramento de meandros do rio Pinheiros, e pavimentação de marginal, caracterizando modificações em solos e sedimentos aluviais originais

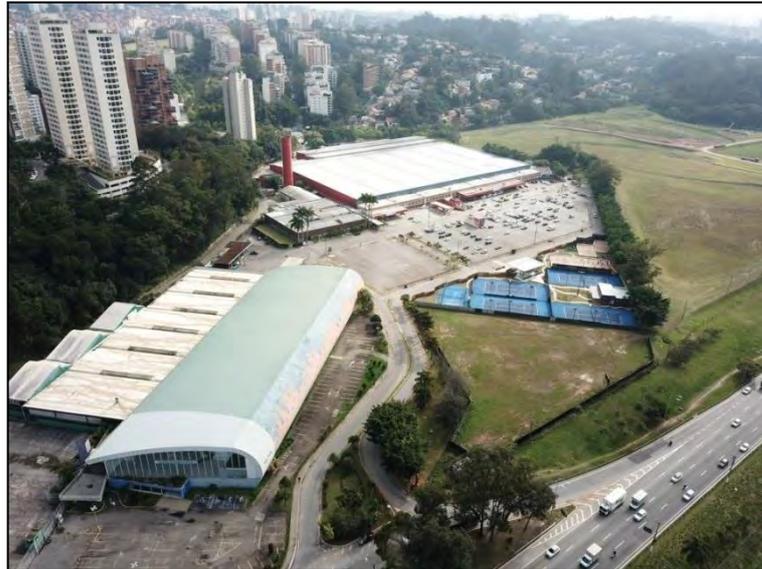
Em vistoria de campo, a observação de perfis de solo na ADA foi dificultada pela predominância de cobertura antropizada composta por edificações, e áreas concretadas, conforme ilustrado na **Foto 9**.

Foto 9: Vista da ADA, majoritariamente impermeabilizada

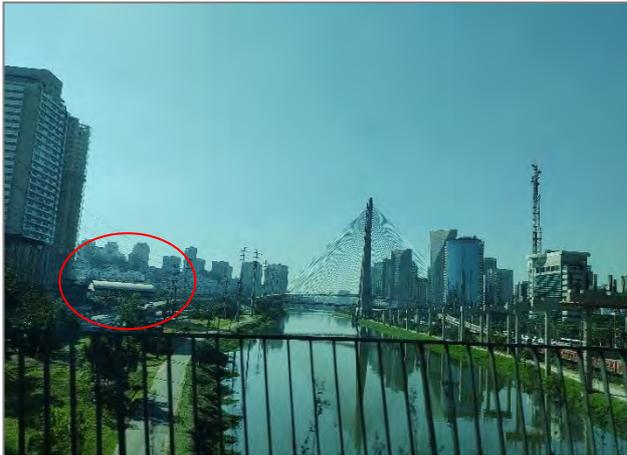
Foto 10: Vista geral do rio Pinheiros em relação ao empreendimento.

As **Foto 10** e **Foto 11**, apresentam o registro fotográfico da localização referencial do rio Pinheiros em relação ao empreendimento, conforme observado durante os trabalhos de campo.

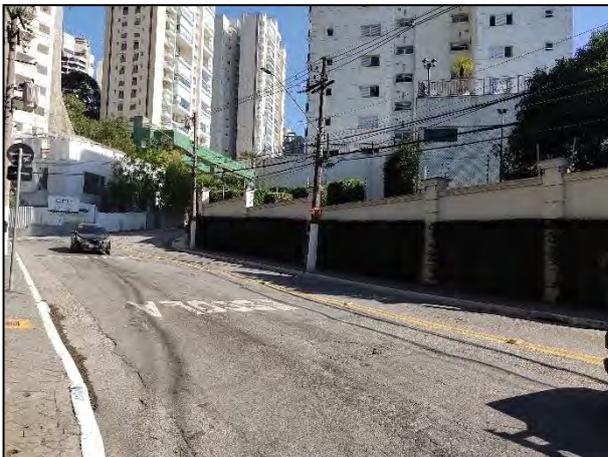
Foto 12: Localização referencial da outorga O1 de uso doméstico-residencial

A **Foto 12** a **Foto 16** a seguir ilustram os pontos de localização das outorgas registradas para a área de estudo identificados em vistoria de campo, sendo possível observar o contexto fortemente caracterizado por loteamentos residenciais. Na seqüência o *Mapa dos Pontos de Outorga (MF 12)*, espacializa a disposição geográfica das informações descritas anteriormente.

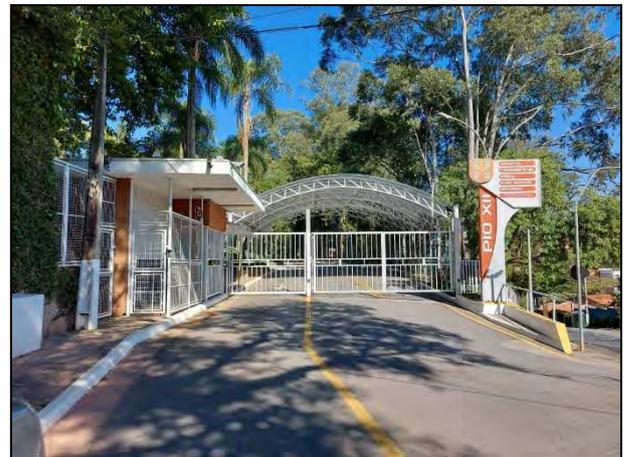
Foto 13: Localização referencial da outorga O2 de uso sanitário no Colégio Pio XII.

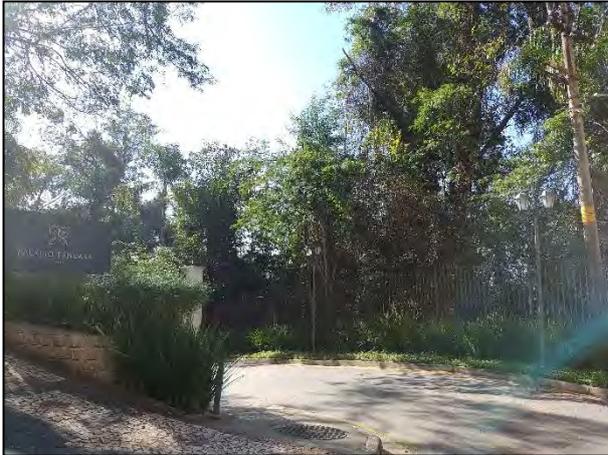
Foto 14: Localização referencial das outorgas O3 e O4, solução alternativa coletiva (Tipo I) em condomínio residencial fechado.

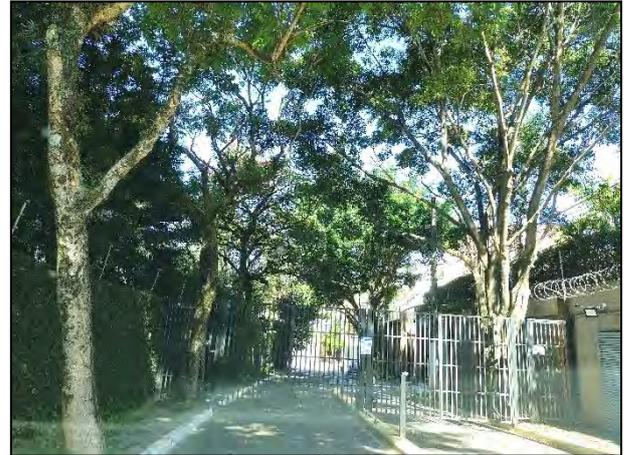
Foto 15: Localização referencial da outorga O5, solução alternativa coletiva (Tipo I) em condomínio residencial fechado.

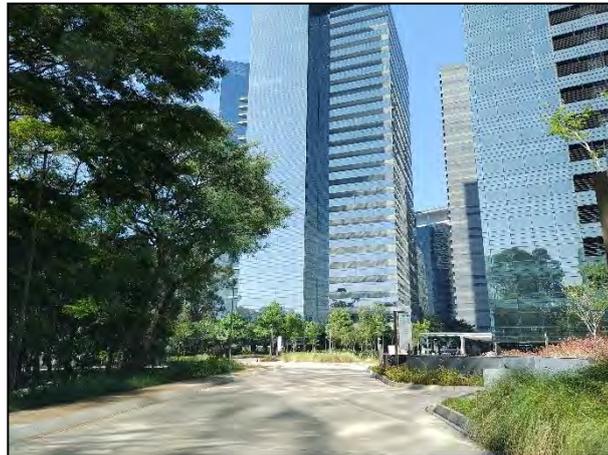
Foto 16: Localização referencial da outorga O6 de captação superficial no Parque da Cidade.

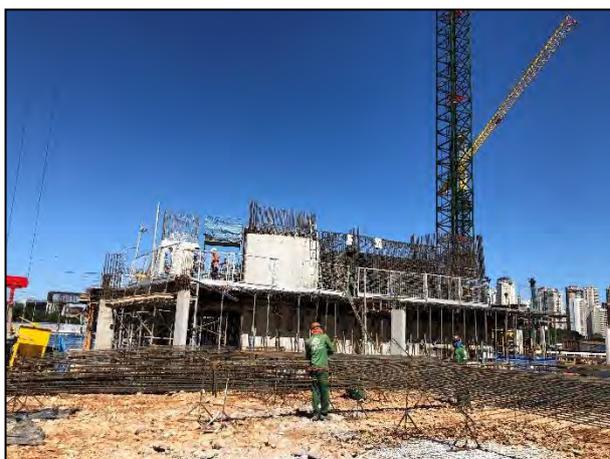
Foto 17: Vista da AC-01 – Obras em andamento

Em vistoria de campo, verificou-se que nas áreas correspondentes à AC-01 e AC-02 desenvolvem-se hoje atividades de implantação do empreendimento imobiliário Parque Global. A área denominada neste estudo como AC-03, imediatamente vizinha ao empreendimento alvo deste estudo, encontra-se sem obras. As condições identificadas na vistoria de campo são apresentadas na **Foto 17** à **Foto 20**.

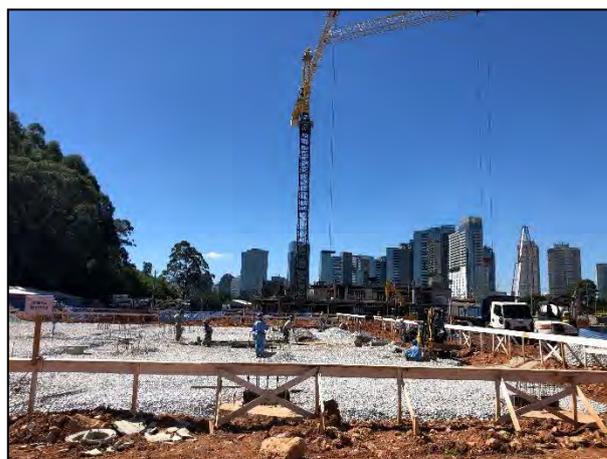
Foto 18: Vista da AC-02 – Obras em andamento

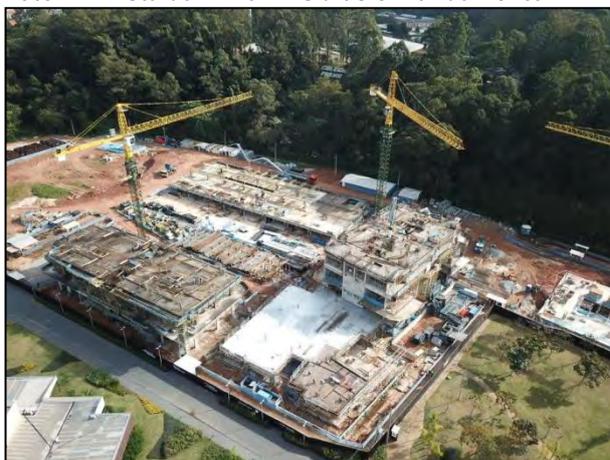
Foto 19: Vista aérea de AC-01 e AC-02

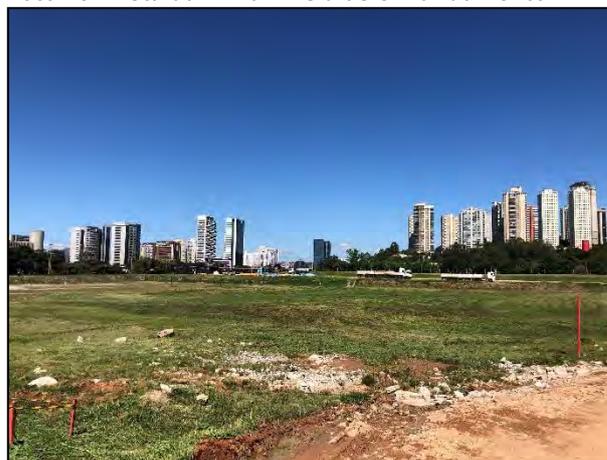
Foto 20: Vista da AC-03 – Terreno Desocupado

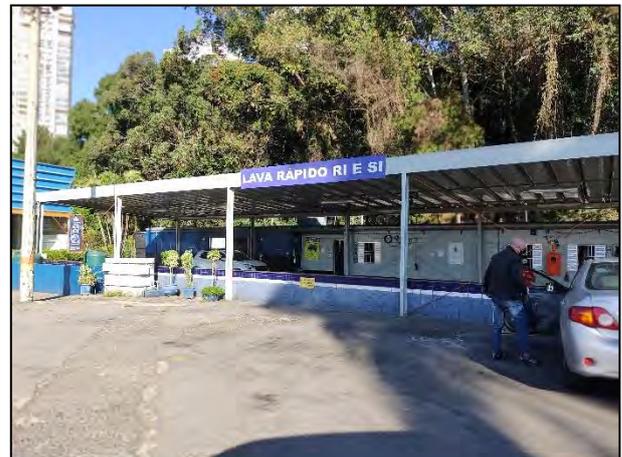
Foto 22: Vista do lava rápido em AC-04, em operação. Piso impermeabilizado, sem manchas de óleo, sem indícios de vazamentos.

A **Foto 21** à **Foto 24** ilustram as condições identificadas na vistoria de campo.

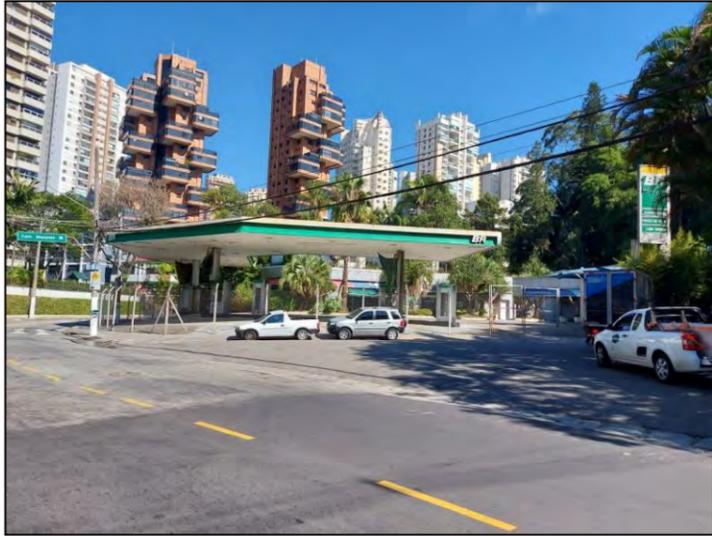
AUTO POSTO VILA MONTE VERDE LTDA.	Rua Professor Alexandre Correia, 7	Posto de Combustível	Posto de Combustível fora de atividades	Atual e pretérito	<p>Posto encontra-se fechado e cercado. As bombas de combustível permanecem no local. Piso impermeabilizado sem rachaduras, sem manchas de vazamento de óleos.</p> <p>Possui LO CETESB nº 45005099/2012, vencida em 2017. Não foram encontrados processos de renovação da Licença.</p> <p>Posto possui autorização de operação da ANP cancelada em 2018.</p>
AP-1

A AS corresponde a posto de combustível desativado, vizinho ao terreno do empreendimento alvo deste estudo. A consulta aos cadastros junto à CETESB e ANP indica que o posto teve sua LO CETESB vencida em 2017, e autorização de operação ANP cancelada em 2018. Embora o local tenha apresentado boas condições de manutenção, com piso impermeabilizado, sem manchas de vazamento de óleos, as bombas de combustível continuavam presentes, indicando a possível presença também dos tanques de combustível. Por este motivo, o posto foi classificado como Área Suspeita.

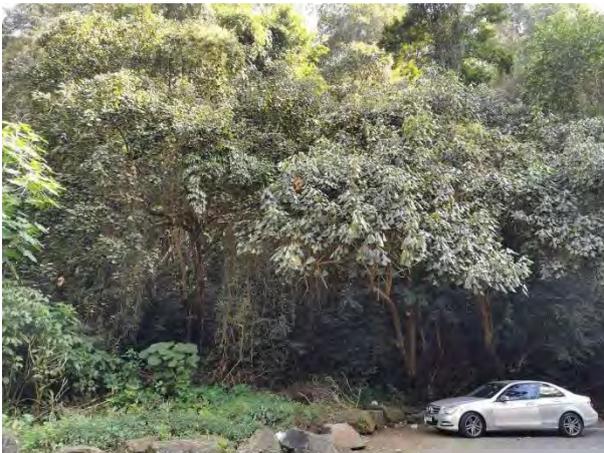
Foto 36 – Trecho do fragmento de Floresta Ombrófila Densa em estágio inicial localizado próximo à Praça Ayrton Senna

Ponto P6: Trata-se um fragmento de Floresta Ombrófila Densa em estágio inicial, com predomínio absoluto da espécie *Alchornea sidifolia* (tapiá) e, em menor proporção, *Piptadenia gonoacantha* (pau-jacaré) (**Foto 36**). A maior parte do fragmento se encontra murada e, aparentemente, em condomínios fechados (**Foto 37**). Na borda próxima à Praça Ayrton Senna foi verificado que o fragmento se encontra bosqueado e com despejo irregular de lixo (**Foto 38 e Foto 39**).

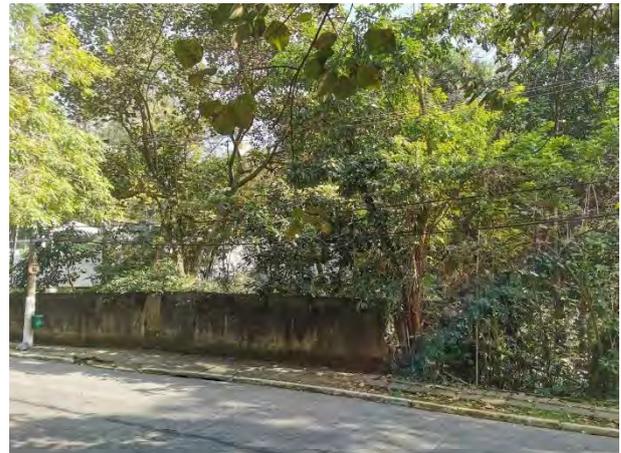
Foto 37 – Trecho do fragmento de Floresta Ombrófila Densa em estágio inicial localizado em terreno murado, aparentemente no interior de condomínio fechado

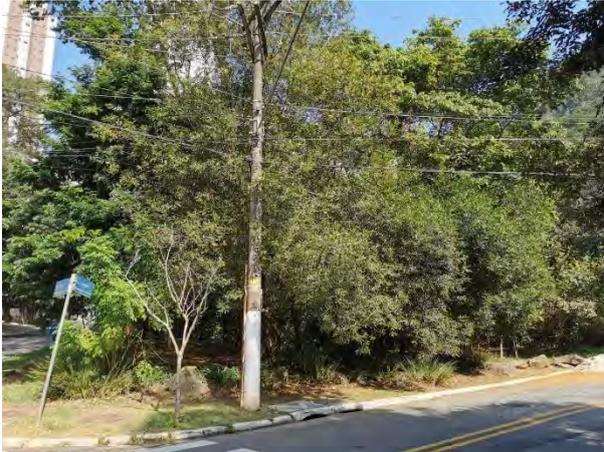
Foto 38 – Trecho do fragmento de Floresta Ombrófila Densa em estágio inicial localizado próximo à Praça Ayrton Senna, em local que vem sofrendo bosqueamento

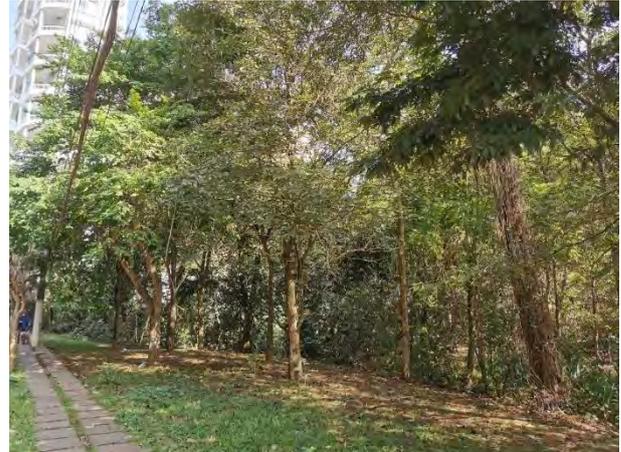
Foto 39 – Trecho do fragmento de Floresta Ombrófila Densa em estágio inicial localizado próximo à Praça Ayrton Senna, evidenciando bosqueamento

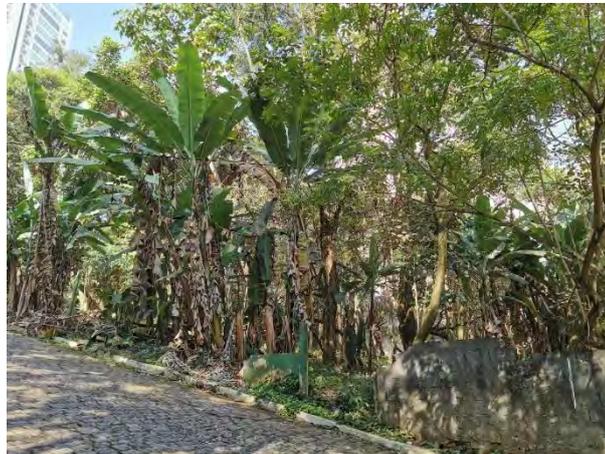
Foto 40 – Fragmento de Floresta Ombrófila Densa em estágio inicial e muito perturbado, localizado em área parcialmente cercada na AID

Ponto P7: Trata-se de um fragmento de Floresta Ombrófila Densa em estágio inicial de regeneração, muito perturbado, aparentemente em processo de degeneração, localizado em área parcialmente murada na AID (**Foto 40**). Nesse fragmento não foi observado subosque, apenas um estrato herbáceo ralo. Entre o estrato arbóreo, observou-se principalmente as espécies *Alchornea sidifolia* (tapiá) e *Piptadenia gonoacantha* (pau-jacaré), além de muitas bananeiras (*Musa sp.*).

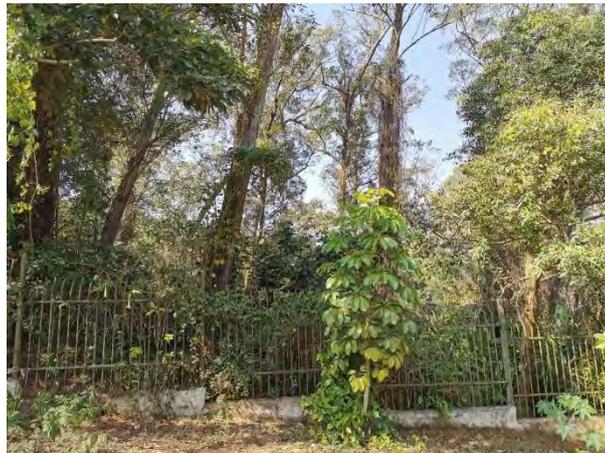
Foto 41 – Eucaliptal com regeneração de subosque em estágio inicial, localizado em área cercada na AID

Ponto P11: Trata-se um eucaliptal com regeneração de subosque em estágio inicial, localizado em área totalmente cercada na AID e sem acesso público (**Foto 41**). Entre os regenerantes, predominou a espécie *Alchornea sidifolia* (tapiá), embora o estrato herbáceo ainda seja o mais significativo no subosque.

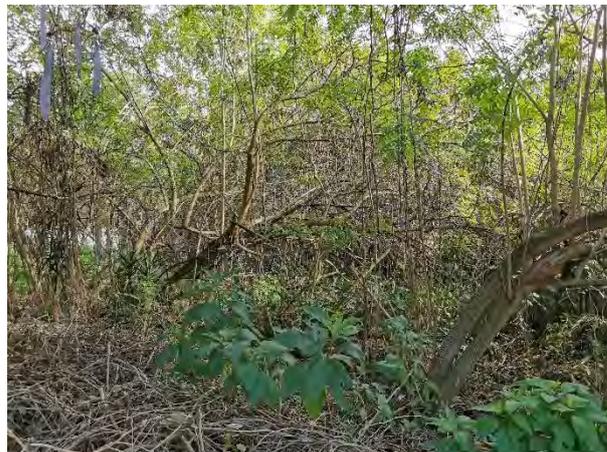
Foto 43 – Agrupamento arbóreo presente na porção Norte ADA, composto principalmente por um aglomerado da espécie exótica e invasora *Tecoma stans* (ipêzinho-amarelo-de-jardim)

Ademais, vale ressaltar que o agrupamento arbóreo localizado no extremo Norte da ADA, embora tenha árvores muito próximas e não seja mantido ajardinado, como nos demais locais da ADA, não configura um fragmento florestal nativo, visto que a vegetação presente atualmente se regenerou após corte anterior a 2008 sendo dominada pela espécie exótica e potencialmente invasora *Tecoma stans* (ipêzinho-amarelo-de-jardim) (INSTITUTO HÓRUS⁵) (**Foto 43**).

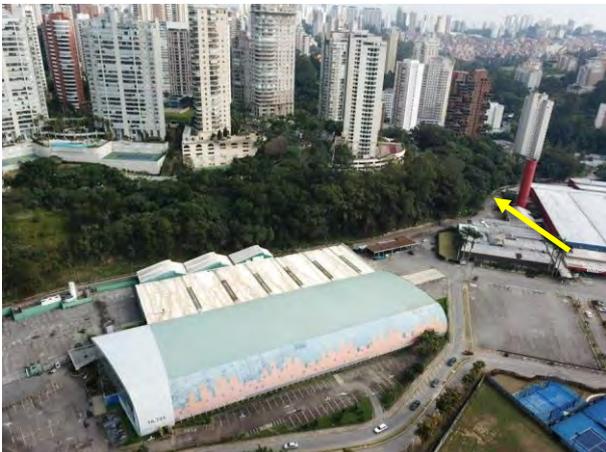
Foto 48 – Fragmento de Floresta Ombrófila Densa nos estágios inicial e médio localizado predominantemente na AID, com indicação (seta amarela) da borda deste fragmento em trecho localizado na ADA

Apesar do mapeamento da ADA abranger uma faixa muito estreita da borda de fragmento florestal nativo (Floresta Ombrófila Densa nos estágios inicial e médio) (**Foto 48 a Foto 50**), vale ressaltar que não são previstas intervenções nessa vegetação, sendo previsto a preservação da mesma como área verde do projeto que, inclusive, contará com um plantio de enriquecimento (**ANEXO 6**). Cabe ponderar que se trata da borda de um fragmento já muito pressionado e perturbado, onde verificou-se o predomínio de espécies iniciais como *Schizolobium parahyba* (guapuruvu), *Alchornea sidifolia* (tapiá), *Piptadenia gonoacantha* (pau-jacaré) e *Cecropia pachystachya* (embaúba), a presença de um subosque muito ralo, pouca serapilheira e lianas em desequilíbrio. Ademais, há trecho do fragmento em que ocorre um aglomerado de bananeiras e de bambu. Ainda próximo a este fragmento florestal nativo, vale ressaltar que, em talude adjacente à Rua de Ligação e de forma contígua ao fragmento florestal nativo presente na AID ocorrem, no território da ADA, agrupamentos arbóreos e árvores isoladas (**Foto 52 e Foto 53**), as quais foram cadastradas.

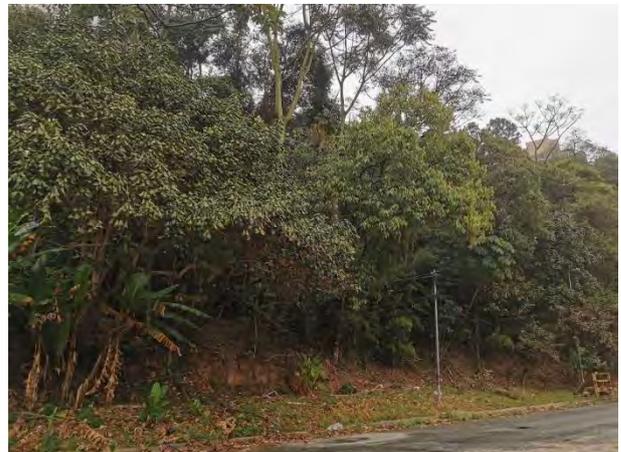
Foto 49 – Borda de fragmento florestal nativo localizada na ADA

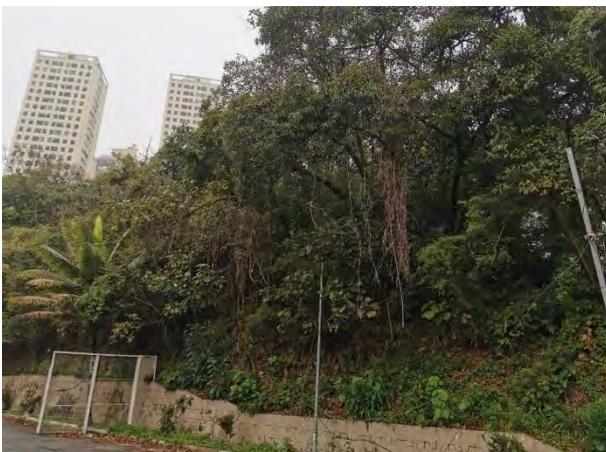
Foto 50 – Borda de fragmento florestal nativo presente na ADA

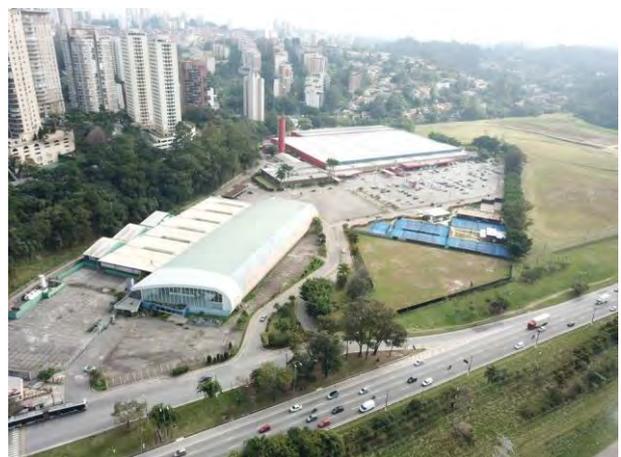
Foto 51 – Vista aérea da ADA, evidenciando o predomínio do uso urbano e a vegetação presente em seu interior, composta predominantemente por campo antrópico e agrupamentos arbóreos

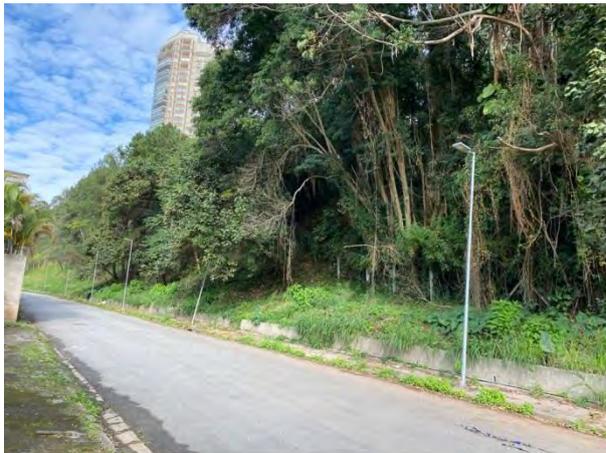
Foto 52 – À esquerda, árvores compoondo agrupamento presente em talude localizado no limite da ADA e adjacente à fragmento florestal na AID

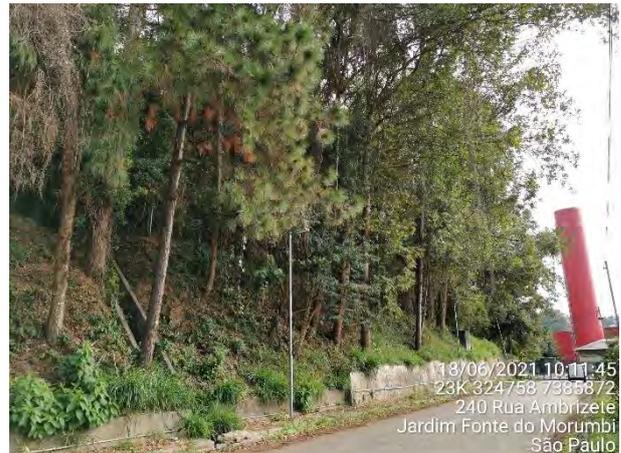
Foto 53 – Árvores compoondo agrupamento presente em talude localizado no limite da ADA e adjacente à fragmento florestal na AID
