Relatório da Qualidade do Meio Ambiente

1- INTRODUÇÃO

O Departamento de Controle da Qualidade Ambiental (DECONT) da Secretaria do Verde e do Meio Ambiente (SVMA) disponibiliza, nesta publicação, o Relatório da Qualidade do Meio Ambiente - RQMA, que traz um panorama da atuação deste órgão no último ano.

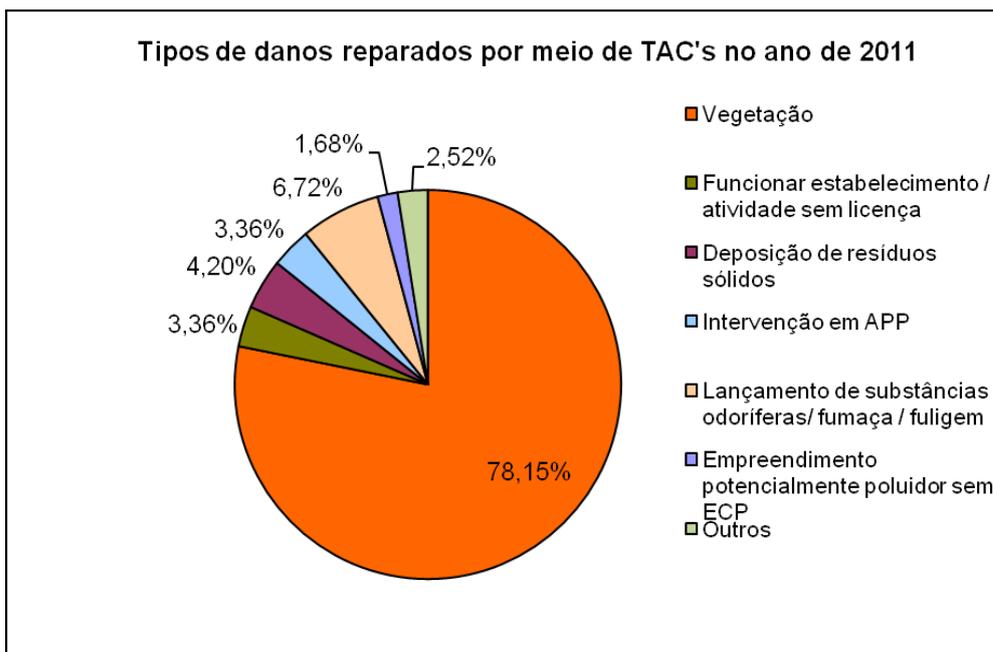
Gráfico 1 – Danos ambientais geradores de TACs em 2011

Os tipos de danos que deram origem aos Termos de Ajustamento de Conduta foram identificados no gráfico 01.

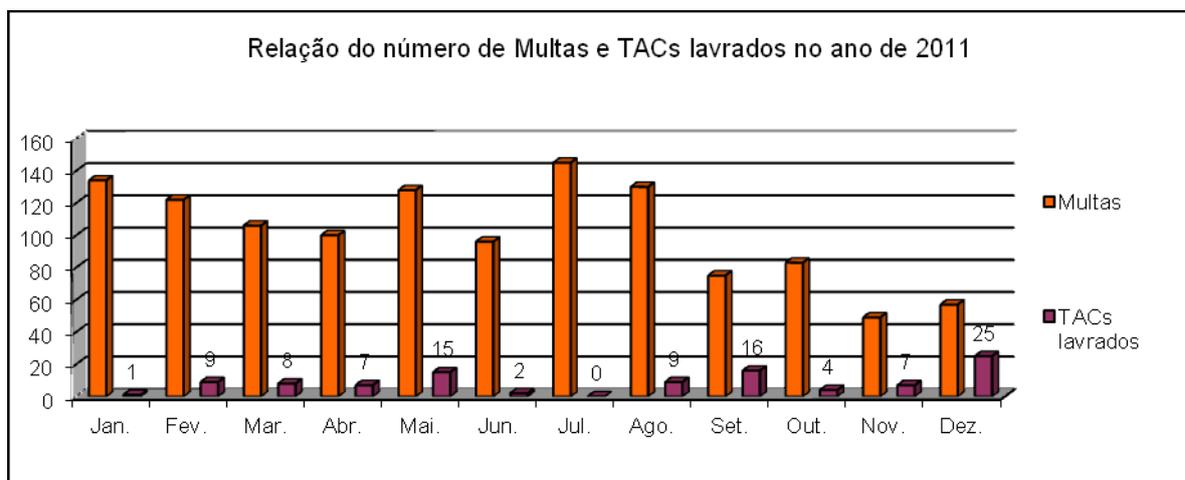
Gráfico 12 – Quantidade de multas e TAC's lavrados no ano de 2011

Em 2011 foram cadastradas 1.225 multas. Desse total foram gerados 103 TAC's que contemplaram 119 multas. Isto corresponde à reparação dos danos em 9,71% das infrações autuadas.

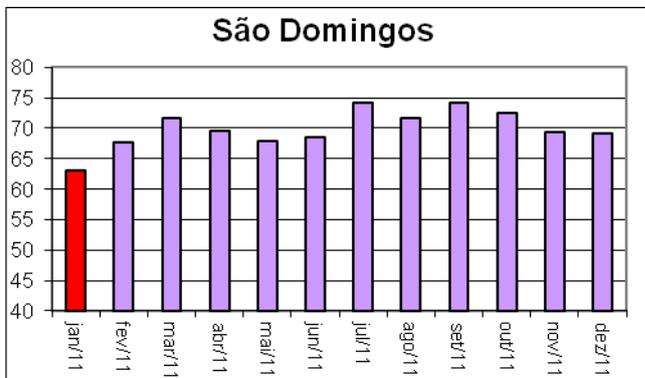
Figura 164: Índice de estado trófico da qualidade da água no Parque São Domingos

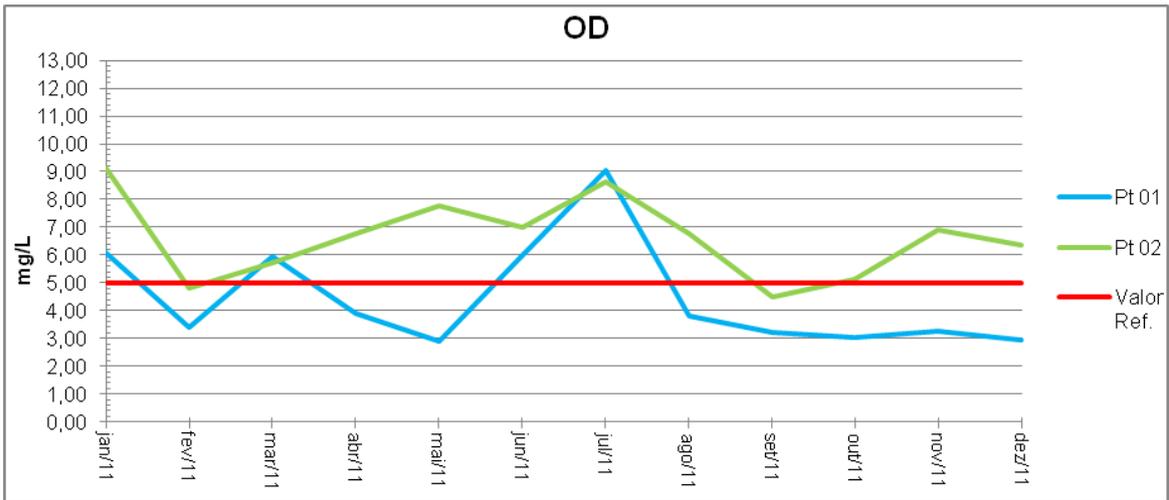
Figura 217: Variação da concentração de oxigênio dissolvido durante o ano de 2011 nos pontos de amostragem do Parque Burle Marx.

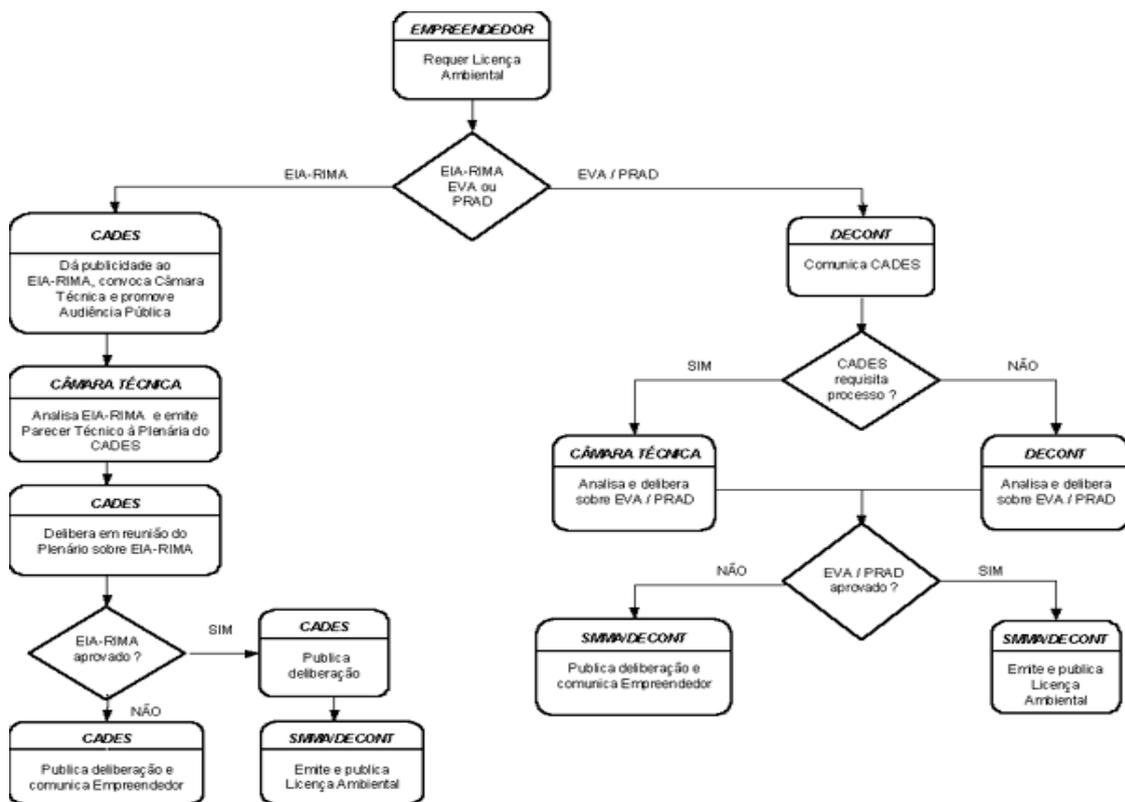
O fluxograma a seguir mostra os procedimentos para Licenciamento Ambiental:

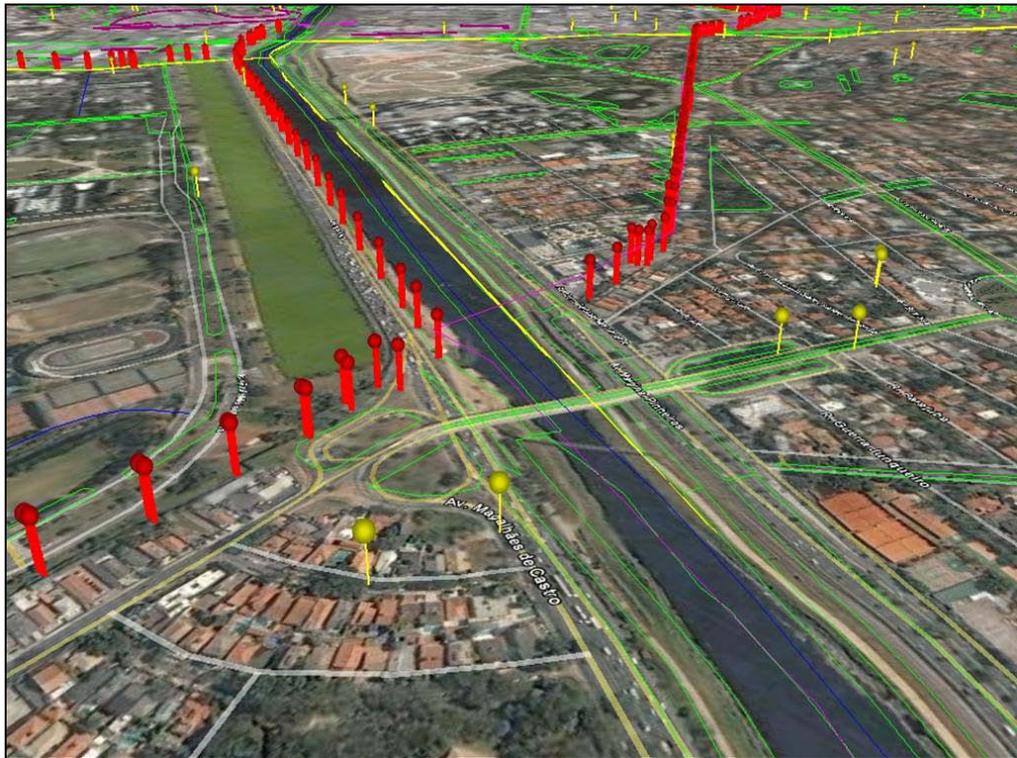
Figura 4 – Localização de linha de transmissão elétrica ao longo do Rio Pinheiros e marginal (torres em vermelho) e de ERB's (estações em amarelo).

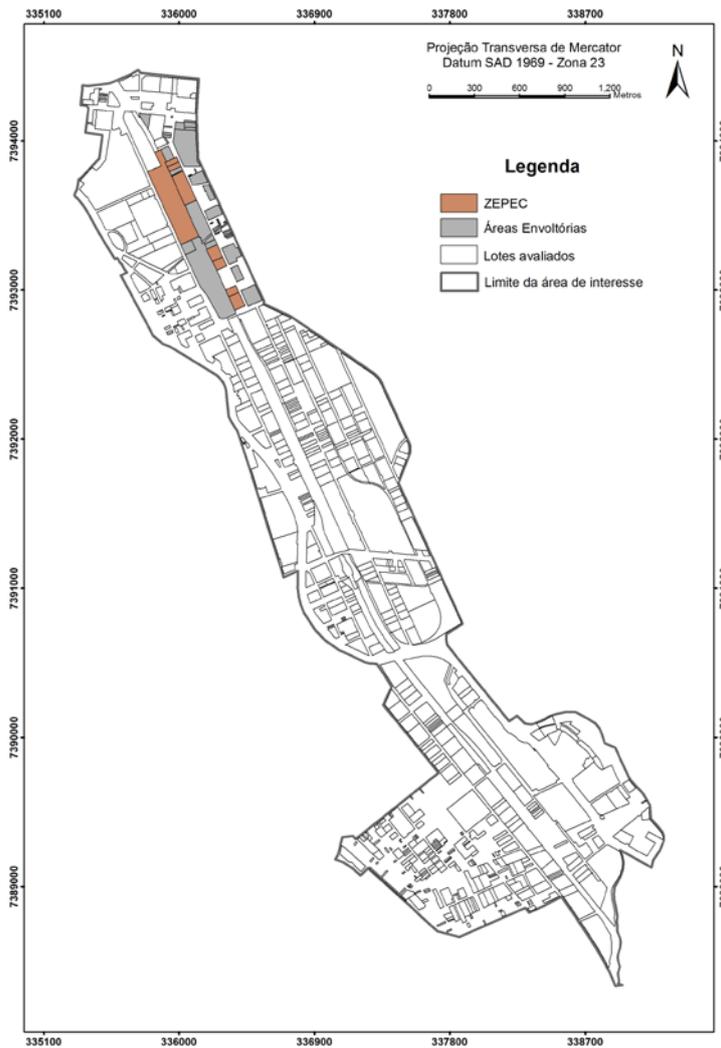
Figura 8 - Zoneamento Urbano

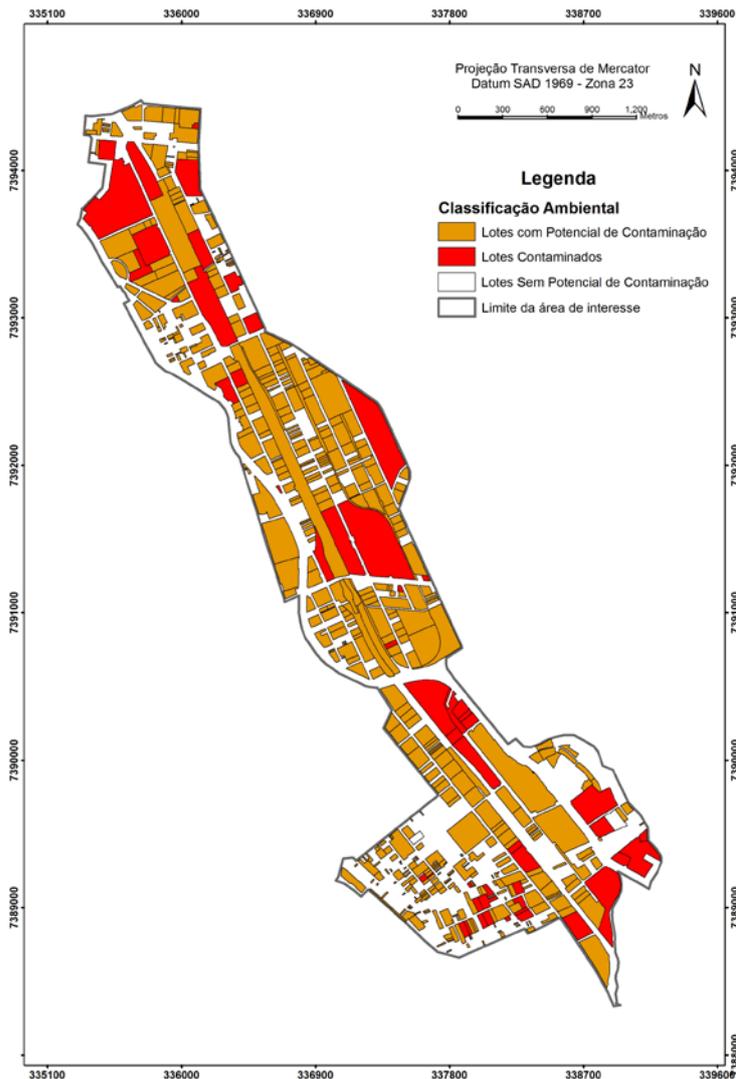
Figura 9 - Classificação ambiental das áreas

Os 561 lotes avaliados foram classificados como: sem uso potencial (ASP) – 4; áreas potencialmente contaminadas (AP) – 505; e áreas contaminadas (AC) – 52, conforme poder-se-á verificar na Figura 9.

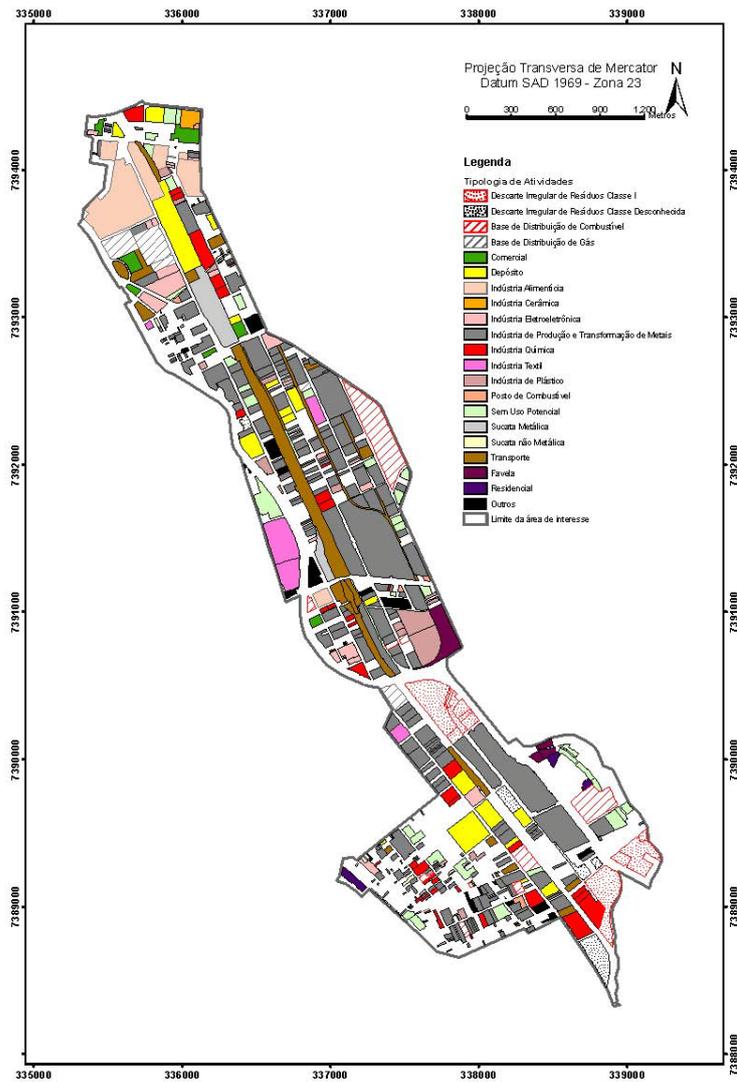
Figura 10 – Tipologia de Atividade

As tipologias de atividades predominantes são: indústrias de produção e transformação de metais (275 lotes), indústrias química (45 lotes), do plástico (30 lotes), eletroeletrônica (26 lotes), depósitos comerciais (21 lotes), transporte (18 lotes) comercial (9 lotes), descarte irregular de resíduos Classe I (8 lotes), alimentícia (7 lotes), descarte irregular de resíduos Classe desconhecida (6 lotes), postos de combustível (6 lotes), e outros usos com potencial de contaminação (25 lotes), conforme Figura 10.

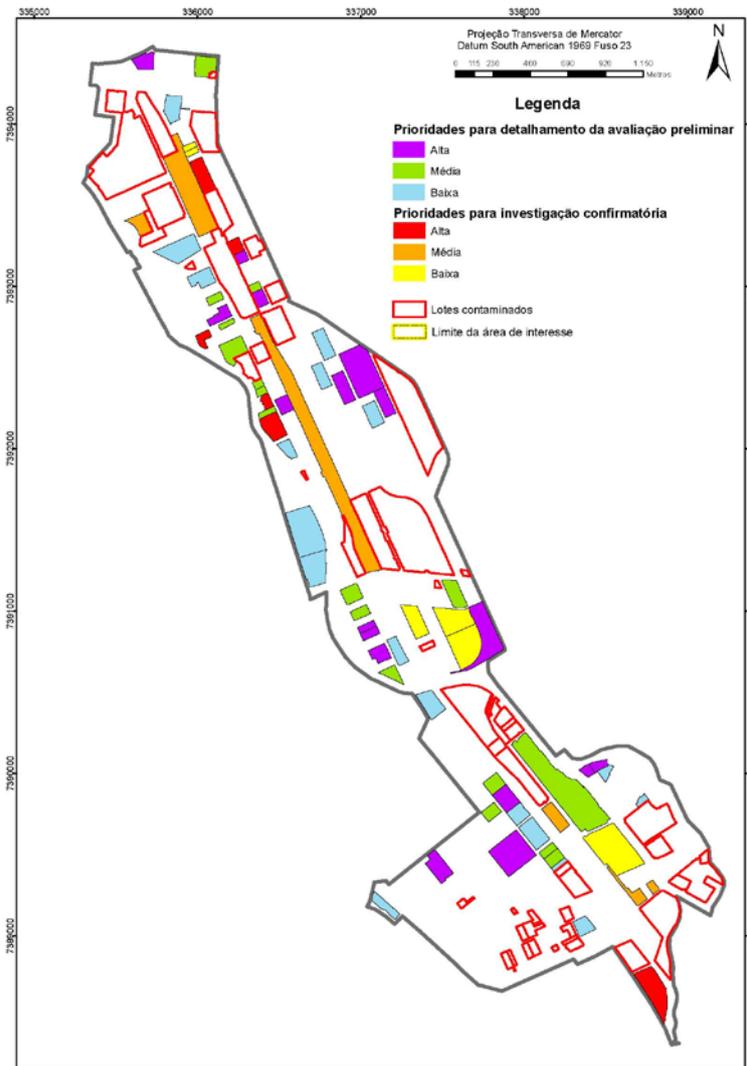
Figura 13 – Classificação das áreas prioritárias para futuras ações

Destaca-se que a consultoria indicou, dentre as áreas prioritárias, 52 lotes para detalhamento da Avaliação Preliminar e 18 lotes para realização de Investigação Confirmatória, sendo que 52 das áreas prioritárias já estão em processo de reabilitação. Através do estudo, foram elaborados mapas de fotos aéreas por sub-região, da tipologia do uso atual, uso e ocupação do solo para as todas as áreas; mapas para as 119 áreas contendo área potencial com nível de classificação alto, médio e baixo e resumo das informações, juntamente com o ranking e as áreas que possuem contaminação relevante dentro e fora da área, conforme Figura 13.

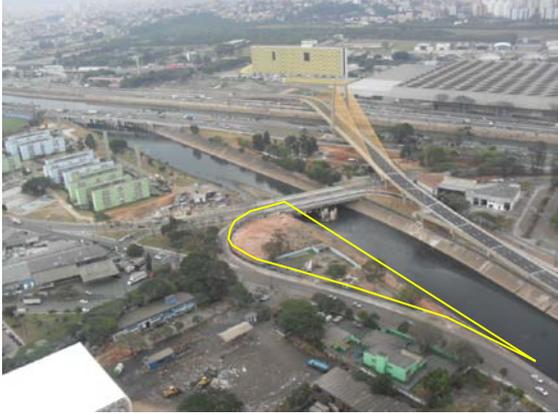
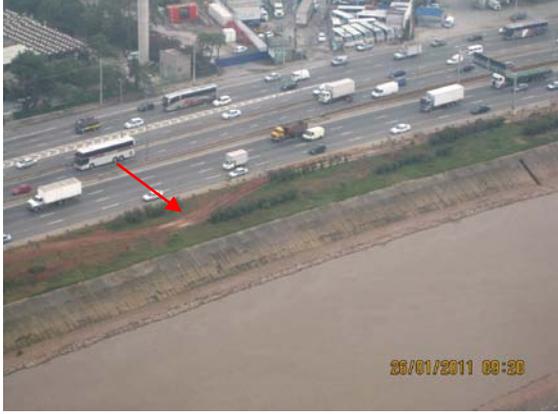
<p>Foto nº 01: Canteiro de Obras para Instalação da Obra de Arte Especial - OAE 202.</p>	<p>Foto nº 02: Nas proximidades da Ponte da Vila Guilherme, antigo caminho de obra com solo descoberto e ausência de plantio de grama.</p>

Seguem fotos de vistorias realizadas pelo GTAI em 2011 durante o acompanhamento das obras referente à Adequação Viária da Marginal Tietê.

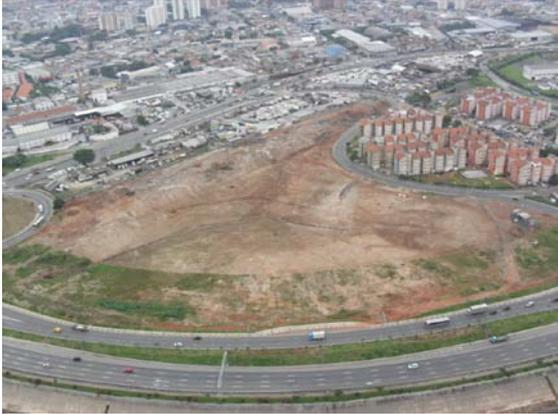
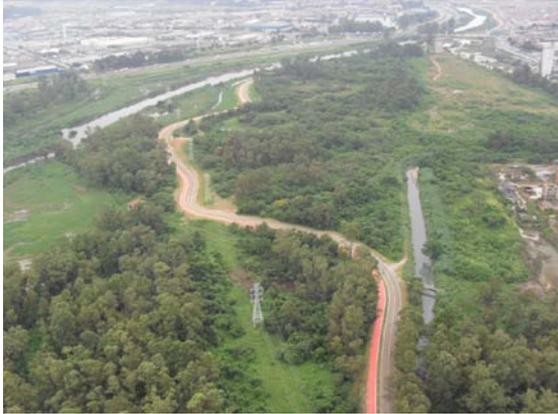
<p>Foto nº 03: Local de compensação previsto no Aditivo 2 do TCA nº 222/2009 – Parque Chácara Bela Vista.</p>	<p>Foto nº 04: Estrada Parque em funcionamento nas proximidades do Parque Várzeas do Tietê.</p>

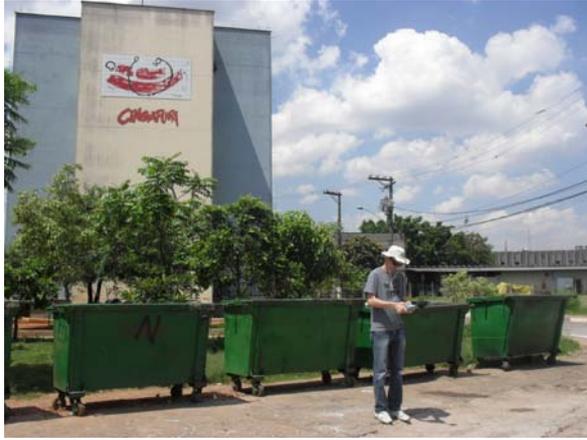
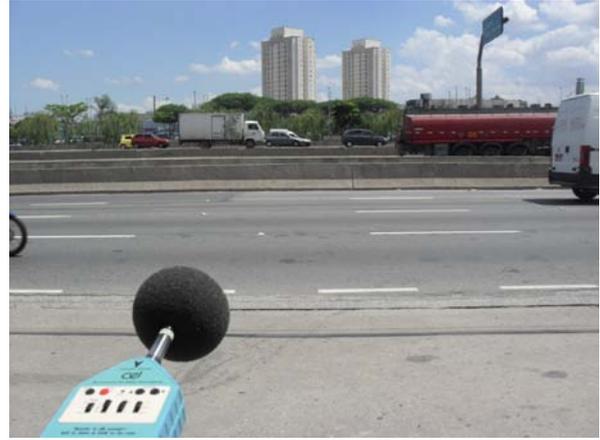
Ponto 9 – Avenida Otaviano Alves de Lima nº 3600 (Conjunto Habitacional)

Área predominantemente industrial (70 dB(A)) e/ou Área mista, predominantemente residencial (55 dB(A))

Nível de ruído equivalente (Leq): 77,3 dB (A)

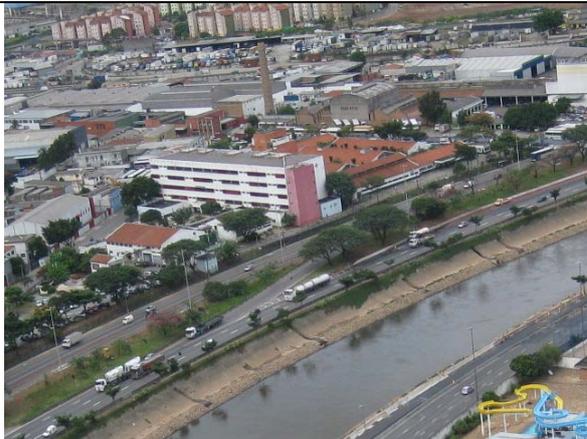
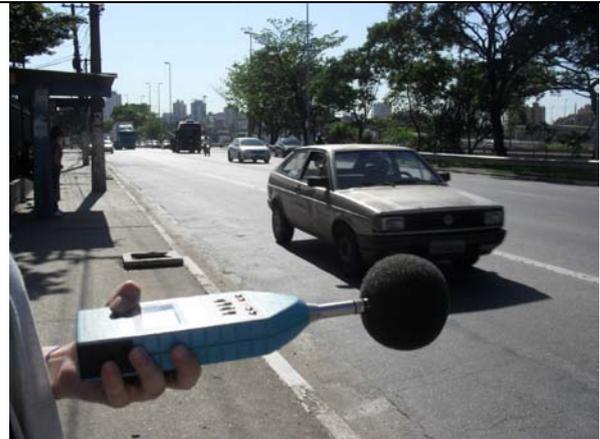
Ponto 15 – Rua Francisco Fanganiello (Hospital V. Maria)

Área estritamente residencial urbana ou de hospital ou de escolas (50 dB (A))

Nível de ruído equivalente (Leq): 78,3 dB (A)
