PLANO DE PREVENÇÃO DE INCÊNDIOS E PROTEÇÃO CONTRA DESCARGAS ATMOSFÉRICAS

PARQUE IBIRAPUERA

SETEMBRO DE 2021

Rev. 02

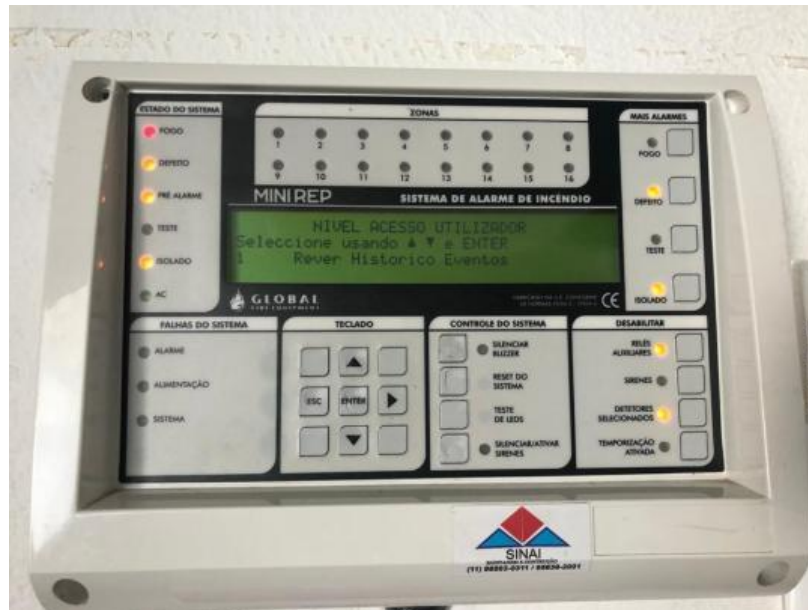
Situação: Encontra-se no térreo a Central do Sistema de detecção e alarme de incêndio da Global Fire Equipment e apresenta em seu visor diversas falhas no sistema;

Imagem 01: Central de detecção e alarme de incêndio apresentando falhas.

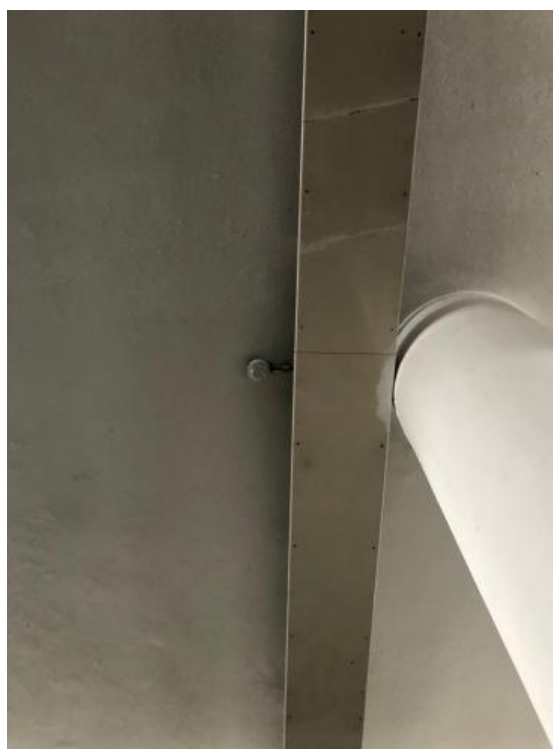
Situação: Os detectores de fumaça não corresponderam ao teste com spray de fumaça e alguns detectores estão obstruídos por dutos, canaletas.

Imagem 02: Detector de fumaça obstruído.

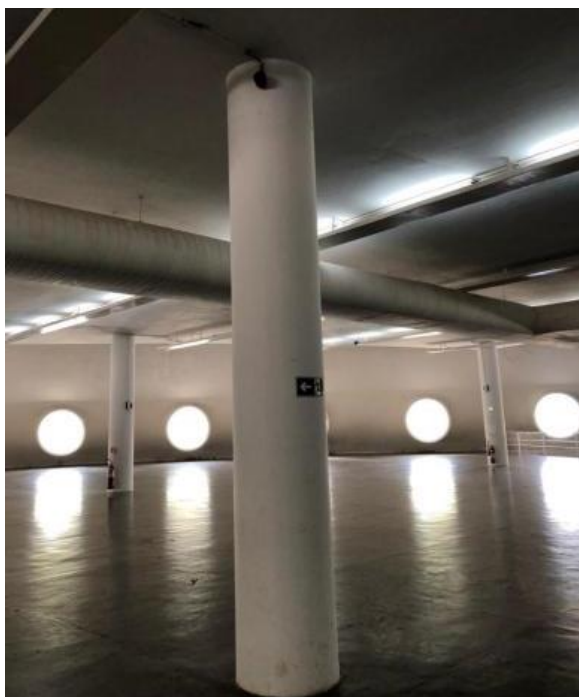
Situação: Os sinalizadores audiovisuais estão instalados a uma altura de 3,80m do piso acabado.

Imagem 03: Sinalizador audiovisual instalado a 3,80m do piso acabado.

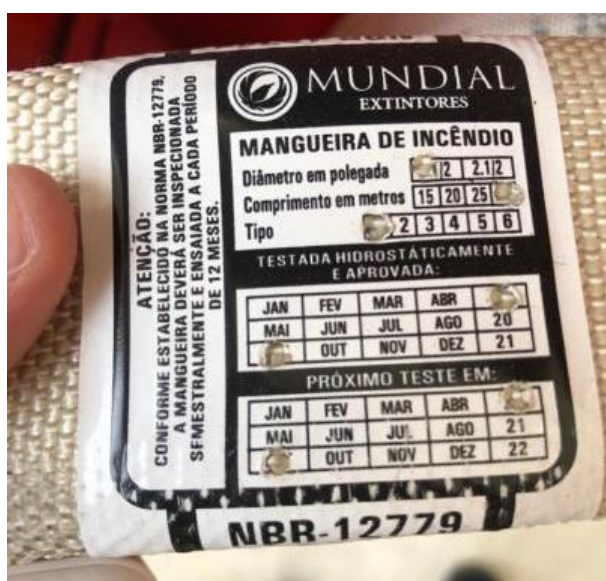
Situação: As mangueiras dos hidrantes estão todas vencidas desde maio de 2019 e duas mangueiras constam como Tipo 1, todas as mangueiras devem ser do Tipo 2.

Imagem 04: Marcação de mangueira do hidrante vencida e do tipo 1.

Providência: Realizar teste hidrostático nas mangueiras anualmente conforme NBR 12279 e troca para tipo 2.

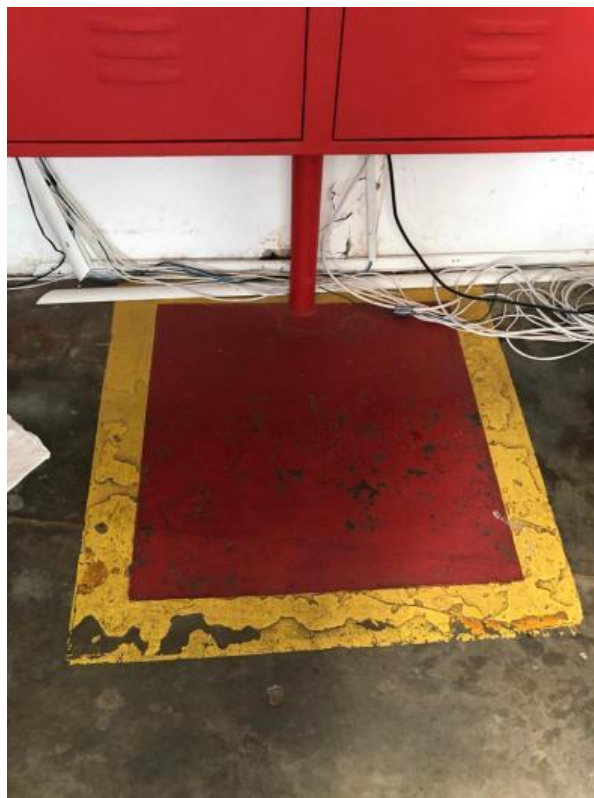
Situação: Pintura de demarcação de solo dos hidrantes estão defasadas;

Imagem 05: pintura de solo defasada.

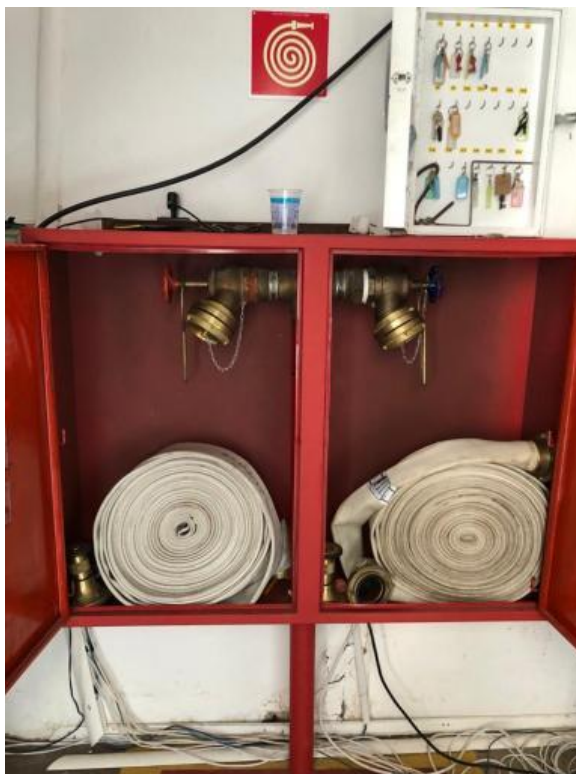
Situação: Hidrante localizado no térreo na portaria está coberto por fiações elétricas, com materiais depositados.

Imagem 07: Hidrante obstruído por cabos elétricos.

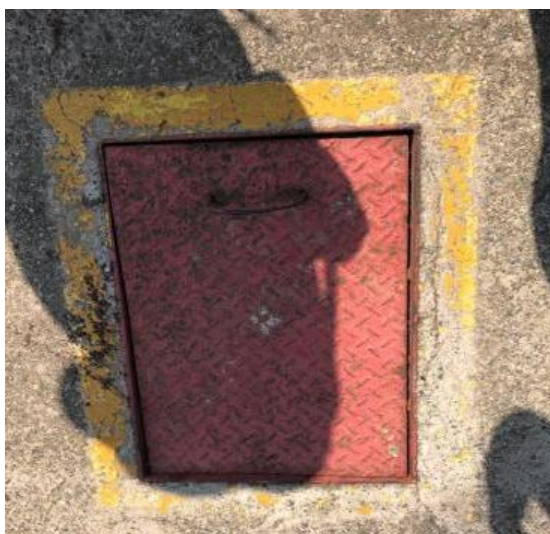
Situação: Registro de recalque com demarcação deteriorada.

Imagem 08: Registro de recalque com demarcação deteriorada.

Providência: Deve realizar nova demarcação do registro de recalque conforme imagem abaixo:

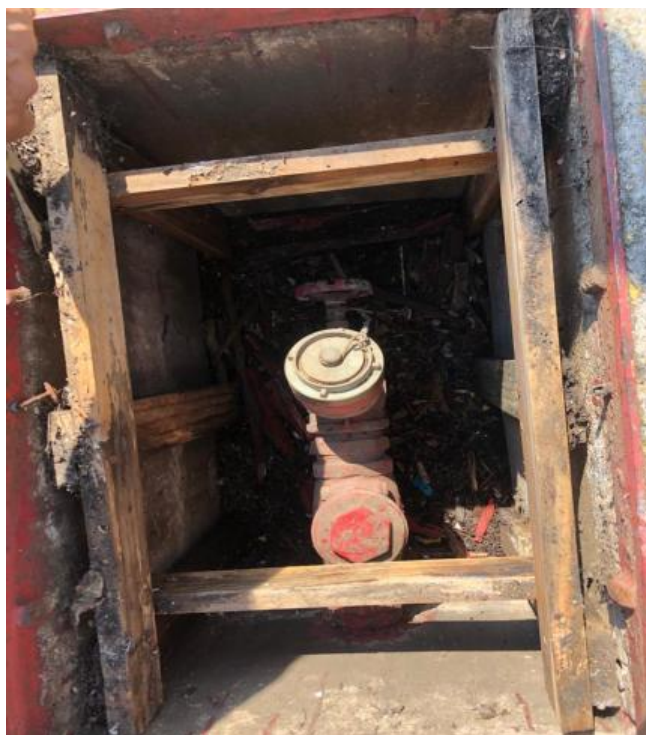
Situação: Registro de recalque obstruído por madeiras e sujo.

Imagem 10: Registro de recalque localizado na frente da oca no térreo.

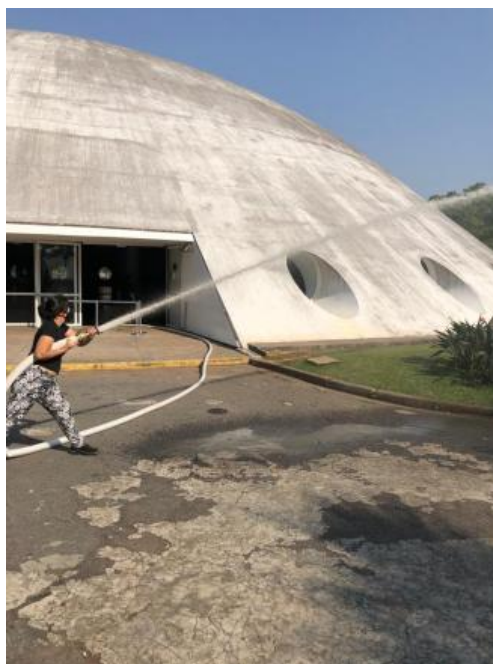
Situação: Teste de medição do jato do sistema de hidrante.

Imagem 11: Teste de medição do jato de hidrante.

Providência: A mangueira utilizada apresentou furo na hora do teste, isso pode ter ocorrido devido a mangueira estar com seu teste hidrostático vencido, conforme item 04 deste relatório;

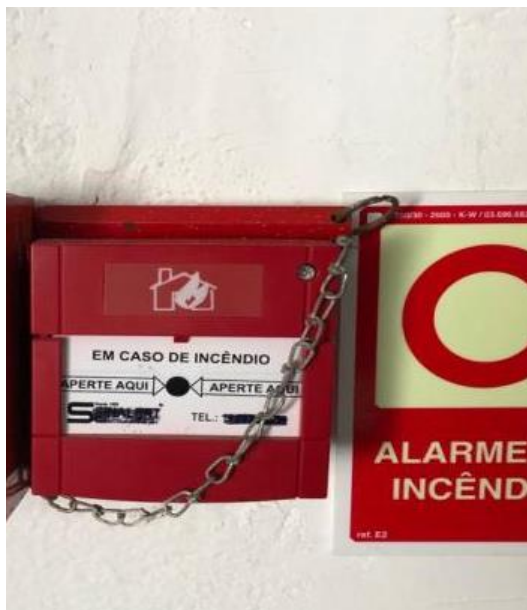
Situação: Acionador manual não funcionou quando acionado no teste, a placa de sinalização do acionador manual está a 1,30m do piso acabado e deve estar a 1,80m do piso acabado.

Imagem 12: Acionador manual e placa do acionador na altura incorreta.

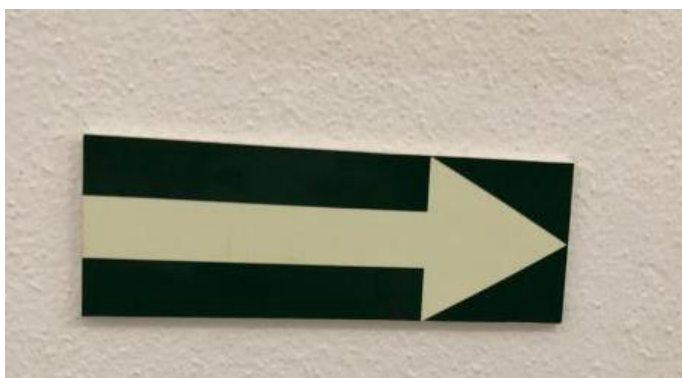
Situação: A placa de indicação de rota de fuga não possui indicação do nome do fabricante ou CNPJ.

Imagem 12: Placa de indicação de rota de fuga não possui indicação do nome do fabricante ou CNPJ.

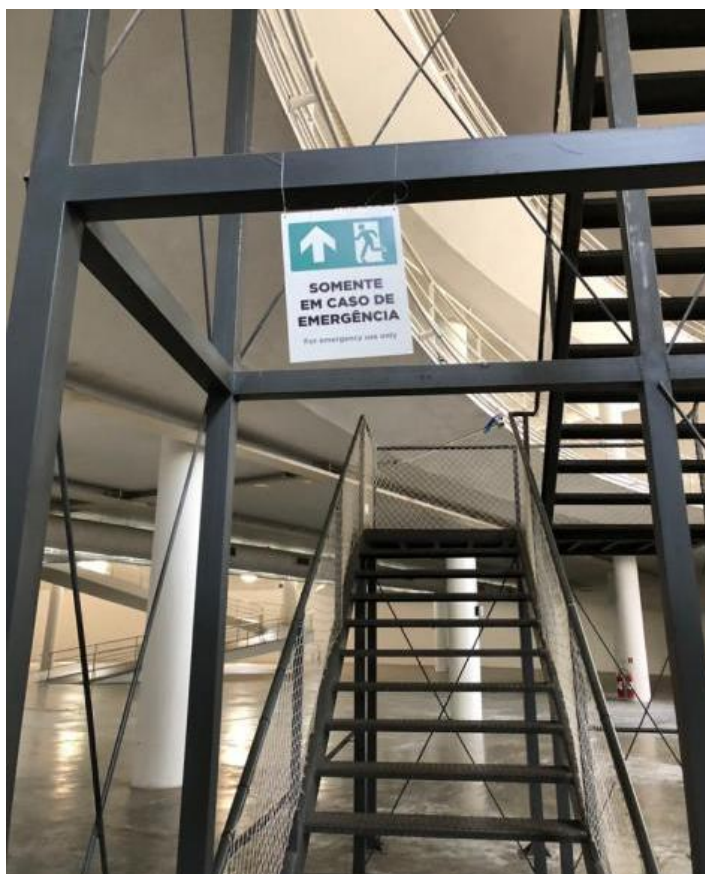
Situação: A placa de indicação de subida de escada não possui indicação do nome do fabricante ou CNPJ e não possui fotoluminescência.

Imagem 13: A placa de indicação siga em frente não possui indicação do nome do fabricante ou CNPJ e não possui fotoluminescência.

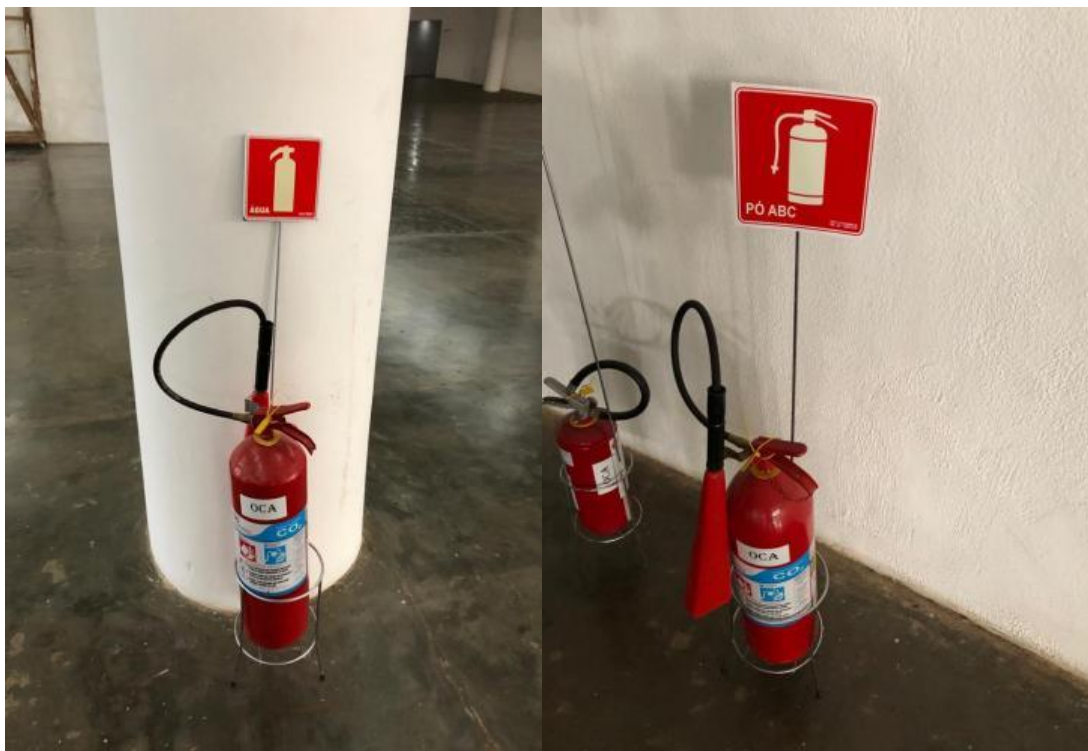
Situação: Extintores portáteis de uma classe com placa de sinalização indicando outro tipo de extintor.

Imagem 16: à esquerda Extintor de CO2 com placa de Pó ABC, a direita Extintor de CO2 com placa de Água, altura de instalação da placa não atende o previsto pela IT 20/2019

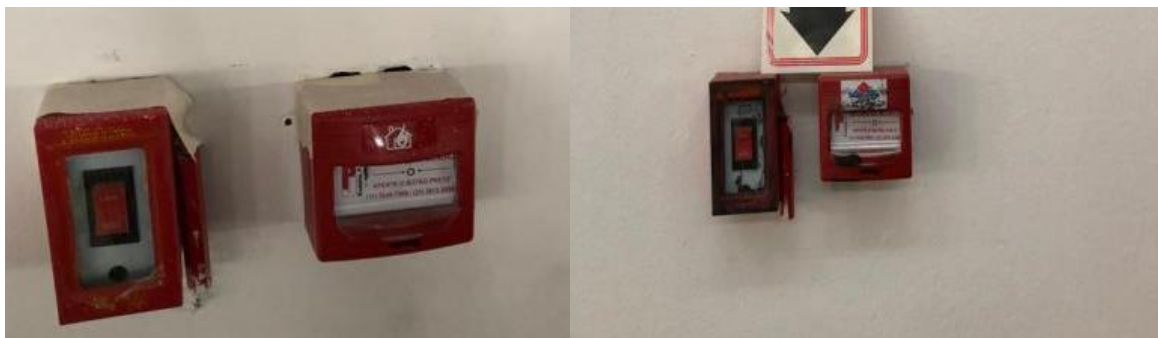
Situação: Acionador manual e Botoeira liga e desliga da bomba de incêndio colados com fita crepe, ambos não funcionaram quando acionados no teste.

Imagem 18 e 19: Acionador manual e Botoeira liga e desliga da bomba de incêndio colados com fita crepe.

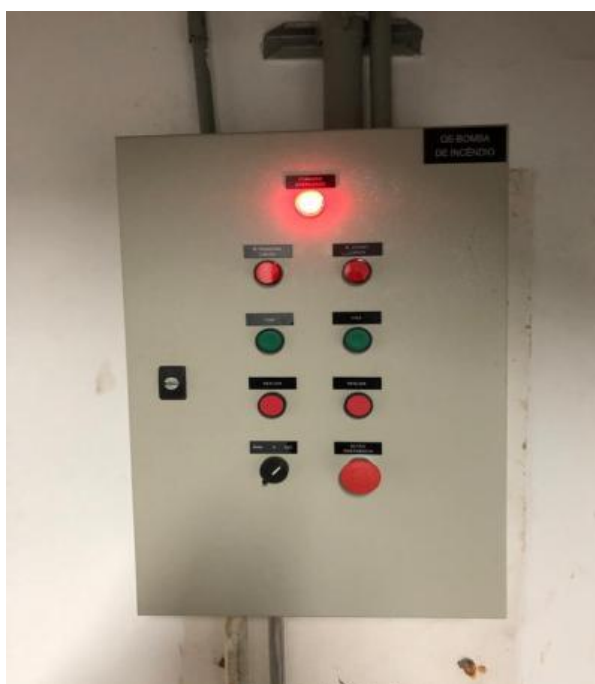
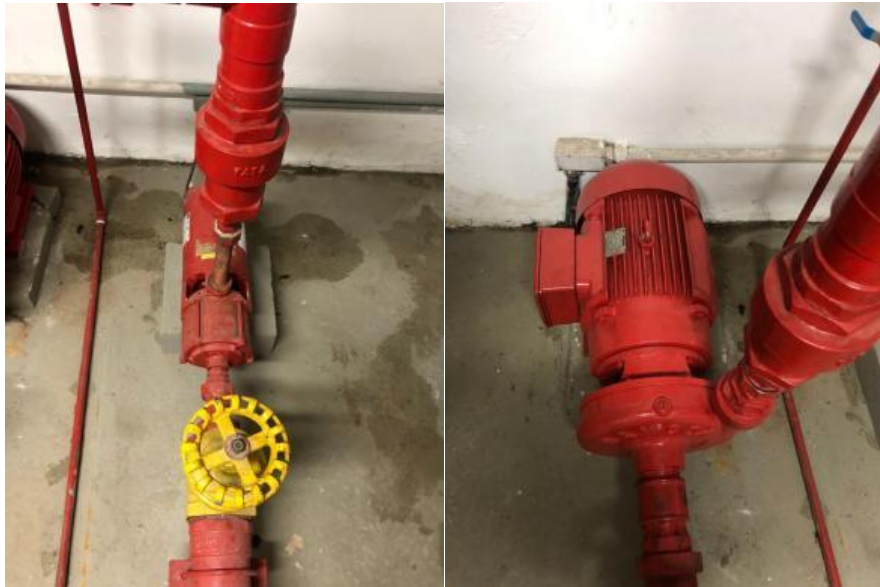
Situação: Painel das bombas de incêndio principal e jockey, funcionou no teste, mas é necessário ajuste da bomba jockey.

Imagem 20: Painel das bombas de incêndio em funcionamento.

Imagem 21 e 22: A esquerda bomba principal e a direita bomba jockey.

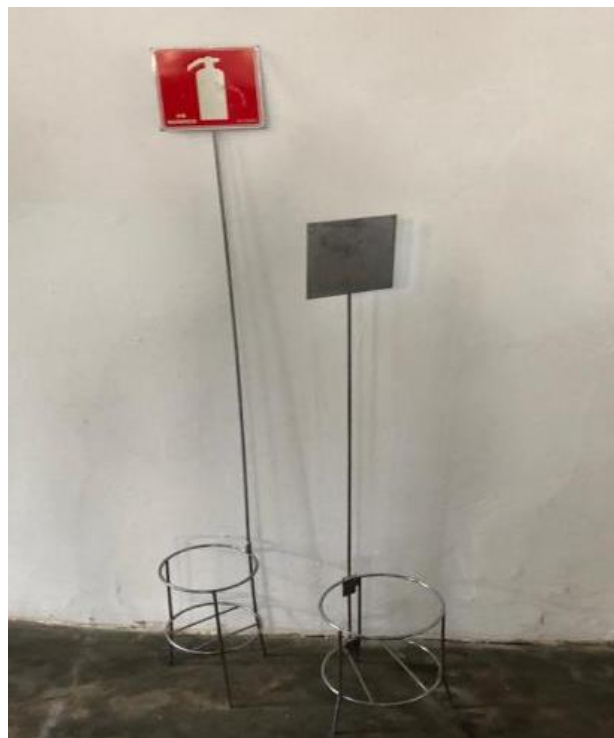
Situação: Suportes de extintores sem extintores.

Imagem 23: Suportes de extintores sem extintores.

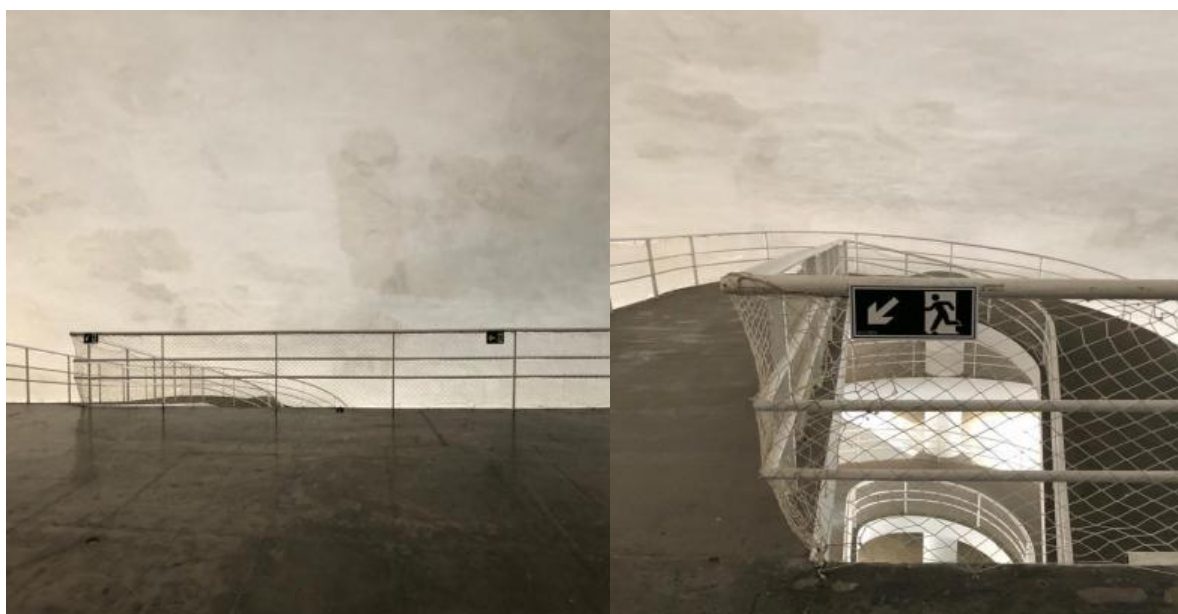
Situação: Placa de sinalização de emergência de rota de fuga instalado a 1,00m do piso acabado.

Imagem 24 e 25: Placas de sinalização de Rota de fuga a 1,00m do piso acabado.

Providência: Instalar as placas de rota de fuga a mínimo de 1,80m do piso acabado e instalar sinalização na rampa conforme imagem abaixo:

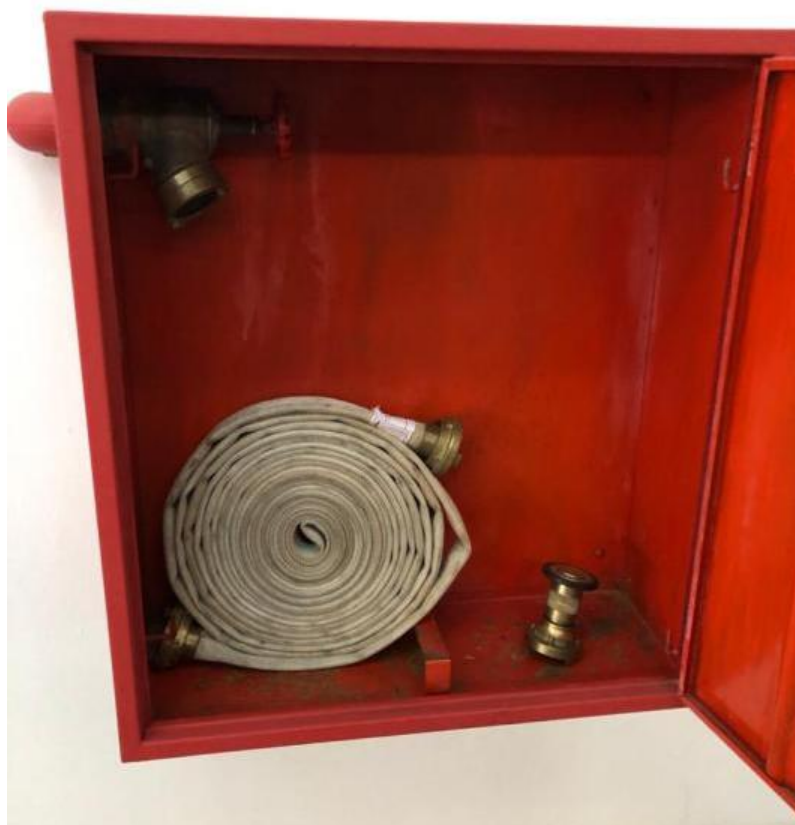
Situação: Faltam mangueiras dentro dos abrigos.

Imagem 29: Abrigo de hidrante apenas com uma mangueira de 15 metros, tipo 1, 1.1/2".

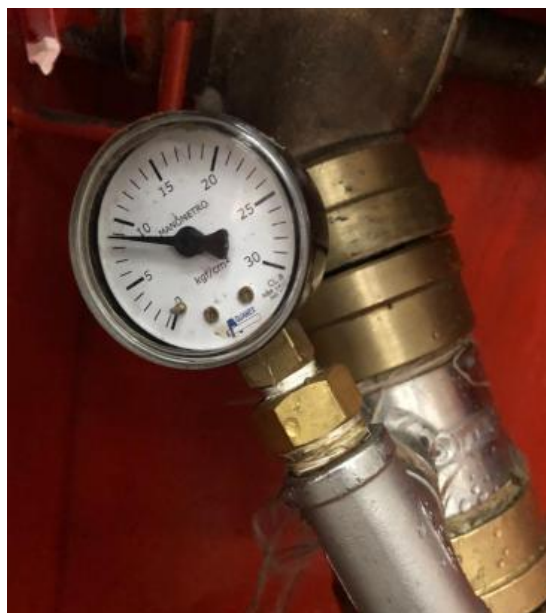
Situação: Teste com tubo de pitot direto na saída da válvula globo angular, apresentou 9 kgf/cm², atende ao previsto pela IT 22/2019.

Imagem 30: Teste com tubo de pitot direto na válvula globo angular.

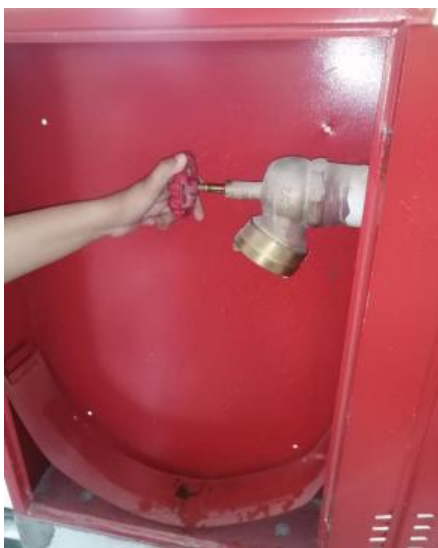
Item 25

Situação: O sistema de hidrantes não possuía água na tubulação, foi aberta a Válvula Globo Angular, mas não saiu água. Não foi possível realizar teste de mangueira e nem o teste com o tibo de pitot pois não havia água no sistema de hidrantes.

Imagem 33: Válvula Globo Angular aberta, sem água no sistema de hidrantes.

Providência: Regularizar a reserva técnica de incêndio o mais breve possível, em caso de sinistro, o sistema não irá funcionar. Após a regularização deve ser realizado o teste com tubo de pitot e medição do jato de água do sistema de hidrantes.

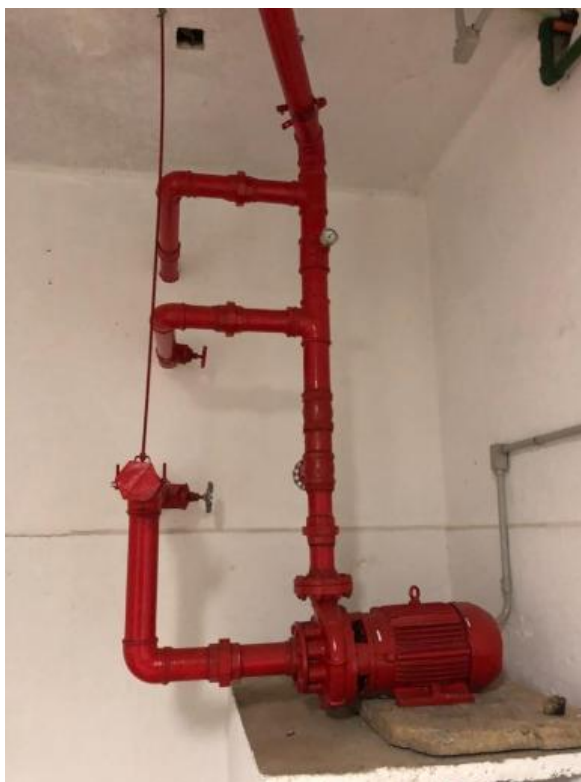
Situação: Funcionamento da Bomba de incêndio, a bomba principal foi acionada e ligou, mas não sabemos se a mesma está pressurizando a rede pois estava sem água o sistema. O sistema de hidrantes não possui bomba jockey apenas uma bomba principal, para o Pacubra é obrigatório a instalação de uma bomba jockey.

Imagem 34: Bomba principal do sistema de hidrantes.

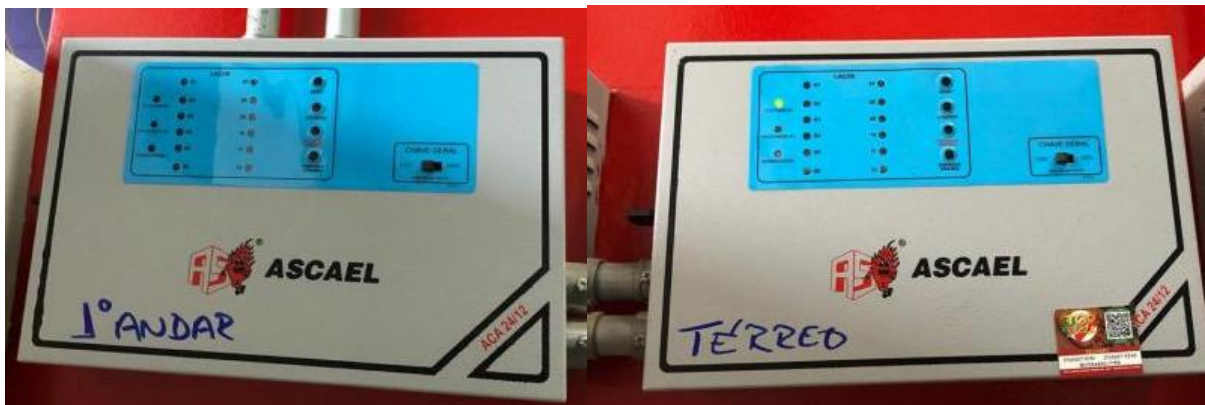
Situação: As centrais de alarme de incêndio instaladas no Pacubra são de dois fabricantes diferentes, sendo Ascael e Metalcasty ambas são do tipo convencional, não possuem certificação de equipamento, não possuem lista com os pontos de detecção e acionadores manuais / sirenes. A divisão em três centrais de alarme distintas sem comunicação entre elas, não é recomendada. As centrais de alarme de incêndio aqui listadas não estão em conformidade com a NBR 17240/ 2010 e a instrução técnica 19/2019 do Corpo de Bombeiros.

Imagem 35 e 36: Centrais de alarme de incêndio convencional do fabricante Ascael

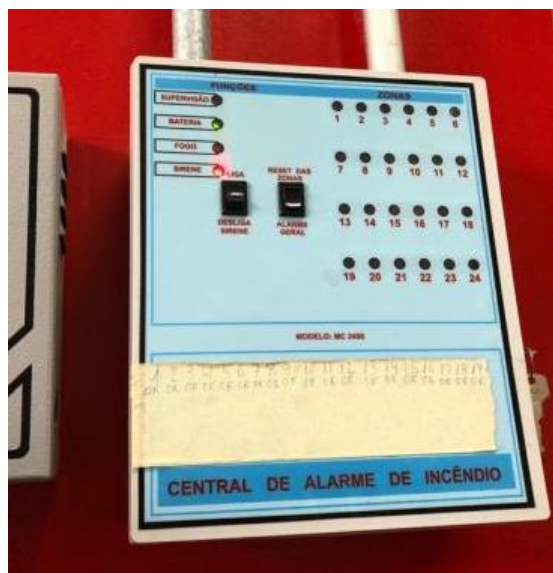
Imagem 37: Central de alarme de incêndio convencional do fabricante Metalcasty.

Providência: Instalação de um novo sistema de detecção e alarme de incêndio com painel e periféricos que sejam listados pela UL (Underwriters Laboratories)

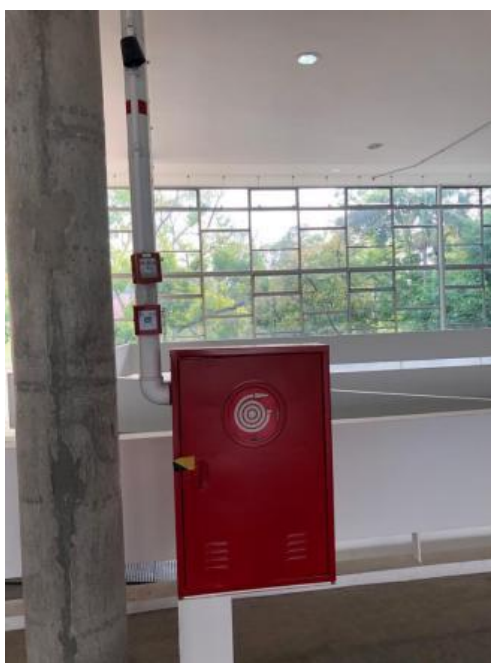
Situação: Acionador manual está instalado a 1,60m do piso acabado.

Imagem 38: Acionador manual está instalado a 1,60m do piso acabado.

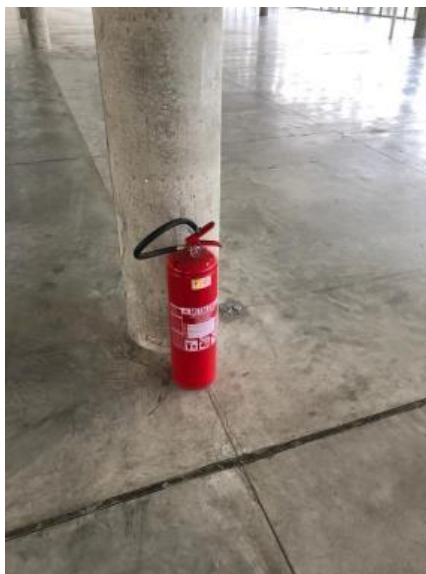
Item 29

Situação: Todos os extintores estão sem placa e sem suporte.

Imagem 39: Extintor de água sem suporte e sem placa de sinalização.

Providência: Recarregar todos os extintores vencidos, instalar os extintores em suportes de solo ou de parede, os extintores não podem ficar direto no chão. Instalar placas de sinalização de extintores conforme imagem 17 deste documento. Quando o equipamento se encontrar instalado em pilar, devem ser sinalizadas todas as faces do pilar que estiverem voltadas para os corredores de circulação de pessoas.

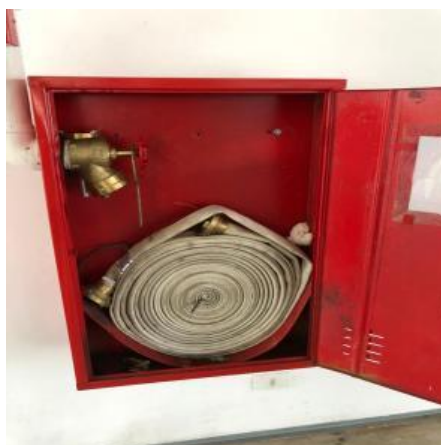
Situação: Todas as mangueiras venceram em setembro de 2020, com esguicho cônico.

Imagem 40: Abrigo de hidrante com mangueira de 30m, Tipo 1, 1.1/2" vencida.

Providência: Realizar teste hidrostático em todas as mangueiras vencidas.

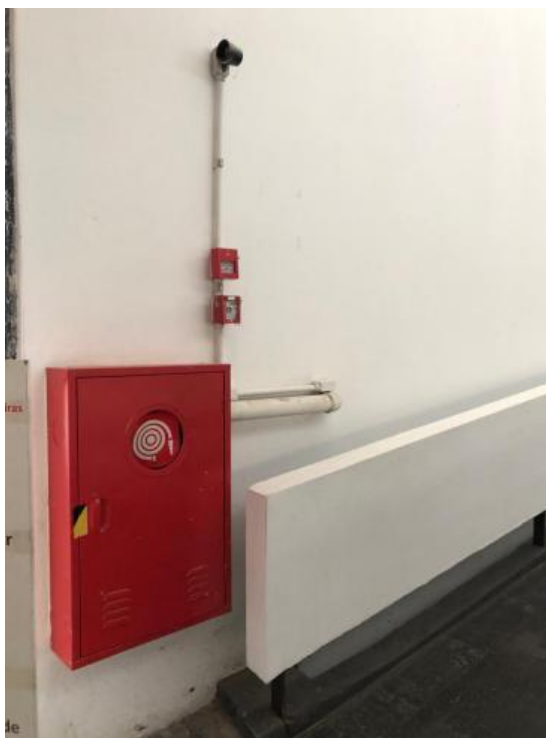
Situação: Hidrante instalado no término da rampa, não possuindo área livre para utilização do sistema.

Imagem 41: Hidrante no término de rampa de passagem/acesso.

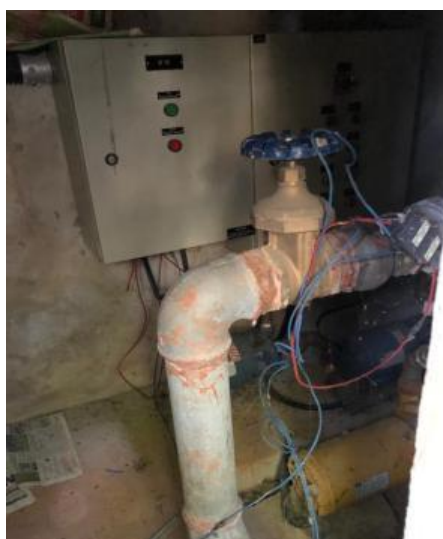
Item 33

Situação: Casa de bombas não possui identificação por placa de sinalização de emergência fotoluminescente, bomba de incêndio não funcionou, painel da bomba de incêndio não funcionou. Não foi possível realizar o teste no sistema de hidrantes pois a bomba não funcionou.

Imagem 42: Bomba e painel de incêndio

Providência: Realizar manutenção corretiva na casa de bombas de incêndio, limpeza, retirada de toda fiação exposta, correção do funcionamento da bomba de incêndio e painel para que o sistema de hidrantes funcione.

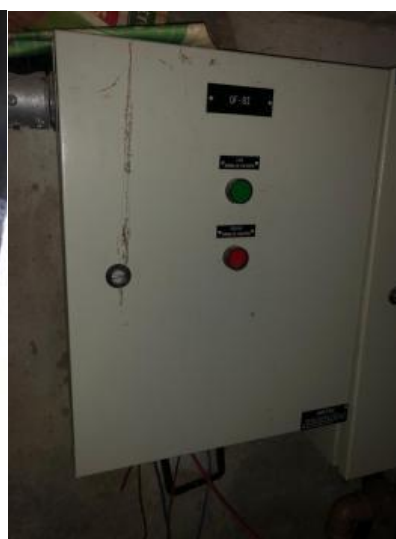
Imagem 43: painel da bomba de incêndio

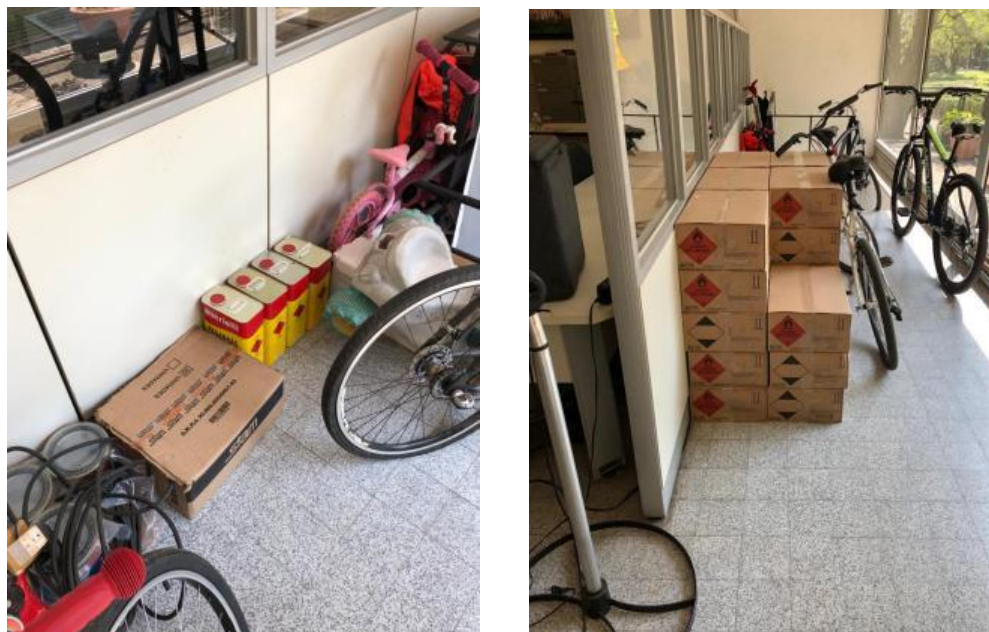
Situação: Guarda de produtos inflamáveis em local inadequado. Os mesmos se encontram ao lado do escritório no pavimento superior.

Imagem 44 e 45: Produtos inflamáveis em local inadequado.

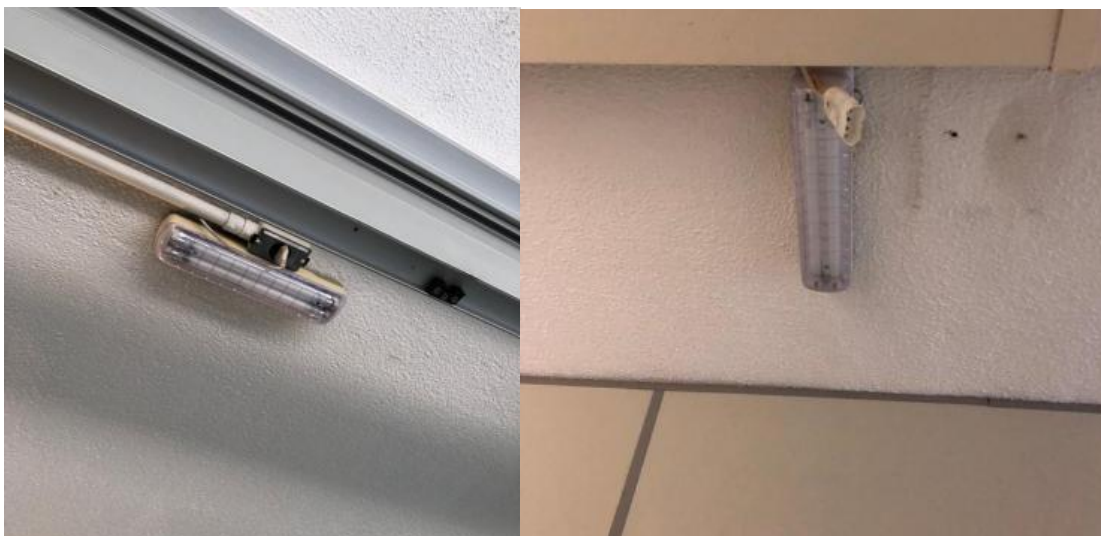
Situação: Sistema de iluminação de emergência composto por blocos autônomos está desligado e as demais que estão conectadas não funcionaram no teste.

Imagem 46 e 47: a esquerda luminária que está conectada na energia elétrica, mas não funcionou no teste e a direita está desconectada da energia elétrica.

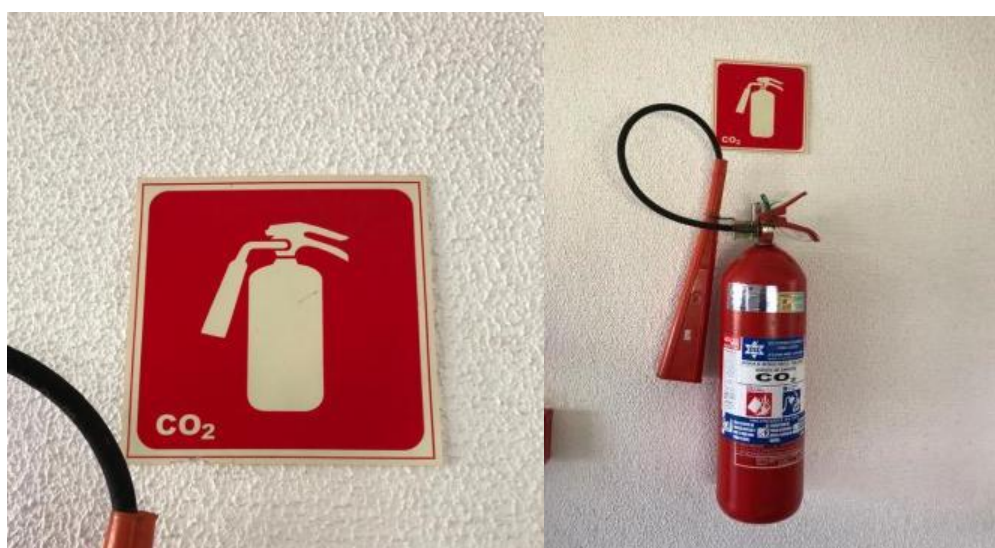
Situação: Placa de extintor não atende os parâmetros de fotoluminescência, sem identificação do fabricante.

Imagem 48 e 49: a esquerdo extintor instalado com placa irregular, a direita a placa de sinalização em questão sem CNPJ ou identificação do fabricante.

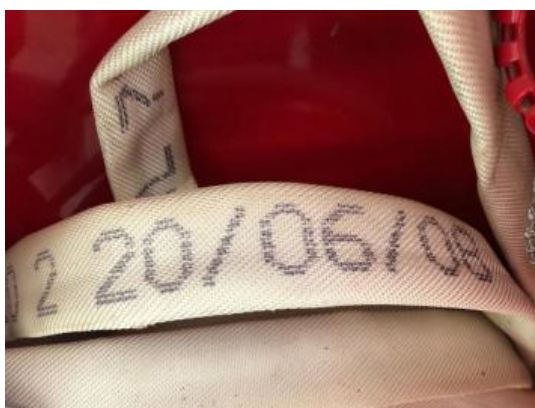
Situação: Mangueira de hidrante vencida desde 2009, a mesma possui data de fabricação de 2008.

Imagem 50: Mangueira de hidrante vencida

Providência: Deve ser realizado o teste hidrostático em todas as mangueiras de hidrantes do edifício para atender a IT 22/2019 do Corpo de Bombeiros e estar pronta para utilização em caso de sinistro.

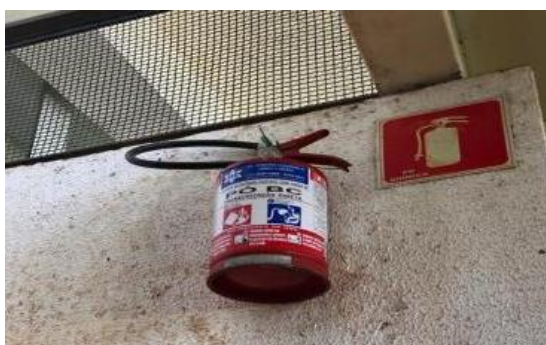
Item 38

Situação: Extintor portátil de Pó BC em local de difícil acesso.

Imagem 51: extintor em área de difícil acesso no térreo próximo a central de GLP.

Providência: Deve ser realocado o extintor para área de fácil acesso, ele deve permanecer livre e desobstruído.

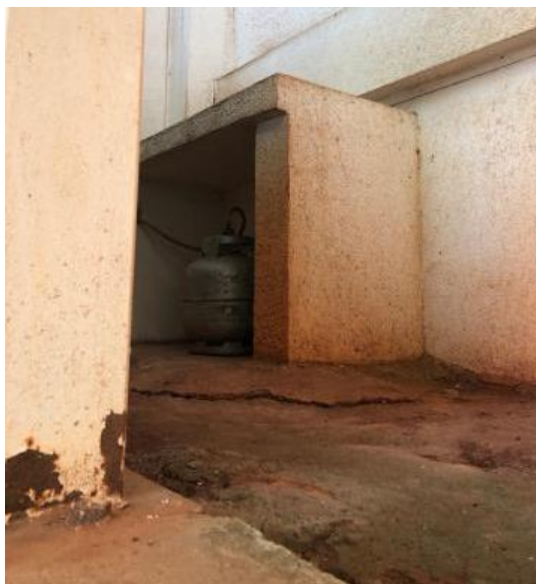
Item 39

Situação: Utilização de Botijão P13kg.

Imagem 52: Botijão P13kg na edificação.

Providência: Não é permitido a utilização de botijão de GLP do tipo P13 na edificação, necessário utilizar no mínimo um cilindro de P45 e atender os parâmetros de instalação da IT 28/2019. A utilização desse Botijão P13kg só é permitida para residências unifamiliares.

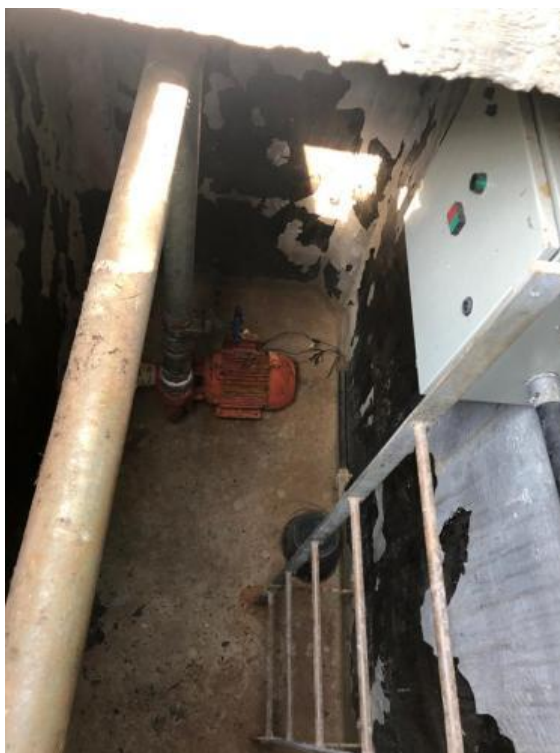
Situação: Casa de bombas não possui identificação por placa de sinalização de emergência fotoluminescente, bomba de incêndio não funcionou, painel da bomba de incêndio não funcionou. Não foi possível realizar o teste no sistema de hidrantes pois a bomba não funcionou.

Imagem 53: Bomba e painel de incêndio

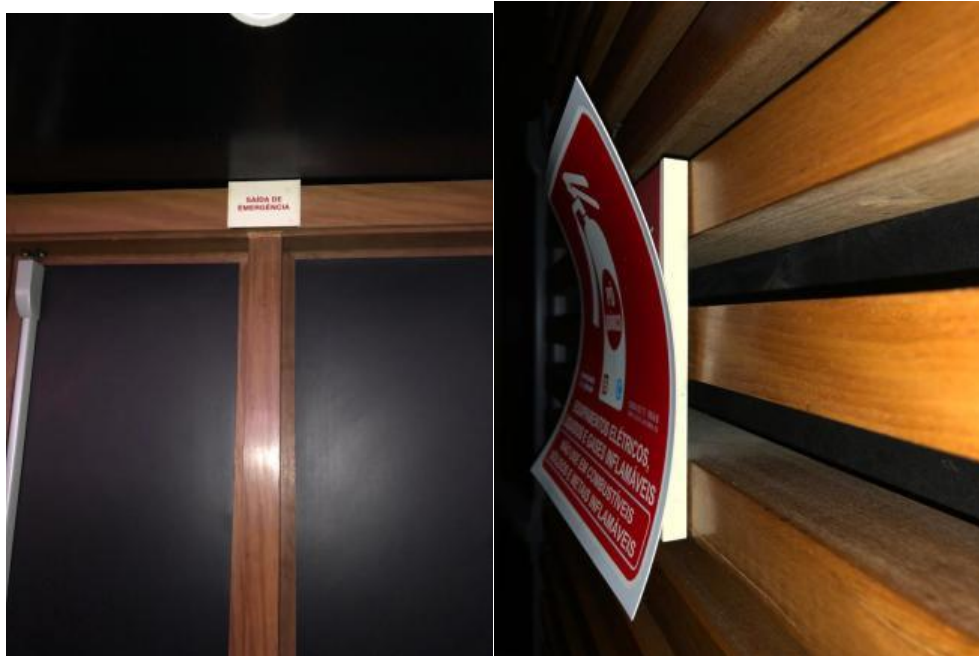
Situação: Placas de sinalização de equipamentos por todo o planetário não estão fixadas corretamente, o planetário não possui sinalização de rota de fuga fotoluminescente.

Imagem 54: Placa não fixada corretamente Imagem 55: Sinalização de saída de emergência irregular

Providência: Instalar todas as placas de sinalização de equipamentos que não possuem CNPJ ou identificação do fabricante e prover instalação de placas de sinalização de rota de fuga de acordo com a IT 20/2019 do Corpo de Bombeiros.

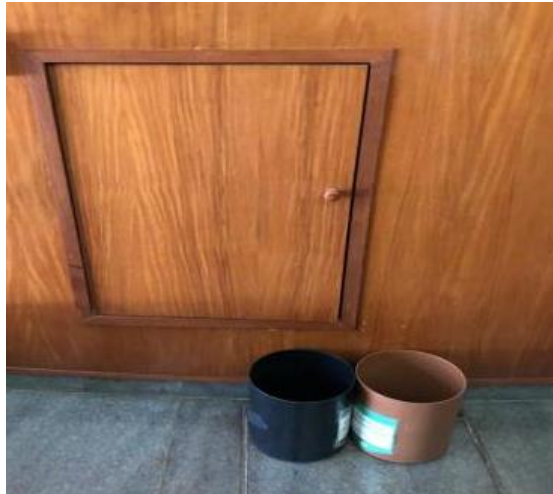
Item 42

Situação: Hidrante obstruído por lixeiras e sem placa de hidrante fotoluminescente.

Imagem 56: Hidrante obstruído por lixeiras

Providência: Todos os hidrantes devem estar desobstruídos com frente livre de 1,00m por 1,00m e deve ser instalado placas de sinalização de hidrante fotoluminescente conforme imagem abaixo:

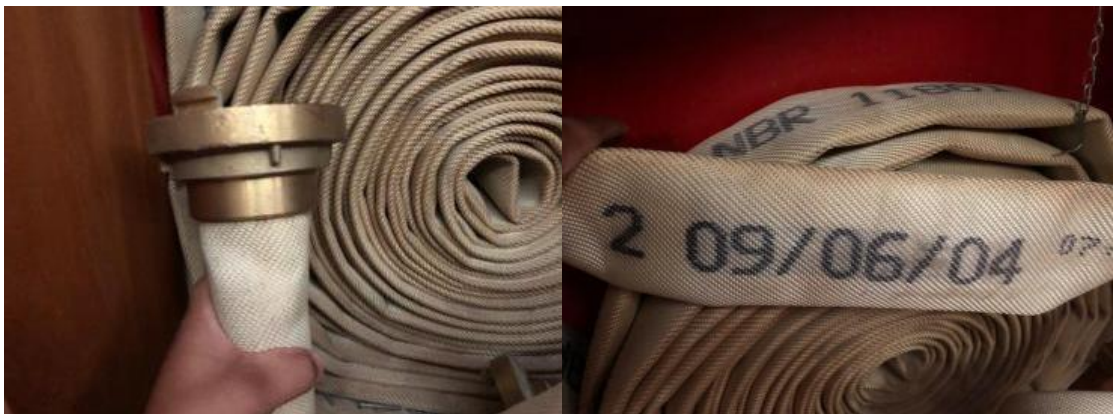
Situação: Mangueira de hidrante vencida desde 2005, a mesma possui data de fabricação de 2004.

Imagem 59 e 60: a esquerda: mangueira de hidrante vencida e a direita mangueira sem o selo/identificação de teste hidrostático.

Providência: Deve ser realizado o teste hidrostático em todas as mangueiras de hidrantes do edifício para atender a IT 22/2019 do Corpo de Bombeiros e estar pronta para utilização em caso de sinistro.

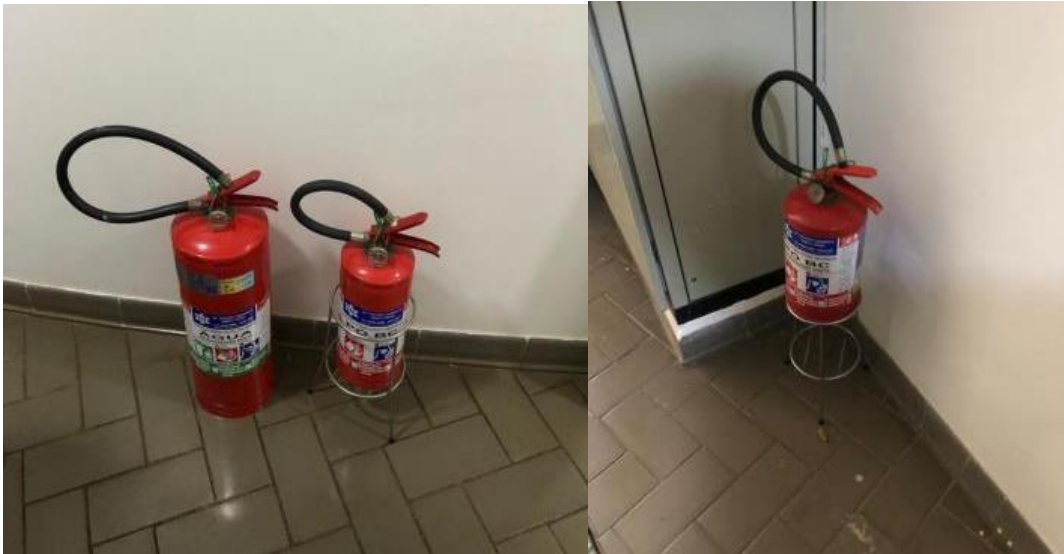
Situação: Extintor direto no chão e extintor no suporte incorreto.

Imagem 61 e 62: a esquerda: extintor no suporte incorreto e a direita extintor de água no chão.

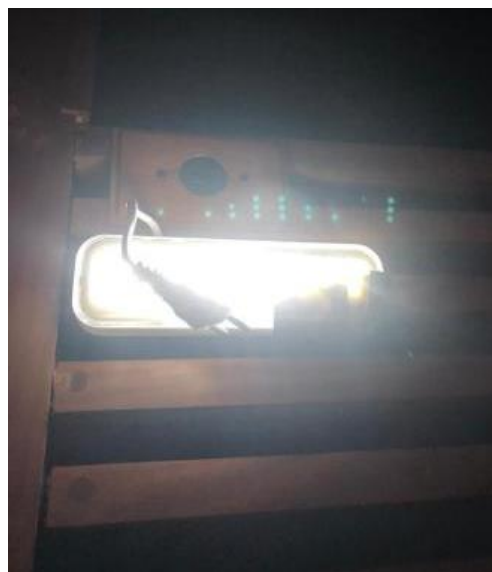
Item 45

Situação: 4 luminárias de aclaramento funcionaram no teste de autonomia de 60 minutos.

Imagem 63: Luminária de emergência de aclaramento acesa.

Providência: Foram encontradas no Planetário apenas 4 luminárias, todas funcionaram no teste. Mas a quantidade de luminárias é insuficiente para atender IT 18/2019, necessária elaboração do projeto e instalação de mais pontos de iluminação de emergência.

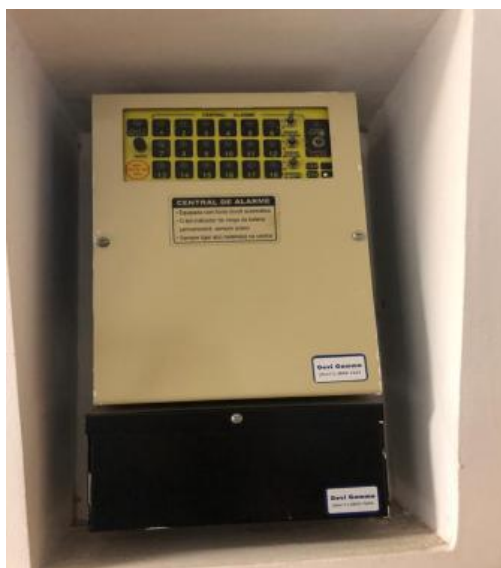
Item 46

Situação: Central de alarme de incêndio convencional sem lista de laços, a mesma não possui certificação de equipamento e não possui placa de sinalização de central de alarme fotoluminescente.

Imagem 64: Central de alarme de incêndio convencional.

Providência: Instalação de um novo sistema de detecção e alarme de incêndio com painel e periféricos que sejam listados pela UL (Underwriters Laboratories) ou qualquer outra certificação de equipamento pois as centrais e periféricos certificados passaram por avaliações de conformidade com as normativas. Os equipamentos devem possuir os atestados de aprovação do fabricante e instalação de central de alarme de incêndio.

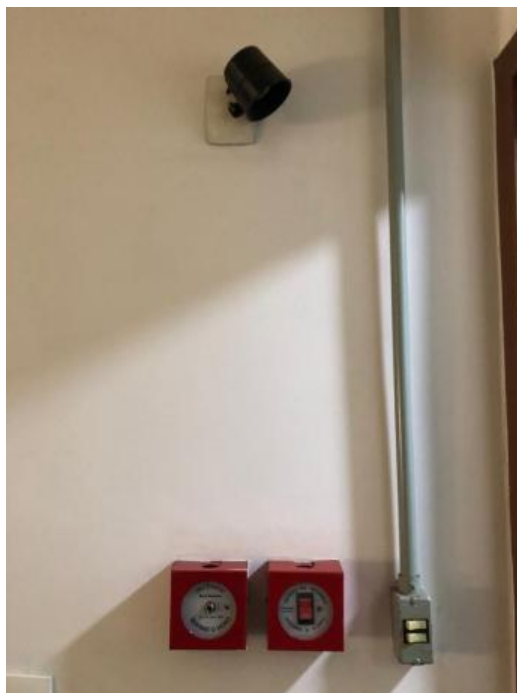
Situação: Acionador manual e sirene sem placa de sinalização fotoluminescente.

Imagem 65: Acionador manual e sirene sem placa de sinalização fotoluminescente.

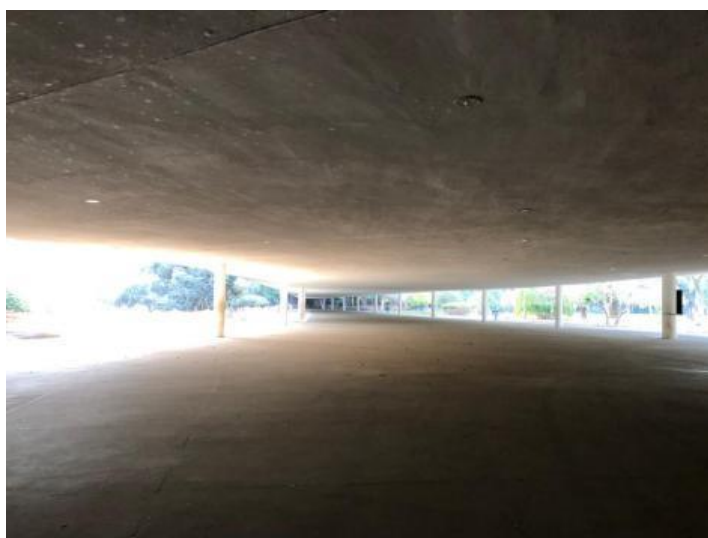
Imagem 67: Marquise não possui nenhum sistema / equipamento de segurança contra incêndio.

Deve ser elaborado projeto com as medidas de segurança contra incêndio para toda a marquise e as áreas de apoio ali existente.

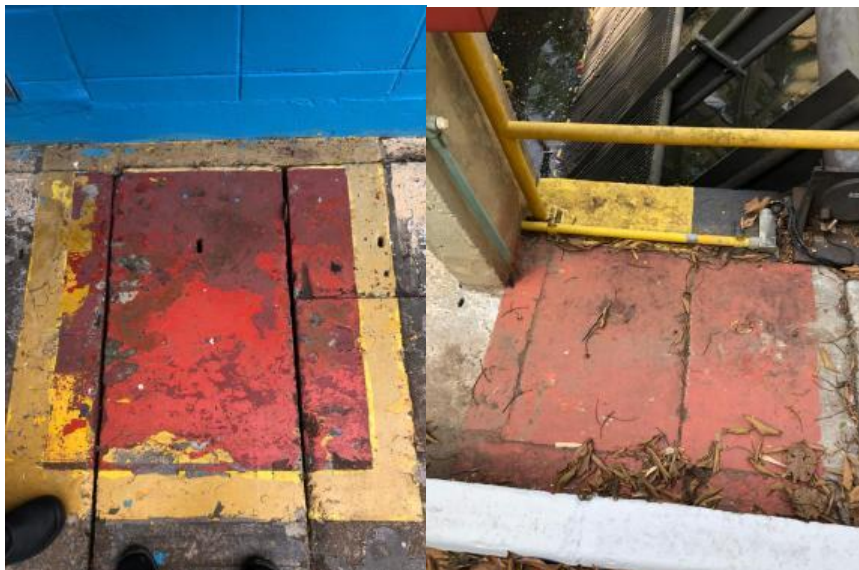
Situação: Pintura de solo deteriorada.

Imagem 68 e 69: Pintura de solo deteriorada.

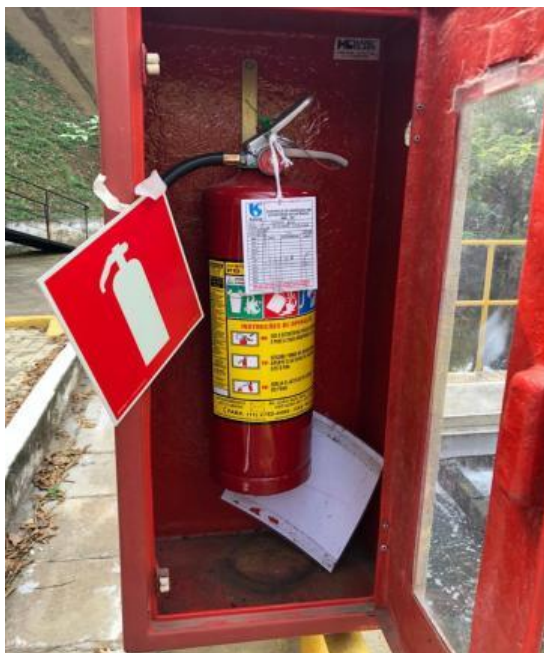
Situação: Placa de extintor fotoluminescente fixada incorretamente.

Imagem 71: Placa de extintor fotoluminescente fixada incorretamente.

Providência: Deverá ser realizada a fixação da placa conforme imagem abaixo:
