PLANO DE PREVENÇÃO DE INCÊNDIOS E PROTEÇÃO CONTRA DESCARGAS ATMOSFÉRICAS

PARQUE IBIRAPUERA

SETEMBRO DE 2021

Rev. 02

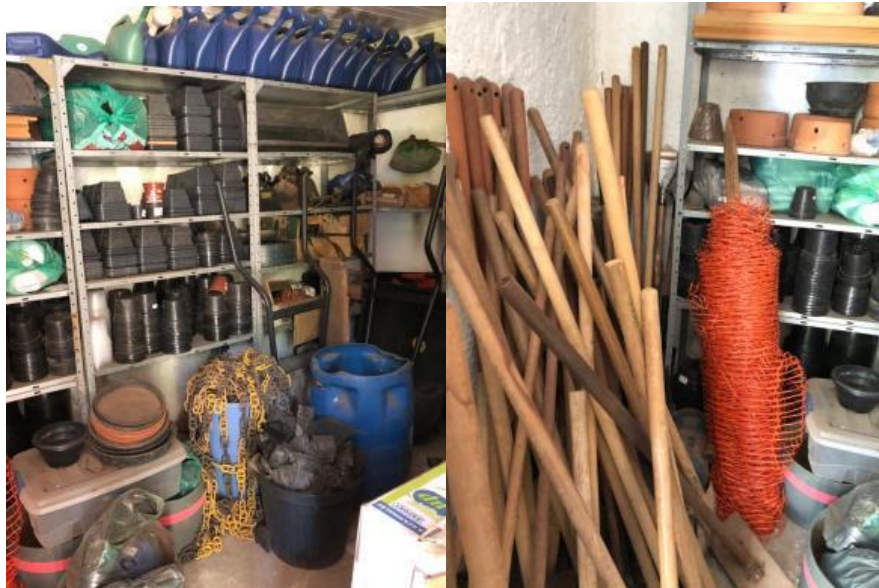
Imagem 75 e 76: Salas como depósito de materiais sem proteção.

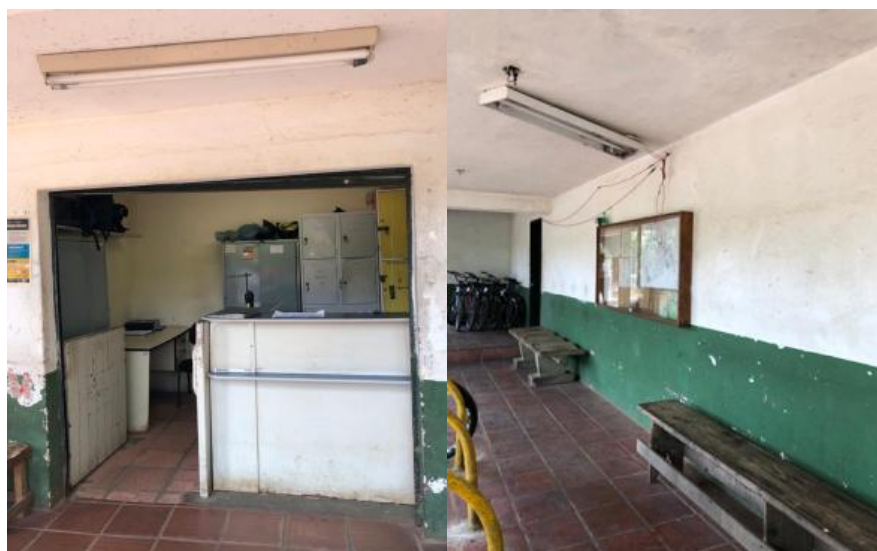
Situação: A Vigilância do parque portaria 5 não possui nenhum sistema de segurança contra incêndio e possui muita fiação de elétrica exposta.

Imagem 77 e 78: Vigilância do parque portaria 5 sem proteção e com fiação de elétrica exposta.

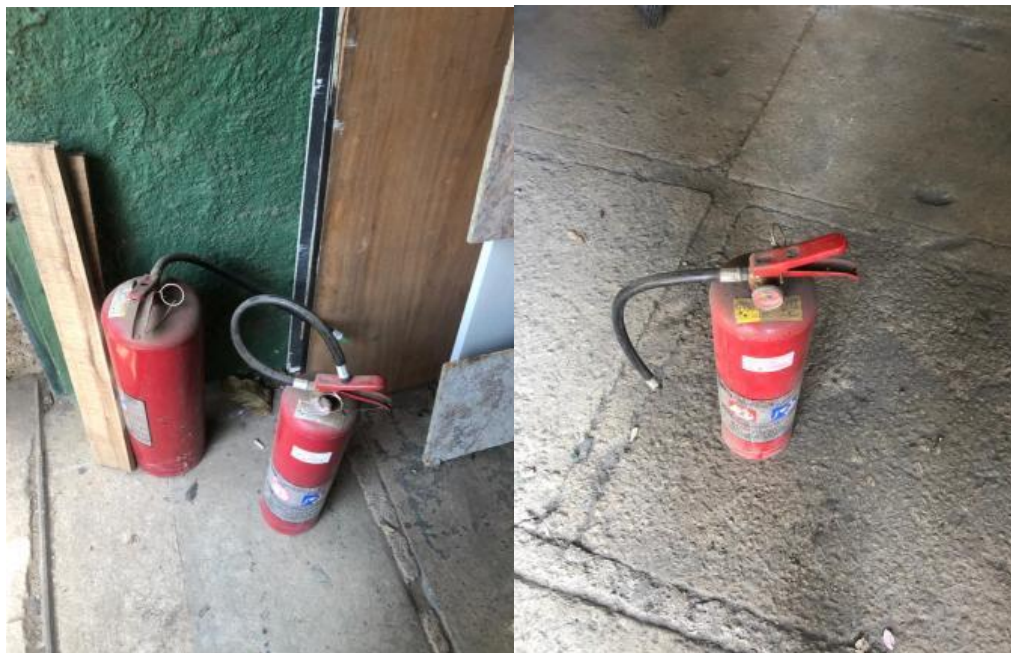
Imagem 81 e 82: Extintores vencidos e deteriorados.

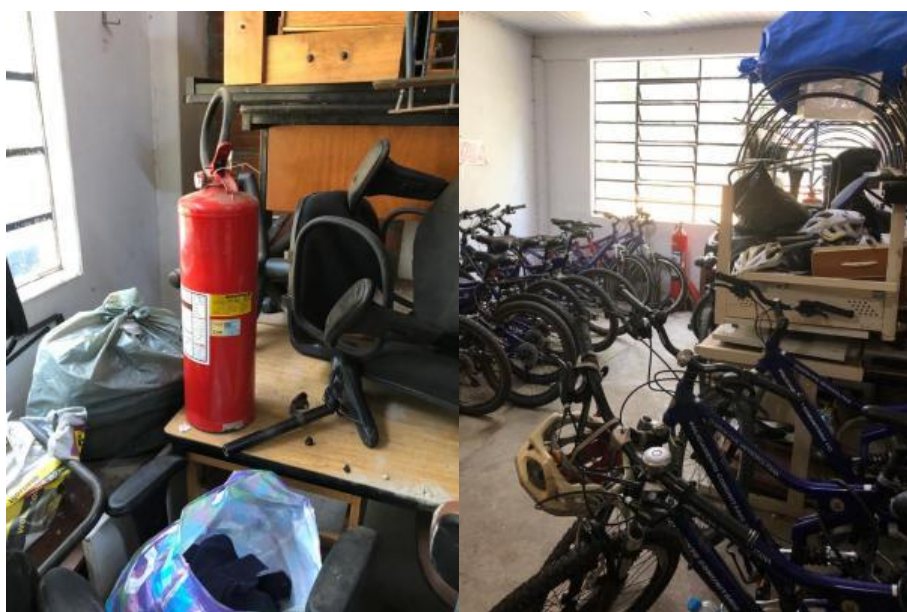
Situação: O Edifício GCM- Guarda Civil Municipal possui muitos extintores vencidos e obstruídos, possui placas de extintores sem fotoluminescência, sem identificação do fabricante, não possui iluminação de emergência, não possui sinalização de rota de fuga e possui fiação elétrica exposta.

Imagem 83 e 84: Extintores obstruídos, vencidos e não estão instalados.

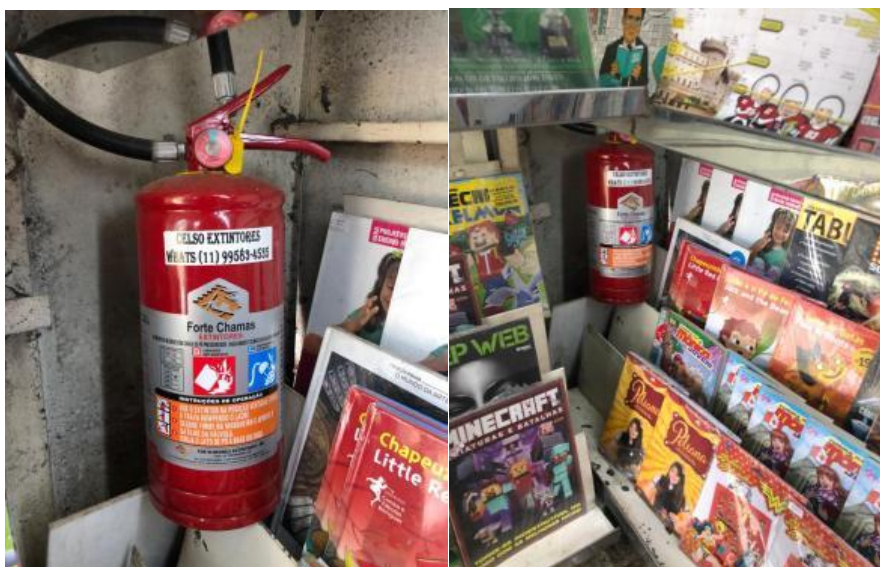
Imagem 85 e 86: Extintor de PQS despressurizado e obstruído.

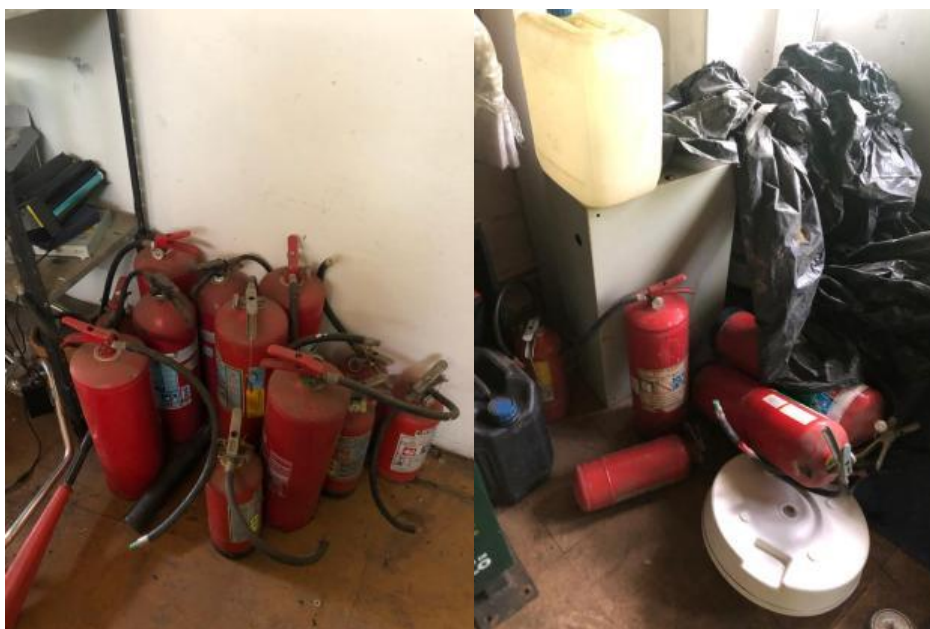
Imagem 87 e 88: Extintores vencidos, despressurizado e obstruídos.

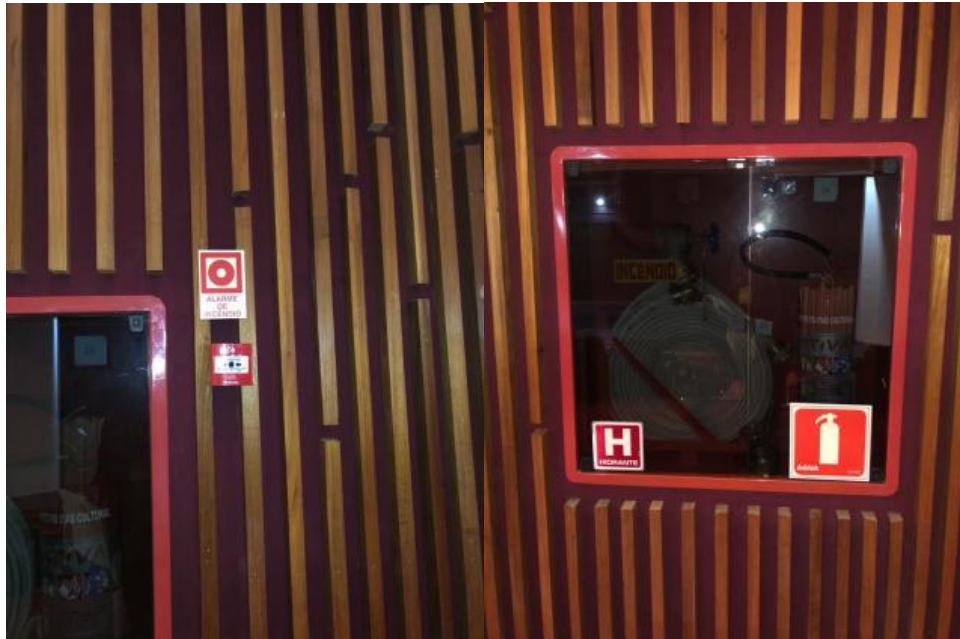
Imagem 89 e 90: Placas de sinalização de equipamentos instaladas em altura divergente com a IT 20/2019.

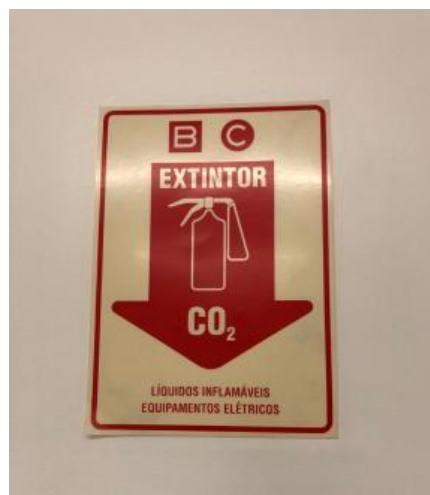
Item 63

Situação: Placas de sinalização de equipamentos sem fotoluminescência e identificação do fabricante.

Imagem 93: Placa de sinalização de extintor sem fotoluminescência e identificação do fabricante.

Providência: Todas as placas de sinalização de equipamentos que não possui fotoluminescência e identificação do fabricante devem ser substituídas para atendimento da IT 20/2019.

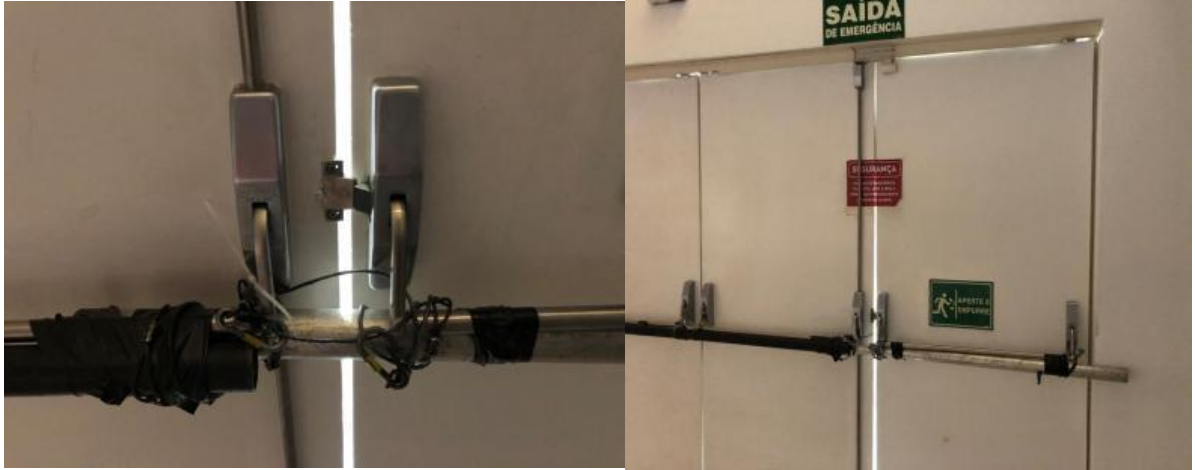
Imagens 96 e 97: Saída de emergência trancada.

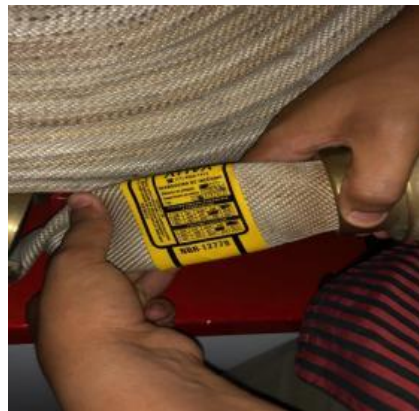
Imagens 98: Mangueira de hidrante vencida.

Providência: Deve realizar teste hidrostático em todas as mangueiras de hidrantes.

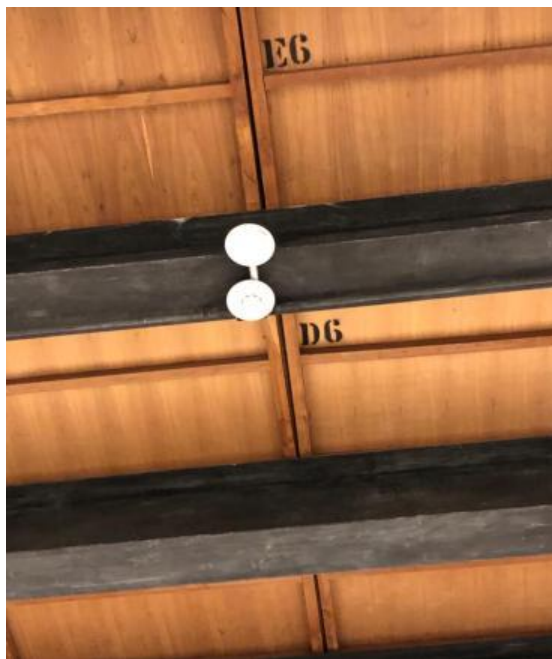
Imagem 101: Detector de temperatura ao lado do detector de fumaça e instalado na viga.

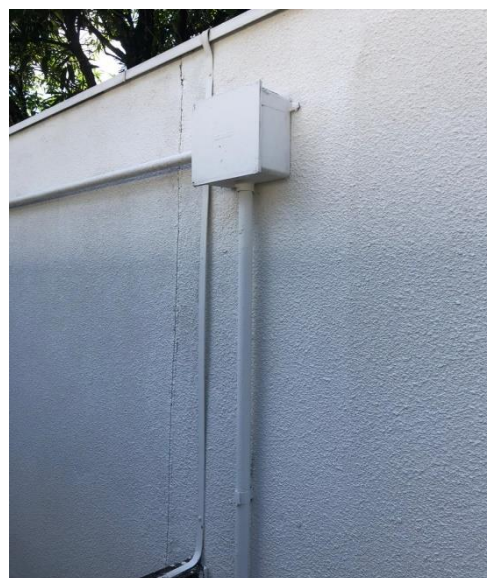
ESCOLA DE ASTROFÍSICA

Situação: Foi encontrado o Sistema de proteção contra descargas atmosféricas tipo anel com captores aéreos e descidas por toda a cobertura da Escola de astrofísica.

SPDA na escola de astrofísica.

Providência: Realizar aferição/medição do sistema com profissional habilitado conforme item 6.6 deste plano para emissão de laudo técnico para verificação da situação do sistema de proteção contra descargas atmosféricas.

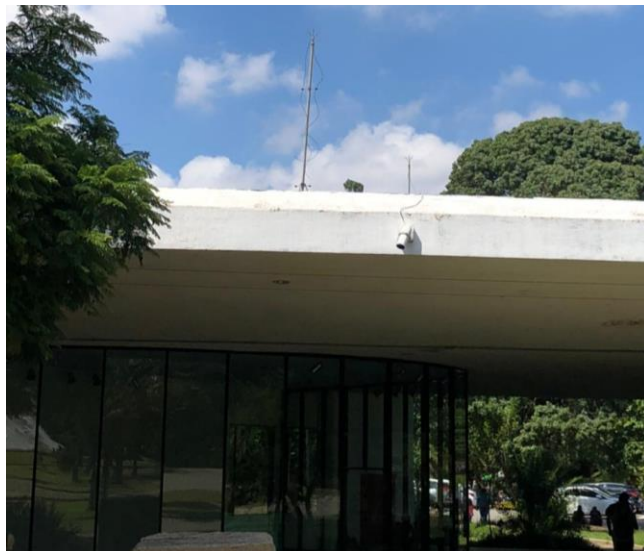
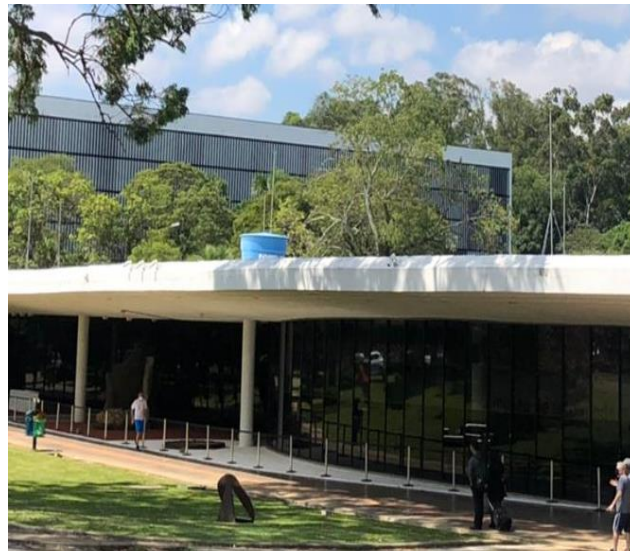
a) MARQUISE MAM

Situação: Foi encontrado o Sistema de proteção contra descargas atmosféricas tipo Captadores Franklin somente na área de telhado acima do MAM, nas demais áreas da marquise não foi encontrado.

SPDA na MARQUISE acima do MAM.

Providência: Realizar aferição/medição do sistema com profissional habilitado conforme item 6.6 deste plano para emissão de laudo técnico para verificação da situação do sistema de proteção contra descargas atmosféricas.

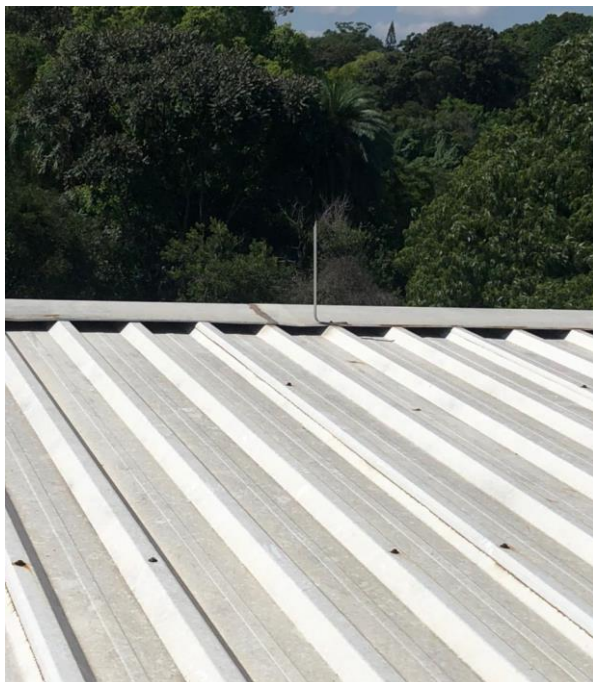
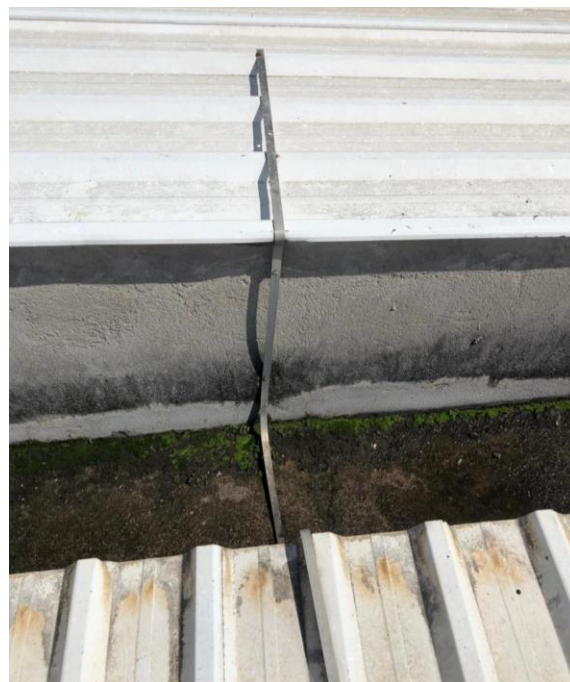
SPDA no PACUBRA

Providência: Realizar aferição/medição do sistema com profissional habilitado conforme item 6.6 deste plano para emissão de laudo técnico para verificação da situação do sistema de proteção contra descargas atmosféricas.

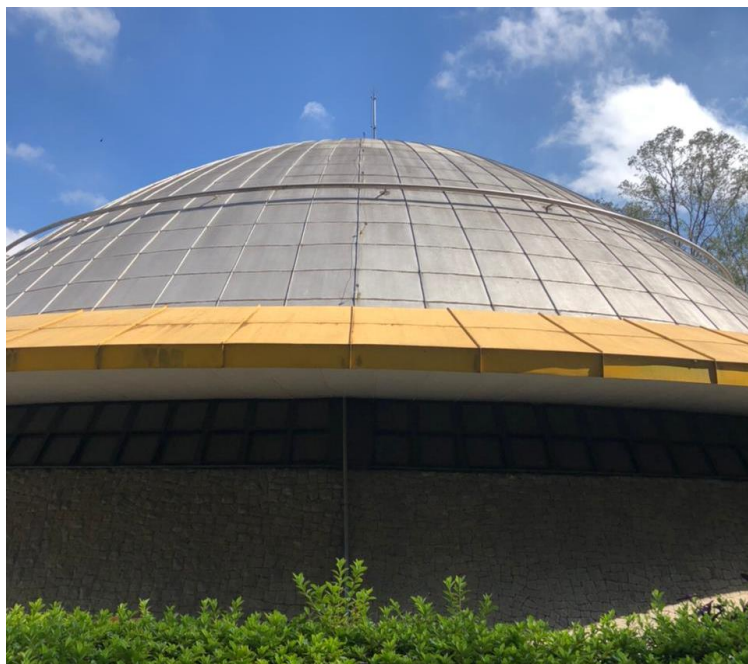
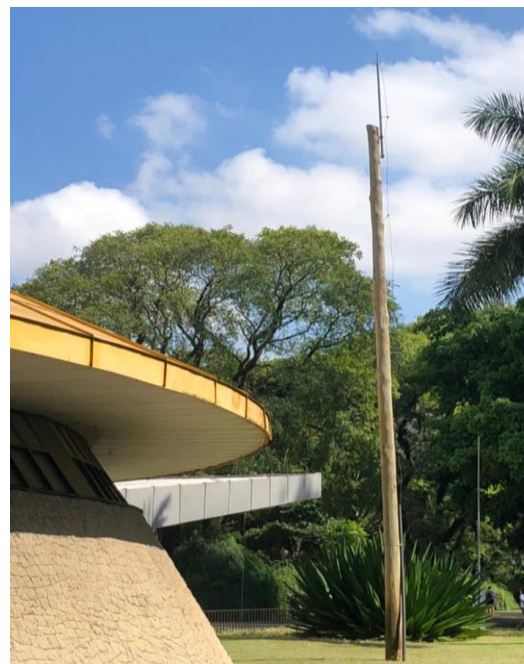
c) PLANETÁRIO

Situação: Foi encontrado o Sistema de proteção contra descargas atmosféricas tipo Captadores Franklin acima e ao redor do Planetário.

SPDA no Planetário

Providência: Realizar aferição/medição do sistema com profissional habilitado conforme item 6.6 deste plano para emissão de laudo técnico para verificação da situação do sistema de proteção contra descargas atmosféricas.
