# REQUALIFICAÇÃO URBANA DA ÁREA DOS CALÇADÕES DO TRIÂNGULO HISTÓRICO NA REGIÃO CENTRAL DE SÃO PAULO

Junho/2023

# REQUALIFICAÇÃO URBANA CALÇADÕES DO TRIÂNGULO HISTÓRICO

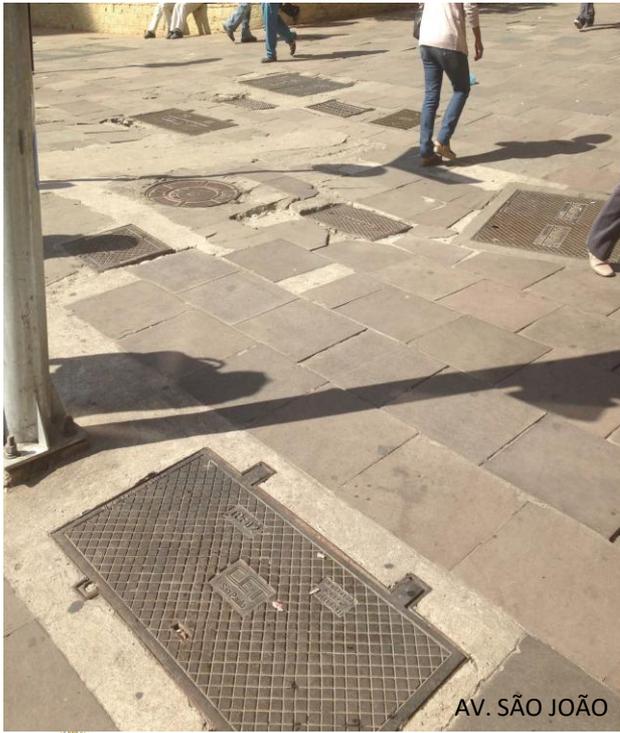
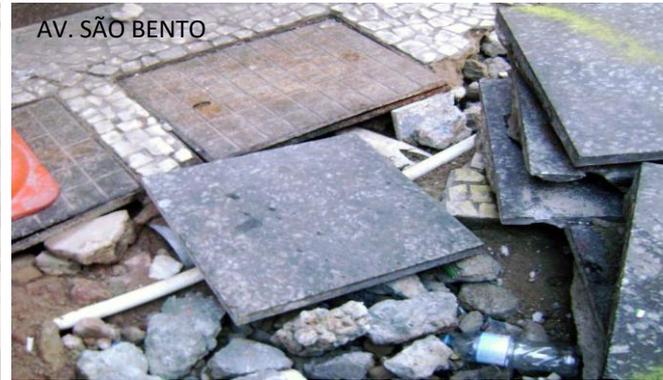
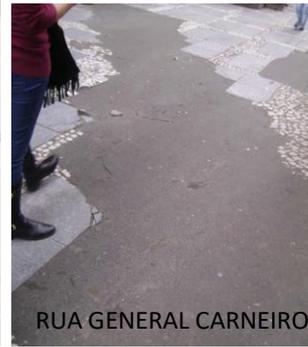
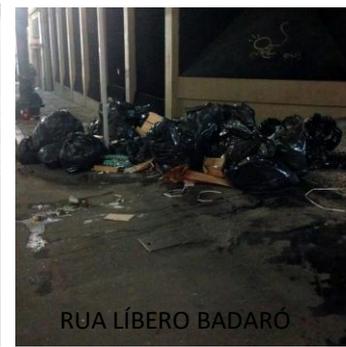
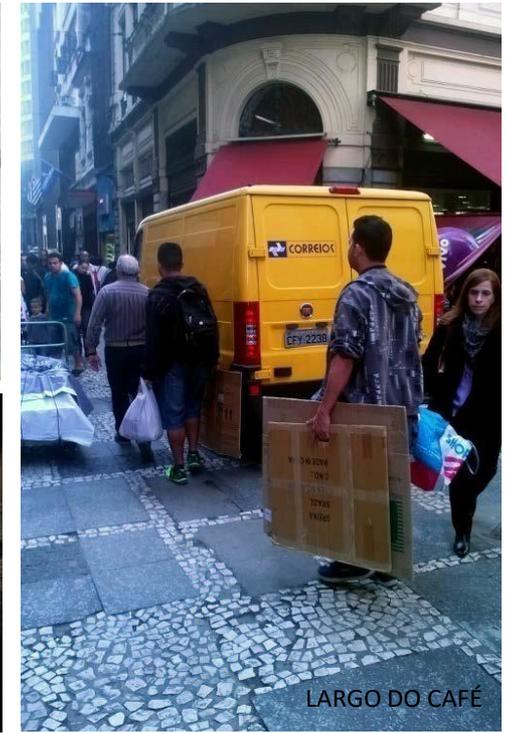
- Problemas na manutenção do piso e na instalação de tampas de acesso à infraestrutura;
- Problemas com: quebras, refazimento, excesso de automóveis, lixo;

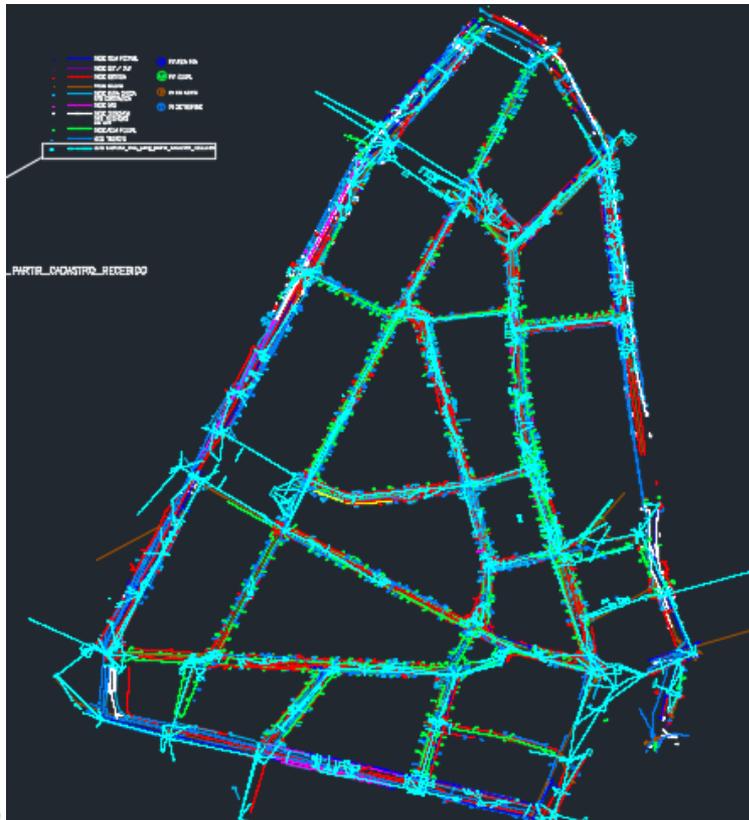
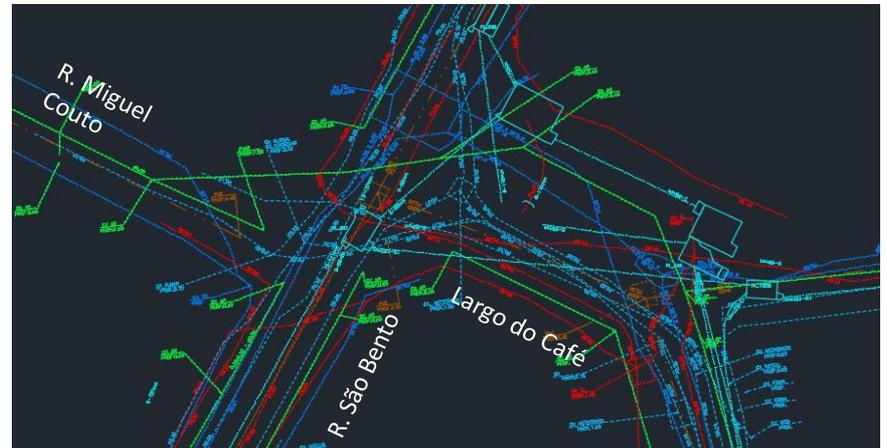
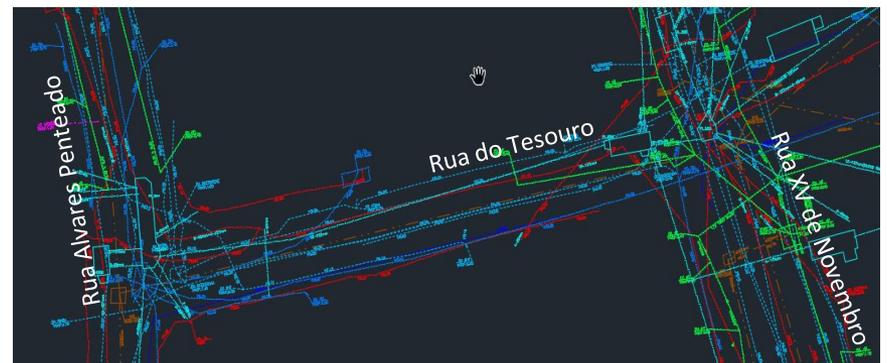
- Redes subterrâneas antigas e implantadas sem zoneamento do subsolo

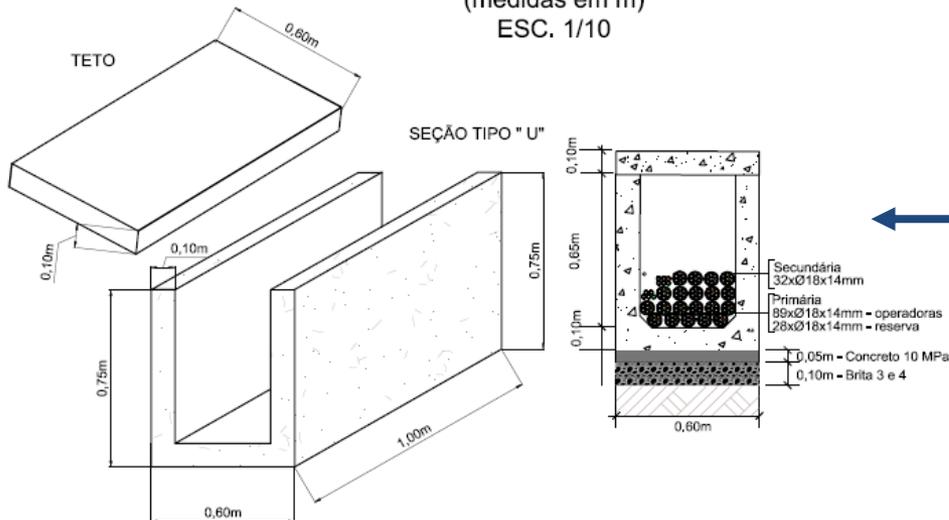
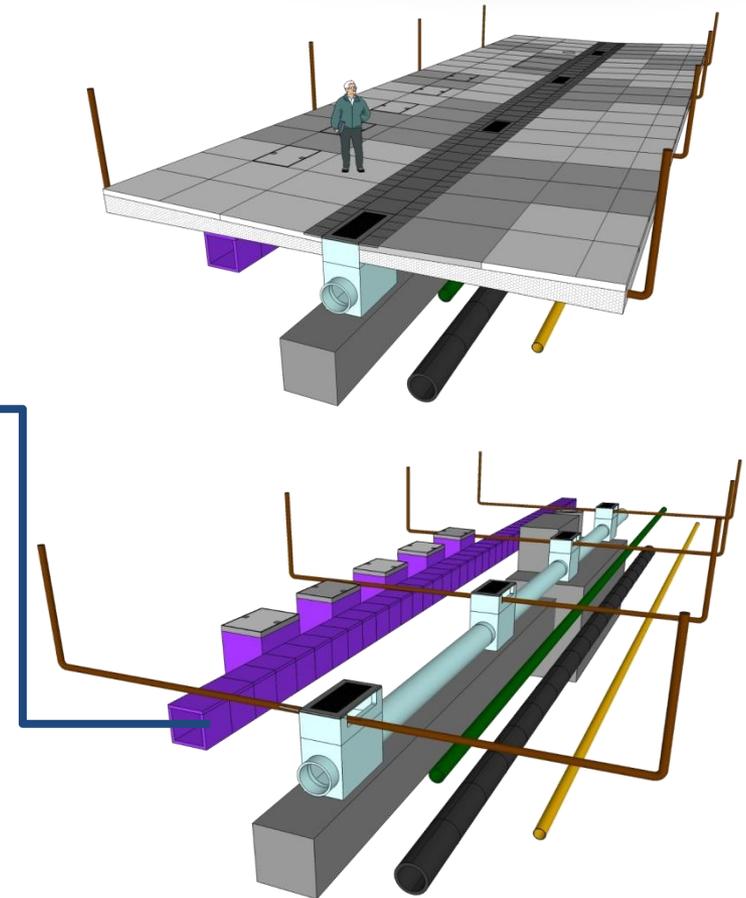
DETALHE 1 - SEÇÃO DA GALERIA  
(medidas em m)  
ESC. 1/10

## ORGANIZAÇÃO DA INFRAESTRUTURA SUBTERRÂNEA

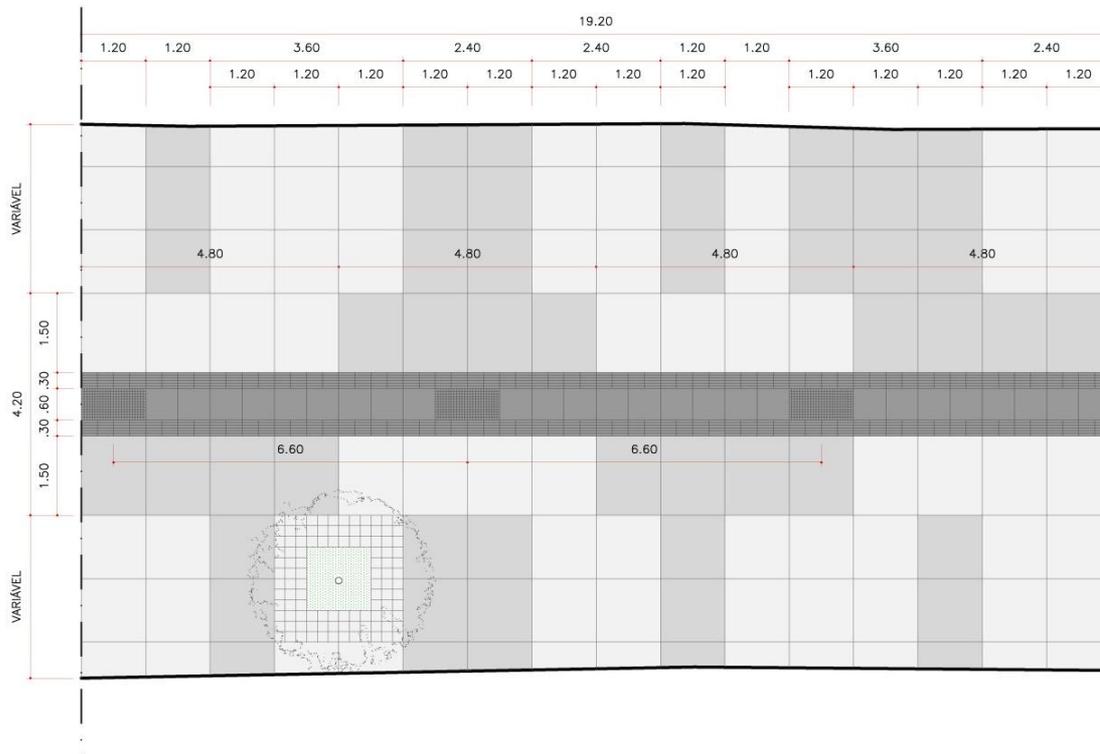
- Pavimento Rígido em Concreto
- Drenagem central com grelhas de concreto
- Piso Tátil

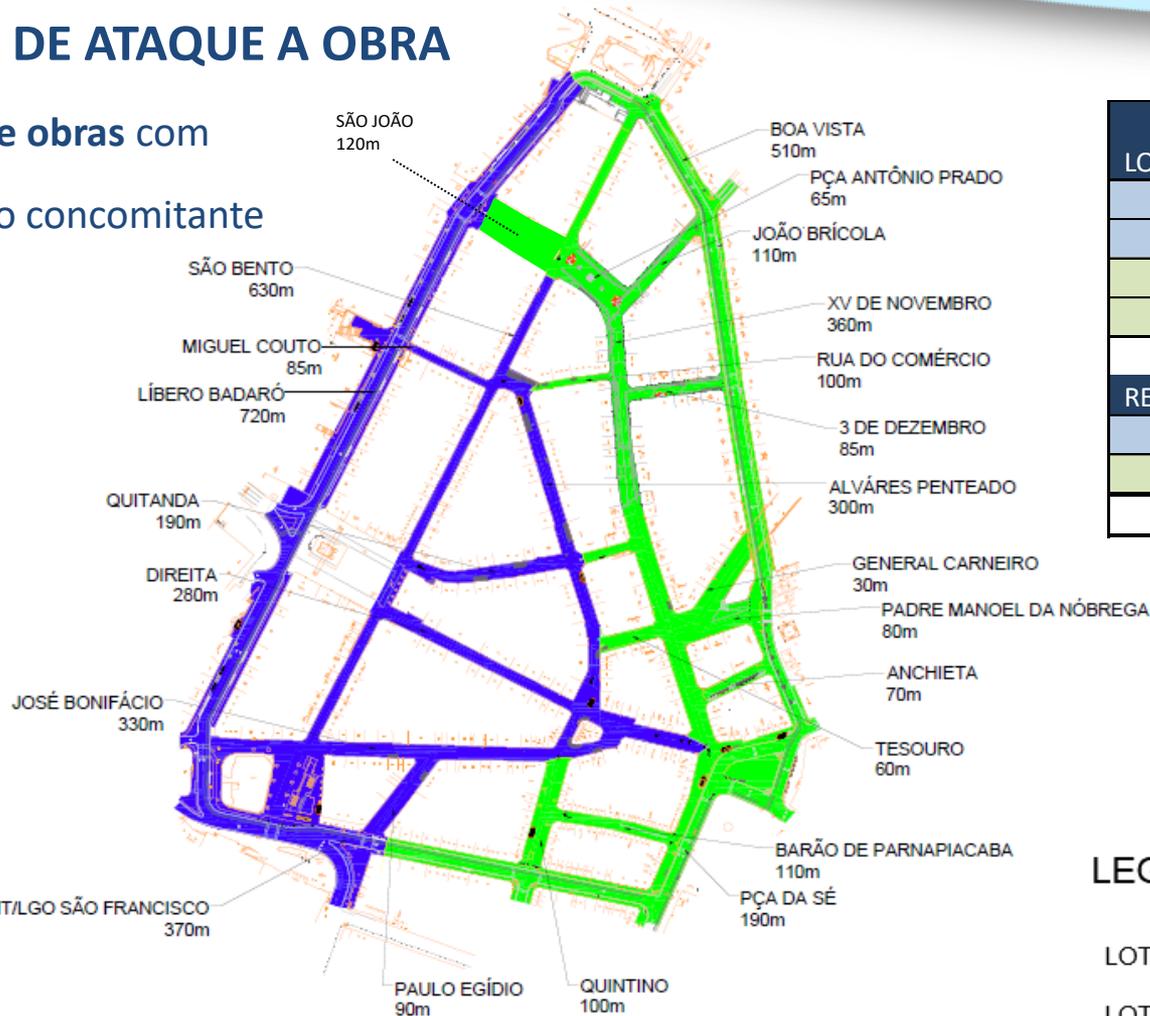
2 lotes de obras com  
execução concomitante
