Cronologia do Programa Centro Aberto

Centro Aberto – Fase 3

Expansão para outras centralidades

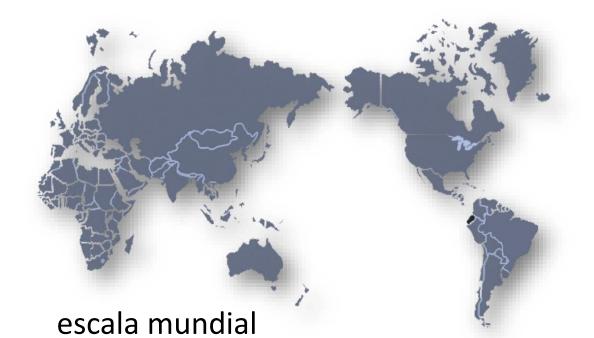
INDICADOR DE POTENCIAL DE TRANSFORMAÇÃO x ÍNDICE DE URBANIDADE

(definição de 28 parâmetros de avaliação)

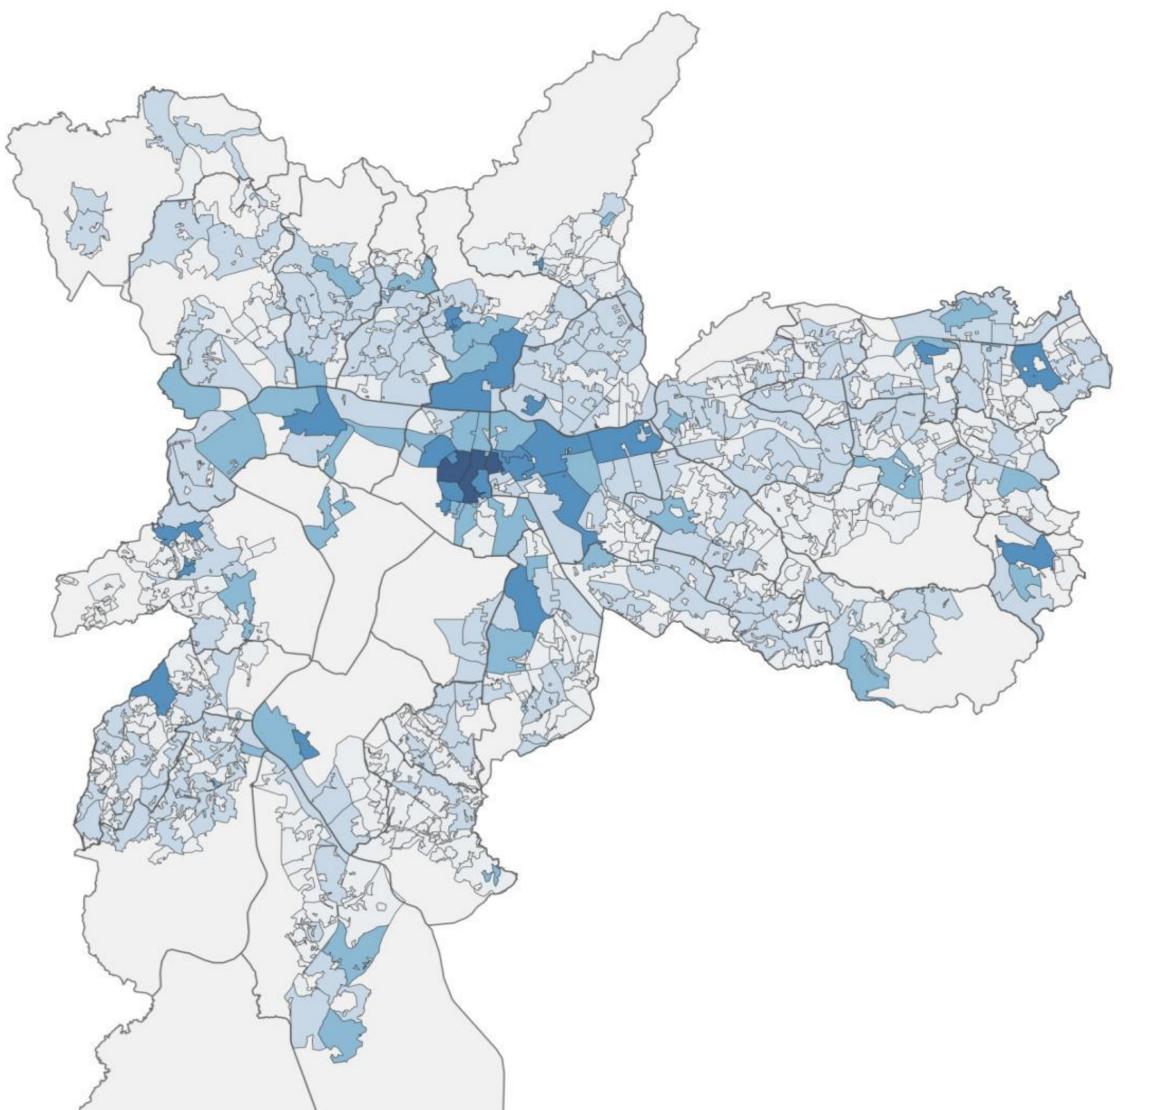
Mapa síntese

Hierarquização das áreas com potencial de transformação dos espaços públicos

CENTRO ABERTO 3 UDHs COM GRANDE POTENCIAL DE RECEBER O PROGRAMA CENTRO ABERTO

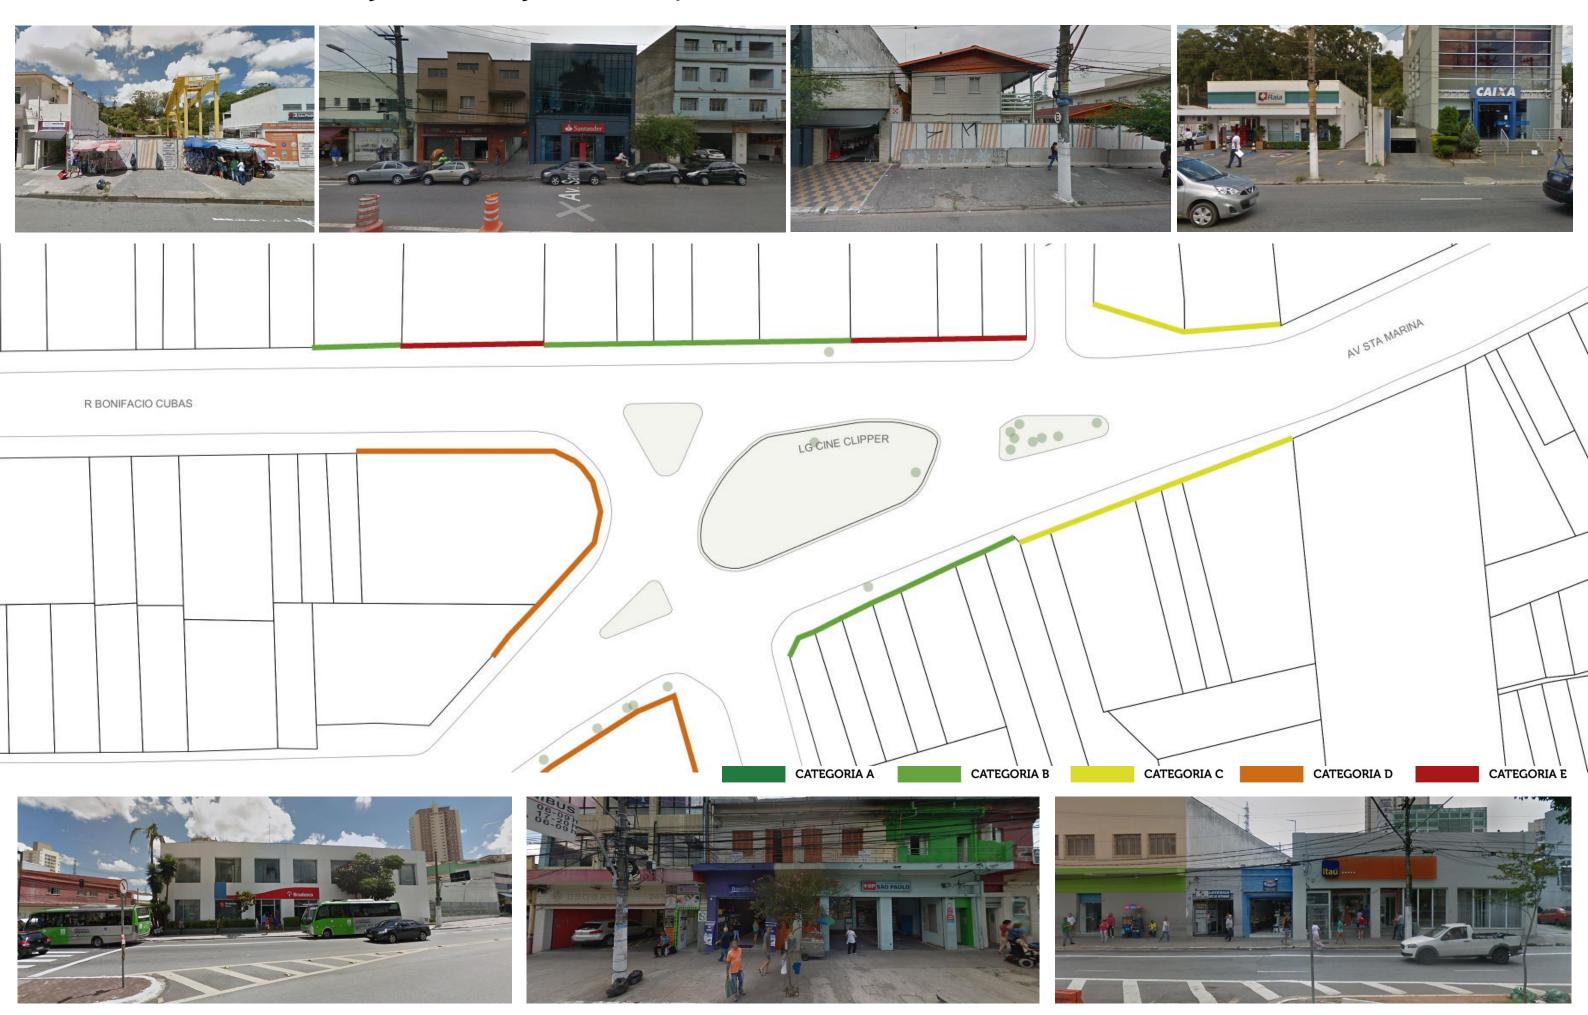
ANÁLISE LOCAL – aspectos físicos

- 1. Área de circulação restrita para o pedestre
- 2. Poucos pontos de travessia que dão acesso ao largo
- 3. Largo fragmentado por área de estacionamento de veículos
- 4. Muitos canteiros gerando caminhos desconexos

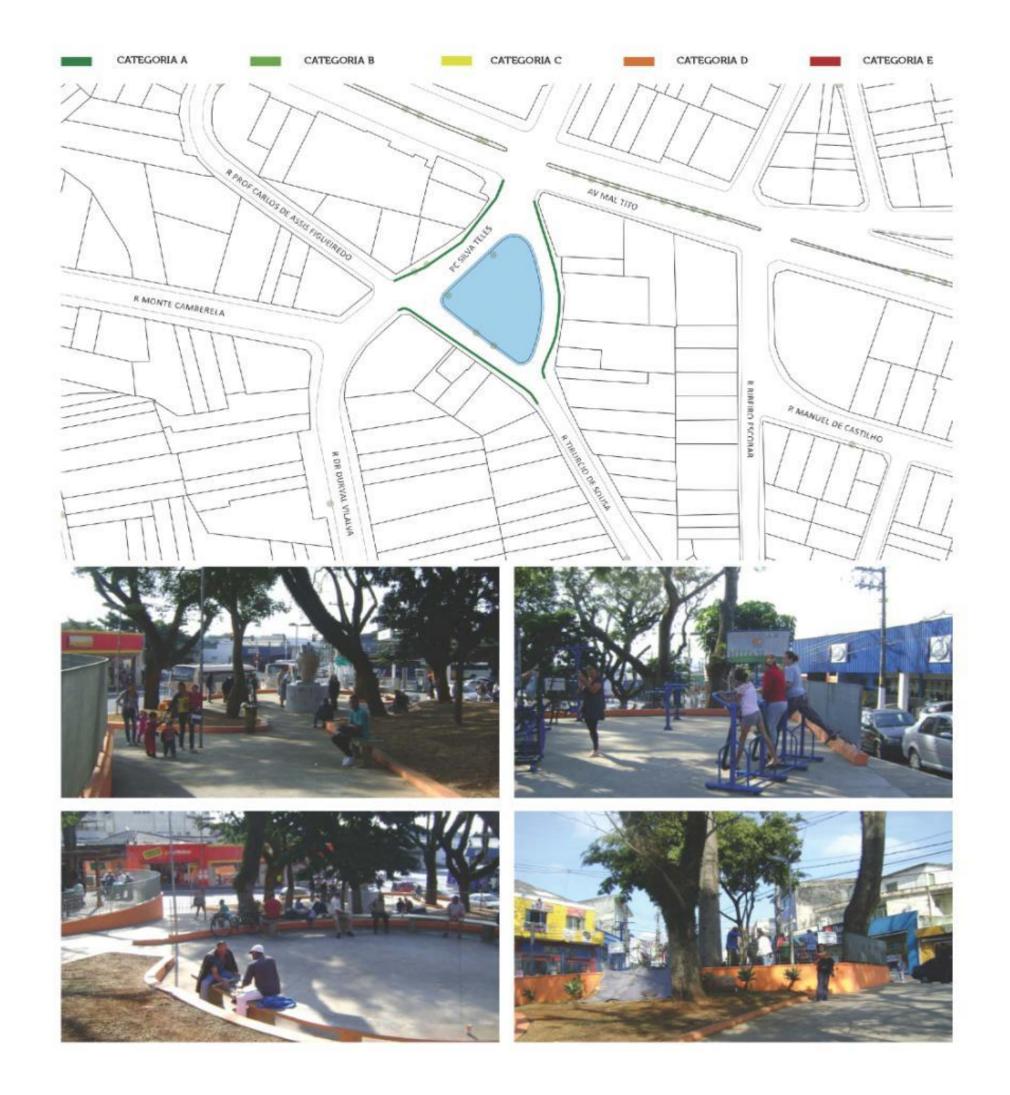
LOCAIS PRÉ-SELECIONADOS PR ITAIM PAULISTA

PRAÇA SILVA TELES

DATA/HORÁRIO VISTORIA: 04/07/2018 QUARTA-FEIRA/ 14h07 ÁREA APROX. 1556,00 m² PREFEITURA REGIONAL PARCEIRA: SIM

- ↑ Típica praça de centralidade de bairro
- ↑ Termo de cooperação viegente, bem conservada
- ↑ Fachadas ativas (comércio)
- ↑ Presença de pessoas, especialmente idosos
- ↑ Equipamentos de ginástica
- ↑Quiosque com banca
- ↓ Praça em disnível
- ↓ Gradil nos platôs
- ↓ Isolamento da praça em relação ao entorno
- ↓Áreas ajardinadas cercadas, altura baixa
- ↓ Viário do entorno inadequado: ausência de travessias e calçadas.

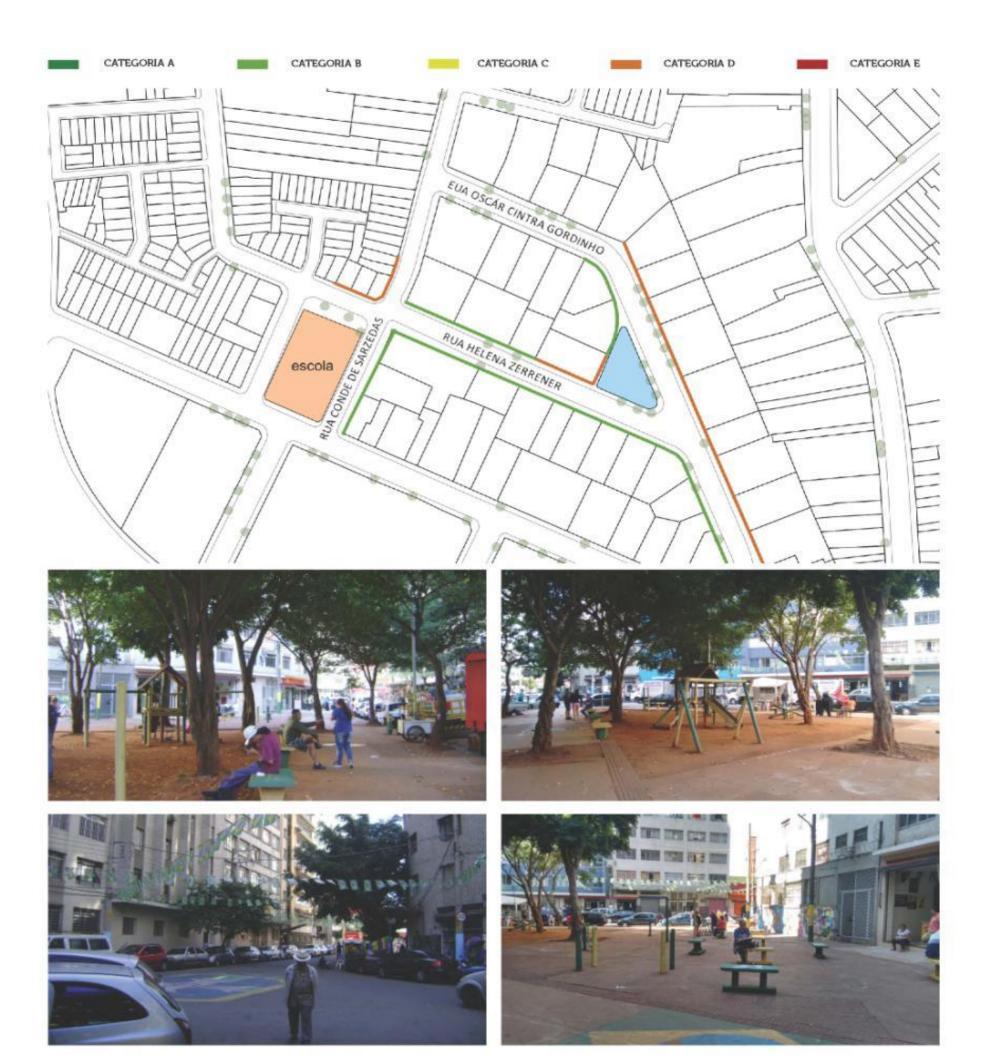
LOCAIS PRÉ-SELECIONADOS PR SÉ

PRAÇA COSTA MANSO (GLICÉRIO)

DATA/HORÁRIO VISTORIA: 21/06/2018 QUINTA-FEIRA/ 12h30 ÁREA APROX. 729,00 m² PREFEITURA REGIONAL PARCEIRA: NÃO

- ↑ Apropriada pela população do entorno
- ↑ Frequência diversificada de pessoas, diferentes usos e atividades
- ↑ Fachadas ativas com bar voltado para a praça
- ↓Conservação ruim
- ↓Áreas ajardinadas com terra batida, muito sombreado
- ↓ Brinquedos quebrados
- ↓ Iluminação ruim

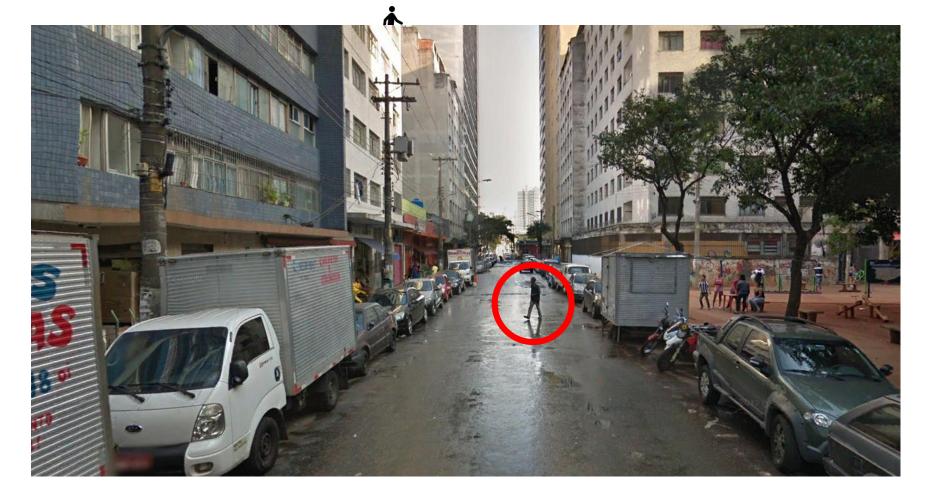
ANÁLISES ESPECÍFICA: exemplo das informações **levantadas**

<u>Ponto crítico 3</u>: estacionamento de carros no entorno da praça criando barreira visual e de acesso

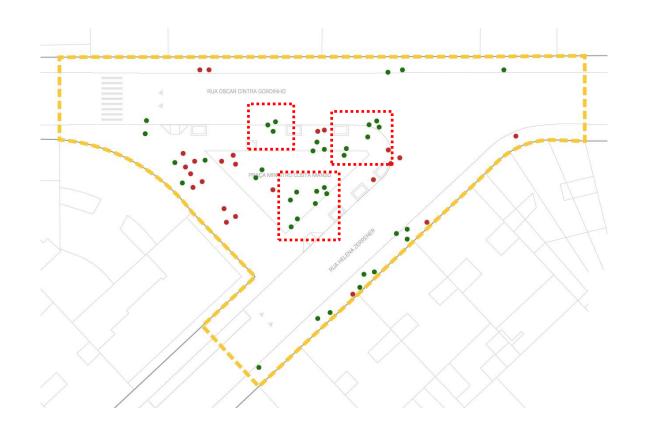
- 1. Conflitos existentes com 'rolezinhos' no período noturno
- 2. Presença de grupos de homens pela manhã/tarde que podem inibir outros usos

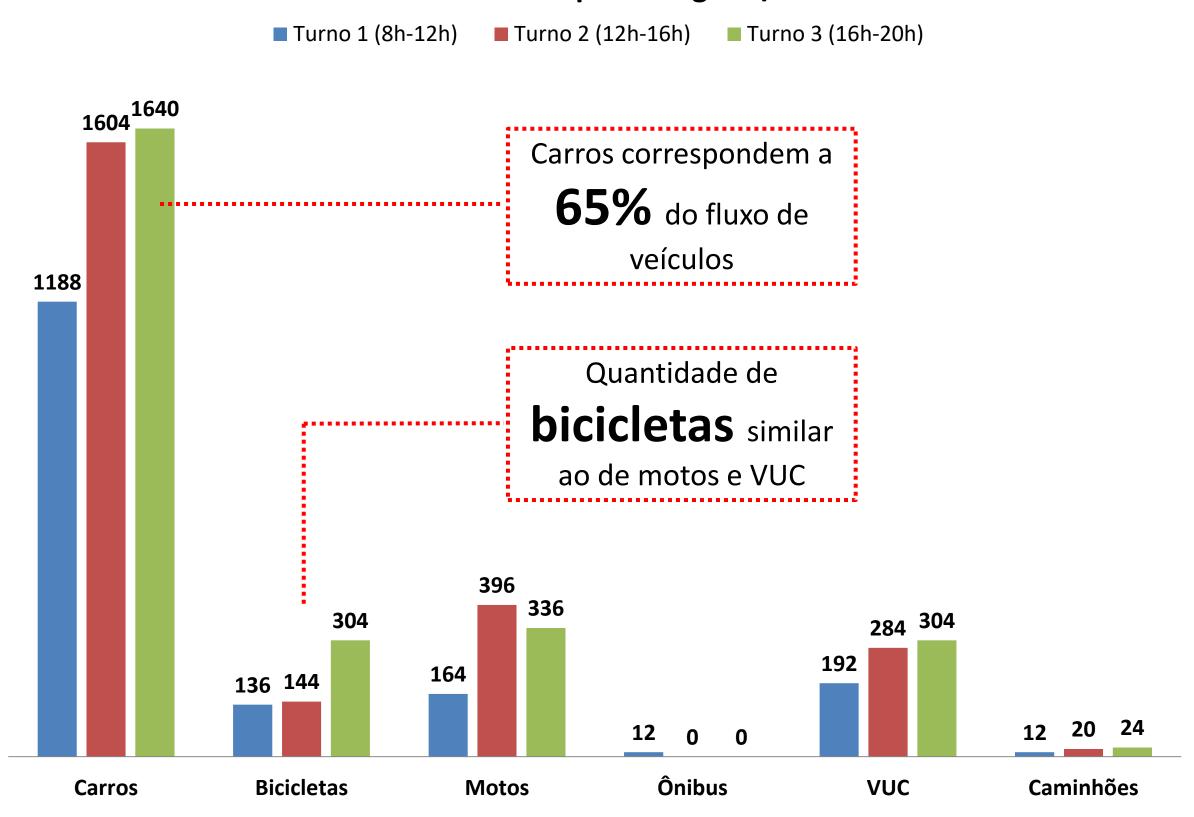
Fluxo de veículos por Categoria/Turno

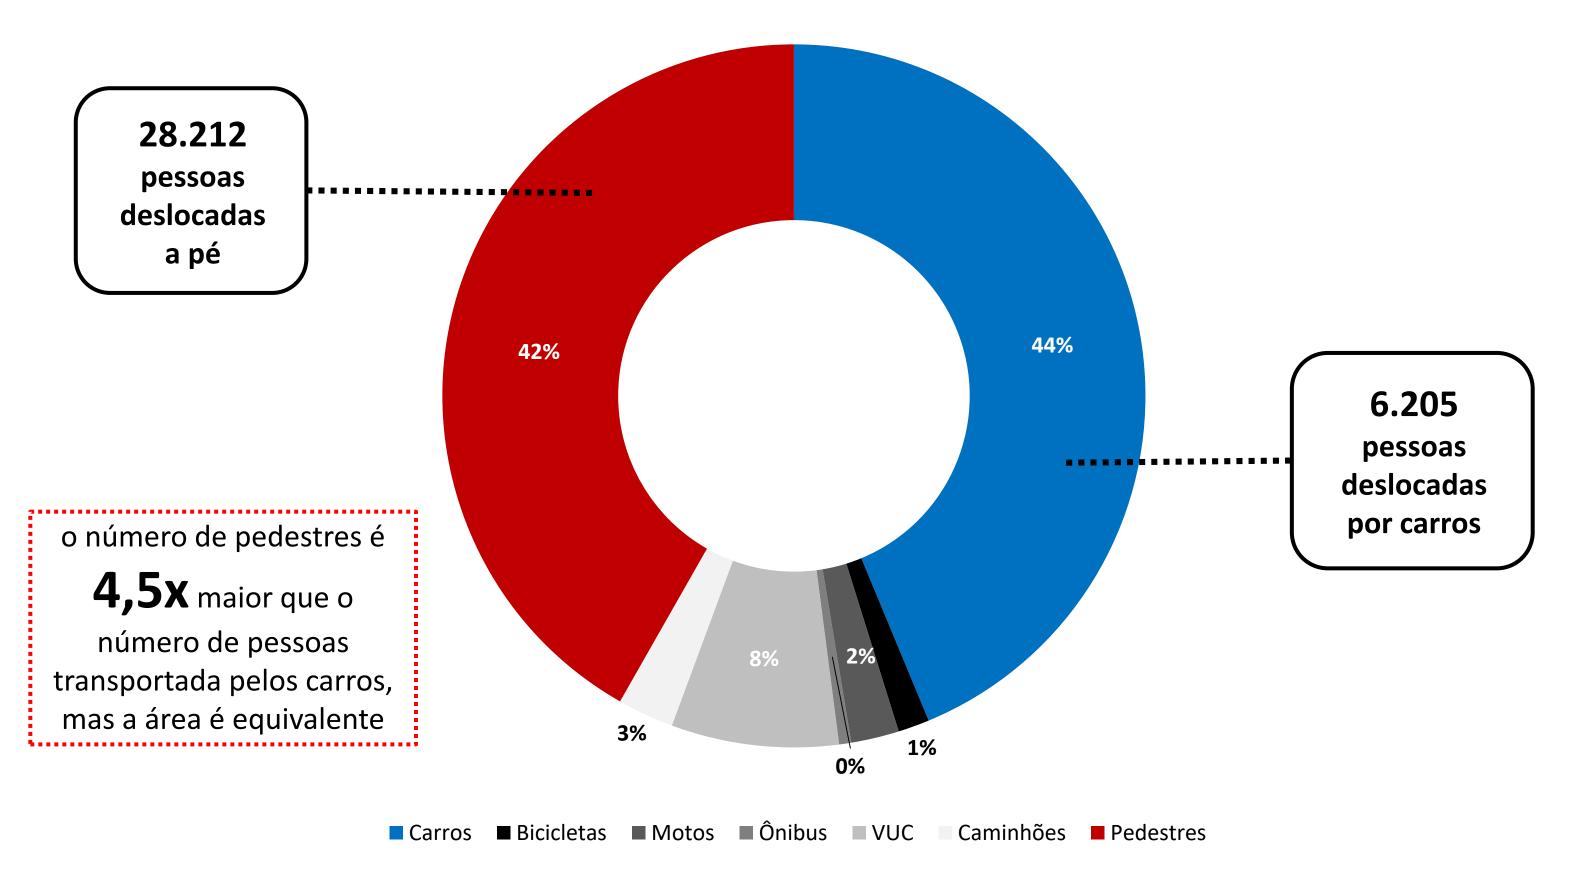
Destinação do espaço físico por tipo de deslocamento/dia

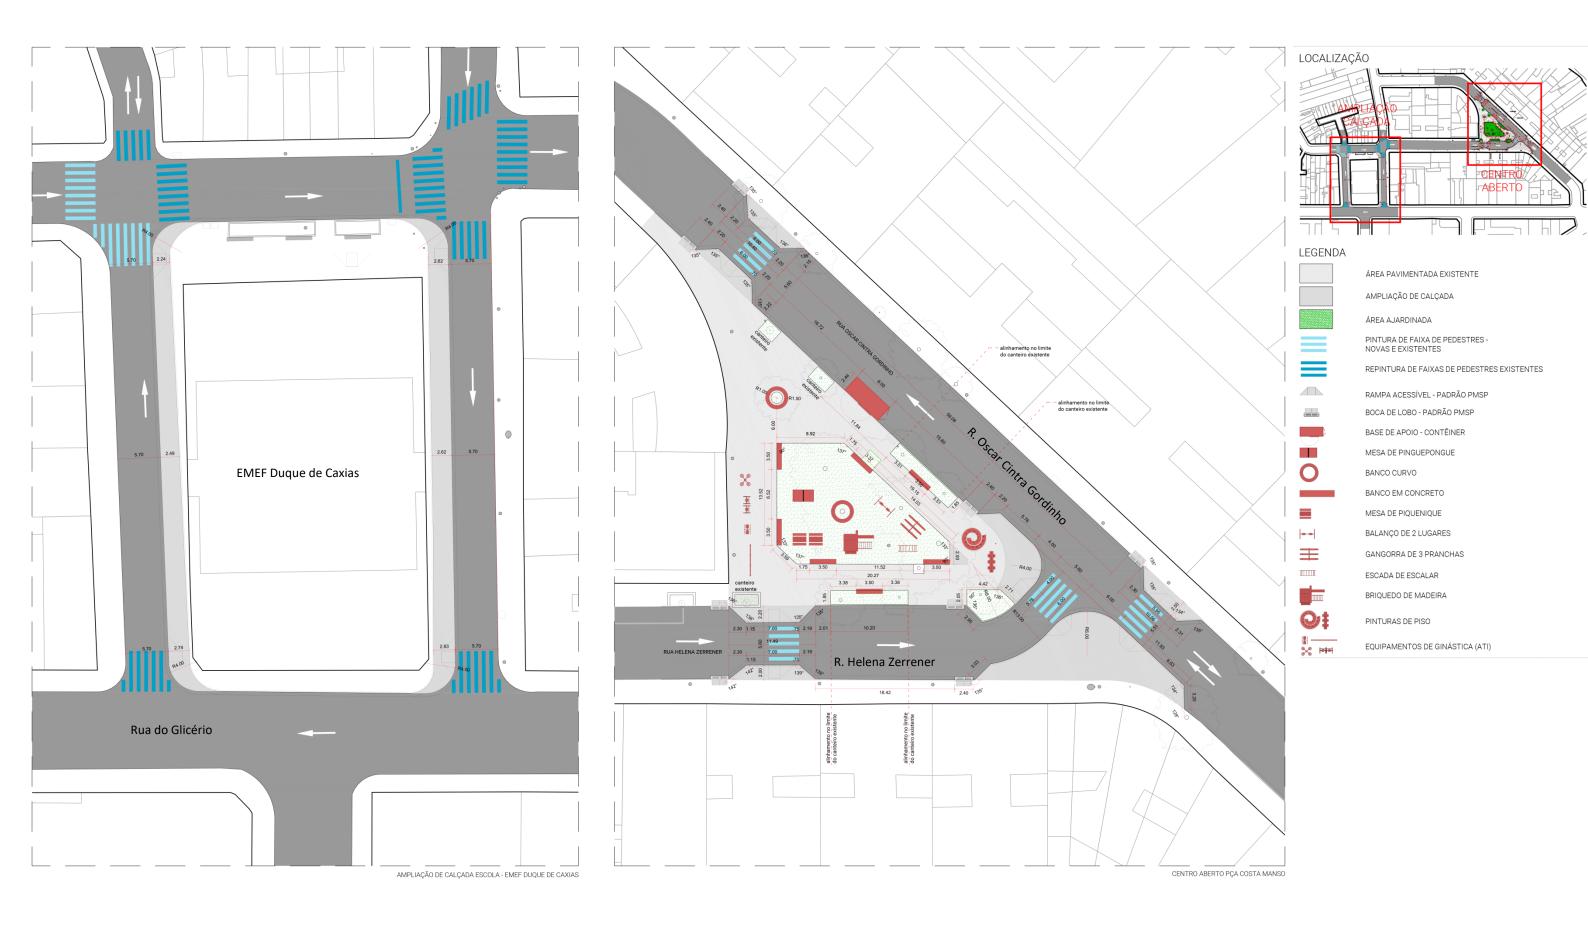
GLICÉRIO – PRAÇA COSTA MANSO: IMPLANTAÇÃO INCORPORANDO ACESSO À ESCOLA

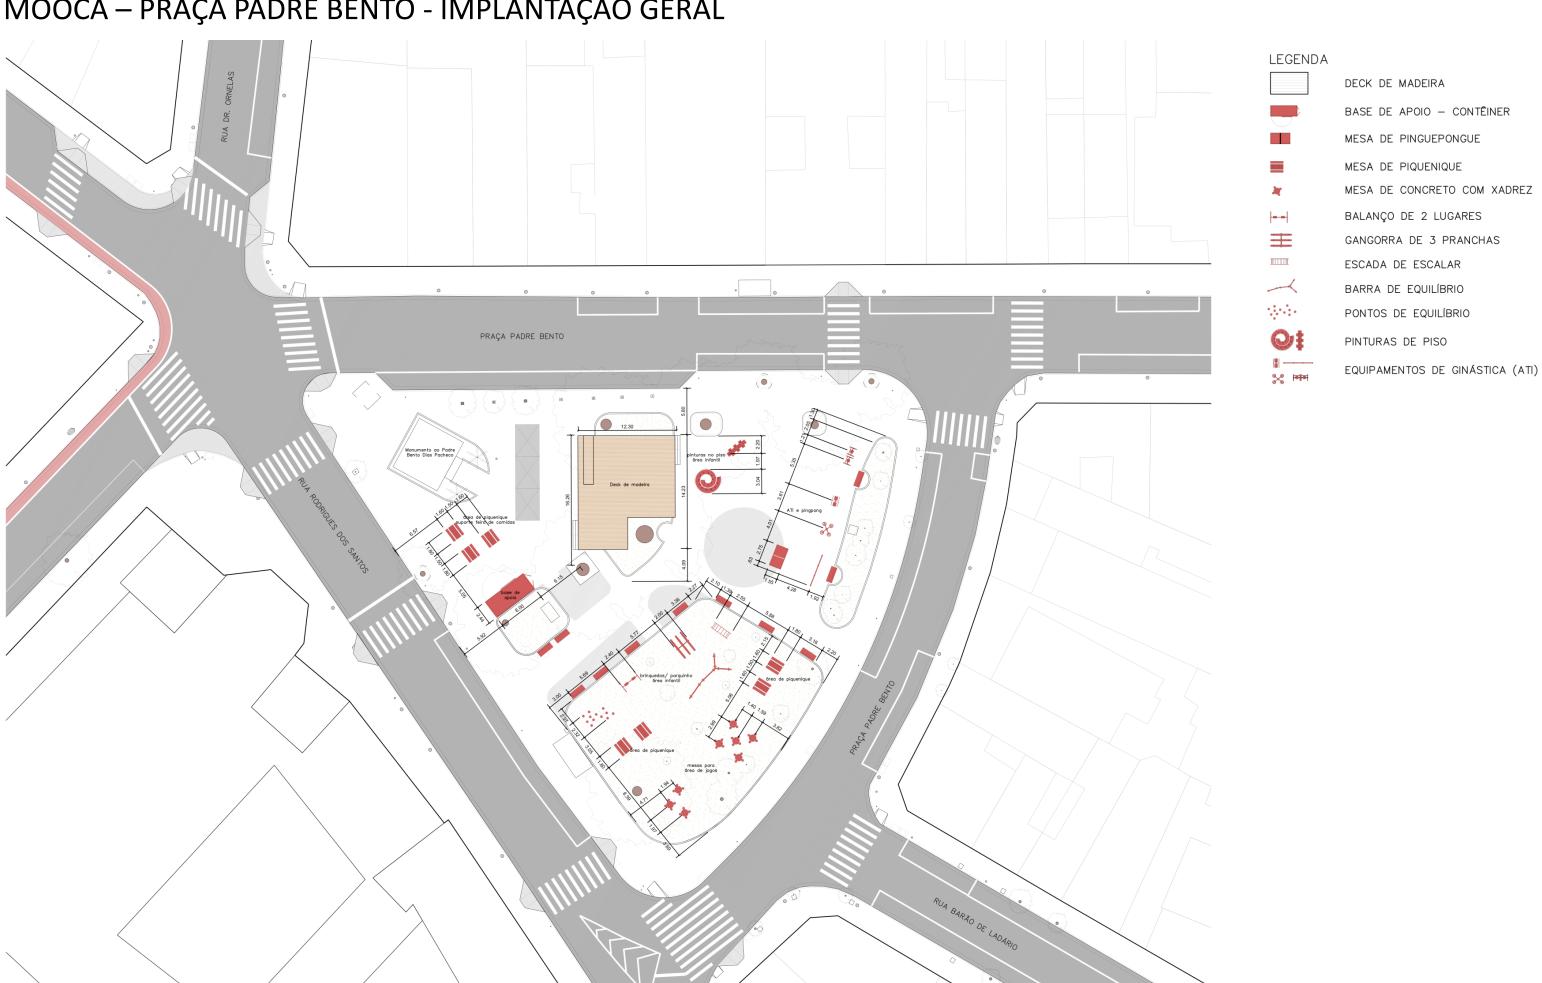
MOOCA – PRAÇA PADRE BENTO - IMPLANTAÇÃO GERAL

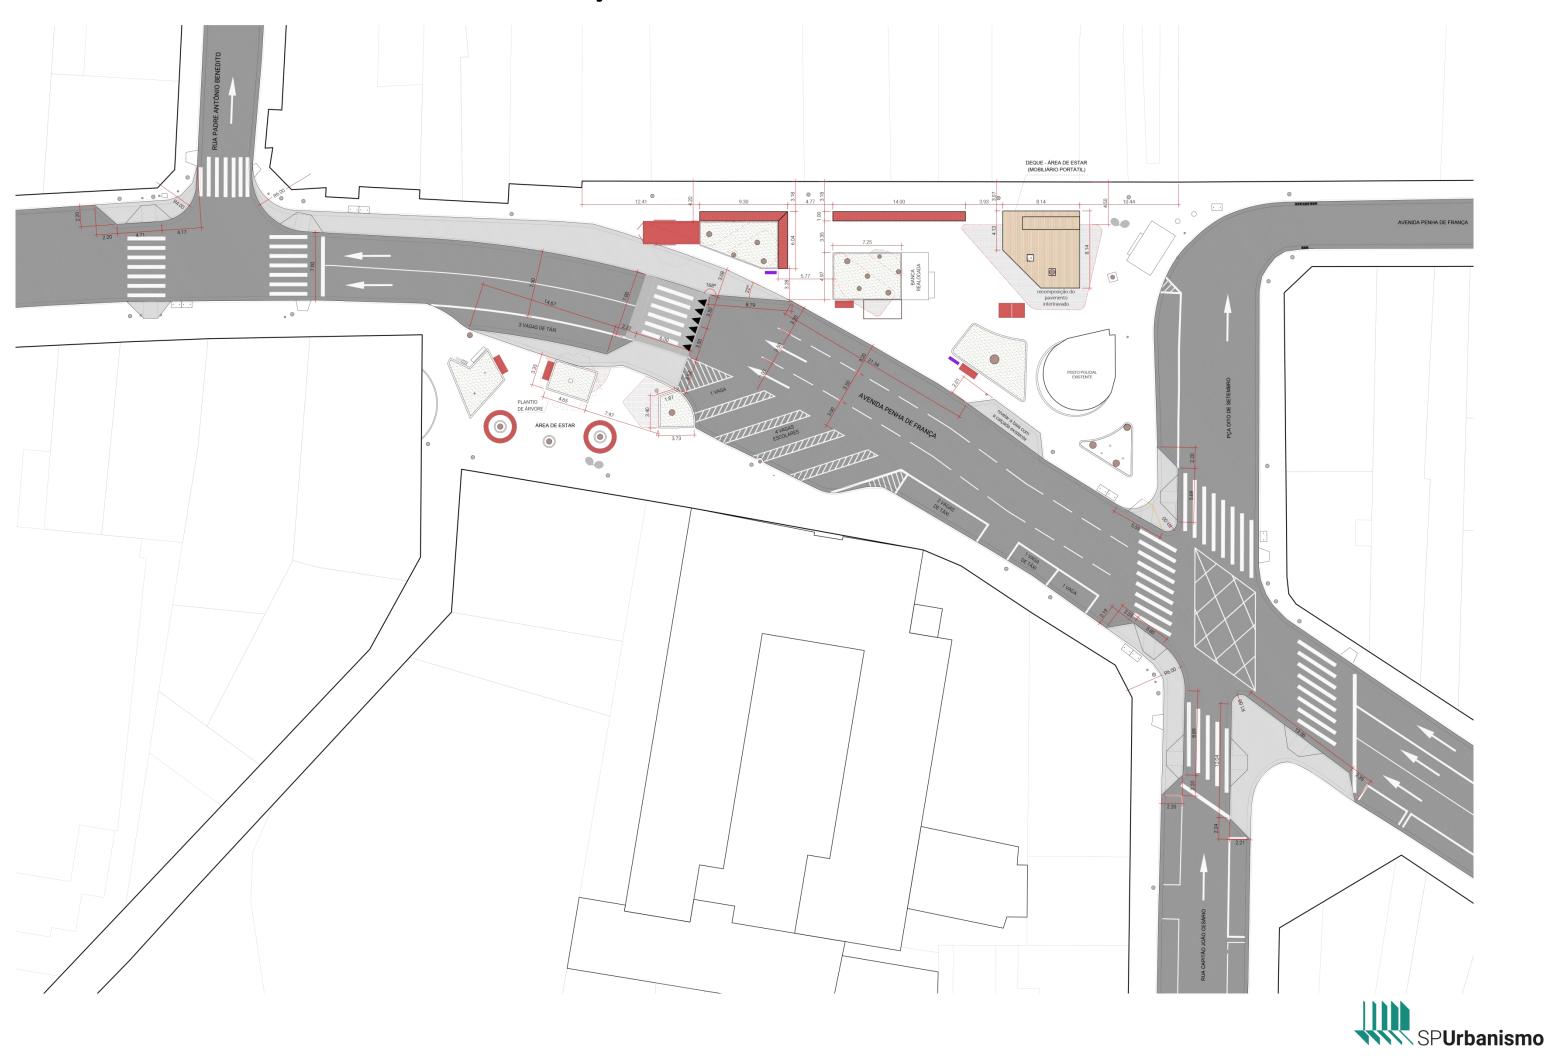
PENHA - LARGO 8 DE SETEMBRO: IMPLANTAÇÃO GERAL

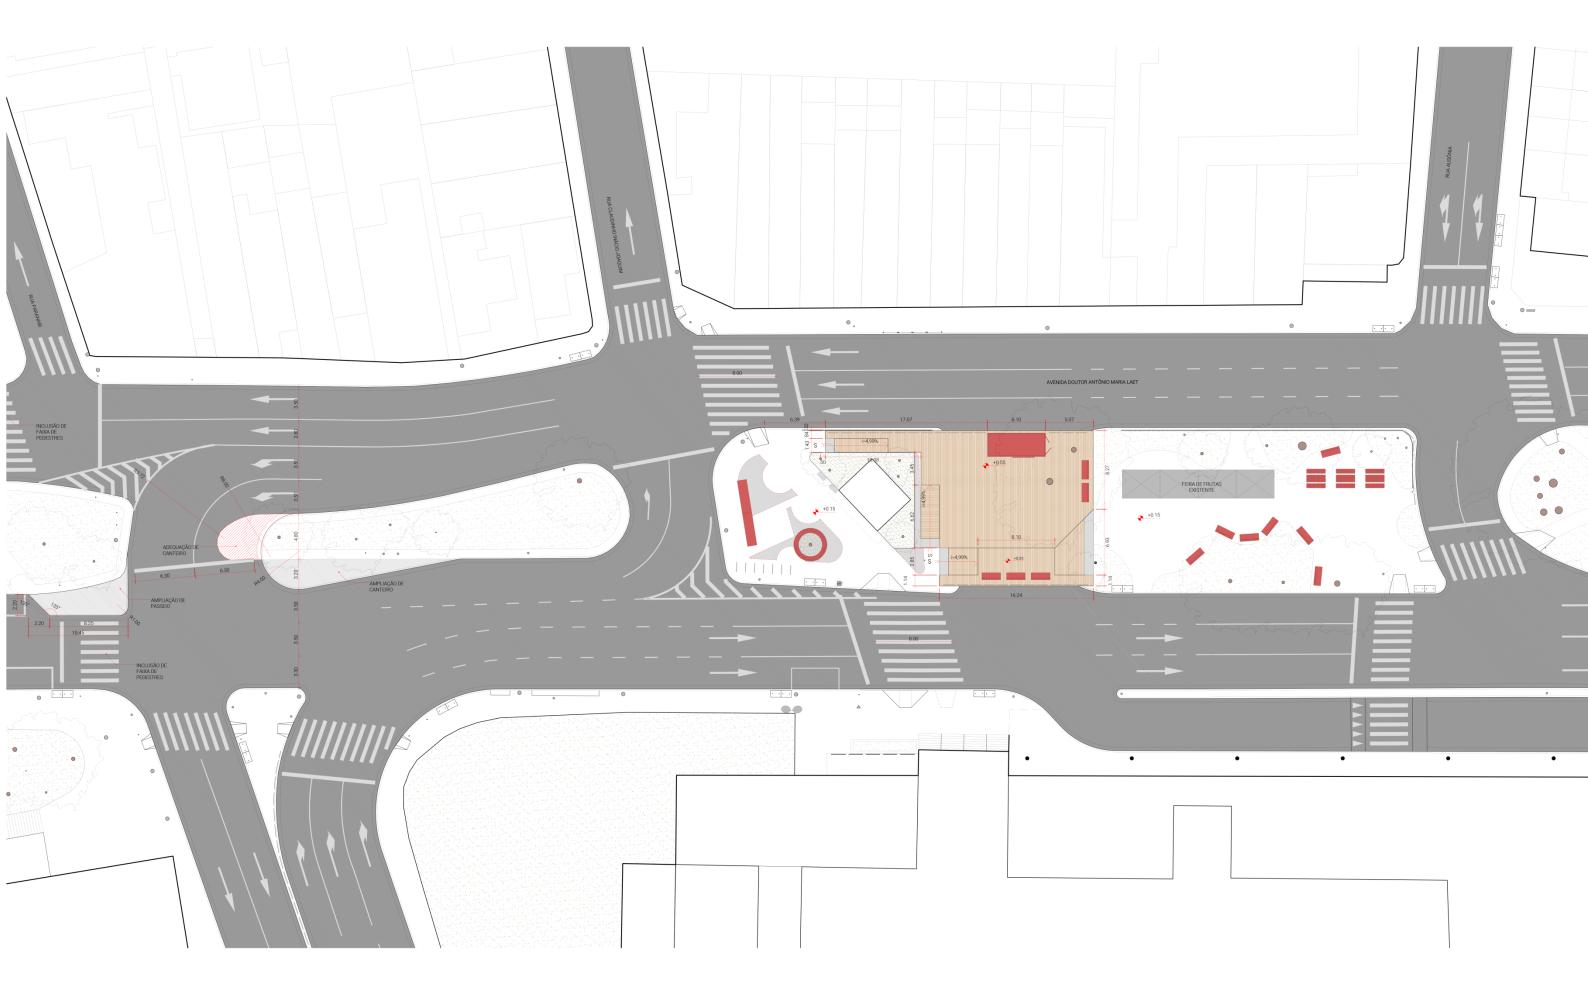
TUCURUVI – AV. DR. ANTÔNIO MARIA LAET: IMPLANTAÇÃO
