ATA DA 11ª REUNIÃO ORDINÁRIA CONSELHO GESTOR DO PARQUE PREVIDÊNCIA (CGPP) – BIÊNIO 2017 / 2019

ÁREA VISTORIADA:

CASA DA BOMBA

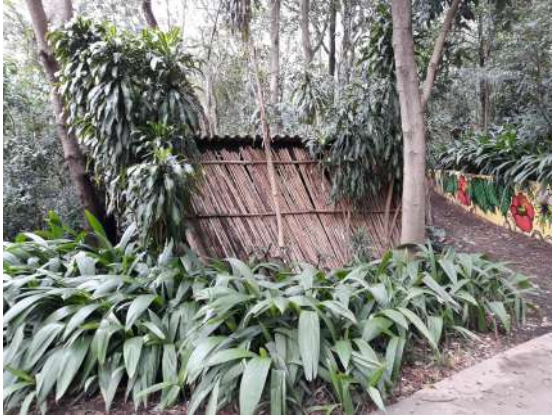
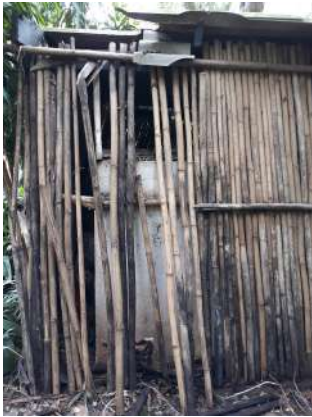
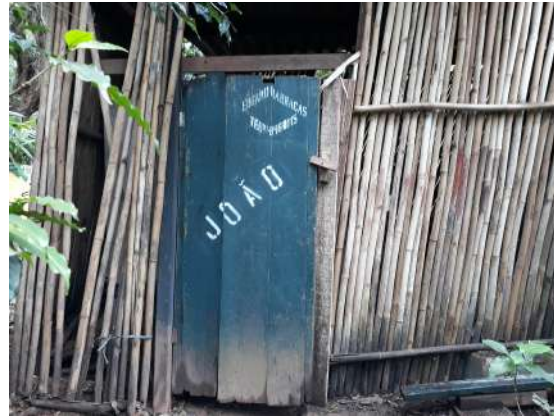
A estrutura externa da casa está em estado precário, apresentando o revestimento de bambu parcialmente podre, vigas e colunas de madeira desalinhadas, com risco de desabamento, e telhamento parcialmente quebrado.

VISTA EXTERNA DA CASA DE BOMBA.

- Reforma da estrutura externa da casa da bomba, com realinhamento de suas vigas e colunas, novo revestimento, troca de telhas e nova porta com fechadura.
- Providenciar vistoria interna da caixa de água da SABESP para verificação das condições de armazenamento antes do seu bombeamento.
- Reforma da casa da bomba com novo piso impermeabilizado e refação da parte elétrica, novo disjuntor e iluminação de acesso.
- Troca da bomba de água em substituição à atual. O pedido para troca da bomba já está sendo analisado pelo DEPAVE-V, aguardando apenas o posicionamento da sua diretoria para efetivação.
- Avaliar a possibilidade de instalação de sistema para acionamento automático da bomba, ao invés do procedimento manual como se faz atualmente.

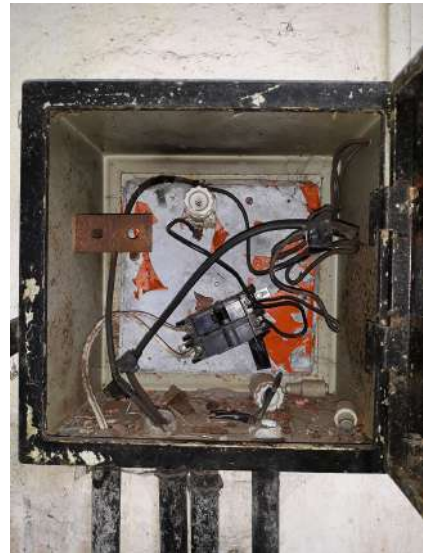
A casinha de alvenaria que guarda a bomba da água precisa de novo piso, impermeabilizado, e refação da parte elétrica. A fiação e a parte elétrica atual é precária e oferece perigo aos funcionários que acionam a bomba.

CASA DE ALVENARIA DA BOMBA DA ÁGUA E QUADRO DE FIAÇÃO.

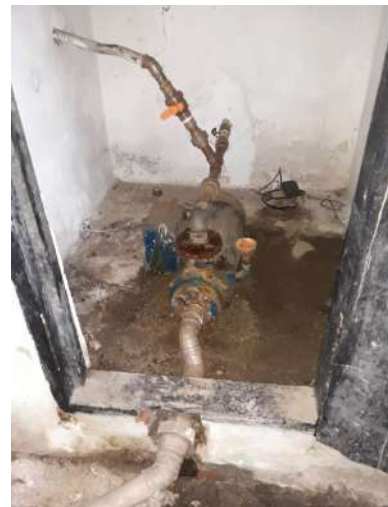
A bomba de água não está funcionando adequadamente. Embora tenha recebido manutenção emergencial recentemente, a vedação não está adequada, provocando perda de água no bombeamento.

VISTA INTERNA DA CASA DE ALVENARIA DA BOMBA DA ÁGUA.

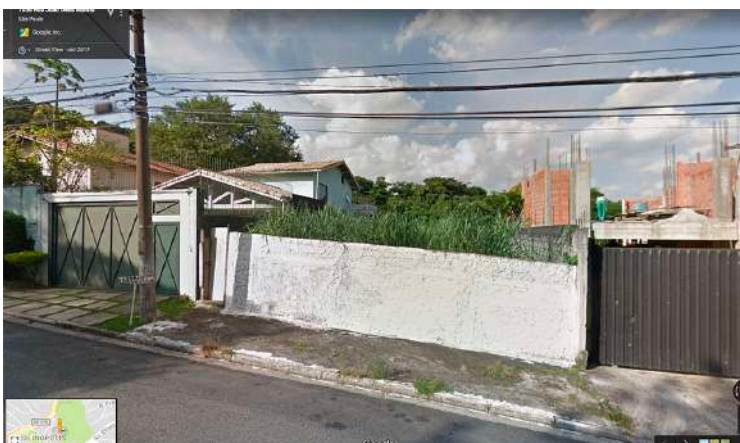
Constatamos uma grande quantidade de entulho de construção depositado na área do parque pelos fundos de um terreno baldio localizado na Rua João Della Manna, bairro Rolinópolis, vizinho ao número 1082. Esse terreno não tem muro nos fundos, separando-o do parque.

Frente do terreno baldio localizado na rua João Della Manna, ao lado do nº 1082.

PROVIDÊNCIAS NECESSÁRIAS: O depósito irregular de entulho e a ausência de muro no fundo do terreno precisam ser comunicados à subprefeitura para as devidas providências.

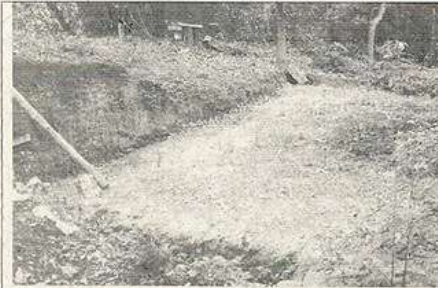
FOTO 05 - Clareira aberta no local

A área em questão localiza-se no endereço Rua Manoel Gonçalves Mão Cheia, ao final da rua, no interior da área do Parque Previdência, no bairro do Butantã (foto 01). Trata-se de um terreno em área de mata nativa, com duas construções e uma clareira aberta com o suposto objetivo de levantar outra construção no local, conforme fotos 03 a 06.

A titularidade do local deve ser avaliada para que o Parque Previdência possa atuar no manejo da área de bosque visando à preservação ambiental.

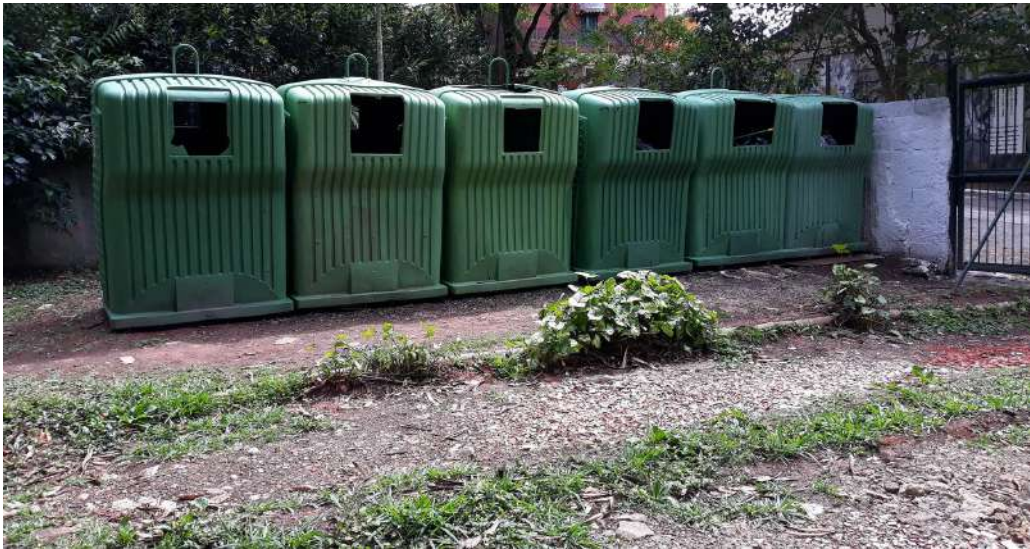
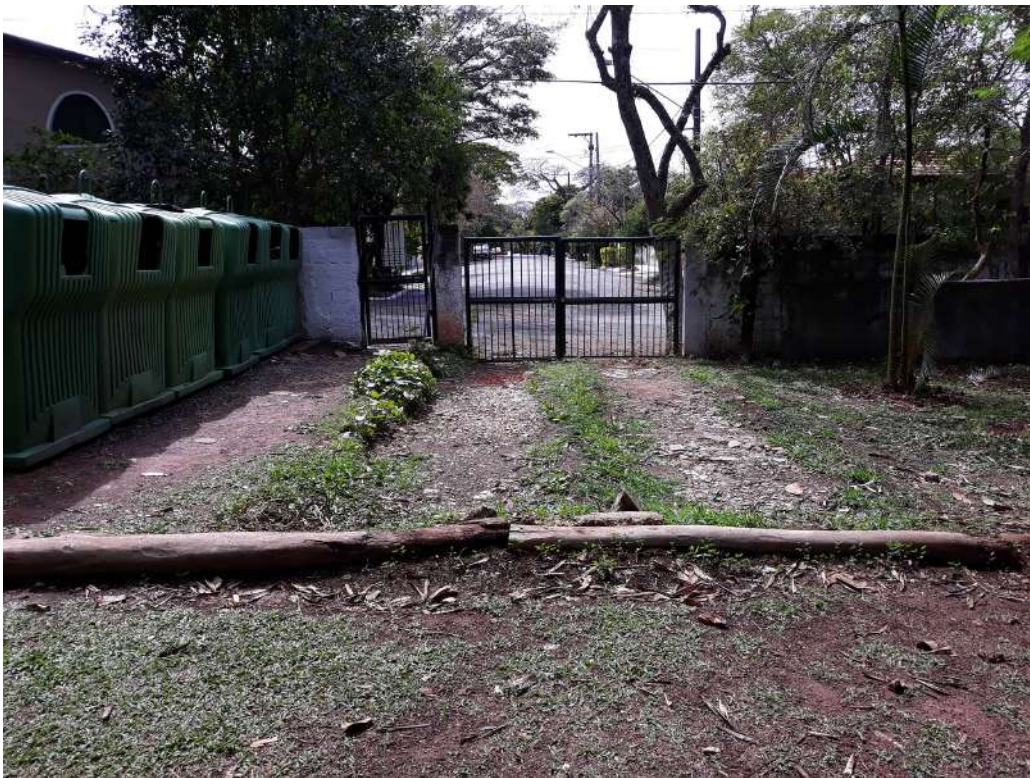
O acondicionamento do lixo reciclável seco é feito em “cicleias” antigas. Essas cicleias estão ainda em boas condições e foram recentemente pintadas pela administração. O manejo e a retirada do lixo pelo LOGA tem que ser feitos manualmente através de caminhão com guindaste tipo “munck”. O ideal seria o uso de cicleias mais modernas, com rodinhas na base, que permitem a retirada em caminhões automatizados. Para isso seria necessário uma nova estrutura de piso, resistente à movimentação das novas cicleias.

CICLEIAS ATUAIS NA ÁREA DE ENTRADA DO CAMINHÃO DA LOGA.

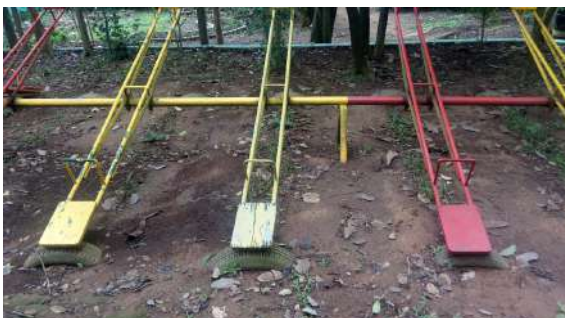
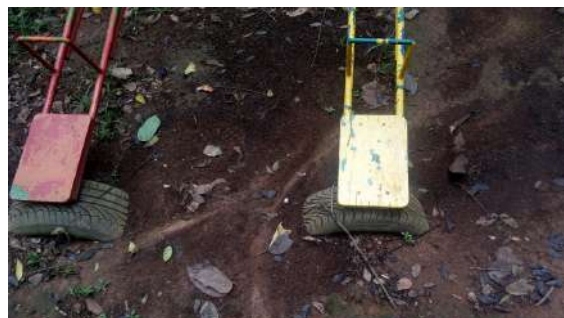
11 gangorras pouco utilizadas, que poderiam ser realocadas para o playground principal. Essas 11 gangorras precisam de manutenção.

- Solicitar urgente revisão das condições de segurança dos aparelhos e brinquedos disponíveis no parque para evitar riscos aos usuários. No caso de demora desta revisão pelo DEPAVE-5 a administração deve proceder a interdição provisória dos equipamentos com problema.

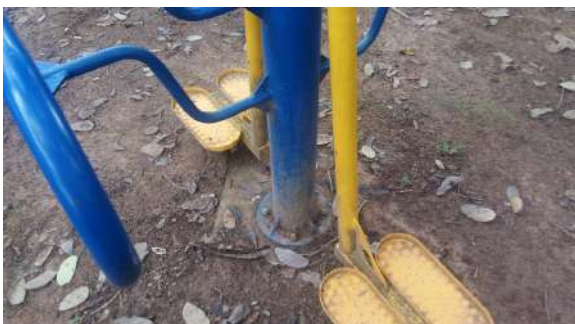
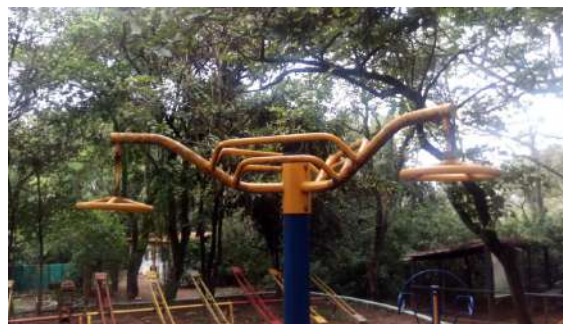
Vários aparelhos de ginástica, alguns faltando peças e outros precisando de manutenção e pintura. Ausência de instruções do modo de uso dos equipamentos ao ar livre.

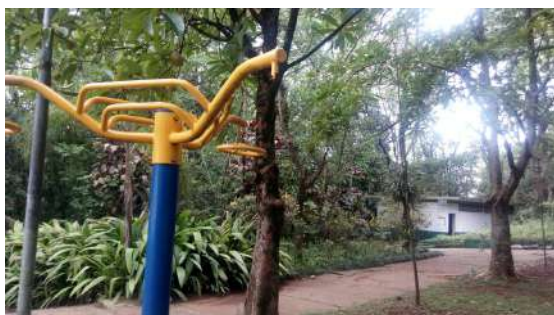
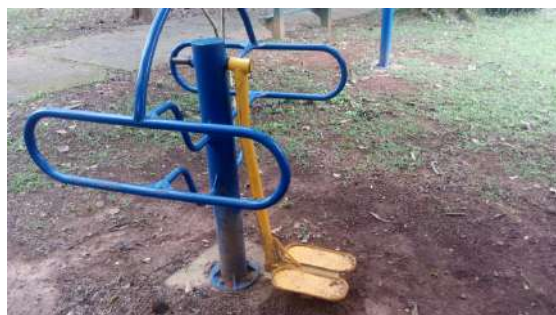
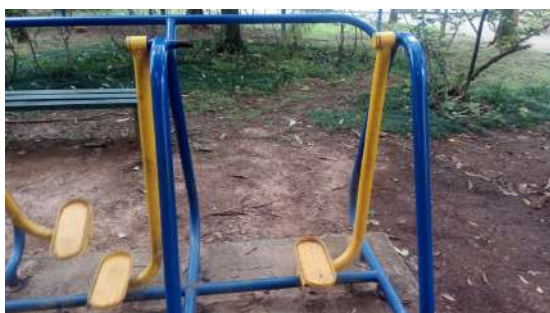
Falta de peça no aparelho de roda de braço, no twist de perna e no twist lateral.

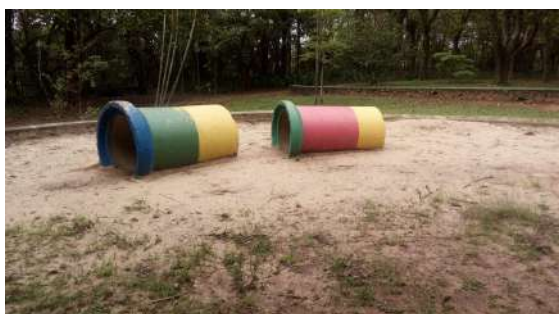
Dois “túneis” precisando de pintura e área de recreação necessitando de nova areia.

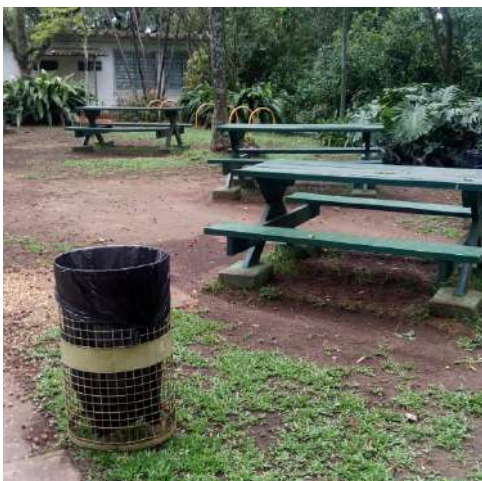
Apesar de não pertencer ao playground, a área de piquenique precisa de manutenção e pintura.

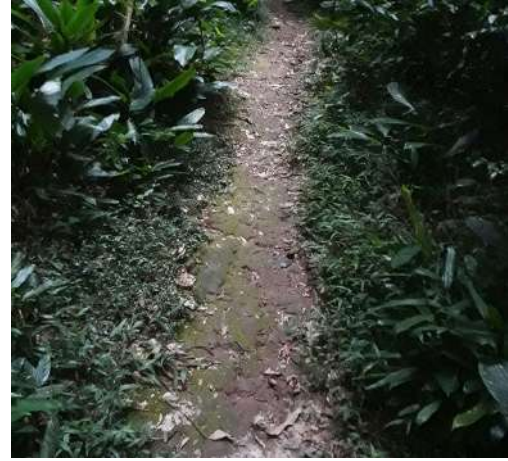
- Vários pontos de fragmentação da mata, provavelmente devido à falta de drenagem pluvial adequada e consequente erosão do solo.

- Refação da cerca na entrada da trilha por alguma alternativa de baixo custo e manutenção, por exemplo, troncos de eucalipto.
- Solicitar nova comunicação visual para a entrada e interior da trilha ao departamento responsável da SVMA.
- Rever sistema de drenagem e solicitar urgente ação de manejo para recompor mata nas bordas das trilhas.
- Solicitar vistoria técnica para avaliação mais completa e para encaminhamento de providências quanto ao rareamento da mata.
- Identificar e retirar eventuais espécies de plantas exóticas nocivas na mata da trilha.
- Comunicar para a Subprefeitura e/ou DEPAVE-5 sobre aberturas irregulares de portões de residências para o parque, assim como, entulho de obra e esgoto.

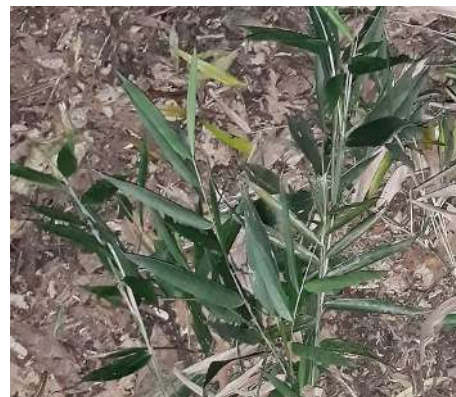
- Presença de espécies exóticas de plantas, possivelmente bambusáceas, que podem estar sufocando a regeneração sub-bosque.

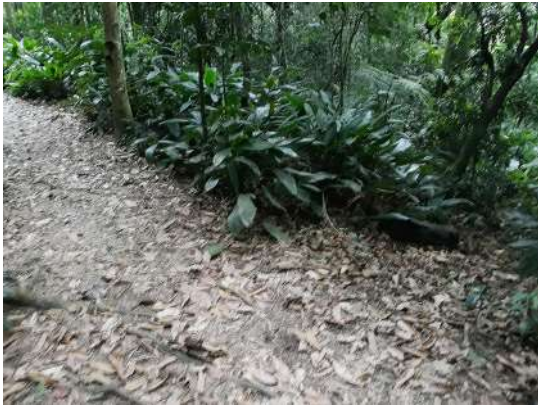
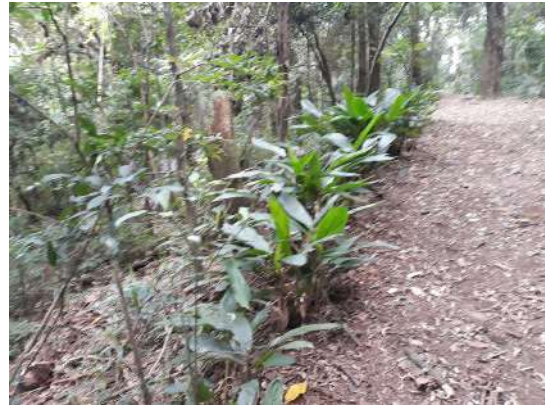
- Supressão e/ou rareamento do sub-bosque perceptível em vários locais que parecem estar gerando sub-trilhas em alguns trechos.

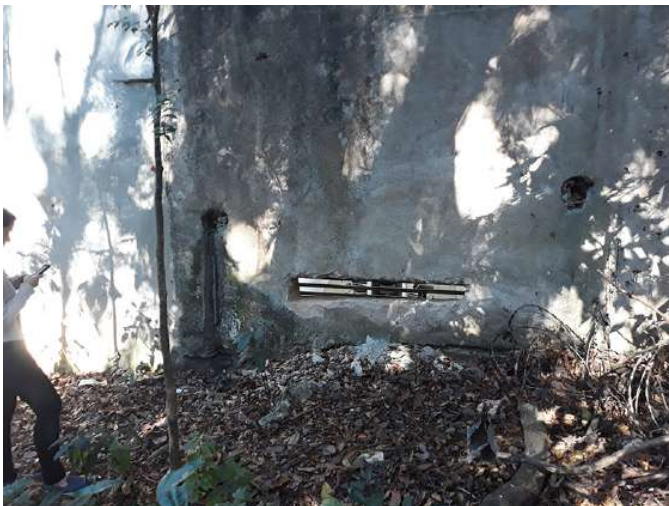
Na porção de mata da trilha mais próxima à linha de casas do bairro Rolinópolis existem algumas residências que fizeram portões ou aberturas para acesso irregular ao parque, com presença de entulho de obra. Além disso, verificou-se um canal de eliminação de líquidos com odor fétido.
