## RELATÓRIO DE AUDITORIA

Ordem de Serviço:	024/2014
Unidade Auditada:	Secretaria Municipal de Esportes, Lazer e Recreação - SEME
Período de Realização:	01/07 a 30/09/2014

Este relatório apresenta o resultado da auditoria n.º 024/2014, realizada na Secretaria Municipal de Esportes, Lazer e Recreação – SEME, com o objetivo de verificar a correta execução dos contratos oriundos da Ata de RP 10/SIURB/2012, com vigência de 12 meses a partir de 27/06/12, prorrogada até junho de 2014, cuja detentora é a empresa Engenharia e Construções LTDA - EEC e o objeto é serviços gerais de manutenção preventiva, corretiva, reparações, adaptações e modificações, com fornecimento de materiais de primeira linha e mão de obra especializada. A referida ata contemplava o Agrupamento 25 - São Mateus e os preços praticados foram baseados na tabela de Custos Unitários 045/EDIF/SIURB/11.

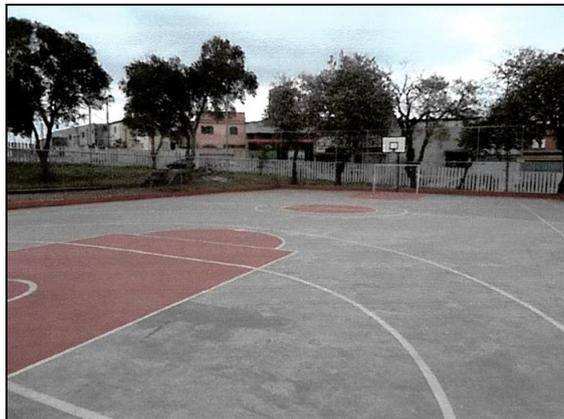
Área Técnica: Quanto à demarcação da quadra ao longo da execução dos serviços, entendeu-se que para as características do local, a tinta utilizada possui uma manutenção mais fácil, sendo uma alternativa viável.

Abaixo, segue composição com os dois tipos de pintura, demonstrando que o custo da pintura utilizada foi maior do que o orçado, porém pagou-se pela pintura originalmente contratada.

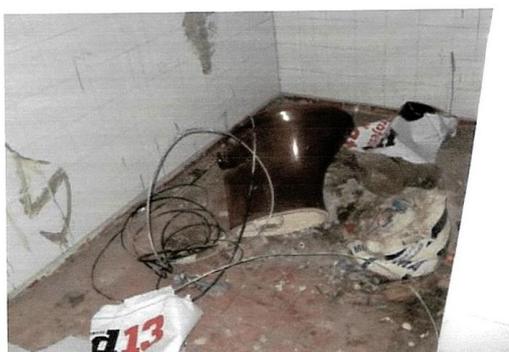
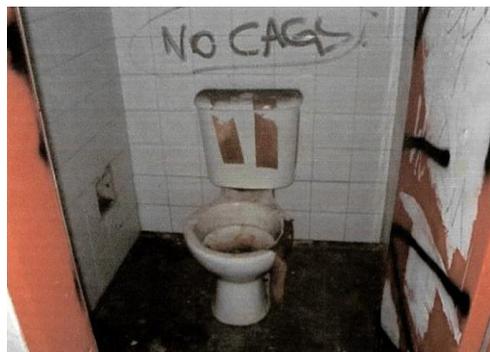
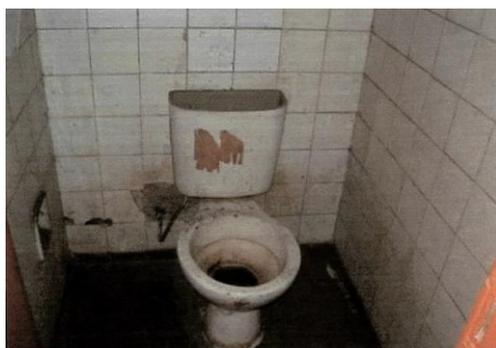
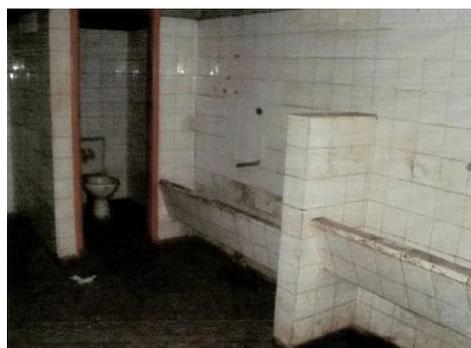
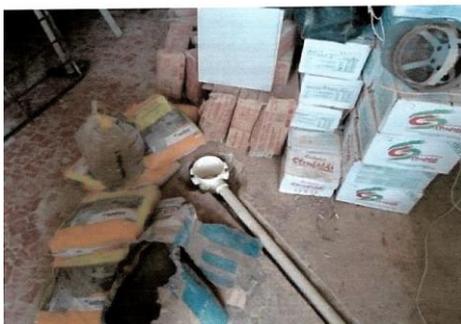
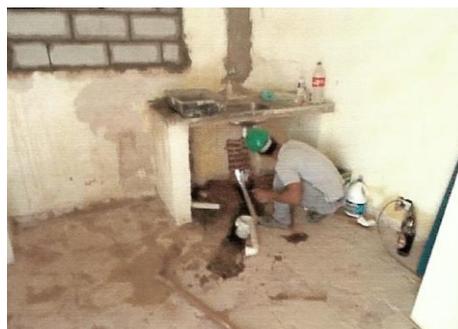
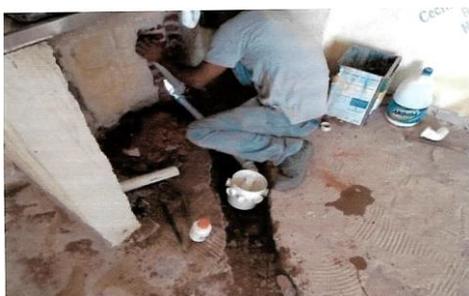
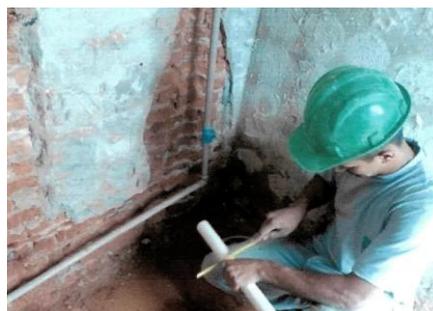
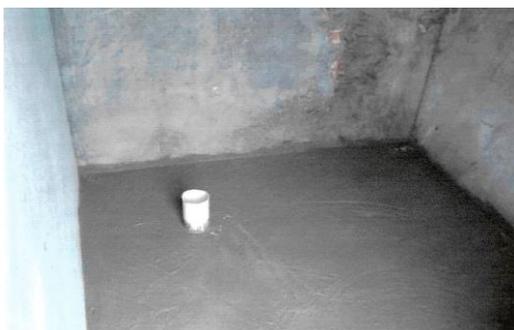
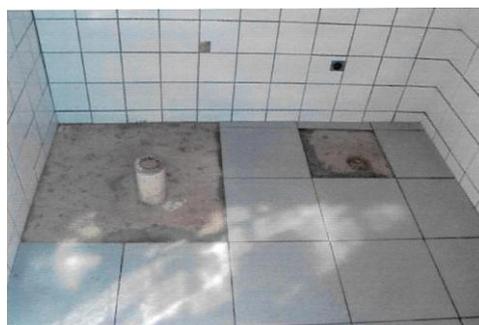
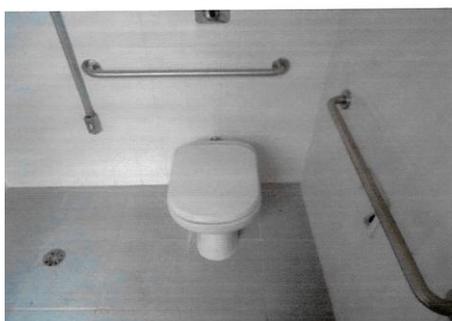
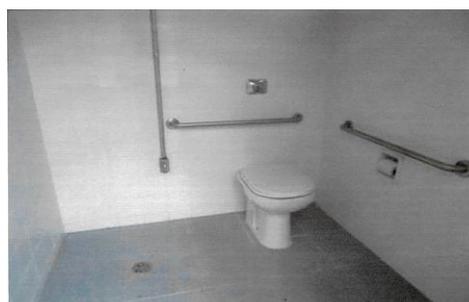
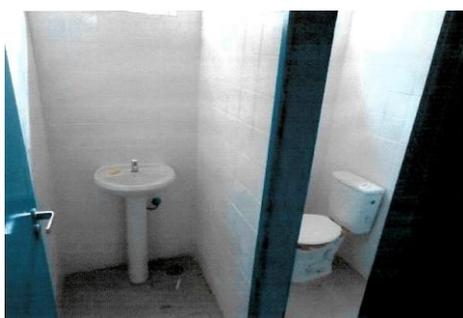
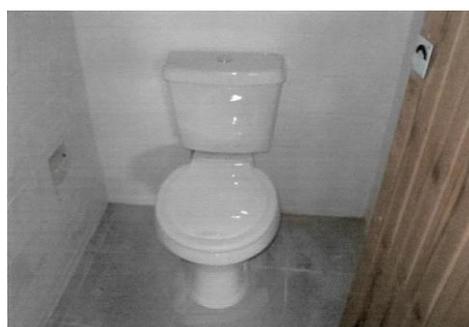
**Substituição de Tubulações/Tubo de PVC Linha Esgoto/Bacia Sanitária** - Conforme informado pelo gestor, depois da conclusão dos serviços, houve vazamento em um dos vestiários sendo corrigido posteriormente pela contratada. Apesar disso, no dia da visita ao local havia um sanitário sem a respectiva bacia sanitária, e apesar de constarem no memorial descritivo e na medição, a cobrança de 5 (cinco) bacias sanitárias, ao preço unitário de R\$ 378,50, bem como serviços de instalação de novas tubulações, verificou-se que a tubulação da bacia sanitária, aparentemente, não foi substituída. Apesar dessas ocorrências, figura no objeto da ata o uso de materiais de *primeira linha e mão de obra especializada*. Em razão desses vazamentos chegaram à Unidade duas contas de água com valores elevados, sendo a primeira, paga pelo CDC e a segunda pela contratada nos valores de R\$ 220,00 e R\$ 600,00 respectivamente, conforme informado pelo gestor da Unidade.

Quanto à tubulação de esgoto, a substituição se deu em todas as áreas onde foi constatada a necessidade, conforme fotos abaixo.

*Item 3.1.1. - Substituição de tubulações/tubo de PVC linha esgoto/Bacia sanitária (fls. 5/6): alega-se má qualidade dos materiais por força de um vazamento já consertado pela contratada e a falta de uma bacia sanitária dentre as cinco objeto do contrato. Pelas fotos do "antes", "durante" e "depois", porém, fica nítido que tudo foi realizado de acordo com o contratado. A falta da bacia sanitária certamente foi fruto também de vandalismo. Lembramos que a conta de água não é responsabilidade do erário e sim do clube, pessoa jurídica de direito privado, como já dito.*

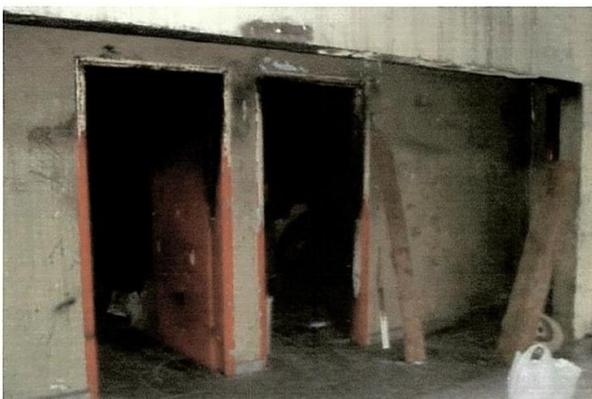
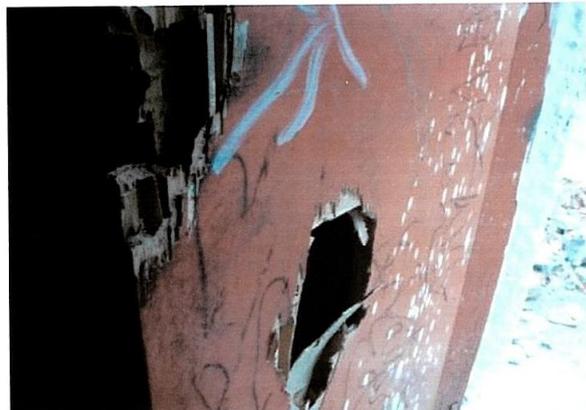
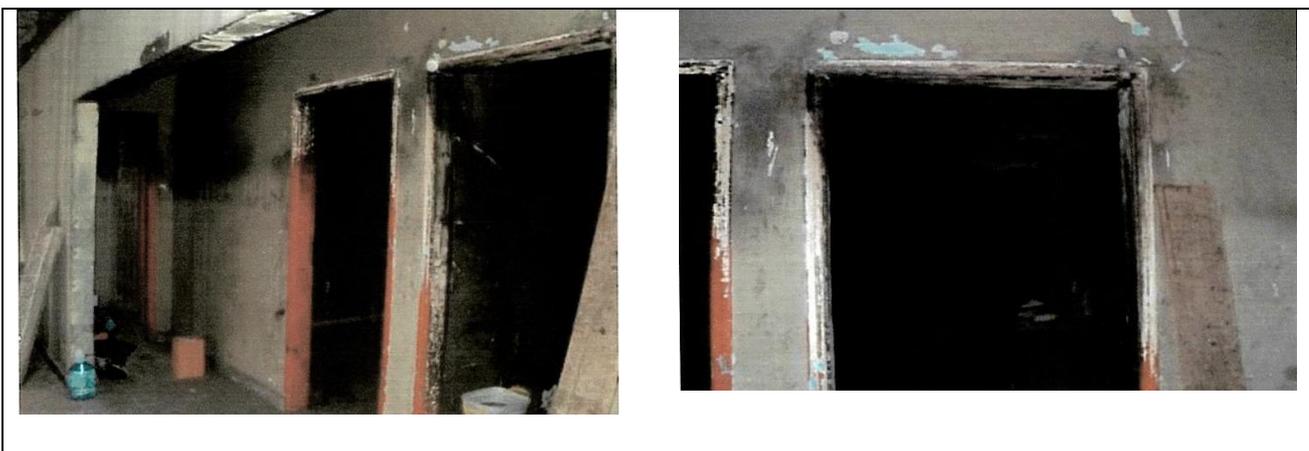
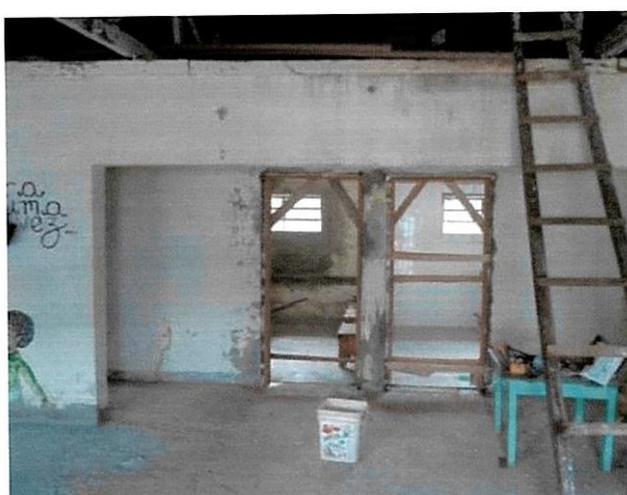
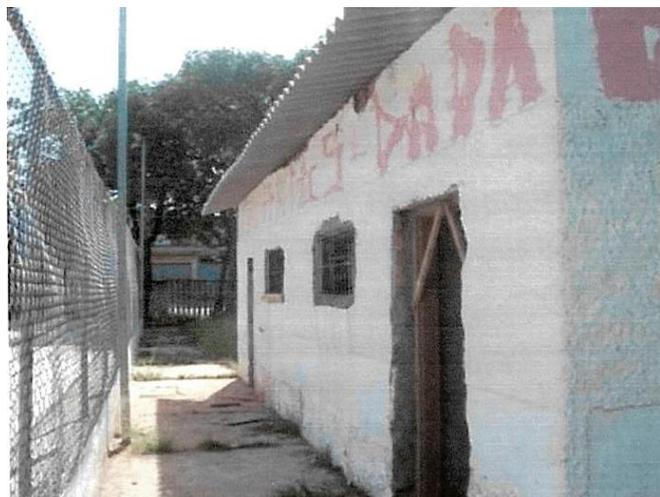
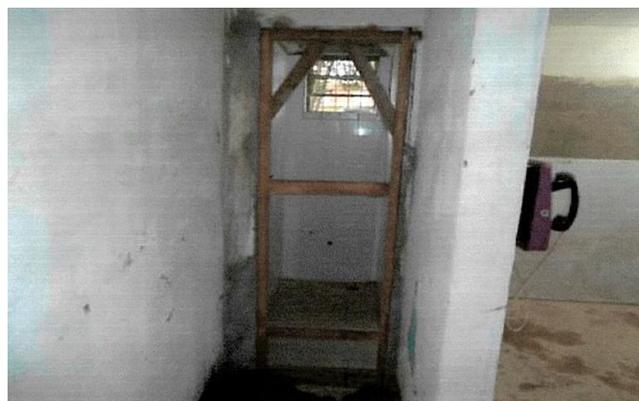
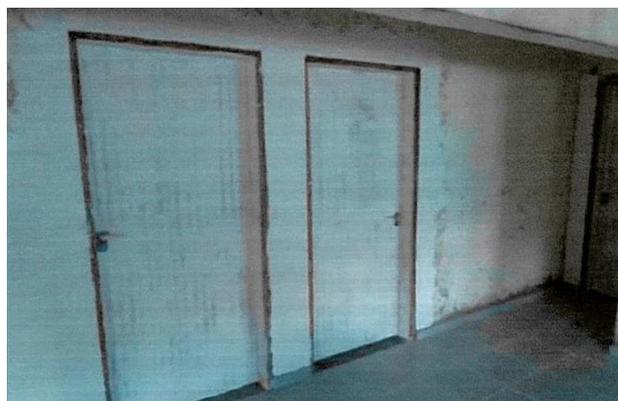
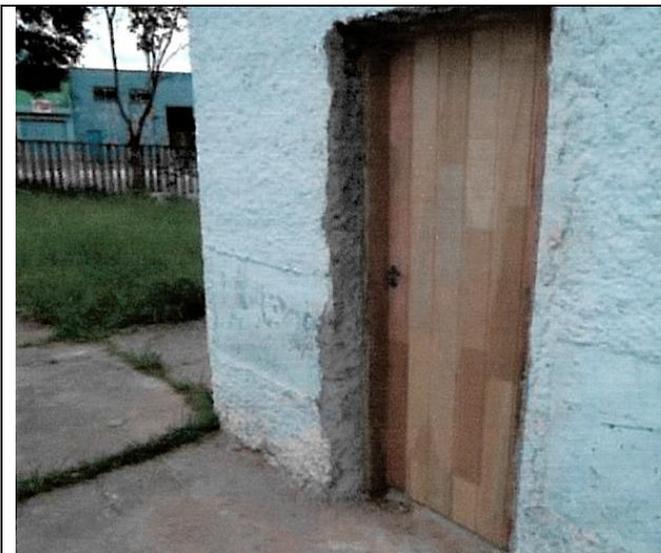
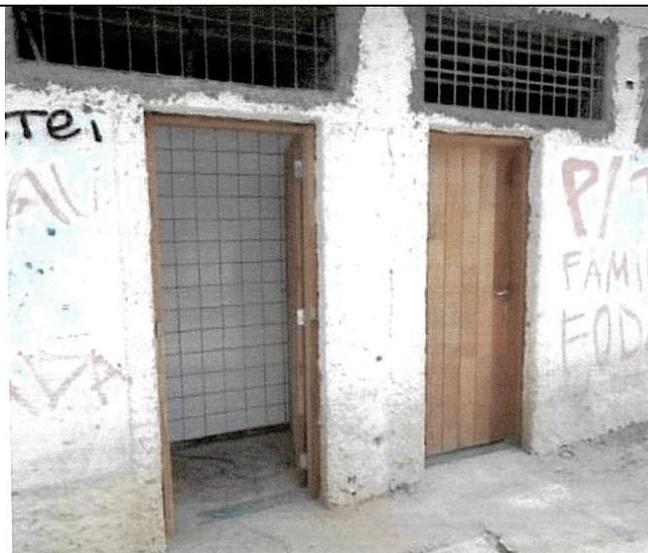
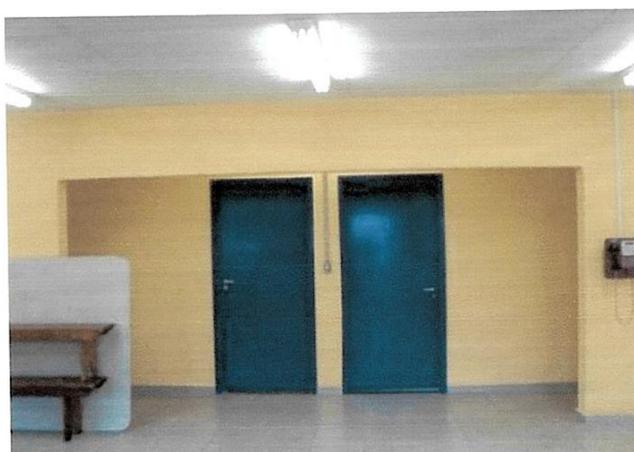
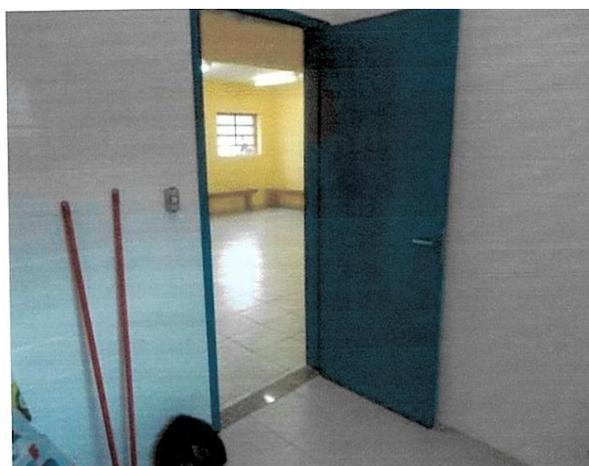
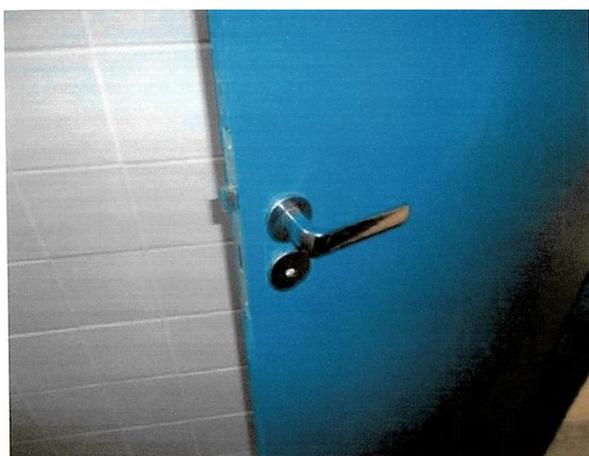
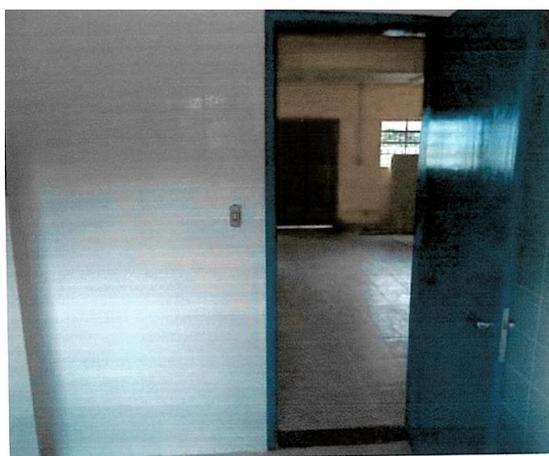
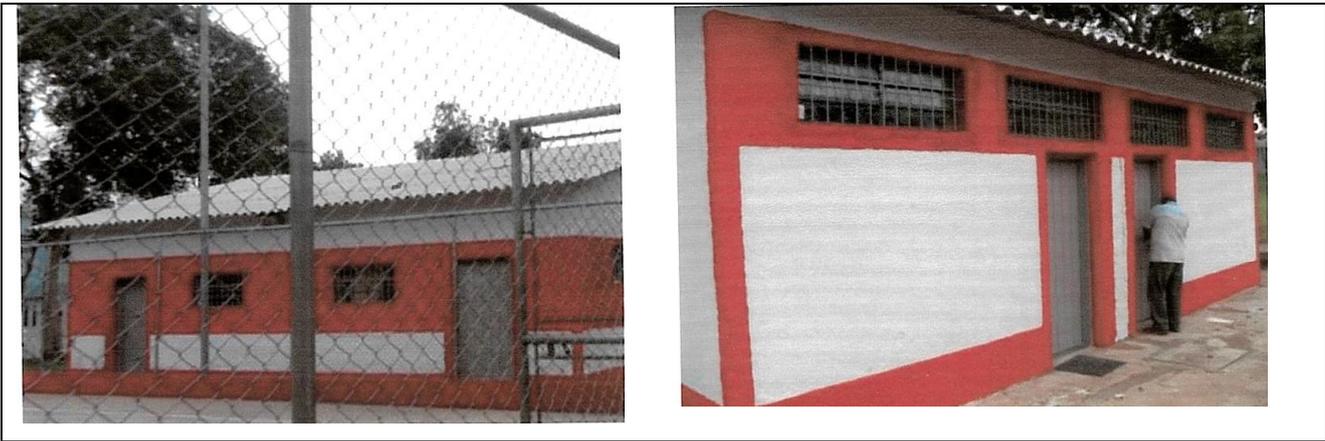
**Item 3.1.1 - Portas mexicanas (fls. 4)** – a auditoria detectou repintura, o que seria indício de reutilização de porta e que o "material é rústico o que compromete a qualidade do acabamento." Essa alegação final é bastante subjetiva e, nessa linha, impossível de ser contestada ou aceita. O que quer dizer "rústico"? o que quer dizer "compromete a qualidade do acabamento"? Olhando a foto do relatório de auditoria, não parece haver qualquer problema. A meu sentir, o que um relatório de auditoria deve apontar é se o que foi ajustado em contrato foi ou não atendido.

**Item 3.1.1. - batentes de madeira (fls. 4)** a auditoria alega que estavam danificados e com o uso comprometido. Conforme se vê das fotos juntadas por NUSEM (fls. 12 a 17) portas e batentes foram entregues totalmente em ordem, e eram novas. Supõe-se, pelo estado de portas e batentes antes dos serviços realizados (fls. 10 a 12) e pelo estado geral de conservação do local que se vê em todas as fotos do "antes" que certamente esses batentes foram vandalizados, o local talvez tenha até sofrido tentativa de arrombamento. Ressalte-se que a vulnerabilidade do local foi relatada pelo próprio dirigente do clube, na já citada correspondência de 09 de março ao Subprefeito de São Mateus.

Com relação á repintura, NUSEM informa (fls. 10) que essa repintura foi feita a pedido da fiscalização, pois as cores utilizadas não correspondiam às cores padrão de comunicação visual para esse tipo de equipamento. Informa que todas eram novas quando da instalação. Certamente houve um erro de comunicação entre contratada e fiscalização, mas que foi resolvido sem ônus para o erário.

*Uma vistoria será agendada para verificar sobre o batente danificado, uma vez que fotos comprovam ter sido entregue em ordem, podendo ter sido ato de vandalismo, conforme explica o Diretor em Ofício enviado à Subprefeitura - anexado em fls. 09;*

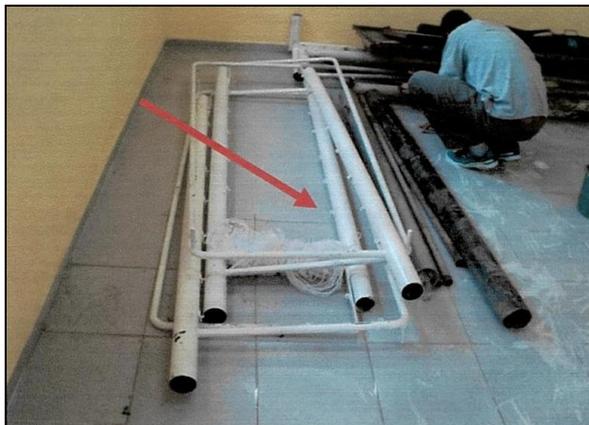
**Trave para Futebol de Salão Inclusive Pintura e Rede** - Constam trocas de 2 (duas) traves no valor total de R\$ 3.183,36, porém verificou-se que as traves colocadas na quadra apresentavam sinais de corrosão e ferrugem. Na trave localizada próxima ao portão de entrada, foi constatado que parte da sua estrutura havia sido serrada e soldada e não estava completa. Segundo o presidente do CDC as traves foram trocadas. Em vistoria feita ao local, considerando o estado em que foram encontradas as traves, pode-se concluir que trata-se de material reutilizado.

**Item 3.1.1. - trave para futebol de salão** (fls. 5): de acordo com NUSEM e conforme comprova a foto (fls. 20) foram fornecidas e instaladas duas traves novas com redes. As peças são fornecidas separadamente e a existência de encaixes entre elas é decorrente do método de instalação do conjunto (macho/fêmea). Não se trata, portanto, de material reutilizado. A engenharia informa que fará vistoria para apurar a questão da ferrugem.

Apesar da justificativa da unidade, verifica-se que o material usado não corresponde ao contratado, uma vez que passados 8 (oito) meses da instalação (período sem chuvas), as traves já apresentavam sinais de corrosão e ferrugem, evidenciando a má qualidade do material empregado, em desacordo com o objeto do contrato.

*Será feita uma vistoria para verificar ferrugem existente.*

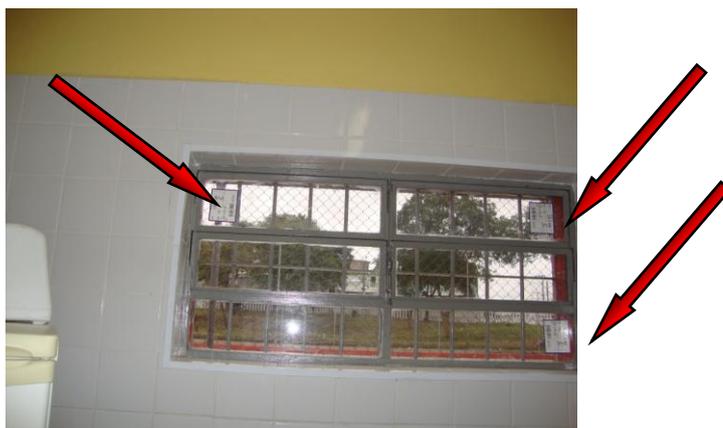
*Área Técnica: Quanto ao prazo do contrato, a obra do CDC SABIPA DE OURO foi finalizada em 12/02/2014, conforme comprova o Termo de Recebimento de Serviços nº 032/2014 anexado à fls. 08 sendo porém observada uma trinca em um vidro que somente foi substituído em abril de 2014.*

Ao contrário das declarações da Unidade, nossos apontamentos não se basearam somente nas declarações do dirigente do clube, conforme análise da constatação 001. Quanto à data da etiqueta, cabe ressaltar que para melhor visualização, esta auditoria mostrou apenas um dos vidros como exemplo mas a foto abaixo mostra toda janela, onde é possível verificar que havia etiquetas em 3 (três) vidros e todas com a data de 07/04/2014 e não 1 (um) vidro, conforme informado pela Unidade.
