Processo TC nº 72.003.989.13-00

Assunto: Companhia de Engenharia de Tráfego-CET e SINASC – Sinalização e Construção de Rodovias Ltda. – Acompanhamento – Verificar se o Contrato nº 066/13, cujo objeto é a implantação de sinalização horizontal, vertical, defensas metálicas, gradis e limpeza de placas, com fornecimento de materiais, está sendo executado de acordo com as normas legais pertinentes e em conformidade com as cláusulas estabelecidas no ajuste

RELATÓRIO DE ACOMPANHAMENTO DE EXECUÇÃO CONTRATUAL

Execução Contratual – Sinalização Horizontal e Vertical.

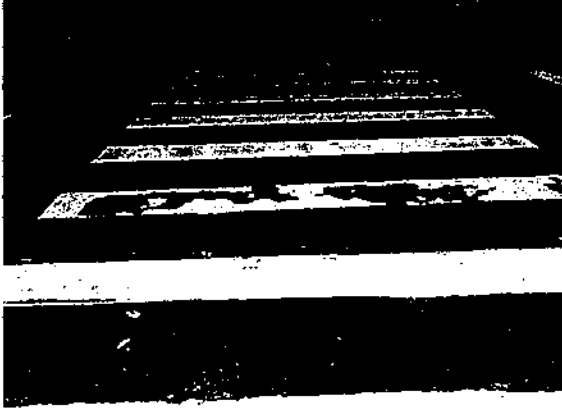
40 – Pintura Hot-spray soltando – trecho entre a rua Monteiro Mafra e José Ferreira Cardoso – Projeto 791.0002/13-0 – planta nº 01 (fl. 295).	41 – Serviço Refeito
Antes	Depois

- Via com asfalto prejudicado por buracos, rachaduras, trincas, fissuras e etc.
- Aplicação de material termoplástico, em desconformidade com as condições ambientais mencionadas no item 4.6.1 da especificação técnica ET-SH-07, o qual menciona que o termoplástico deve ser aplicado nas seguintes condições:
 - e) temperatura entre 10 °C e 40°C.
 - f) umidade relativa do ar até 80%.
- Utilização de material termoplástico com preparação acima dos 200°C permitidos (Especificação Técnica ET-SH-07)

4.5 – A Contratada obriga-se a reparar, corrigir, remover, refazer ou substituir, às suas expensas, no todo ou em parte, os serviços executados em que se verificarem vícios, defeitos ou incorreções resultantes da execução ou dos materiais empregados.

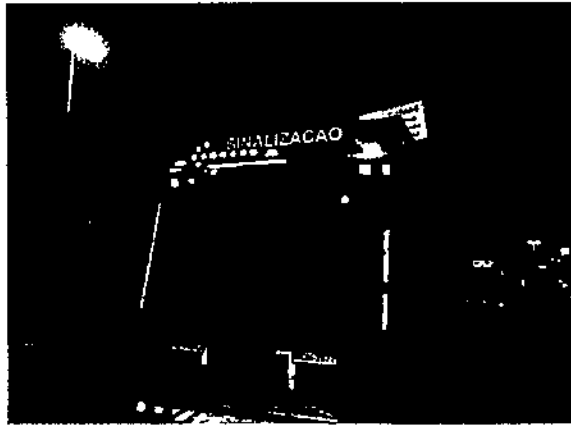
68 – Caminhão utilizado para preparação do material (Hot-spray e Extrudado)

O caminhão da foto 68 é utilizado para preparar o material a ser utilizado nos serviços de sinalização horizontal (Hot-spray). Já o caminhão de apoio carrega os equipamentos e materiais a serem utilizados nos serviços, tais como cones e sacos de pintura (foto 69).

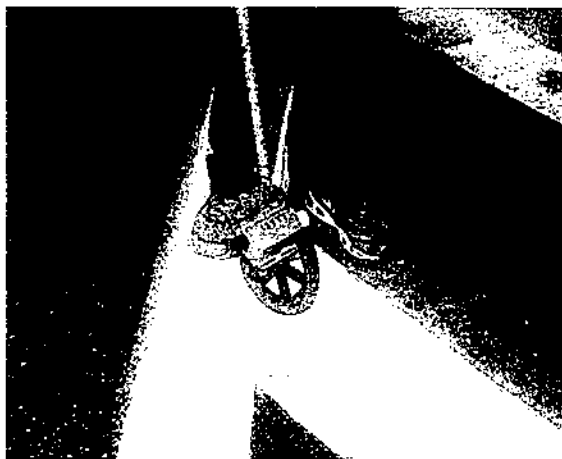
72 – Carrinho utilizado para medição

No caso da sinalização horizontal, o técnico responsável utiliza o "carrinho de medição" para calcular a extensão das faixas pintadas (fotos 72 a 74). Além disso, faz a contagem das legendas existentes pintadas no solo (foto 75).

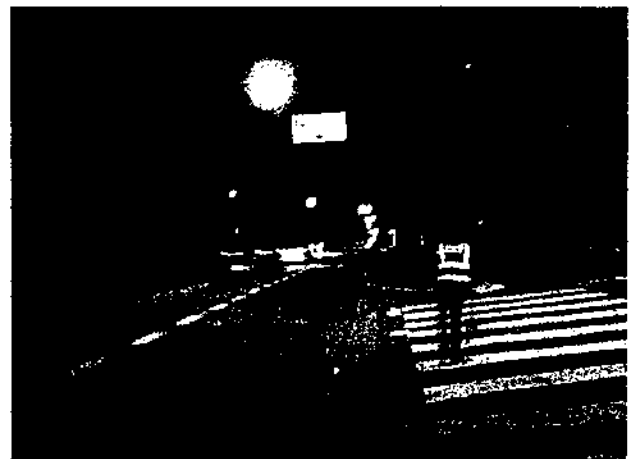
73 - Medição feita nas faixais de pedestre

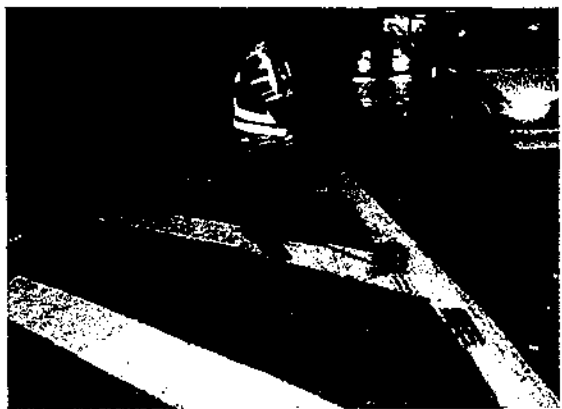
74 – Medição do "Nariz" – faixas Extrudado

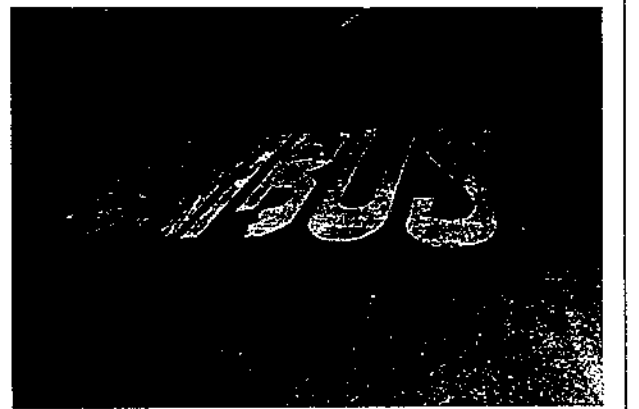
75 – Legenda "Onibus"
