Coordenadoria de Auditoria Geral

RELATÓRIO DE AUDITORIA	
Ordem de Serviço:	Nº 19/2018/SMJ/CGM-AUDI
Unidade Auditada:	Secretaria Municipal de Educação
Período de Realização:	22/02/2018 a 22/03/2018

SUMÁRIO EXECUTIVO

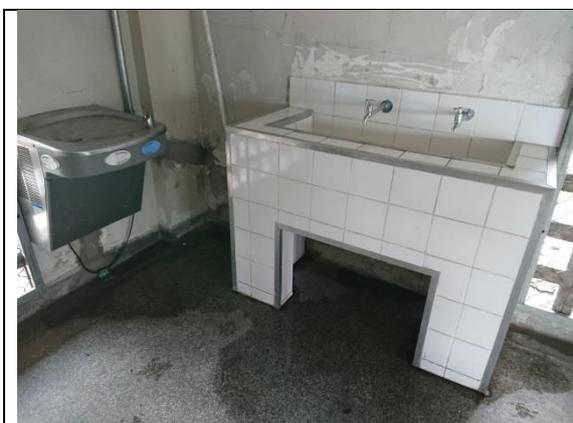
Tabela 19: Inexecuções observadas na EMEF M'Boi Mirim

Imagem 03: Bebedouro elétrico no 3º pavimento

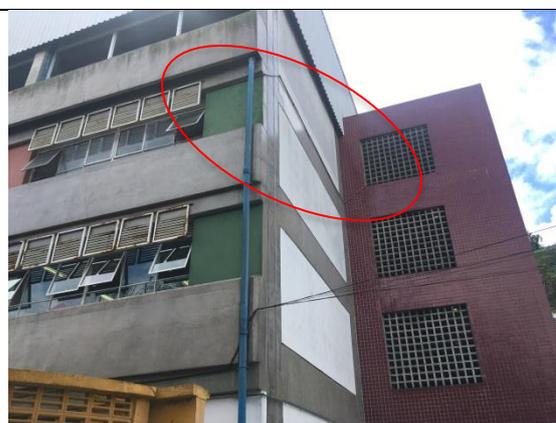
Imagem 04: Água desviada do 2º pavimento

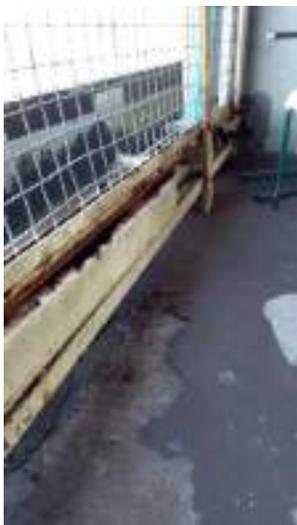
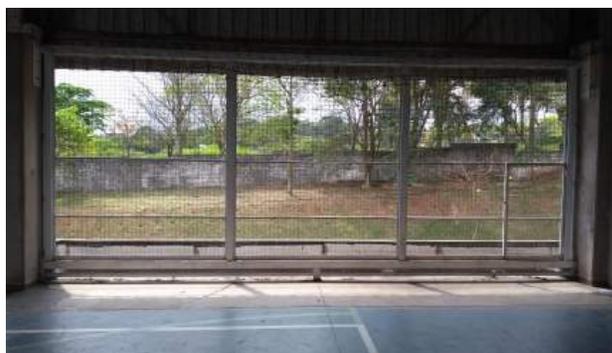
Houve necessidade de recomposição de algumas peças de gradil da quadra e portão.

As fotos abaixo comprovam as intervenções na estrutura dos caixilhos as quais foram necessárias para o correto alinhamento e manutenção na tela dos gradis da quadra.

Fotografia 04 e 05 – Portão enferrujado e estrutura dos caixilhos.

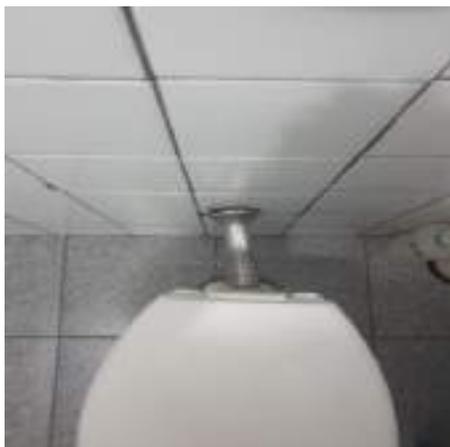
Para troca dos tubos de descarga dos vasos que se encontravam com pequeno vazamento pela base foi necessária à retirada dos mesmos. Estes serviços ocorreram em alguns vasos dos sanitários masculino, feminino dos andares térreo e superior, como também dos funcionários.

Fotografia 06 – Recolocação de vaso sanitário.

Recolocação dos 7 (sete) vasos sanitários após manutenção.

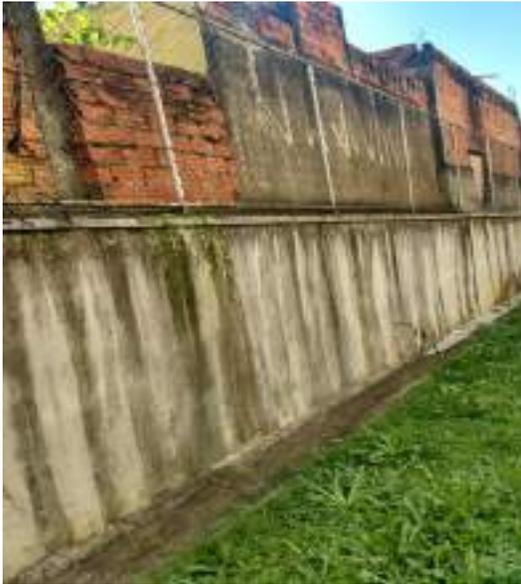
Entre a canaleta e o muro foi necessário aterrar, pois já se encontrava solapado facilitando a drenagem da água por aquele vão ocasionando umidade nas paredes dos vizinhos tendo em vista que os níveis destas casas estão abaixo do nível da Unidade Escolar.

Fotografia 07- Antes da reforma

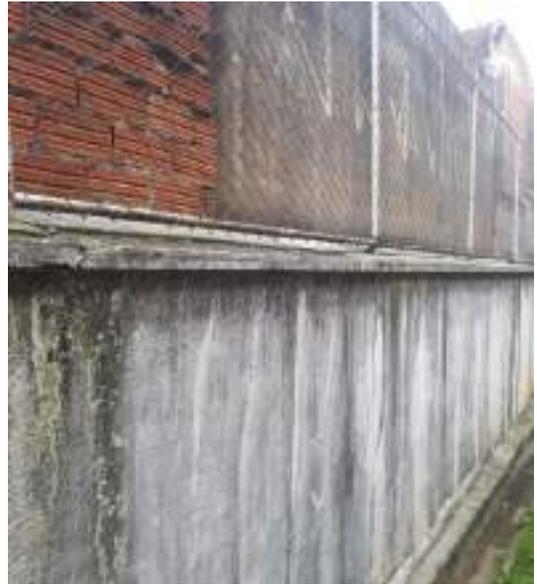
Fotografia 08- Depois do cimentado

O cimentado sobre o muro foi executado com um caimento para que as águas escorressem mais facilmente não infiltrando entre as paredes.

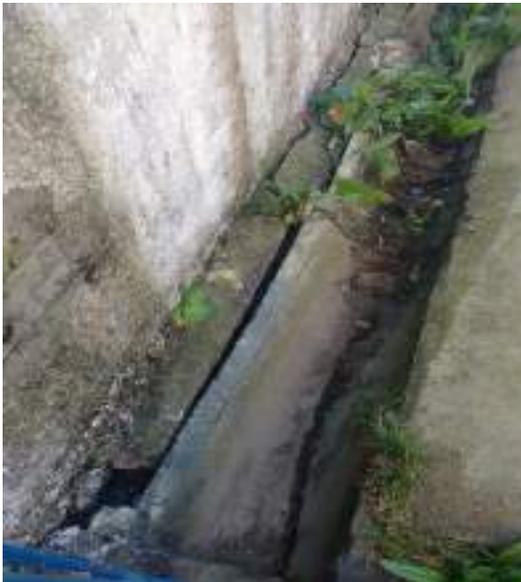
Observou-se na manifestação que foram utilizadas fotos de antes e depois que não representam exatamente o mesmo local, como as Fotografias 09 (antes da reforma) e 10 (depois do cimentado).

Fotografia 09- Antes da reforma

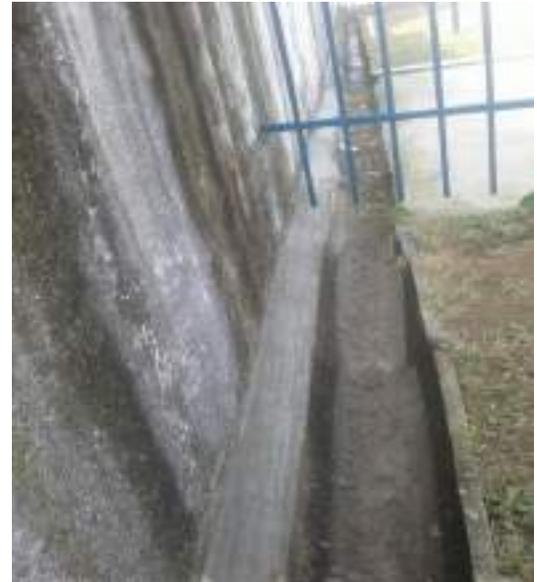
Fotografia 10- Depois do cimentado

A quantidade deste serviço é de 26,00m de comprimento pela largura média de 0,20m= 5,20 m². Houve a necessidade de retirar trecho da canaleta meia cana pré-moldada para execução de aterro e recolocar novamente e estes serviços não foram considerados em medição. A espessura do cimentado executado é de 10,00cm para que não houvesse trincas e nem se destacassem da parede, portanto mais espesso do que o considerado no orçamento o qual é de 2 cm.

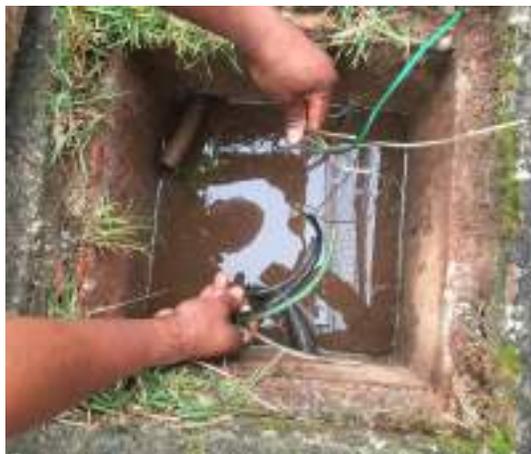
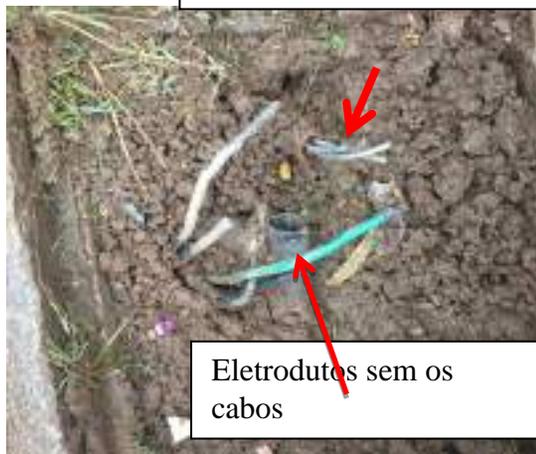
Cabos que foram cortados

Fotografia 22 e 23 - Cabos que foram cortados e furtados.

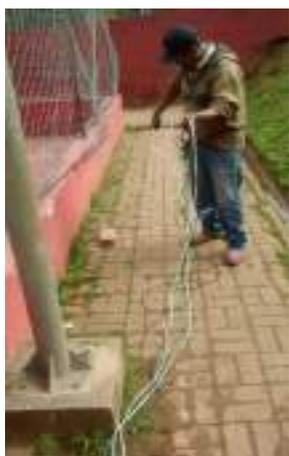
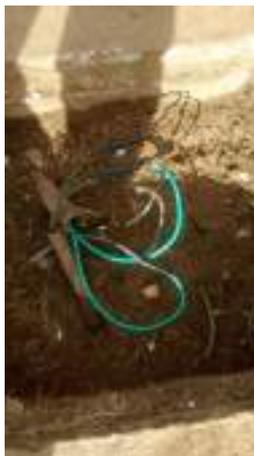
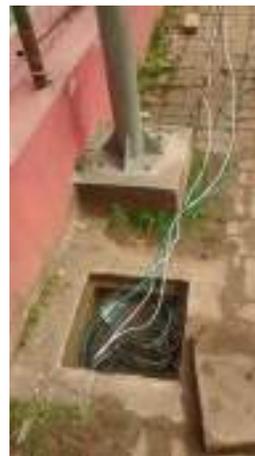
Fotografia 24, 25 e 26 - Nestas fotos, esclarecem e comprovam a colocação de novos cabos.

Conforme descrito na memória de cálculo que acompanha a medição, estes cabos foram utilizados para repor os cabos que foram furtados na interligação dos postes da quadra de esportes externa.

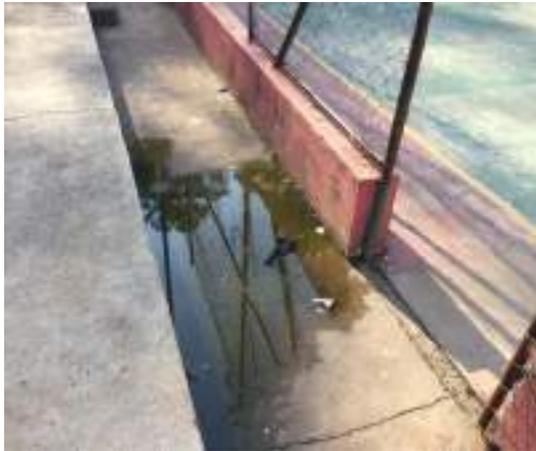
Fotografia 29 - Quadra de Esportes – vazamento corrigido

Conforme descrito na memória de cálculo que acompanha a medição, estes tubos foram utilizados em locais diversos e após uma longa pesquisa com aparelhos adequados tipo sonar, vez que a área CEU é imensa. Ia-se detectando os locais dos vazamentos e reparando-os.

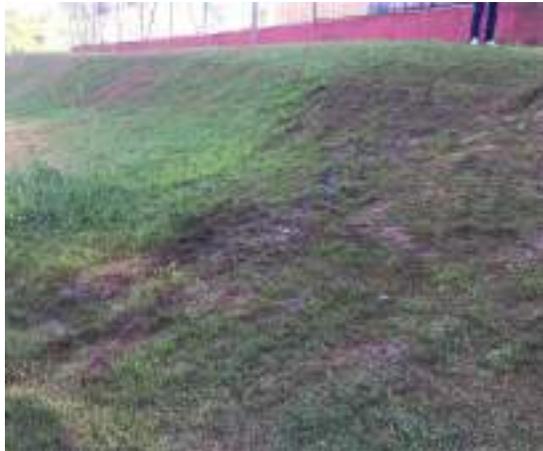
Fotografia 30 – Talude – vazamento corrigido

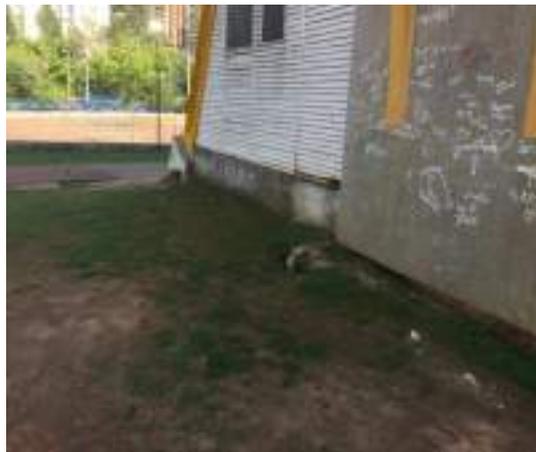
Fotografia 31 - BEC – vazamento corrigido

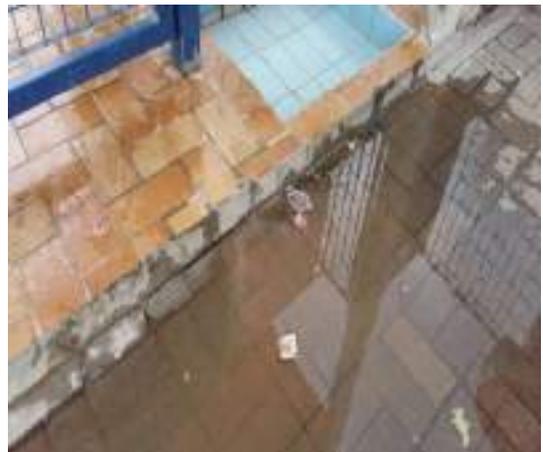
Fotografia 32 - Piscina – outro vazamento corrigido

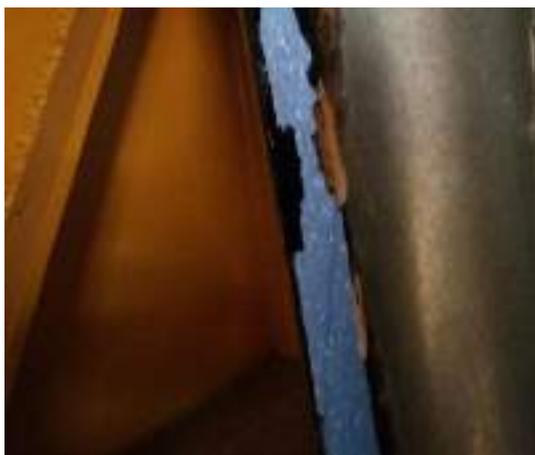
Fotografia 33 - Reparos nas calhas em diversos locais

Conforme descrito na memória de cálculo que acompanha a medição, estes serviços foram considerados nas calhas da cobertura do BEC.

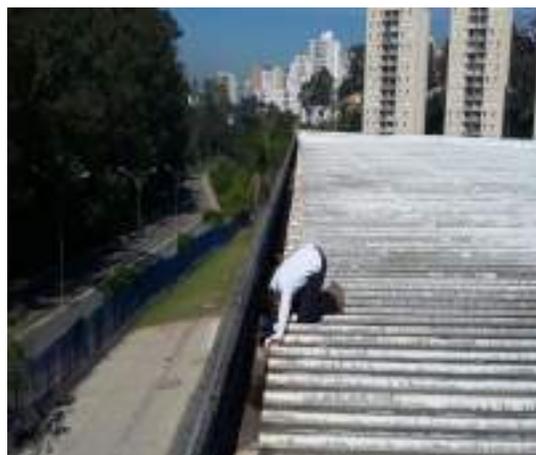
Fotografia 34 - Reparos nas calhas em diversos locais

Devido a vários locais comprometidos, e a extensão das calhas, foi adotada uma manutenção preventiva em vários trechos curtos e pontuais, com aplicação mastique de poliuretano, soldas de estanho e rebites.

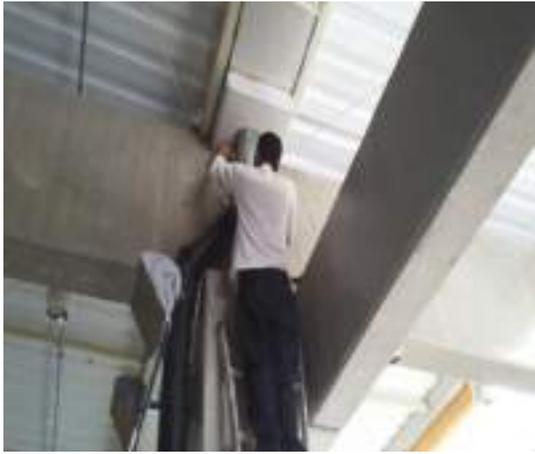
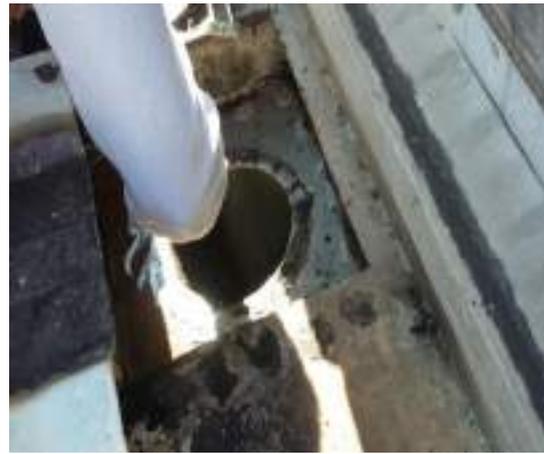
10.12.17 – Condutor em tubo PVC rígido 6”

Fotografia 35 - Substituição do condutor de águas pluviais do BEC

Fotografia 36 - Substituição do condutor de águas pluviais do BEC

Os condutores retirados e substituídos foram em chapa galvanizadas e não em PVC. Portanto, não houve intenção de provocar nenhum prejuízo ao Erário.

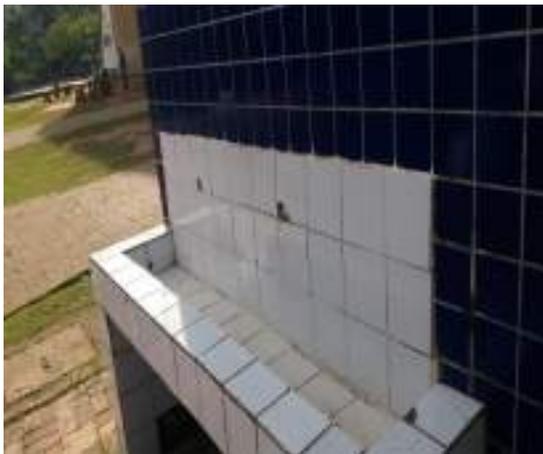
Fotografia 37 – Bebedouro sem torneira

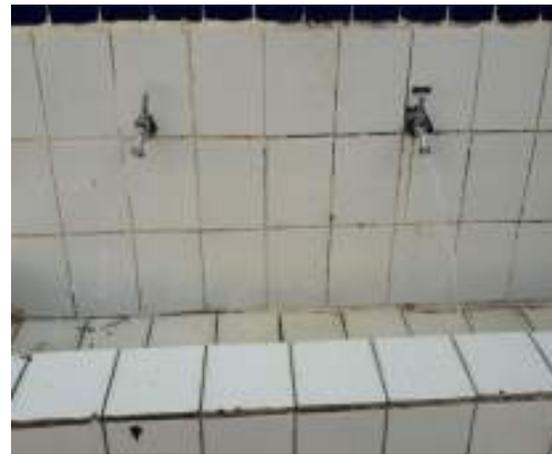
Fotografia 38 – Bebedouro com novas torneiras

A propósito, vale destacar que foram colocado 2 vezes estas 2 torneiras, porque seguidamente foram furtadas.

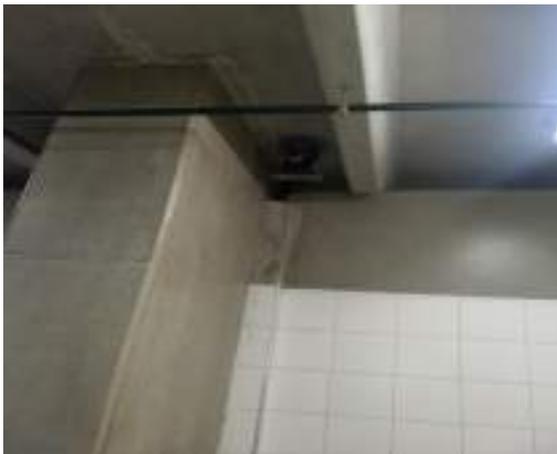
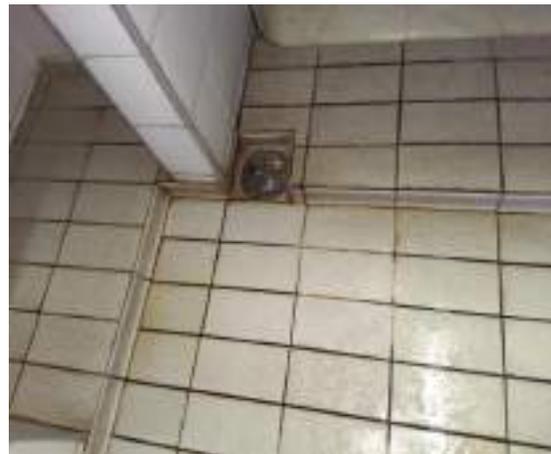
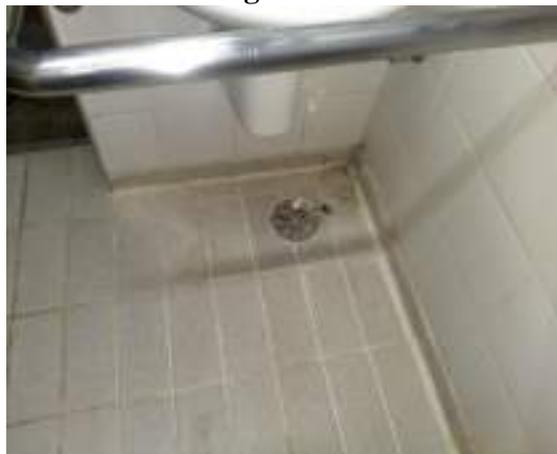
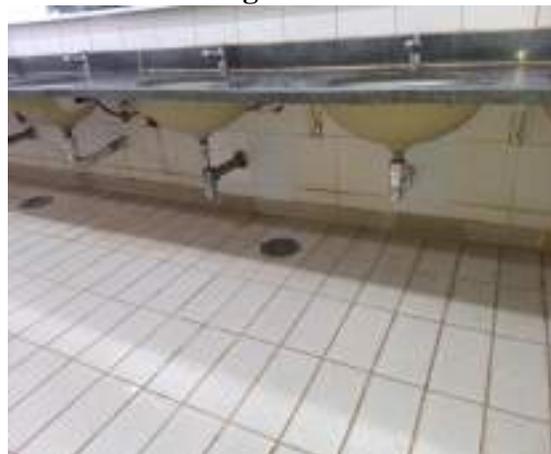
10.10.15 – Caixa sifonada de PVC rígido 250 x 230 x 75 mm

Estão localizados na EMEI, a saber: 1 no pátio sobre a cozinha de CEI; 1 na cozinha da EMEI sobre o corredor em frente aos sanitários do CEI; 1 no sanitário para portadores de necessidades especiais da EMEI; 1 no corredor da EMEI em frente a sala de vídeo da CEI e 1 na lavanderia do CEI sobre o forro conforme fotos abaixo.

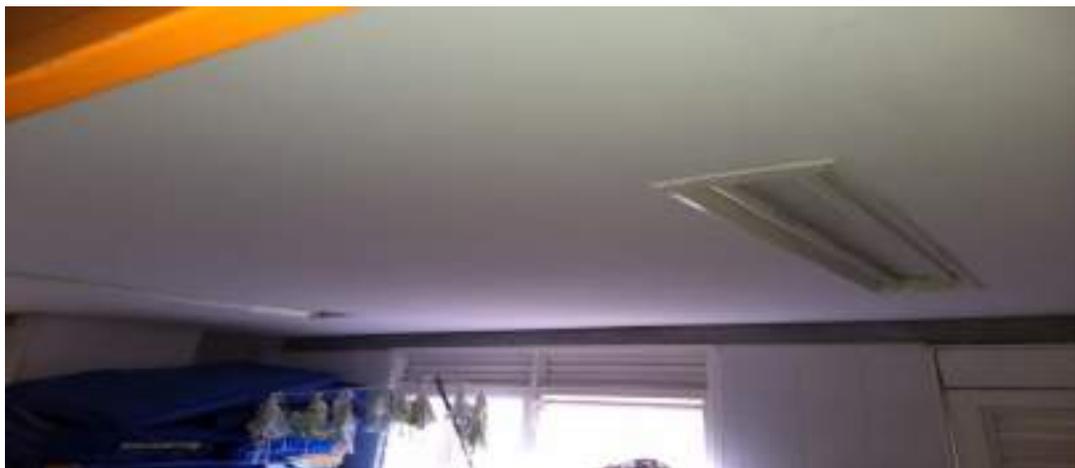
Fotografia 44 – Nova luminária com lâmpadas fluorescentes.

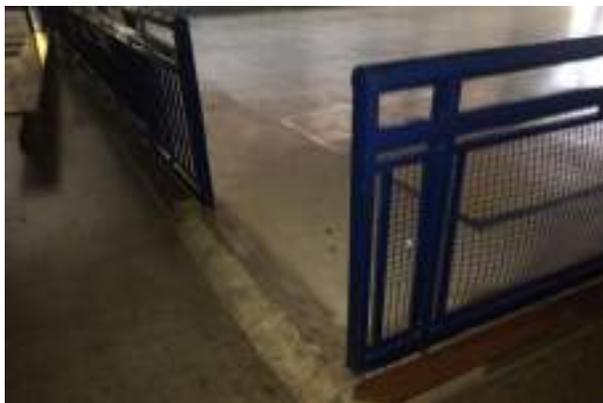
Fotografia 45 – Recolocação de portão

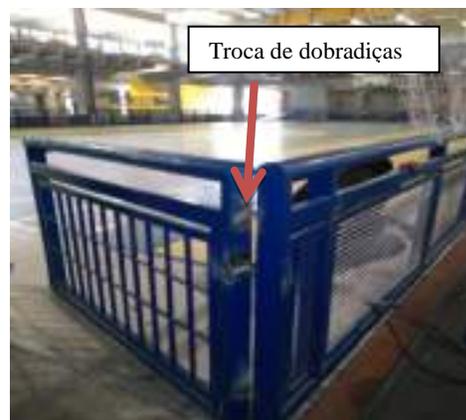
Fotografia 46 – Troca de dobradiça

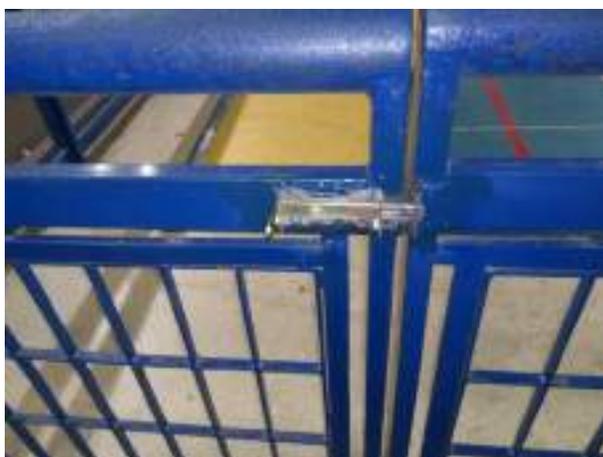
Fotografia 47 – Colocação de trinco

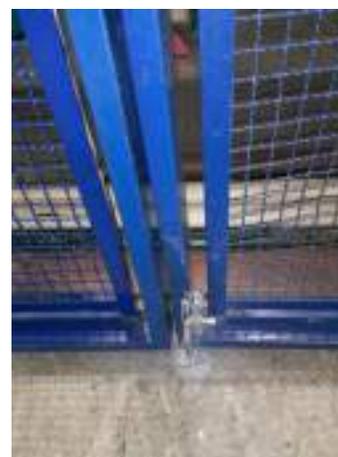
Fotografia 48 – Troca de dobradiça

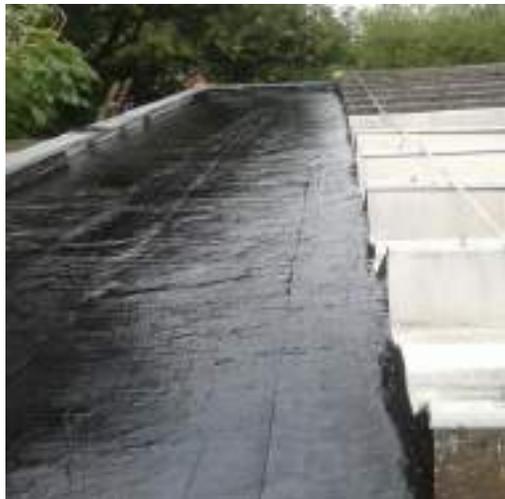
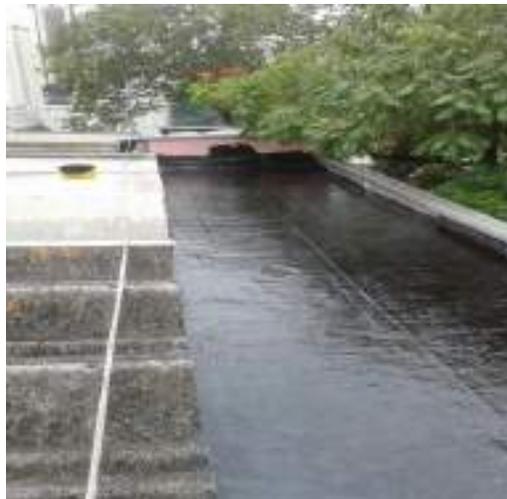
06.60.29- RECOLOCAÇÃO DE TELHAS ESTRUTURAIS DE CRFC LARG.UTIL 90cm

Recolocação da mesma área retirada- $12,00 \times 3,00=36,00\text{m}^2$ -conforme planilha de medição.

Fotografia 49 – Retirada de telhas estruturais

Fotografia 50 – Recolocação de telhas estruturais

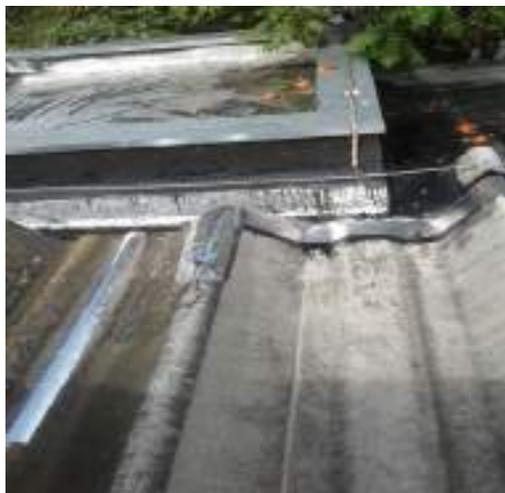
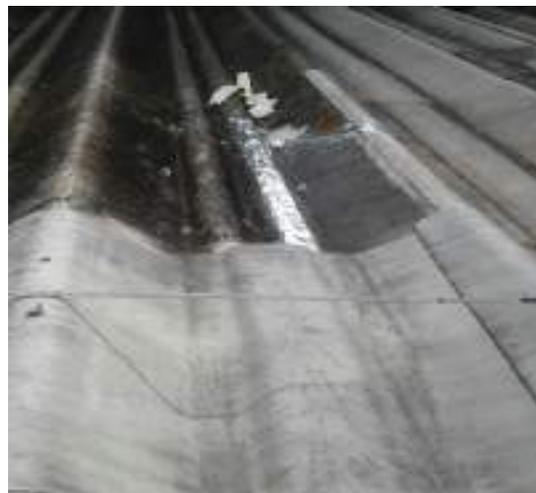
06.80.03- REVISÃO, ESCOVAÇÃO, INCLUSIVE TOMADA DE GOTEIRAS DE TELHADOS EM GERAL.

A execução deste serviço foi necessário devido ao alto custo para substituir estas telhas de largura útil de 90cm, portanto optou-se por calafetar as telhas furadas ou rachadas e com manta alumizada, como mostra nas fotos abaixo. Também foram colocados parafusos faltantes.

Fotografia 51 – Calafetação da telha

Fotografia 52 - Calafetação da telha

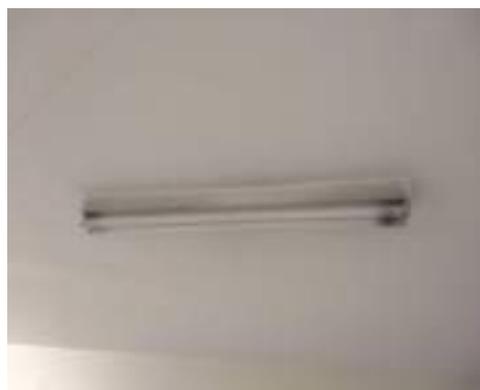
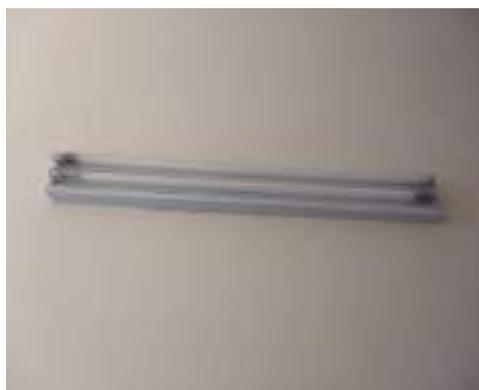
Fotografia 53 – Substituição de reatores

Fotografia 54 - Substituição de reatores

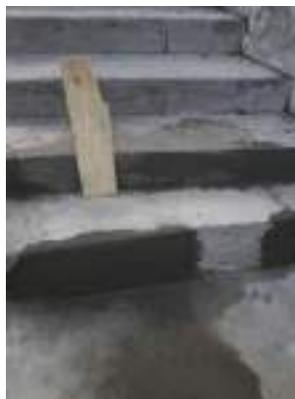
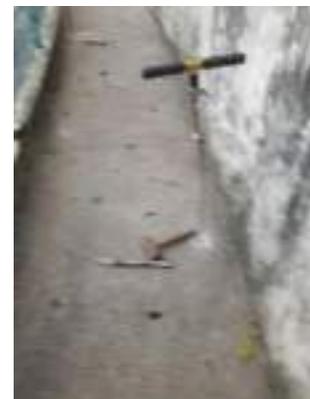
O segundo vazamento estava na alimentação da caixa d'água, em tubo esmagado por raízes de árvores.

Fotografia 57- Local de investigação

Fotografia 58 – Local de investigação

Fotografia 59 – Local de investigação

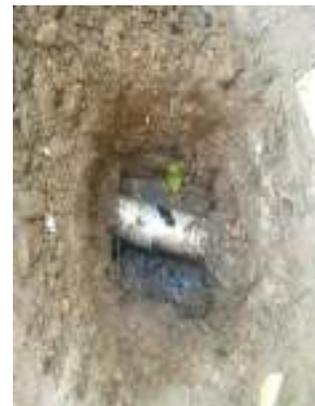
O terceiro vazamento era de esgoto, que se localizava nos fundos da escola, próximo à caixa d'água. Também foi sanado de forma rápida, inclusive em final de semana para não interromper as atividades.

Fotografia 60 – local de vazamento

Fotografia 61 – Local de vazamento

Fotografia 62 – Local de vazamento

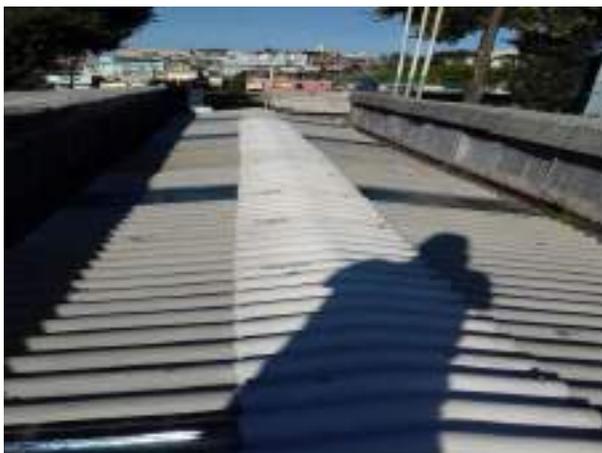
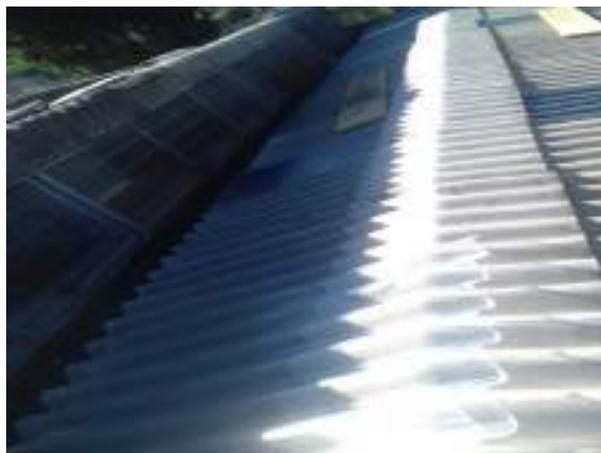
Fotografia 64 – Troca de cumeeiras

Fotografia 65 – Troca de cumeeiras

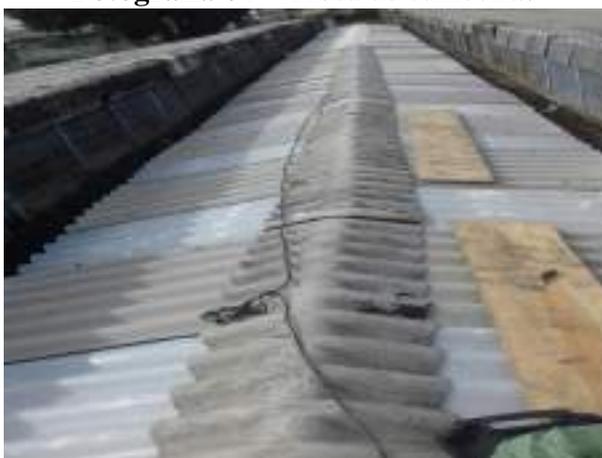
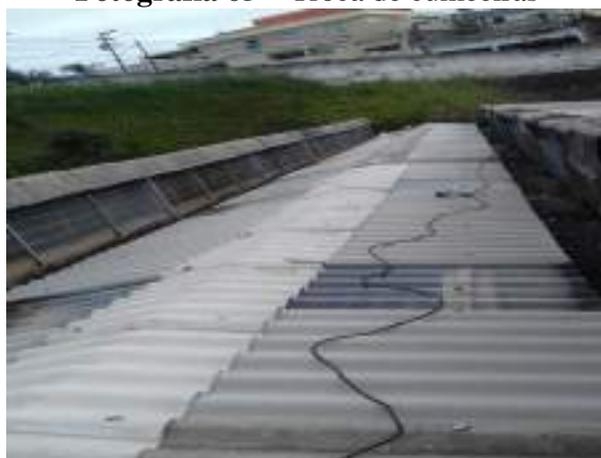
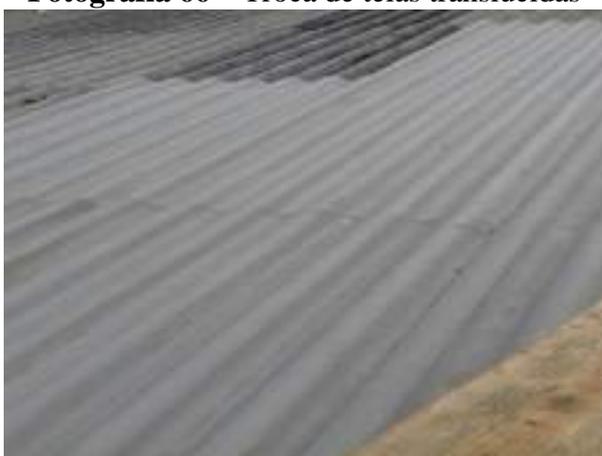
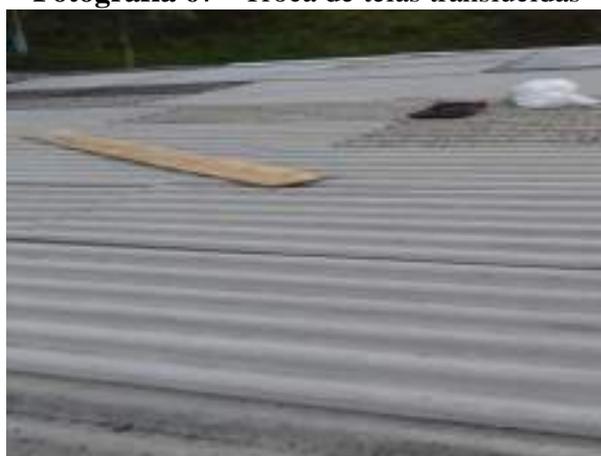
Fotografia 66 – Troca de telas translucidas

Fotografia 67 - Troca de telas translucidas

Fotografia 68 - Troca de telas translucidas

Fotografia 69 - Troca de telas translucidas

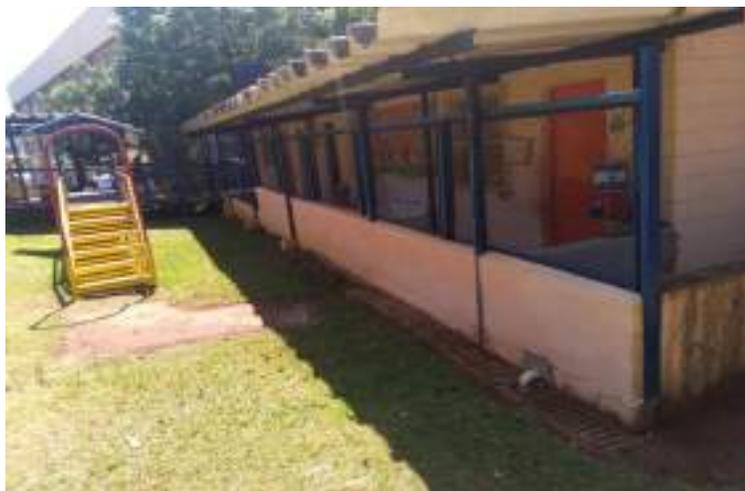
04.01.98 – Vergas, cintas e pilaretes de concreto.

Este item está localizado no muro como pilaretes e cinta de amarração
Cinta = $10,30 \times 0,14 \times 0,20 = 0,29 \text{ m}^3$; pilaretes = $(0,14 \times 0,20) \times 6 = 0,168 \text{ m}^3$. Perfazendo o total de $0,46 \text{ m}^3$

Fotografia 70 – Localização de pilaretes e cinta de amarração.

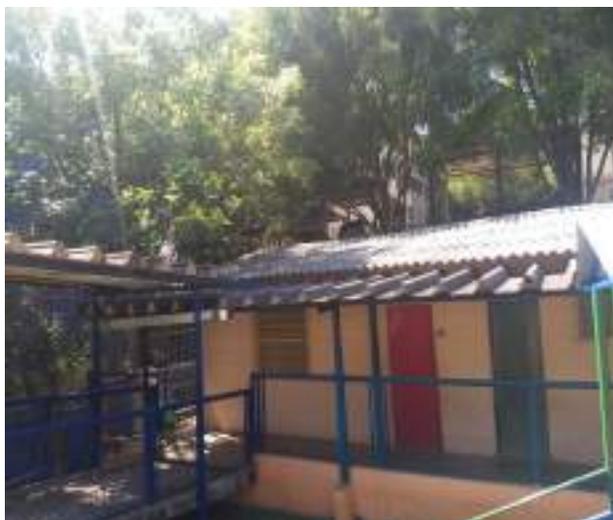
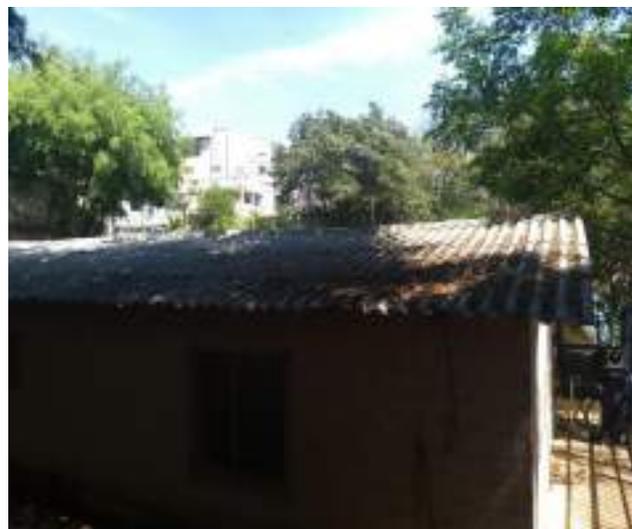
06.01.13 – Estrutura de madeira, pontaletada, para telhas onduladas CA/AL/PL/AG.
Material substituído na 1ª sala do prédio anexo, na linha das telhas ao lado da cumeeira, onde apresentavam severo empenamento e conseqüente deslocamento de seus apoios com grande risco de desabamento. Em uma área de 12 metros de comprimento por 2 metros de largura, perfazendo uma área de 24 m^2 .

Fotografia 71 – Estruturas de madeira

Fotografia 72 - Estruturas de madeira

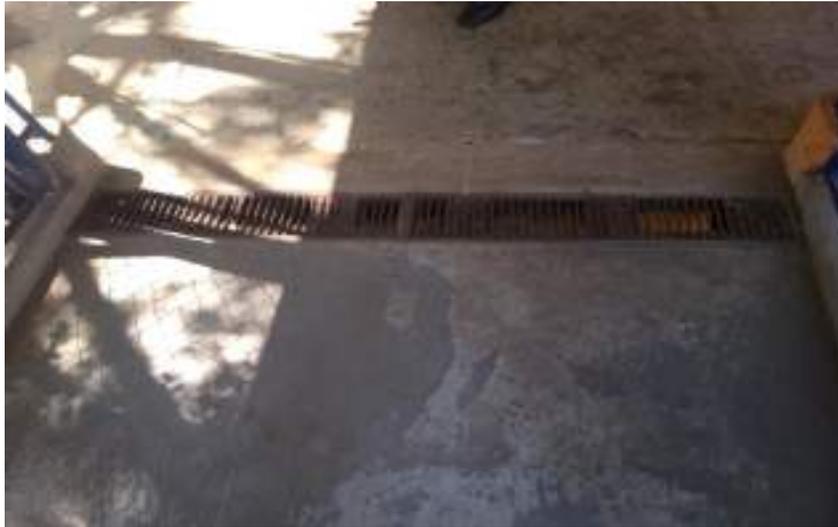
03.50.05 – Demolição de laje mista com espessura final igual ou inferior a 16 cm.

Executado na rampa de acesso ao anexo para instalação de grelha. $2,00 \times 0,22 = 0,44\text{m}^2$

Fotografia 74 – Chumbamento das grelhas

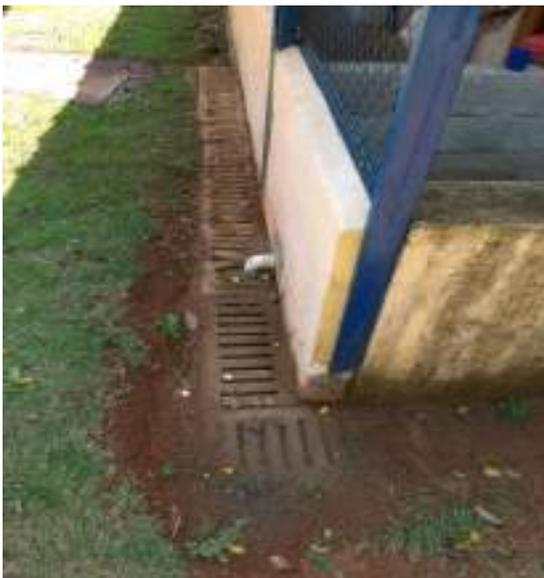
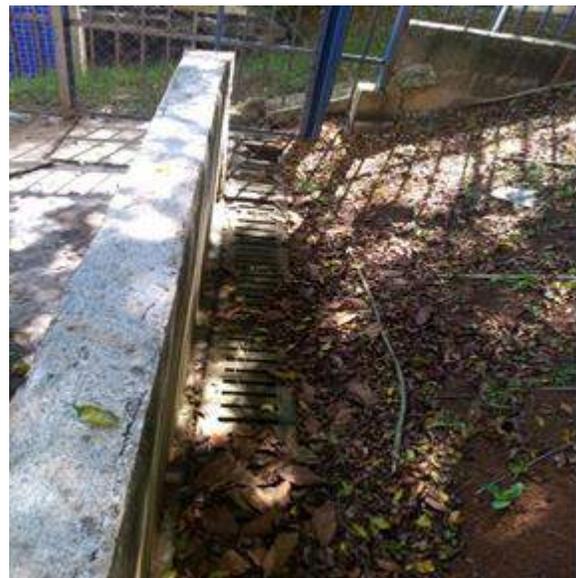
17.04.25 – Limpeza de canaletas de águas pluviais.

Foi executado limpeza nas canaletas de águas pluviais, no entorno do prédio anexo sendo: 5,00 metros na frente do prédio, 2,00 metros na lateral do prédio, 24 metros na parte de trás do prédio, perfazendo o total de 31,00 metros.

Fotografia 75 – Limpeza das canaletas.

Fotografia 76 – Canaletas sujas.

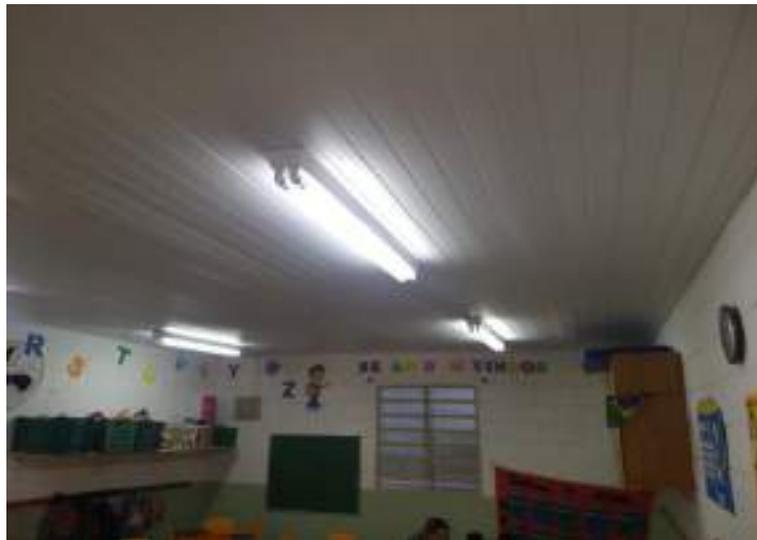
Retirado na 1ª sala do prédio anexo para cimbramento e reparos na estrutura da cobertura.

Fotografia 77 – Recolocação de forro de PVC

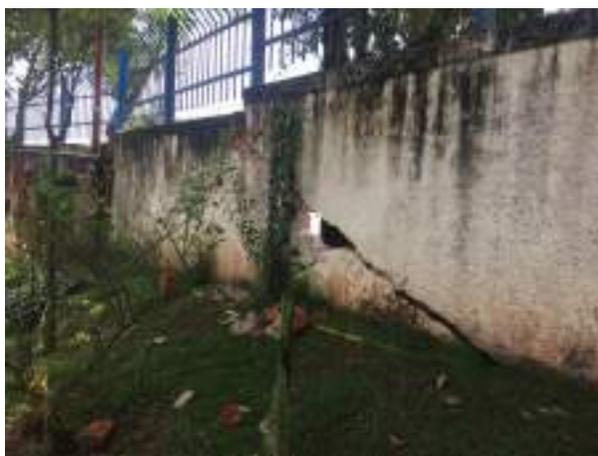
Entretanto, na composição do item “17.01.64” prevê que estas brocas estejam a cada 2,00 metros, em condições normais de terreno, o que não se aplica para situação e condições desta obra em questão. Este muro, pelo fato de situar junto a um talude e trecho com muitas raízes de árvores, houve a necessidade de executar mais 6 brocas para reforço, a fim de evitar o escorregamento, e desviar para evitar os corte das raízes das árvores.

Fotografia 78 - Muro que se encontra na crista do talude com rachadura.

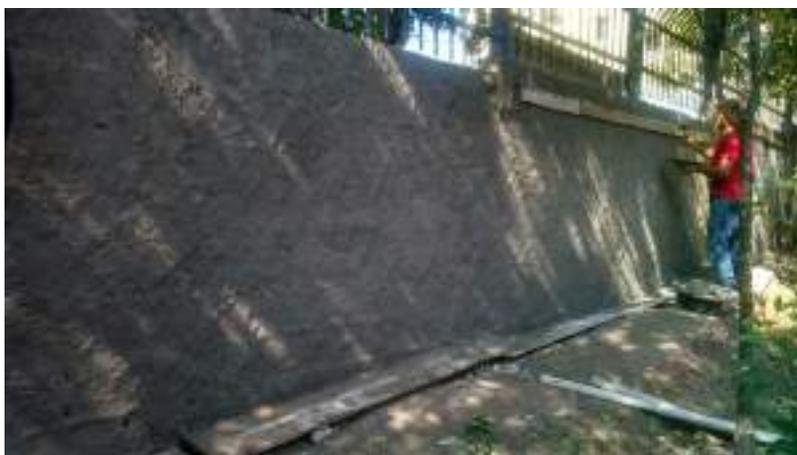
A quantidade considerada, na realidade são faixas de argamassa que foram executadas na parte superior do muro de divisa, para acompanhar o padrão de acabamento do muro já existente.

Fotografia 79 – Execução das faixas.

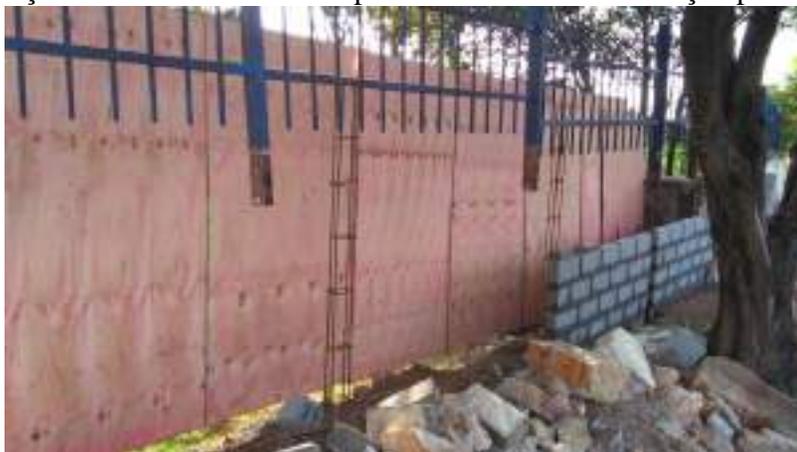
Houve a necessidade de execução de tapume, conforme demonstrado na foto, que não estava contemplado no orçamento referencial e tampouco foi incluso na medição para pagamento.

Fotografia 80 – Execução de tapume

A quantidade de tapume executada foi de: $12,00 \times 2,10 = 25,20 \text{ m}^2$.

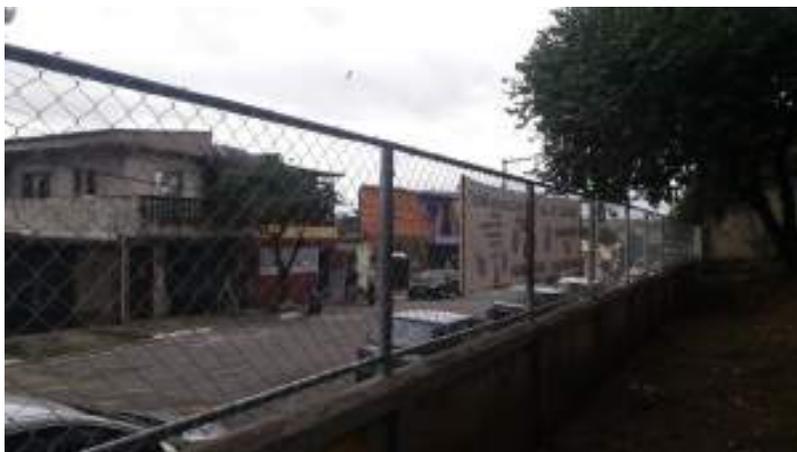
Na composição do custo unitário acima, o tubo Ø 1 ½” com o coeficiente de 1,82 metros para cada metro de alambrado executado, refere-se ao montante da estrutura para sustentar o alambrado.

Fotografia 81 - colunas Ø 1 ½” e reforço da parte inferior e superior com tubo Ø ¾

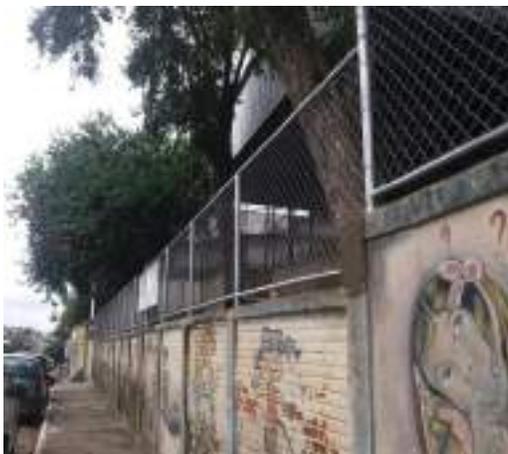
Sobre o item 15.01.15, foi enviada foto no muro pintado (Fotografias 82 e 83), e informado que, posteriormente à visita da auditoria, os serviços foram executados. Sobre o assunto, é levantar que não deve ser realizado antecipação de pagamento de serviços.

Fotografia 82 – Muro antes da pintura

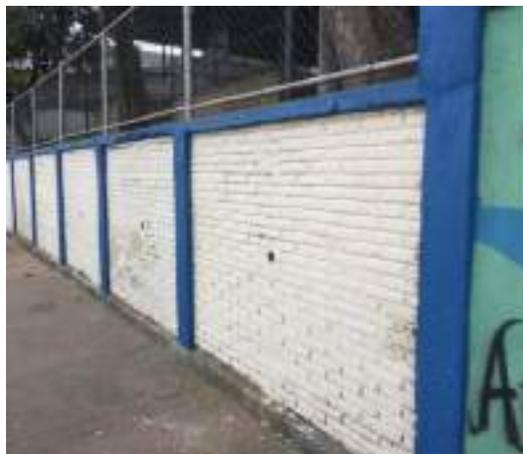
Na data de hoje, a pintura já esta executada, conforme foto que segue, com área de: $(30,50 \times 1,80) = 54,90 \text{ m}^2$. A quantidade que foi considerada e paga foi 43,20 m², para não ultrapassar a quantidade prevista no orçamento referencial.

Fotografia 83 – Muro depois da pintura

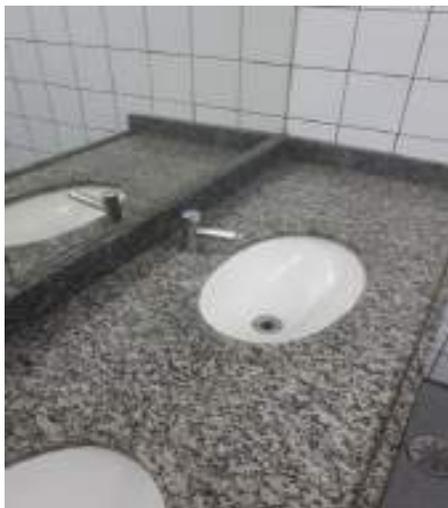
Estas torneiras foram instaladas nos sanitários masc. e fem. = 2

Fotografia 86 – Instalação de torneiras.

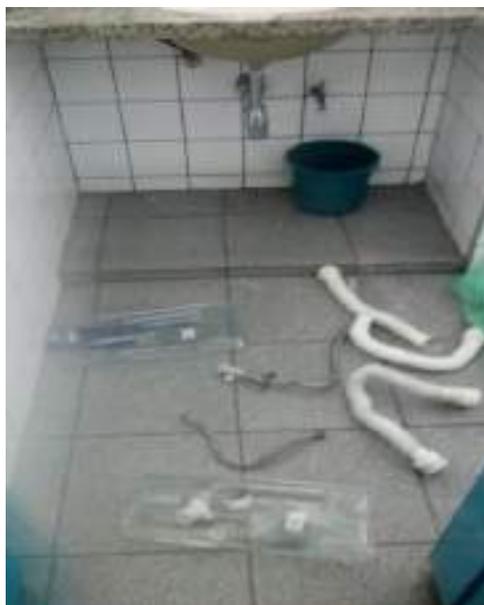
Foram retirados para substituição 2 (dois) sifões dos sanitários do 1º. Andar e 2 (dois) sifões dos sanitários masc. e fem. = 4 unidades

Fotografia 87 – Substituição de sifões.

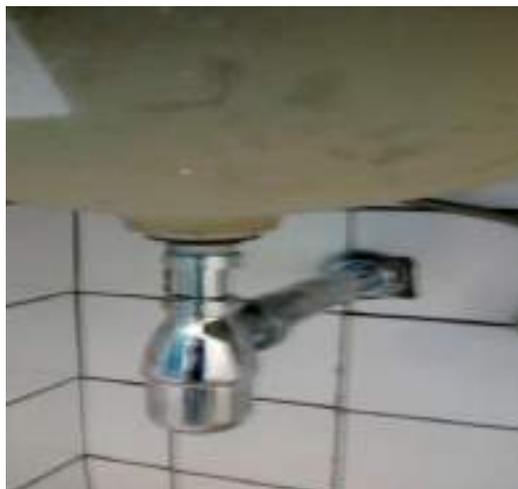
Foram instalados 2 (dois) sifões nos sanitários do 1º. Andar e 2 (dois) nos sanitários masculino e feminino do andar térreo=4 unidades.

Fotografia 88 – Substituição de sifão.

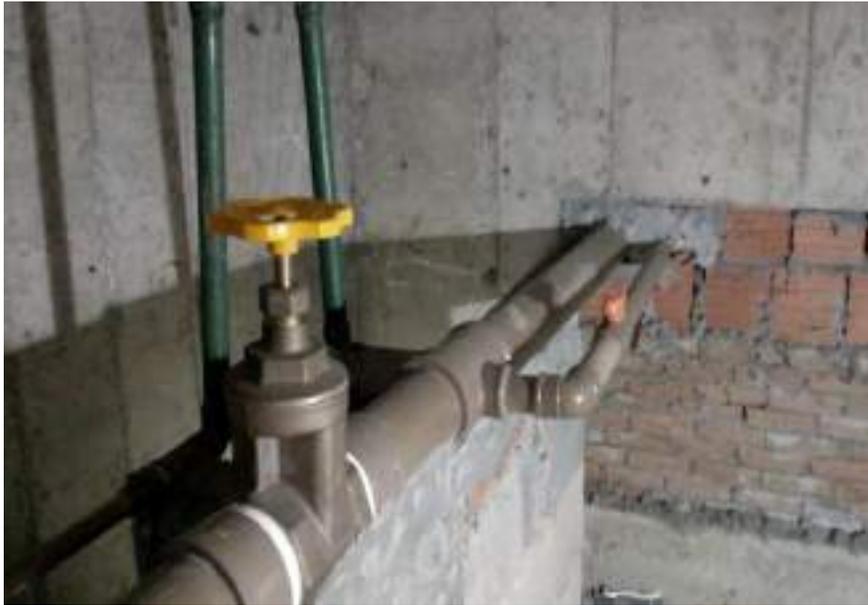
Instalação durante manutenção da segunda caixa d’agua=1

Fotografia 89 - Barrilete – abastecimento de água da cozinha.

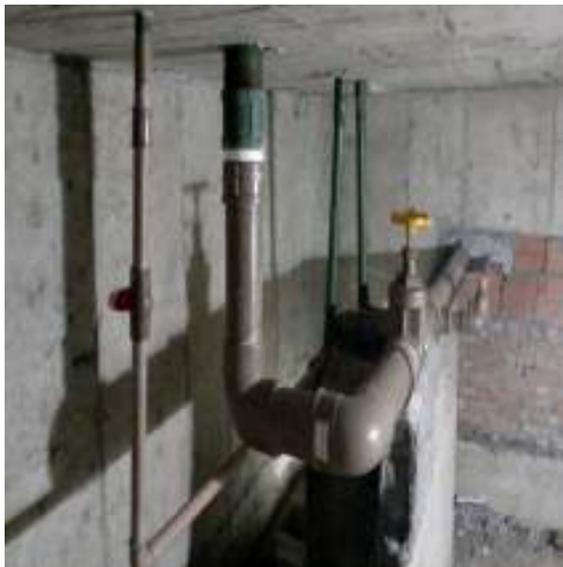
Fotografia 90 - Barrilete: abastece a cozinha

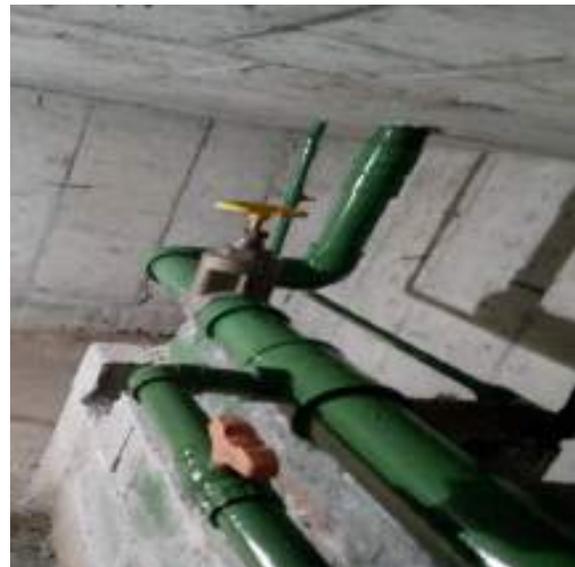
Fotografia 91 - Barrilete da segunda caixa

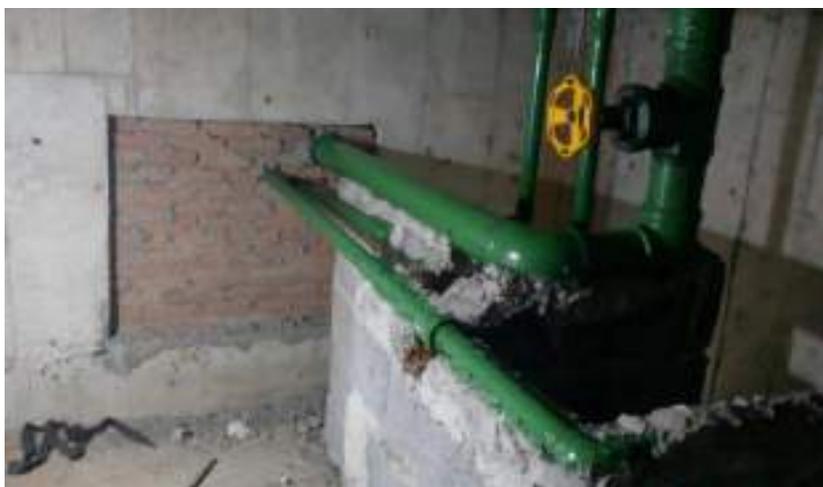
Fotografia 92 - Barrilete da segunda caixa d'água

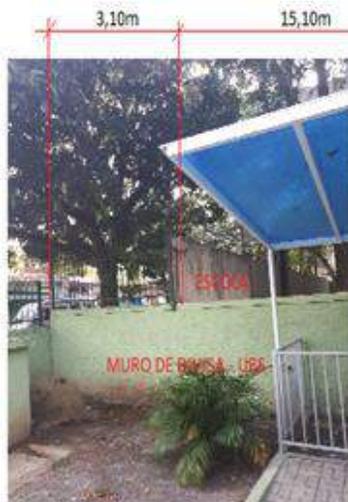
O muro previsto para execução era de 22,00m, mas devido interferências pela existência de árvores que não podiam ser removidas (inclusive suas raízes serem cortadas) diminui-se para 18,20m (executados) sendo 15,10m dentro da unidade e 3,10m pelo lado de fora divisionando com a UBS (Unidade de Saúde Básica), lindeira a Unidade Escolar.

Fotografia 94 – Execução de muro.

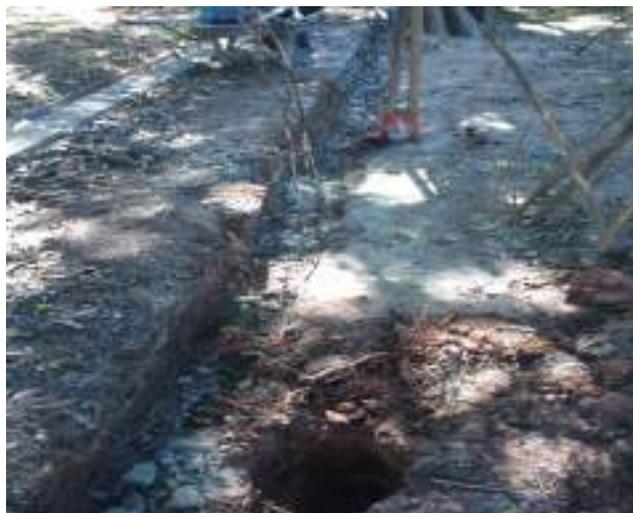
Na execução da nova fundação foram encontradas dificuldades pelo fato de existir um córrego canalizado sob o muro o que acabou fazendo com que as raízes das árvores existentes no local voltassem para superfície formando um emaranhado dificultando muito a escavação. Com isto foi necessário que executassem brocas fora do alinhamento do muro acrescentando assim vigas de ligação com a do muro. Foram executadas 10 brocas a cada 2,00m, sendo 8 (oito) no alinhamento do muro e 2 brocas fora.

Fotografia 95 - Execução de brocas e demolição da viga baldrame

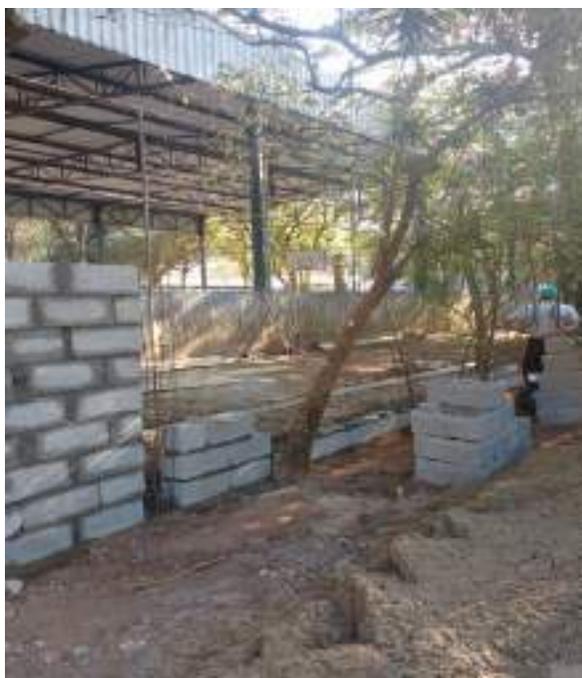
Fotografia 96 – Execução de muro

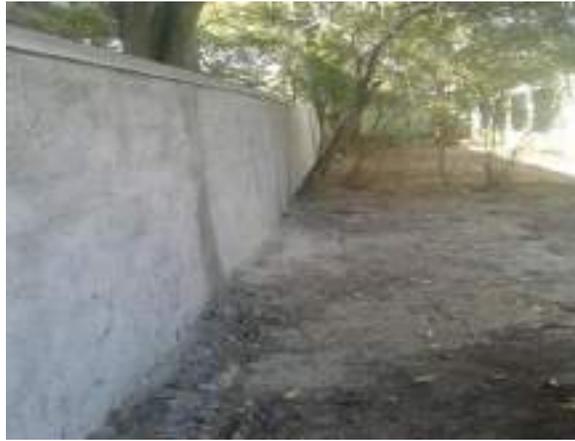
Demolição da viga baldrame existente também já danificada pelas raízes das árvores:

Fotografia 97 – Muro concluído.
