Coordenadoria de Auditoria Geral

RELATÓRIO DE AUDITORIA	
Ordem de Serviço:	Nº 19/2018/SMJ/CGM-AUDI
Unidade Auditada:	Secretaria Municipal de Educação
Período de Realização:	22/02/2018 a 22/03/2018

SUMÁRIO EXECUTIVO

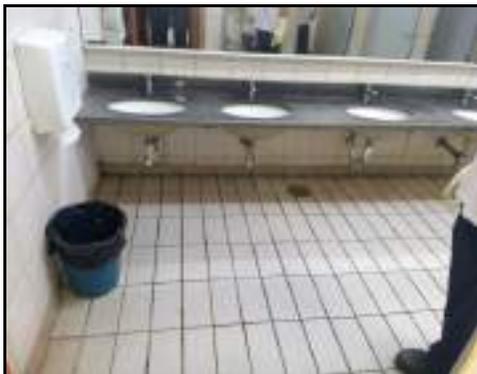
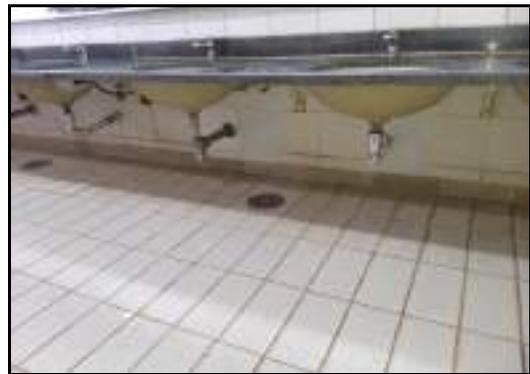
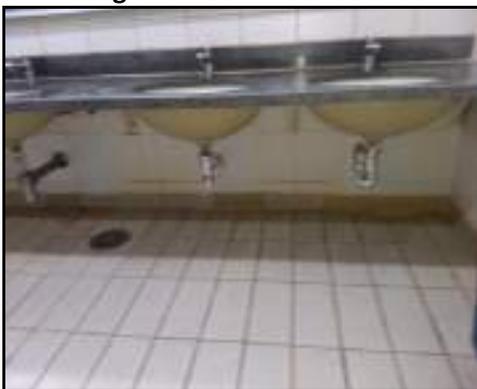
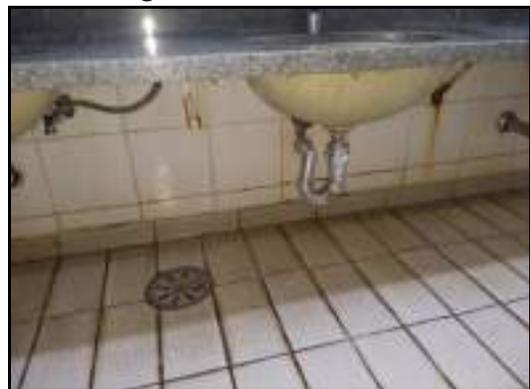
Foram instalados nos sanitário masculino e feminino da EMEI conforme fotos abaixo.

Fotografia 106 – Troca de sifão

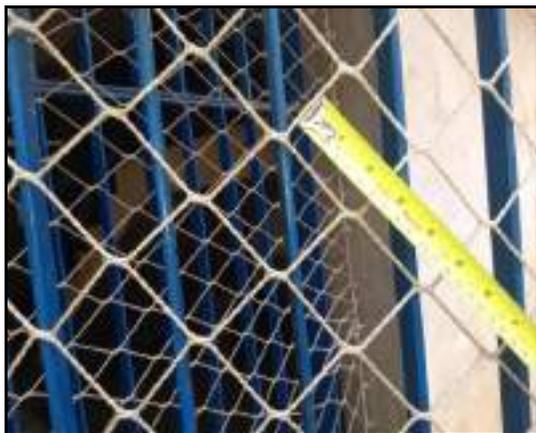
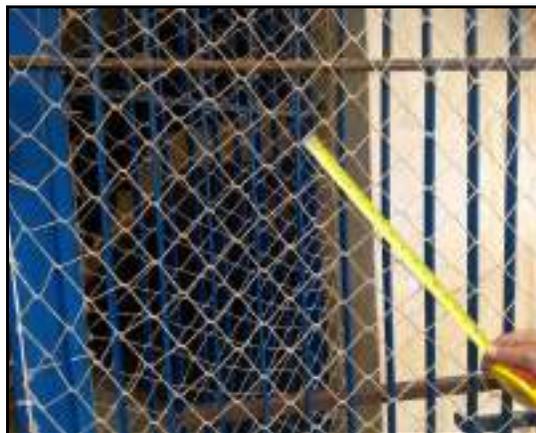
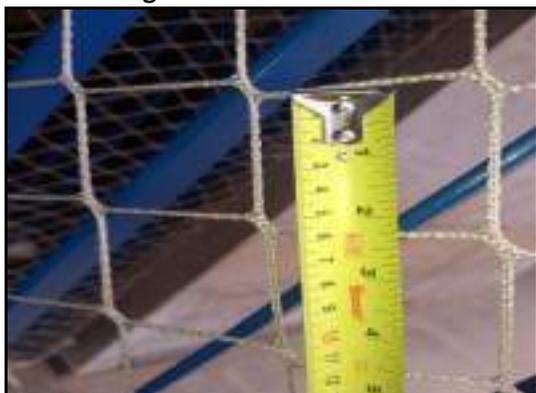
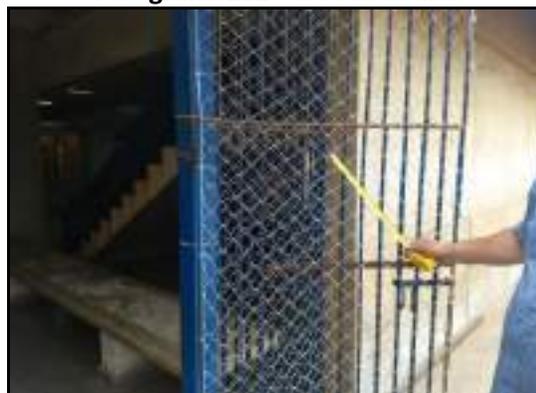
Neste caso, por ser esta uma tela de malha 4" x 4" e única a constar na tabela de EDIF/SSO e por não oferecer segurança para as crianças e não atingir o objetivo, que seria de manter os pombos fora do ambiente, tanto do CEI quanto da EMEI, foi acordado que seria acrescido 25 metros para custear esta outra tela mais reforçada e com malha de 2 ½" x 2 ½" atingindo assim o objetivo final.

Fotografia 110 – Tela de malha

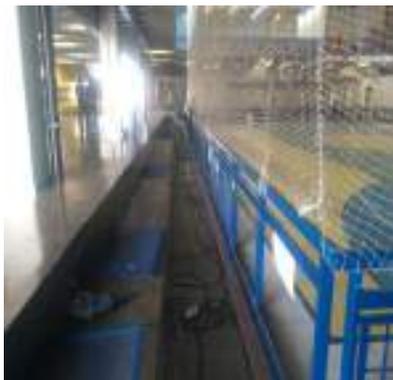
Na quadra de esportes, houve troca de telas em 2 laterais longitudinais da quadra, conforme foto abaixo:

Fotografia 114 - Lateral lado pátio

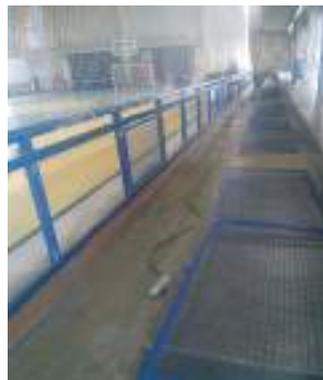
Fotografia 115-Lateral lado vestiário

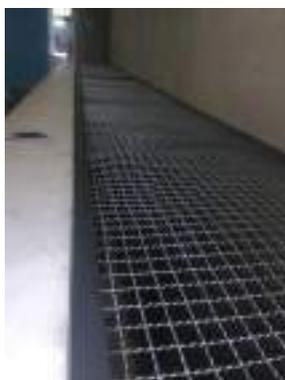
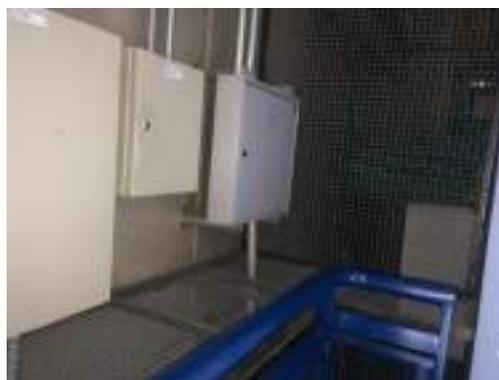
Além destes locais, foram instalados telas na sala de atividades de judô, conforme fotos que seguem:

Fotografia 116 e 117 - Telas colocadas na sala de atividades de judô

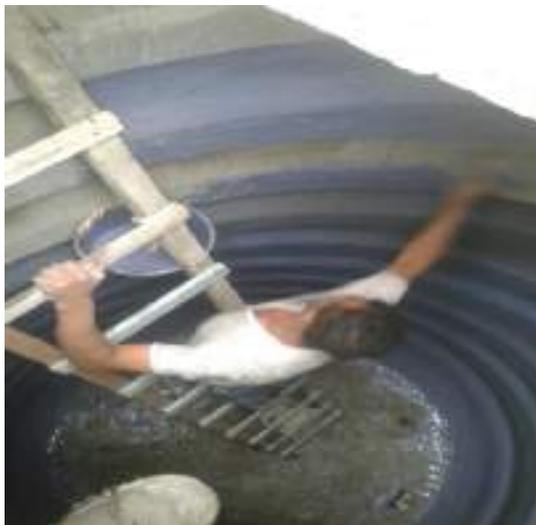
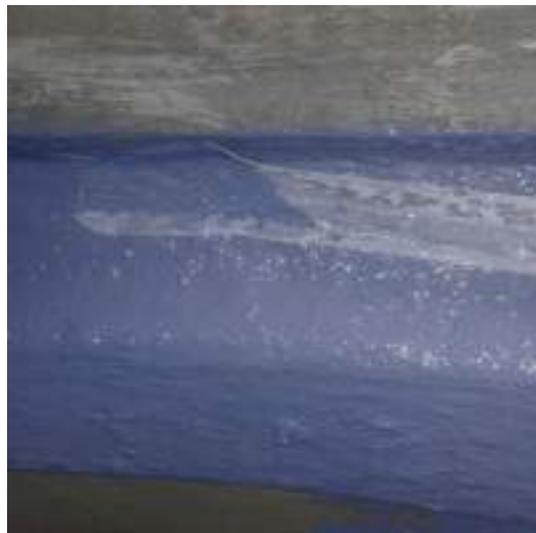
Fotografia 118 – Aplicação de calafetação

Fotografia 119 – Aplicação de calafetação

Nesta foto, mostra a aplicação da calafetação das trincas das paredes e da impermeabilização utilizando tela de poliéster para estruturação.

Este item foi utilizado para calafetar buracos, trincas, as juntas dos anéis pré-moldados em concreto que se encontravam soltas como também da regularização da laje de fundo, antes da aplicação do cimento impermeabilizante.

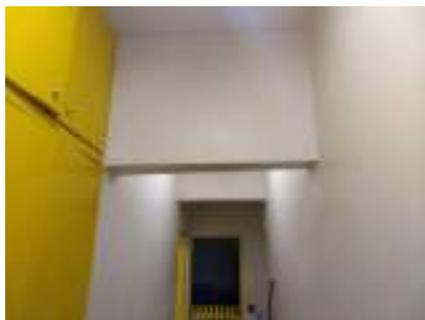
Fotografia 120 – Pintura interna

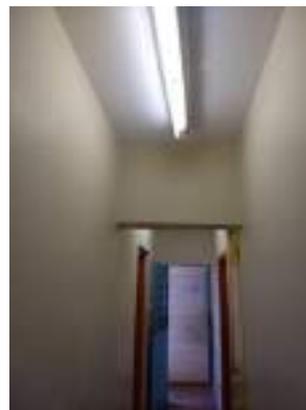
Fotografia 121 – Pintura interna

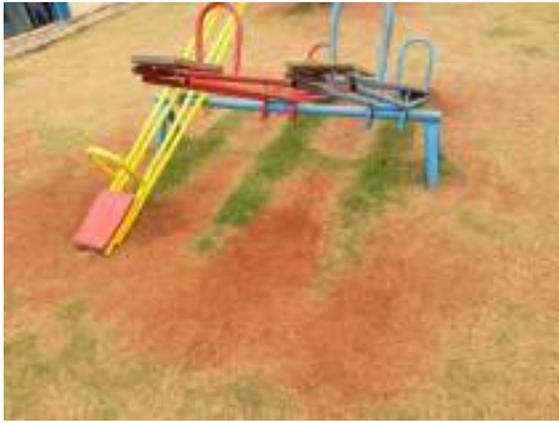
A grama entregue com a unidade, em 2016, estava parcialmente conservada (não há garantia pela construtora em relação à grama ainda mais pelo tempo decorrido). Porém, em 40% de sua área, estava esburacada, acumulando lama quando chovia, e oferecendo risco de torção e quedas dos alunos.

Fotografia 122 - Deformação do solo por chuvas

Sendo assim, O escopo do trabalho compreendia retirar a grama nos locais com o solo danificado, preencher com material limpo, plantar grama nova, reparar brinquedos e retirar brinquedos quebrados que a administração da unidade não julgasse próprio para seus alunos. Além disso, a administração solicitou um reposicionamento de vários brinquedos, atendendo a um layout por ela estabelecido, o que ocasionou mais locais para reparar a forração de grama. Os brinquedos retirados por estarem inoperantes foram deixados na unidade (ver memorando anexo acima, confirmando).

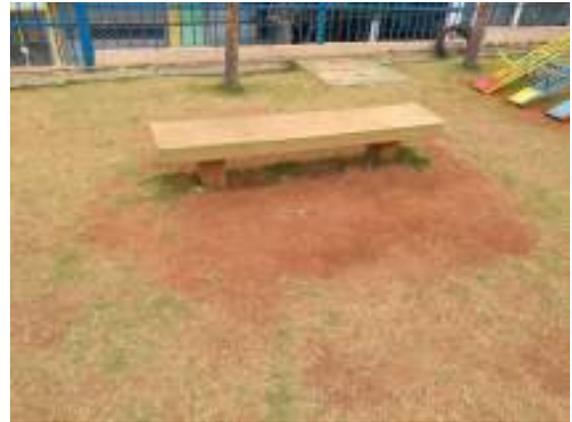
Fotografia 123 - Grama ausente e diversos buracos

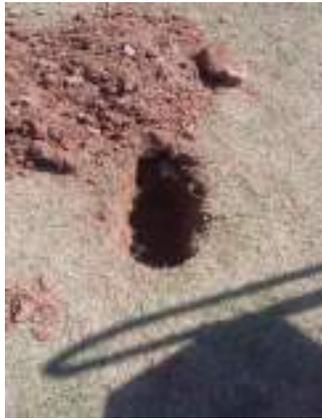
Fotografia 124 - Realocação e supressão de brinquedos

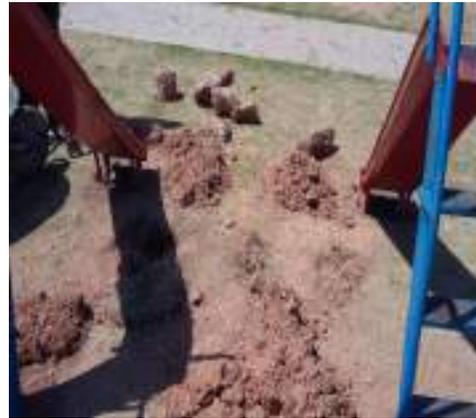
Fotografia 125 - Realocação e supressão de brinquedos

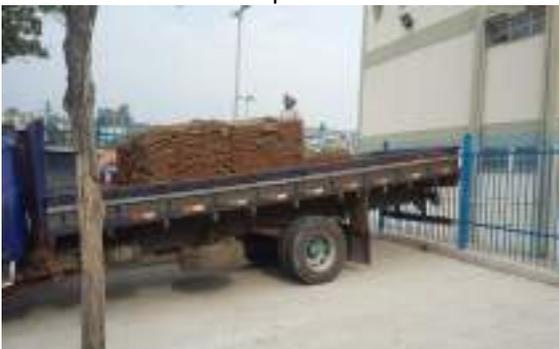
Fotografia 126 - Descarga da nova grama

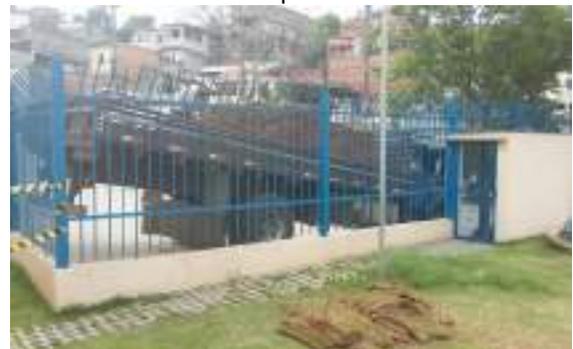
Fotografia 127 - Plantio da nova grama

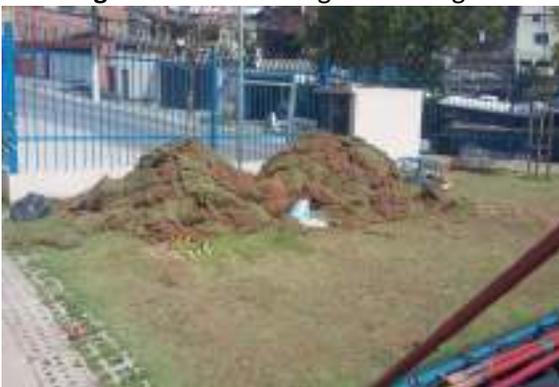
Fotografia 128 - Plantio da nova grama

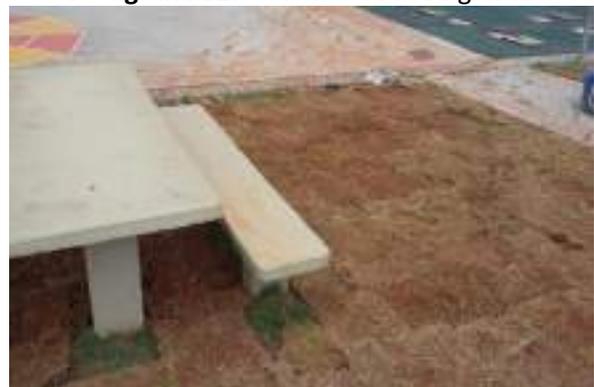
Fotografia 129 - Colocação e assentamento de grama

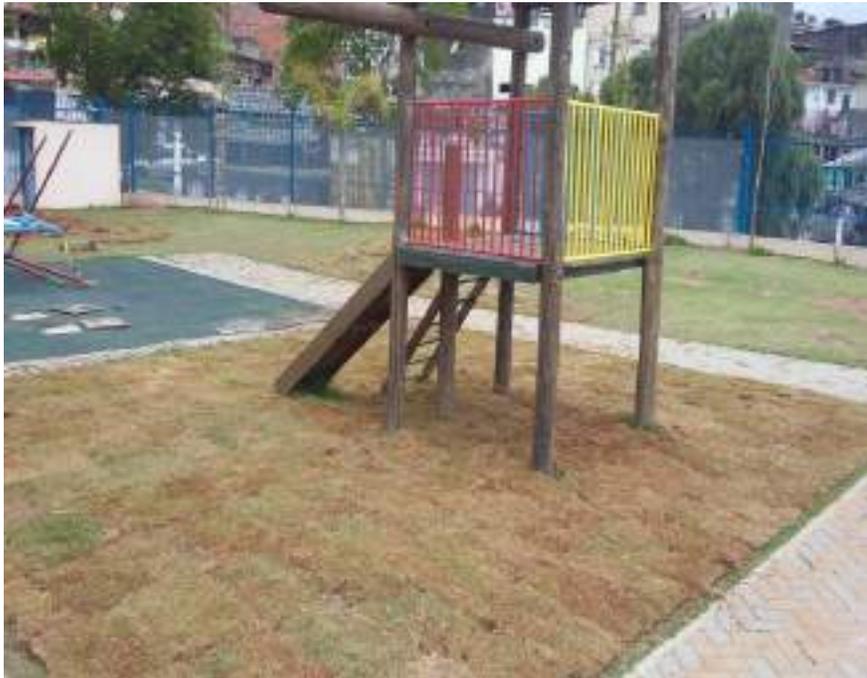
Fotografia 130 - Correção e nivelamento do solo

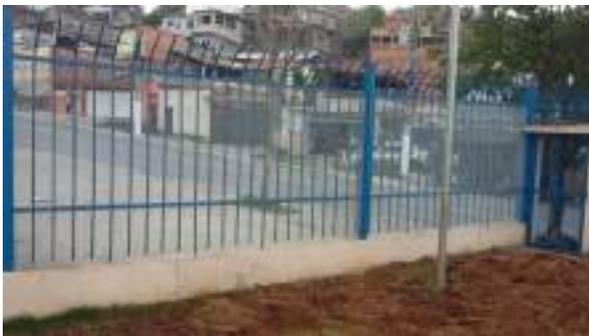
Esclarecemos ainda que a quantidade de tela de proteção orçada foi insuficiente para assegurar a integridade das crianças no parque e, para não atender parcialmente a solicitação da escola (mesmo atendendo totalmente ao quantitativo da planilha de referencia), foi instalada a quantidade de 53,72m². Inicialmente, havia sido solicitada pela unidade a quantidade de 25,00m².

Fotografia 131 – Colocação de tela

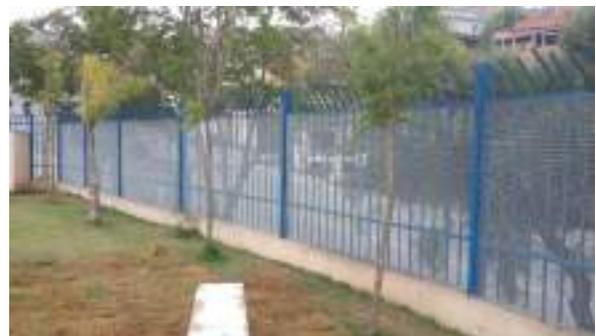
Fotografia 132 – Colocação de tela

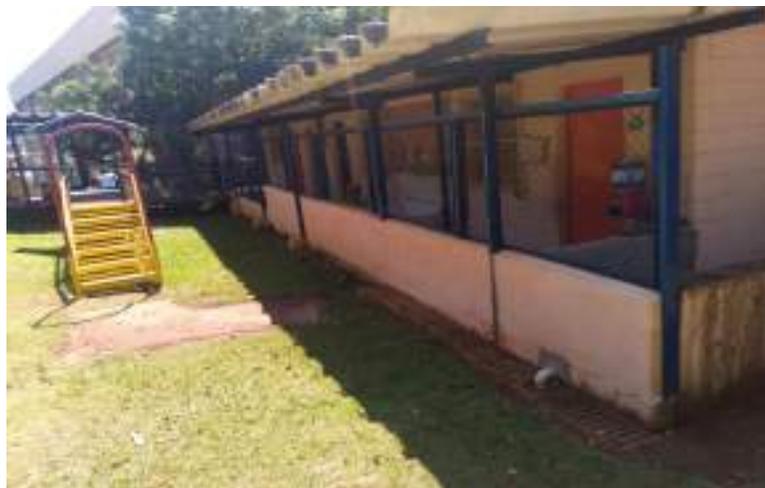
As dimensões do muro conferidas foram de 10,30 metros de comprimento por 0,62 metros de altura, perfazendo uma área de 6,38 m².

Fotografia 133 – Execução de emboço.

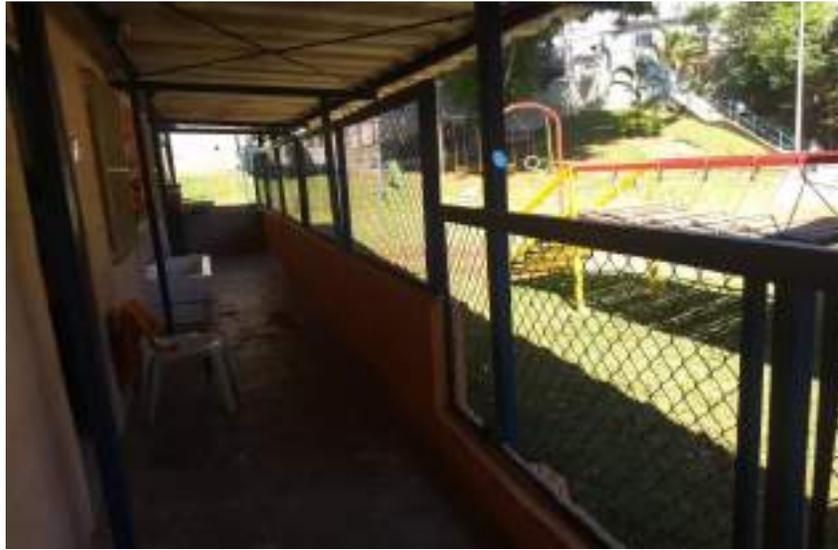
Para a execução de 10,30 m de muro, houve a necessidade da retirada de cerca de tela, fabricada em módulos, então a quantidade retirada obrigatoriamente teria de ser maior que o comprimento do muro para possível execução do muro, atingindo assim uma medida de 12 metros. E conseqüentemente o Item 17.70.96 – Recolocação de cerca de tela galvanizada e respectivos mourões, recolocados em sua totalidade de 12 metros.

Fotografia 134 – Recolocação das telas galvanizadas.

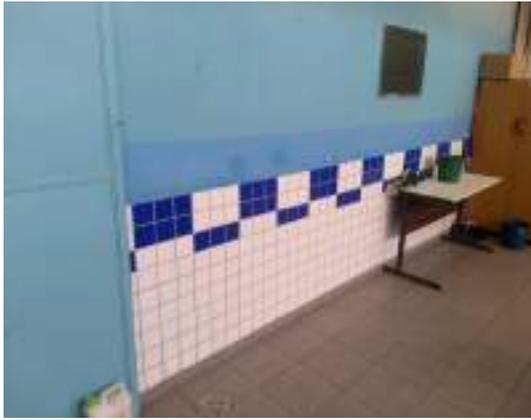
Fotografia 135 - Colocação de pastilhas

- Substituição das pastilhas cerâmicas do pátio;
- Reparos no piso dos sanitários da secretaria;
- Reparos nos vãos de caixilhos ao lado dos sanitários da secretaria (houve a necessidade de retirada para conserto das trincas);
- Reparos nos vãos de portas dos sanitários da secretaria;
- Reparos nas paredes internas da sala 8;
- Impermeabilização externa da sala 8 (abaixo da janela da sala);
- Encanamento de parte do esgoto externo do pátio (parte aparente e parte enterrada).

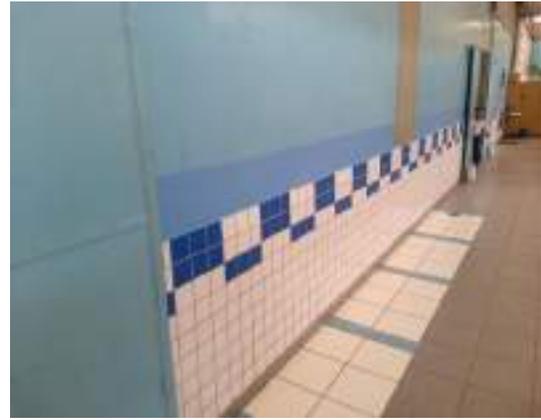
Fotografia 136 - Colocação de pastilhas

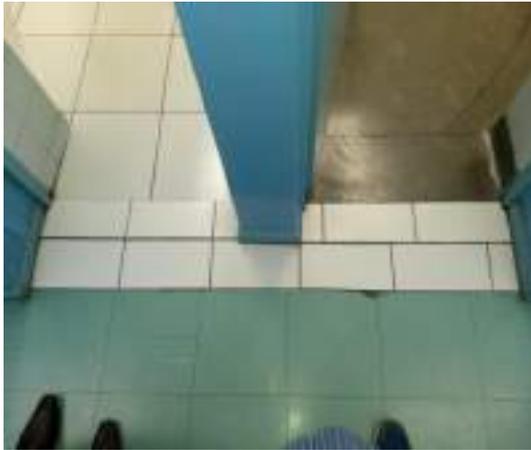
Fotografia 137 - Áreas próximas aos banheiros secretaria

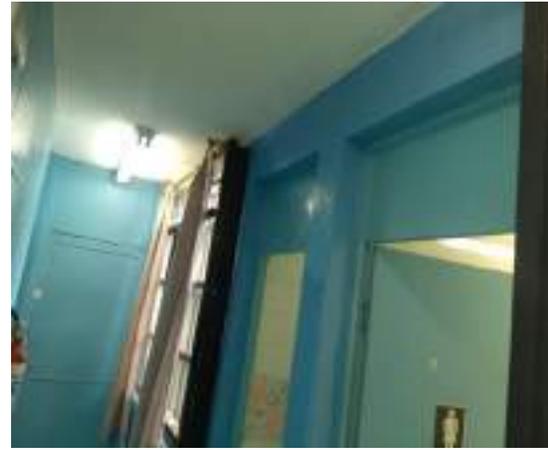
Fotografia 138 - Áreas próximas aos banheiros secretaria

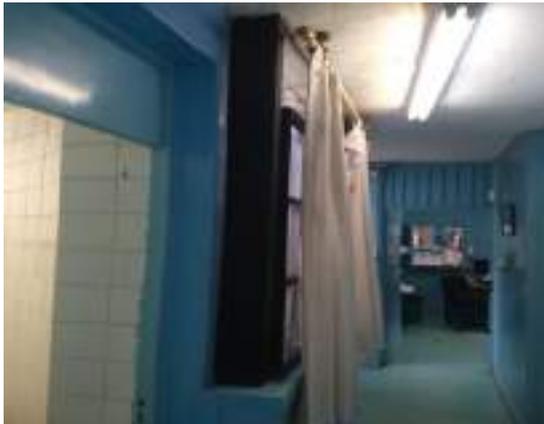
Fotografia 139 - Áreas próximas aos banheiros secretaria

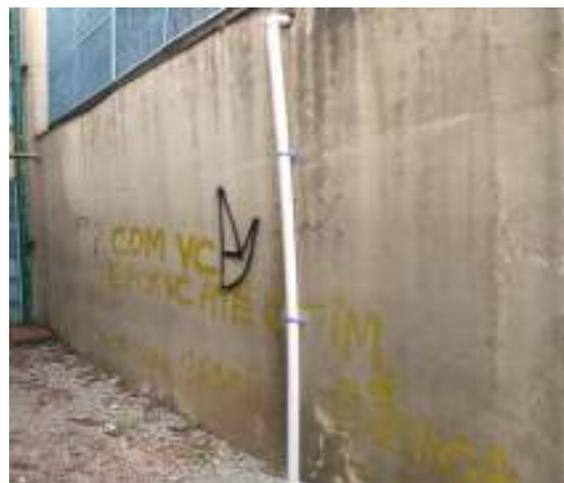
Fotografia 142 - Descida da tubulação
