# **RELATÓRIO DE AUDITORIA**

## **ORDEM DE SERVIÇO Nº 069/2019/CGM-AUDI**

**Secretaria Municipal de Infraestrutura Urbana e Obras (SIURB)**

| | <b>CONSTATAÇÃO 01 – Ausência de prévia representação gráfica das áreas das piscinas e do deck do CEU Vila Curuçá para contratação de serviços de engenharia, com prejuízos, em especial, à fiscalização da execução dos trabalhos.</b> | |

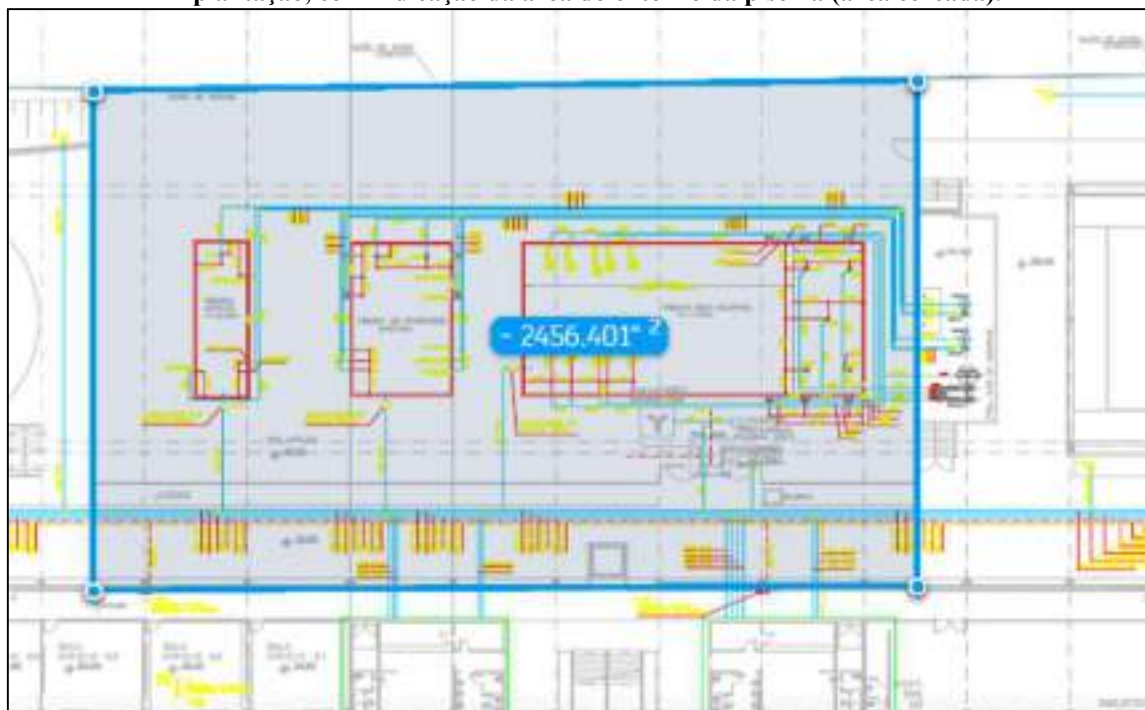
**Figura 1– Fragmento do Projeto Executivo – Instalações hidráulicas água fria, gás e hidrantes – Planta de Implantação, com indicação da área do entorno da piscina (área cercada).**

Referente à área total do deck, e utilizando como base o Projeto Executivo – Instalações hidráulicas água fria, gás e hidrantes – Planta de Implantação (arquivo VC\_IMPL\_HI01\_R01), já mencionado anteriormente e que mais se aproxima aos elementos executados (ou seja, pode-se estimar como uma área próxima ao real), tem-se uma área total de deck (bruta) igual a 2.898,38 m<sup>2</sup> (somatória das áreas calculadas nas Figuras 1 e 2 abaixo), com dimensões aproximadas de 40,20 m x 71,00 m (valores médios). Nestas condições, calcula-se uma área de piso do deck (líquida) igual a 2.439,65 m<sup>2</sup>. Nas figuras 1 a 3 a seguir são apresentados fragmentos dos projetos ora indicados, indicando, na Figura 1 uma área aproximada de 2.456,40 m<sup>2</sup>, na Figura 2 uma área aproximada de 441,98 m<sup>2</sup> e na Figura 3 as dimensões lineares da área do deck, que apresenta um comprimento total de 71,00 m (59,90 m + 11,10 m) e uma largura variando entre 39,80 m e 40,60 m.

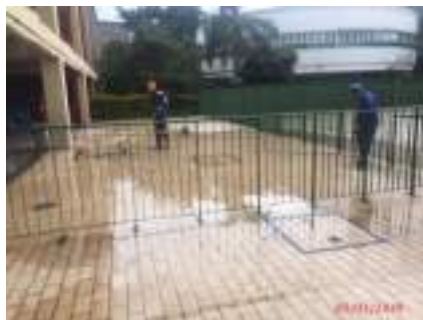
MANUTENÇÃO PISO ANTIDERRAPANTE

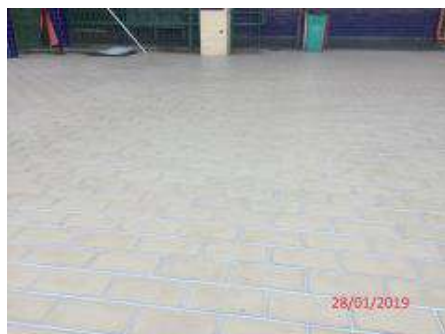
ANTES DO REJUNTE
