CONCESSÃO PARA A PRESTAÇÃO DOS SERVIÇOS DE GESTÃO, OPERAÇÃO E MANUTENÇÃO DOS PARQUES MUNICIPAIS PREFEITO MARIO COVAS E TENENTE SIQUEIRA CAMPOS (TRIANON).

DIRETRIZES DE RESTAURO E OBRA DA CASA DO ADMINISTRADOR DO PARQUE TENENTE SIQUEIRA CAMPOS (TRIANON)

**PARQUE TRIANON
CASA DO ADMINISTRADOR**

PROJETO DE CONSERVAÇÃO ARQUITETÔNICA E DE REFORMA

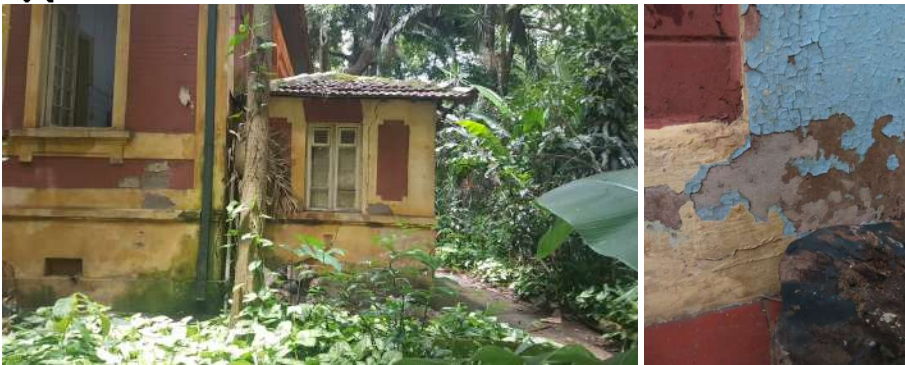
7. Fachada oeste, e o “puxadinho” à direita. 8. Patologia recorrente: desprendimento da pintura.

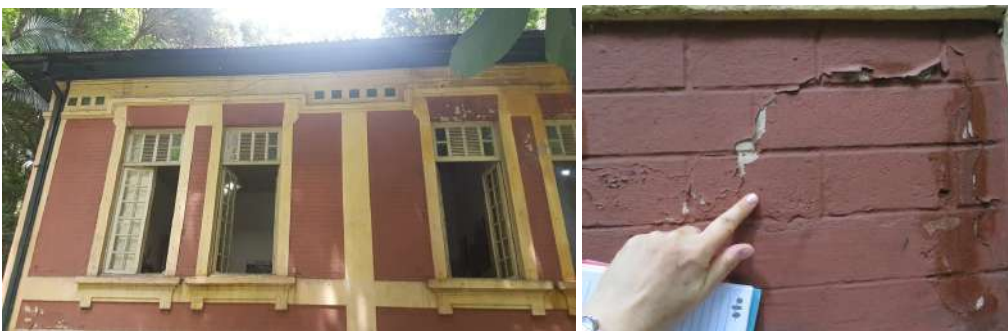
9. Fachada oeste. 10. Patologia recorrente: desprendimento da pintura plástica.

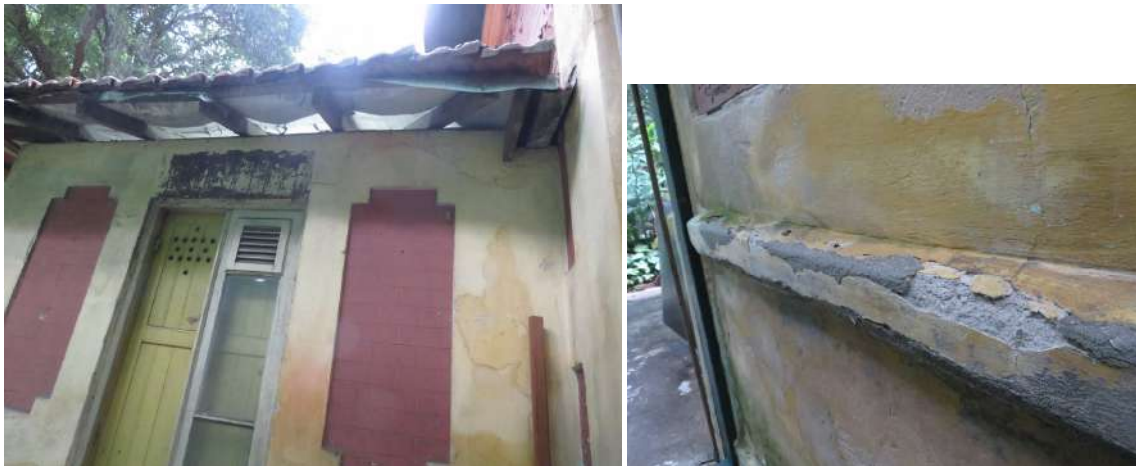
21. Fachada leste. 22. Patologia recorrente: obturação com reboco de argamassa cimentícia.

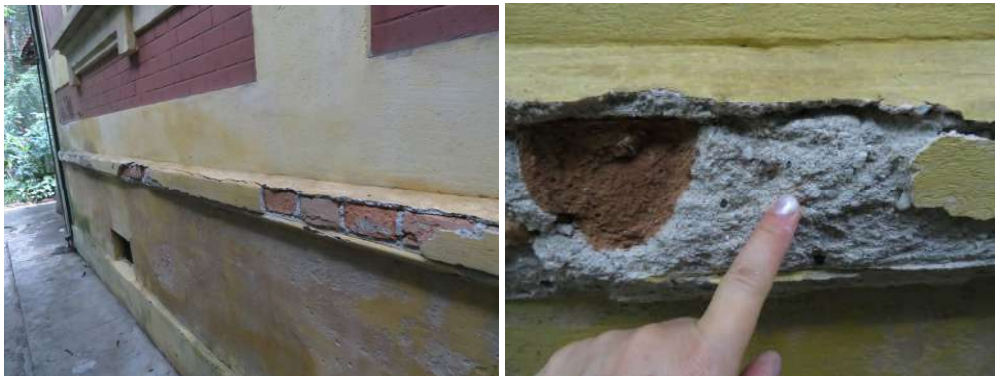
23. Patologia recorrente: desprendimento de reboco. 24. Argamassa do reboco original.

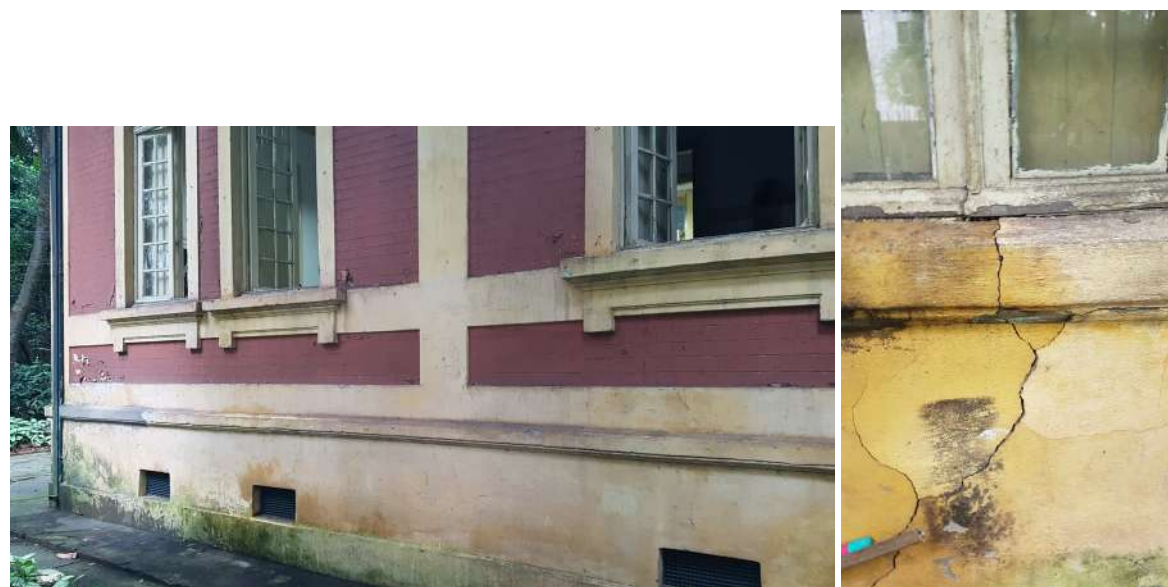
25. Fachada oeste. 26. Patologia recorrente: desprendimento do reboco.

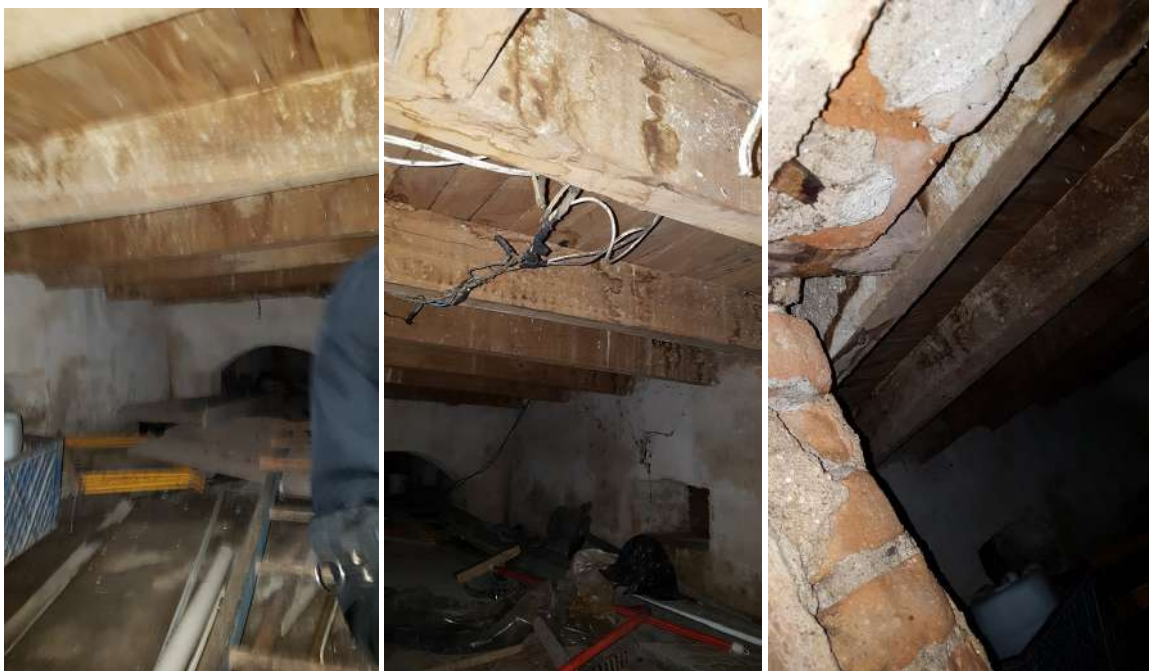
33, 34 e 35. Barrotes sob o assoalho, no nível do porão. Pode-se observar manchas provocadas pela água que desce do telhado. Recomenda-se investigar, na obra, o estado de conservação das cabeças dos barrotes.

- 9.3.** Barrotes de piso: durante a remoção dos assoalhos deteriorados, deverão ser investigadas peças deterioradas no estrato inferior (no barrotoamento do piso), através de exame que poderá ser realizado através do nível do porão baixo. À substituição total, será preferível o reforço estrutural de barrotes, com peças de madeira ou de peças metálicas. Porém, se a substituição for necessária, deverão ser instalados novos barrotes de madeira de idênticas características e dimensões. (Ambientes 2 a 6)

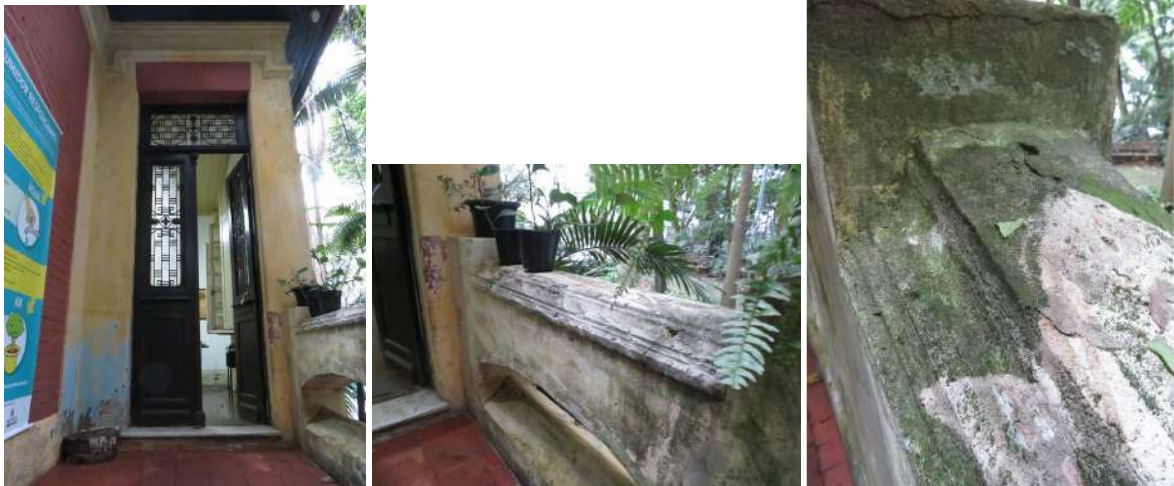
36. Porta de entrada. **37 e 38.** Topo do guarda-corpo tem argamassa parcialmente desagregada, sob película de biofilme que forma uma pátina.

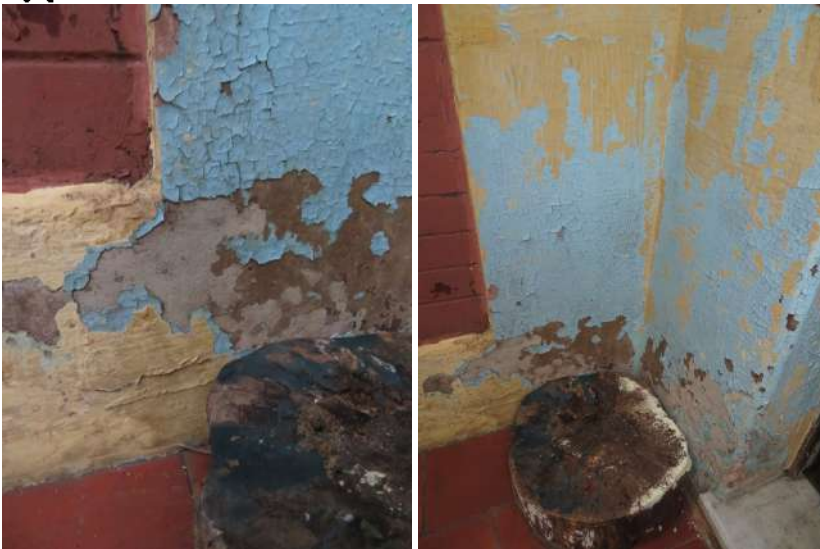
39 e 40. Rebocos pintados com tinta à base de cal (amarelo), e com camada mais recente de tinta plástica (cinza) que está desprendendo.
