# **PROCESSO SEI Nº 6016.2021/0086735-1**

## **CHAMAMENTO PÚBLICO Nº CH/002/2021/SGM-SEDP**

## **EMEF ACLAMADO**

| 1.3. | Relatório Fotográfico..... | 009 |

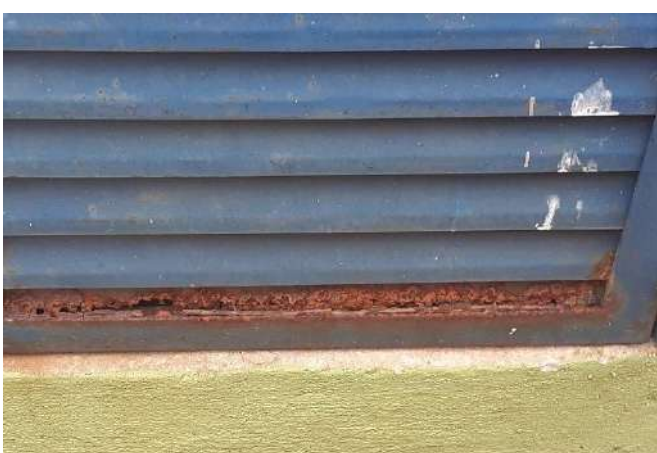
FOTO 6 Porta oxidada - Casa de Máquina Reservatório

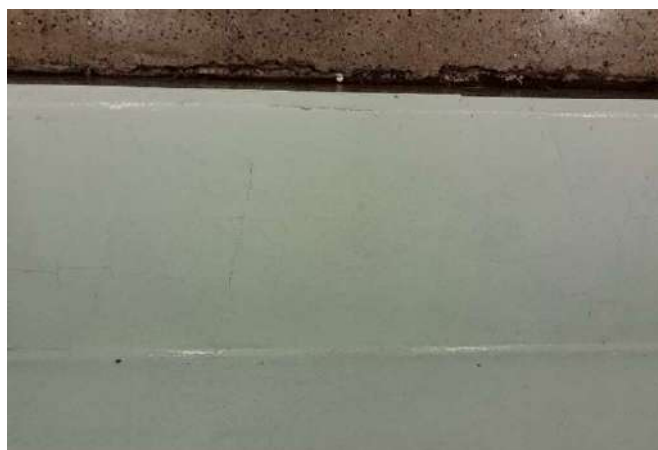
FOTO 21 Laboratório Ciências - Rodapé deficiência nas juntas

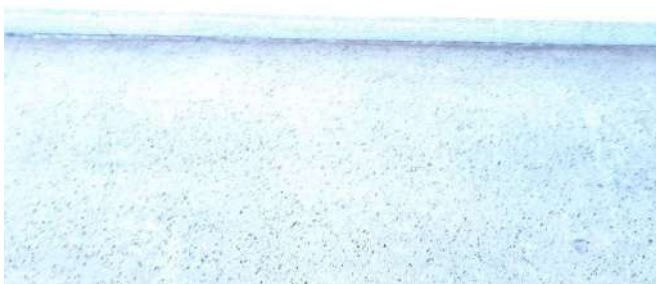
FOTO 25 Laboratório de Informática - Deficiência nas juntas (Rejunte)

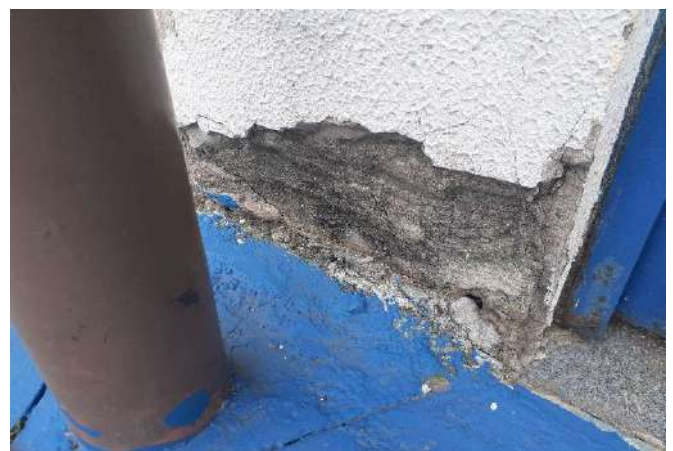
FOTO 36 Pátio Descoberto - Partes quebradas (Destacamento)

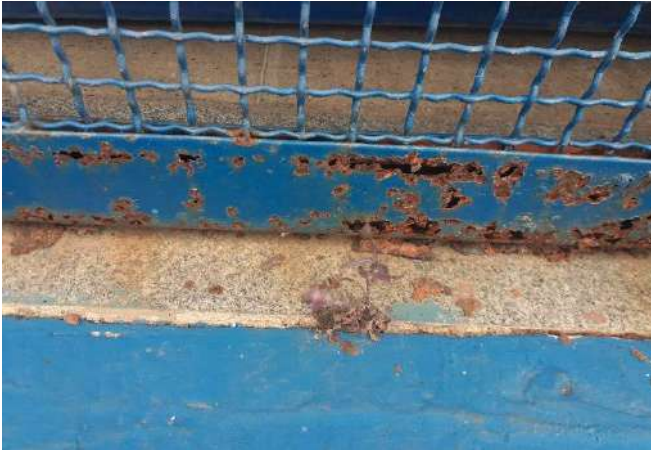
FOTO 37 Pátio Descoberto - Grade oxidata

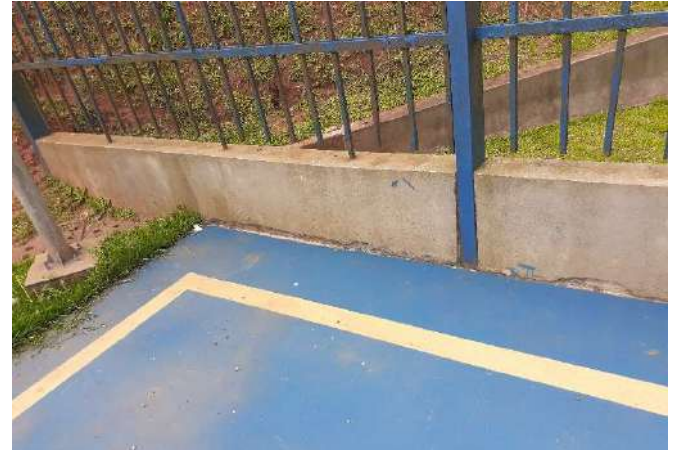
FOTO 38 Pátio Descoberto - Partes quebradas

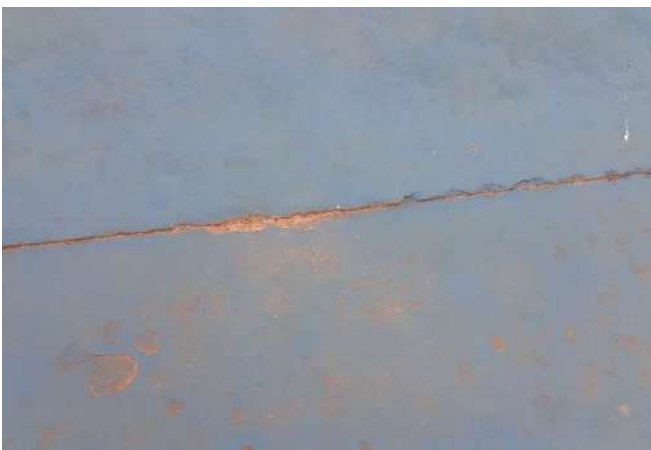
FOTO 39 Pátio Descoberto - Juntas de dilatação e deficiência no rejunte

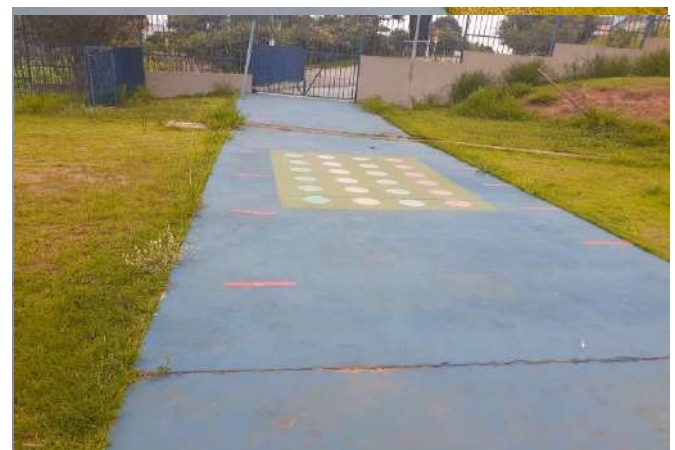
FOTO 40 Pátio Descoberto - Juntas de dilatação e deficiência no rejunte

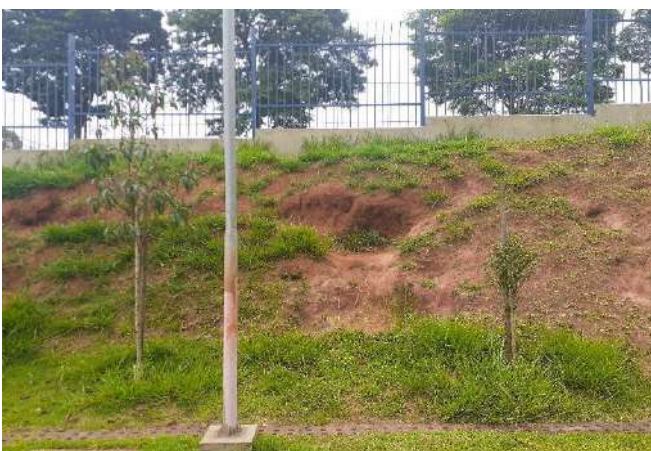
FOTO 41 Pátio Descoberto - Talude com erosão

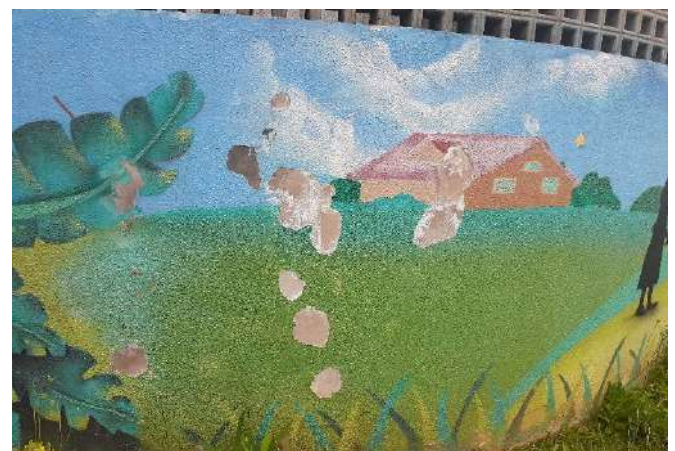
FOTO 42 Pátio Descoberto - Descascamento

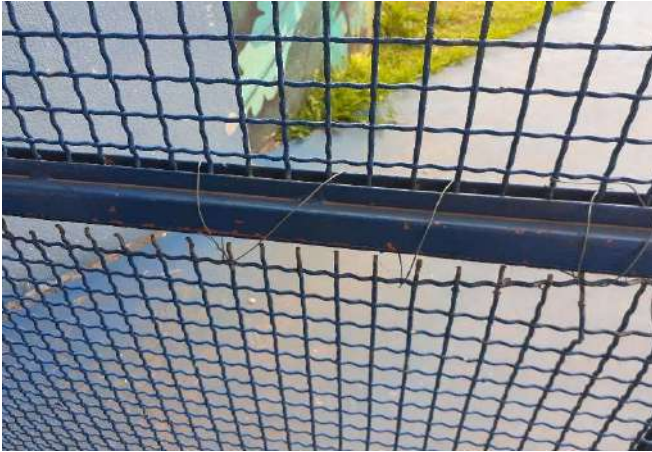
FOTO 43 Pátio Descoberto - Grade danificada

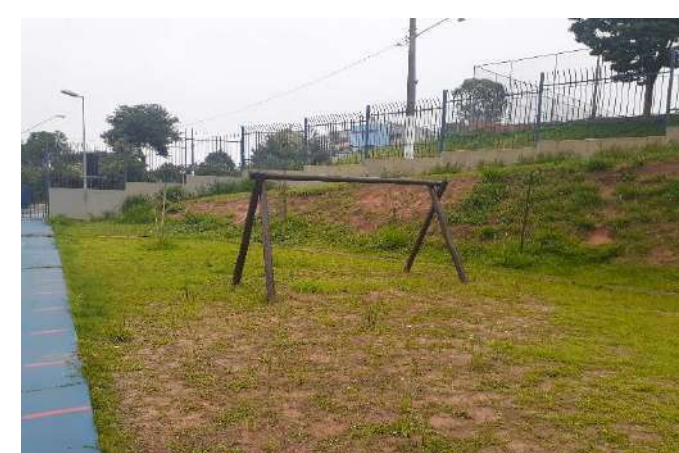
FOTO 48 Playground - Balança quebrada

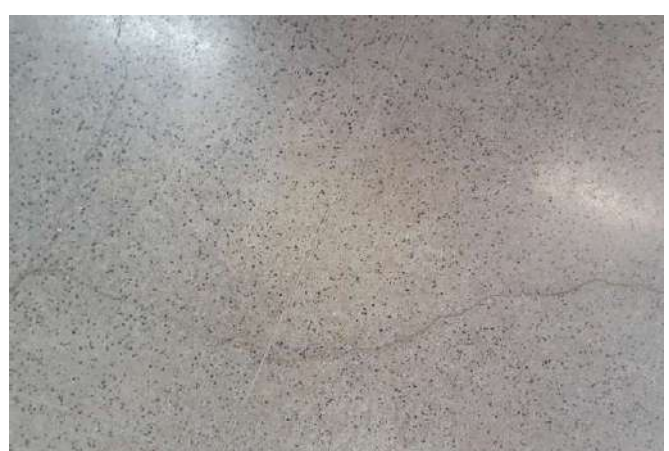
FOTO 54 Refeitório - Piso Trinca

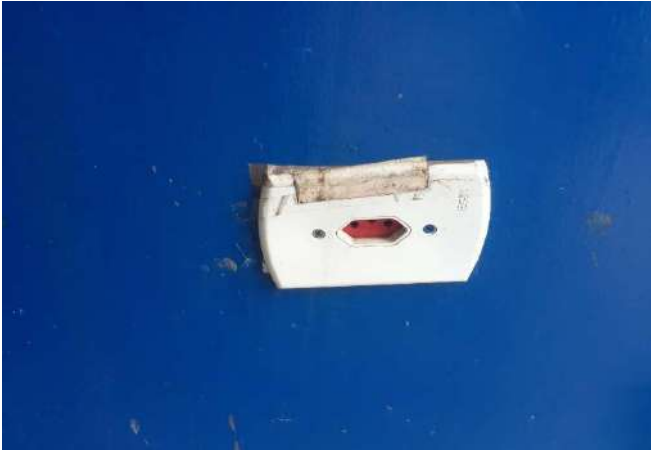
FOTO 55 Refeitório - Tomada com proteção adaptada

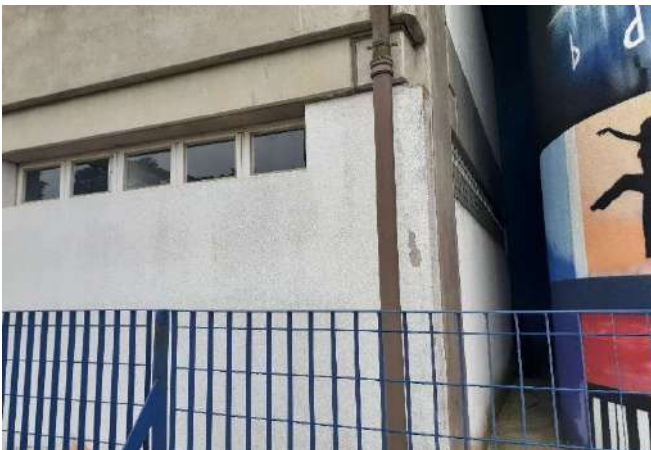
FOTO 57 Refeitório Func. - Descascamento (Parede externa Solario)

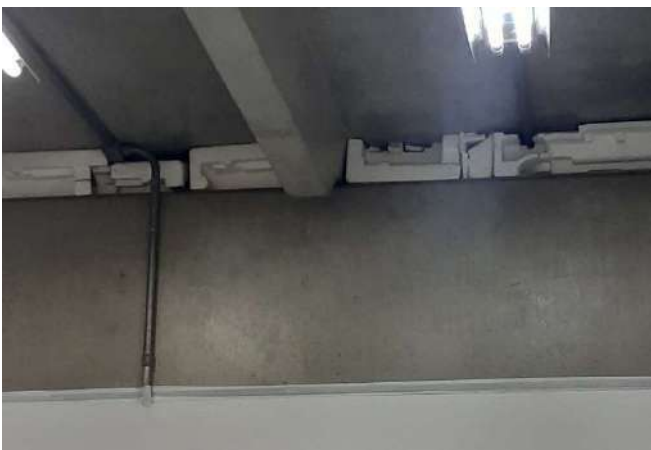
FOTO 63 Sala do coordenador - Fechamento ineficiente (Conforto térmico)

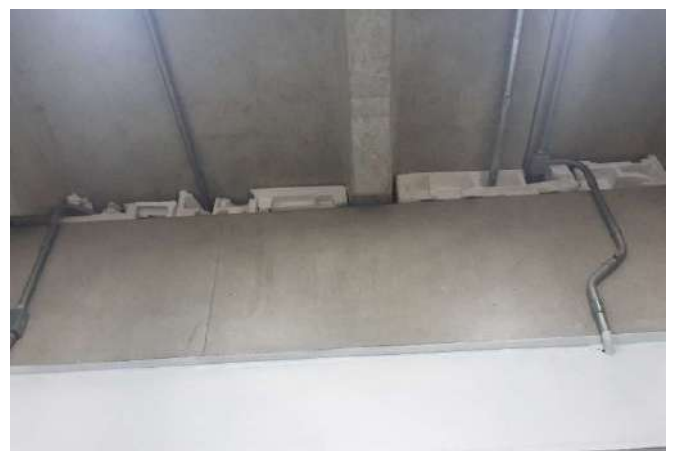
FOTO 66 Sala dos Professores - Fechamento Inadequado (Conforto térmico)

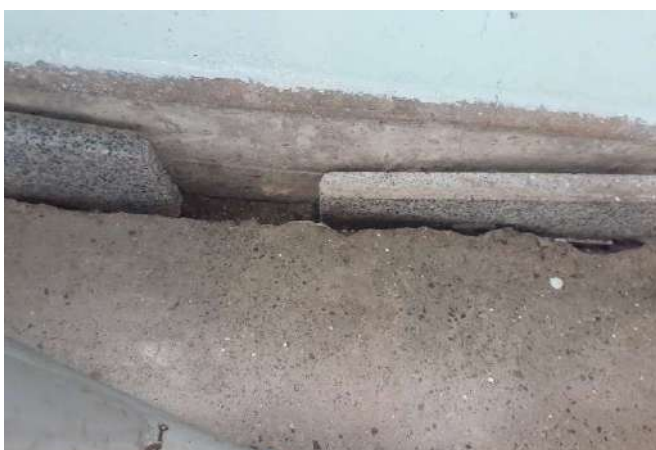
FOTO 69 Sala de Video - Rodapé deficiência na junta, abertura entre rodapé e a parede

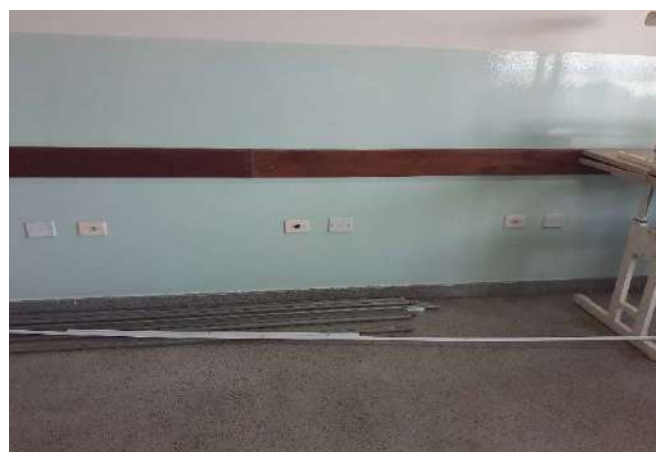
FOTO 76 Sala de Projeto - Tomadas afundadas

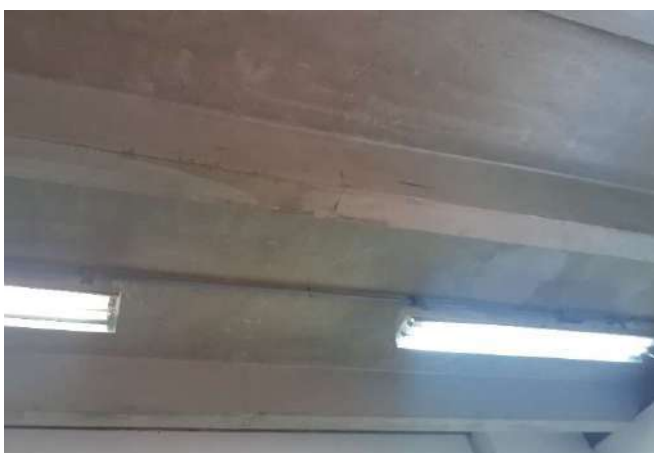
FOTO 77 Sala de Projeto - Destacamento

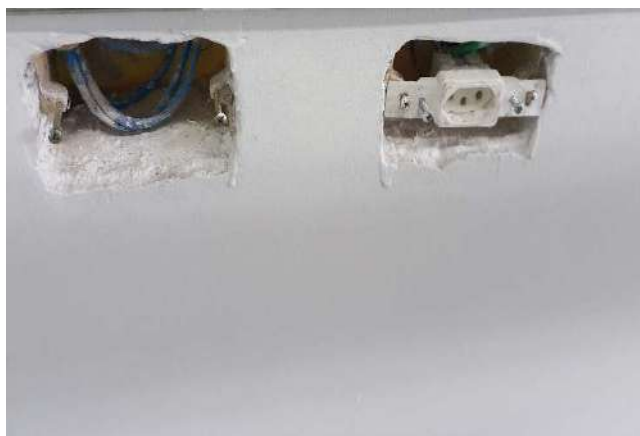
FOTO 79 Sala de multi uso - Falha na tomada

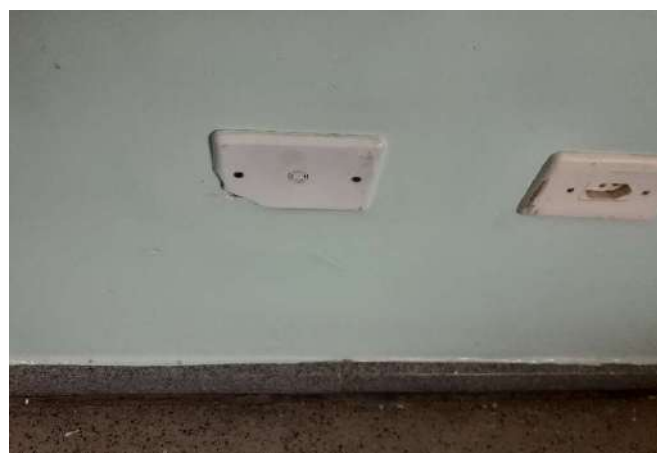
FOTO 82 Sala 10 - Espelho tomada quebrada

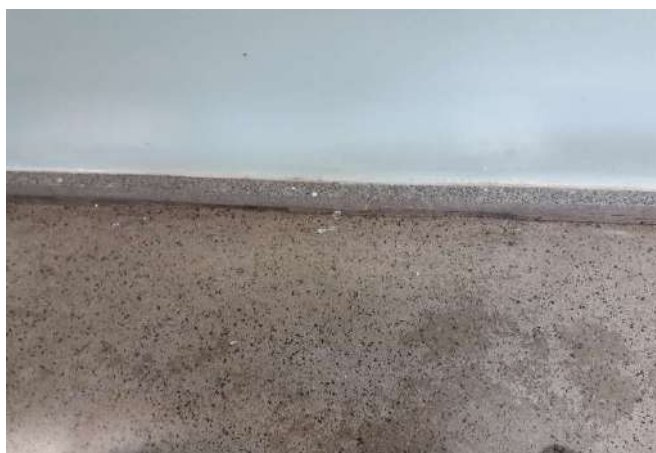
FOTO 83 Sala 10 - Rodapé com abertura (ineficiente)

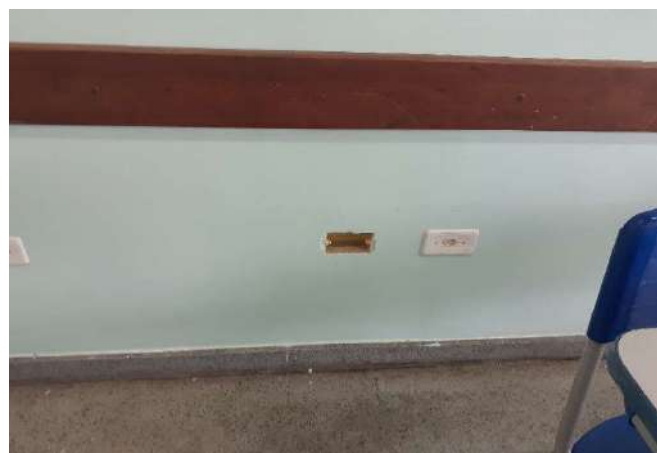
FOTO 84 Sala 10 - Falta tomada

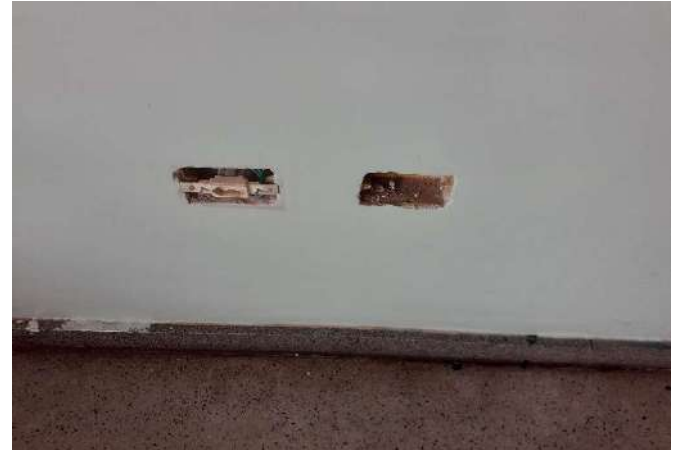
FOTO 86 Sala 12 - Espelhos faltantes

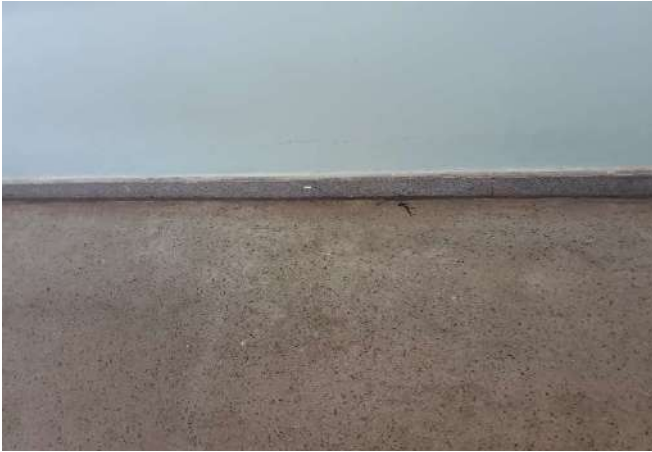
FOTO 91 Sala 14 - Rodapé com deficiência nas juntas

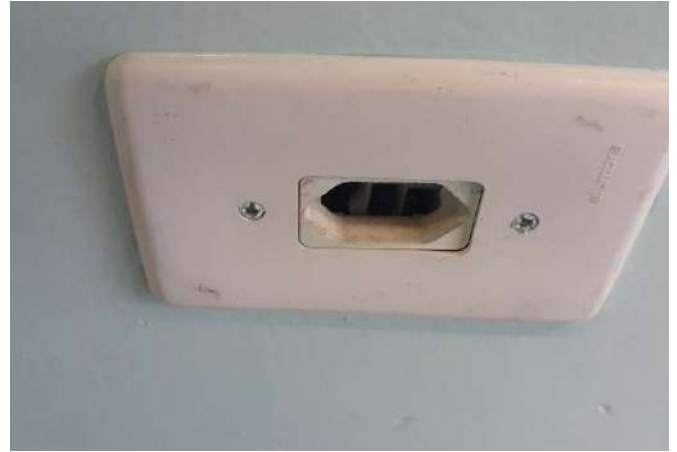
FOTO 92 Sala 14 - Falta tomada

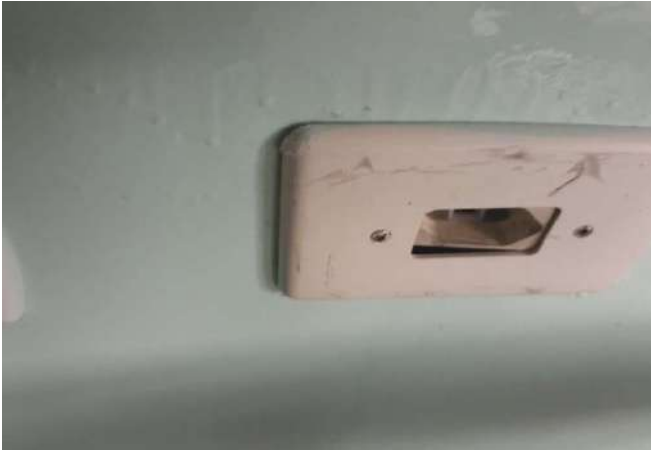
FOTO 97 Sala 15 - Tomada inadequada

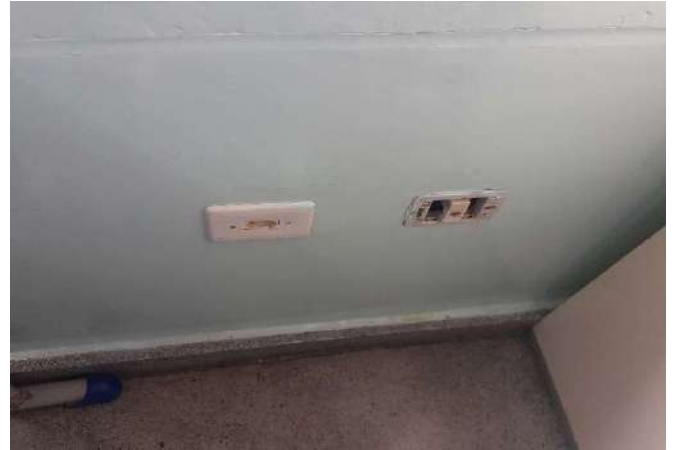
FOTO 98 Sala 17 - Tomadas (Falta de espelho)

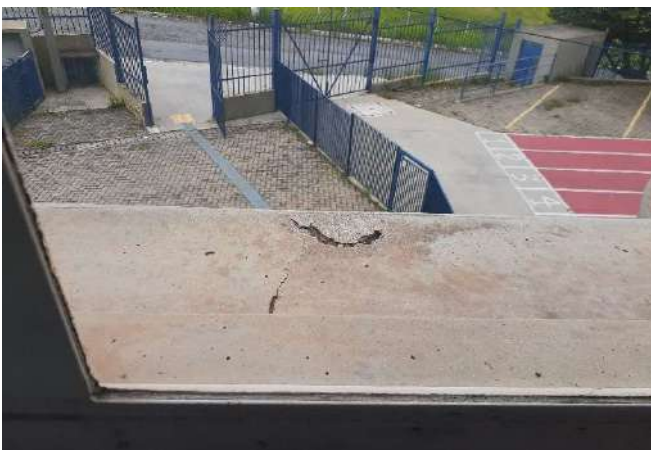
FOTO 99 Sala 17 - Beiral com partes quebradas

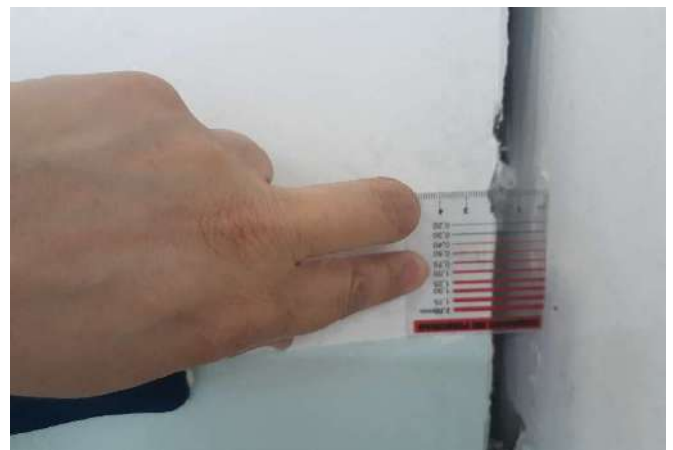
FOTO 100 Sala 17 - Abertura parede (20mm)

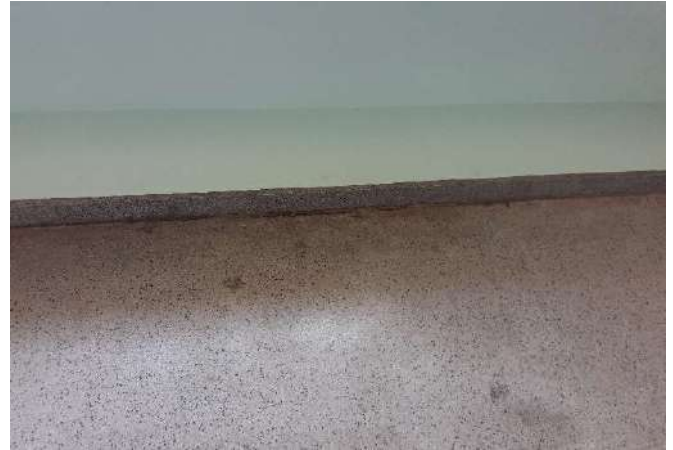
FOTO 98 Sala 22 - Rodapé inefficiente

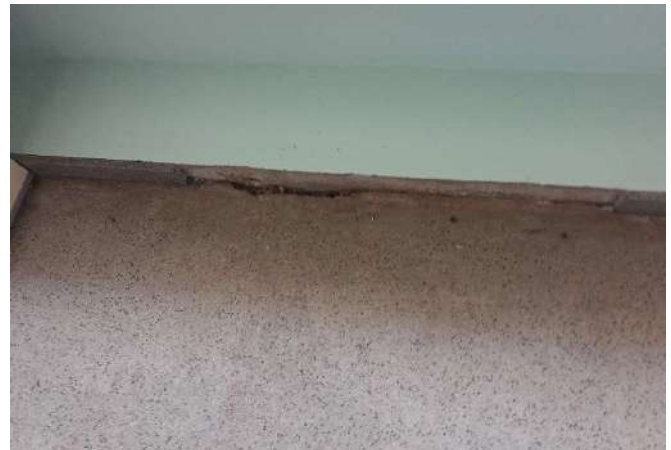
FOTO 104 Sala 24 - Rodapé ineficiente (Partes quebradas)

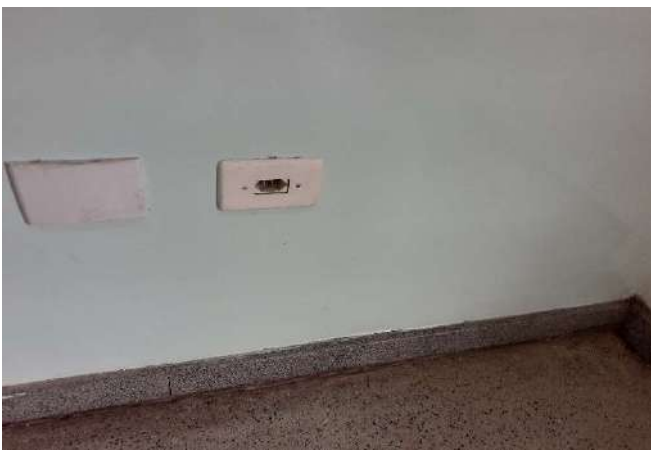
FOTO 105 Sala 24 - Tomadas Ineficiente

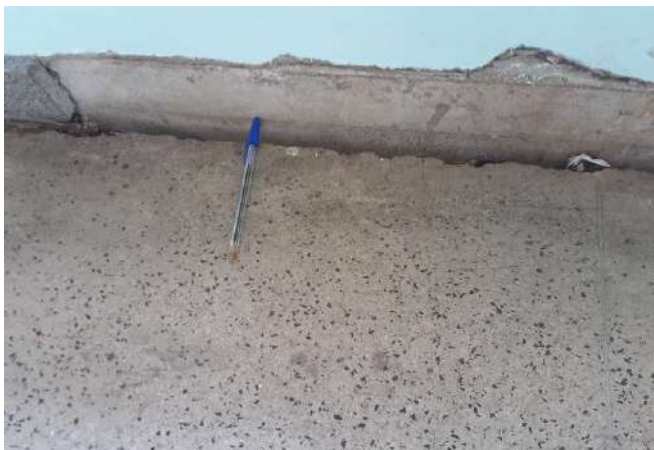
FOTO 103 Sala 27 - Rodapé com abertura entre a parede e o piso

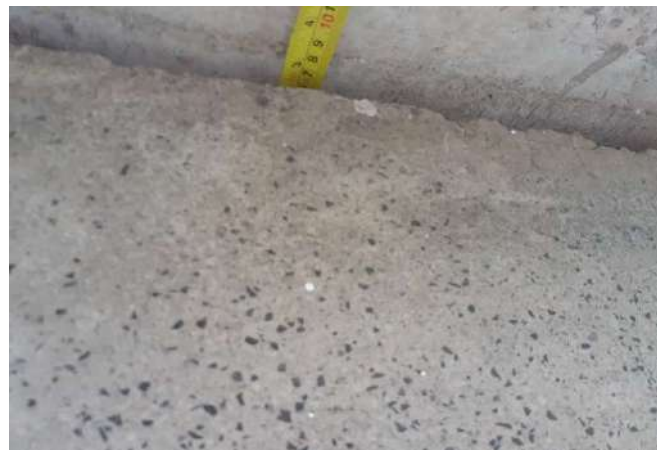
FOTO 104 Sala 27 - Rodapé com abertura entre a parede e o piso com profundidade de 70 mm

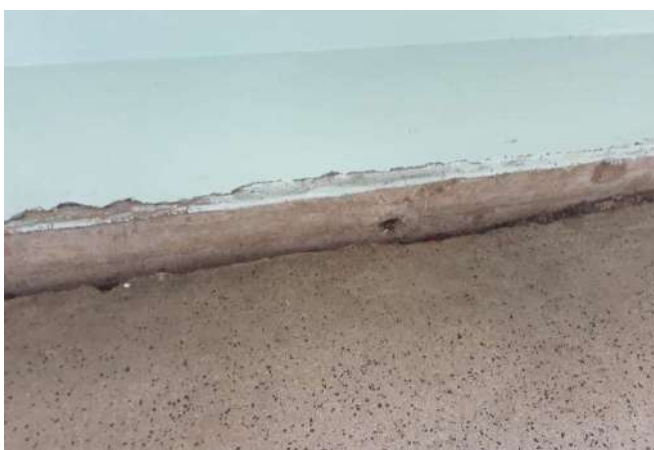
FOTO 105 Sala 27 - Partes quebrada

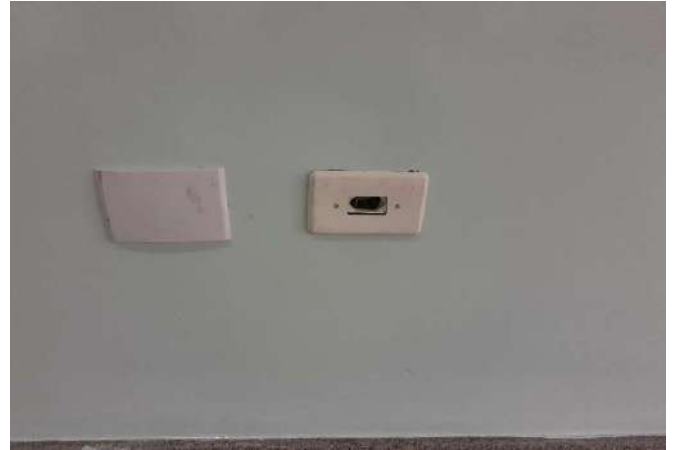
FOTO 104 Sala 28 - Tomada ineficiente

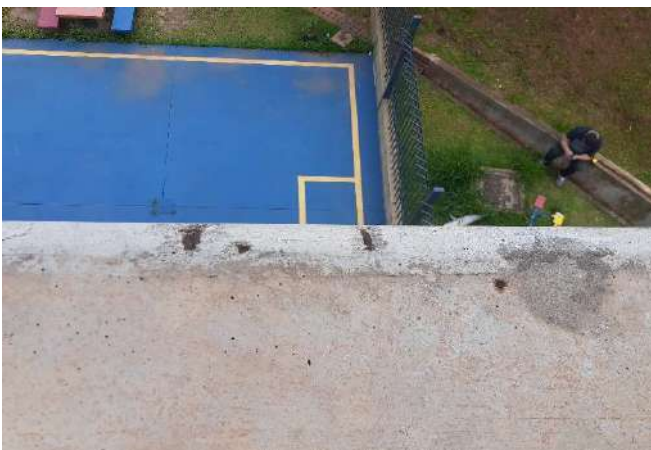
FOTO 105 Sala 28 - Beiral com partes quebradas

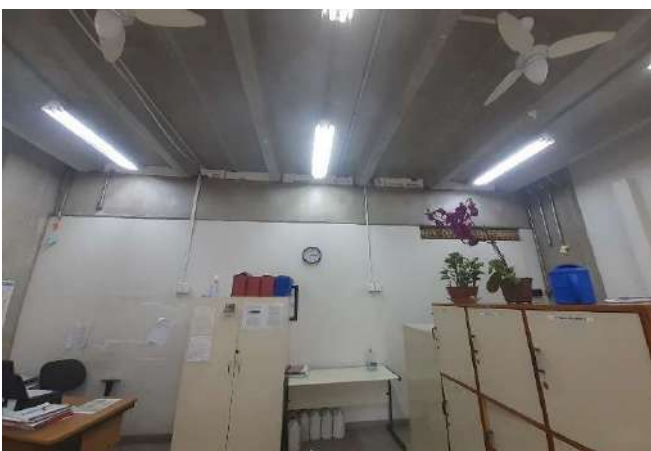
FOTO 107 Secretaria - Fechamento ineficiente (conforto)

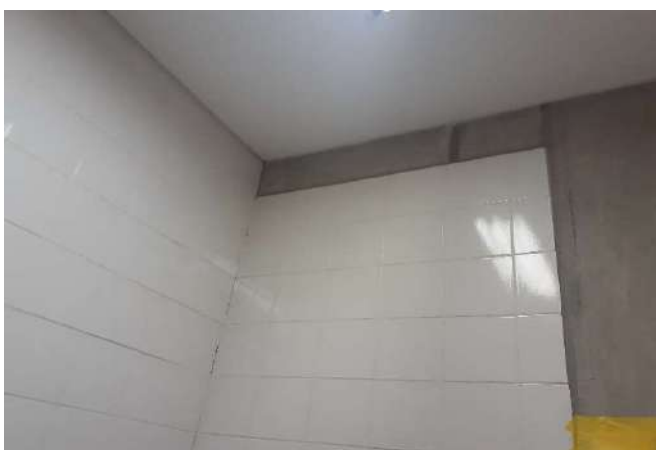
FOTO 105 Vestiário - Falta de rejunte

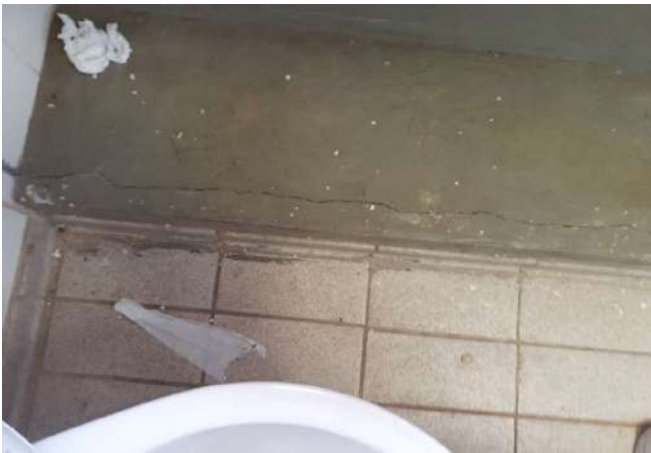
FOTO 103 Sanit Aluno Fem - Partes quebradas

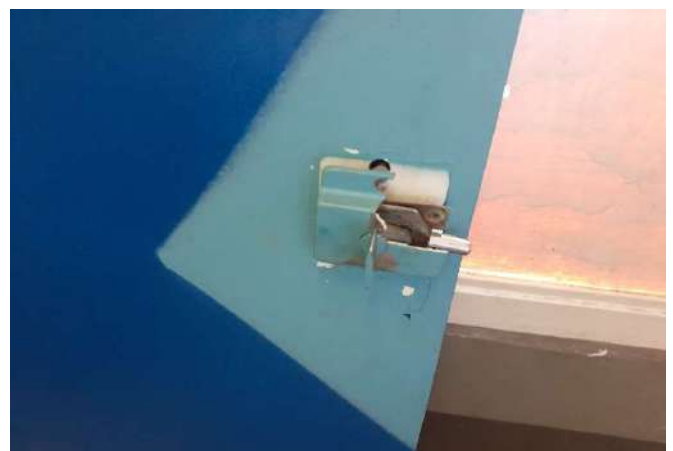
FOTO 108 Sanit Aluno Masc - Trinco da porta quebrada

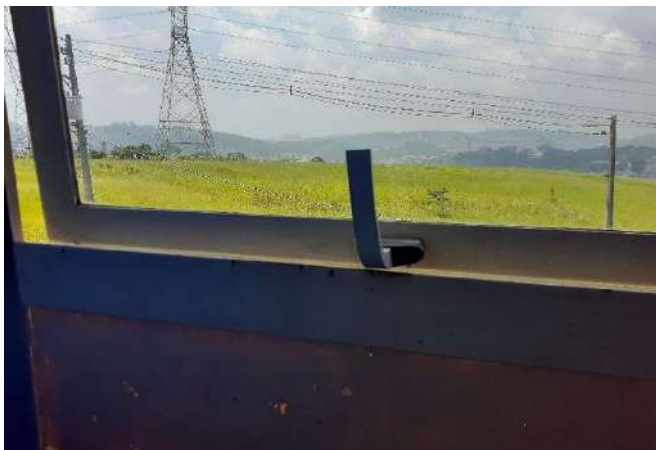
FOTO 103 Sanit Aluno Masc - Esquadria quebrada

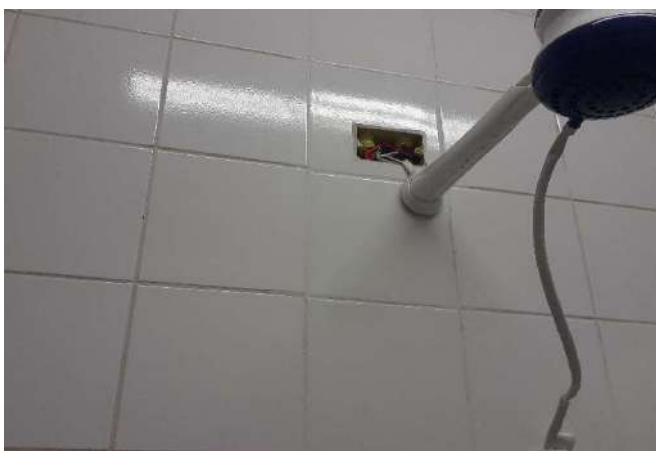
FOTO 107 Sanit Func Masc - Improviso elétrico

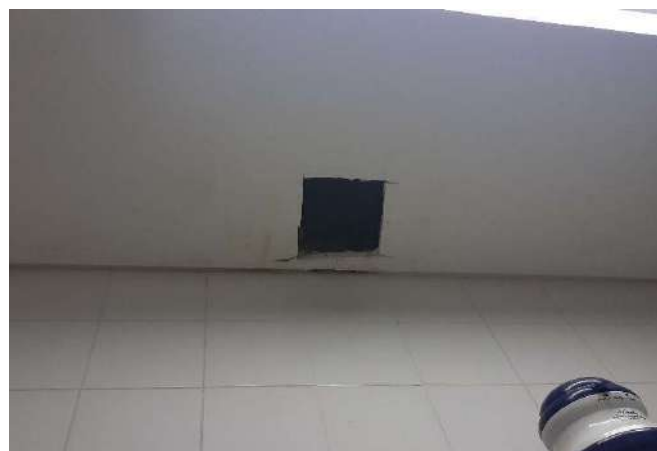
FOTO 108 Sanit Func Masc - Abertura Teto (Forro)

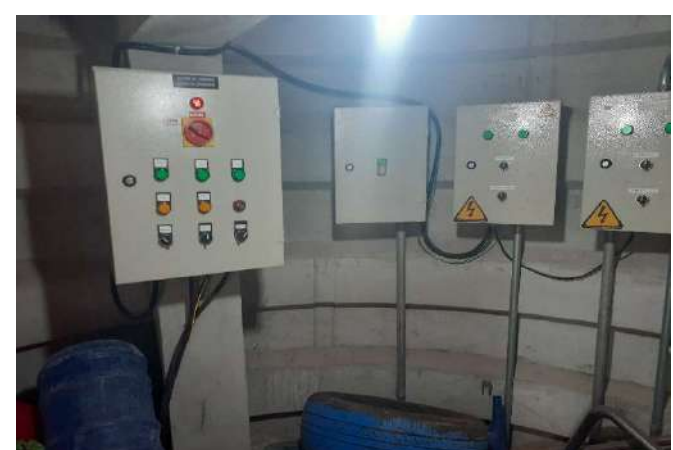
FOTO 106 Caixa da Água - Controle de bomba

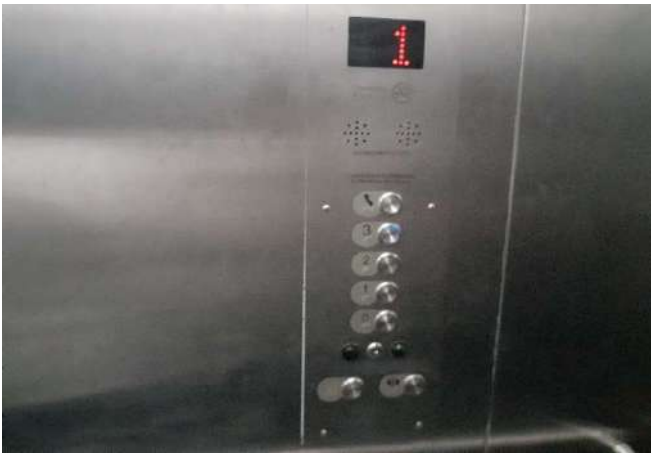
FOTO 103 Elevador - Botões emergencia/ Interfone não funciona

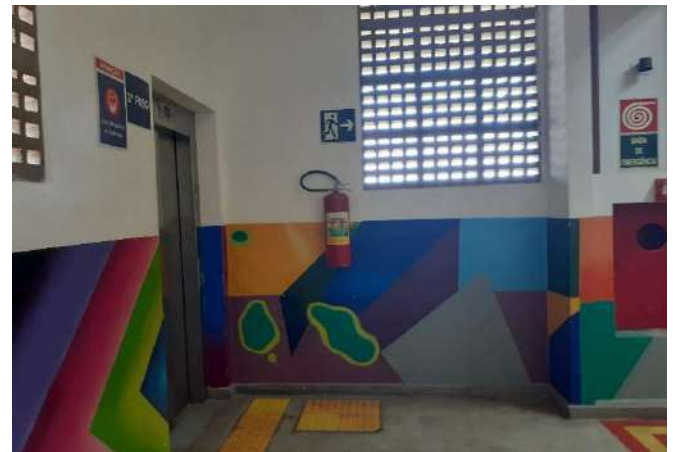
FOTO 104 Extintor - Sem placa de identificação

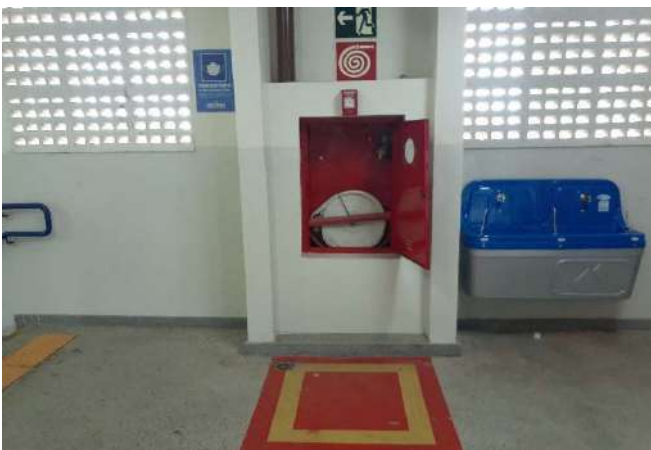
FOTO 105 Hidrante - Visão geral

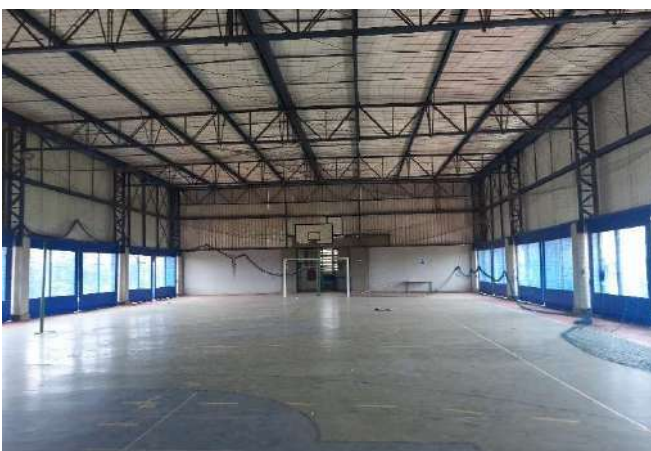
FOTO 107 Cobertura - Visão geral

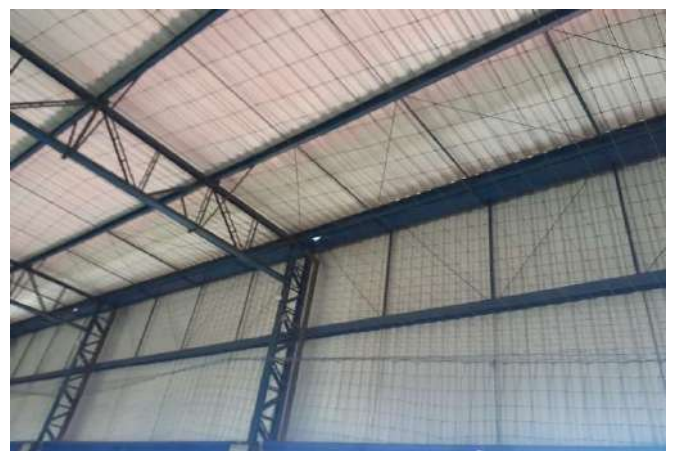
FOTO 108 Cobertura - Abertura 2 aberturas

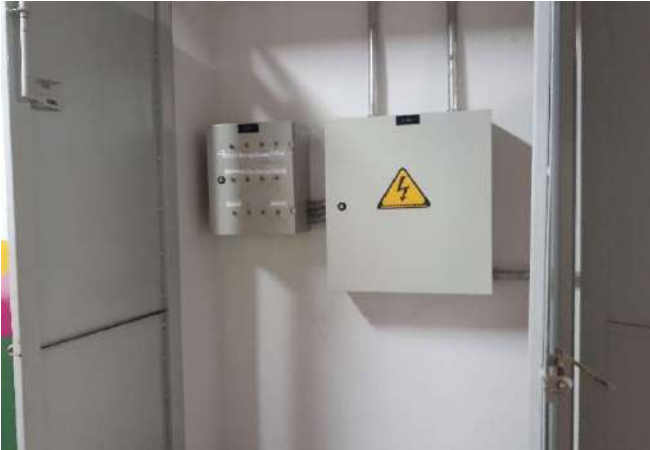
FOTO 103 Quadro de luz - Visão geral

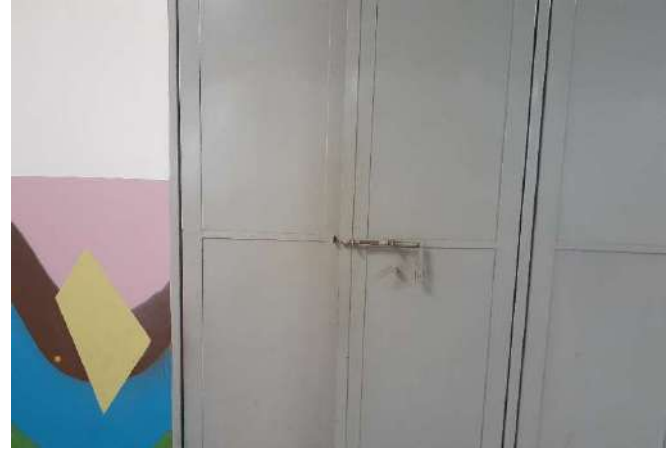
FOTO 104 Quadro de luz - Armário fechado

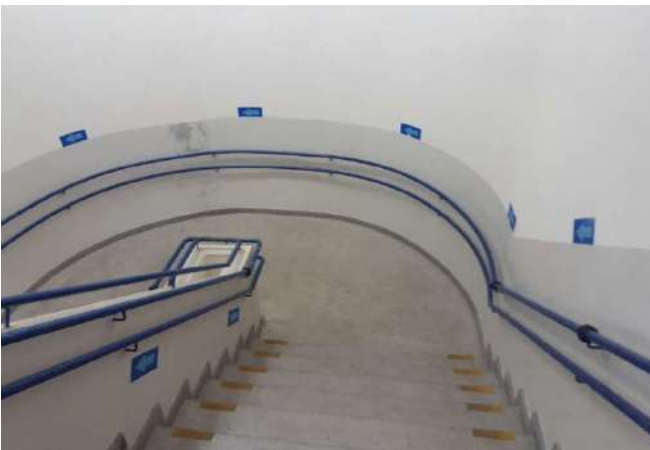
FOTO 105 Escadas e circulação - Visão geral

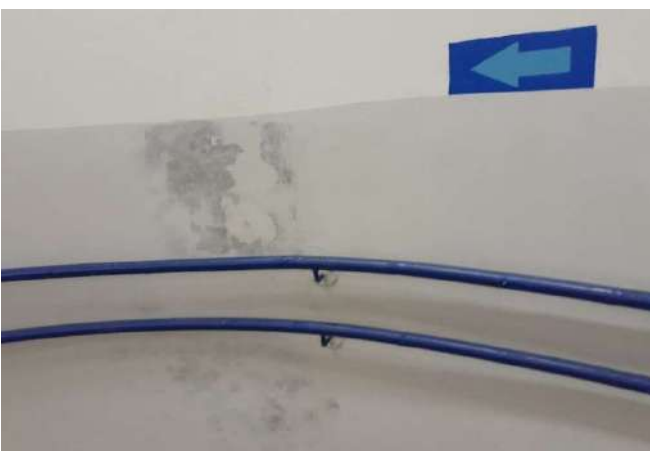
FOTO 107 Escadas e circulação - Mancha de umidade

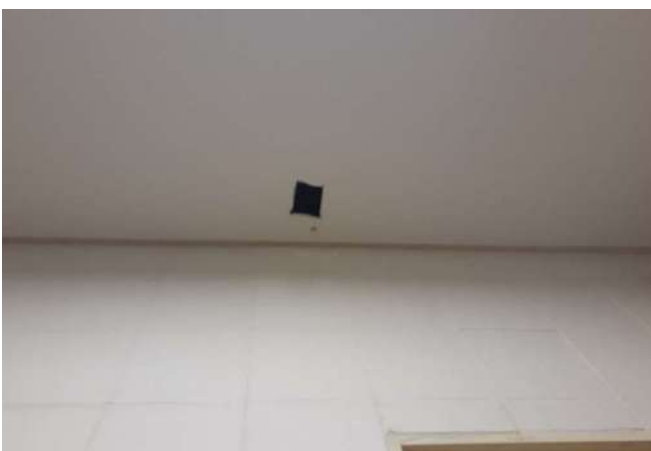
FOTO 107 Escada e circulação - Abertura no teto
