# **PROCESSO SEI Nº 6016.2021/0086735-1**

## **CHAMAMENTO PÚBLICO Nº CH/002/2021/SGM-SEDP**

## **EMEF ALCEU AMOROSO LIMA**

## ÍNDICE

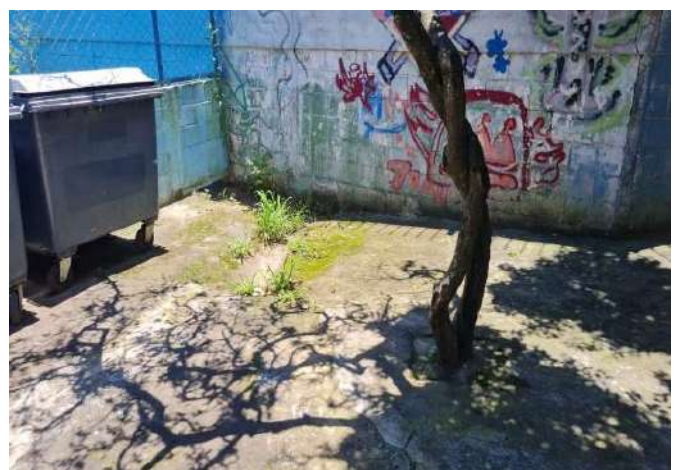
FOTO 6 PÁTIO EXTERNO PISO COM TRINCAS

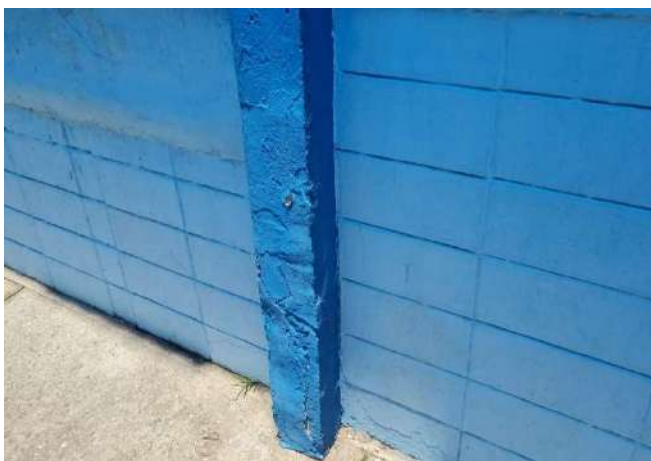
| Nome da Unidade | | ALCEU AMOROSO LIMA | |
|---|---|---|---|
| 2.1 | Deterioração / destacamento / desagregação / deslocamento | 2 | Pilar corredor acesso ao pátio, pilar corredor secretaria, muro divisa lateral direita |
| 2.2 | Corrosão | 2 | Pilar corredor acesso ao pátio, pilar corredor secretaria, muro divisa lateral direita, estrutura da quadra coberta |
| 2.3 | Fissuras / trincas / rachaduras | 2 | Pilar corredor de acesso ao pátio, pilar corredor secretaria, muro divisa lateral direita, banheiro feminino de alunos |

FOTO 17 CORREDOR DE ACESSO AO PÁTIO / PILAR DANIFICADO.

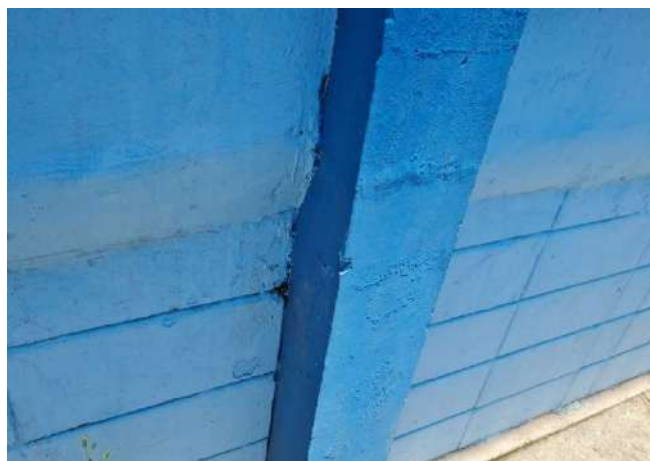
FOTO 18 CORREDOR DE ACESSO AO PÁTIO / PILAR DANIFICADO.

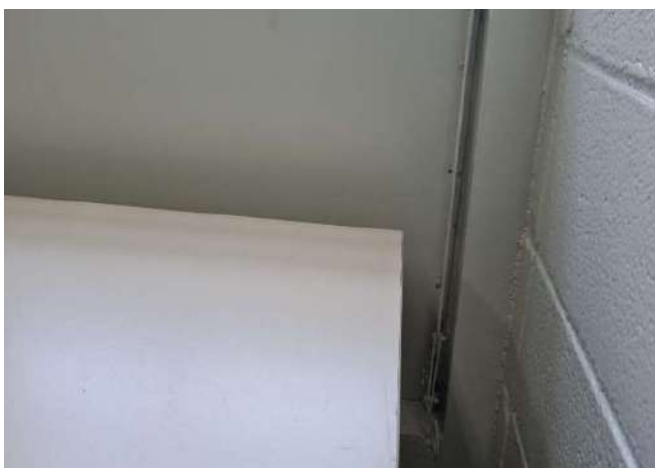
FOTO 21 LUBRIFICAÇÃO DOS CAIXILHO DA SECRETARIA.

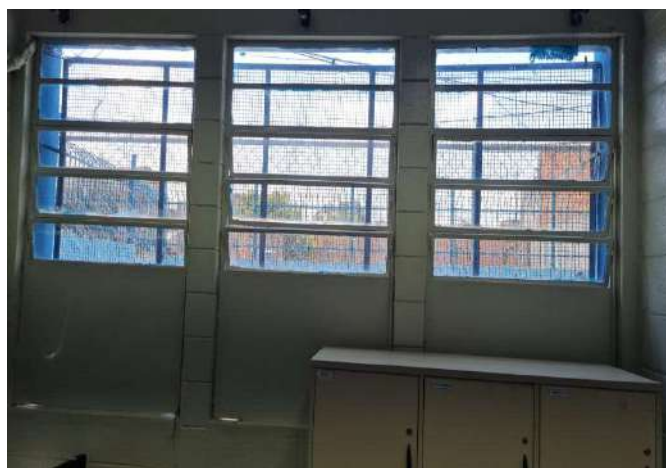
FOTO 22 LUBRIFICAÇÃO DOS CAIXILHO DA SECRETARIA.

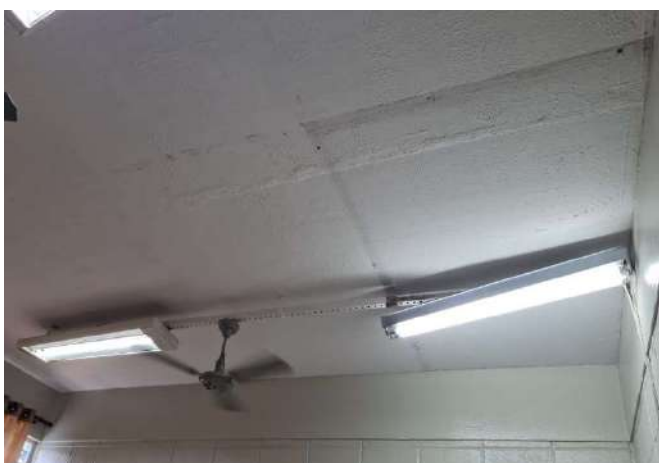
FOTO 29 ADAPTAÇÕES DE TOMADAS E VENTILADORES NA SECRETARIA.

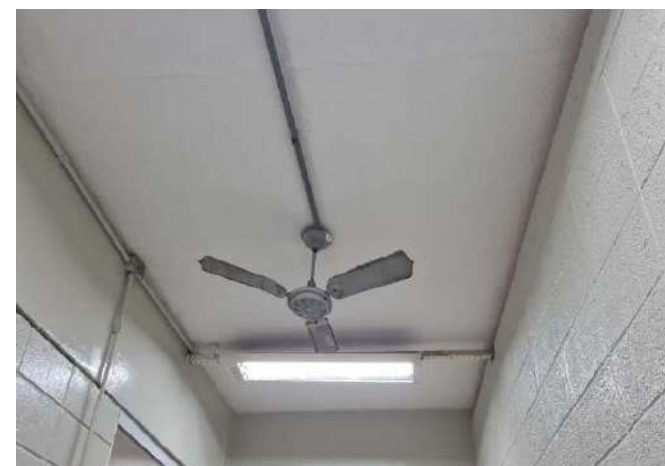
FOTO 33 ADAPTAÇÕES DE TOMADAS E VENTILADORES.

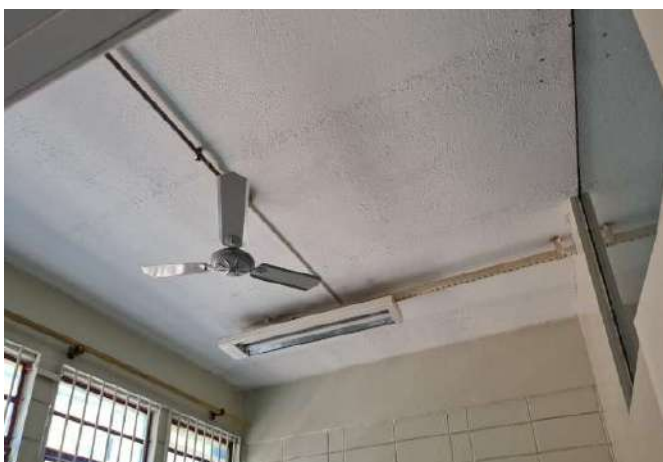
FOTO 39 ADAPTAÇÕES DE TOMADAS E VENTILADORES SALA ASSISTENTES/DIREÇÃO.

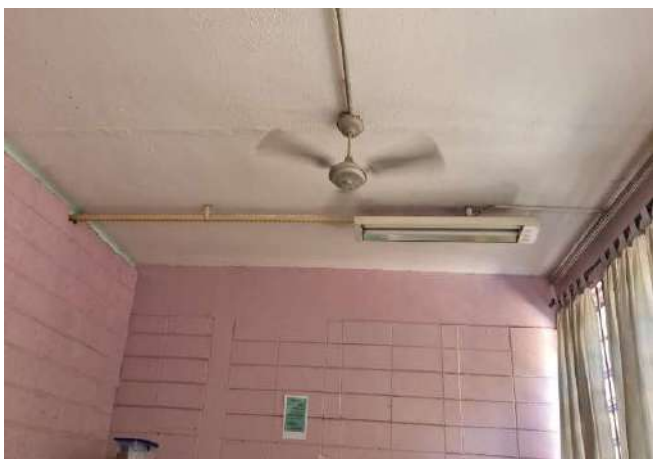
FOTO 41 SALA DE ARQUIVOS COM ADAPTAÇÕES DE TOMADAS E VENTILADORES.

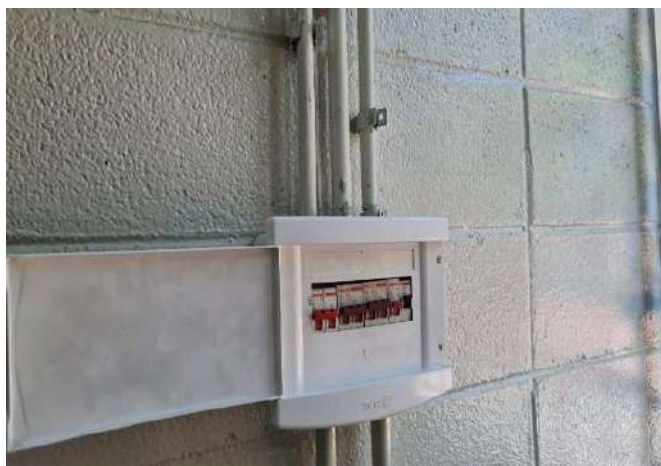
FOTO 43 QUADRO DE ENERGIA.

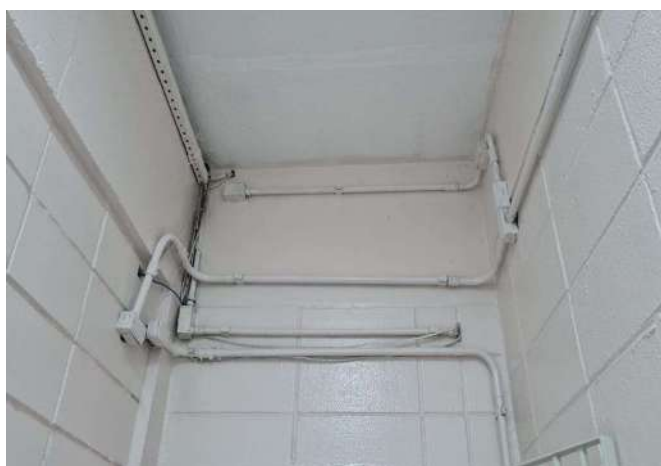
FOTO 47 CORREDOR ADAPTAÇÕES DE TOMADAS.

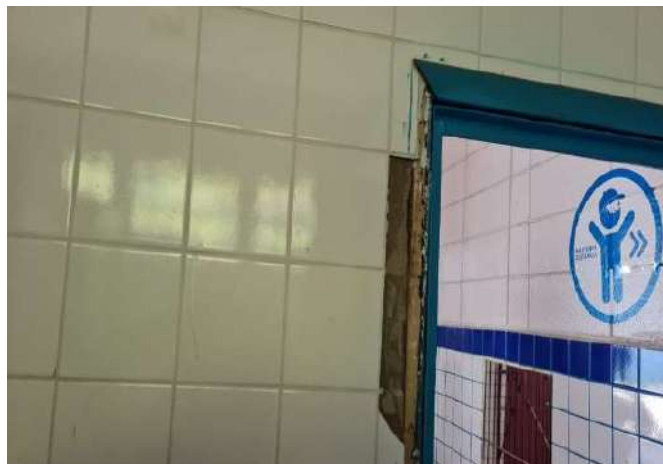
FOTO 56 BANHEIRO MASCULINO ALUNOS, AZULEJO DO BANHEIRO DANIFICADO.

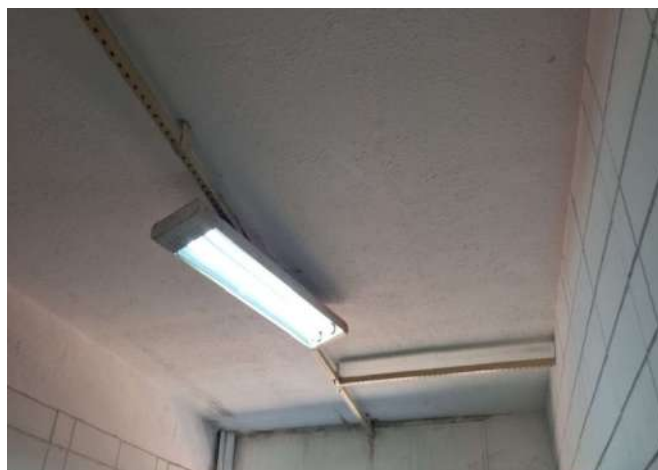
FOTO 66 BANHEIRO FEMININO ALUNO, IMPROVISO NA ELÉTRICA.

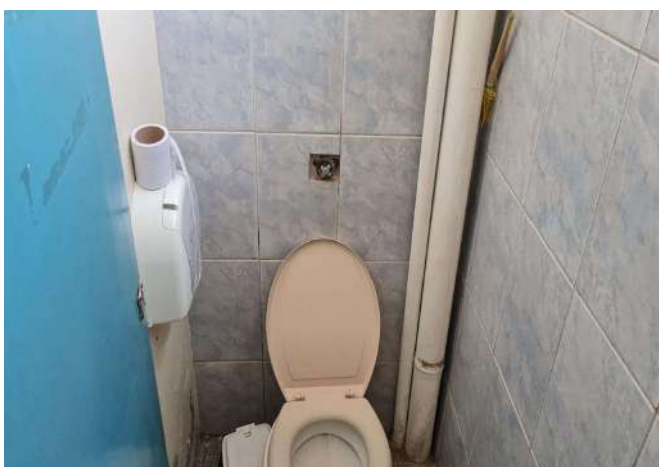
FOTO 71 BANHEIRO DE FUNCIONÁRIO, AUSÊNCIA DE ACABAMENTO DE VÁLVULA DE DESCARGA.

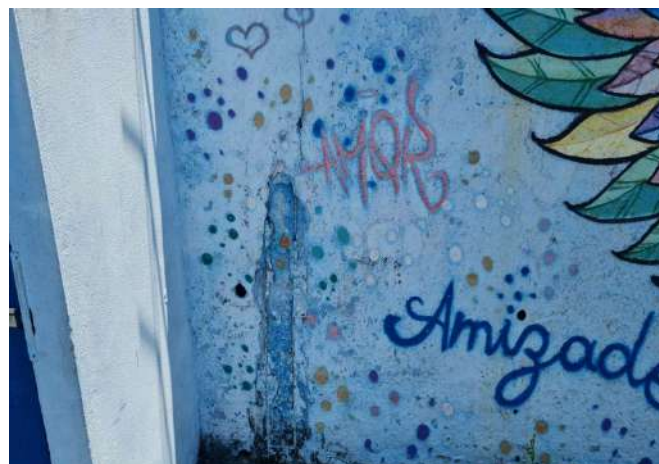
FOTO 86 MURO DE DIVISA EXTERNA, ARMADURA EXPOSTA.

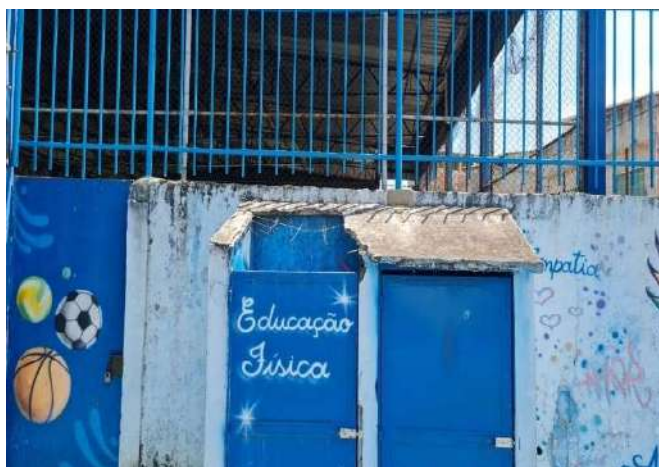
FOTO 87 DEPÓSITO DE EDUCAÇÃO FÍSICA, ESTRUTURA DANIFICADA.

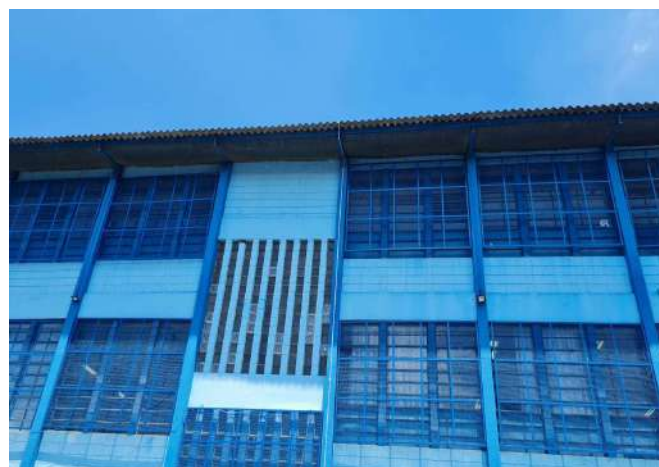
FOTO 88 SPDA FACHADA LATERAL / DIREITA.

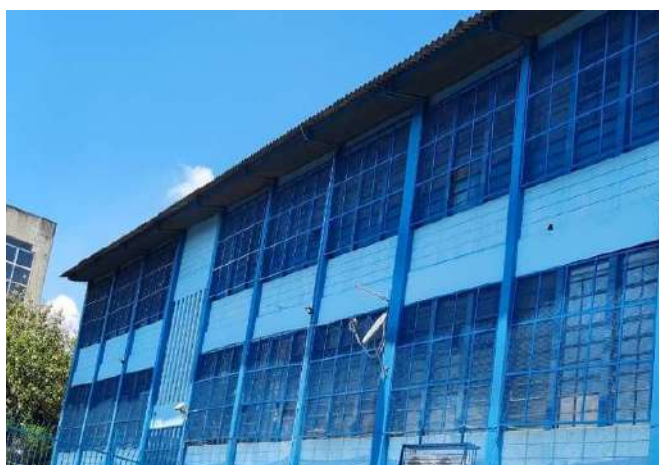
FOTO 89 SPDA FACHADA, LATERAL DIREITA.

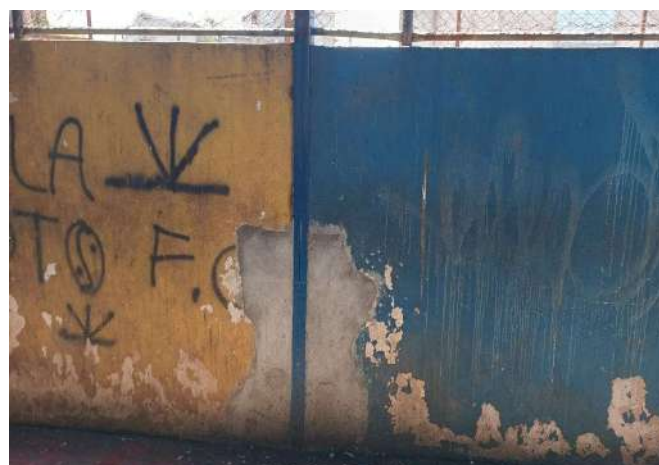
| Nome da Unidade | | ALCEU AMOROSO LIMA | |
|---|---|---|---|
| 5.17 | Desagregação de elementos, partes soltas, partes quebradas, trincas | 2 | Quadra coberta em péssimo estado |

FOTO 90 PAREDE DA QUADRA COBERTA, PARTES SOLTAS.

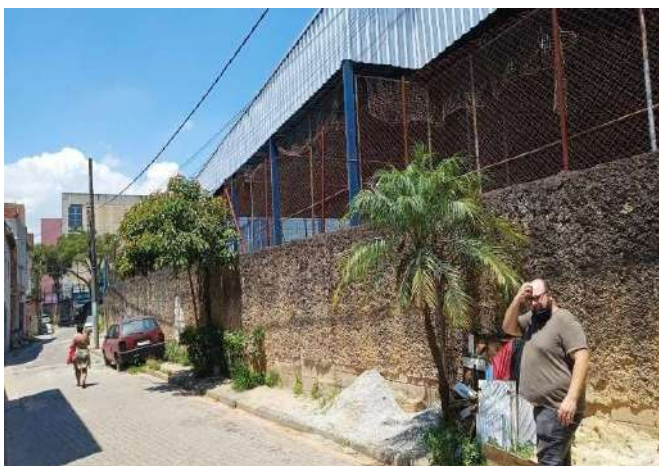
FOTO 97 MURO DE DIVISA DA LATERAL DIREITA.

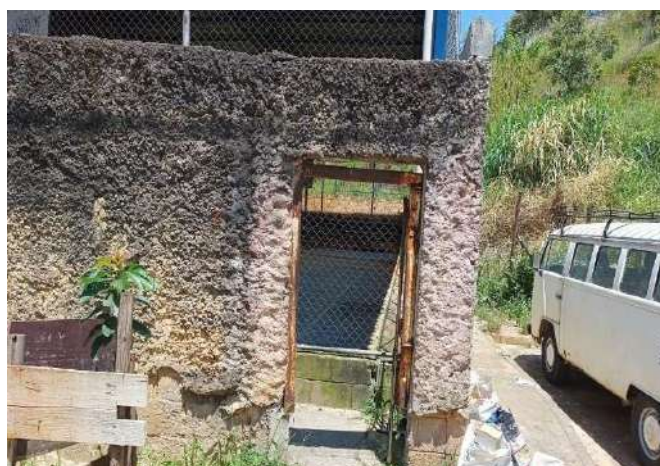
FOTO 102 MURO DE DIVISA, REBOCO APRESENTA PARTES SOLTAS E SOM CAVO.

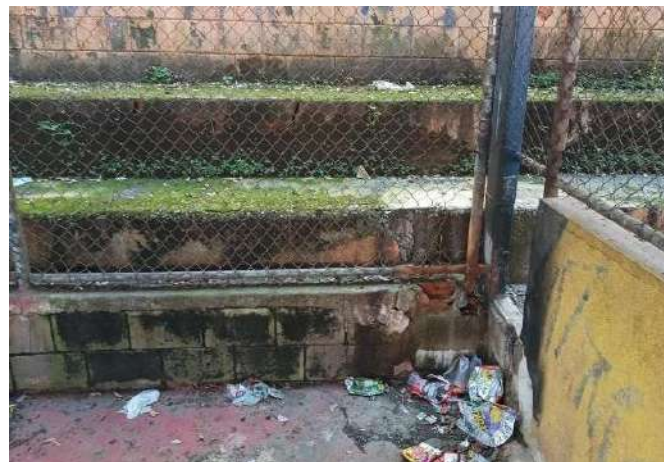
FOTO 110 QUADRA COBERTA, MURO DANIFICADO.

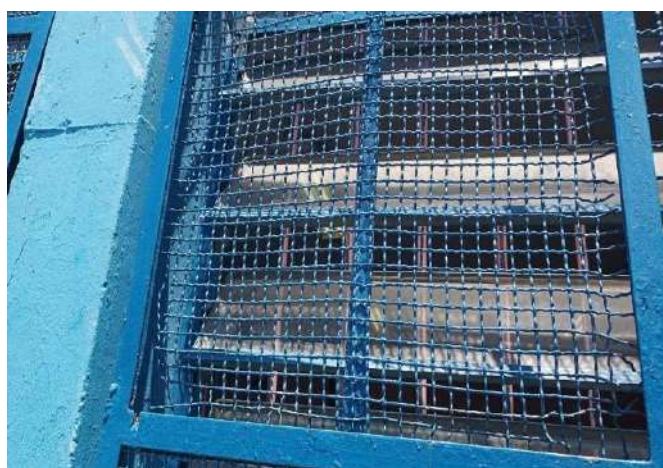
FOTO 118 JANELAS EXTERNAS, GRADE DE PROTEÇÃO DANIFICADA.

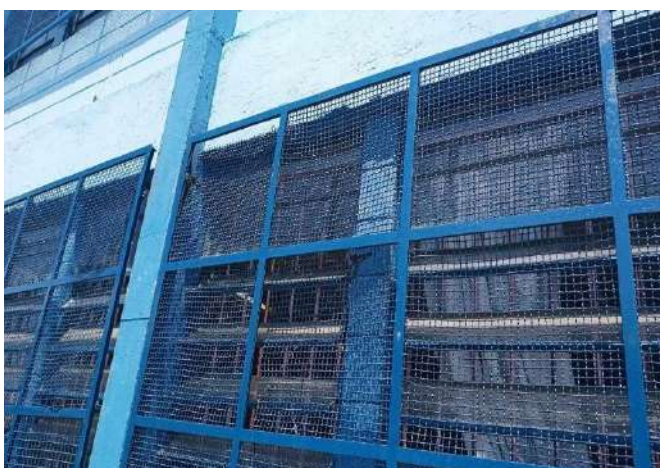
FOTO 119 JANELAS EXTERNAS GRADE DE PROTEÇÃO DANIFICADA.

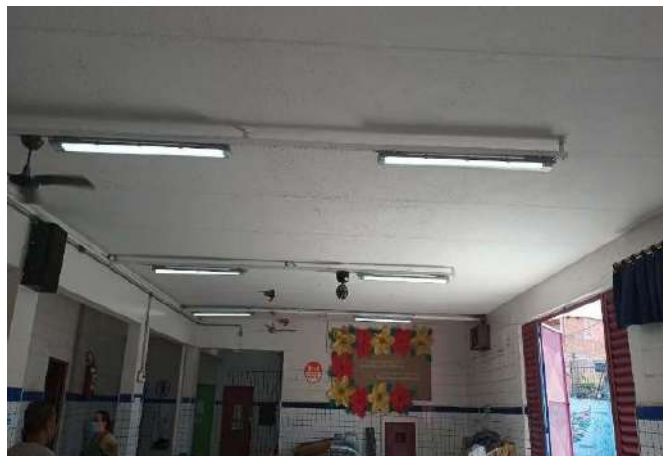
FOTO 122 PÁTIO INTERNO, ADAPTAÇÕES DE TOMADAS E VENTILADORES.

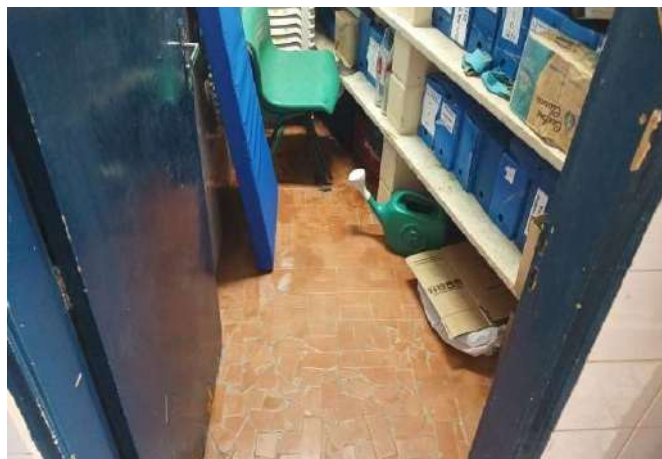
FOTO 140 ALMOJARIFADO, COM PISO DANIFICADO.

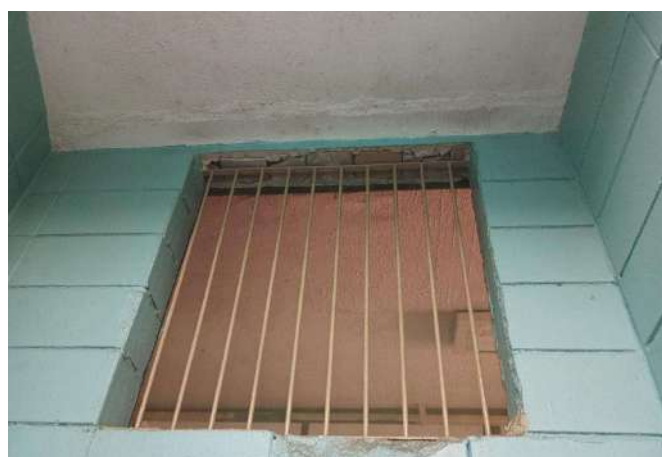
FOTO 142 SALA DE ARQUIVO COM GRADE DANIFICADA.

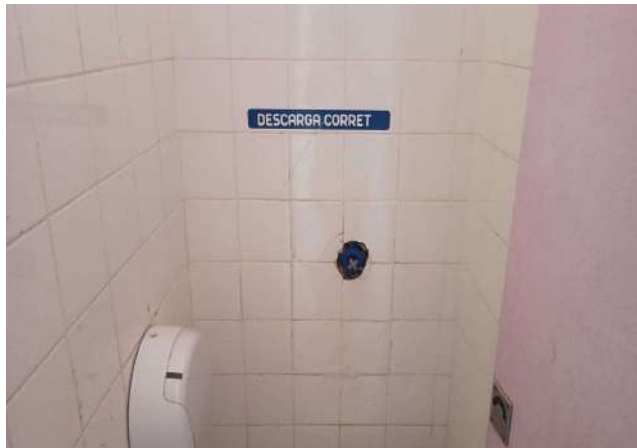
FOTO 155 BANHEIRO FEM ALUNOS, VÁLVULA DE DESCARGA DANIFICADA E SEM ACABAMENTO.

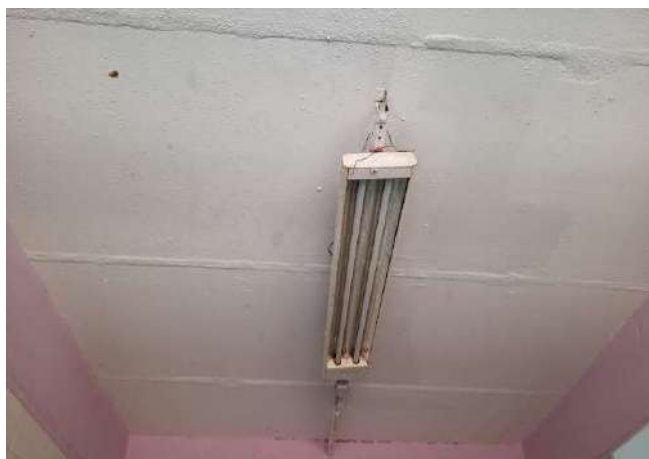
FOTO 159 BANHEIRO FEM ALUNO, IMPROVISO NA PARTE ELÉTRICA E FIOS APARENTES.

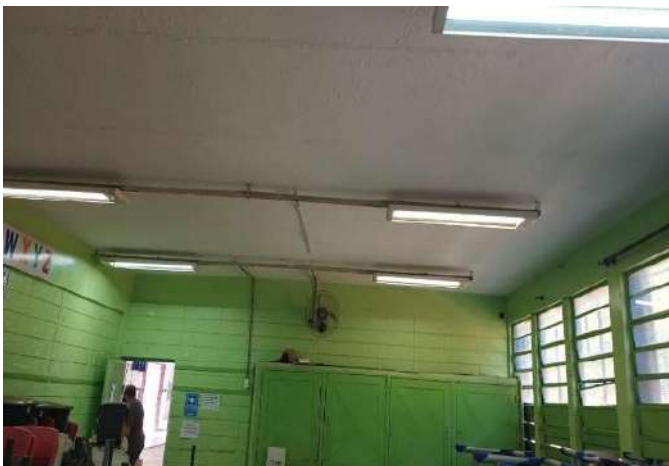
FOTO 167 SALA DE AULA 2, ADAPTAÇÕES DE TOMADAS E VENTILADORES.

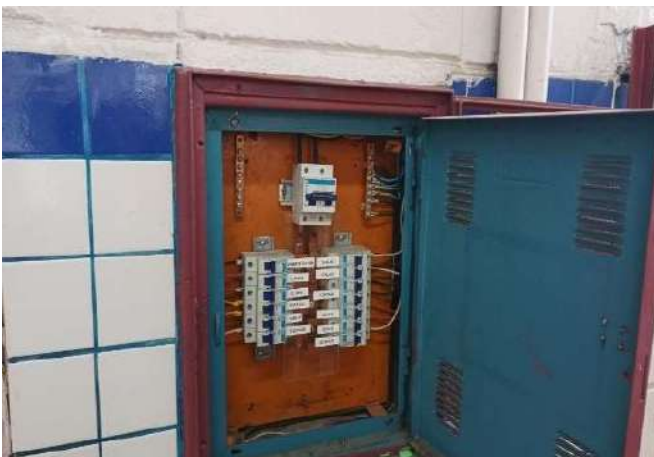
FOTO 169 QUADRO DE ENERGIA (QDE).

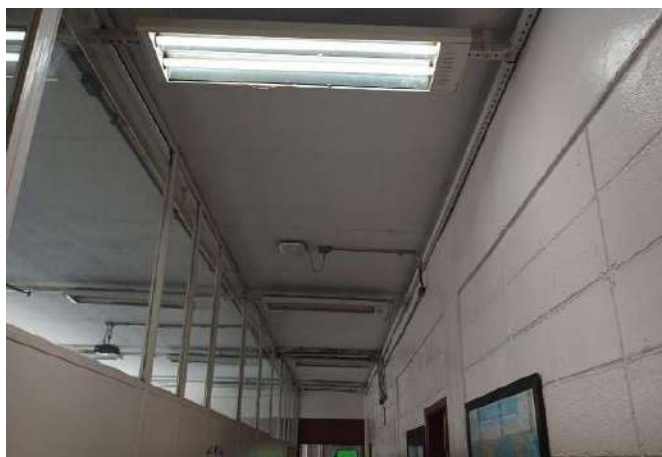
FOTO 181 CORREDOR COM ADAPTAÇÕES DE TOMADAS E VENTILADORES.

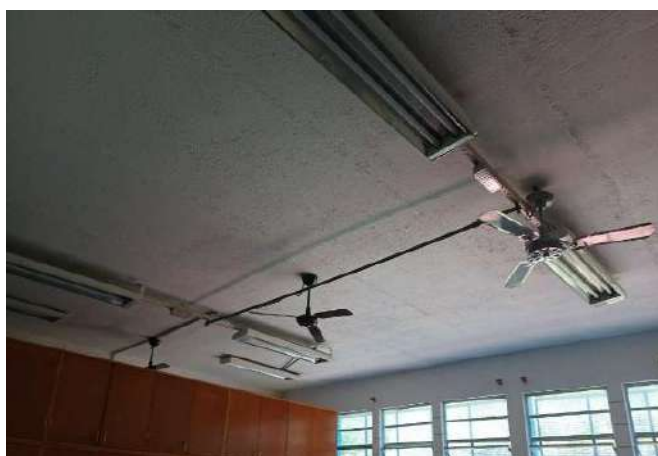
FOTO 187 SALA DOS PROFESSORES COM ADAPTAÇÕES DE TOMADAS E VENTILADORES.

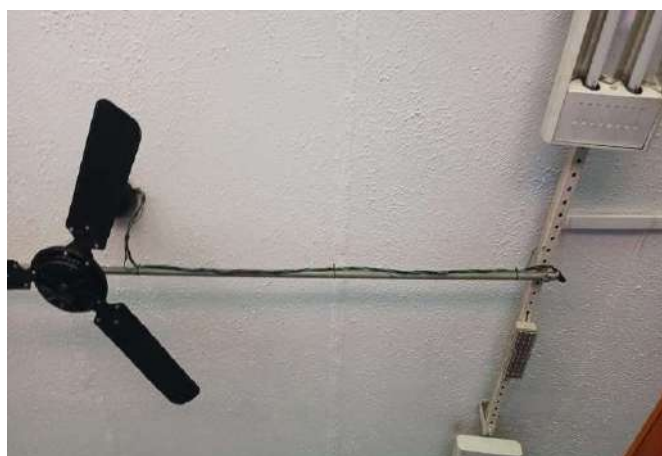
FOTO 188 SALA DOS PROFESSORES COM ADAPTAÇÕES DE TOMADAS E VENTILADORES.

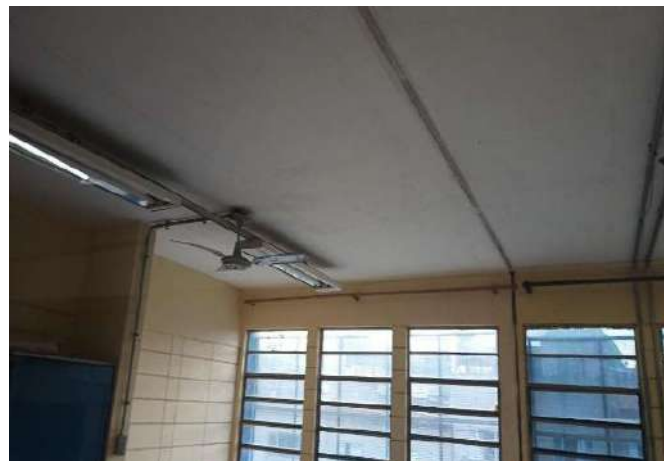
FOTO 192 SALA DE APOIO PEDAGÓGICO, ADAPTAÇÕES DE TOMADAS E VENTILADORES.

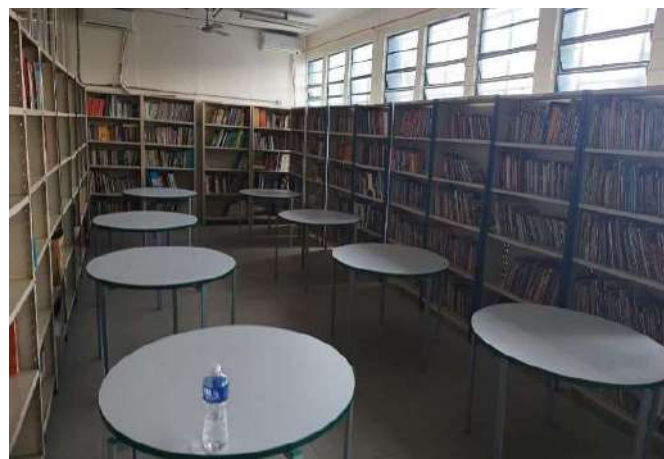
FOTO 194 SALA DE LEITURA, ADAPTAÇÕES DE TOMADAS E VENTILADORES.

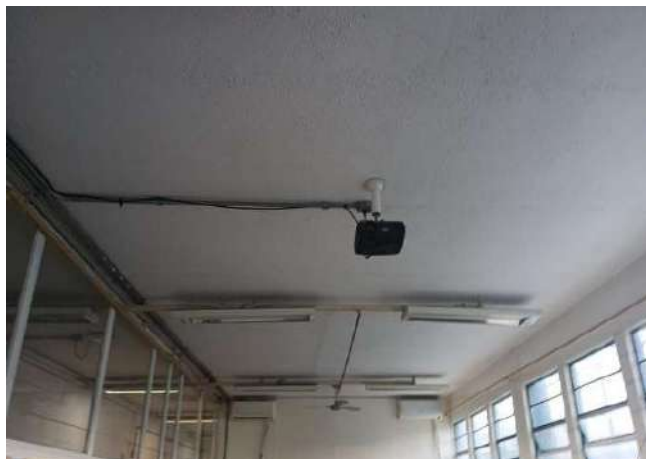
FOTO 195 SALA DE LEITURA, ADAPTAÇÕES DE TOMADAS E LEITURA.

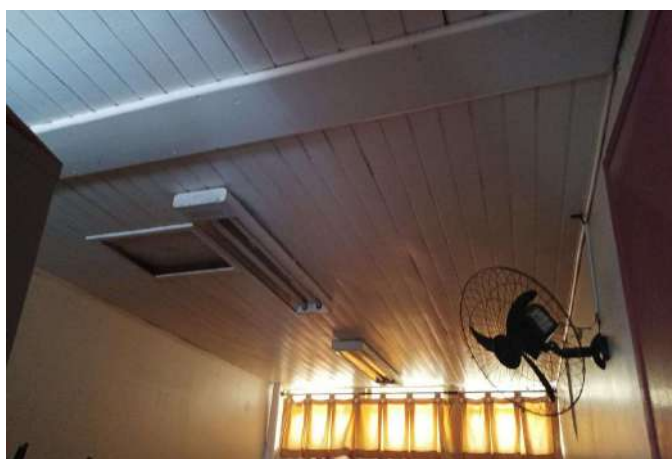
FOTO 203 SALA DE RÁDIO, ADAPTAÇÕES DE TOMADAS E VENTILADORES.

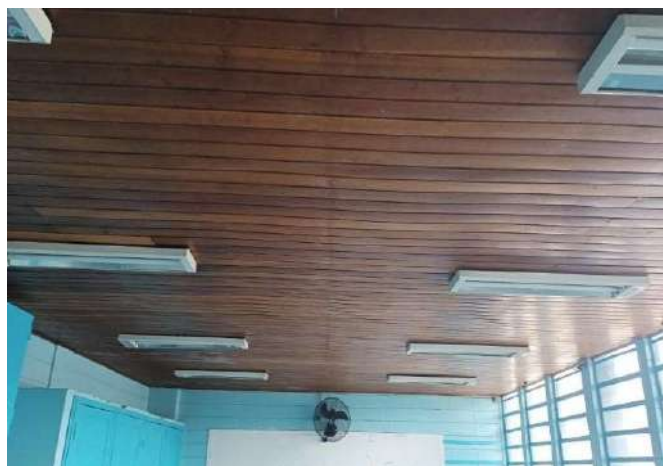
FOTO 206 SALA DE AULA 5, ADAPTAÇÕES DE TOMADAS E VENTILADORES.

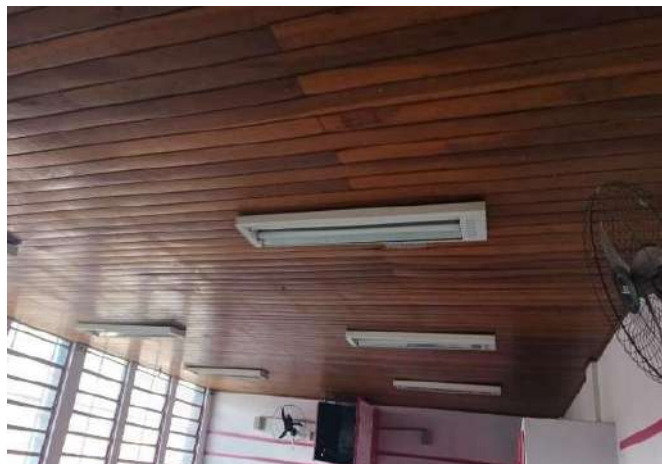
FOTO 212 SALA DE AULA 08, ADAPTAÇÕES DE TOMADAS E VENTILADORES.

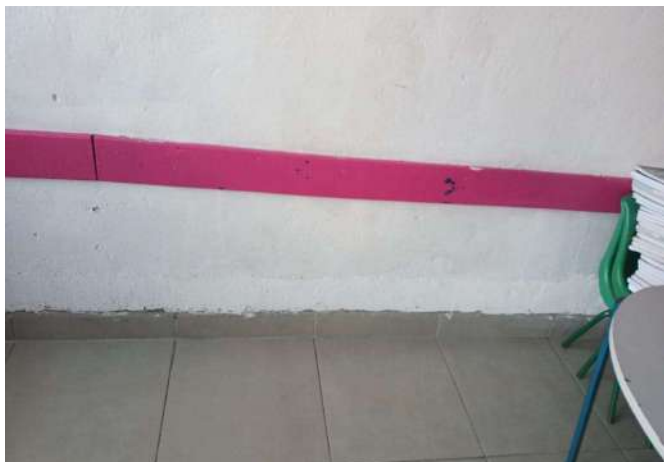
FOTO 213 SALA DE AULA 07 PAREDE DANIFICA

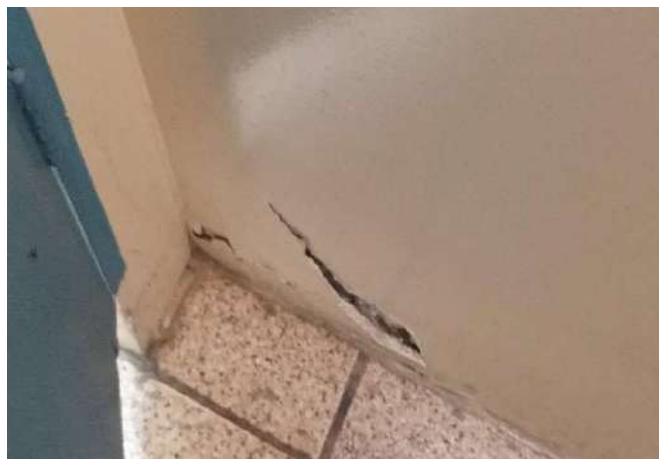
FOTO 231 BANHEIRO MASCULINO FUNCIONÁRIOS, PAREDE COM PARTES SOLTAS.

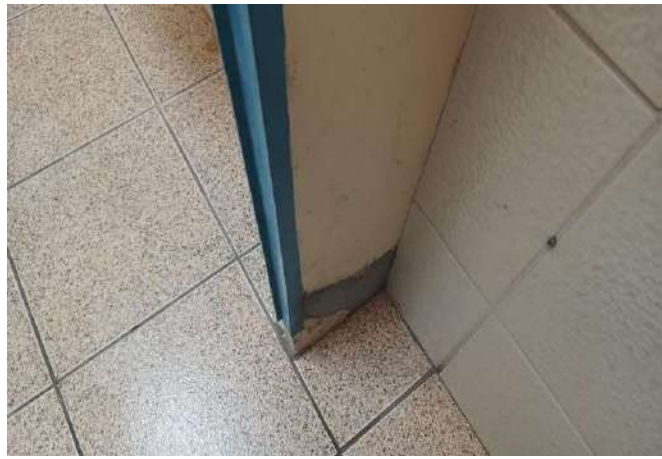
FOTO 232 BANHEIRO MASCULINO FUNCIONÁRIOS, REMENDO NO GRANILITE DA DIVISÓRIA.

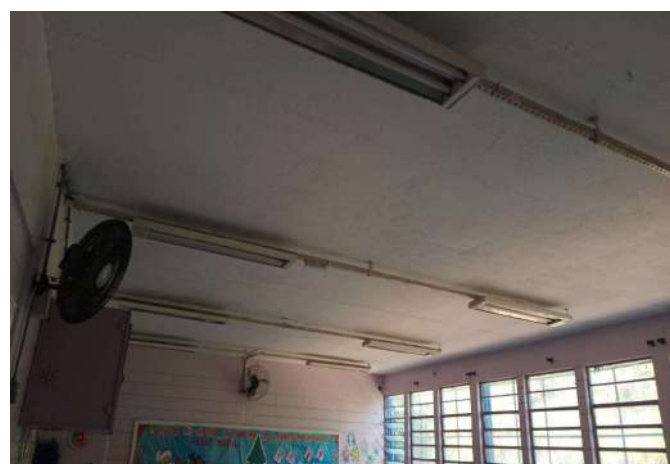
FOTO 235 SALA DE AULA 09, COM ADAPTAÇÕES DE TOMADAS E VENTILADORES.

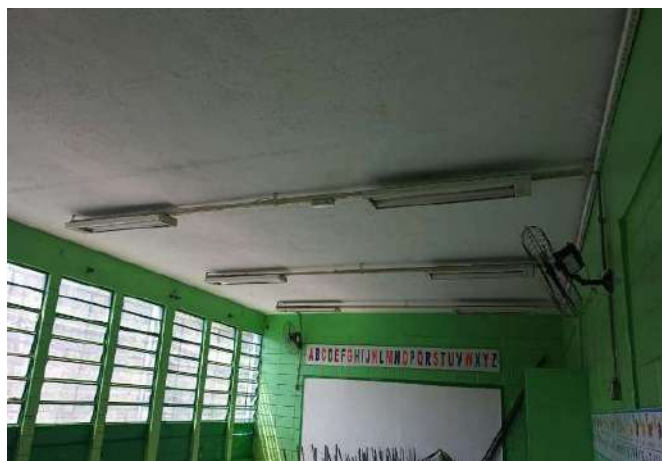
FOTO 238 SALA DE AULA 10 COM ADAPTAÇÕES DE TOMADAS E VENTILADORES.

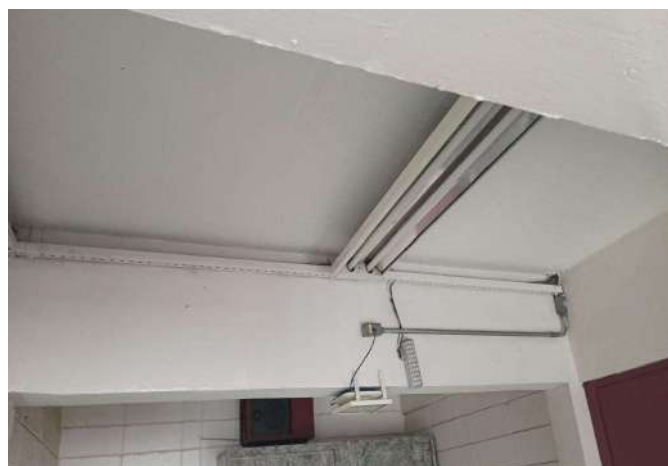
FOTO 241 SALA DE AULA 10 COM IMPROVISO NAS INSTALAÇÕES ELÉTRICAS.

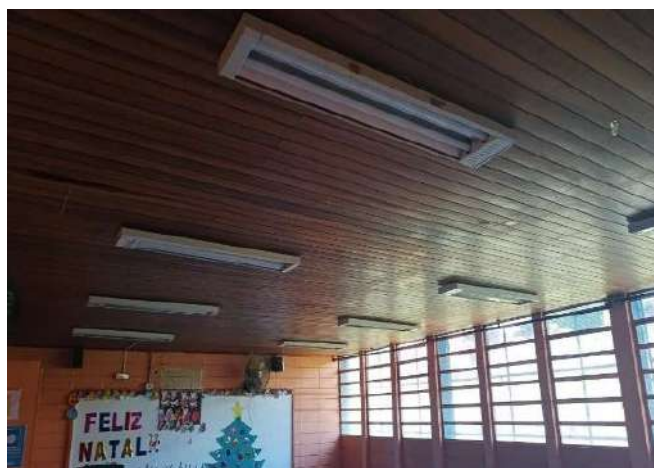
FOTO 248 SALA DE AULA 13, ADAPTAÇÕES DE TOMADAS E VENTILADORES.

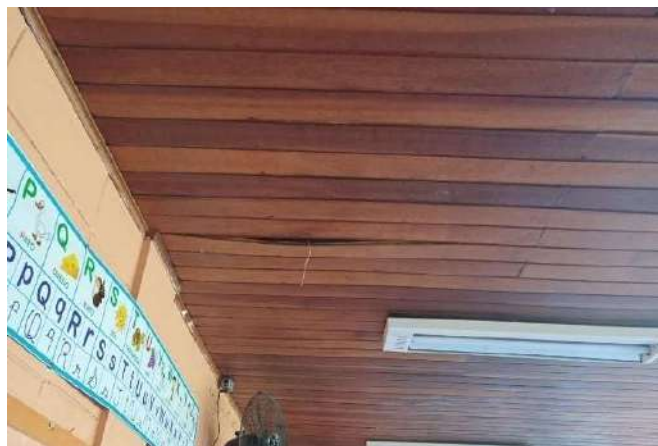
| 8.5 | Fissuras e trincas | 2 | Forro de madeira das salas de aula pavimento superior (8 salas de aula) |

FOTO 249 SALA DE AULA 13 COM FORRO DANIFICADO.

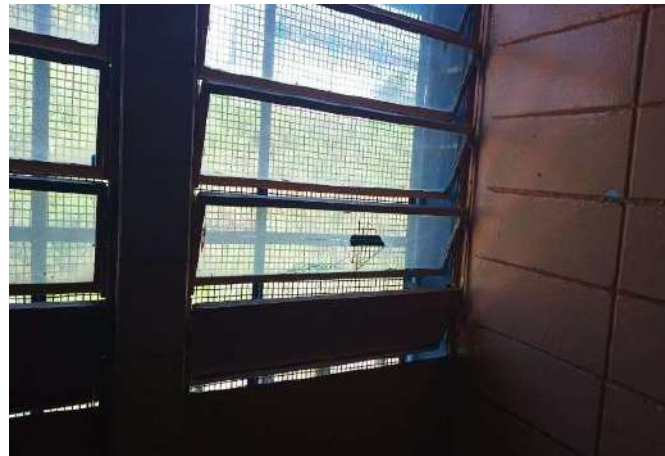
FOTO 250 SALA DE AULA 13, VIDRO DA JANELA QUEBRADO.

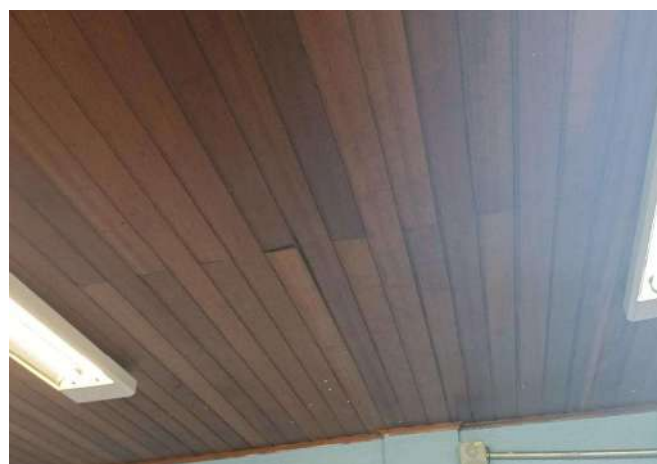
FOTO 254 SALA DE AULA 12 COM FORRO DE MADEIRA DANIFICADO.
