# **PROCESSO SEI Nº 6016.2021/0086735-1**

## **CHAMAMENTO PÚBLICO Nº CH/002/2021/SGM-SEDP**

## **EMEF BARTOLOMEU CAMPOS DE QUEIROS**

Realize nesta data vistoria técnica de diagnóstico da unidade escolar para levantamento cadastral e de infraestrutura da unidade.

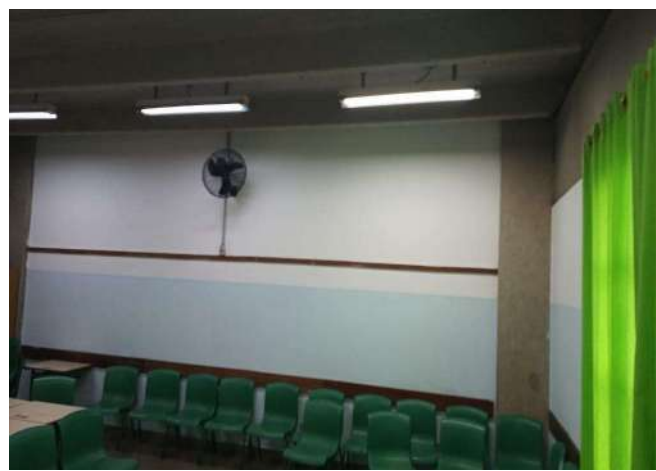
FOTO 10 SALA 1 DE ALUNO COM ADAPTAÇÕES DE TOMADAS E VENTILADORES.

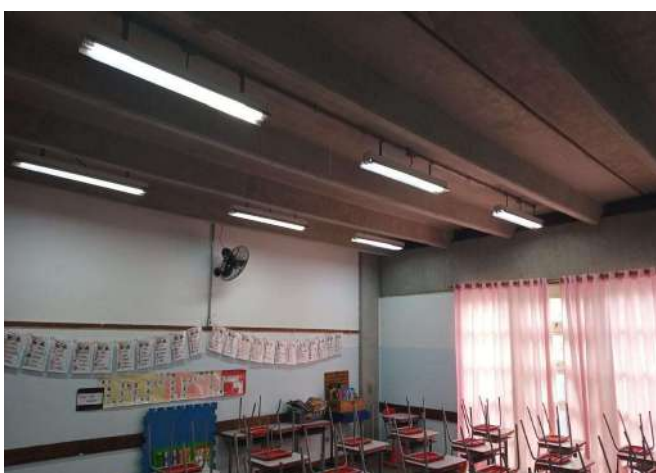
FOTO 21 SALA 2 DE ALUNO COM ADAPTAÇÕES DE TOMADAS E VENTILADORES.

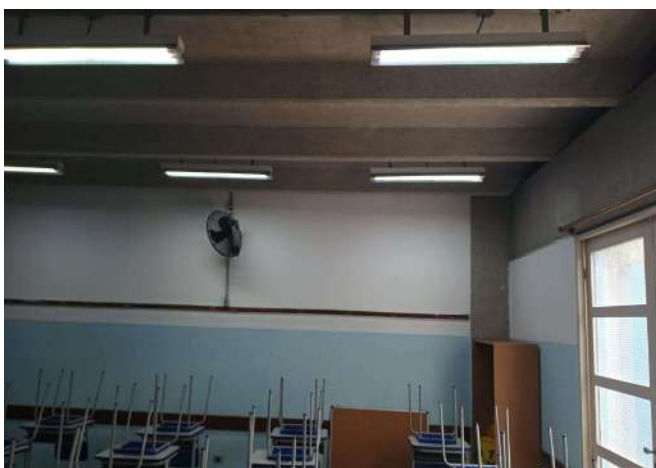
FOTO 27 SALA 4 DE ALUNO COM ADAPTAÇÕES DE TOMADAS E VENTILADORES.

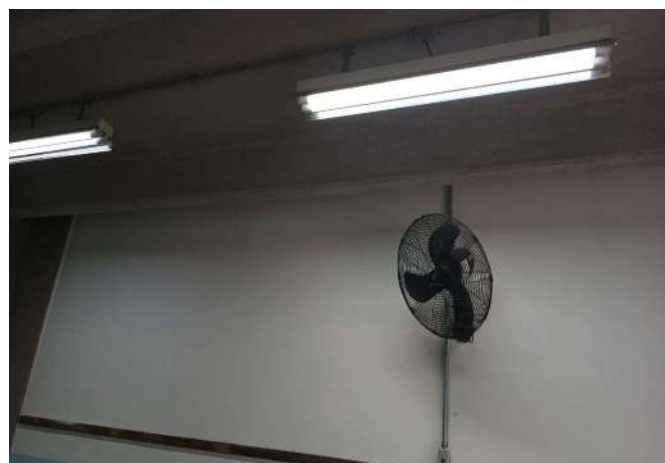
FOTO 30 SALA 4 DE ALUNO COM ADAPTAÇÕES DE TOMADAS E VENTILADORES.

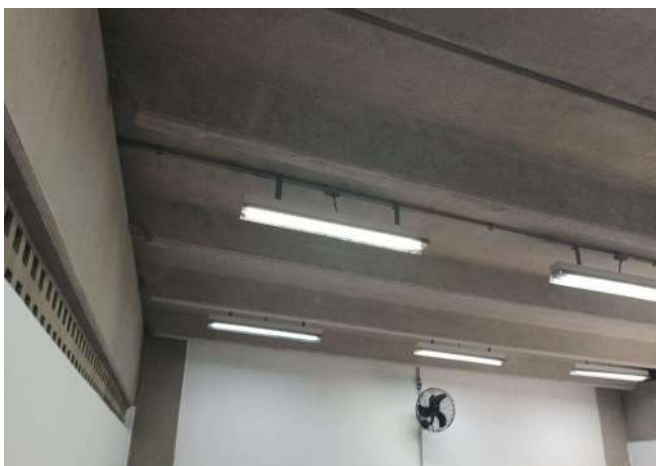
FOTO 35 SALA 4 DE ALUNO COM ADAPTAÇÕES DE TOMADAS E VENTILADORES.

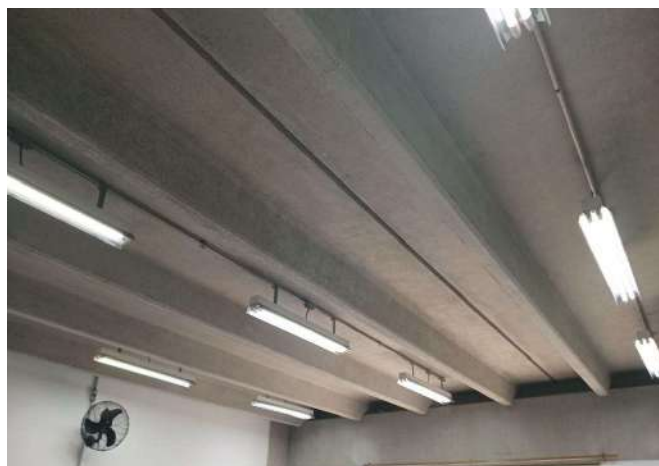
FOTO 36 SALA 4 DE ALUNO COM ADAPTAÇÕES DE TOMADAS E VENTILADORES.

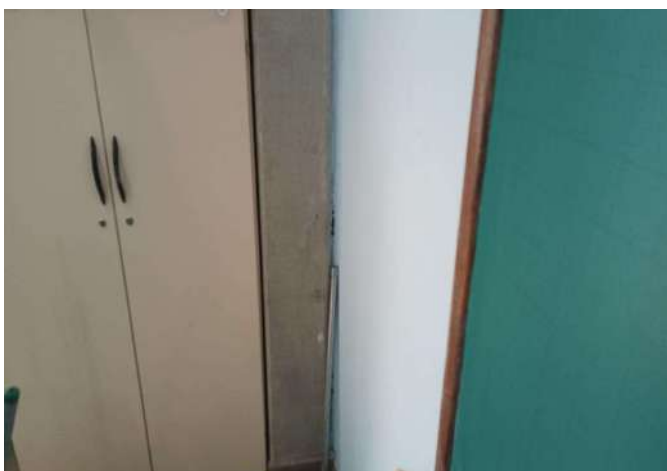
FOTO 39 SALA 5 DE ALUNO COM TRINCA NA PAREDE.

| Nome da Unidade | | BARTOLOMEU CAMPOS DE QUEIRÓS | |
|---|---|---|---|
| 2.3 | Fissuras / trincas / rachaduras | 3 | Refazer a junta de dilatação pátio, salas de aula, leitura e artes e fachada encontro do caixilho com a estrutura |

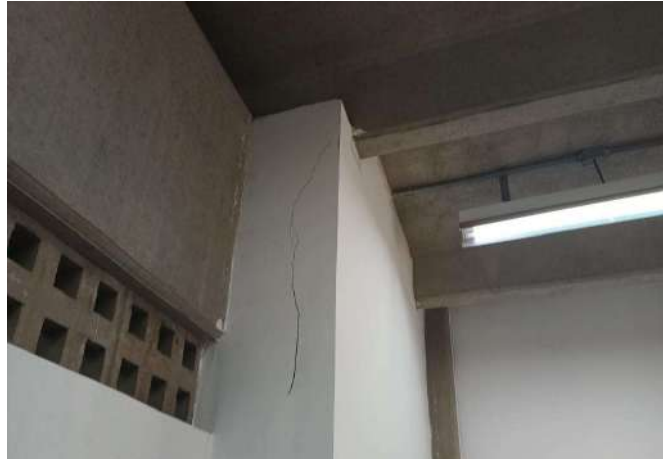
FOTO 44 SALA 5 DE ALUNO COM TRINCA NO PILAR.

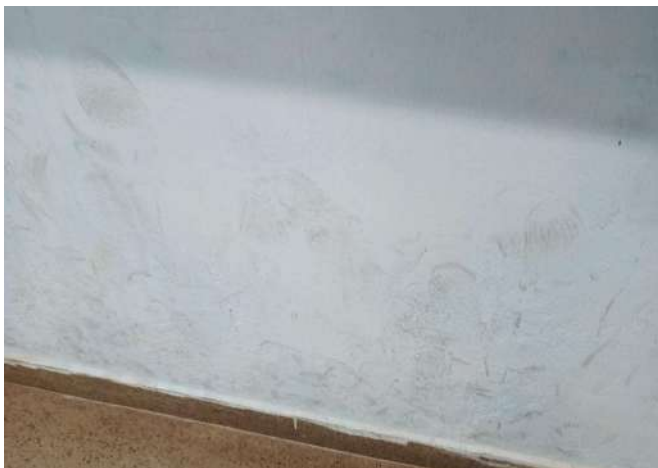
FOTO 49 SALA 6 DE ALUNO, PAREDE COM MANCHAS.

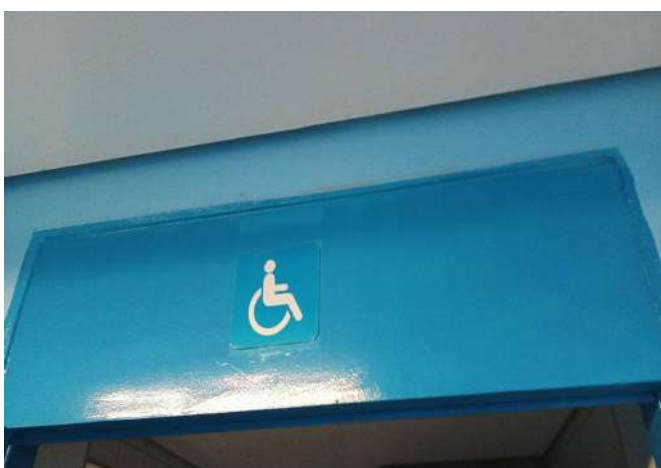
| Nome da Unidade | | BARTOLOMEU CAMPOS DE QUEIRÓS | |
|---|---|---|---|
| 19.3 | Falta de peças nos sistemas | 2 | Faltando acabamento de vaso no banheiro deficiente de alunos |

FOTO 57 BANHEIRO UNISSEX ALUNO / DEFICIENTE.

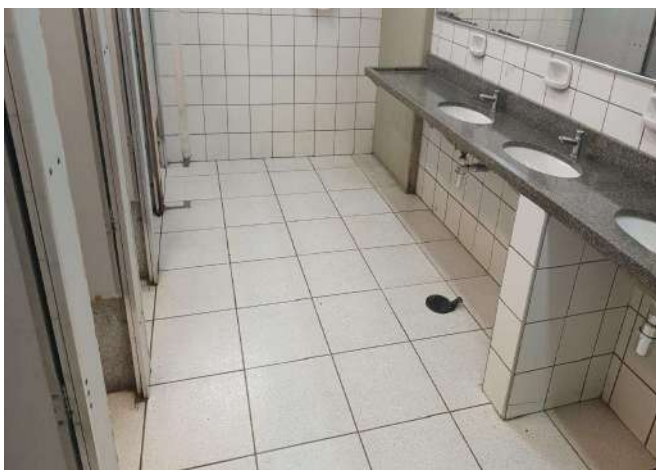
FOTO 67 BANHEIRO FEM ALUNO / PISO.

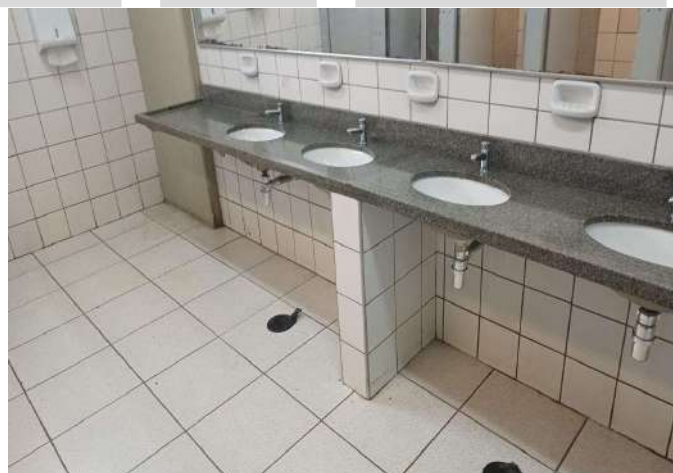
FOTO 68 BANHEIRO FEM ALUNO / PISO E BANCADA DO LAVATÓRIO.

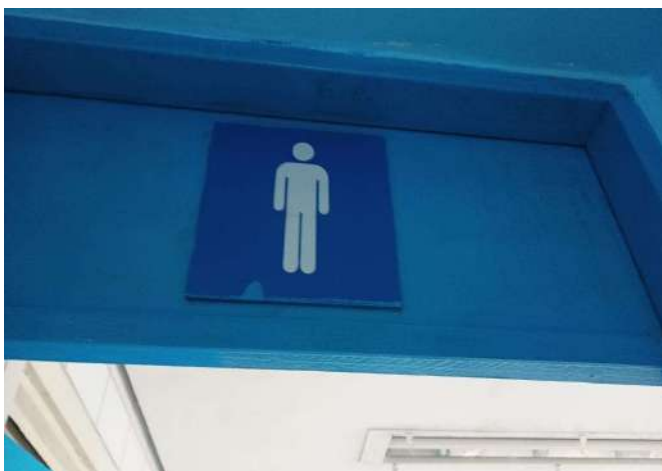
FOTO 69 BANHEIRO MASC ALUNO.

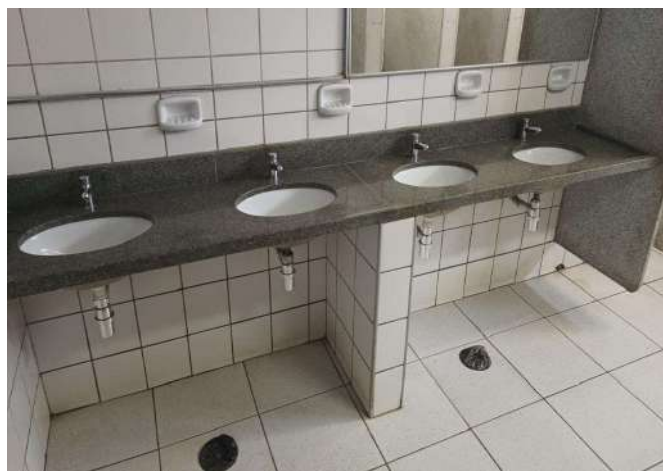
FOTO 70 BANHEIRO MASC ALUNO, BANCADA DO LAVATÓRIO.

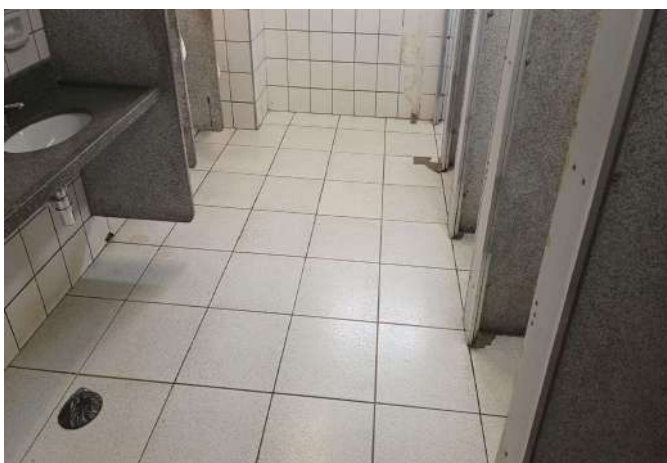
FOTO 71 BANHEIRO MASC ALUNO.

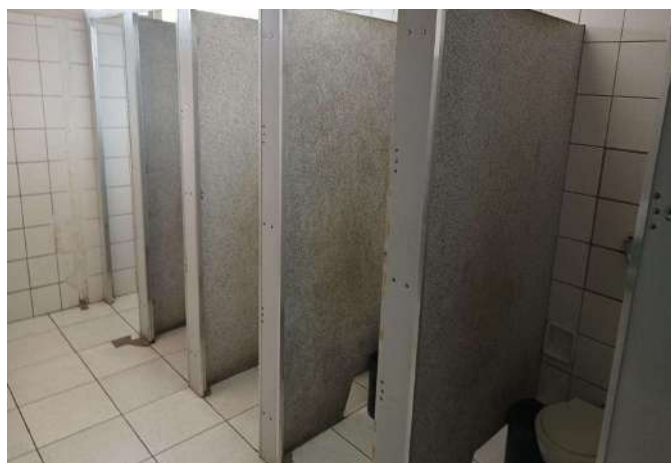
| 9.13 | Desgaste (fissuras, escurecimentos, perda de cor) | 2 | Divisórias do banheiro feminino e masculino de alunos |

FOTO 72 BANHEIRO MASC ALUNO, DIVISA DOS VASOS SANITÁRIOS.

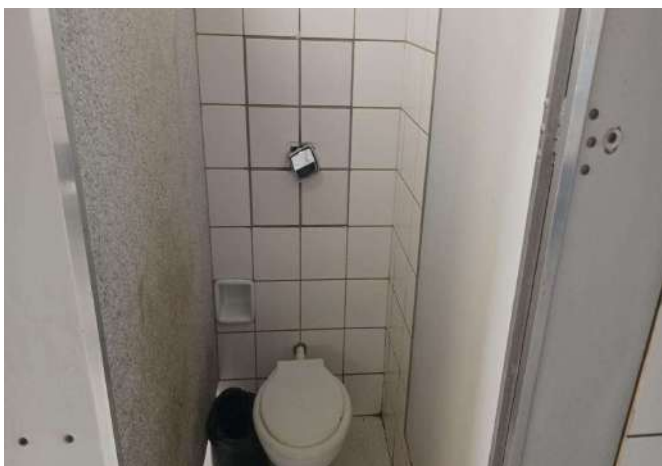
FOTO 73 BANHEIRO MASC ALUNO / VASO.

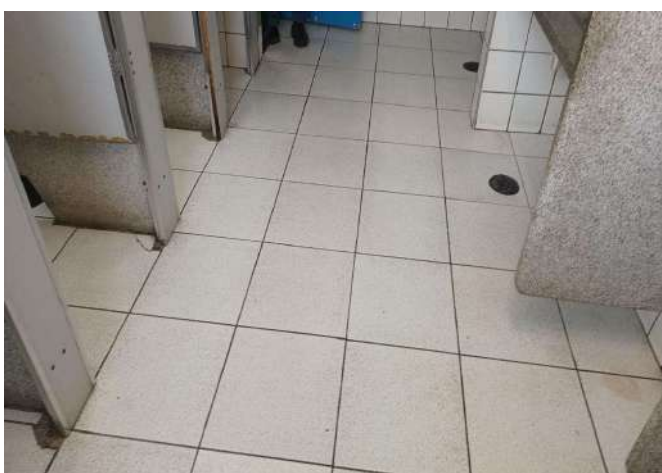
FOTO 75 BANHEIRO MASC ALUNO / PISO.

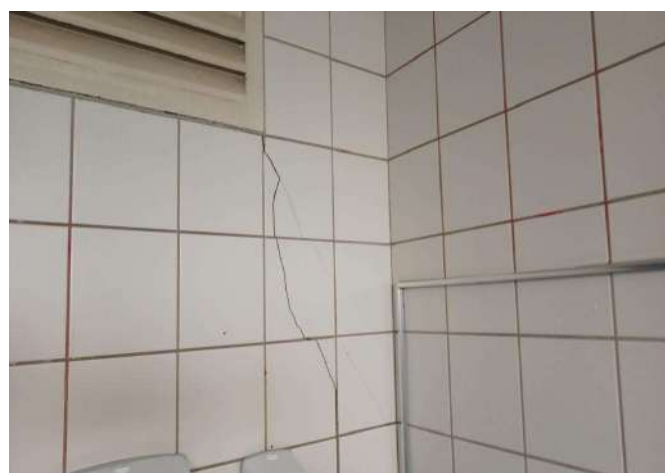
| Nome da Unidade | | BARTOLOMEU CAMPOS DE QUEIRÓS | |
|---|---|---|---|
| 6.7 | Fissuras e trincas | 2 | Sanitários de alunos, refeitório de func., Sala de artes(laboratório), sala de informática, leitura algumas salas de aula, cozinha, pátio |

FOTO 76 BANHEIRO MASC ALUNO, PAREDE COM FISSURAS

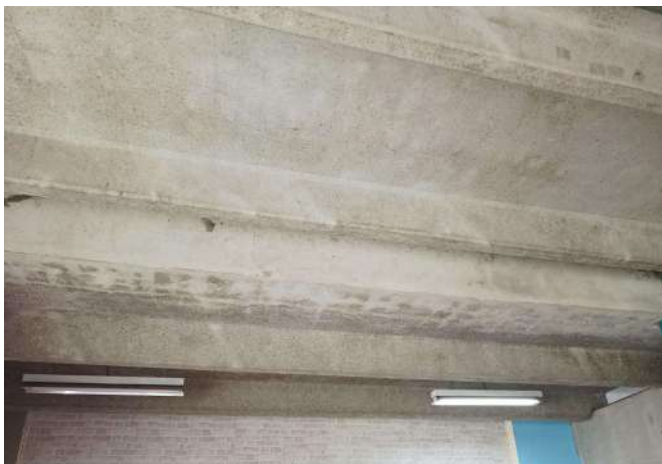
FOTO 79 PÁTIO COBERTO / TETO E LUMINÁRIA

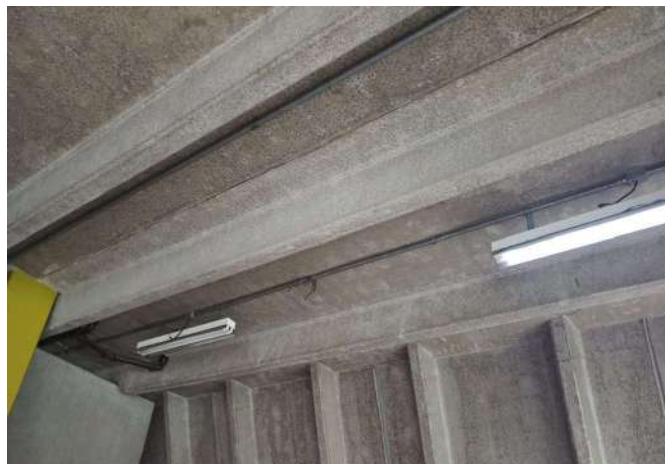
FOTO 80 PÁTIO COBERTO / TETO E LUMINÁRIA

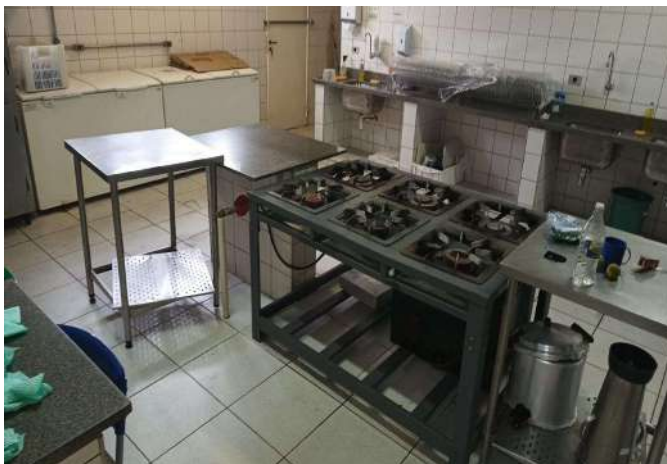
FOTO 85 COZINHA / FOGÃO SEM VALVULA DE PRESSÃO.

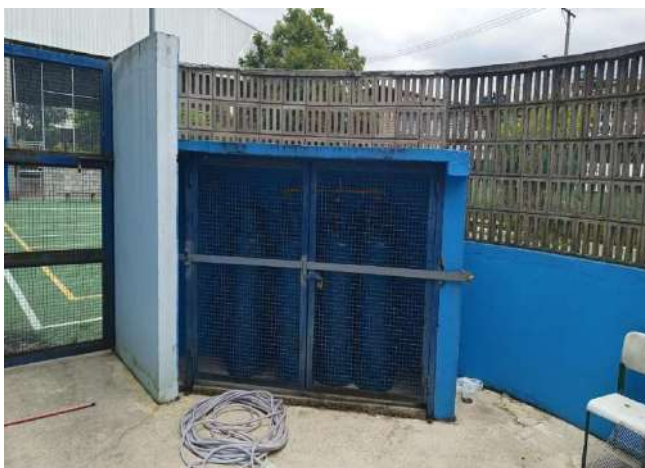
FOTO 91 ABRIGO DE GÁS / PINGADEIRAS DANIFICADAS

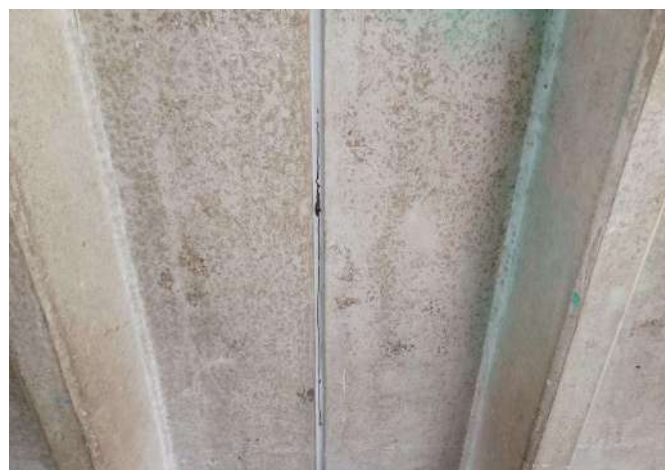
| Nome da Unidade | | BARTOLOMEU CAMPOS DE QUEIRÓS | |
|---|---|---|---|
| 5.14 | Fissuras | 2 | Pátio coberto com fissura na junta de dilatação |

FOTO 102 SALA DE LEITURA ALUNO / TETO COM FISSURA NA JUNTA DE DILATAÇÃO.

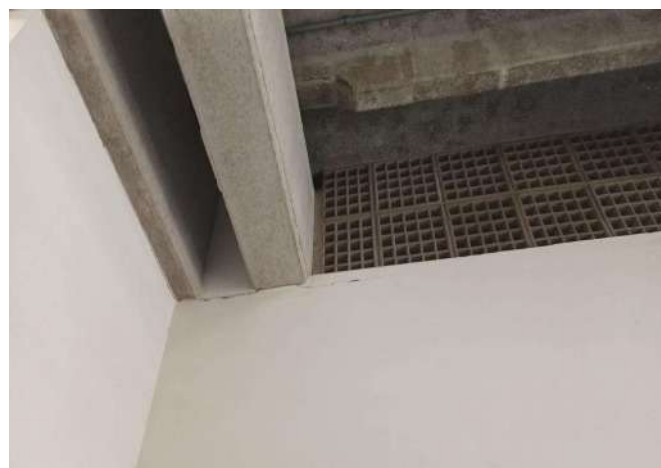
FOTO 114 SALA DE LEITURA, PAREDE COM TRINCA

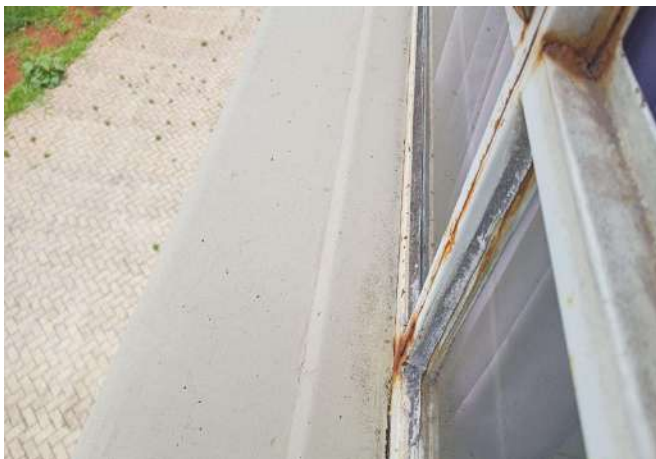
FOTO 121 SALA DE ARTES / JANELA COM FERRUGEM.

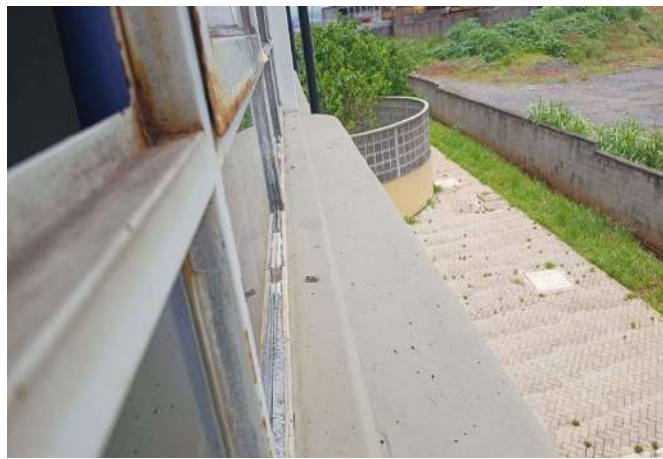
FOTO 122 SALA DE ARTES / JANELA COM FERRUGEM.

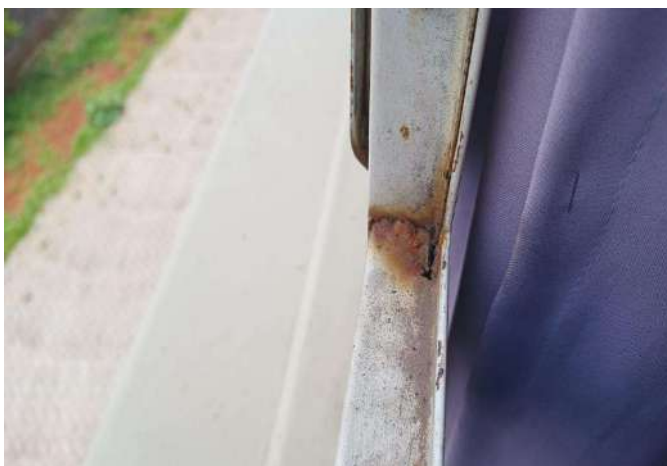
FOTO 123 SALA DE ARTES / JANELA COM FERRUGEM.

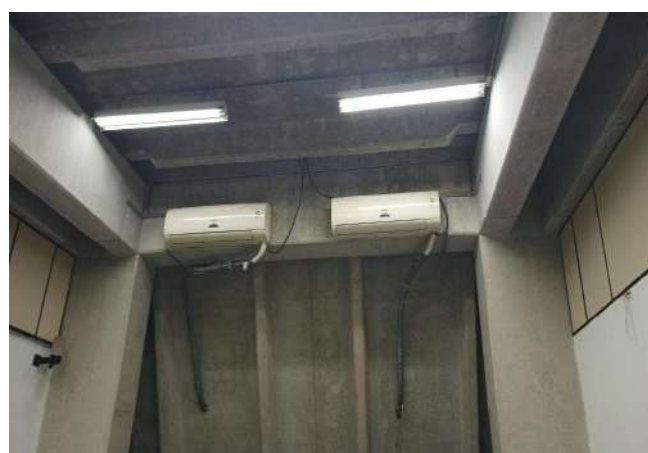
FOTO 134 SALA DE LABORATÓRIO DE INFORMÁTICA / AR CONDICIONADO.

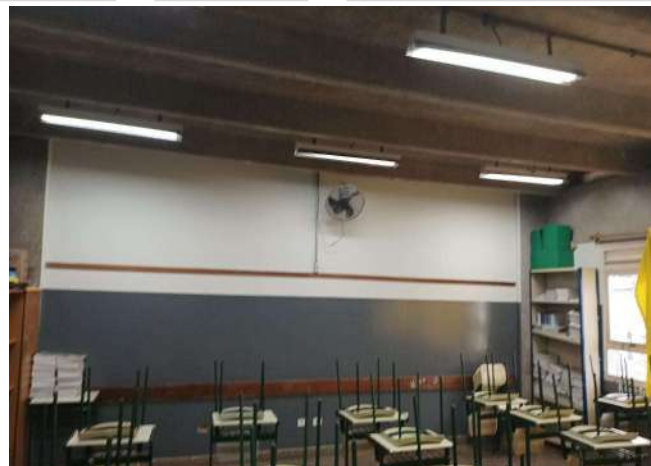
FOTO 176 SALA DE MATEMÁTICA / PAREDE E ADAPTAÇÕES DE TOMADAS E VENTILADORES

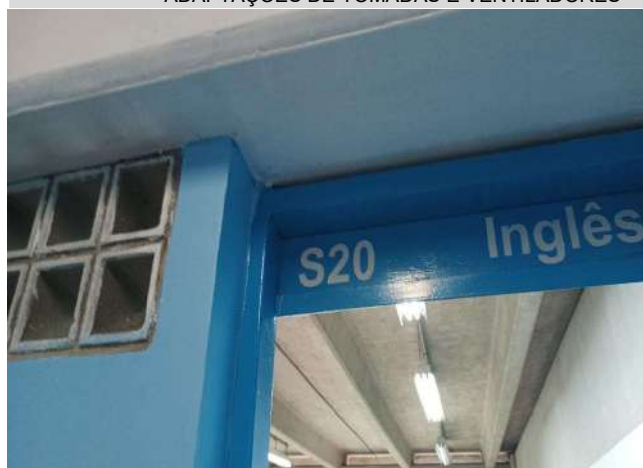
FOTO 180 SALA DE INGLÊS / PORTA

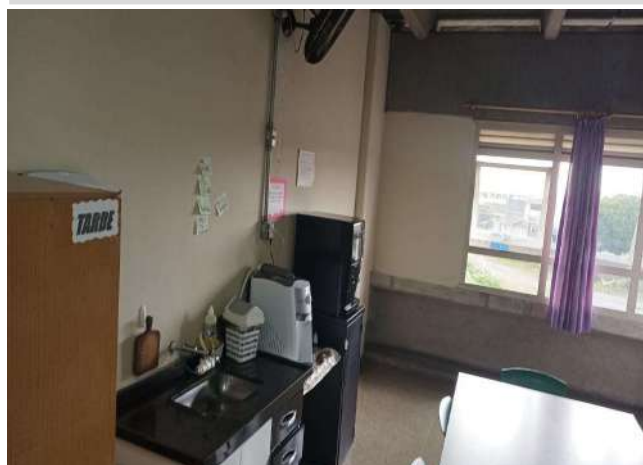
FOTO 204 COPA DA SALA DE COORDENAÇÃO PEDAGÓGICA / ADAPTAÇÕES DE VENTILADORES E TOMADAS

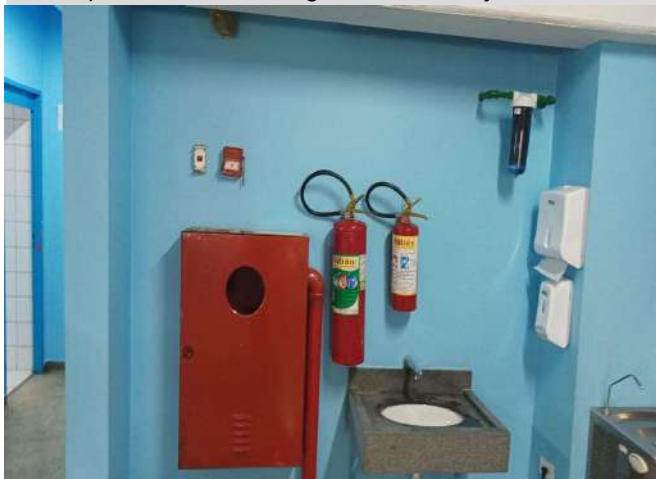
FOTO 205 HIDRANTE E EXTINTORES.

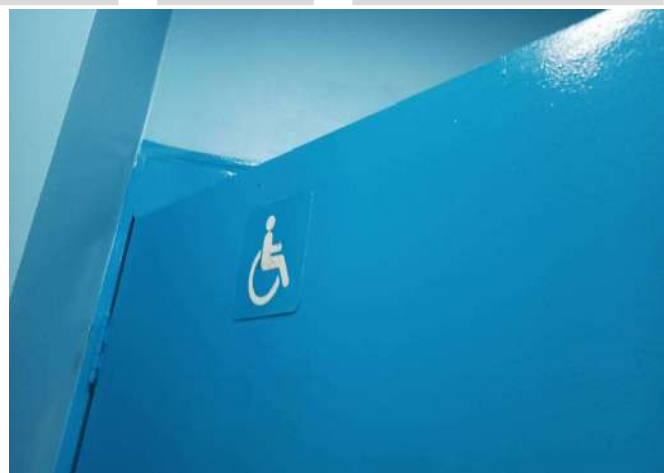
FOTO 206 BANHEIRO UNISSEX ALUNO / DEFICIENTE.

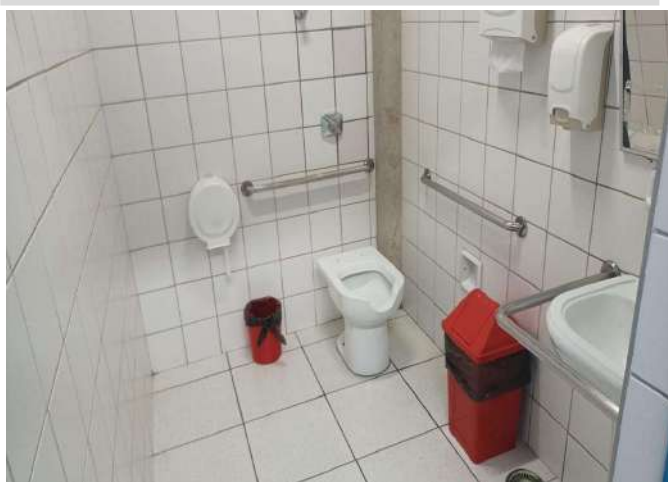
FOTO 207 BANHEIRO UNISSEX ALUNO / DEFICIENTE.

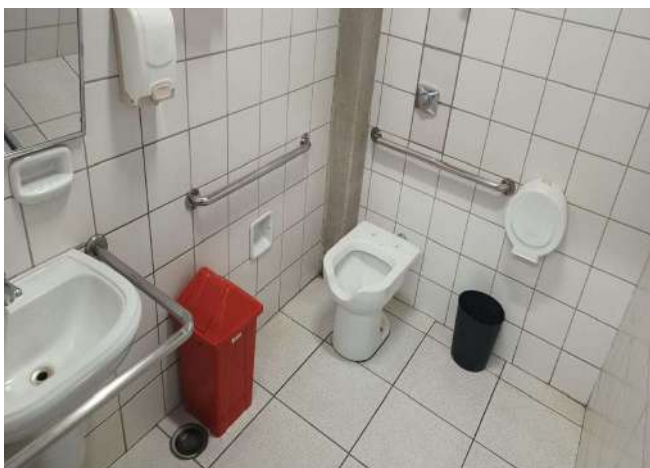
FOTO 209 BANHEIRO UNISSEX ALUNO / PISO E PAREDE.

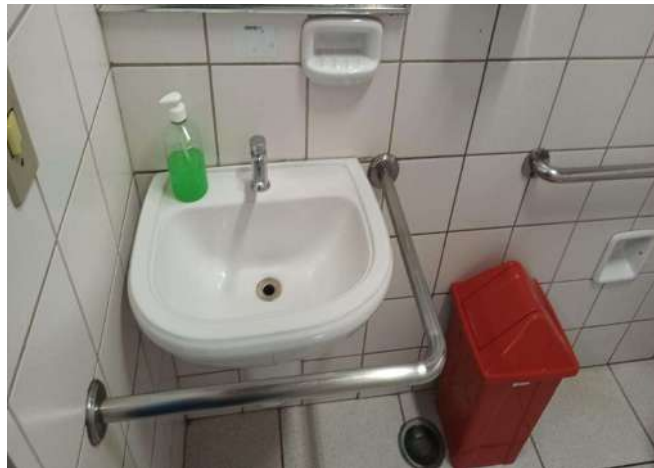
FOTO 210 BANHEIRO UNISSEX ALUNO / LAVATÓRIO.

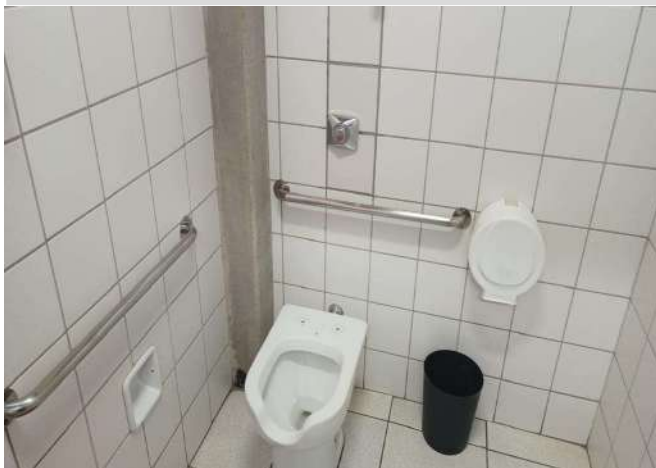
FOTO 211 BANHEIRO UNISSEX ALUNO / PISO

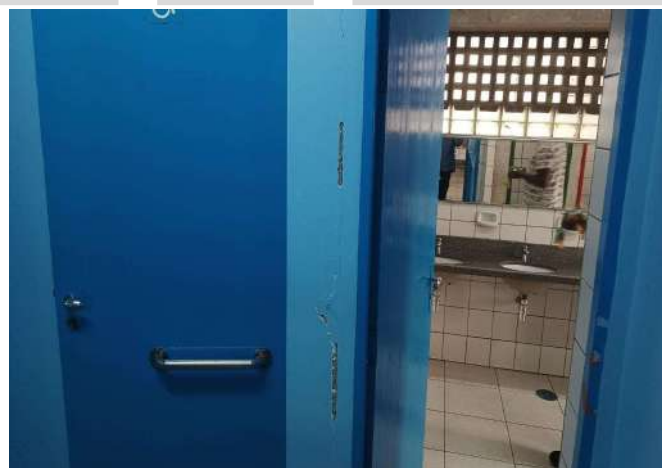
FOTO 212 BANHEIRO FEM ALUNO / PORTA FISSURA NO BATENTE

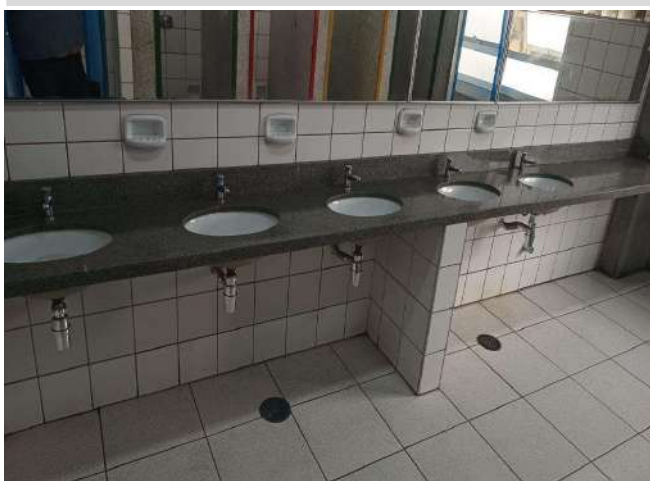
FOTO 215 BANHEIRO FEM ALUNO / BANCADA E LAVATÓRIO

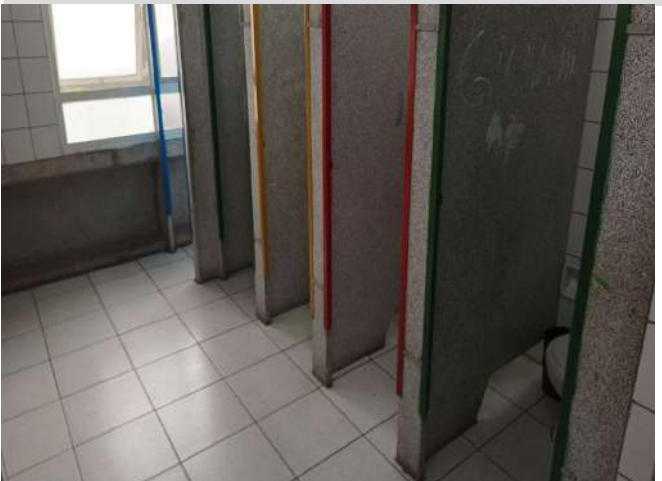
FOTO 216 BANHEIRO FEM ALUNO / PISO E DIVISÃO DE VASOS SANITÁRIOS

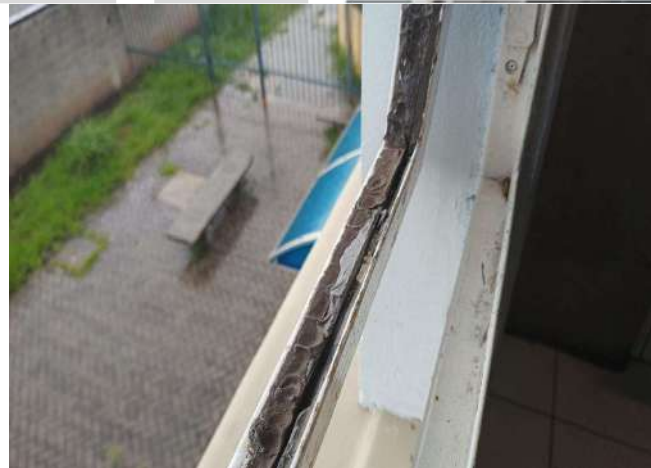
FOTO 224 BANHEIRO MASC ALUNO / JANELA DANIFICADA.

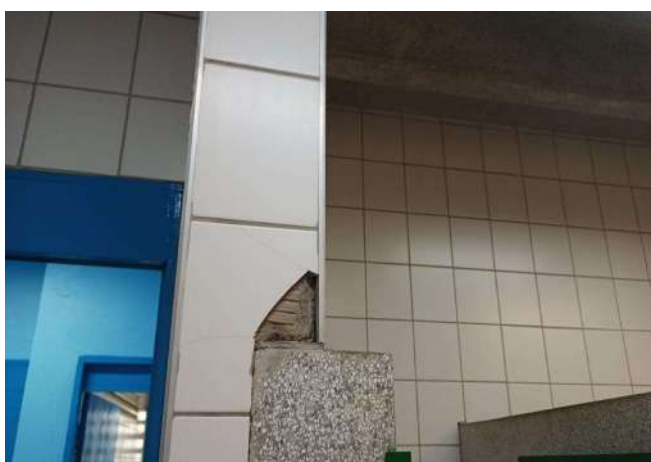
FOTO 226 BANHEIRO MASC ALUNO / PAREDE COM AZULEJO QUEBRADO.

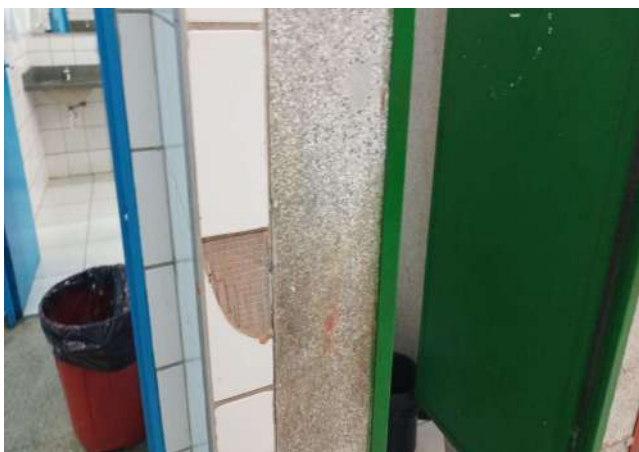
FOTO 227 BANHEIRO MASC ALUNO / PAREDE COM AZULEJO QUEBRADO.

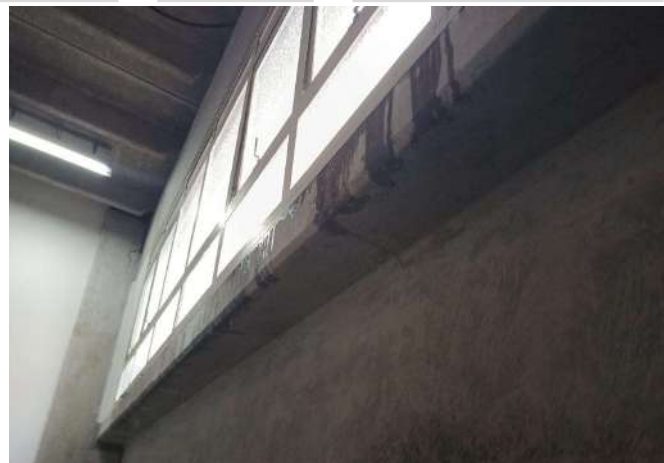
FOTO 230 PÁTIO COBERTO / JANELA DE VIDRO COM INFILTRAÇÃO

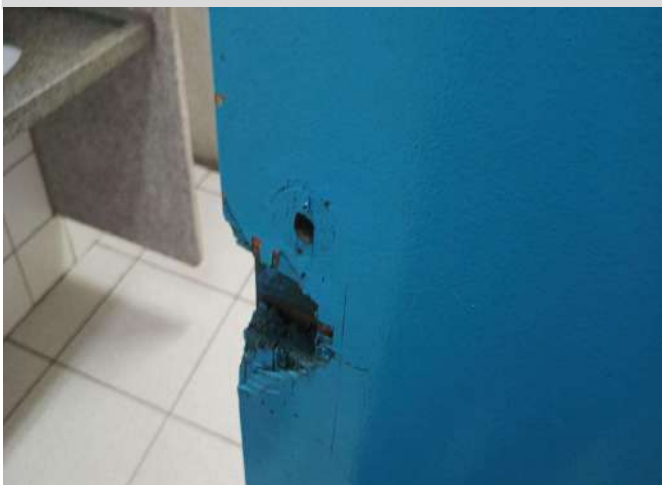
FOTO 244 BANHEIRO MASC FUNCIONÁRIO / PAREDE DANIFICADA DOS VASOS SANITÁRIO

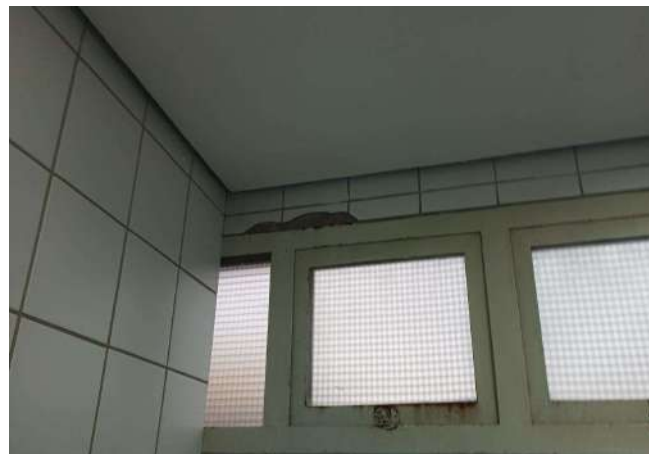
FOTO 248 BANHEIRO FEM FUNCIONÁRIO / JANELA COM FILTRAÇÃO E REVESTIMNTO QUEBRADO

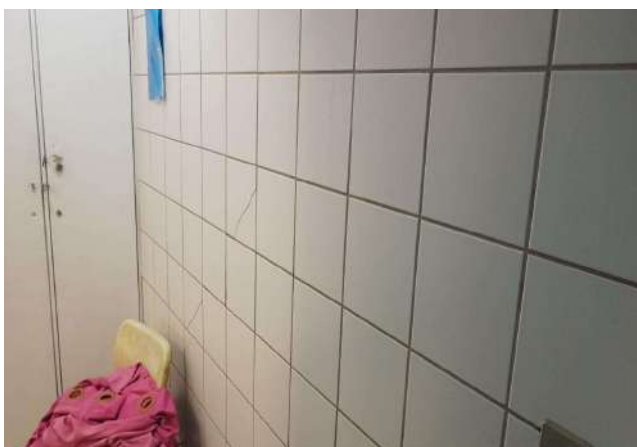
FOTO 251 COPA, LAVANDERIA E VESTIÁRIO DE FUNCIONÁRIO / AZULEJOS TRINCADOS

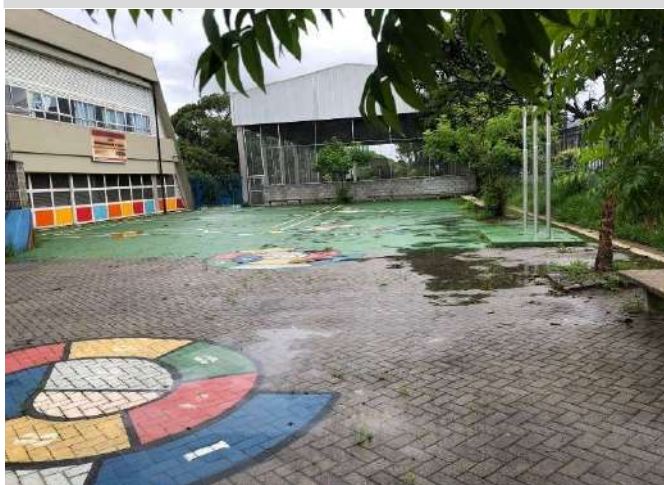
FOTO 256 PÁTIO DESCOBERTO / DANIFICADO.

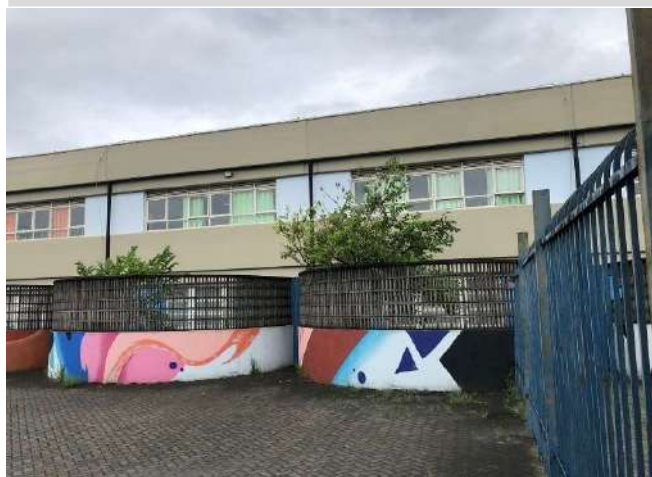
FOTO 257 PÁTIO DESCOBERTO / DANIFICADO

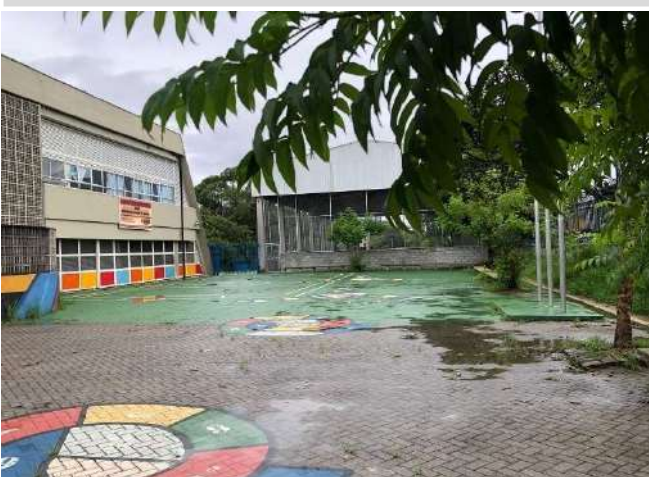
FOTO 258 PÁTIO DESCOBERTO / DANIFICADO

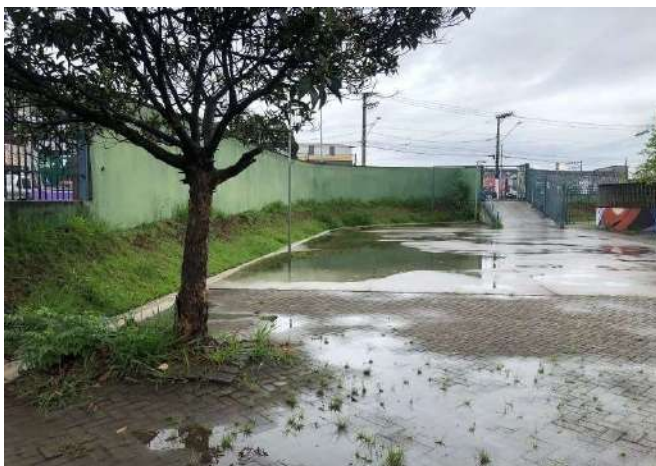
FOTO 259 PÁTIO DESCOBERTO DA ENTRADA / DANIFICADO

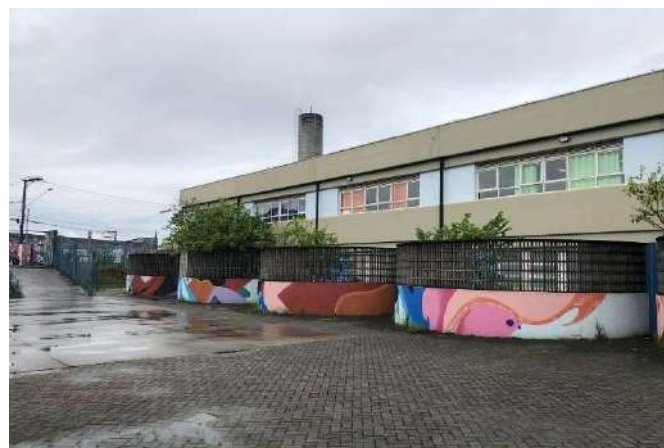
FOTO 260 PÁTIO DESCOBERTO DA ENTRADA / DANIFICADA

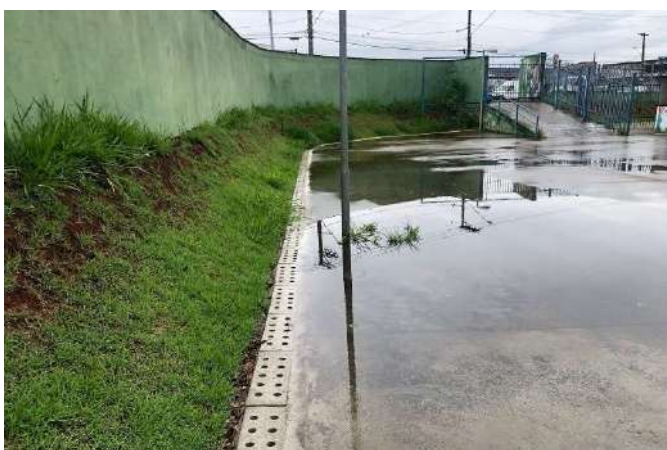
FOTO 261 PÁTIO DESCOBERTO DA ENTRADA / SEM VAZÃO DA ÁGUA DA CHUVA

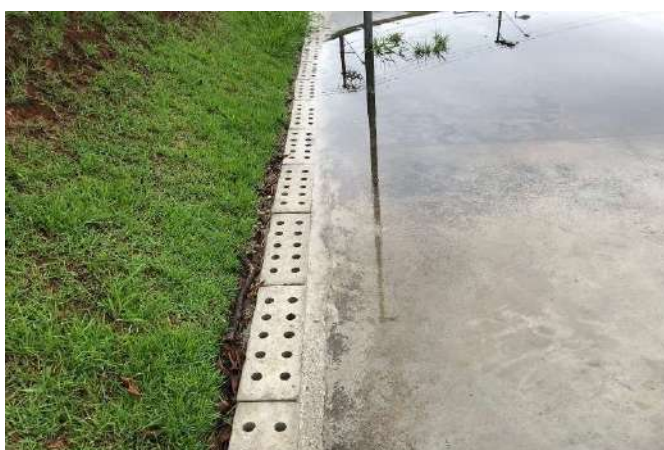
FOTO 262 PÁTIO DESCOBERTO DA ENTRADA /SEM VAZÃO DA ÁGUA DA CHUVA

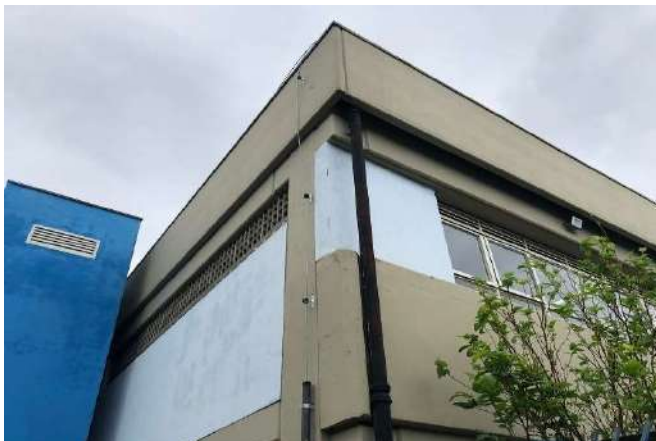
FOTO 265 SPDA DA FACHADA DA FRENTE DA ECOLA

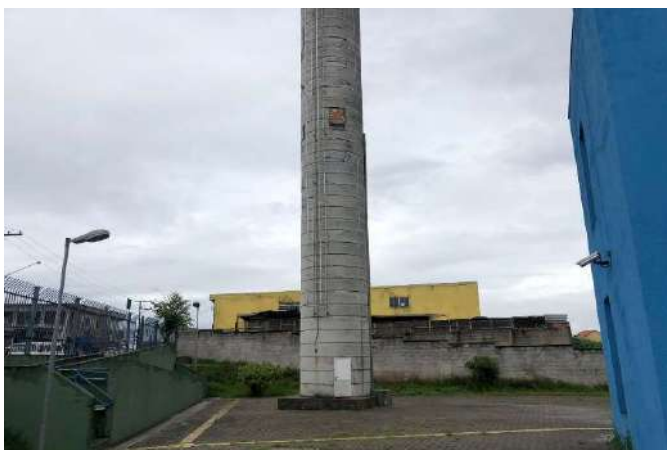
FOTO 267 CAIXA D'ÁGUA E CASA DE MÁQUINA

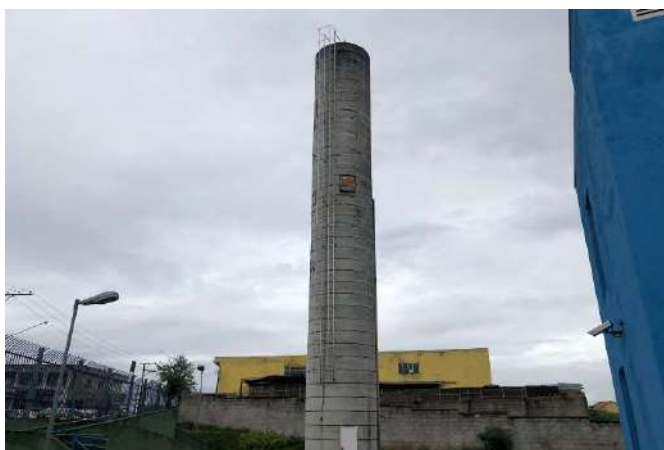
FOTO 268 SPDA DA CAIXA D'ÁGUA E CASA DE MÁQUINA

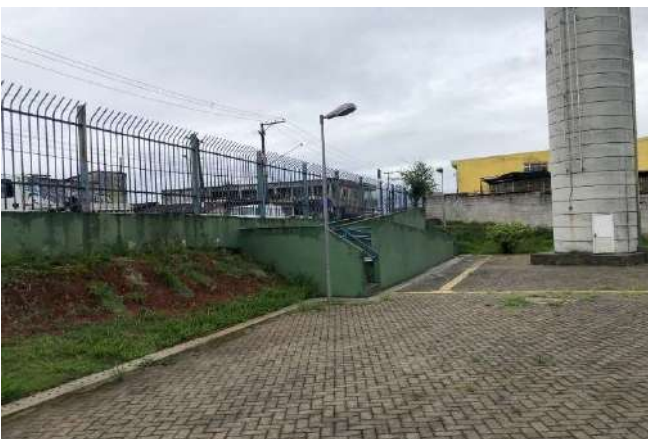
FOTO 270 SPDA DA CAIXA D'ÁGUA E CASA DE MÁQUINA

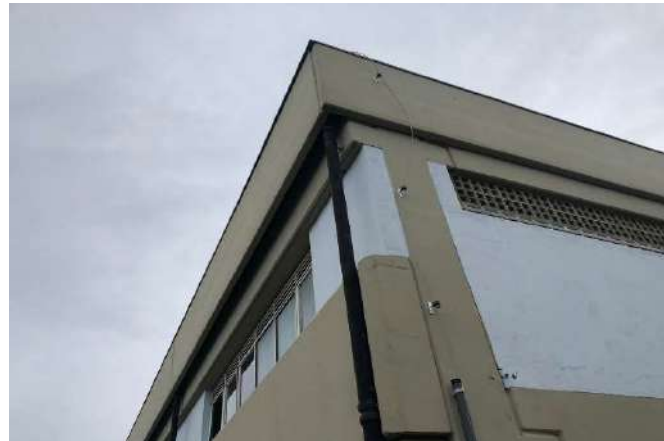
FOTO 272 SPDA DA FACHADA, LATERAL ESQUERDA DA ESCOLA.
