# **PROCESSO SEI Nº 6016.2021/0086735-1**

## **CHAMAMENTO PÚBLICO Nº CH/002/2021/SGM-SEDP**

## **EMEF BRASILIO MACHADO NETO**

Efetuada Vistoria da Edificação para Levantamento  
e Diagnostico de Patologias Existentes

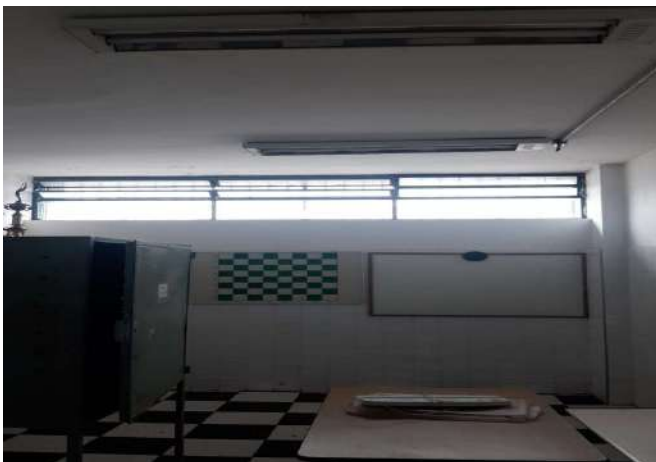
FOTO 13 Substituição de janelas da sala de xadrez
