# **PROCESSO SEI Nº 6016.2021/0086735-1**

## **CHAMAMENTO PÚBLICO Nº CH/002/2021/SGM-SEDP**

## **EMEF CIDADE DE OSAKA**

ESCOLA: CIDADE DE OSAKA

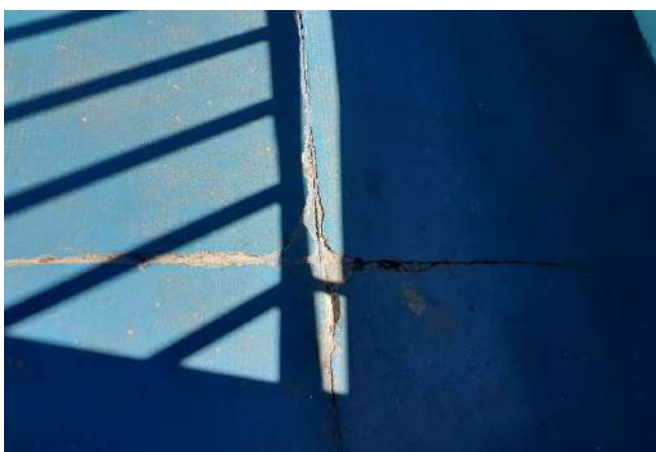
FOTO 5 Acesso - Deficiência de na junta de dilatação

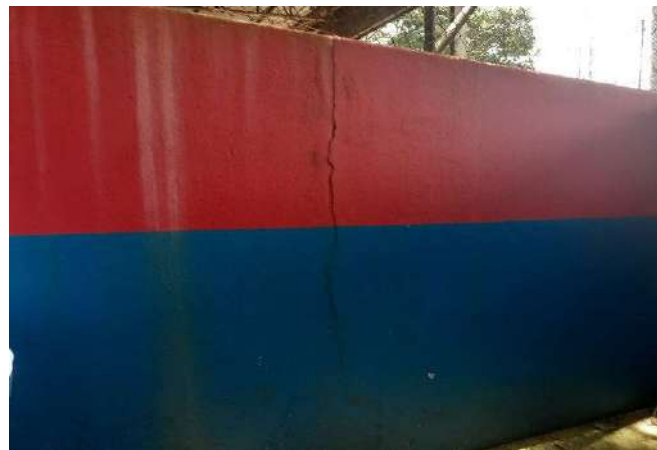
FOTO 8 Área externa - Muro rachado

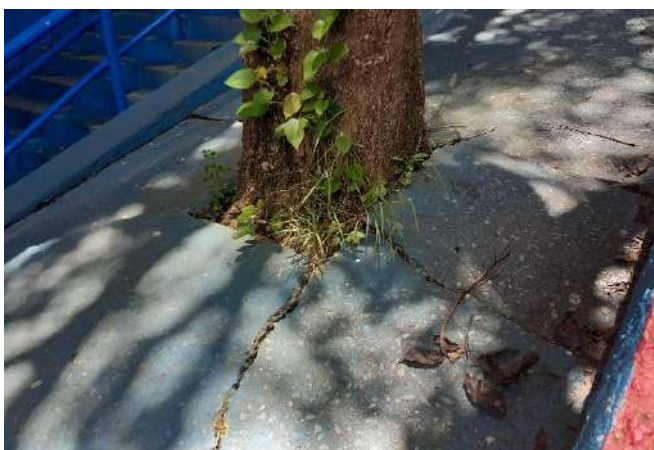
FOTO 9 Área externa - Piso estufado pela raiz da árvore

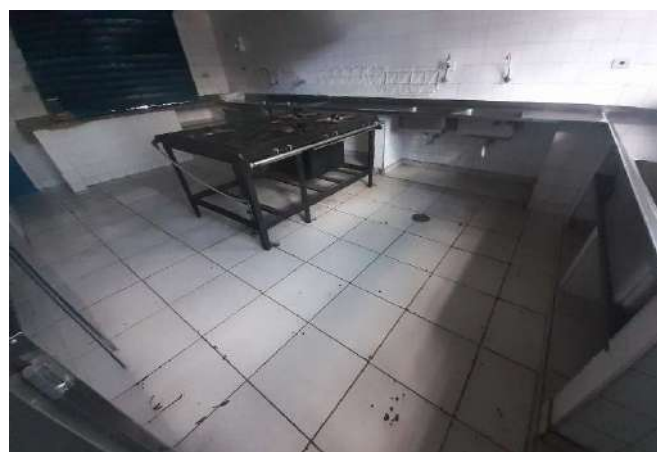
FOTO 12 Cozinha - Piso danificado

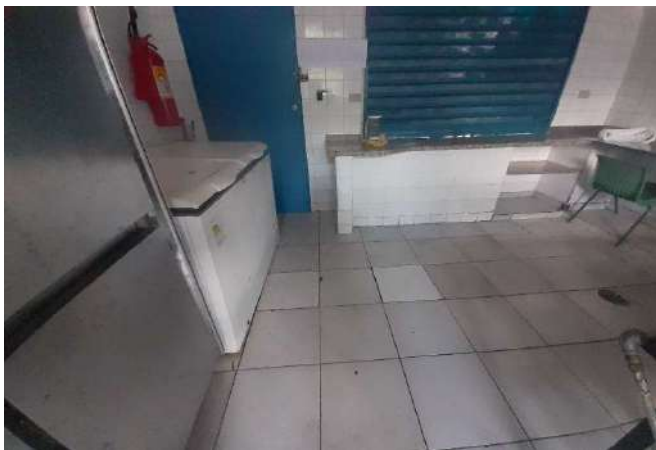
FOTO 13 Cozinha - Piso diferente do original

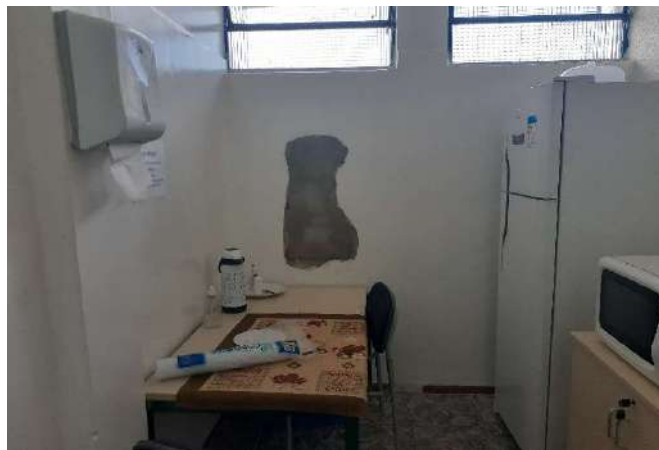
FOTO 14 Cozinha func. - Visão geral e descolamento de azulejo

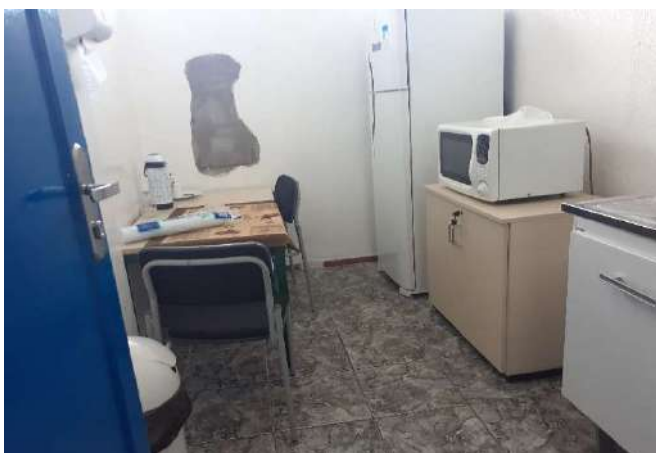
FOTO 15 Cozinha func. - Descolamento

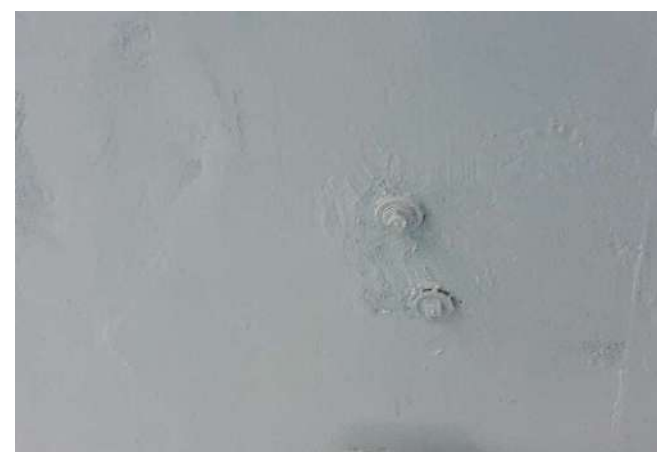
FOTO 24 Corredor - Parafusos e teto irregulares

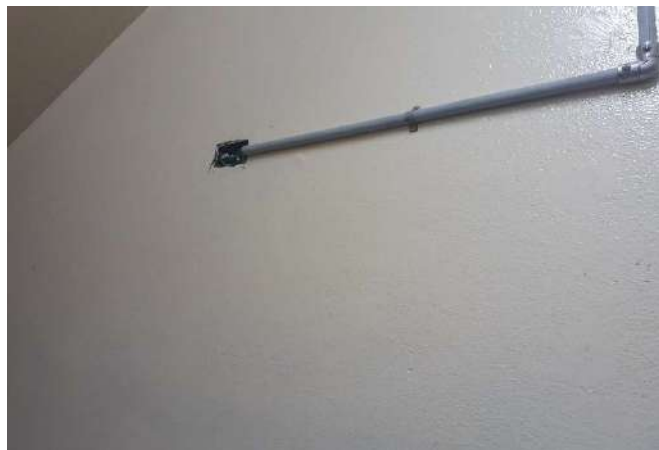
FOTO 26 Almojarifado - Abertura para passagem de cabos

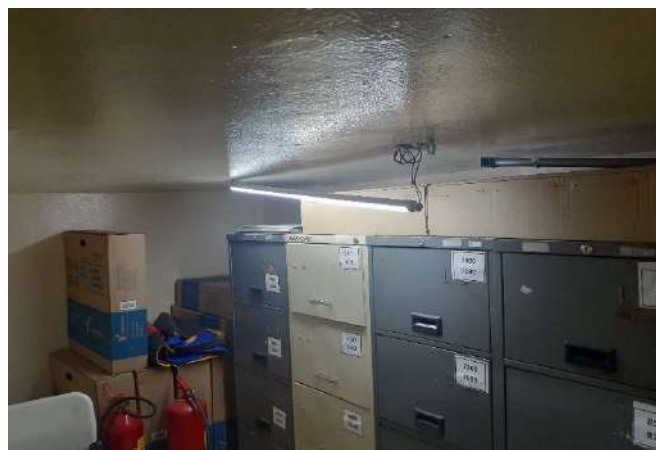
FOTO 27 Almojarifado - Improviso elétrico

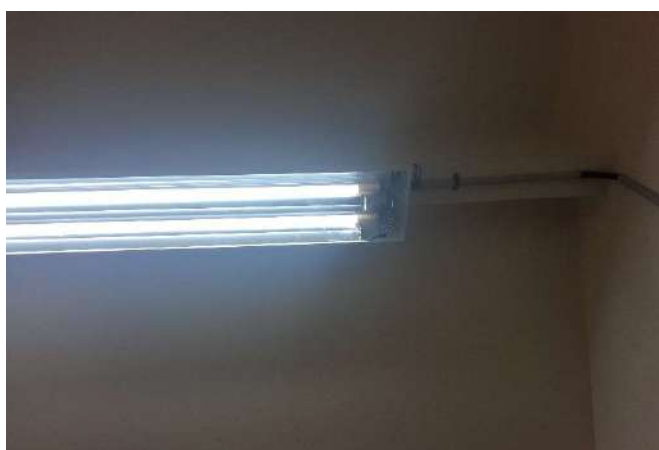
FOTO 28 Almojarifado - Improviso elétrico

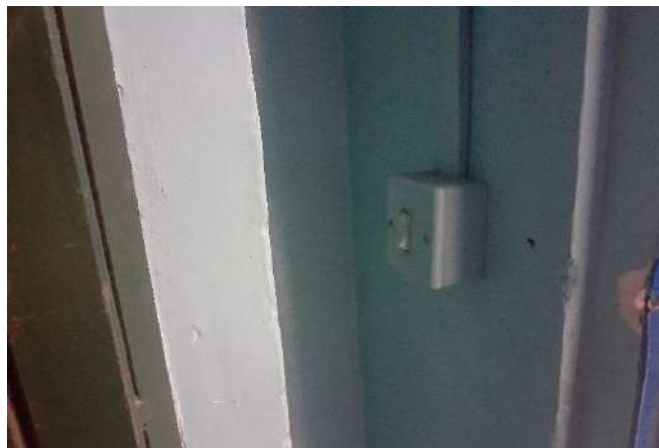
FOTO 32 Depósito - Batente Danificado

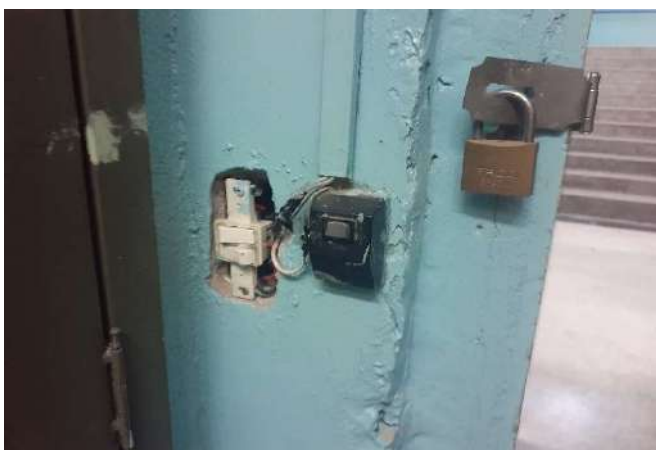
FOTO 33 Depósito - Improviso elétrico

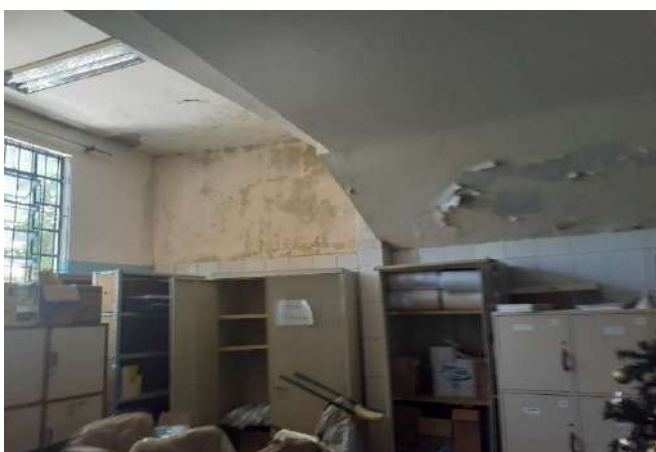
FOTO 35 Depósito - Descamamento, infiltração, mancha de mofo/bolor

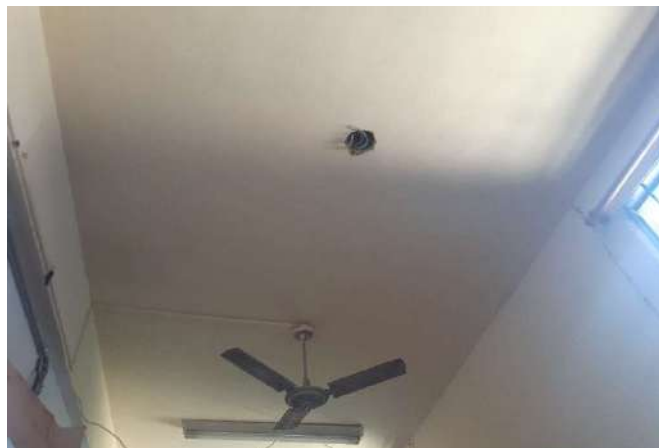
FOTO 38 Depósito - Abertura de passagem de cabos

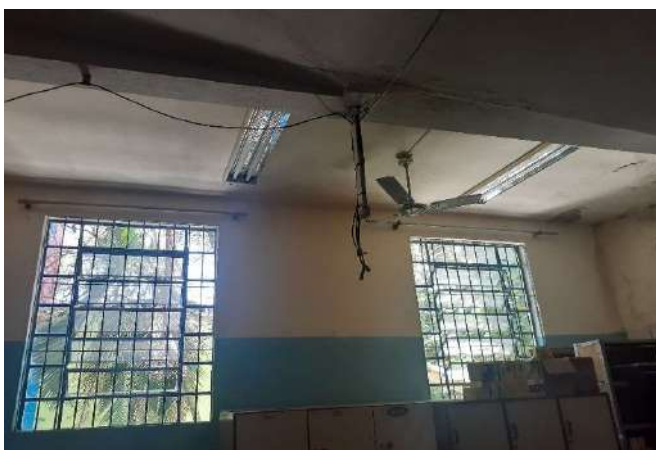
FOTO 39 Depósito - Improviso elétrico

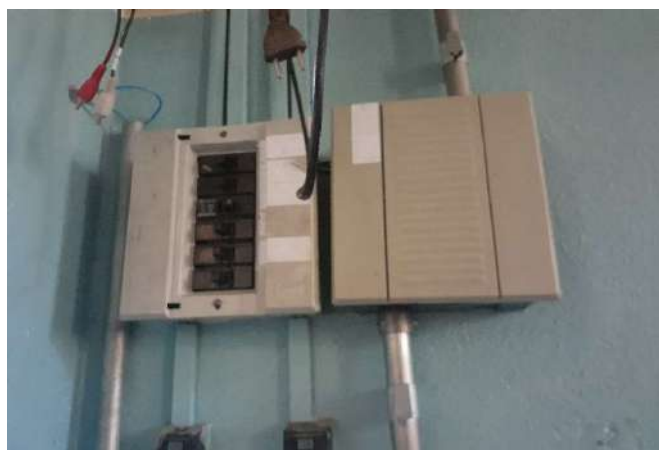
FOTO 40 Depósito - Quadro de luz sem tampa

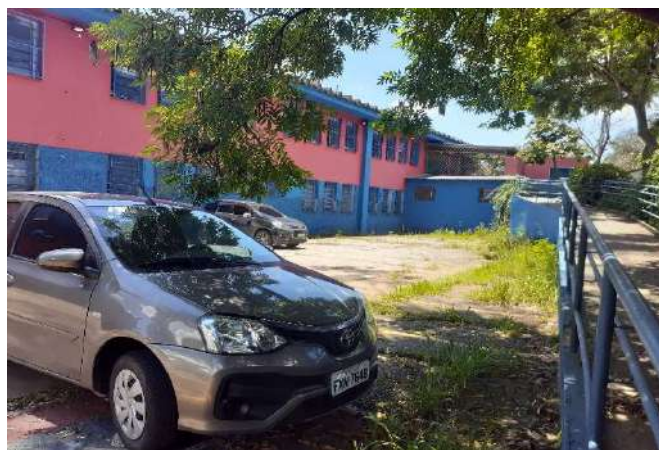
FOTO 42 Estacionamento - Visão geral

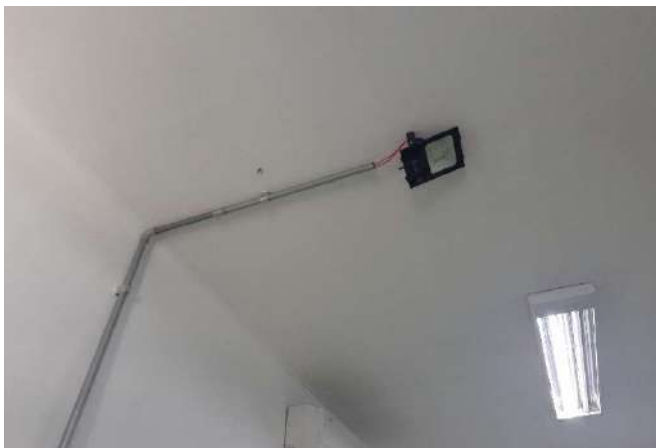
FOTO 49 Sala de informática - Improviso elétrico

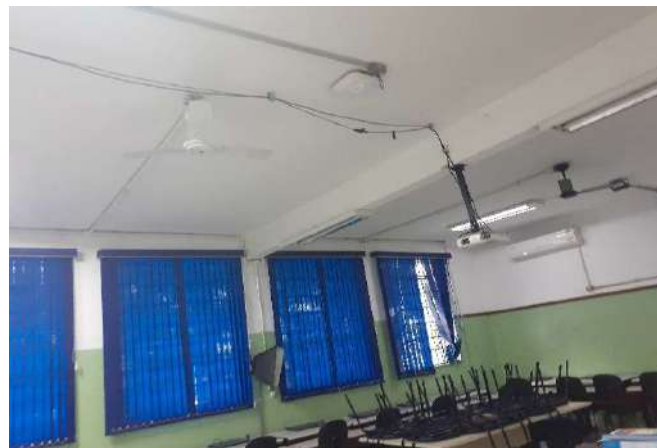
FOTO 50 Sala de informática - Improviso elétrico

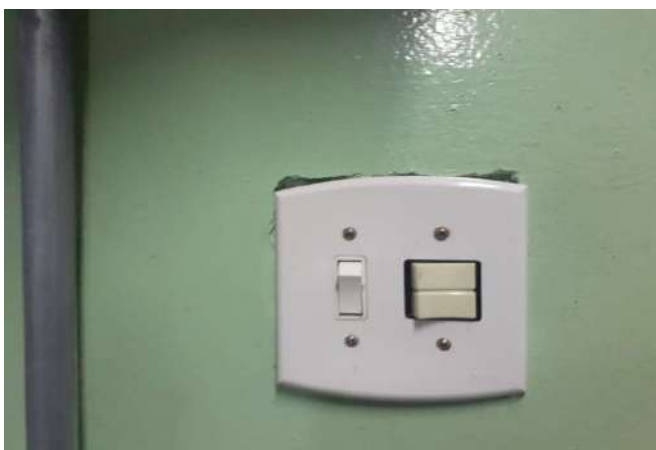
FOTO 51 Sala de informática - Parte quebrada

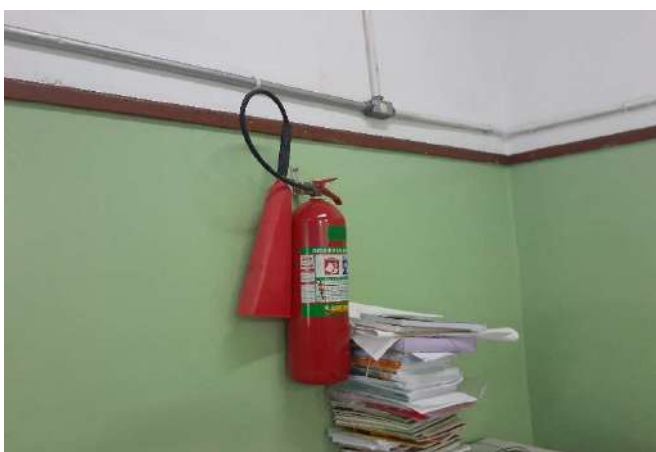
FOTO 53 Sala de informática - Extintor sem placa de identificação

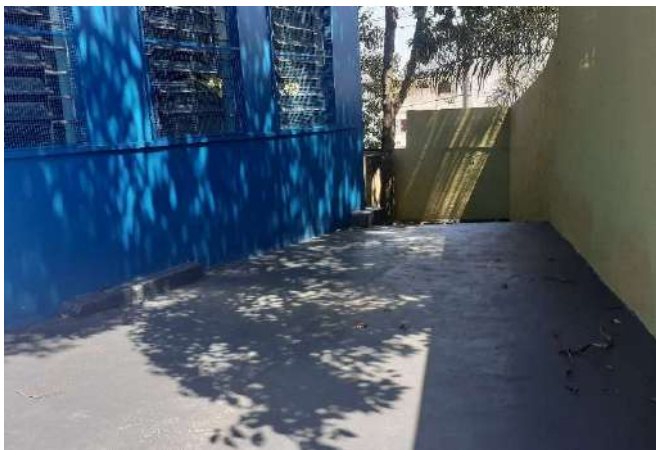
FOTO 55 Pátio descoberto - Visão geral

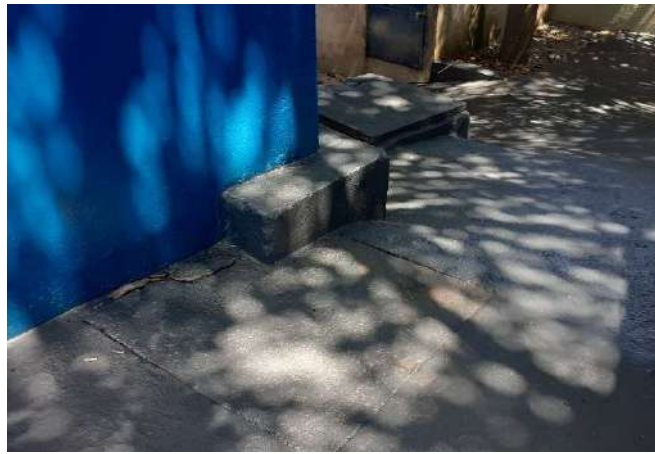
FOTO 58 Pátio descoberto - Juntas de dilatação

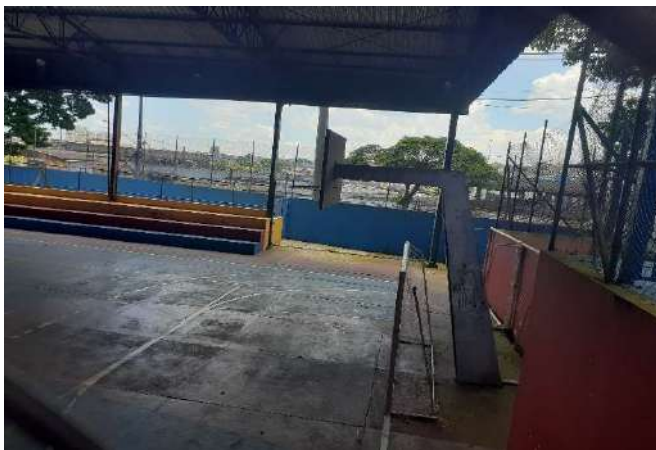
FOTO 61 Quadra coberta - Visão geral, sem acesso

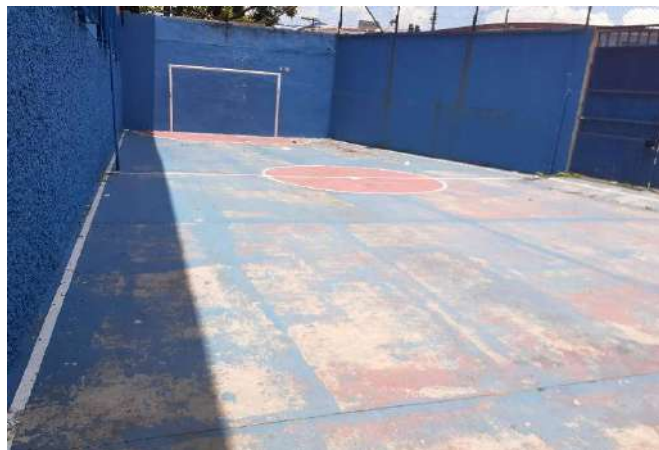
FOTO 64 Quadra descoberta - Visão geral e pintura desgastada

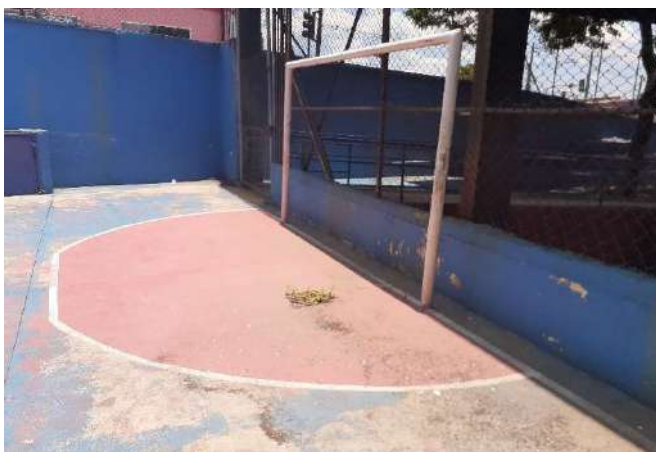
FOTO 65 Quadra descoberta - Ralo obstruído

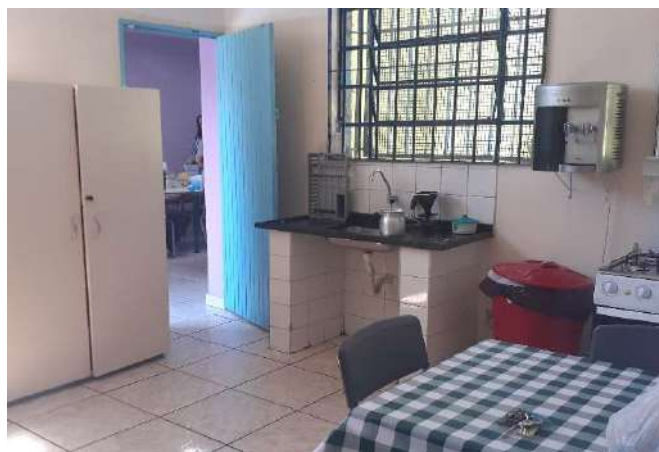
FOTO 66 Refeitório Func. - Visão geral

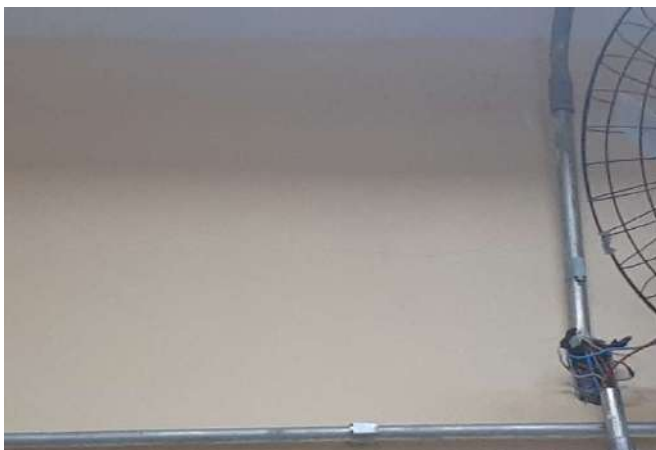
FOTO 73 Sala coordenação - Improviso

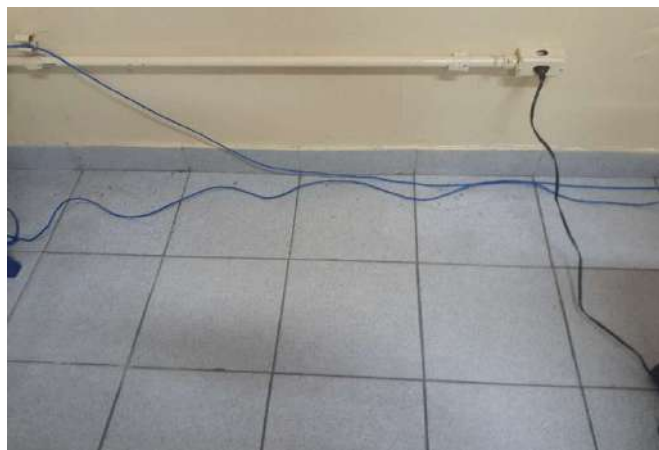
FOTO 74 Sala coordenação - Piso desgastado

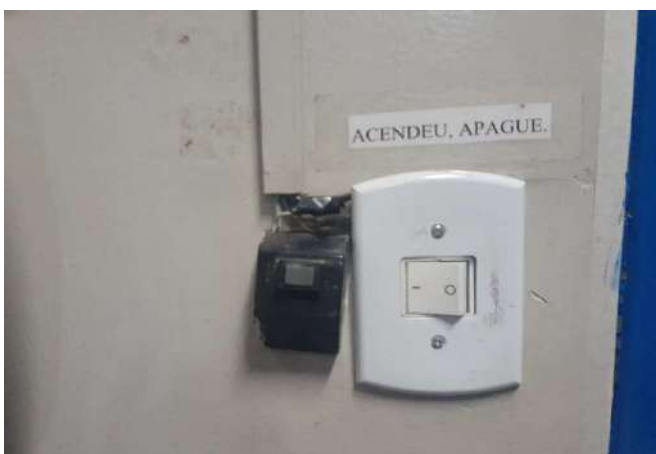
FOTO 77 Sala de leitura - Improviso elétrico

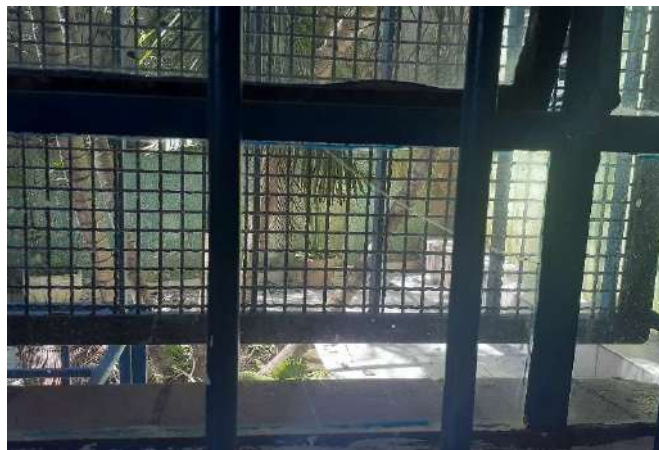
| 9.3 | Folga na fixação dos vidros, vidros soltos ou quebrados | 2 | sala dos professores, sala 2, sala 12, sala 13, sala 15, Sanit. Funcion. Fem., Sanit. Deficiente masc. |

FOTO 80 Sala dos professores - Vidro quebrado

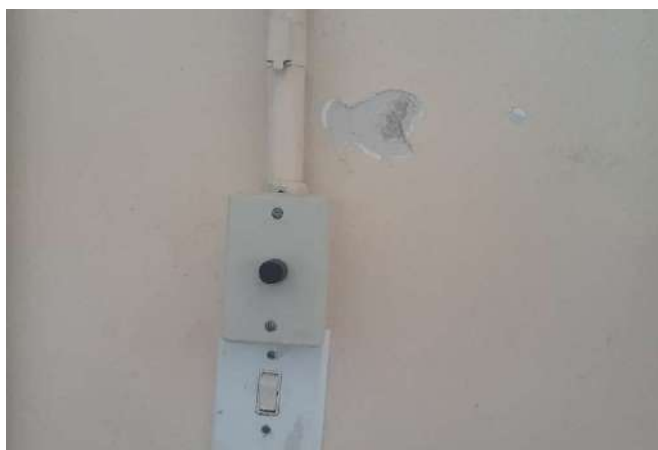
FOTO 81 Sala dos professores - Partes quebrada

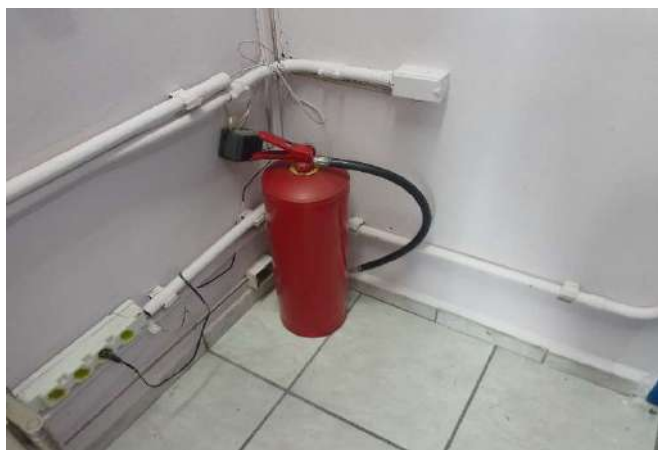
FOTO 83 Secretaria - Extintor irregular no chão

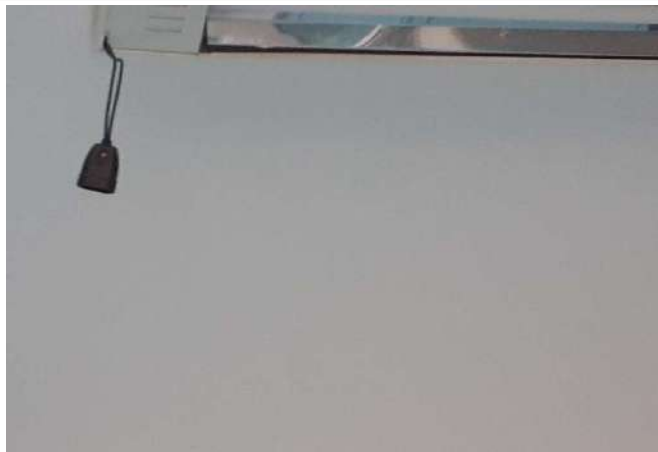
FOTO 85 Todas as salas - Improviso elétrico

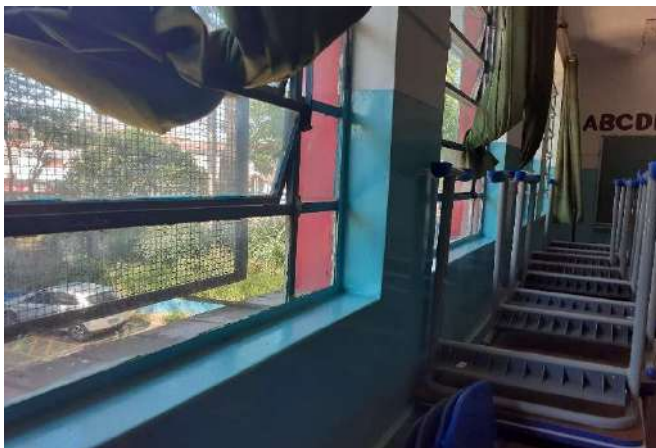
FOTO 97 Sala 4 - Esquadria danificada

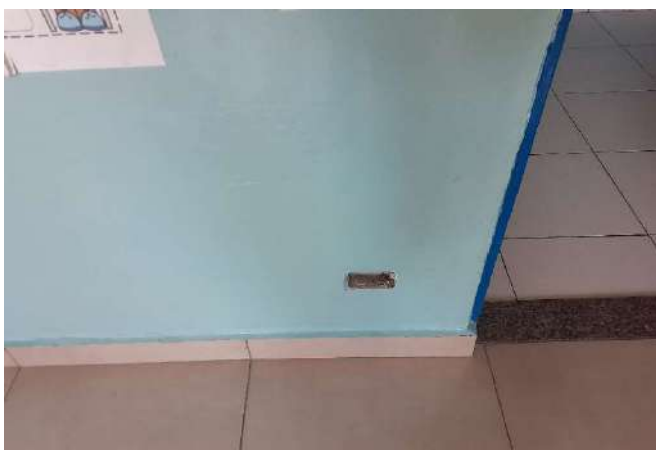
FOTO 99 Sala 5 - Espelho da tomada faltante

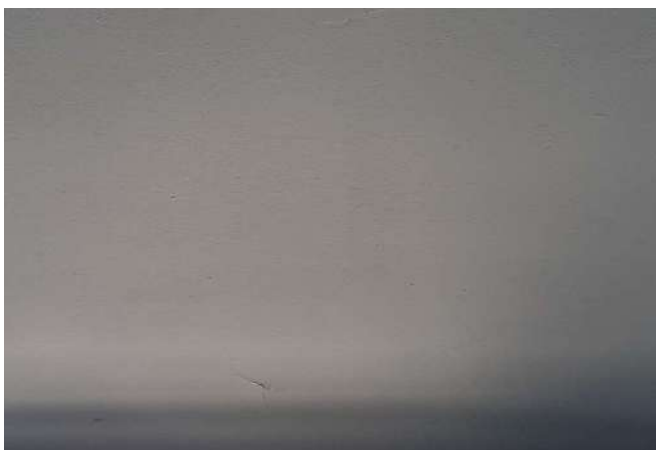
FOTO 101 Sala 5 - Bolhas e descascamento

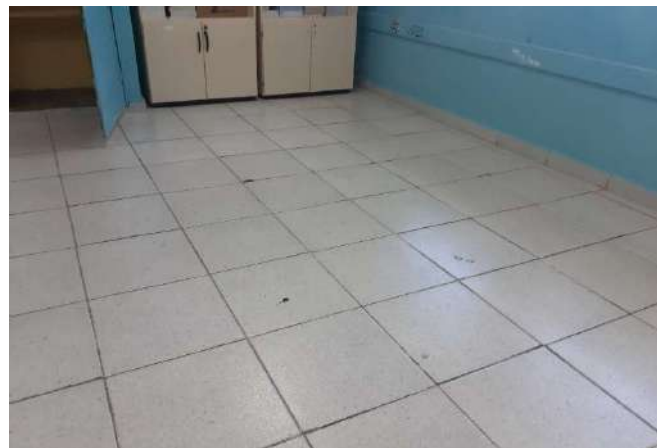
FOTO 110 Sala 8 - Piso desgastado

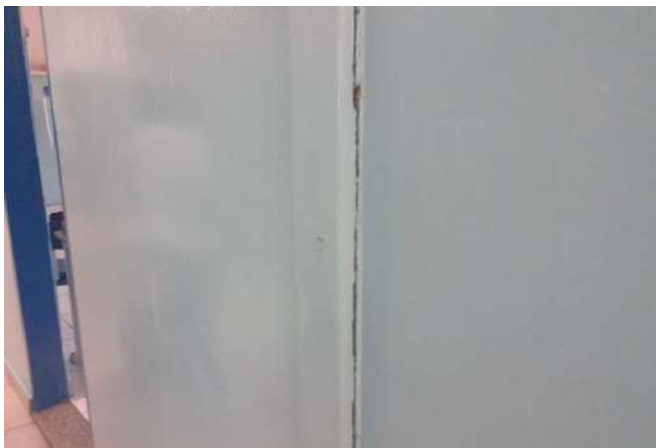
FOTO 115 Sala 9 - Moldura corredor descolando

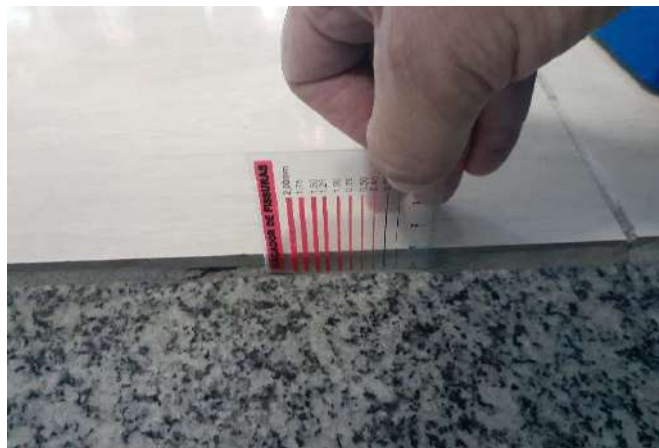
FOTO 116 Sala 9 - Piso colocado 9mm acima do nível da soleira

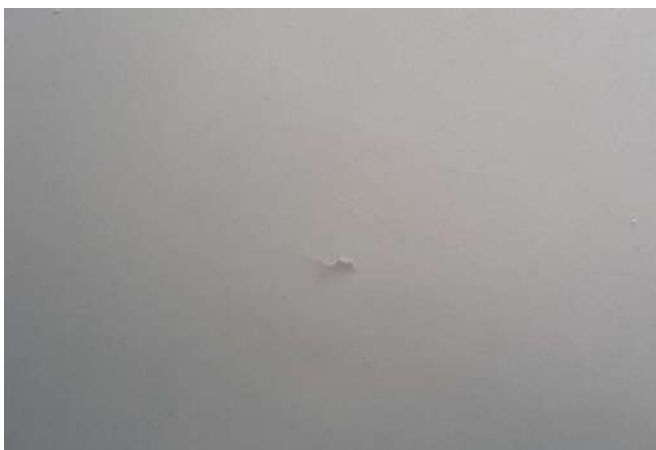
FOTO 119 Sala 9 - Bolha e descascamento

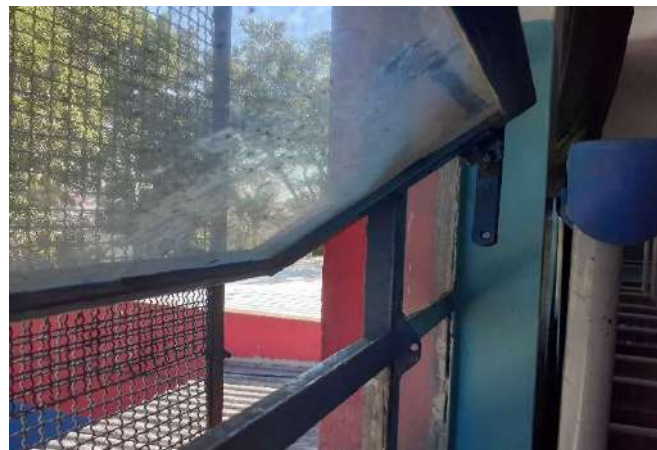
FOTO 116 Sala 10 - Esquadria quebrada

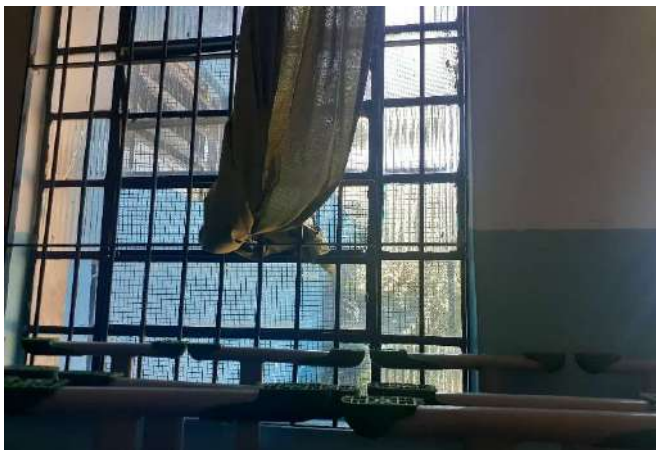
FOTO 115 Sala 11 - Esquadria quebrada

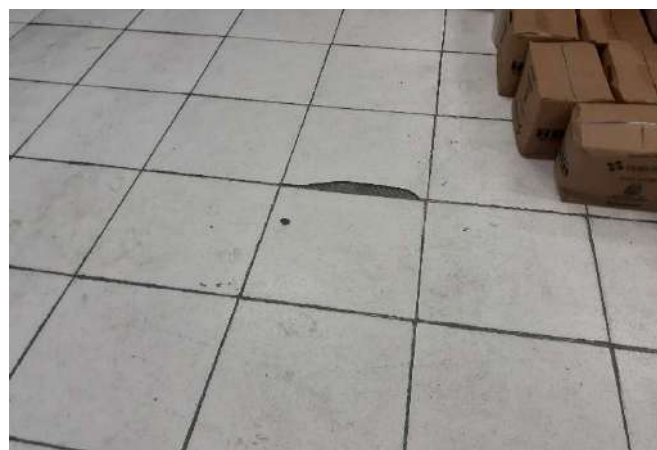
FOTO 118 Sala 12 - Piso quebrado

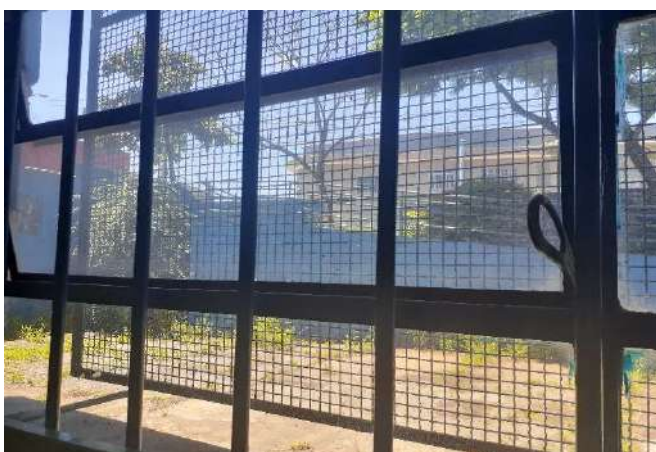
FOTO 119 Sala 12 - Vidro quebrado

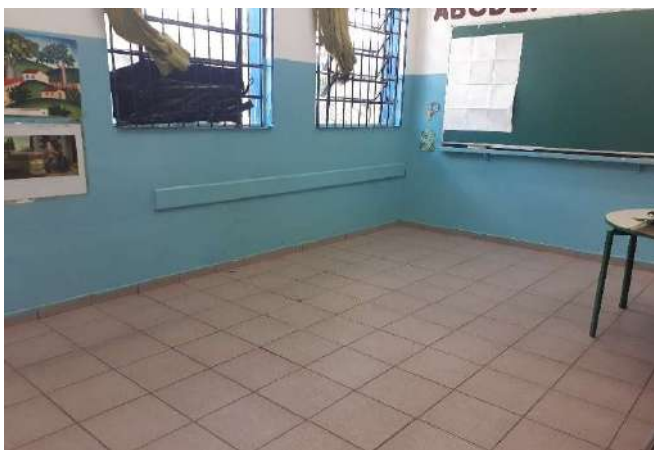
FOTO 115 Sala 13 - Piso quebrado

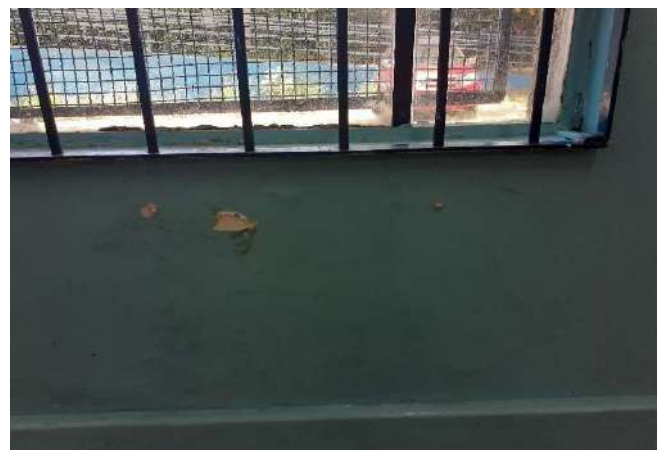
FOTO 116 Sala 13 - Bolhas e descascamento

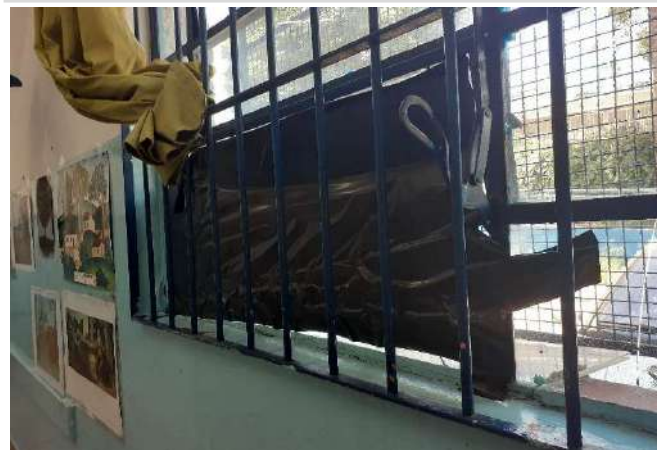
FOTO 118 Sala 13 - Vidro quebrado

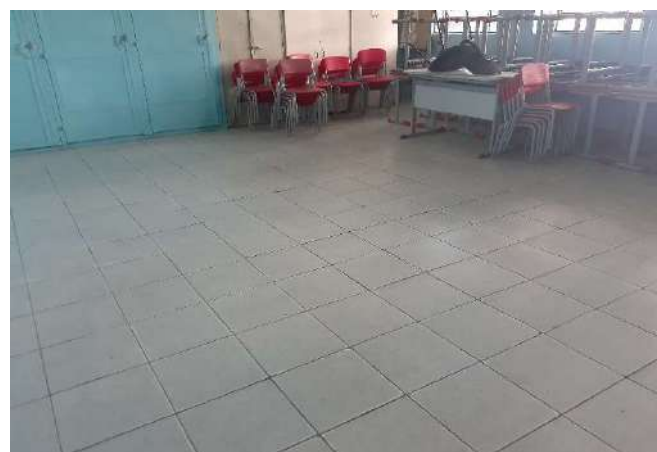
FOTO 120 sala 14 - Piso desgastado

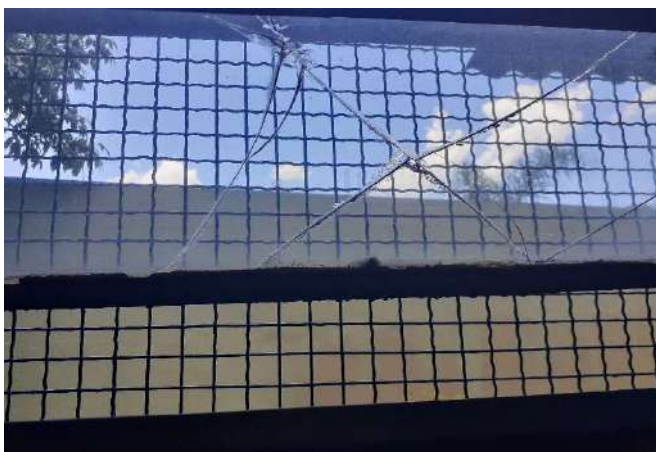
FOTO 119 Sala 15 - Vidro quebrado

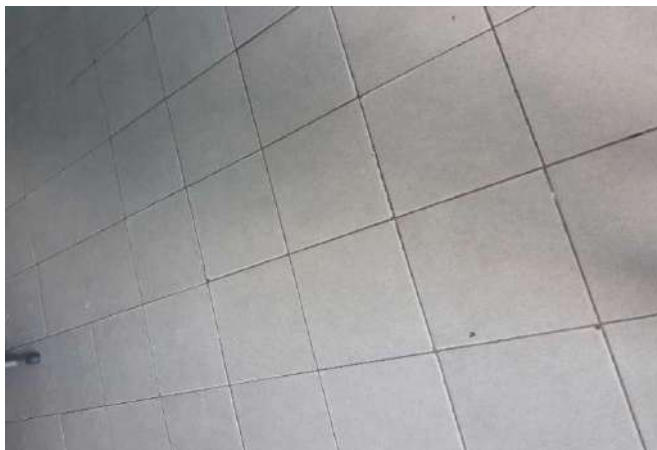
FOTO 115 Sala 15 - Piso desgastado

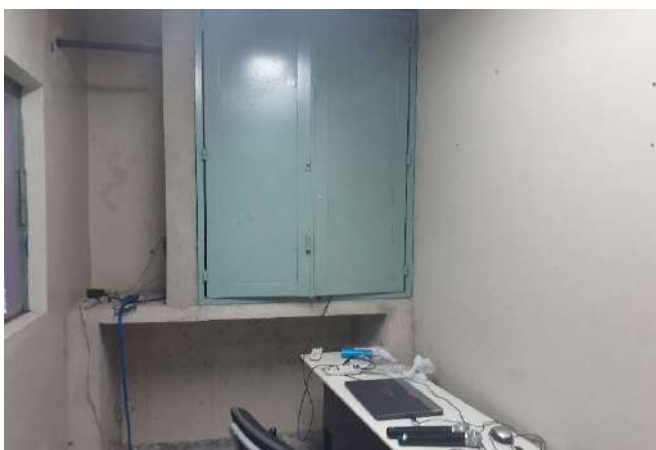
FOTO 116 Sala de som - Abertura de passagem de fios e parede danificada

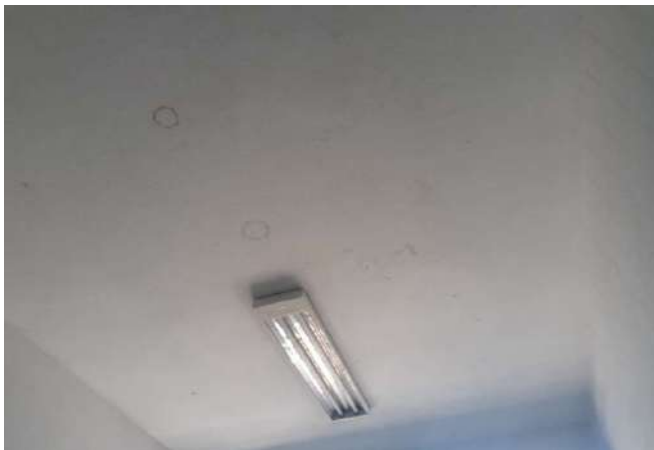
FOTO 115 Sanit aluno Masc - Macha de mofo no teto

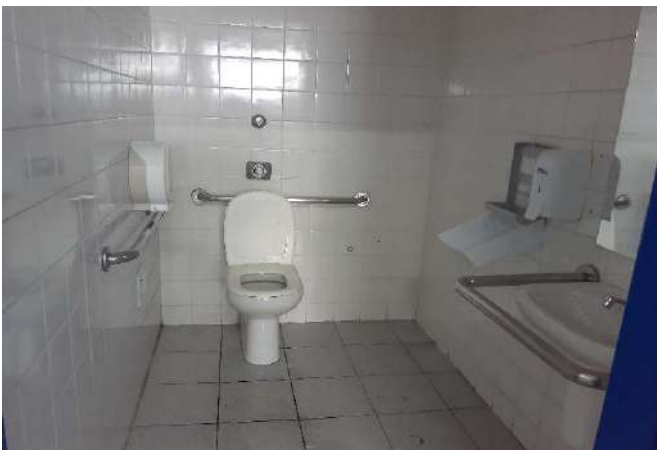
FOTO 115 Sanit. para Deficiente Unissex - Piso desgastado

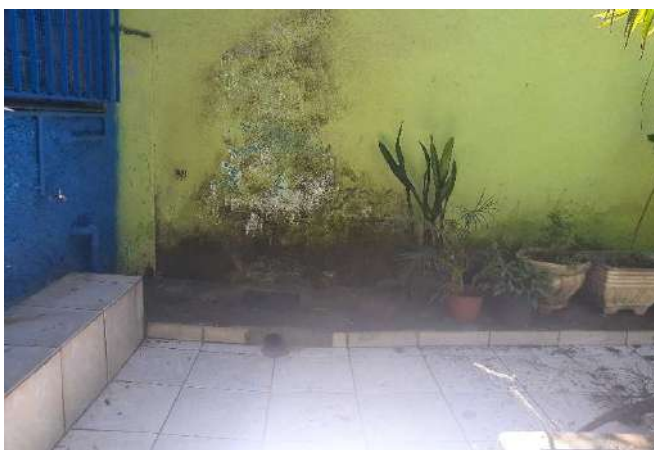
FOTO 117 Área de descanso - Umidade ascendente do solo

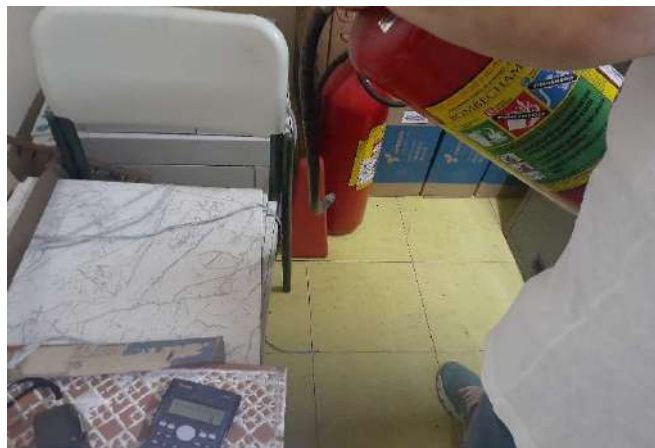
FOTO 116 Extintor - Sem lacre (Almoxarifado)

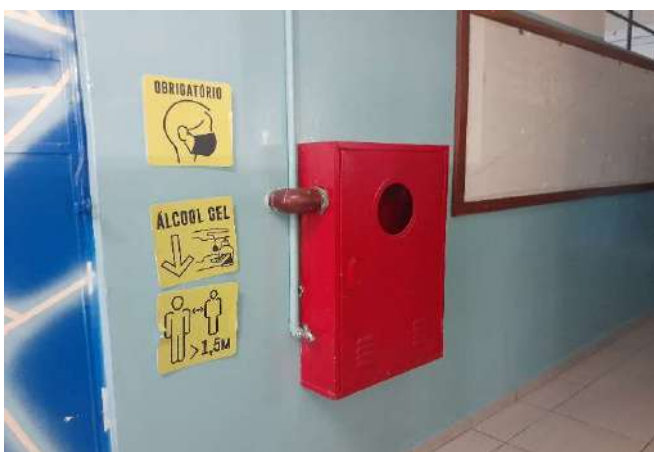
FOTO 119 Hidrante - Visão geral, sem identificação

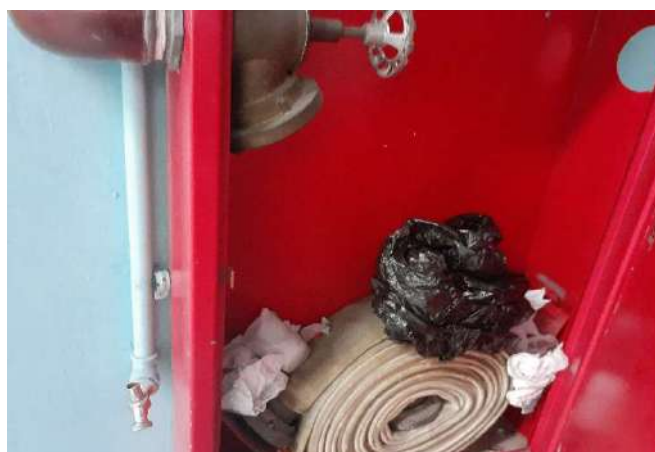
FOTO 120 Hidrante - Não conforme - lixo

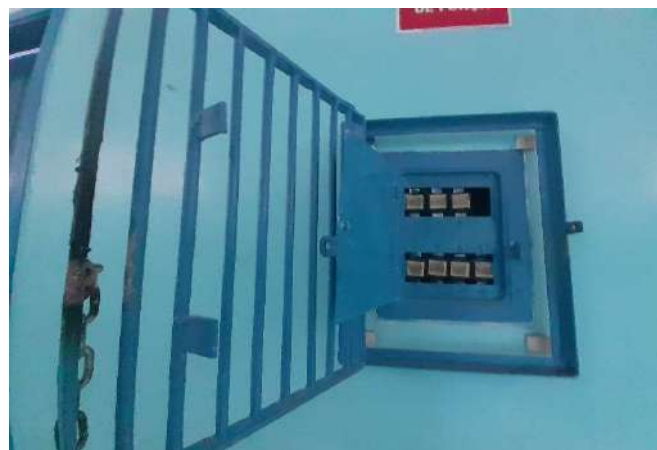
FOTO 116 Quadro de força - Trancado ( Não conforme )

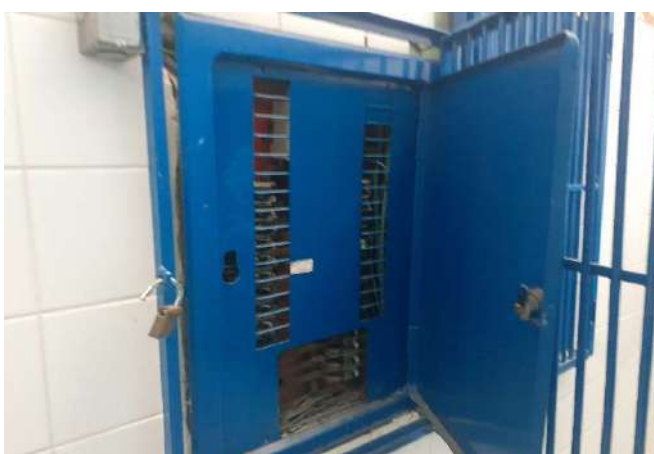
FOTO 119 Quadro de força - Trancado ( Não conforme )

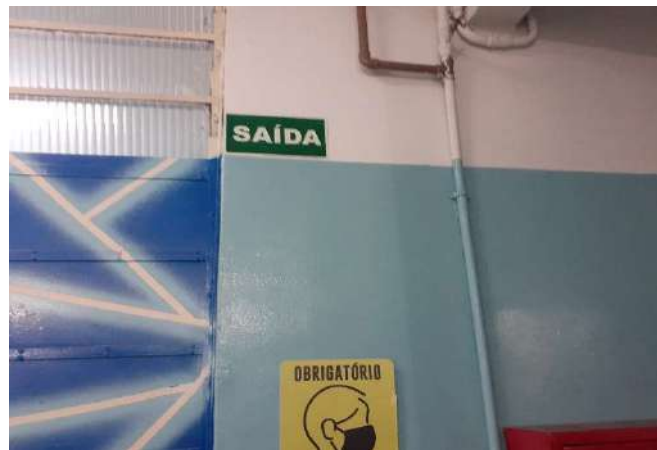
FOTO 116 Rota de fuga - Visão geral

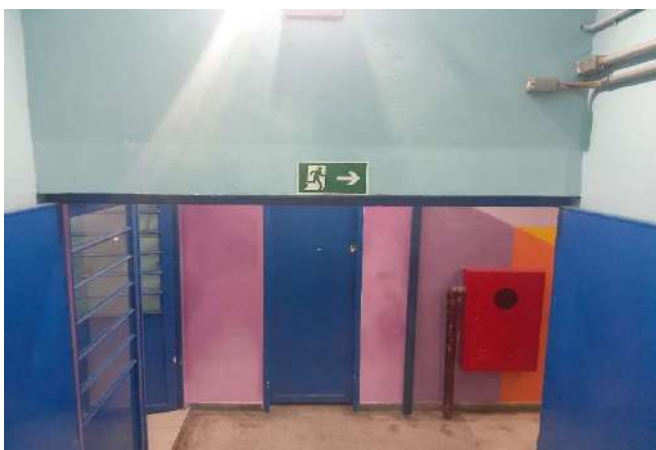
FOTO 117 Rota de fuga - Visão geral
