# **PROCESSO SEI Nº 6016.2021/0086735-1**

## **CHAMAMENTO PÚBLICO Nº CH/002/2021/SGM-SEDP**

## **EMEF COELHO NETO**

ESTIVEMOS NESTA DATA PARA VISTORAR  
A UNIDADE ESCOLAR ACIMA DESCRITA  
PARA ELABORAÇÃO DE DIAGNÓSTICO, PARA  
EMBASAR O CHAMAMENTO PÚBLICO  
Nº CA/002/SGM-SEDP/2021

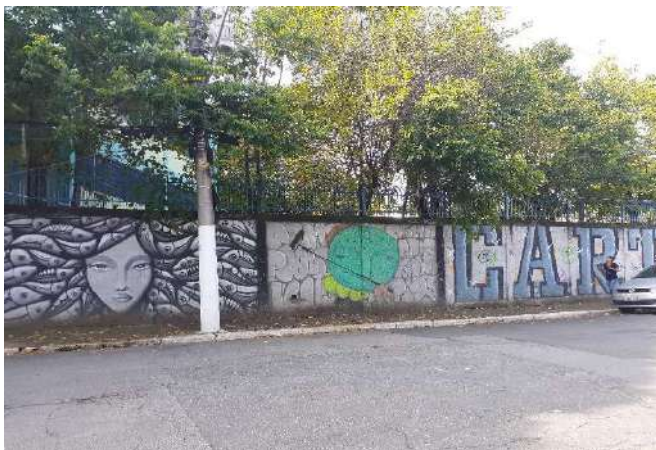
FOTO 1 Fachada/Entrada - Visão geral

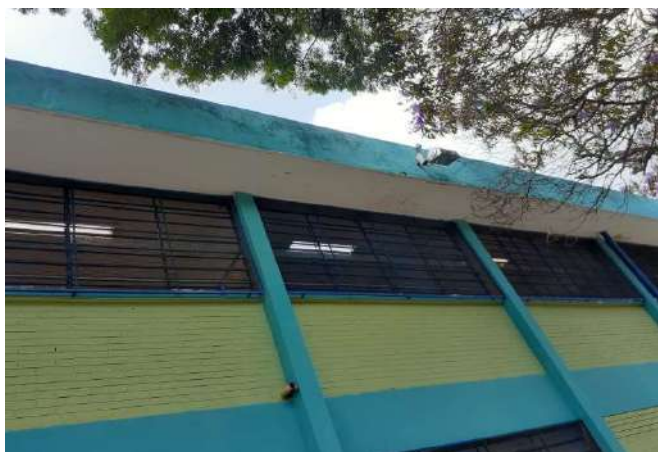
FOTO 5 Fachada - Manchas de bolor e umidade

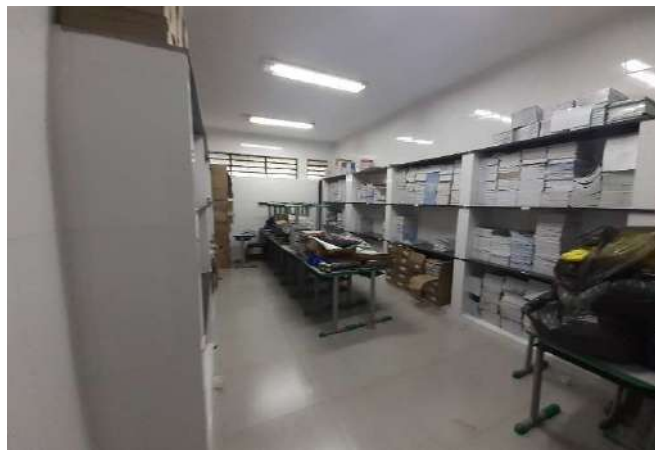
FOTO 8 Almoxarifado - Visão geral

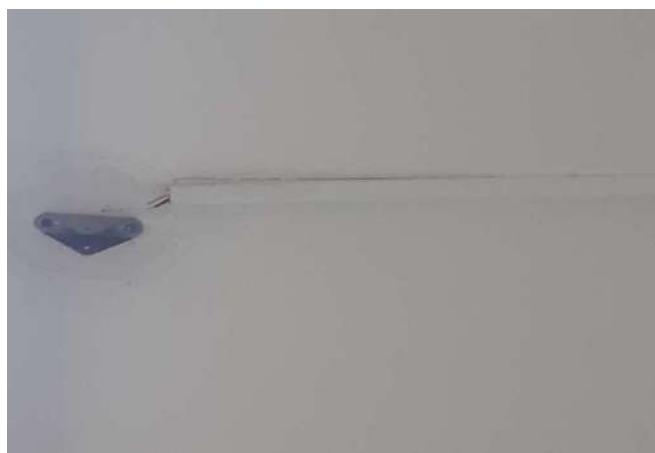
FOTO 10 Brinquedoteca - Improviso elétrico

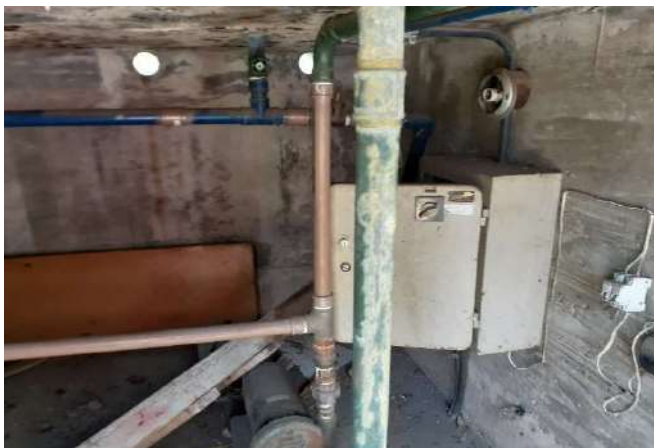
FOTO 13 Casa de Máquina do Reservatório - Visão geral e improviso elétrico

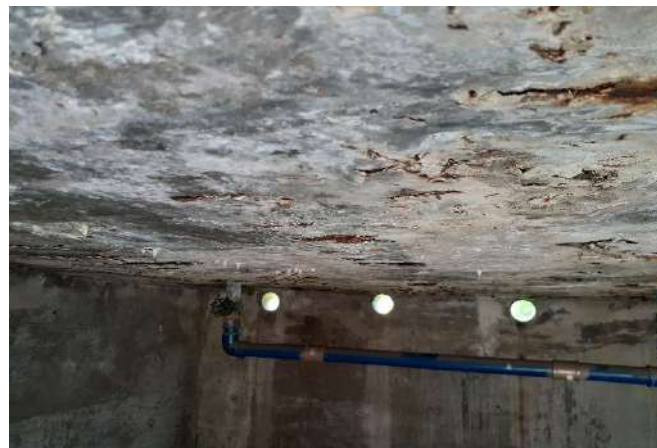
FOTO 14 Casa de Máquina do Reservatório - Bolhas e descamamento

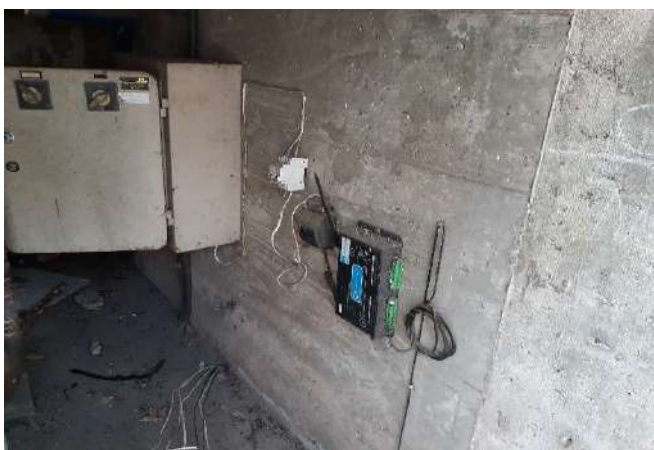
FOTO 15 Casa de Máquina do Reservatório - Improviso

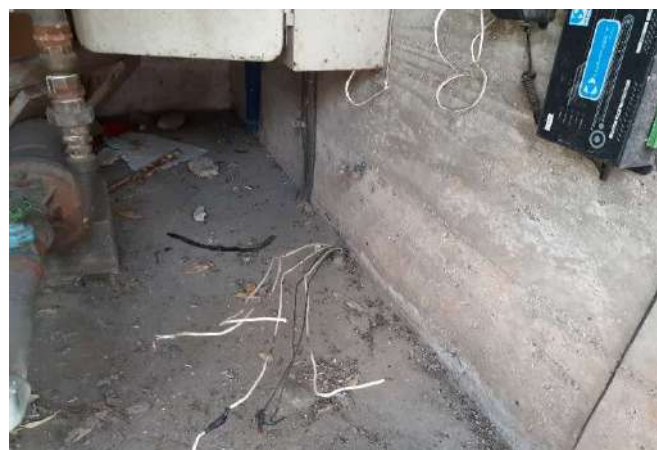
FOTO 16 Casa de Máquina do Reservatório - Fiação aparente e partes expostas

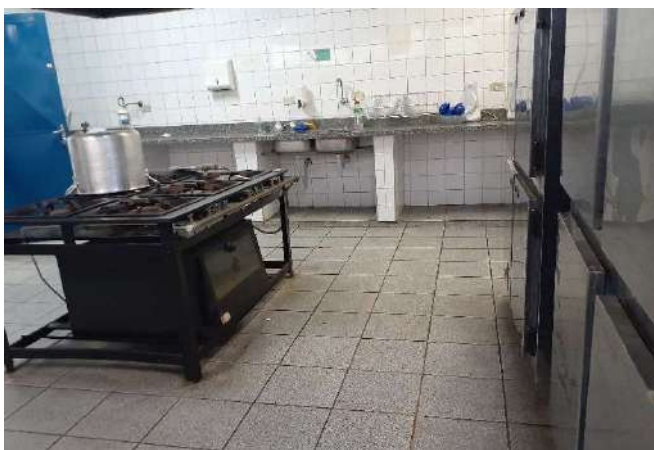
FOTO 17 Cozinha - Visão geral e piso desgastado

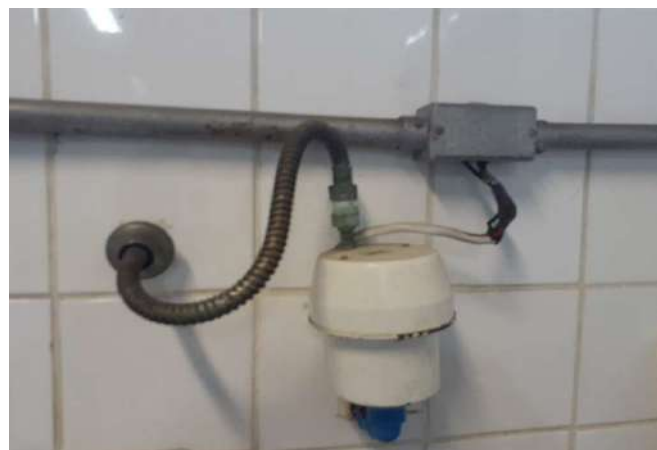
FOTO 18 Cozinha - Improviso elétrico

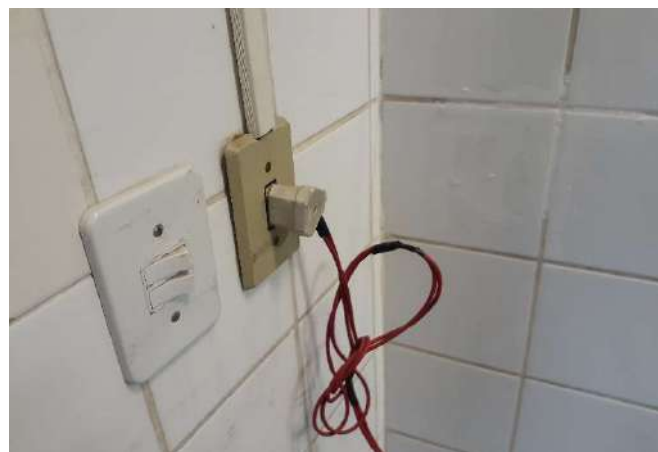
FOTO 23 Despensa - Improviso elétrico

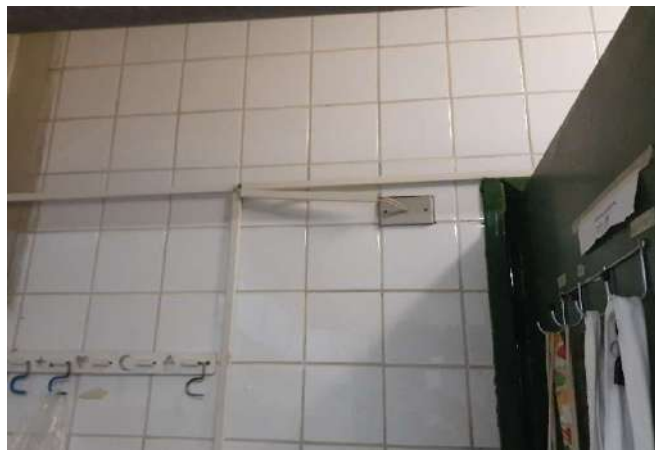
FOTO 26 Despensa - Canaleta descolada e improviso elétrico

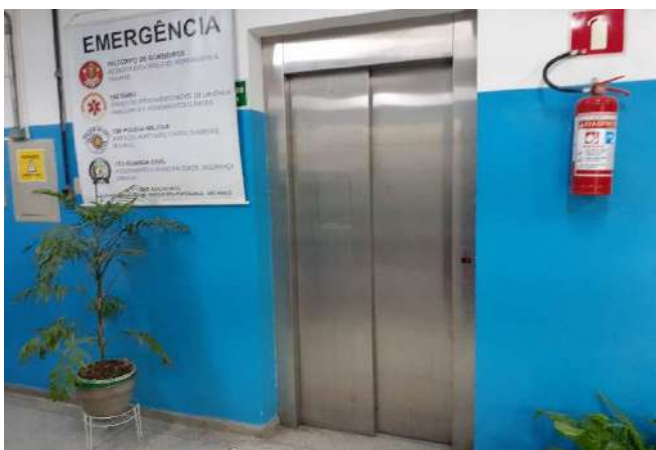
FOTO 27 Elevador - Visão geral

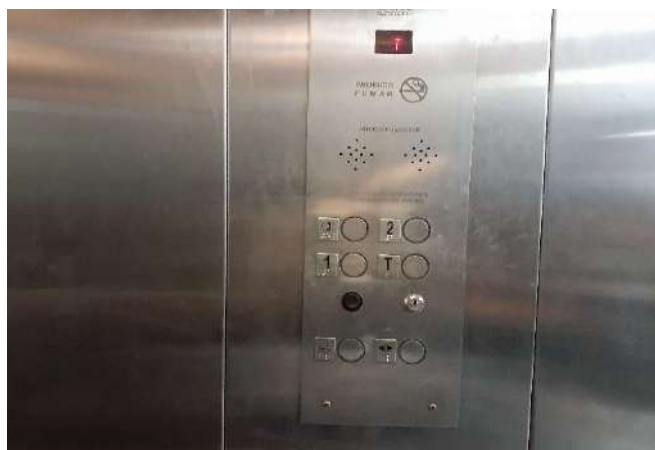
FOTO 28 Elevador - Pannel de controle (Botões, alarme, pânico, emergência, e interfone não funcionam)

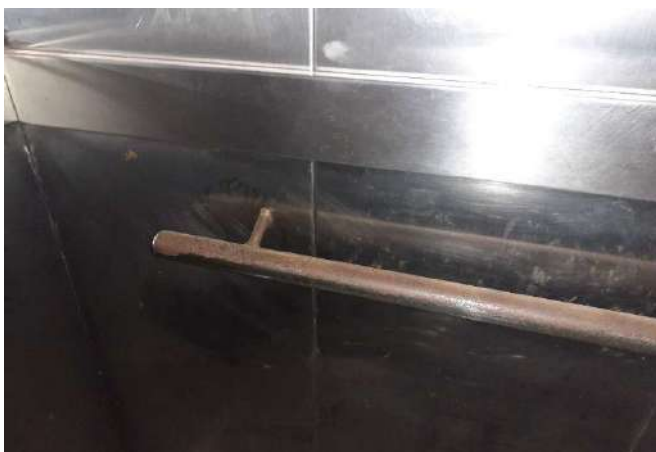
FOTO 29 Elevador - Barra não está fixa

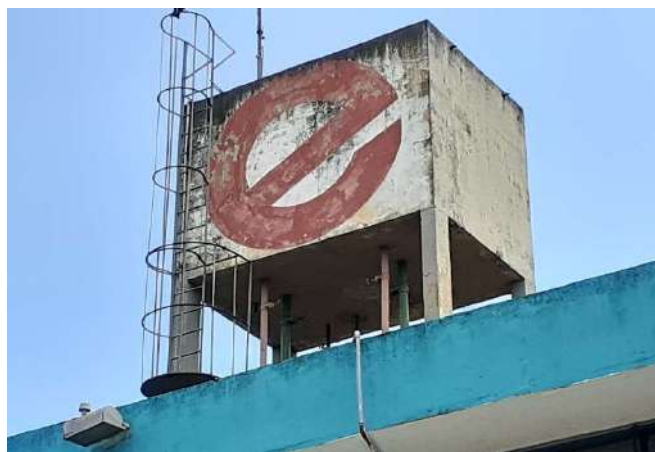
FOTO 30 Reservatório - Visão geral

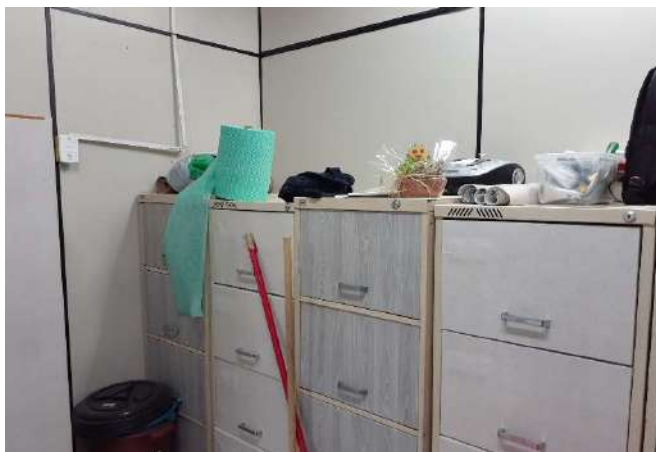
FOTO 31 Depósito - Visão geral

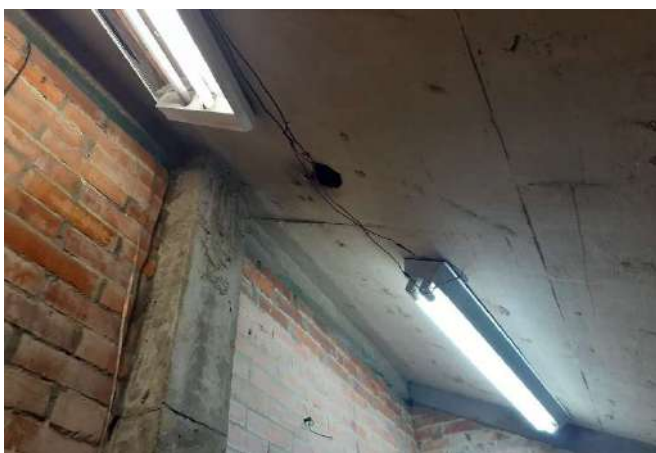
FOTO 33 Depósito em baixo da escada - Improviso elétrico

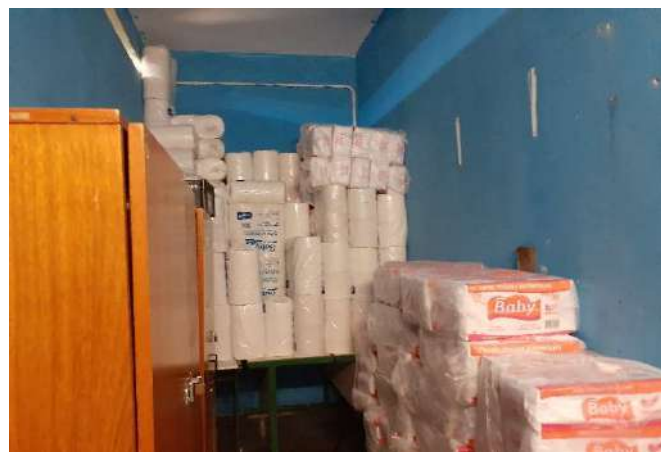
FOTO 36 Depósito Material de Limpeza - Visão geral

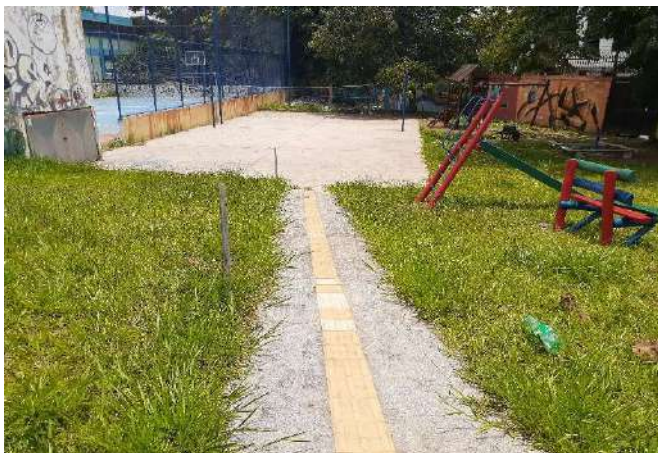
FOTO 43 Rampa - Acesso quadra descoberta

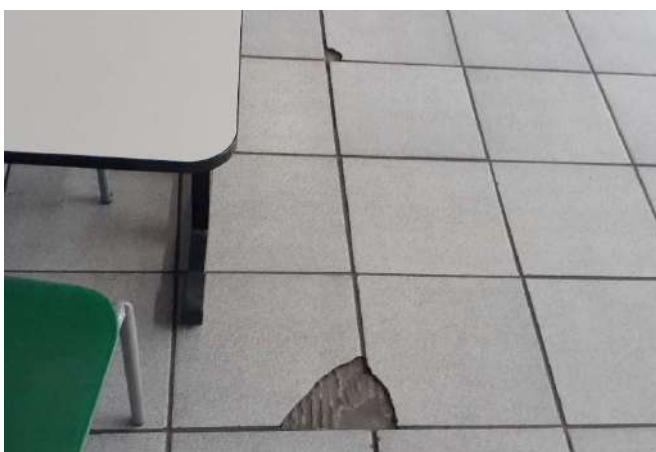
FOTO 53 Laboratório informática - Piso quebrado

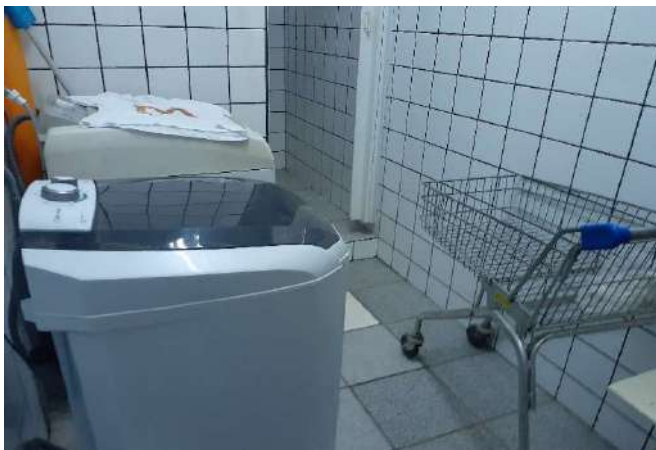
FOTO 55 Lavanderia - Visão geral e piso diferente

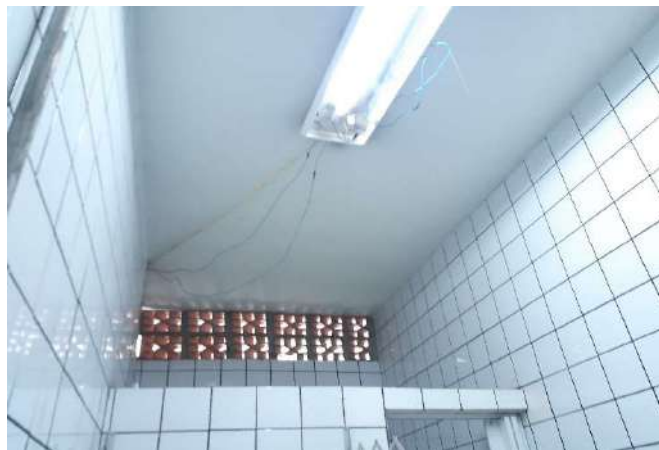
FOTO 56 Lavanderia - Improviso elétrico

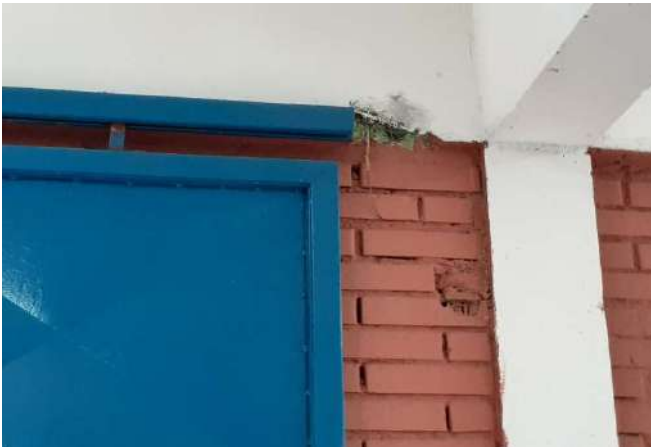
FOTO 61 Pátio coberto - Partes quebradas

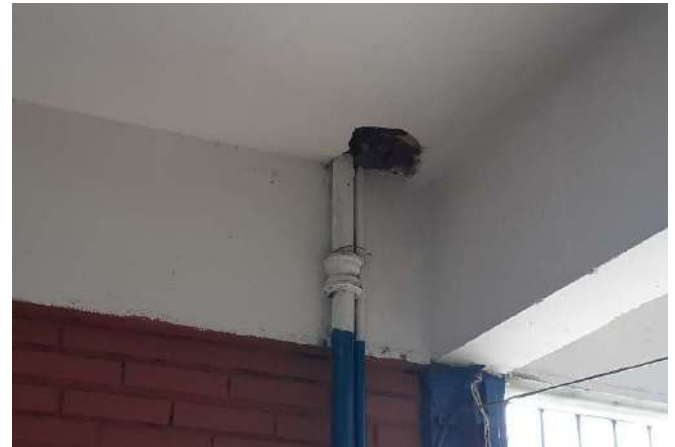
FOTO 62 Pátio coberto - Partes quebradas

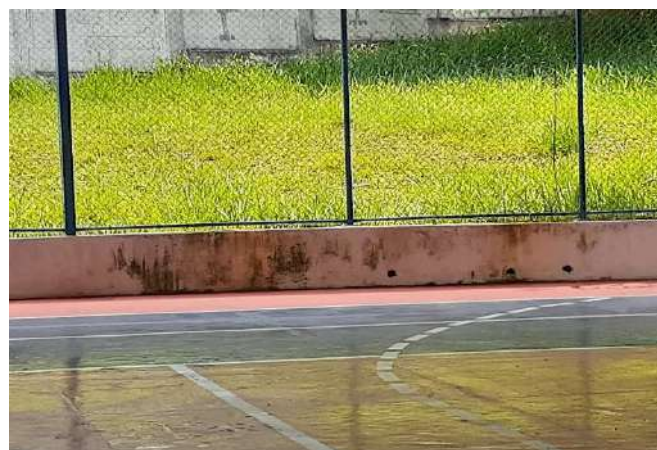
FOTO 70 Quadra coberta - Umidade ascendente do solo

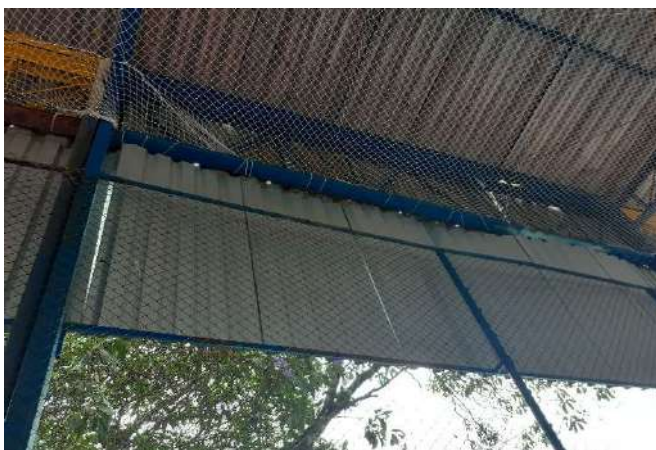
FOTO 71 Quadra coberta - Cobertura com abertura

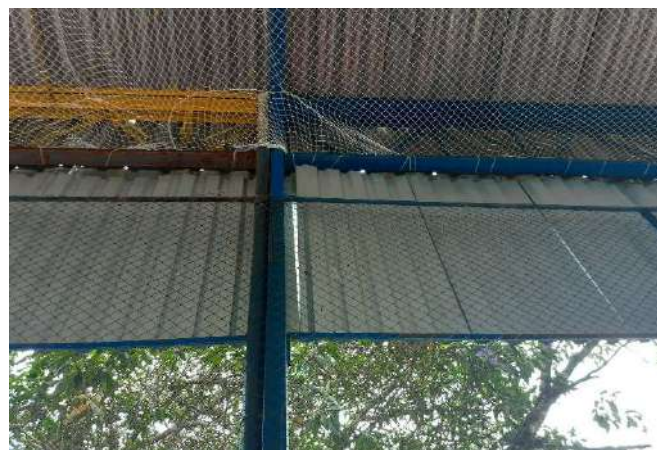
FOTO 72 Quadra coberta - Cobertura com abertura

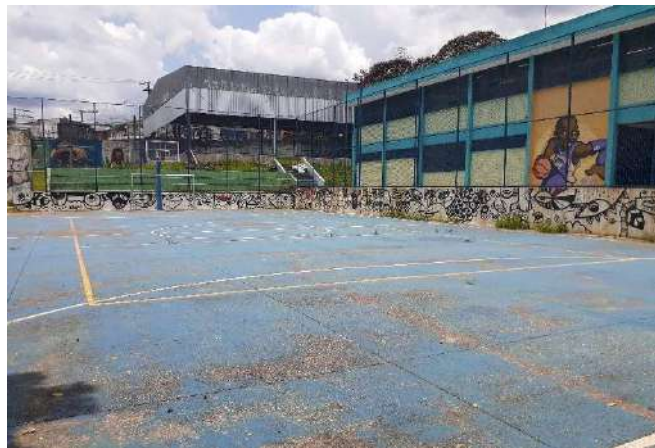
FOTO 74 Quadra descoberta - Umidade ascendente do solo (Falta manutenção)

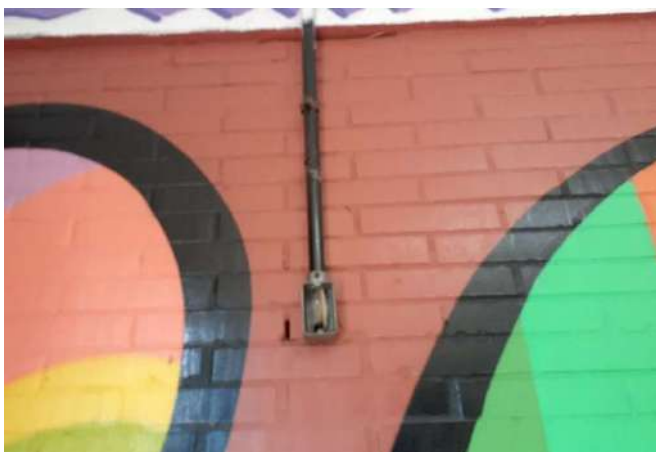
FOTO 77 Refeitório - Fora de norma, sem proteção

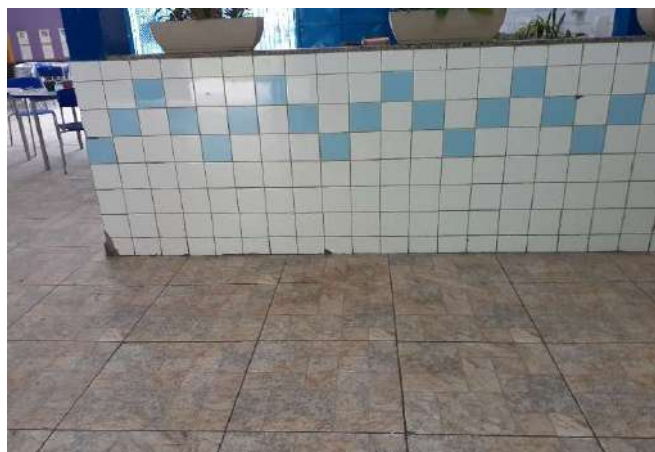
FOTO 78 Refeitório - Partes quebradas

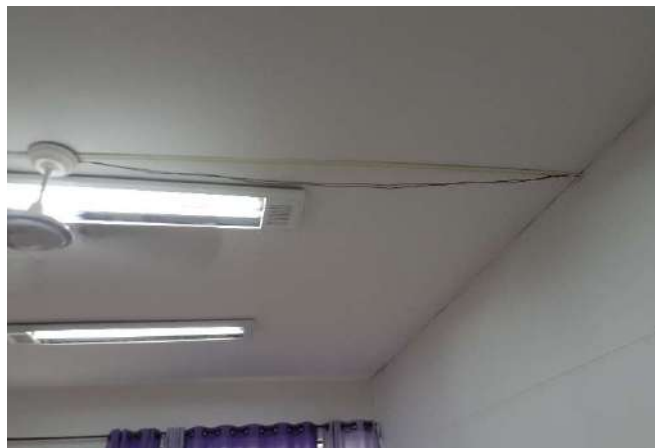
FOTO 80 Sala do diretor e assistente - Improvisos elétricos

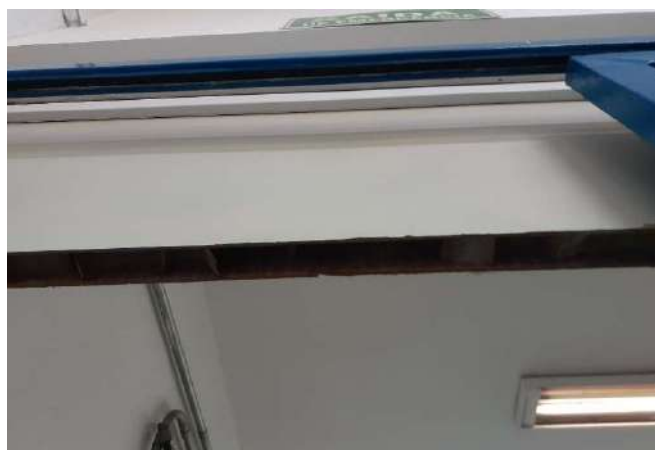
FOTO 82 Sala do coordenador - Falta acabamento

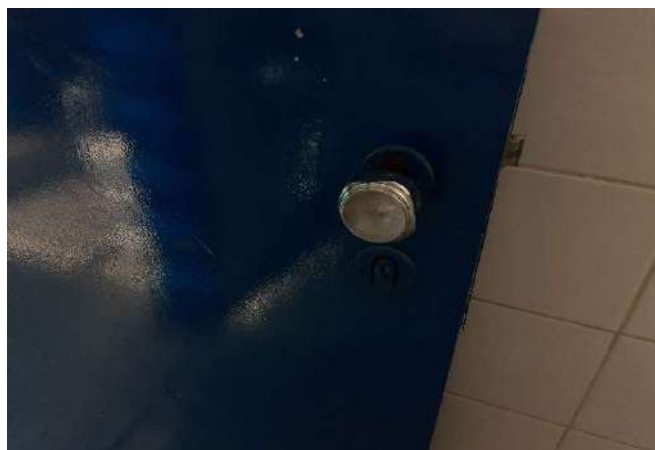
FOTO 84 Sala do coordenador - Fechadura danificada

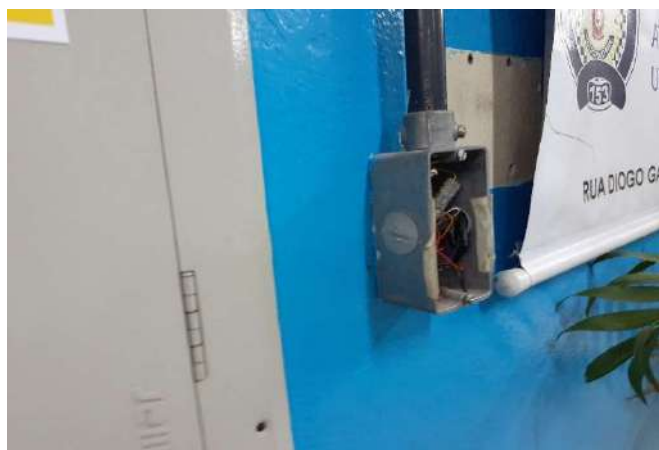
FOTO 88 Secretaria -Caixinha aberta, sem proteção

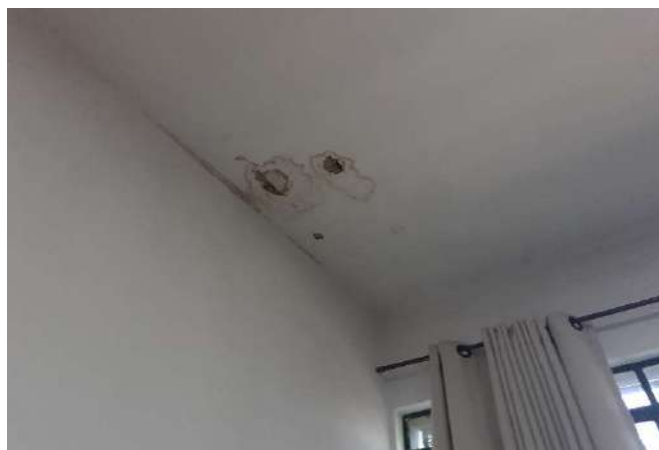
FOTO 90 Sala de leitura - Mancha de mofo/bolor

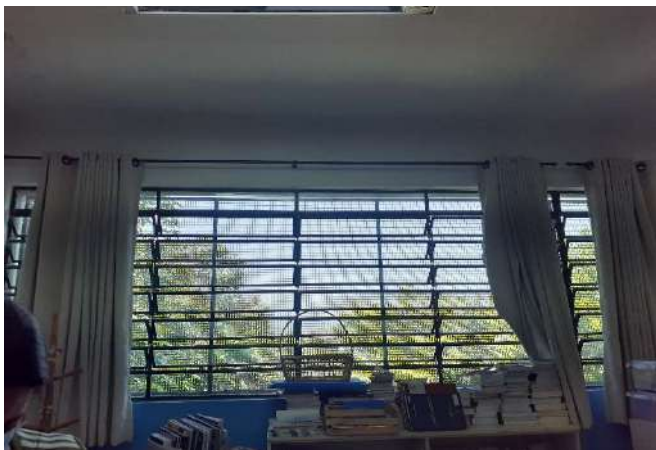
FOTO 91 Sala de leitura - Esquadrias emperradas

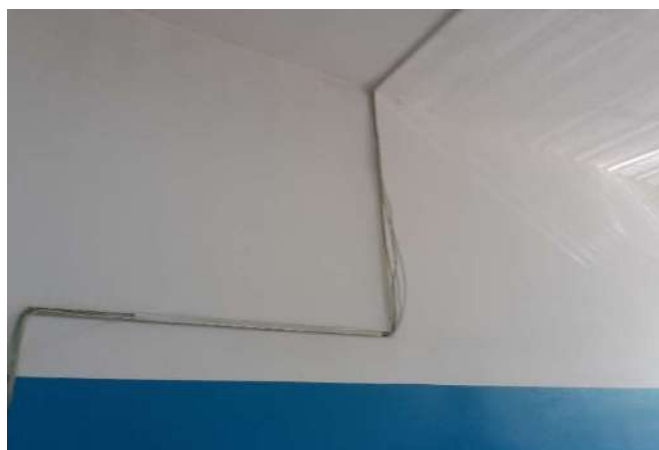
FOTO 94 Sala dos Professores - Improviso elétrico

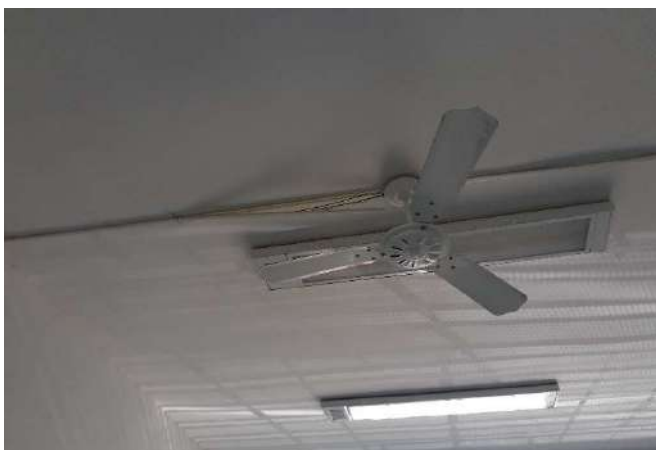
FOTO 95 Sala dos Professores - Improviso elétrico

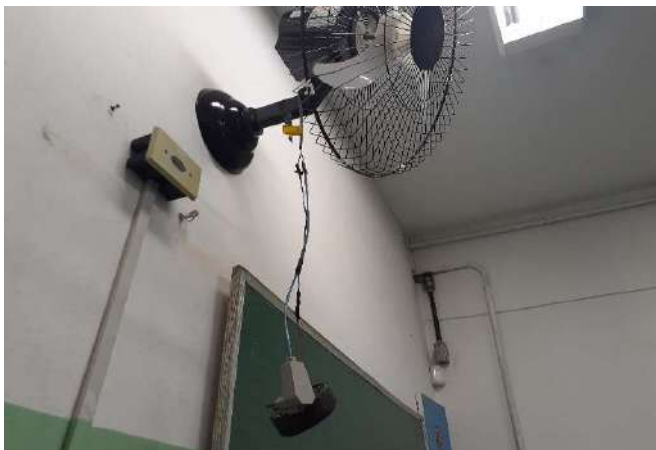
FOTO 97 Sala de Música - Improviso elétrico

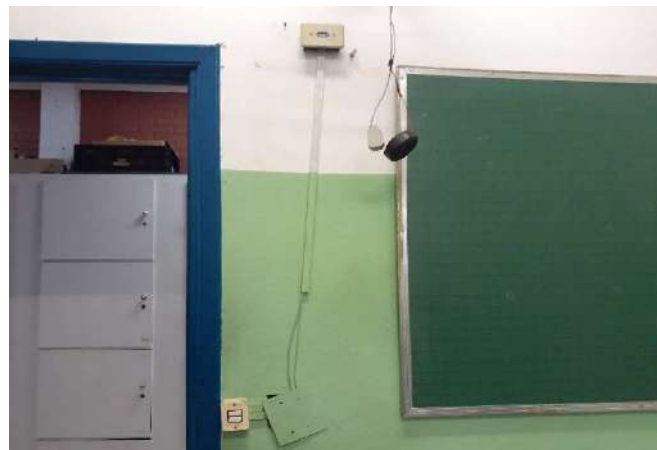
FOTO 98 Sala dos tercerizados - Improvisos elétricos

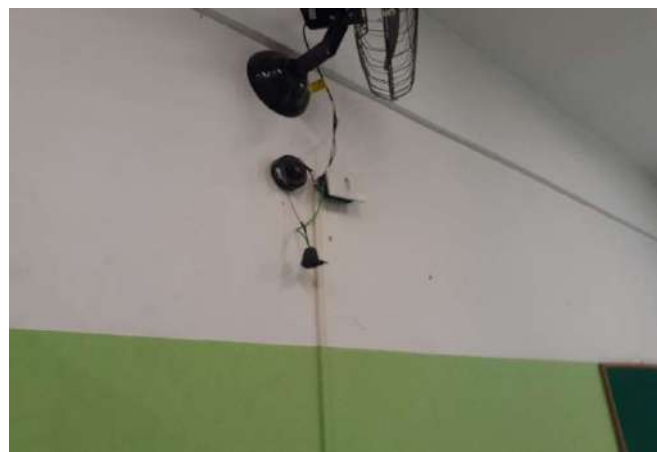
FOTO 102 Sala multifuncionais - Improviso elétrico

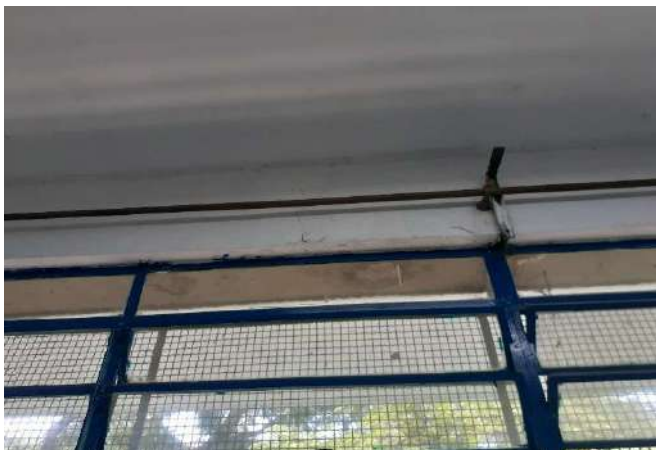
FOTO 103 Sala 1 - Esquadria emperrada

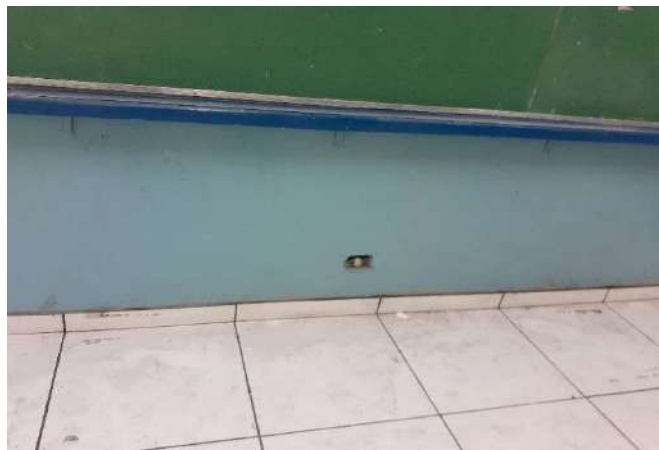
FOTO 104 Sala 1 - Falta espelho

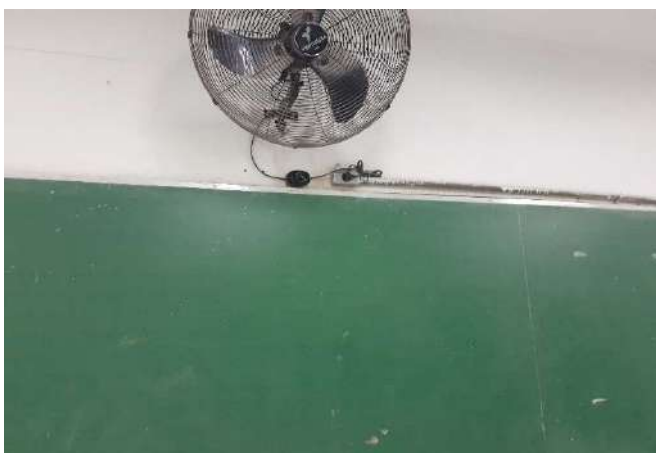
FOTO 105 Sala 1 - Improviso elétrico

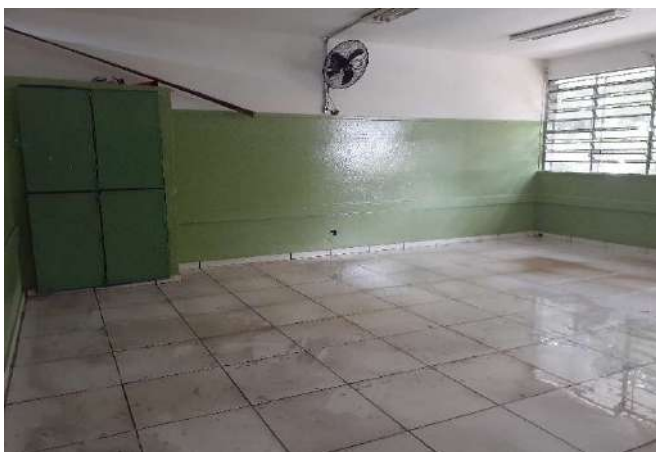
FOTO 107 Sala 2 - Visão geral e improviso elétrico para o ventilador

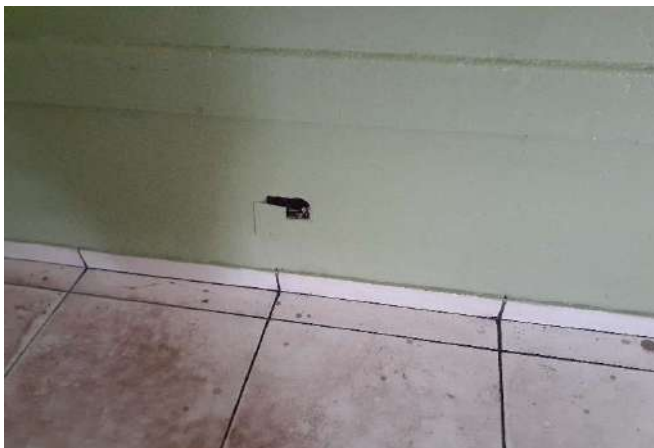
FOTO 103 Sala 2 - Falta espelho

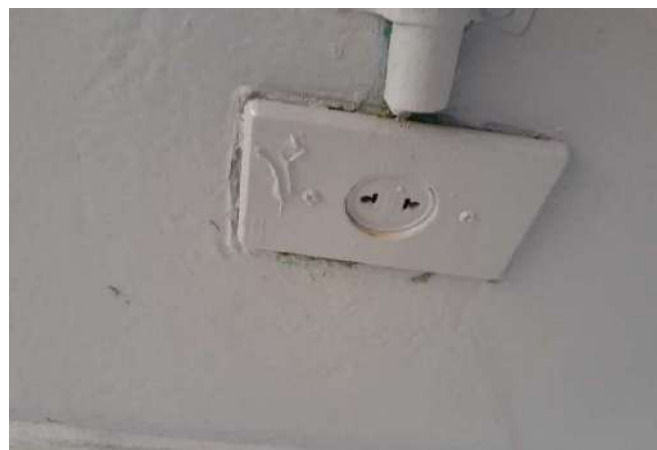
FOTO 108 Sala 4 - Tomada fora de norma

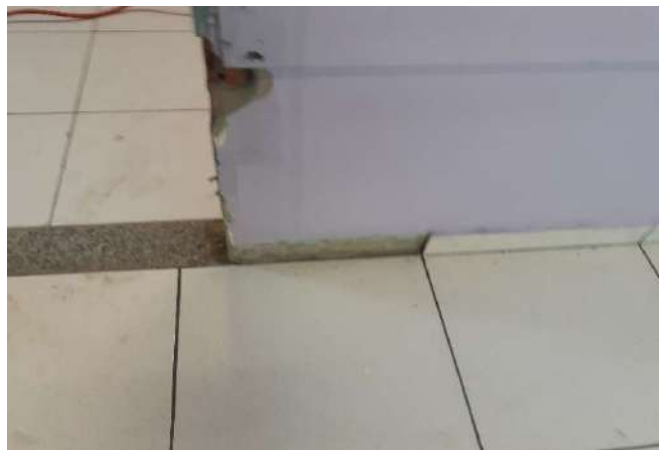
FOTO 104 Sala 5 - Rodapé quebrado

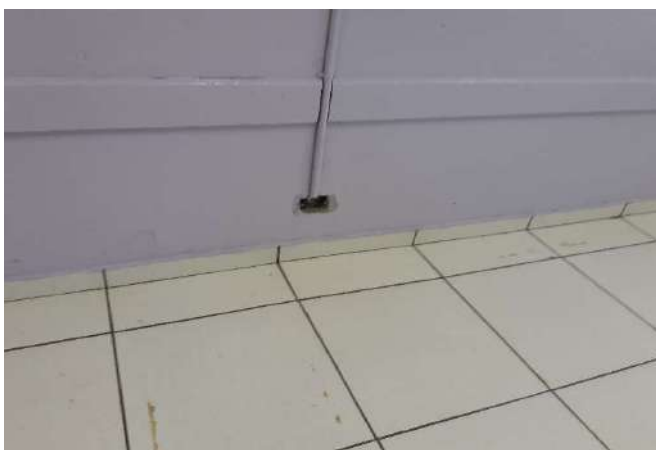
FOTO 105 Sala 5 - Abertura para fios irregular

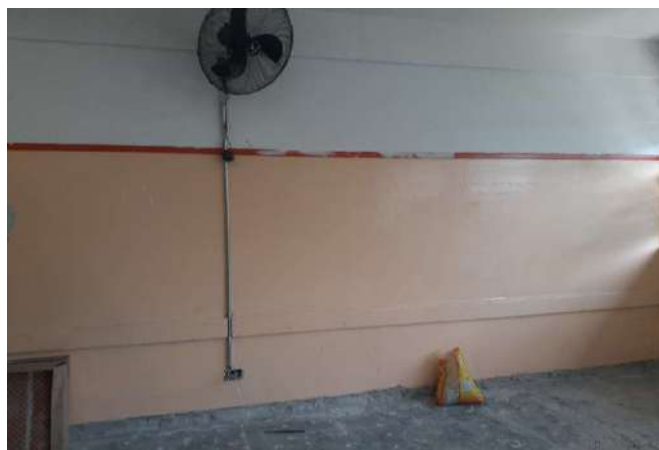
FOTO 108 Sala 6 - Improviso elétrico

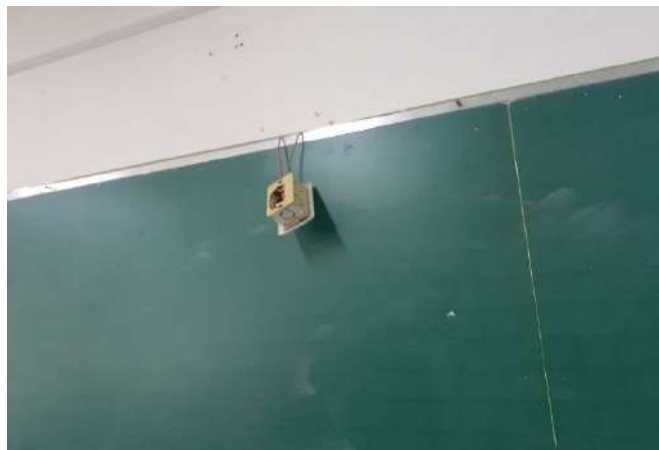
FOTO 104 Sala 7 - Improviso elétrico

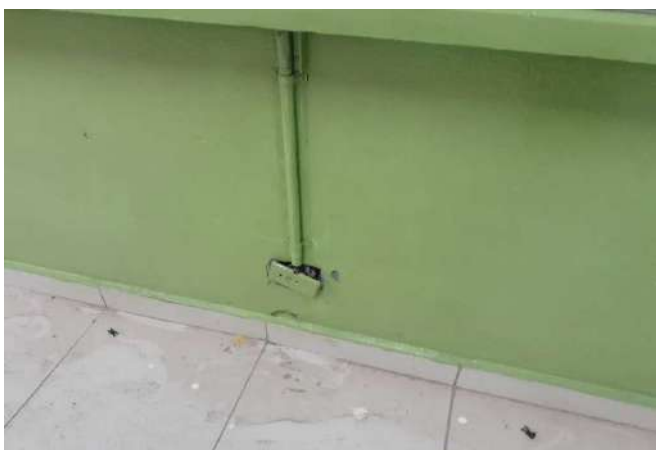
FOTO 105 Sala 7 - Tomada fora de norma

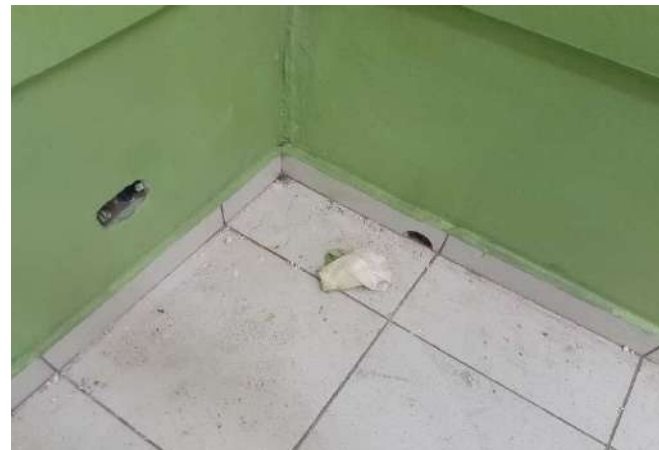
FOTO 106 Sala 7 - Abertura para passagem de fios irregular

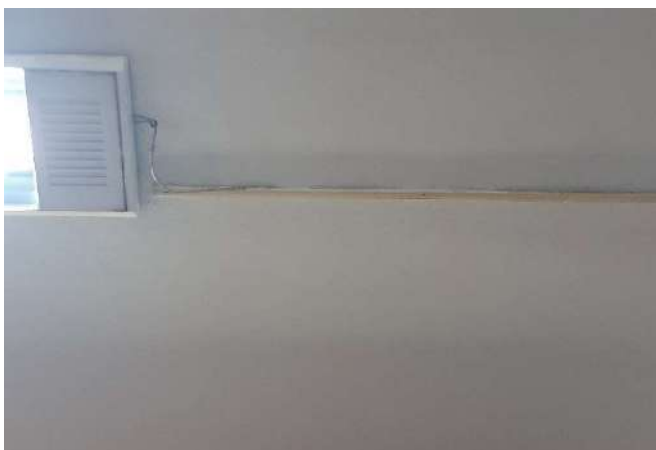
FOTO 103 Sala 9 - Improviso elétrico

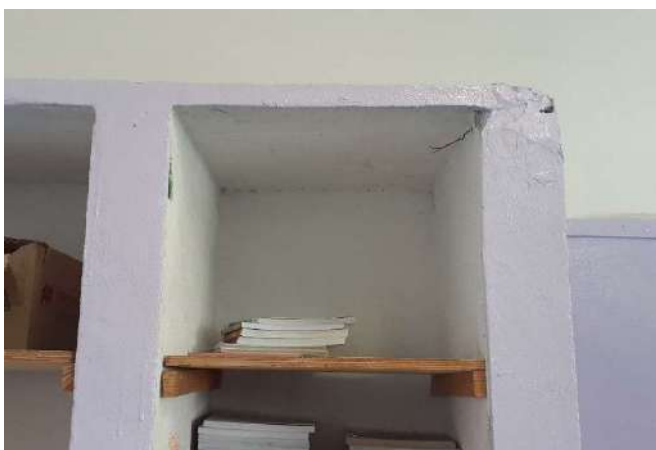
FOTO 105 Sala 10 - Partes quebradas

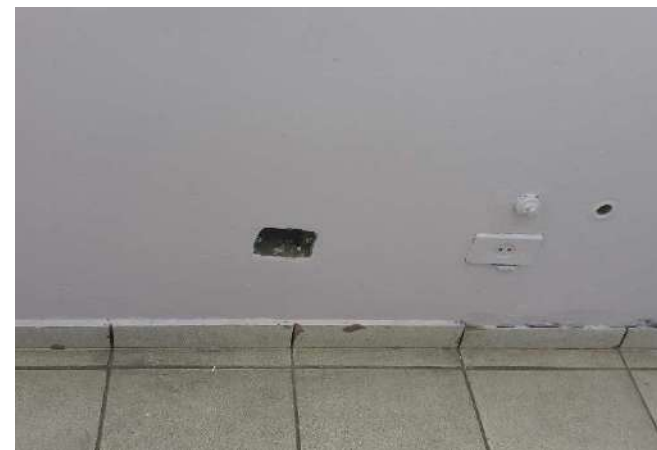
FOTO 106 Sala 10 - Abertura para passagem de fios irregular

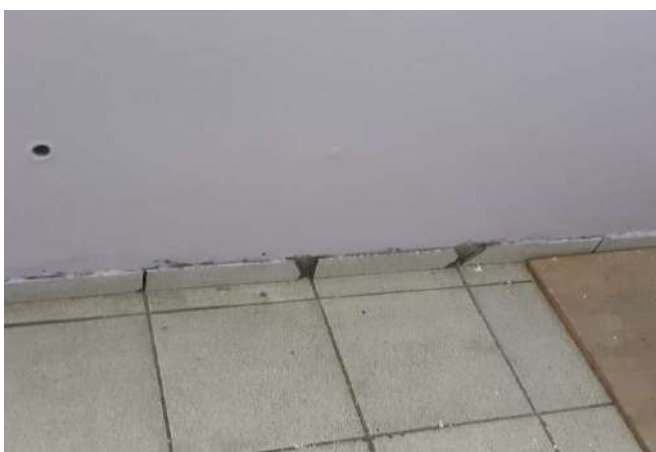
FOTO 107 Sala 10 - Rodapé quebrado

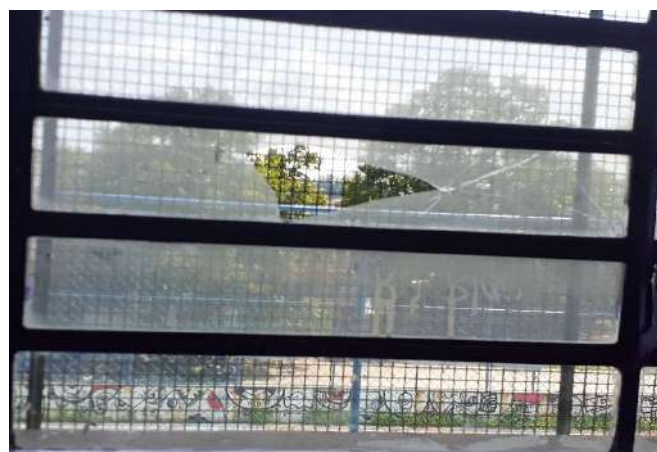
FOTO 108 Sala 10 - Vidro quebrado

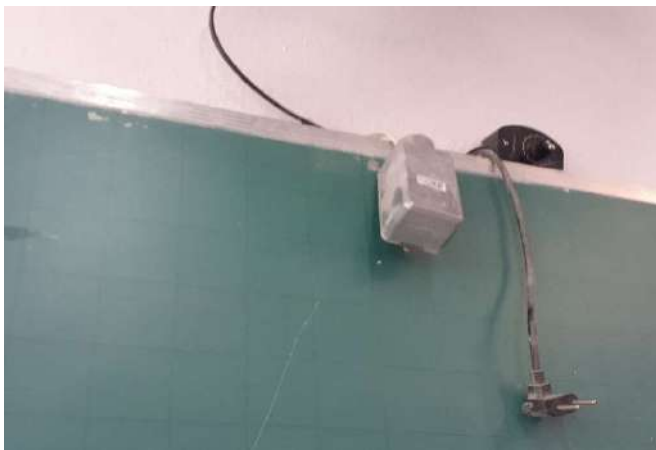
FOTO 103 Sala 10 - Improviso elétrico

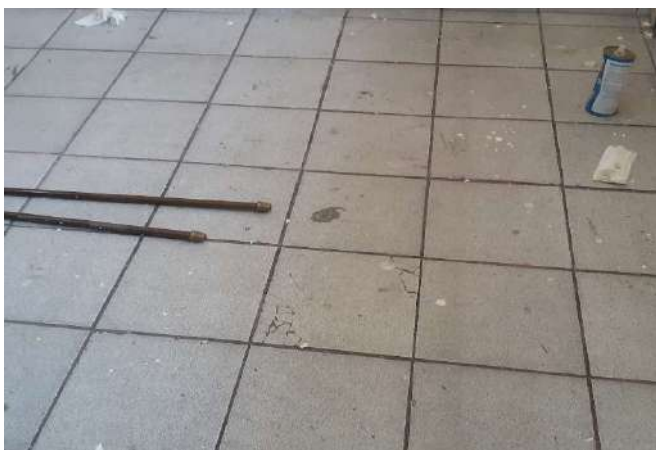
FOTO 107 Sala 11 - Piso desgastado

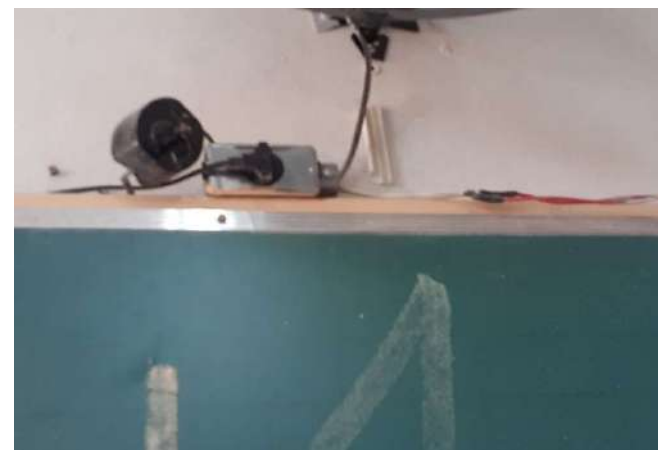
FOTO 108 Sala 11 - Improviso elétrico

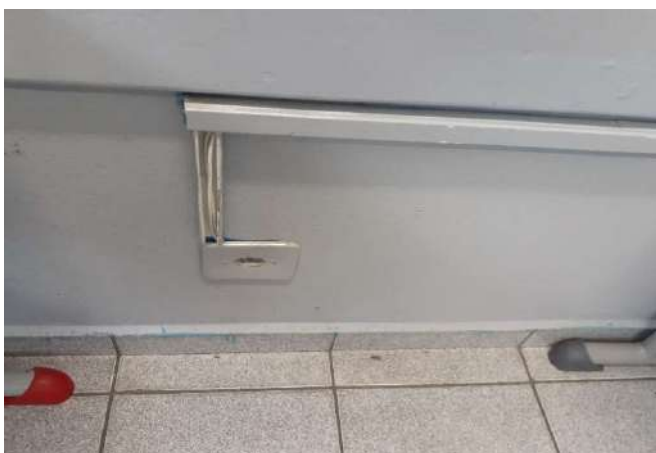
FOTO 105 Sala 15 - Improviso elétrico

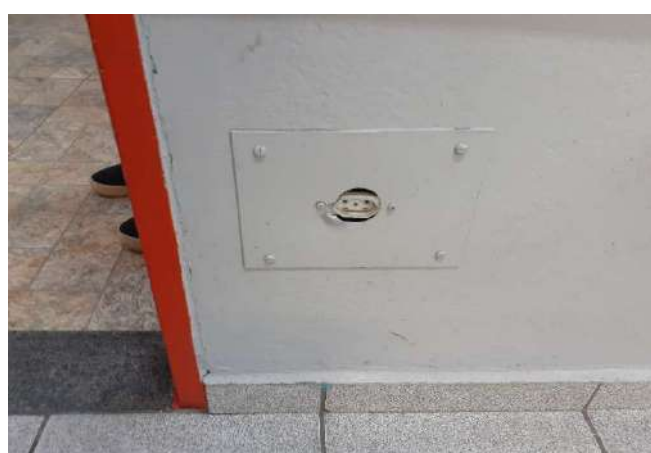
FOTO 106 Sala 15 - Tomada irregular

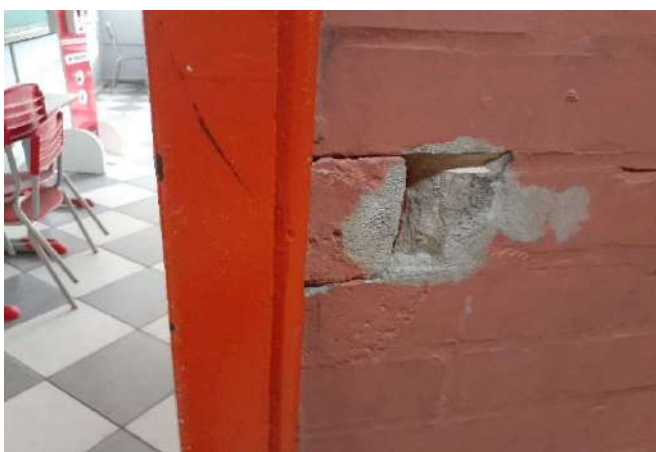
FOTO 107 Sala 15 - Partes quebradas

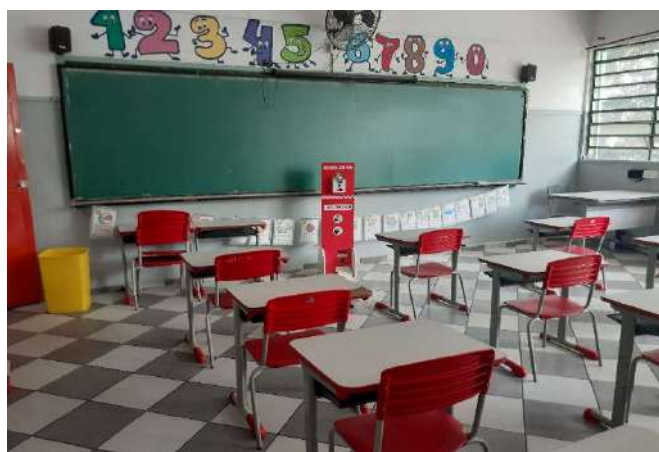
FOTO 108 Sala 16 - Visão geral e improviso

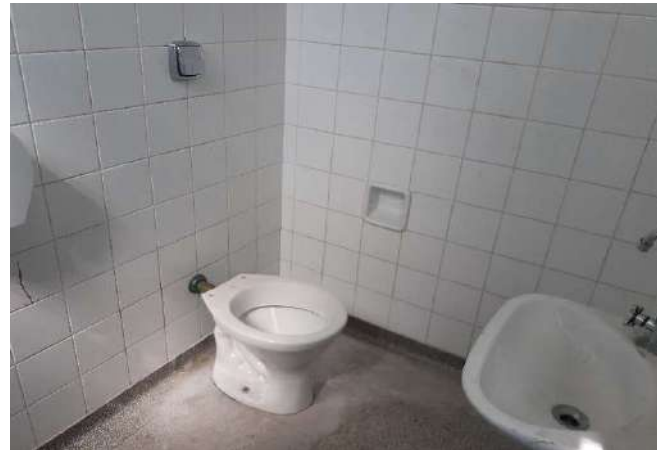
FOTO 106 Sanit. Aluno Masc. - Visão parcial falta tampa do vaso

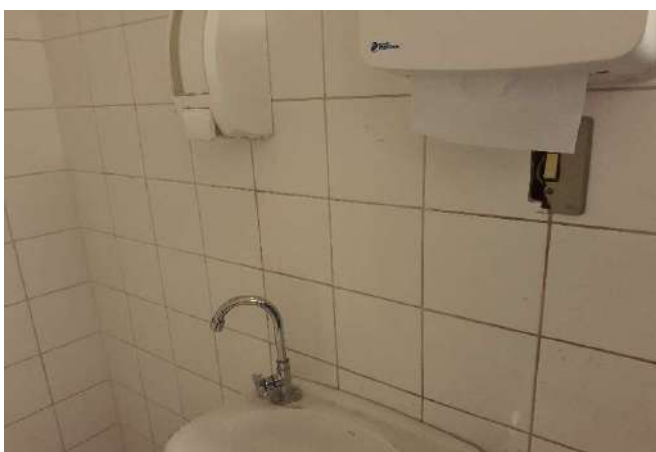
FOTO 107 Sanit. Aluno Masc. - Espelho de tomada quebrado

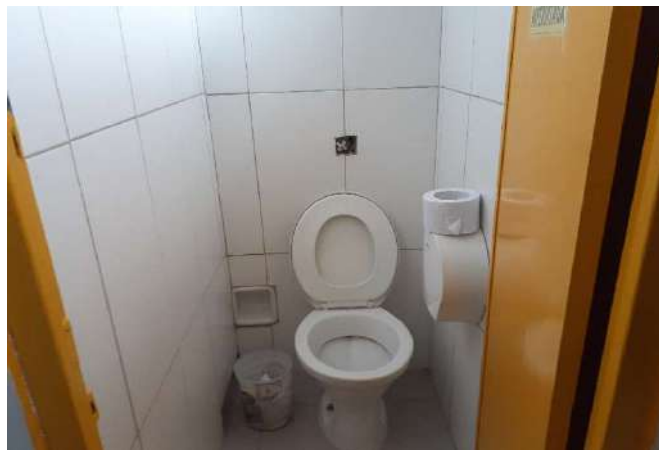
FOTO 104 Sanit. Aluno Masc. - Falta acabamento da descarga

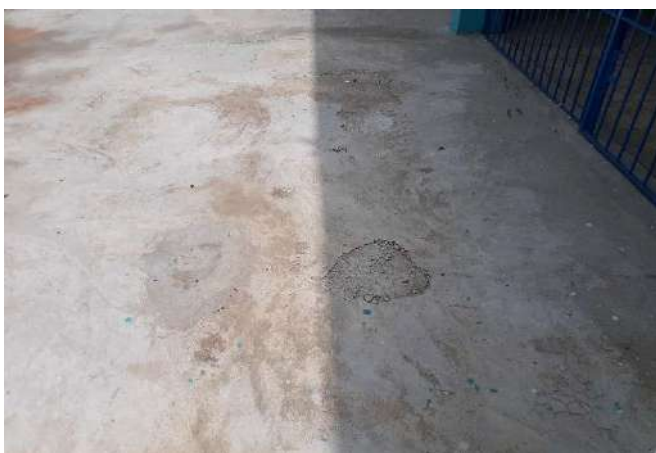
FOTO 105 Piso externo - Abatimento do piso

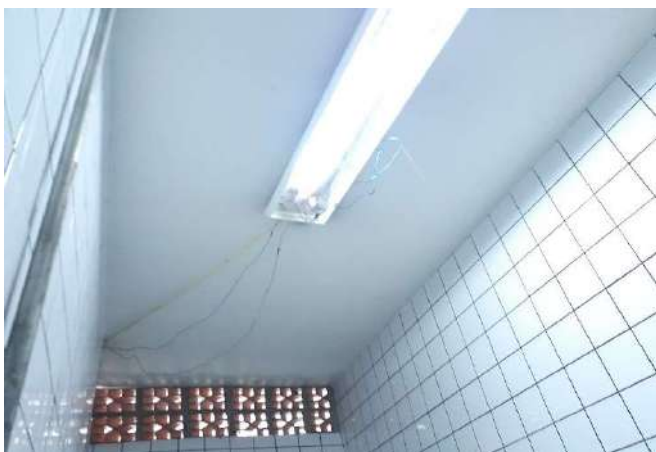
FOTO 107 Vestiário - Improvisos elétrico

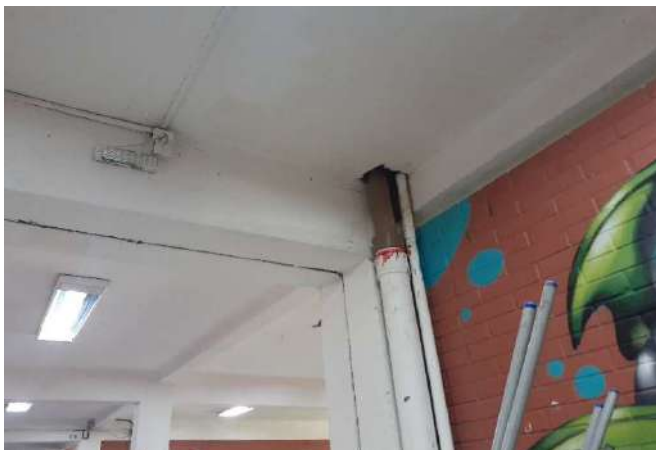
FOTO 103 Corredor - Abertura teto

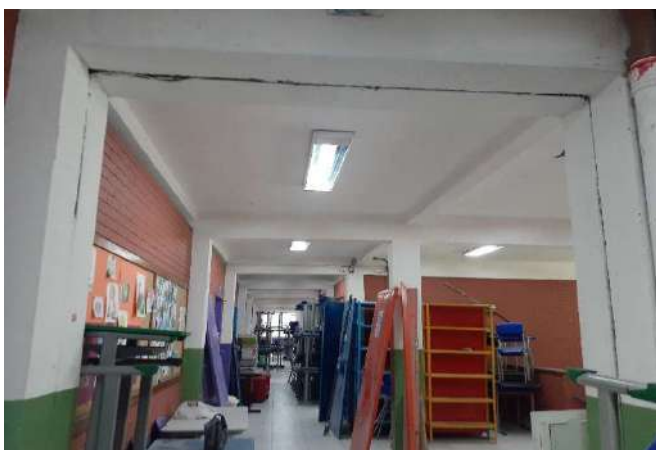
FOTO 105 Corredor - Vista da junta de dilatação aberta

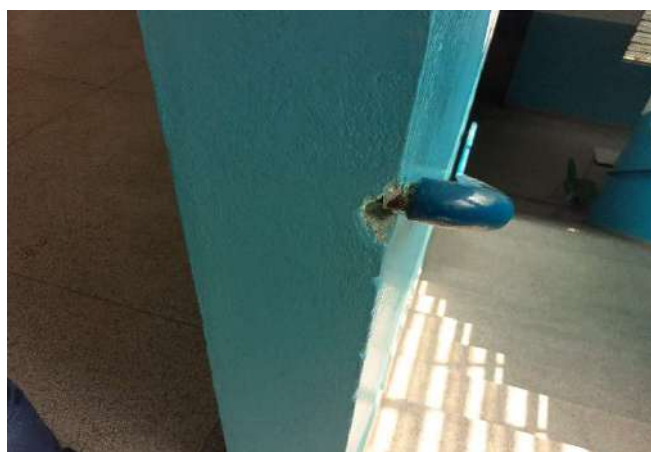
FOTO 108 Escadas - Partes quebradas

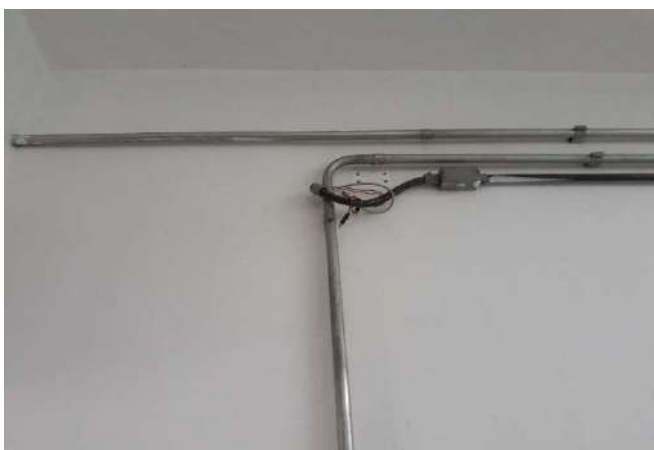
FOTO 105 Hall - Improviso elétrico
