# **PROCESSO SEI Nº 6016.2021/0086735-1**

## **CHAMAMENTO PÚBLICO Nº CH/002/2021/SGM-SEDP**

## **EMEF COELHO NETO**

ESTIVEMOS NESTA DATA PARA VISTORAR  
A UNIDADE ESCOLAR ACIMA DESCRITA  
PARA ELABORAÇÃO DE DIAGNÓSTICO, PARA  
EMBASAR O CHAMAMENTO PÚBLICO  
Nº CA/002/SGM-SEDP/2021

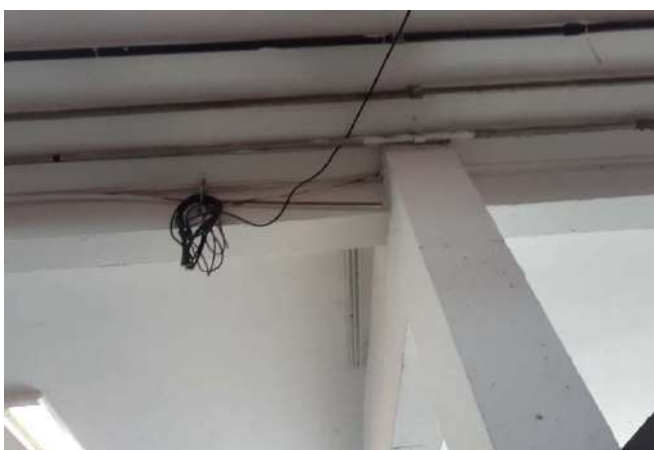
FOTO 107 Palco - Improviso elétrico

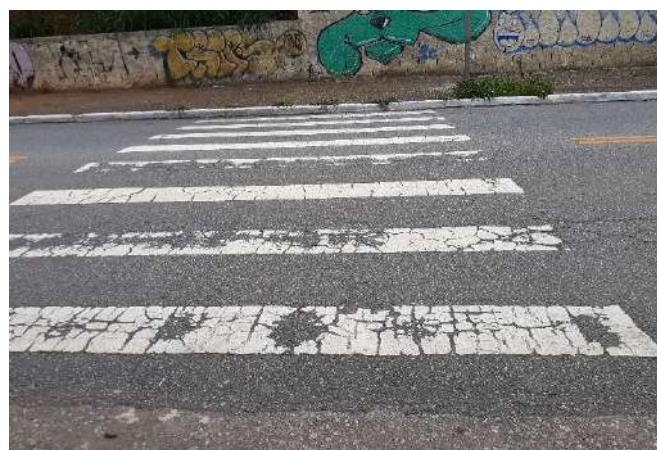
FOTO 108 Sinalização viária - Faixa de pedestre
