# **PROCESSO SEI Nº 6016.2021/0086735-1**

## **CHAMAMENTO PÚBLICO Nº CH/002/2021/SGM-SEDP**

## **EMEF IVETE VARGAS, DEP.**

EFETUADA VISTORIA PARA LEVANTAMENTO E  
DIAGNOSTICO DE PATOLOGIAS NA EDIFICAÇÃO

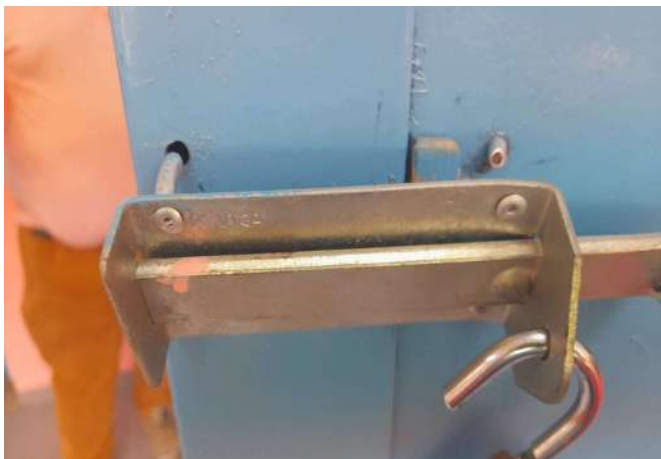
FOTO 1 Reparo na fechadura do banheiro masculino do piso

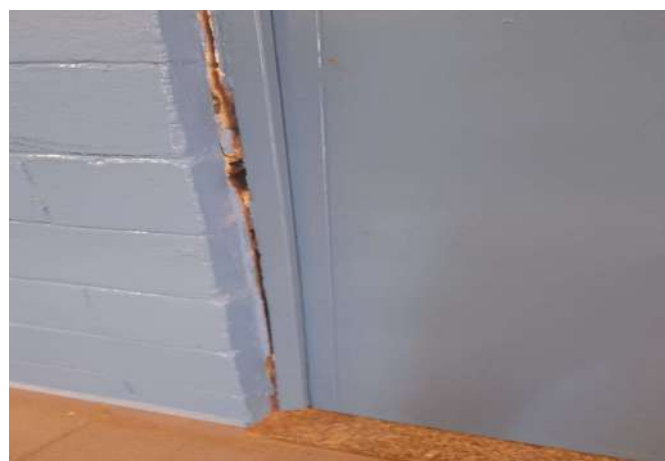
FOTO 6 Trinca na porta da sala multiuso no piso inferior - Sala de Aula 3

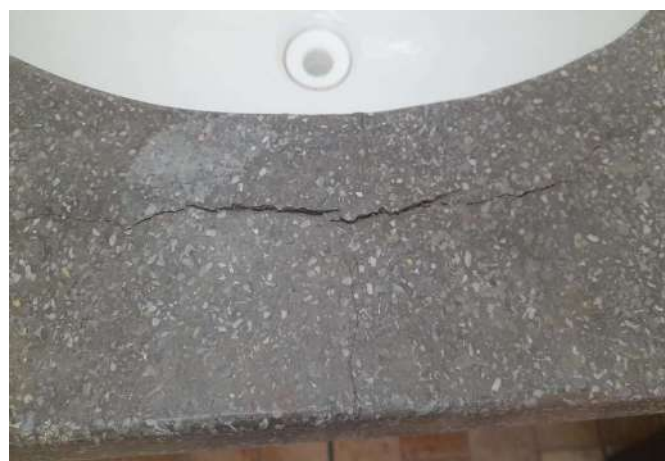
| Nome da Unidade : | | DEPUTADA IVETE VARGAS | | DRE : | SAO MATEUS | |
|---|---|---|--|---|---|--|
| 20.3 | Falta de peças nos sistemas | 2 | | TRINCA NA PIA DE MÁRMORE NO BANHEIRO MASCULINO DO PISO SUPERIOR | | |

FOTO 12 Trinca na pia de mármore no banheiro masculino no piso superior

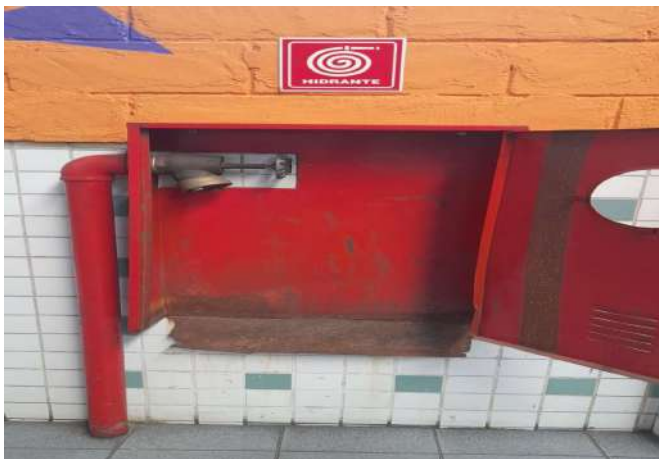
FOTO 13 Caixa do hidrante danificada

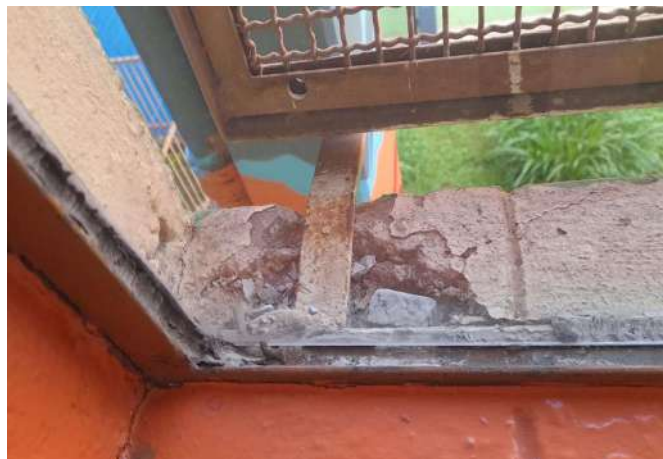
FOTO 14 Reparo no vidro frente a sala 11

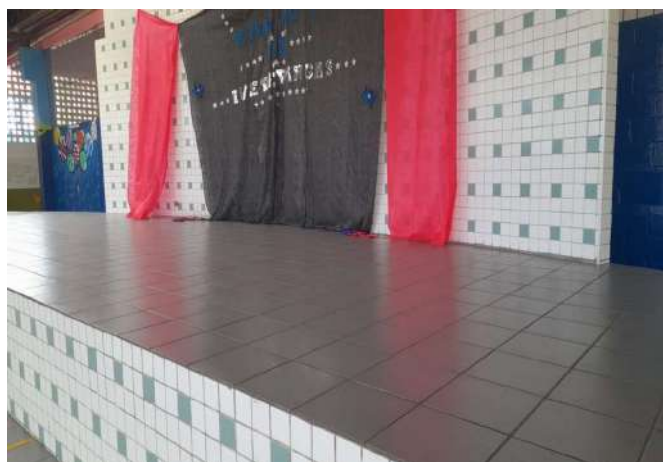
FOTO 16 40% do piso no palco do piso inferior está comprometido

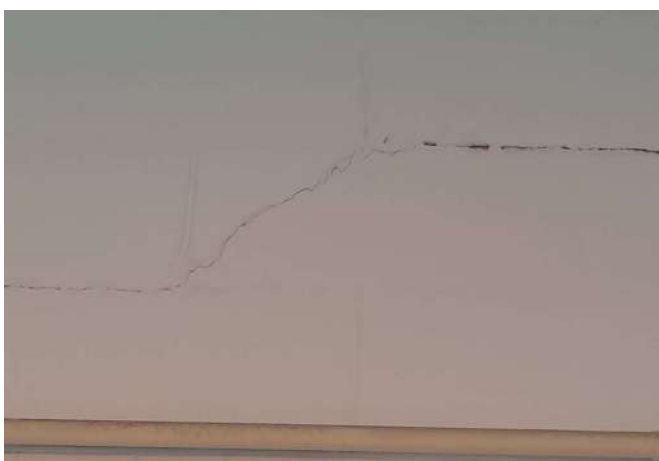
FOTO 17 Trinca na parede da sala 18

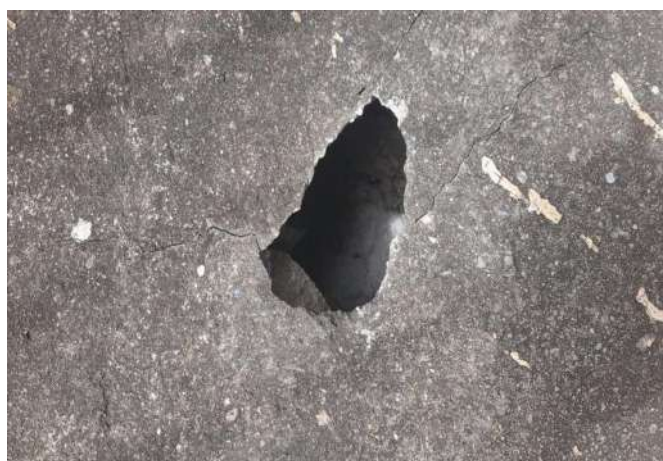
FOTO 18 Piso de acesso a secretária com trincas

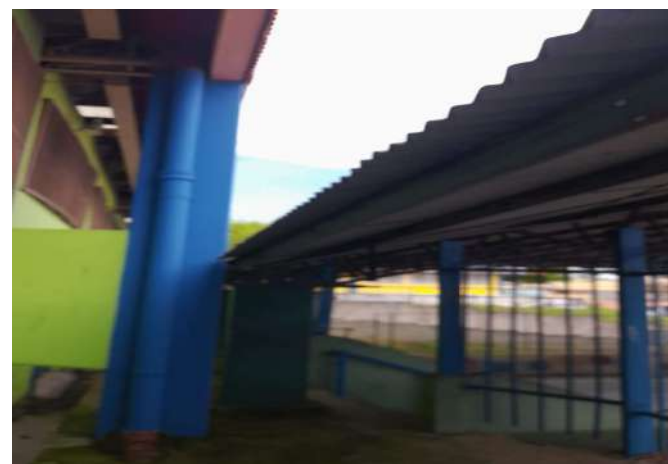
FOTO 40 Sem coleta de águas pluviais, nas extensão de 40 metros

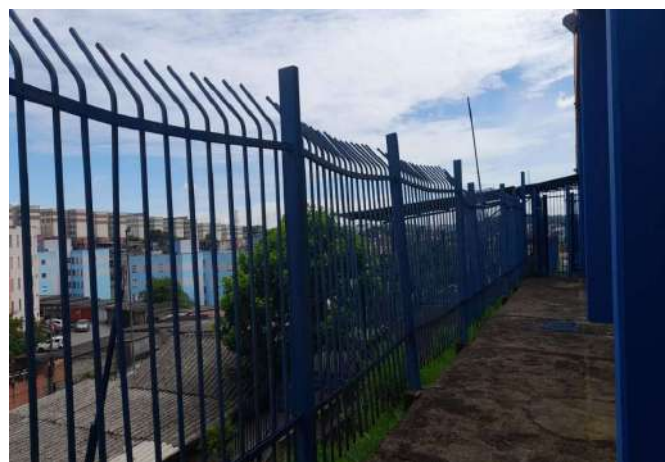
FOTO 58 Manutenção no gradil aproximadamente 200 metros

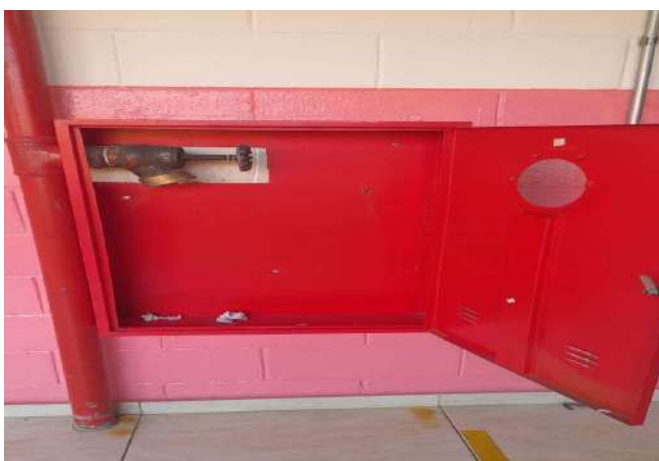
FOTO 65 Falta a mangueira e chave de acionamento do hidrante no corredor do andar superior próximo a sala

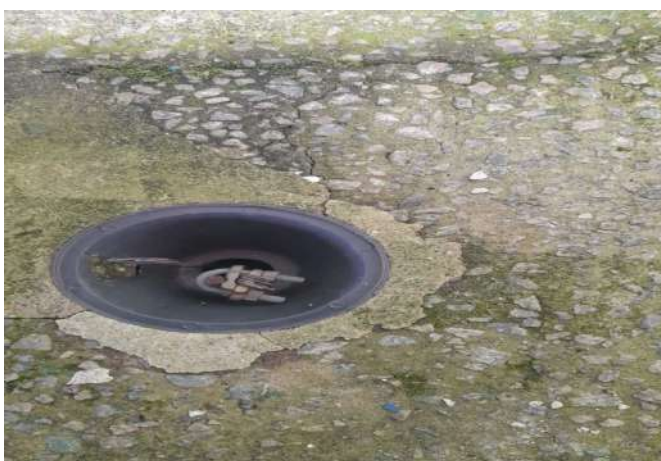
FOTO 71 Falta as tampas das caixas de aterramento
