# **PROCESSO SEI Nº 6016.2021/0086735-1**

## **CHAMAMENTO PÚBLICO Nº CH/002/2021/SGM-SEDP**

## **EMEF JARDIM DAS LARANJEIRAS**

Estivemos nesta data para vistoriar  
a unidade escolar acima descrita,  
para elaboração de diagnóstico, para  
embasar o planejamento

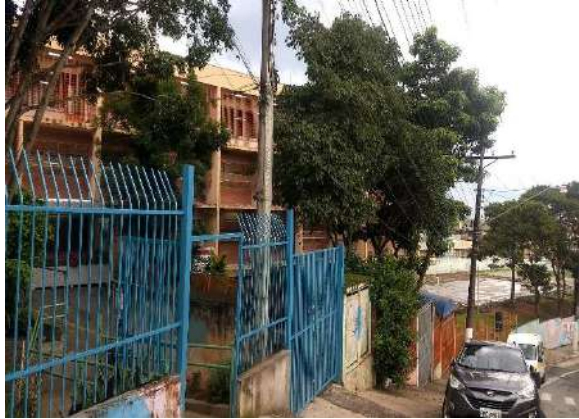
FOTO 1 FACHADA PRINCIPAL COM MANCHAS E SUJEIDADES

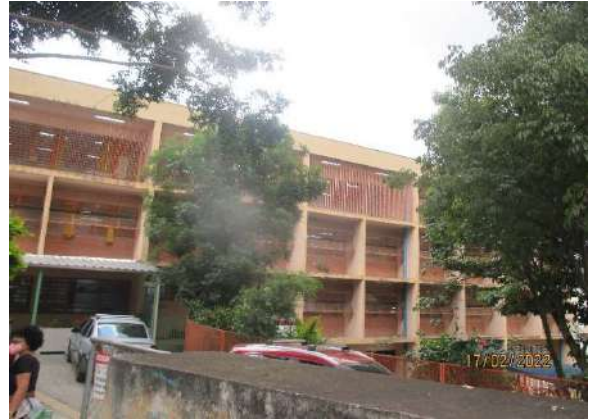
FOTO 2 FACHADA PRINCIPAL COM MANCHAS, ARMADURA EXPOSTA E SUJEIDADES

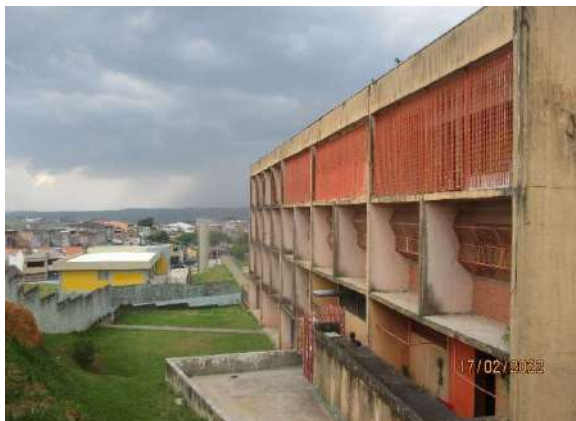
FOTO 3 FACHADA POSTERIOR (FUNDOS) COM MANCHAS, ARMADURA EXPOSTA E SUJEIDADES

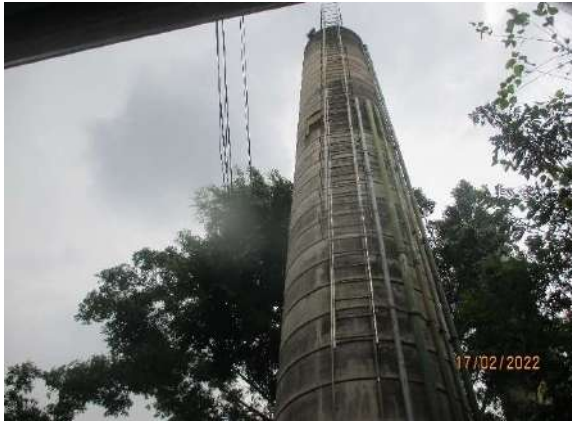
FOTO 7 RESERVATÓRIO DE ÁGUA COM MANCHAS E SUJIDADES

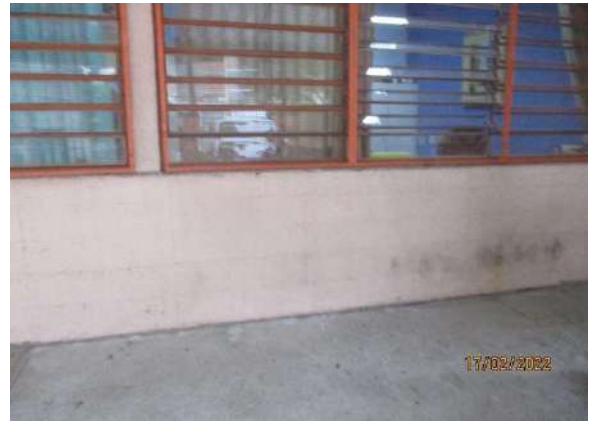
FOTO 8 PAREDE EXTERNA SECRETARIA COM MANCHAS E SUJIDADES

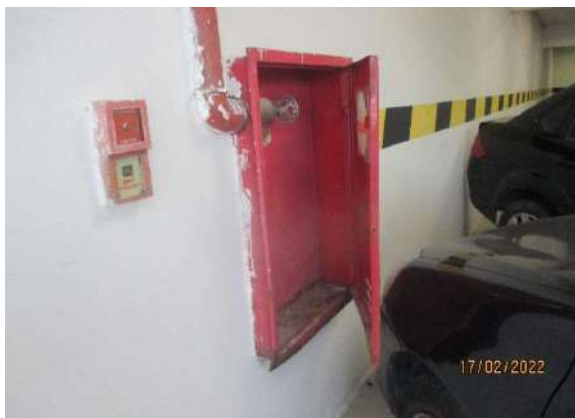
FOTO 11 CAIXA HIDRANTE DETERIORADA

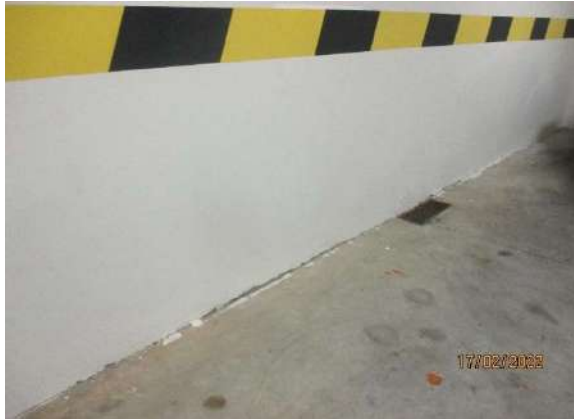
| Nome da Unidade : | | DRE : | |
|---|--|---|---|
| 6.7 Fissuras e trincas | | 2 | ESTACIONAMENTO / SANIT FUNC MASC E FEM TÉRREO / SALA VÍDEO / COPA FUNCIONÁRIOS / SALA EDUCAÇÃO FÍSICA / SANIT ALUN PCD TÉRREO / SANIT ALUN FEMD AND / SALA COORDENADOR PEDAGÓGICO |

FOTO 13 PISO ESTACIONAMENTO PAREDE COM FISSURA E TRINCA

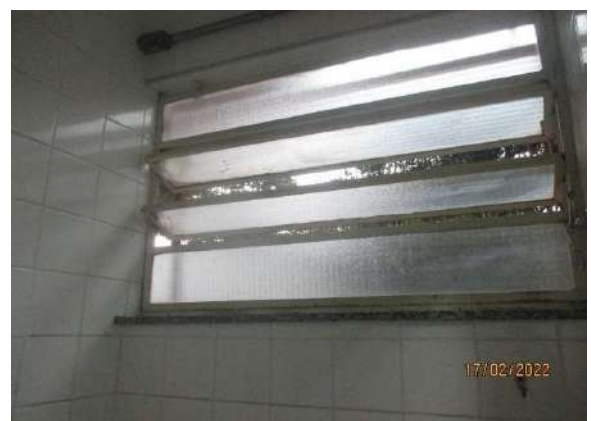
FOTO 16 SANITÁRIO FEMININO FUNCIONÁRIO COM TRINCA NA PAREDE

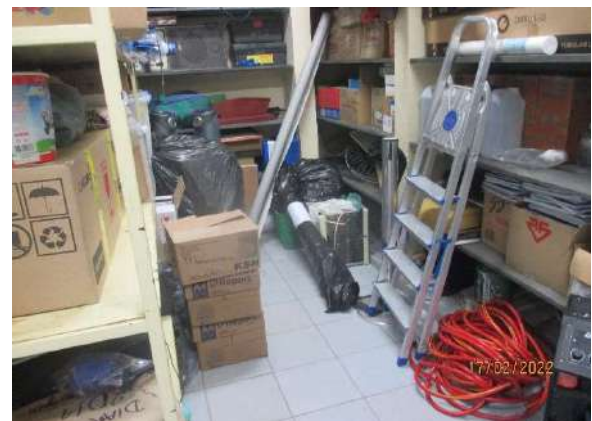
FOTO 28 ALMOXARIFADO COM SUJEIRAS NA PAREDE E FORRO

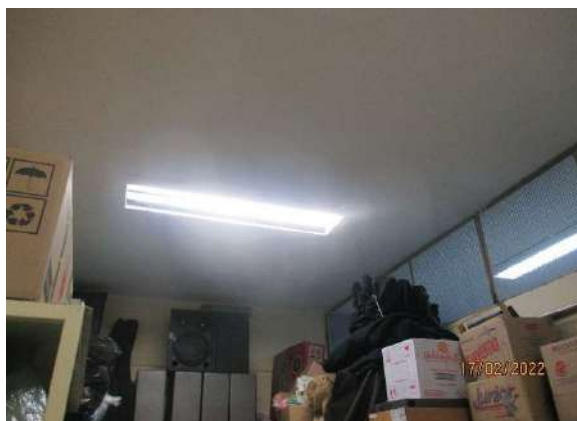
FOTO 29 ALMOXARIFADO COM SUJEIRAS NA PAREDE E FORRO

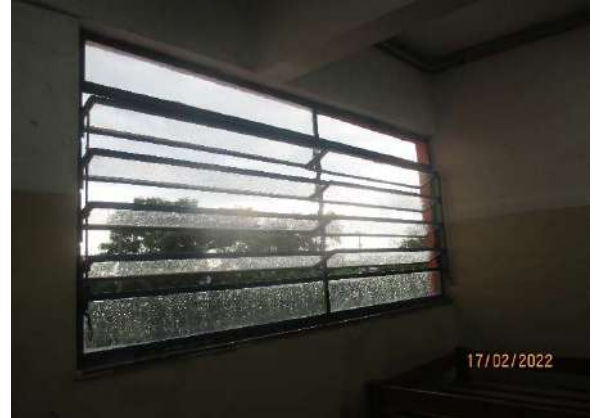
FOTO 38 ESQUADRIA TRAVADA LATERAL DO ELEVADOR

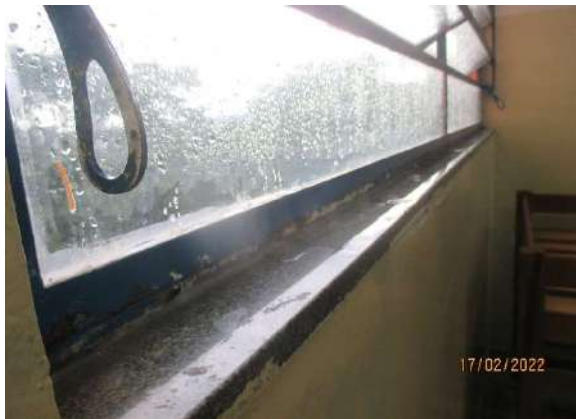
FOTO 39 ESQUADRIA TRAVADA LATERAL DO ELEVADOR

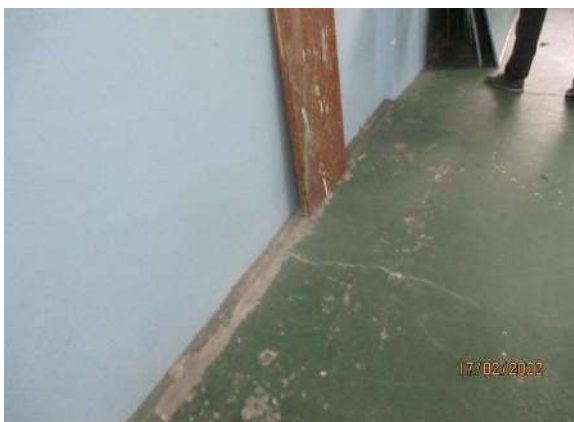
FOTO 41 ESTACIONAMENTO (SUBSOLO) COM RECALQUE DIFERENCIAL

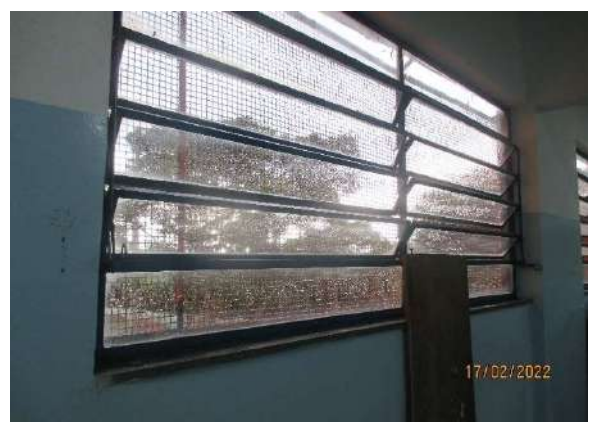
FOTO 42 ESQUADRIA TRAVADA NO SUBSOLO

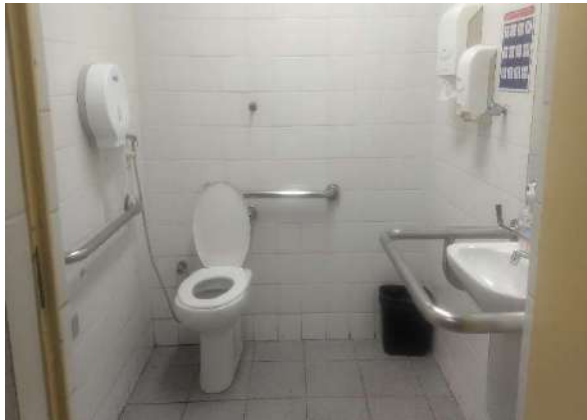
FOTO 55 SANITÁRIO PCD UNISEX TÉRREO

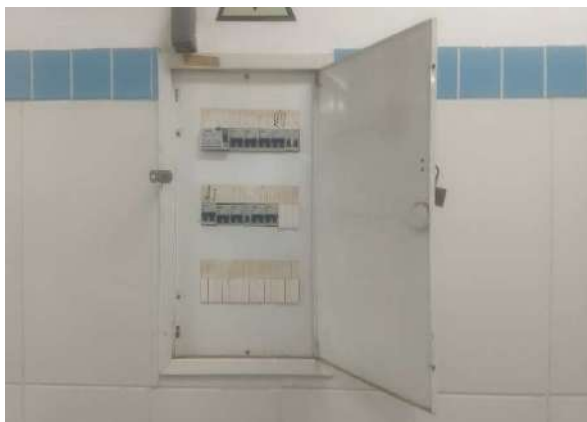
FOTO 59 QUADRO DE DISJUNTORES PAVIMENTO TÉRREO

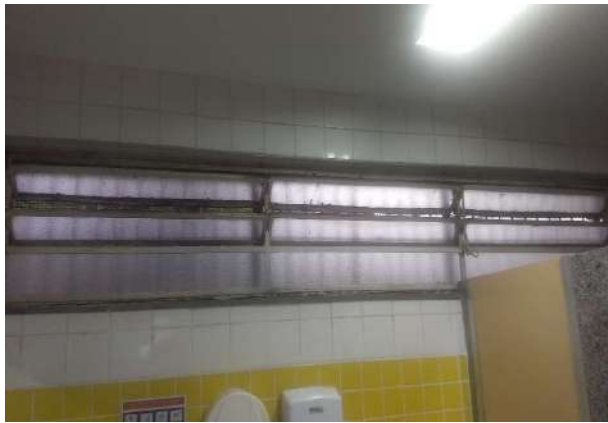
FOTO 61 SANITÁRIO FEMININO ALUNO TÉRREO COM VIDRO QUEBRADO

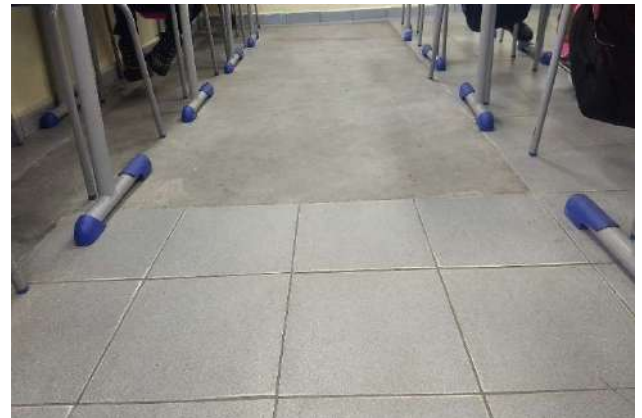
FOTO 76 SALA DE AULA 04 COM DESTACAMENTO DE PISO

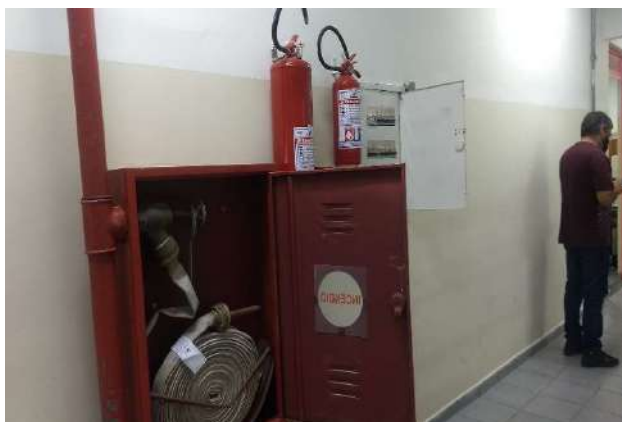
FOTO 77 HIDRANTE PAVIMENTO INTERMEDIÁRIO

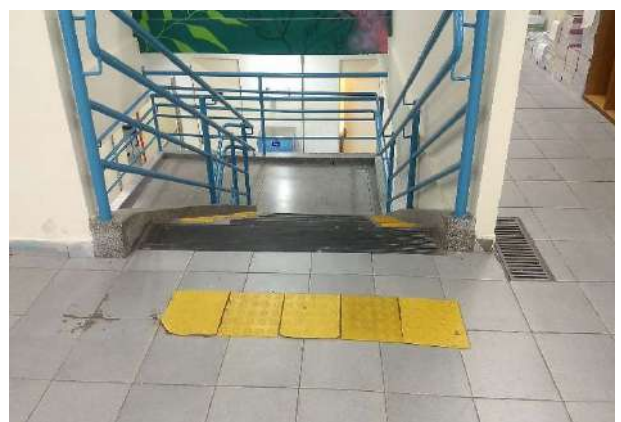
FOTO 107 CORREDOR PAVIMENTO SUPERIOR LADO DIREITO

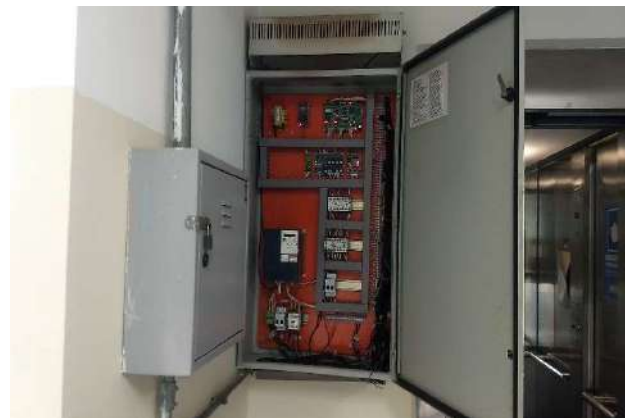
FOTO 118 QUADRO DE DISJUNTORES ELEVADOR

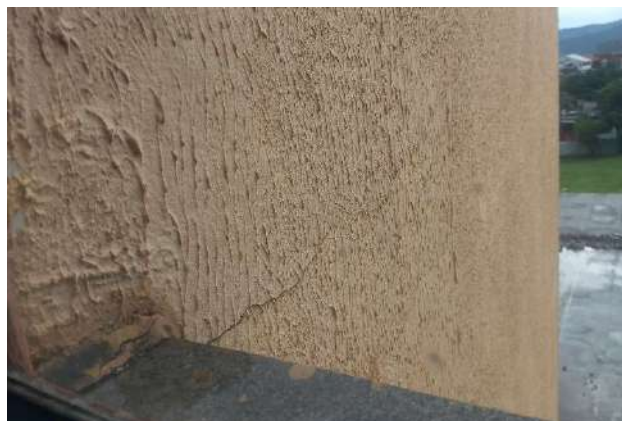
FOTO 115 FACHADA LATERAL DIREITA

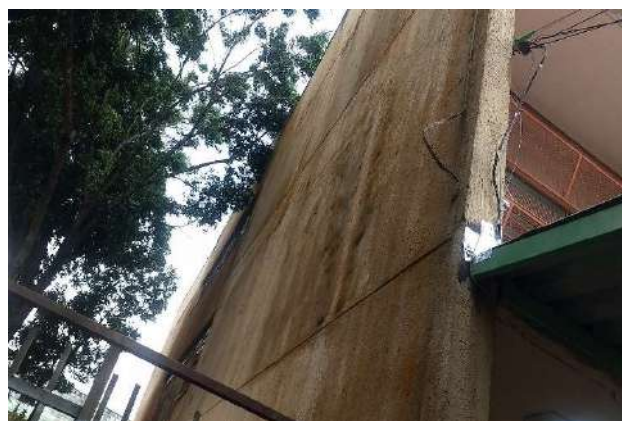
FOTO 116 FACHADA LATERAL DIREITA

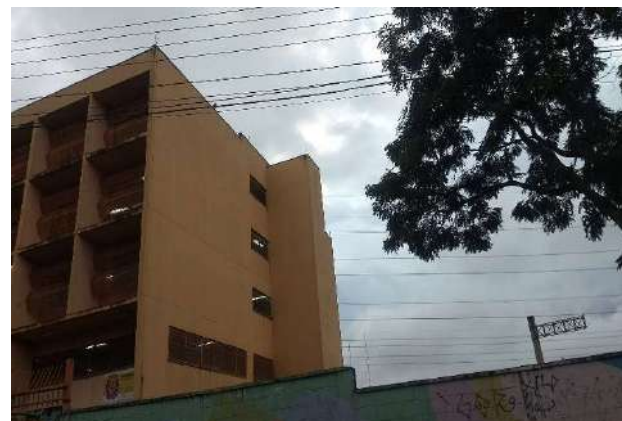
FOTO 118 FACHADA LATERAL DIREITA
