# **PROCESSO SEI Nº 6016.2021/0086735-1**

## **CHAMAMENTO PÚBLICO Nº CH/002/2021/SGM-SEDP**

## **EMEF JOAQUIM OSORIO DUQUE ESTRADA**

ESCOLA: Joaquim Osório Duque Estrada

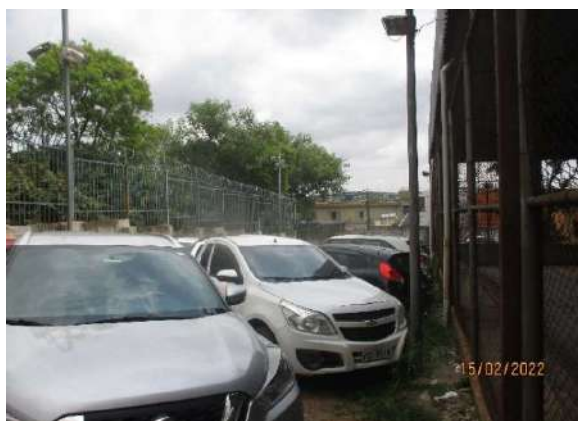
FOTO 7 ESTACIONAMENTO PISO DANIFICADO

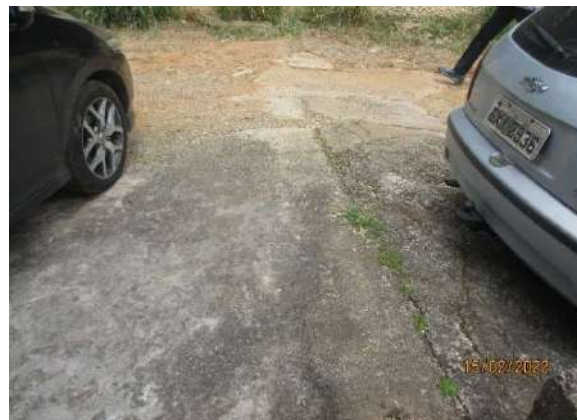
FOTO 8 ESTACIONAMENTO PISO DANIFICADO

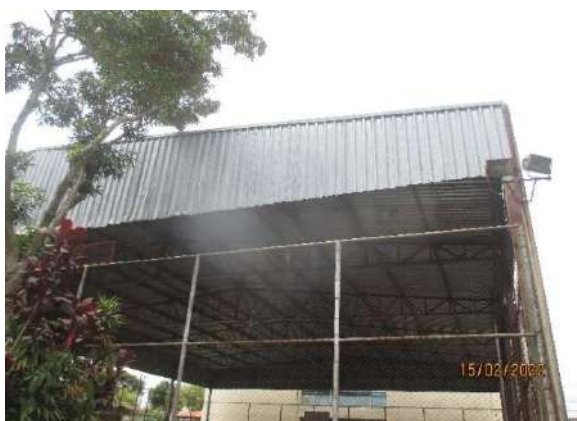
| Nome da Unidade : | | DRE : | |
|---|---|---|---|
| 2.2 | Corrosão | 3 | QUADRA COBERTA |

FOTO 9 QUADRA COBERTA COM CORROSÃO

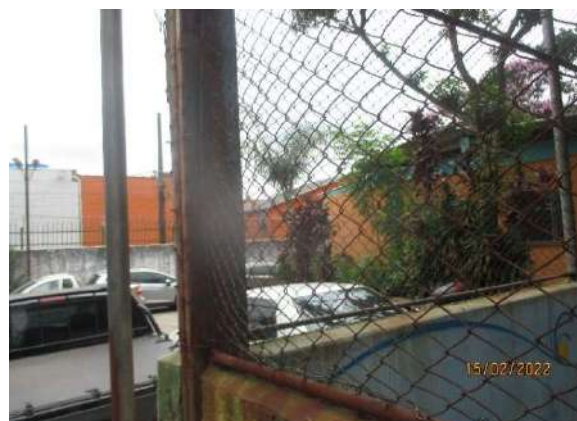
FOTO 10 QUADRA COBERTA COM ESTRUTURA METÁLICA COM CORROSÃO

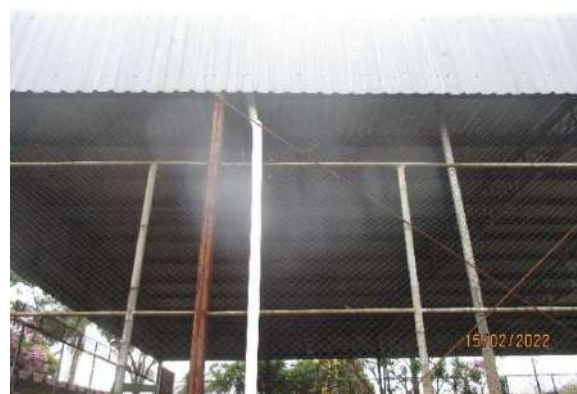
FOTO 12 QUADRA COBERTA COM ESTRUTURA METÁLICA COM CORROSÃO

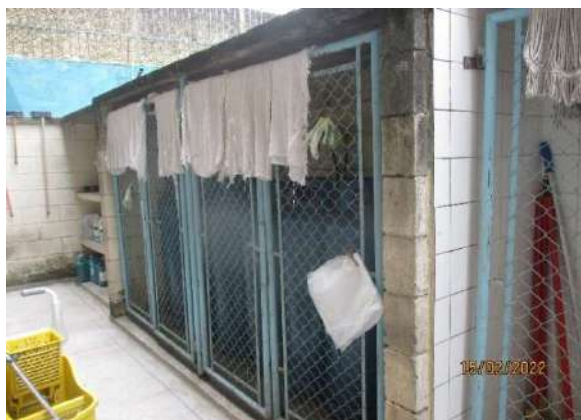
FOTO 21 ABRIGO GÁS PAREDES COM MANCHAS E SUJIDADES

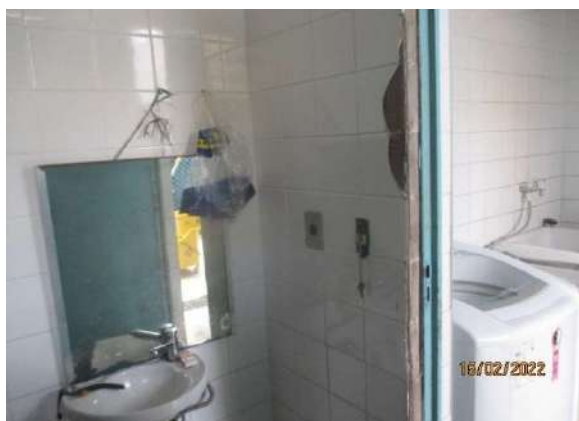
FOTO 23 VESTIÁRIO TERCEIRIZADA COM REVESTIMENTO QUEBRADO

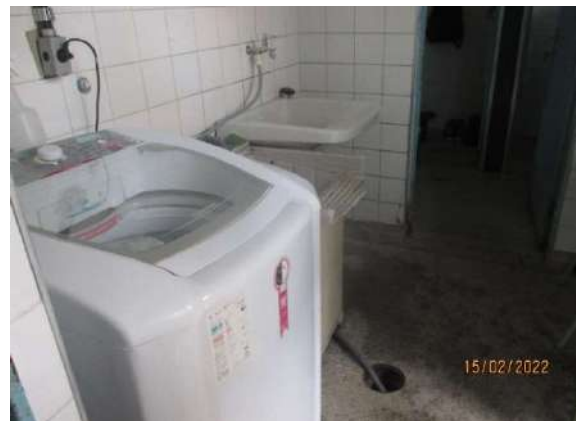
FOTO 24 LAVANDERIA COM REVESTIMENTO QUEBRADO E TRINCAS

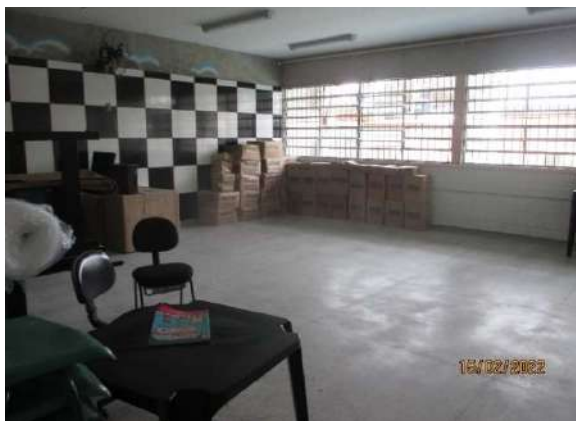
FOTO 30 SALA DE XADREZ COM TRINCAS NA PAREDE

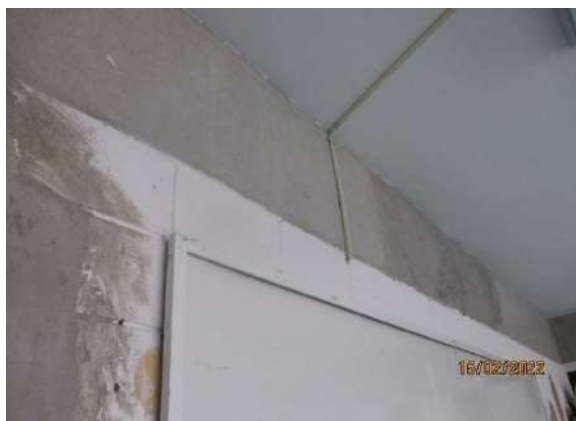
FOTO 31 SALA DE XADREZ COM TRINCAS NA PAREDE

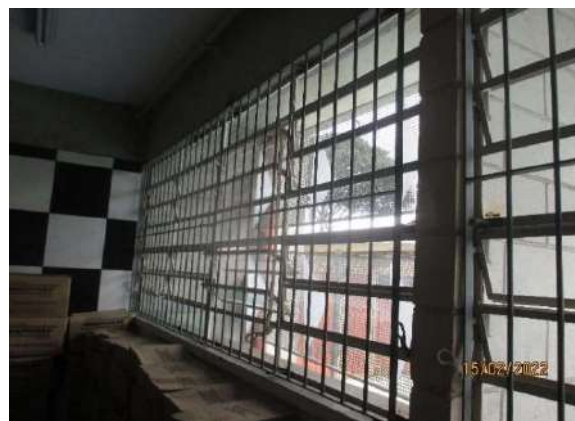
FOTO 32 SALA DE XADREZ COM ESQUADRIA TRAVADA

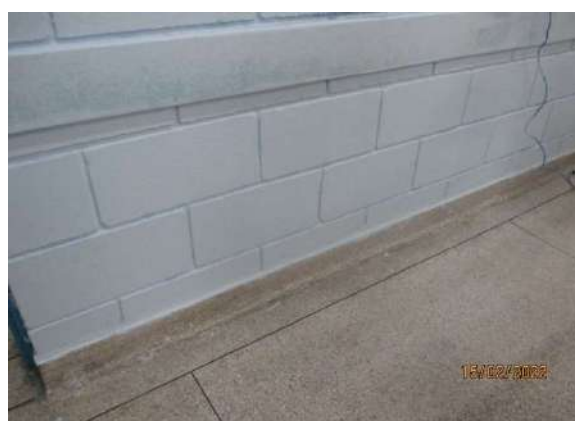
FOTO 34 SECRETARIA PISO COM FISSURAS (INTERNO)

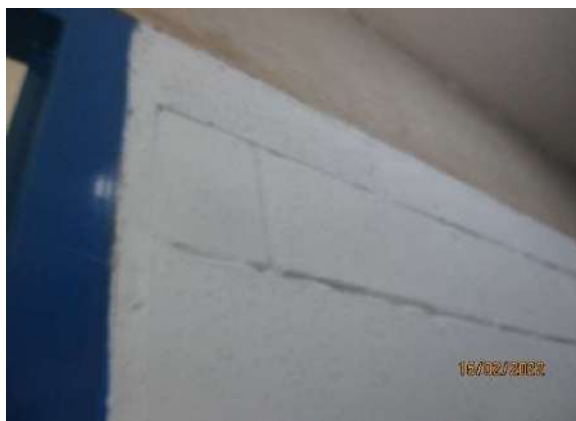
FOTO 43 DEPÓSITO 1 COM TRINCANA PAREDE

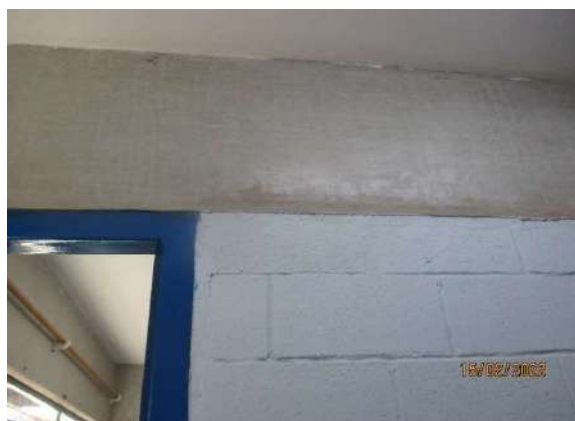
FOTO 44 DEPÓSITO 1 COM TRINCANA PAREDE

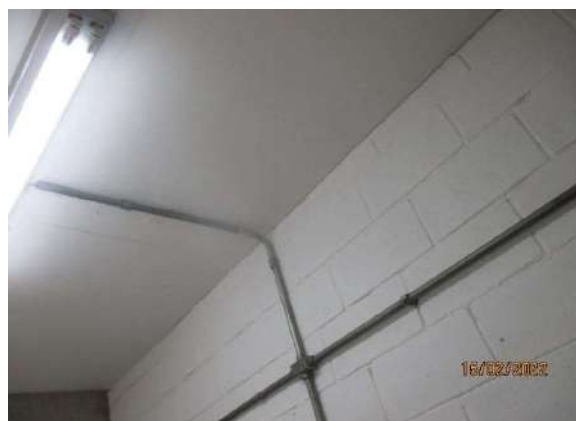
FOTO 45 DEPÓSITO 1 COM TRINCA NA PAREDE, ESQUADRIA TRAVADA E INFILTRAÇÃO NO

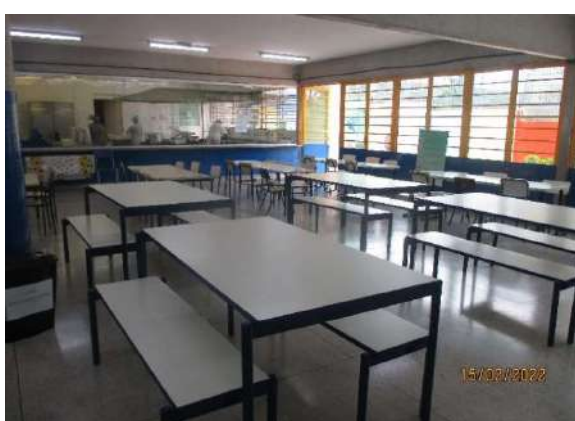
FOTO 46 REFEITÓRIO PISO COM TRINCAS E ESQUADRIA TRAVADA

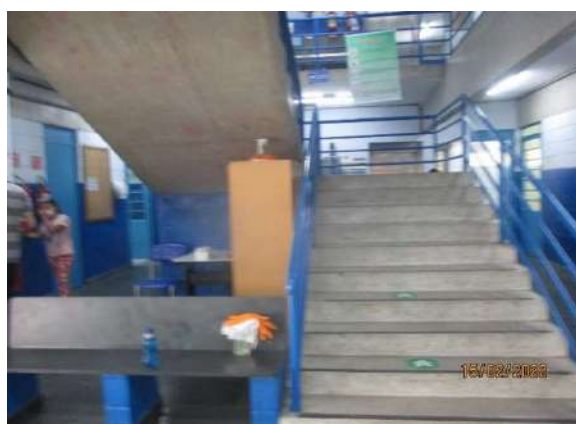
FOTO 50 ESCADA 1 ACESSO PISO INTERMEDIÁRIO

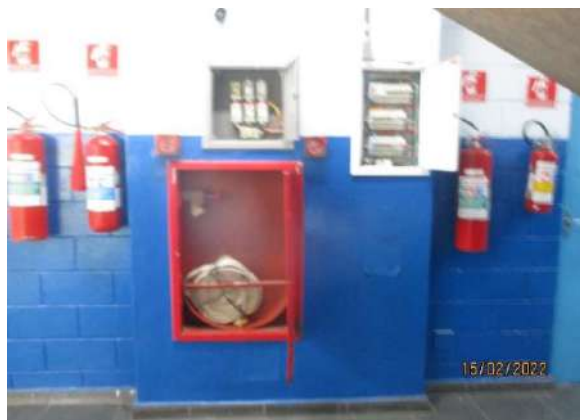
FOTO 51 HIDRANTE, EXTINTORES E QUADRO DE DISJUNTORES PISO TÉRREO

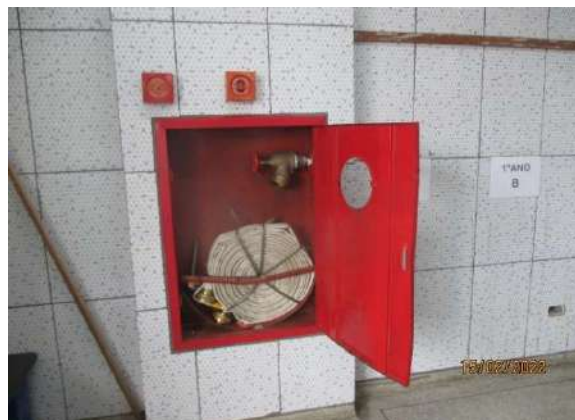
FOTO 52 HIDRANTE PISO TÉRREO PÁTIO COBERTO

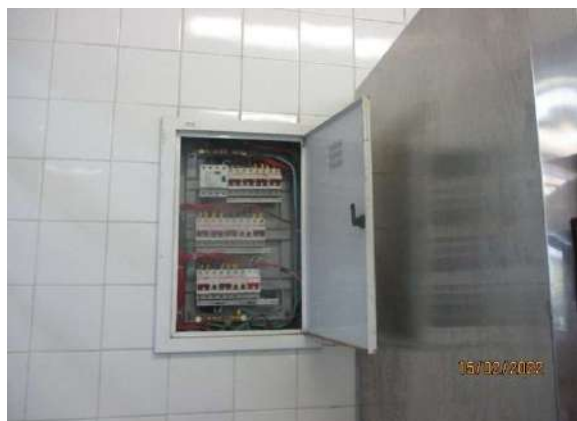
FOTO 53 QUADRO DE DISJUNTORES COZINHA

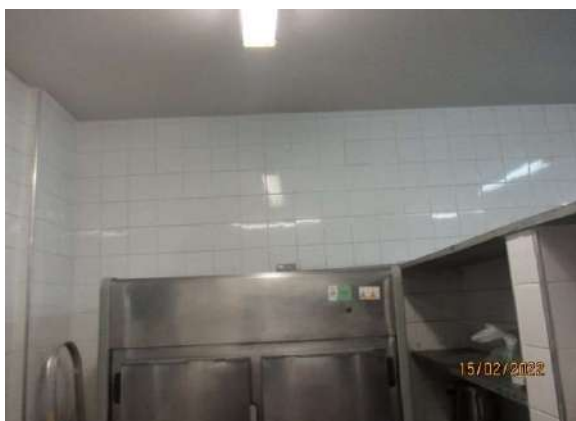
FOTO 57 DISPENSA DE ALIMENTOS COM TRINCAS NAS PAREDES

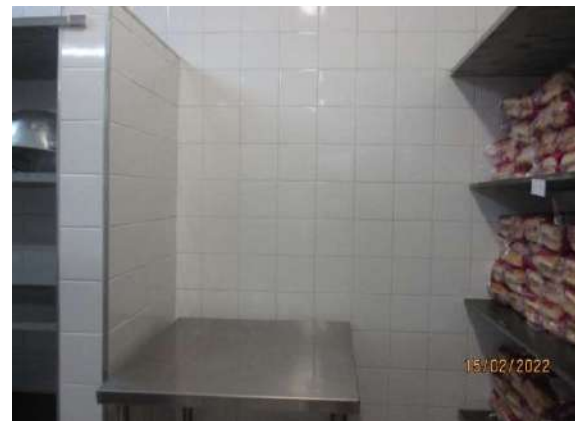
FOTO 58 DISPENSA DE ALIMENTOS COM TRINCAS NAS PAREDES

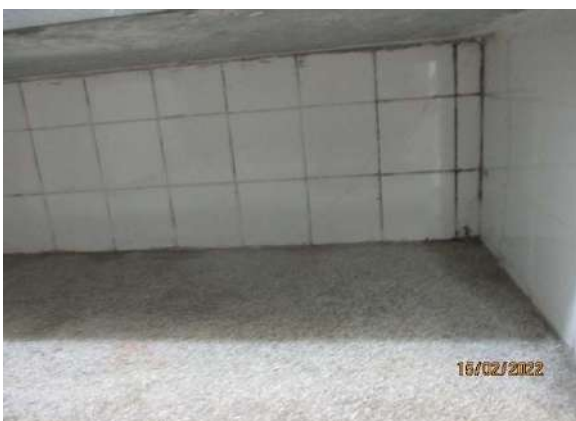
FOTO 59 DISPENSA DE ALIMENTOS COM TRINCAS NAS PAREDES

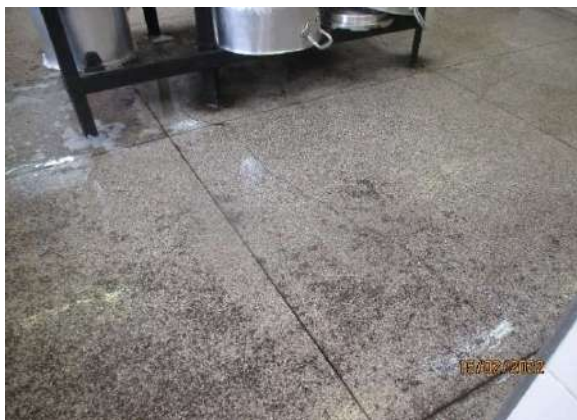
FOTO 61 COZINHA PISO COM TRINCAS

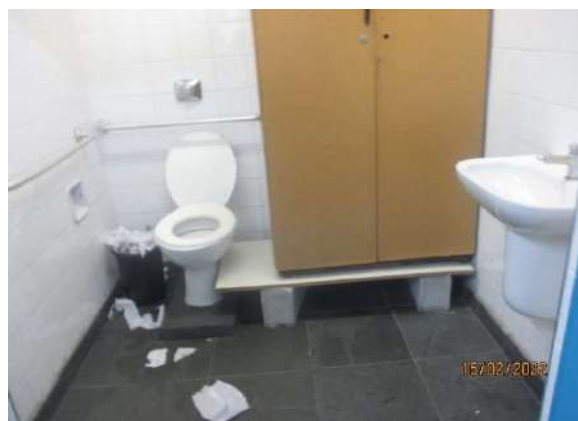
FOTO 65 SANITÁRIO PCD, PIA SEM BARRA DE APOIO

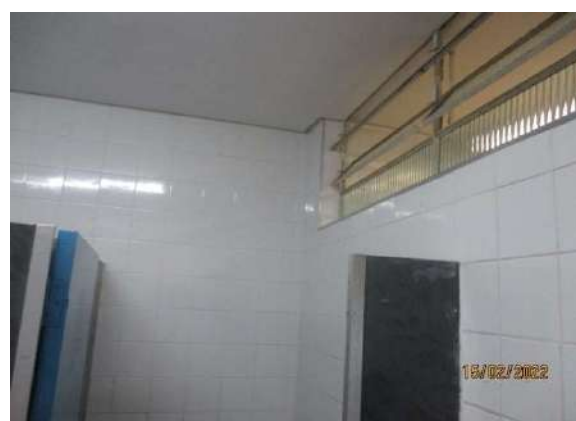
FOTO 68 SANITÁRIO ALUNO FEMININO COM TRINCAS NA PAREDE

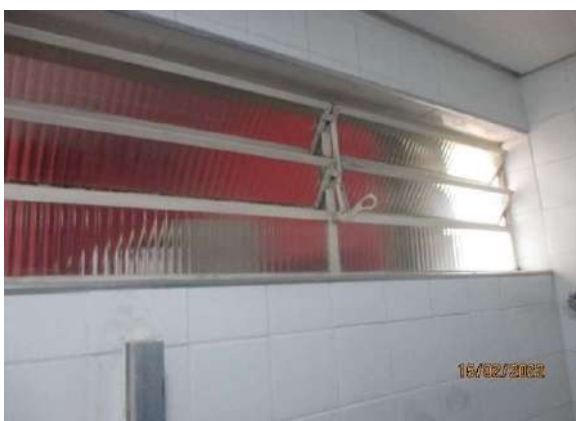
FOTO 69 SANITÁRIO ALUNO FEMININO ESQUADRIA TRAVADA

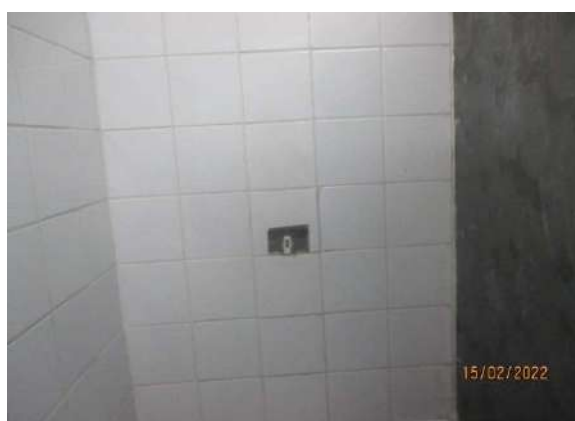
FOTO 70 SANITÁRIO ALUNO FEMININO TRINCA NO REVESTIMENTO

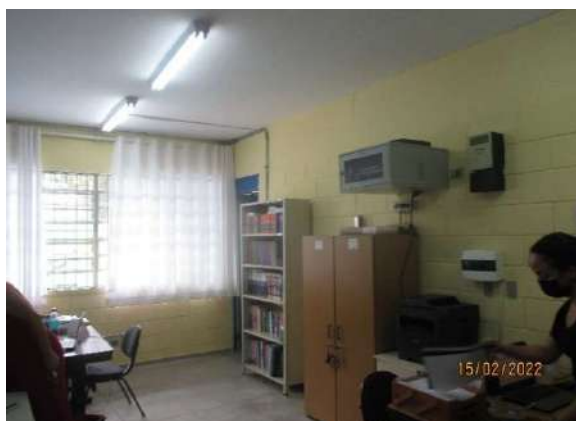
FOTO 73 SALA COORDENAÇÃO COM TRINCA NO PISO E INFILTRAÇÃO NO FORRO

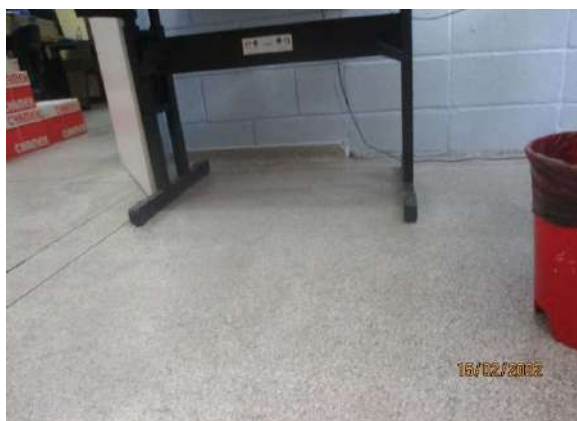
FOTO 75 SALA COORDENAÇÃO COM TRINCA NO PISO

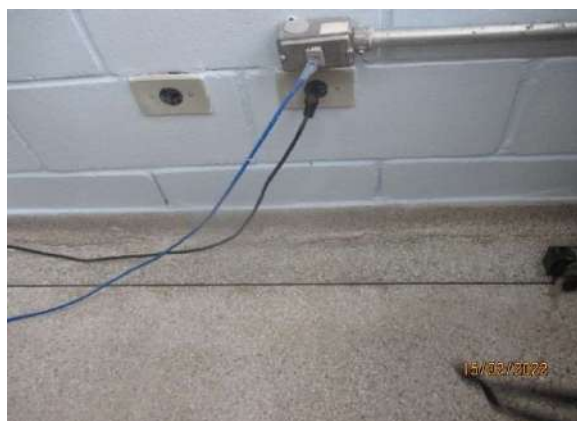
FOTO 76 SALA COORDENAÇÃO COM TRINCA NO PISO

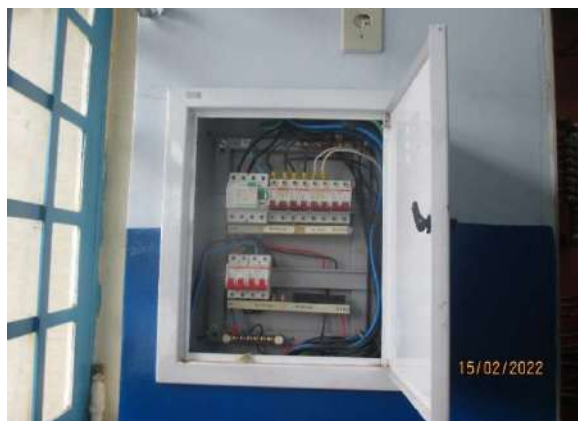
FOTO 79 QUADRO DE DISJUNTORES SEM PROTEÇÃO

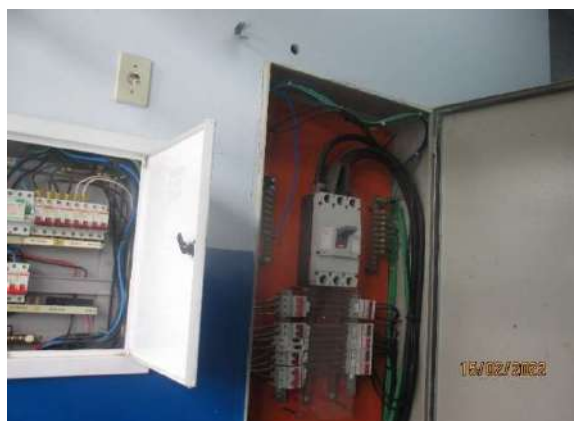
FOTO 80 QUADRO DE DISJUNTORES SEM PROTEÇÃO

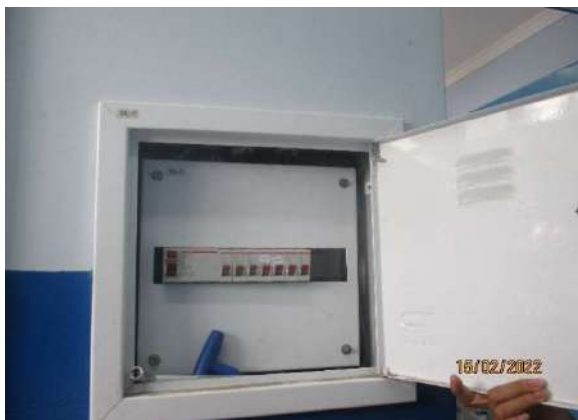
FOTO 81 QUADRO DE DISJUNTORES

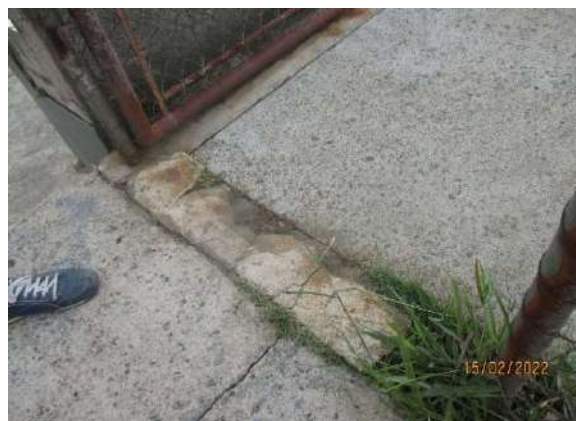
FOTO 98 ACESSO QUADRA DESCOBERTA COM PISO TRINCADO

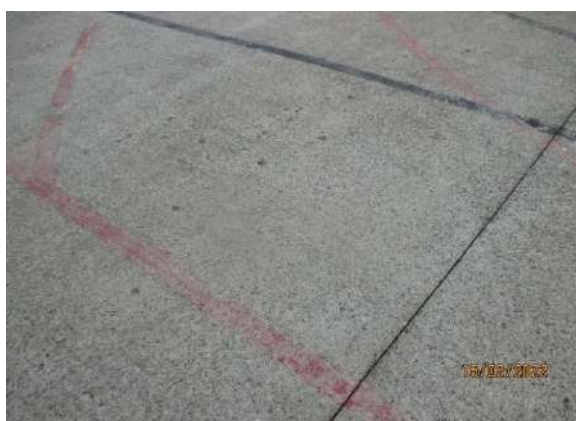
FOTO 100 QUADRA DESCOBERTA PINTURA DESCOLORIDA E PISO RÚSTICO

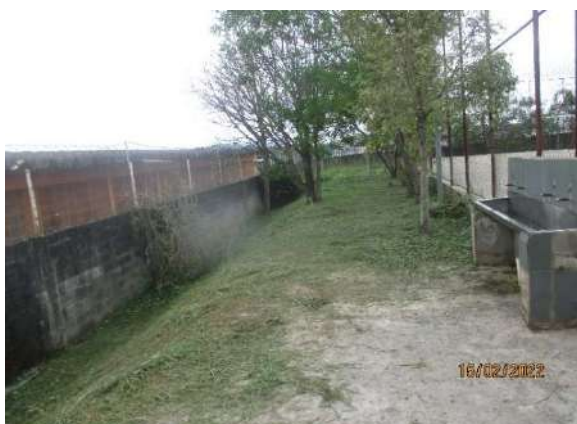
FOTO 103 MURO DIVISA COM MANCHAS DE BOLOR E SUJIDADES

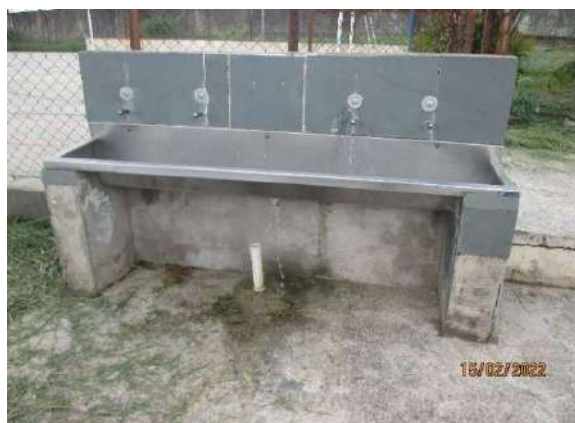
FOTO 104 BEBEDOURO QUADRA DESCOBERTA COM CANO QUEBRADO

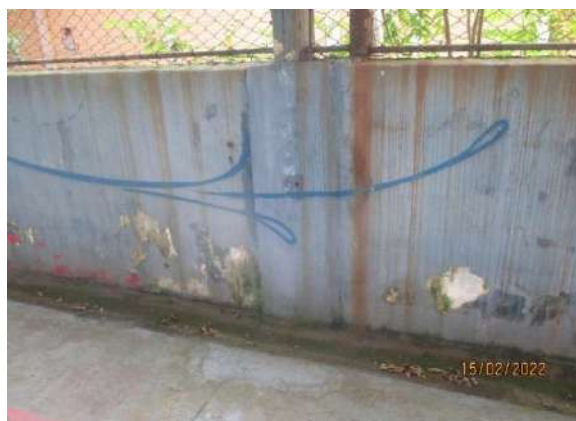
FOTO 108 QUADRA DE ESPORTES COBERTA COM BOLOR E EFLORESCÊNCIA

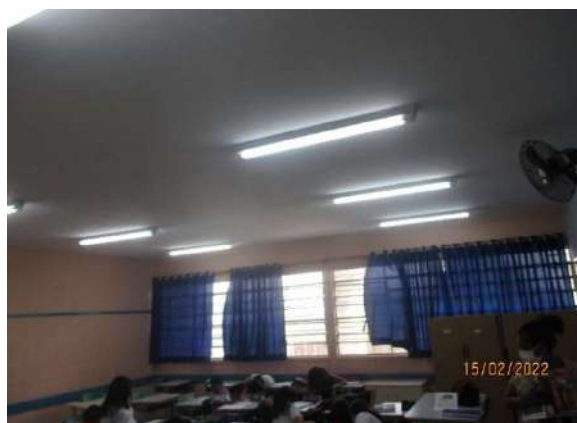
FOTO 128 SALA DE AULA 02

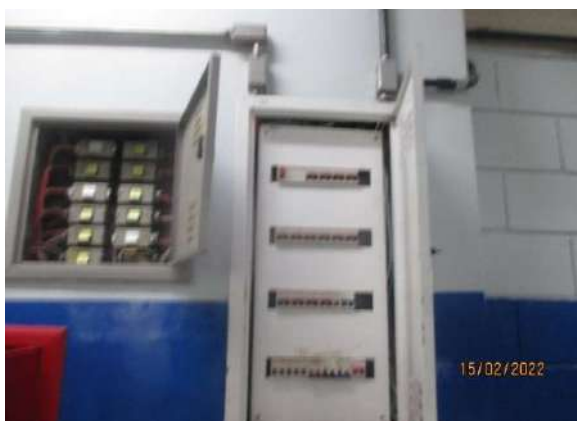
FOTO 129 QUADRO DISJUNTORES PAVIMENTO INTERMEDIÁRIO

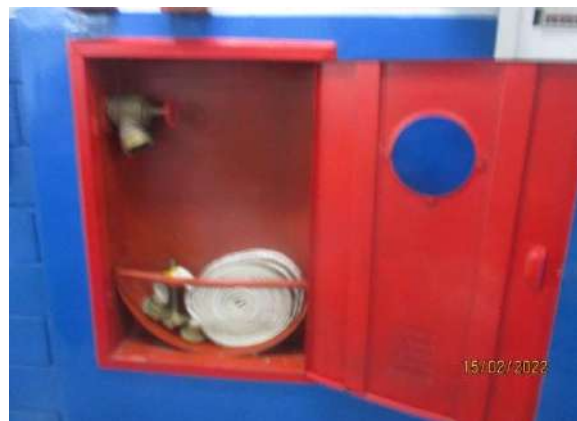
FOTO 130 HIDRANTE PAVIMENTO INTERMEDIÁRIO

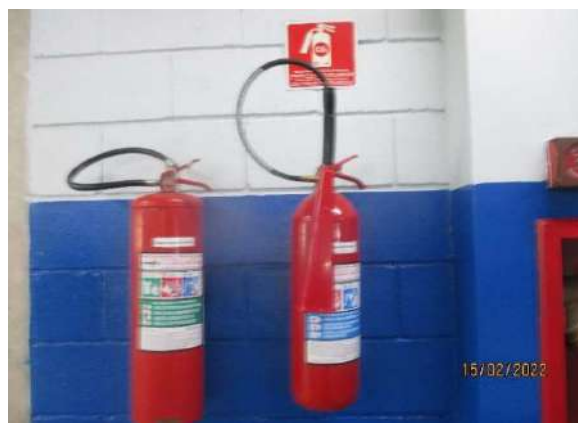
FOTO 131 EXTINTORES PAVIMENTO INTERMEDIÁRIO

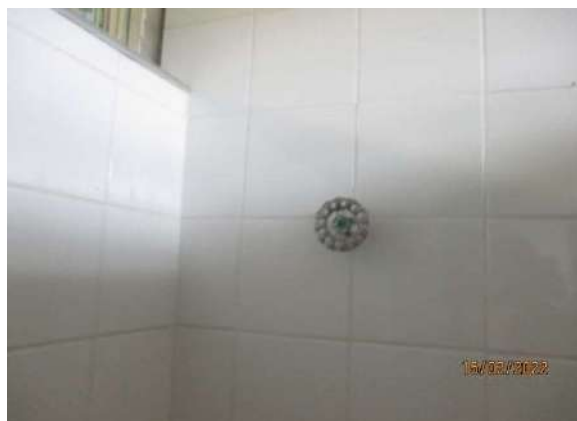
FOTO 136 SANITÁRIO MASCULINO ALUNOS PAVIMENTO INTERMEDIÁRIO COM TRINCA NO REVESTIMENTO

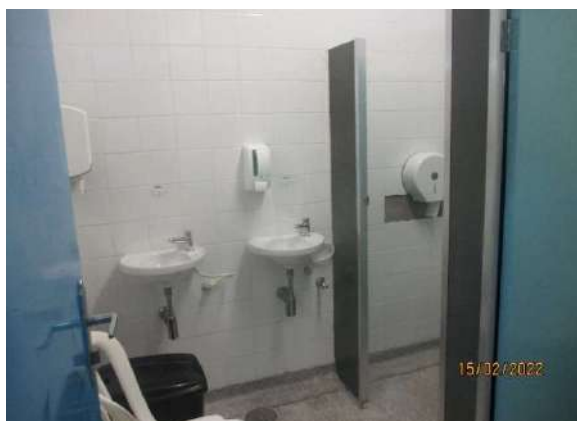
FOTO 137 SANITÁRIO FEMININO ALUNOS PAVIMENTO INTERMEDIÁRIO COM TRINCA NO REVESTIMENTO

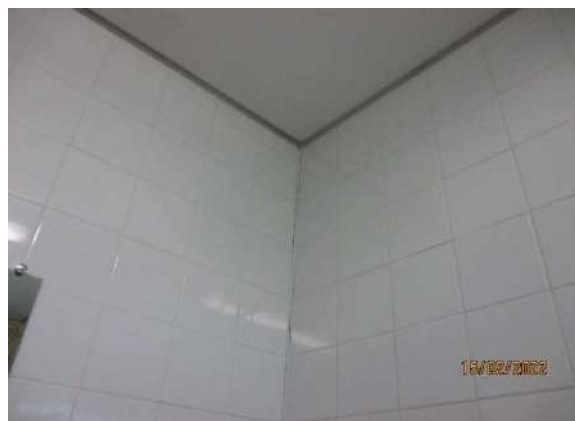
FOTO 138 SANITÁRIO FEMININO ALUNOS PAVIMENTO INTERMEDIÁRIO COM TRINCA NO REVESTIMENTO

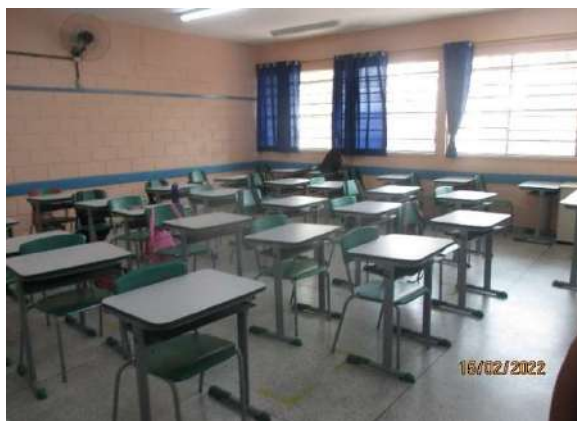
FOTO 151 SALA 07 COM TRINCA NO PISO

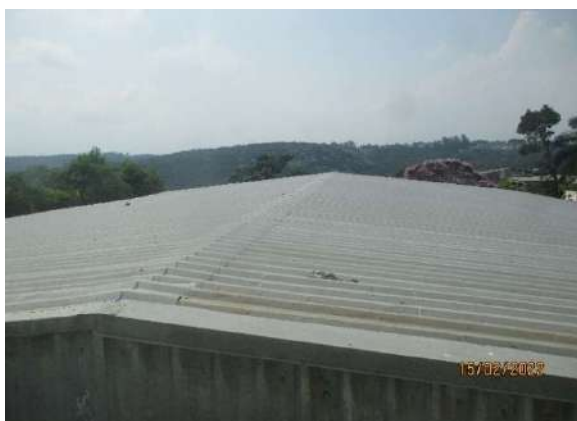
FOTO 161 TELHADO QUADRA DE ESPORTES

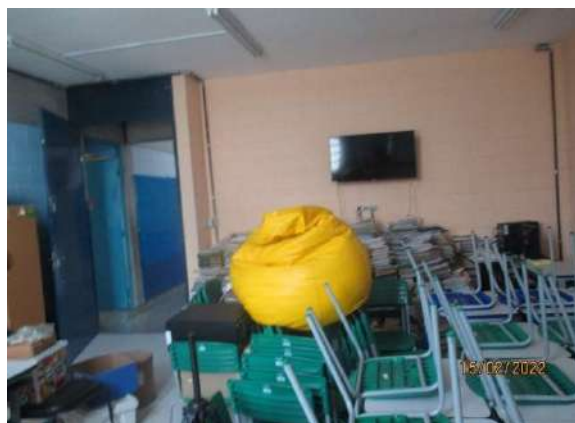
FOTO 162 SALA RECUPERAÇÃO PARALELA

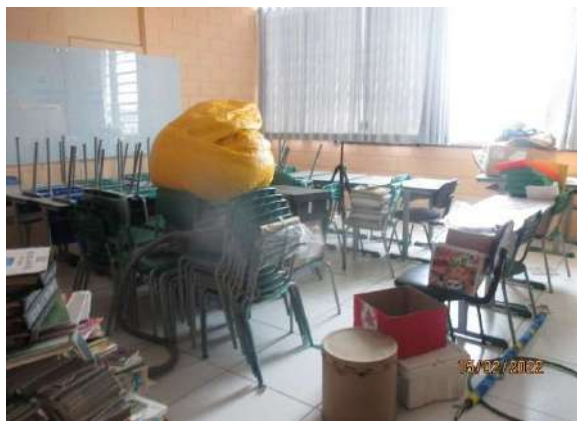
FOTO 163 SALA RECUPERAÇÃO PARALELA

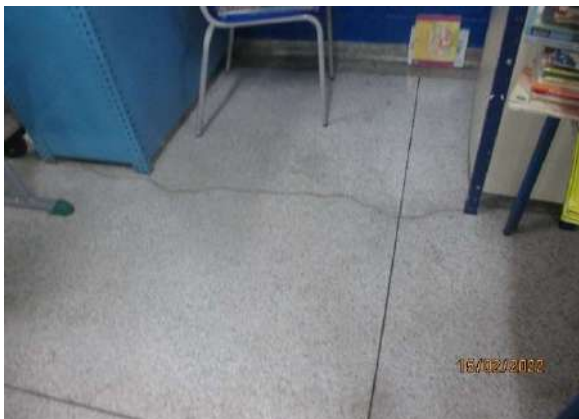
FOTO 169 SALA 13 COM TRINCAS NO PISO

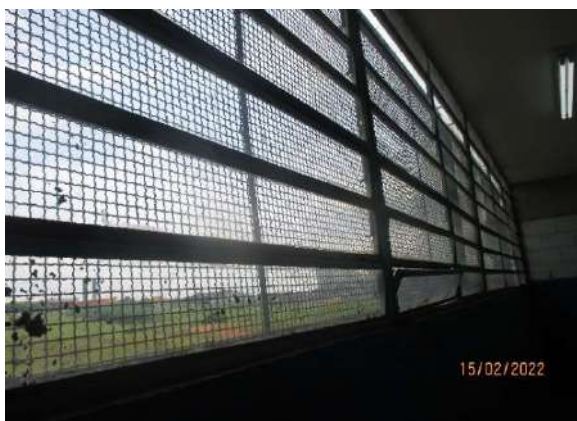
FOTO 171 SALA 13 COM ESQUADRIA TRAVADA E VIDRO QUEBRADO

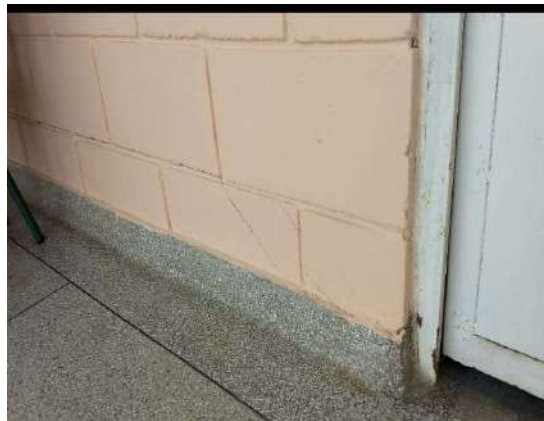
FOTO 176 SALA 16 COM TRINCA NO PISO E PAREDE

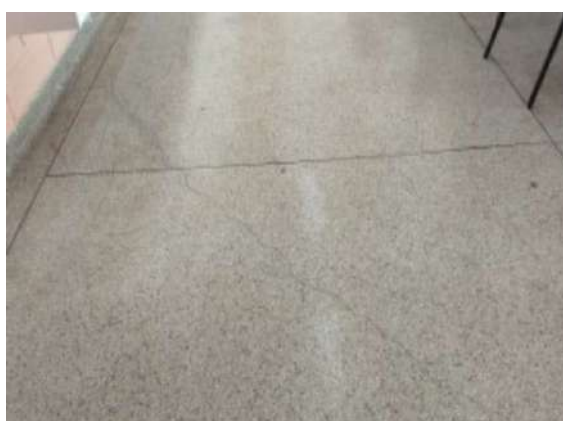
FOTO 178 SALA PROFESSORES COM TRINCAS NO PISO

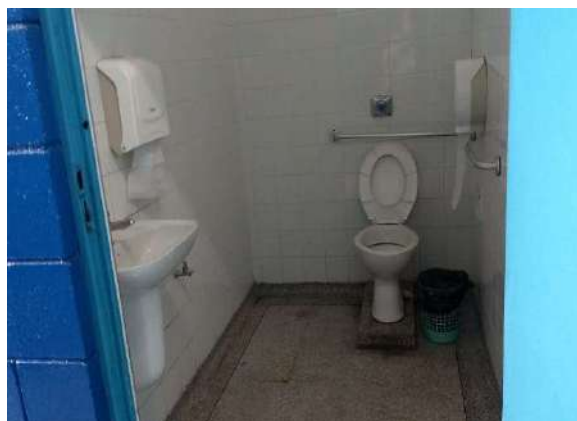
FOTO 182 SANITÁRIO PCD UNISEX PISO SUPERIOR PIA SEM BARRA DE APOIO
