# **PROCESSO SEI Nº 6016.2021/0086735-1**

## **CHAMAMENTO PÚBLICO Nº CH/002/2021/SGM-SEDP**

## **EMEF JULIO DE GRAMMONT**

Em data de 20/01/22, na Unidade Escolar, EMEF Julio de Grammont, visitando a mesma para o Edital de Chamamento Público nº CH/002/SGM-SEDP/2021, com o Diretor, Fabio Alves Xavier

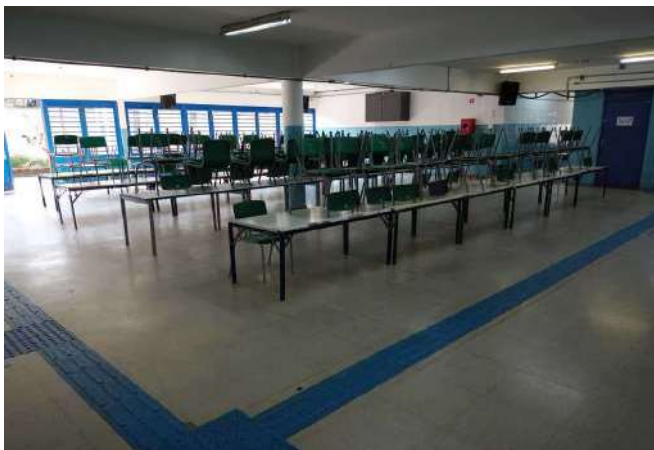
FOTO 7 Refeitório - Visão geral

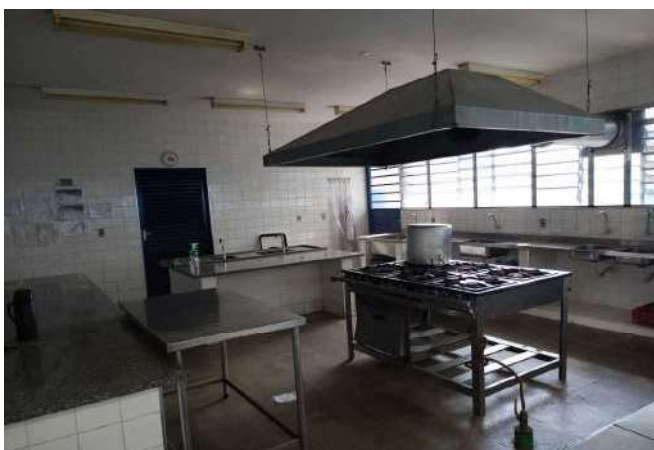
FOTO 9 Cozinha - Visão geral

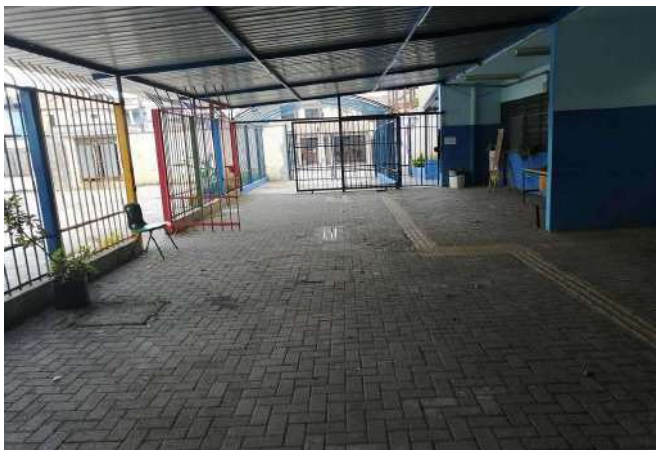
FOTO 13 Pátio Coberto - Visão geral

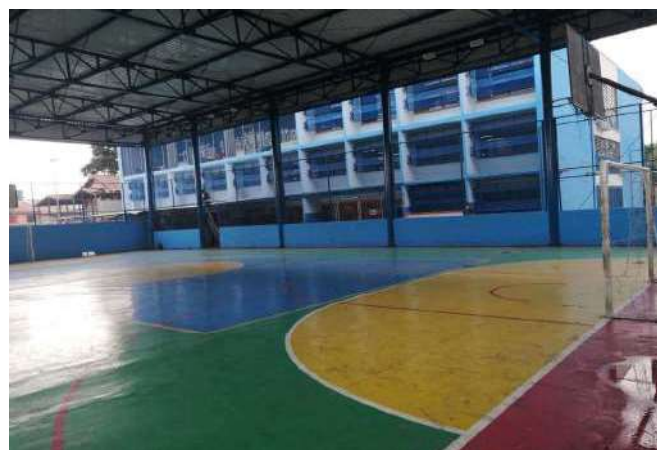
FOTO 16 Quadra Coberta - Visão geral

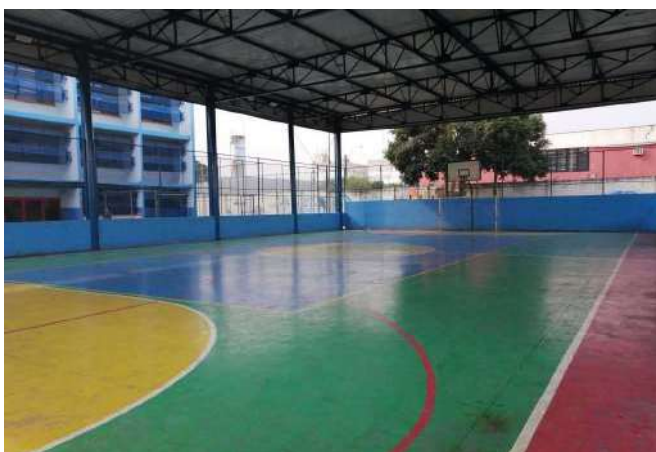
FOTO 17 Quadra Coberta - Visão geral

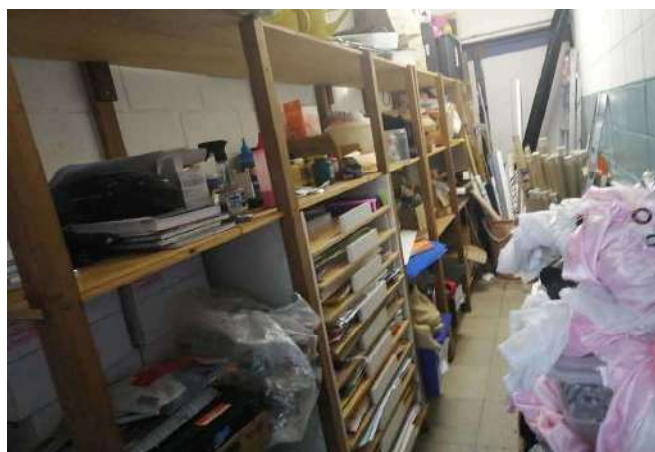
FOTO 24 Almojarifado - Visão geral

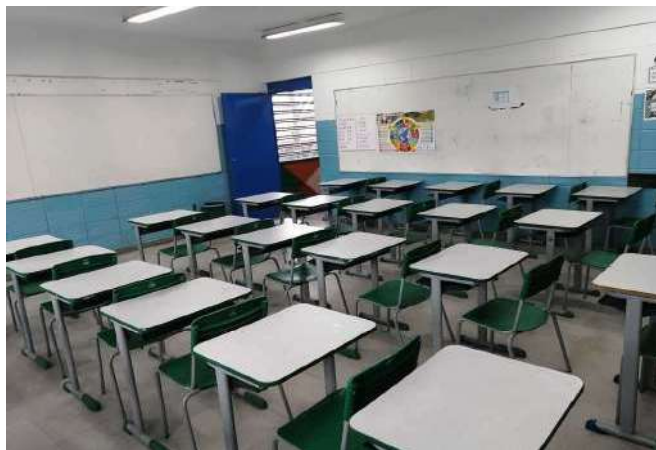
FOTO 25 Sala de Aula 01 - Visão geral

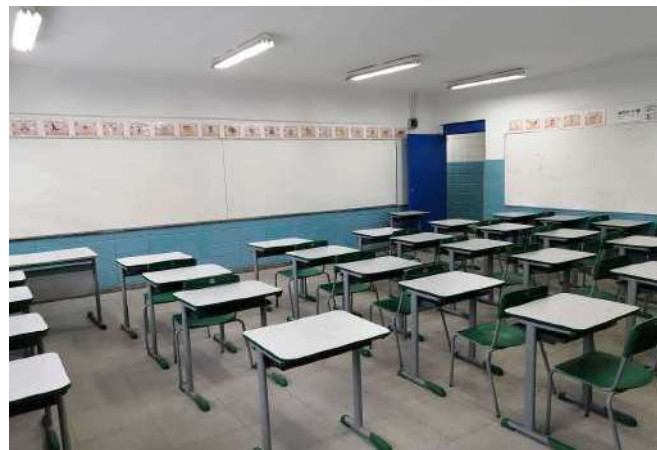
FOTO 26 Sala de Aula 02 - Visão geral

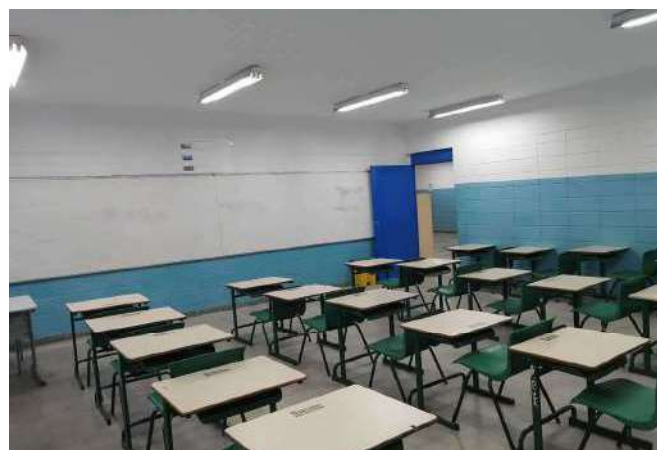
FOTO 28 Sala de Aula 04 - Visão geral

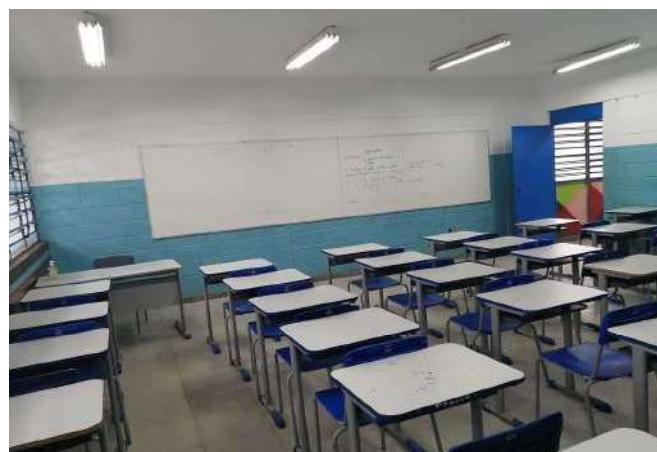
FOTO 30 Sala de Aula 06 - Visão geral

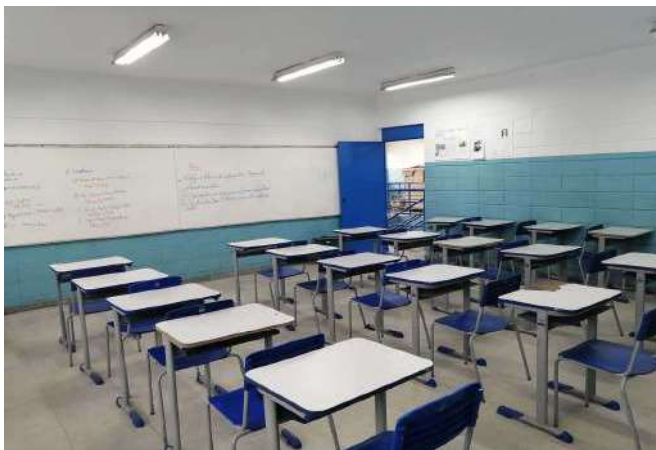
FOTO 31 Sala de Aula 07 - Visão geral

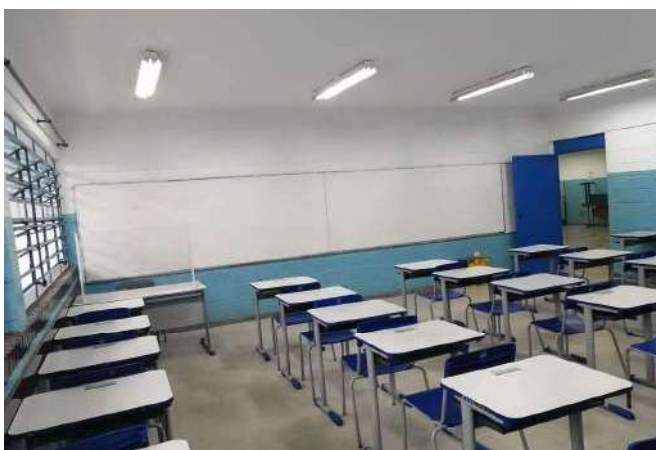
FOTO 33 Sala de Aula 09 - Visão geral

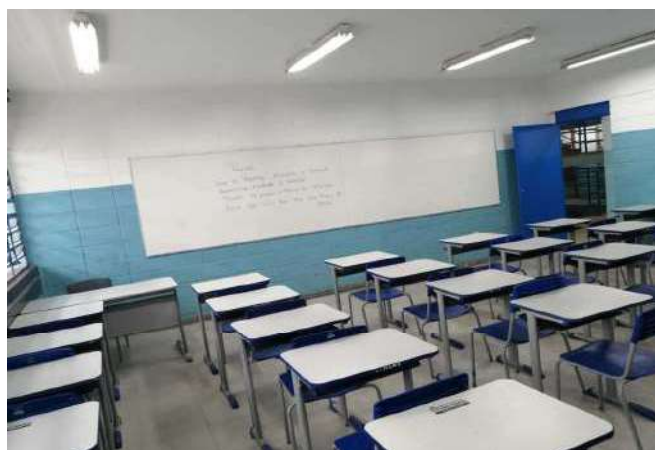
FOTO 34 Sala de Aula 10 - Visão geral

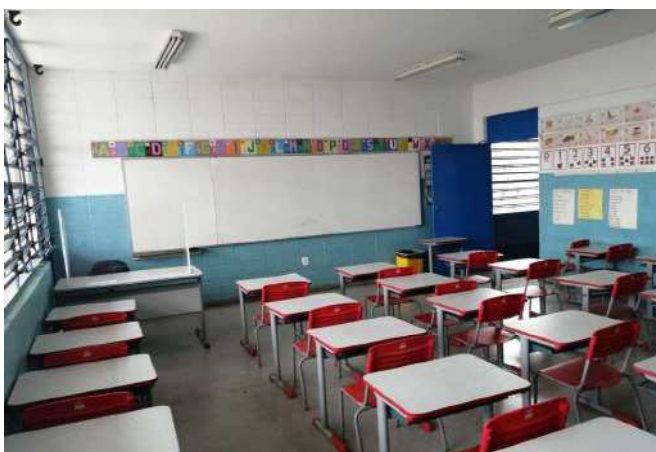
FOTO 35 Sala de Aula 11 - Visão geral

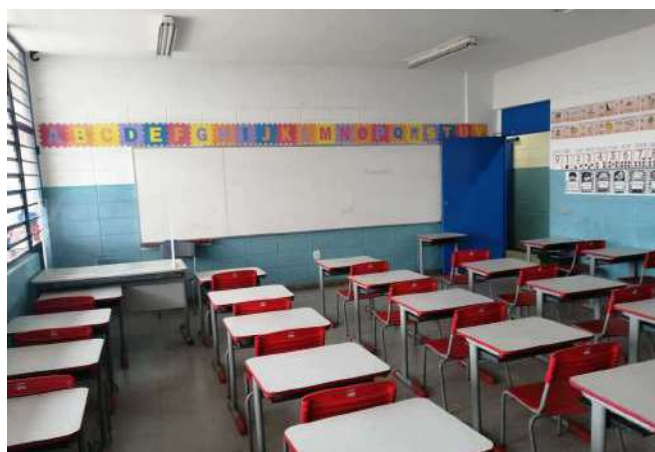
FOTO 36 Sala de Aula 12 - Visão geral

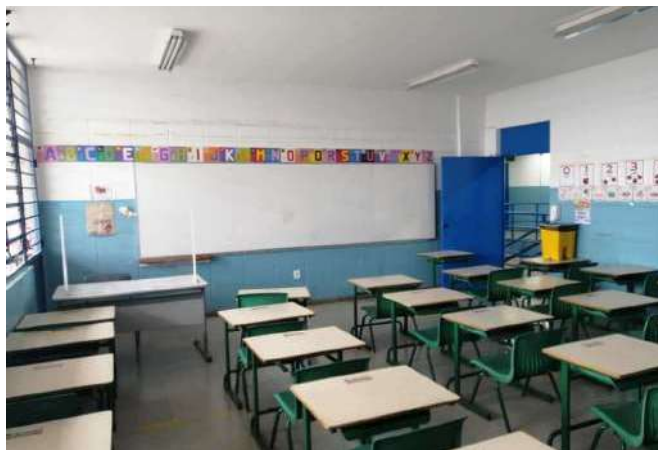
FOTO 37 Sala de Aula 13 - Visão geral

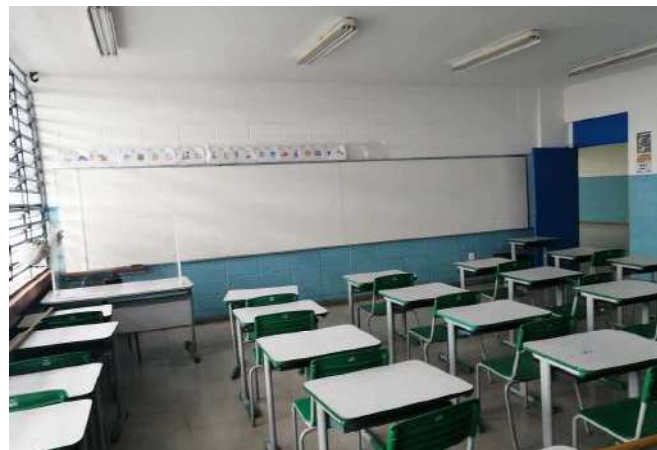
FOTO 38 Sala de Aula 14 - Visão geral

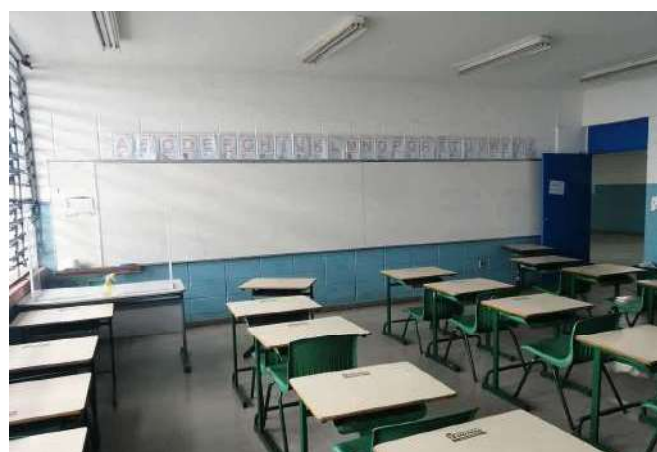
FOTO 40 Sala de Aula 15 - Visão geral

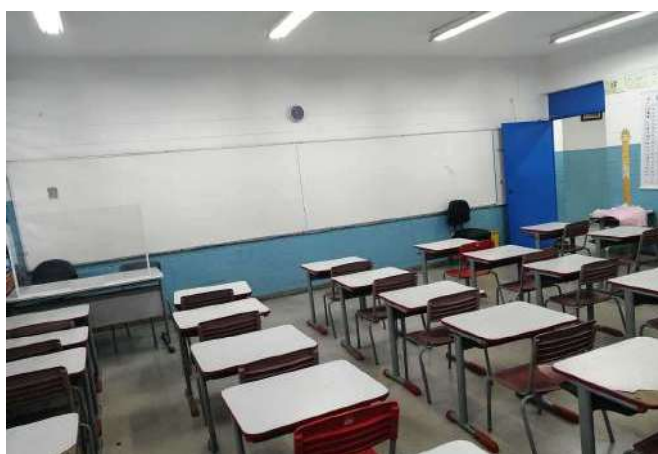
FOTO 41 Sala de Aula 16 - Visão geral

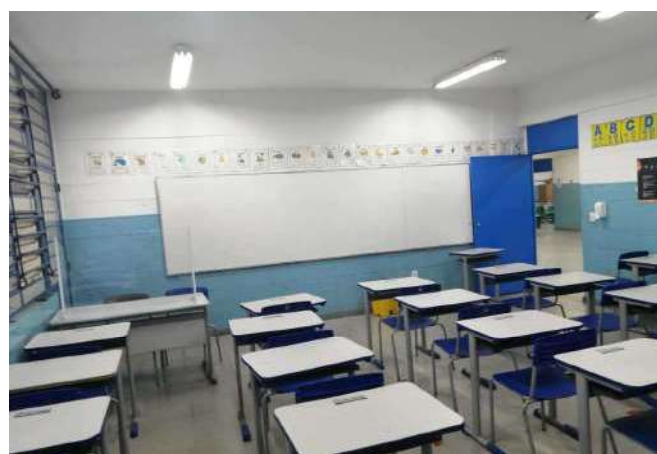
FOTO 42 Sala de Aula 17 - Visão geral

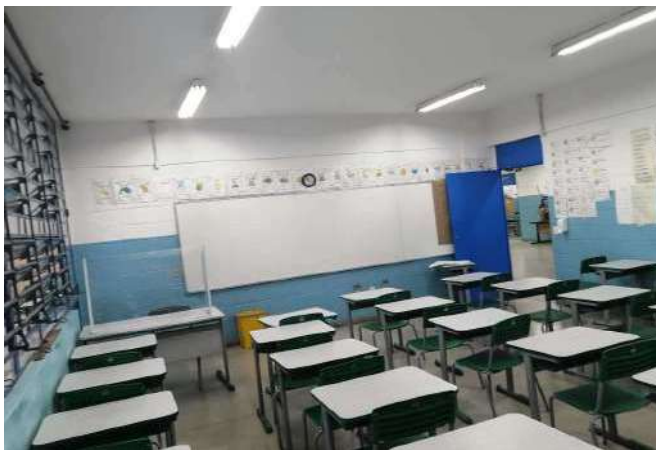
FOTO 43 Sala de Aula 18 - Visão geral

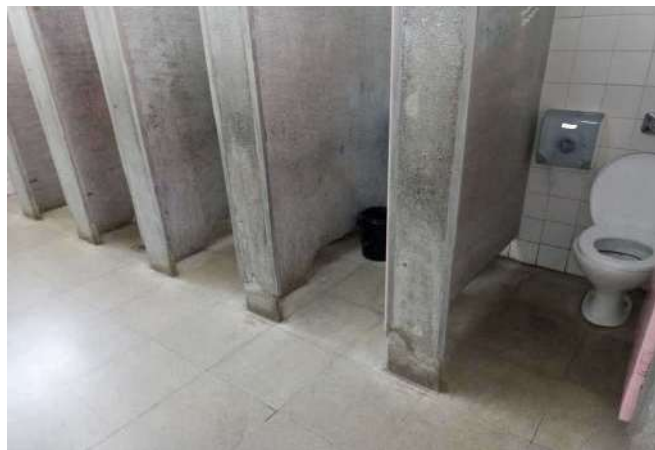
FOTO 50 Sanitário aluno feminino - Visão parcial

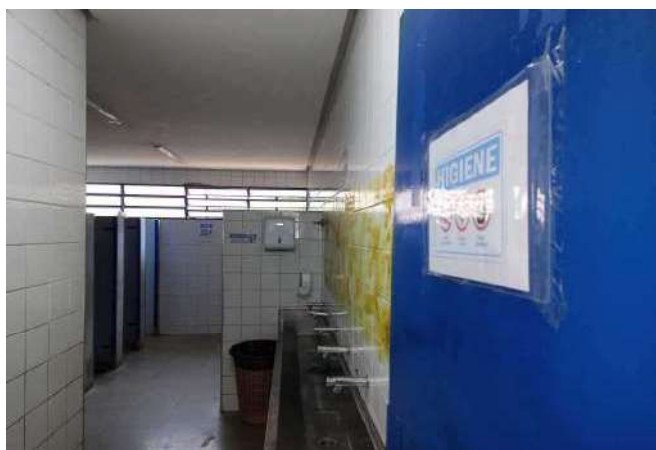
FOTO 51 Sanitário aluno masculino - Identificação

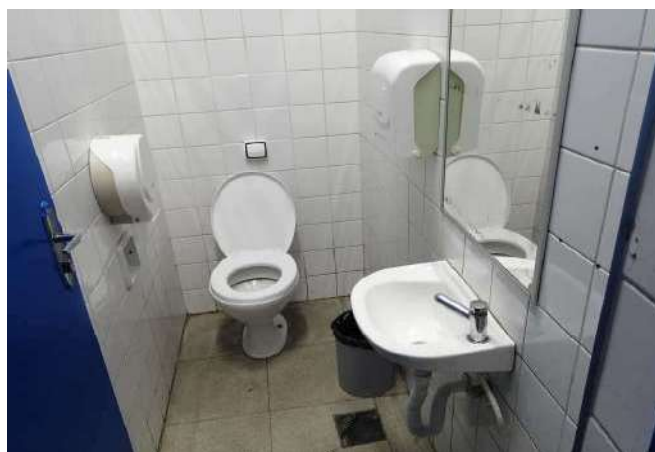
FOTO 54 Sanitário funcionário masculino - Visão geral

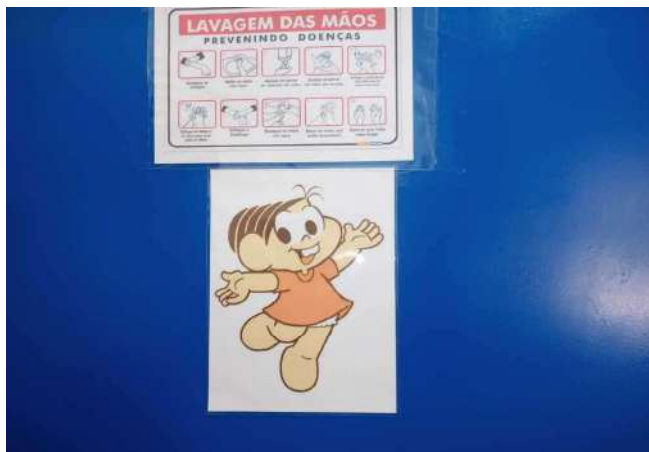
FOTO 55 Sanitário funcionário feminino - Identificação

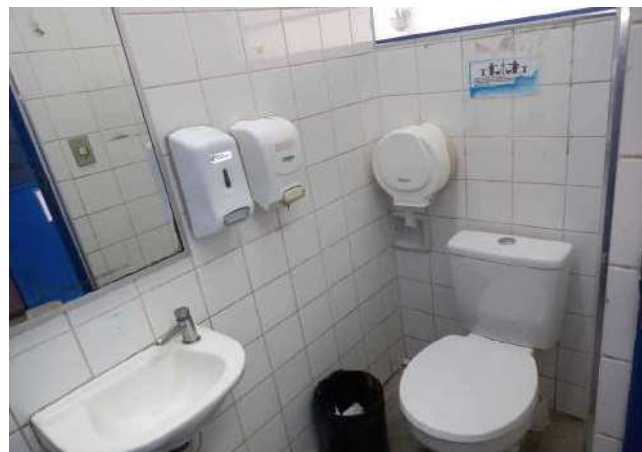
FOTO 56 Sanitário funcionário feminino - Visão geral

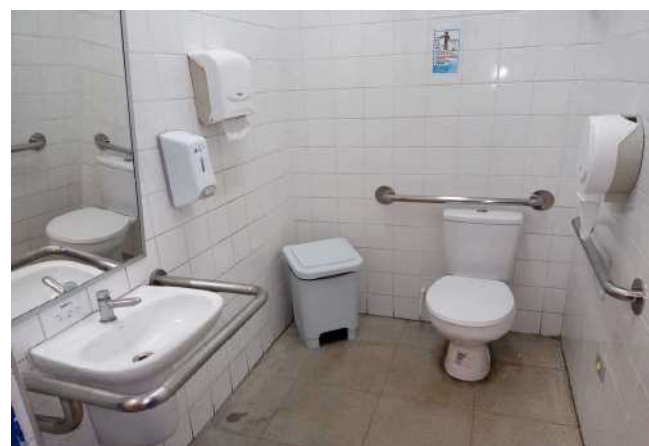
FOTO 57 Sanitário PNE funcionários Masculino - Visão geral

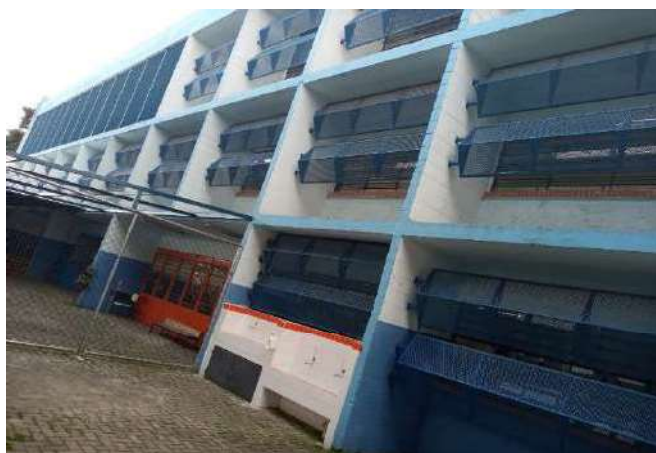
FOTO 63 Fachada lateral esquerda da Unidade Escolar

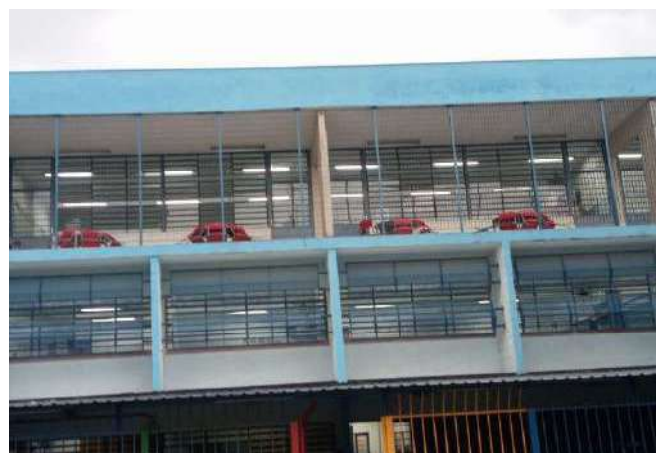
FOTO 64 Fachada lateral direita da Unidade Escolar

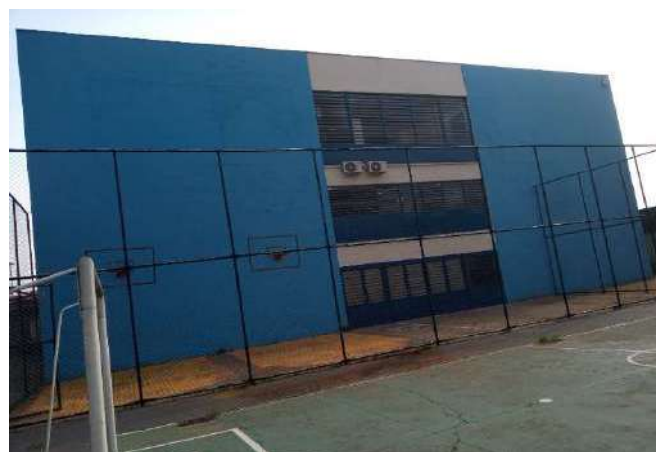
FOTO 66 Fachada de fundo da Unidade Escolar
