## **PROCESSO SEI Nº 6016.2021/0086735-1**

## **CHAMAMENTO PÚBLICO Nº CH/002/2021/SGM-SEDP**

## **EMEF MARIA APARECIDA VILASBOAS, PROFA.**

ESTIVEMOS NESTA DATA PARA VISTORAR  
A UNIDADE ESCOLAR ACIMA DESCRITA,  
PARA ELABORAÇÃO DE DIAGNÓSTICO, PARA  
EMBASAR O CHAMAMENTO PÚBLICO  
Nº CH/002/SGM-SEDP/2021

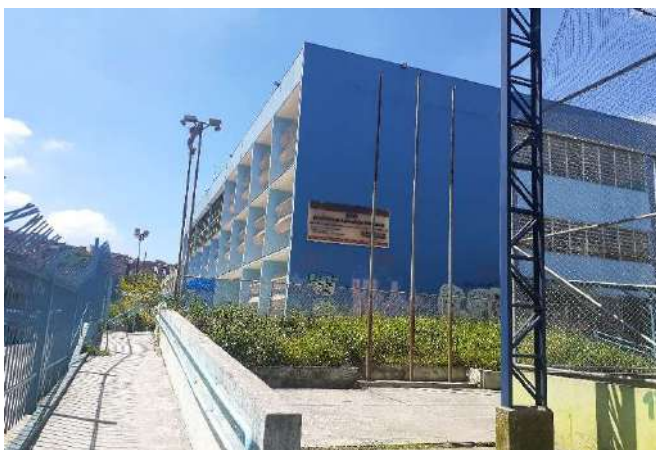
FOTO 1 Fachada / Entrada - Visão geral Placa

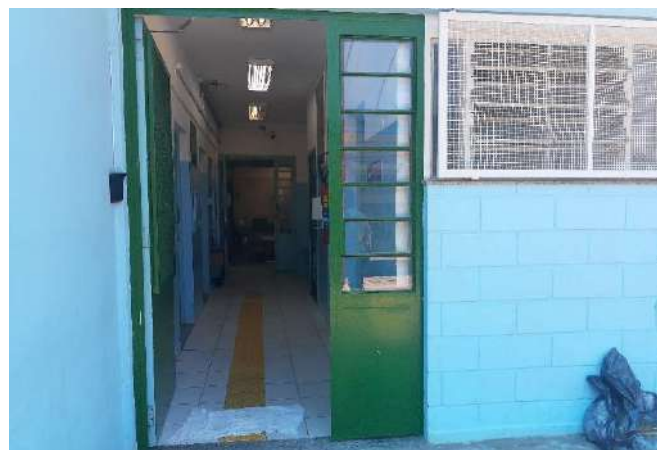
FOTO 2 Fachada / Entrada - Visão geral

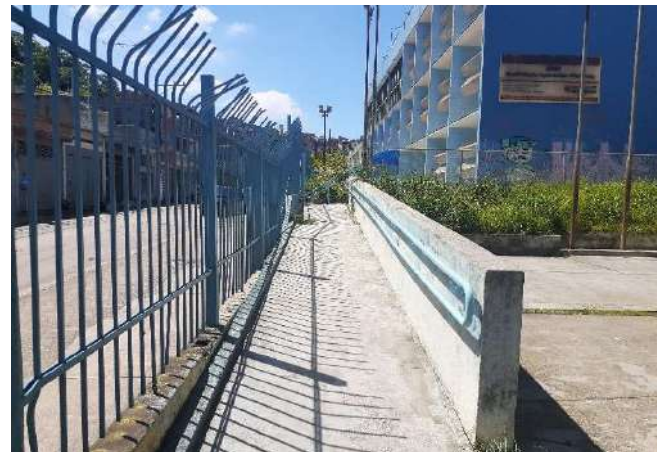
FOTO 4 Acesso - Rampa para aluno pne (deficiente)

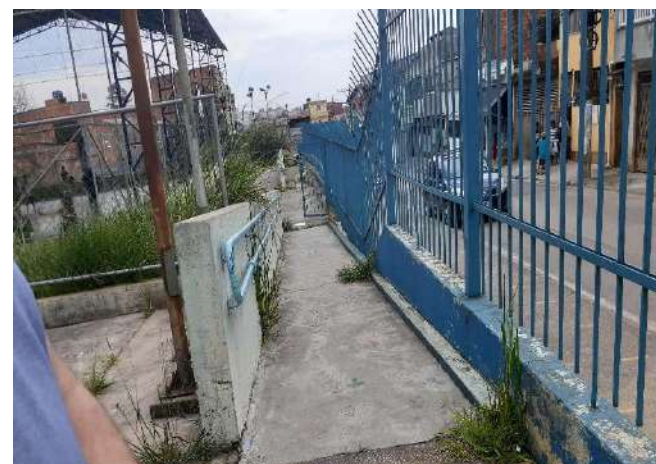
FOTO 5 Acesso Deficiente - Visão geral

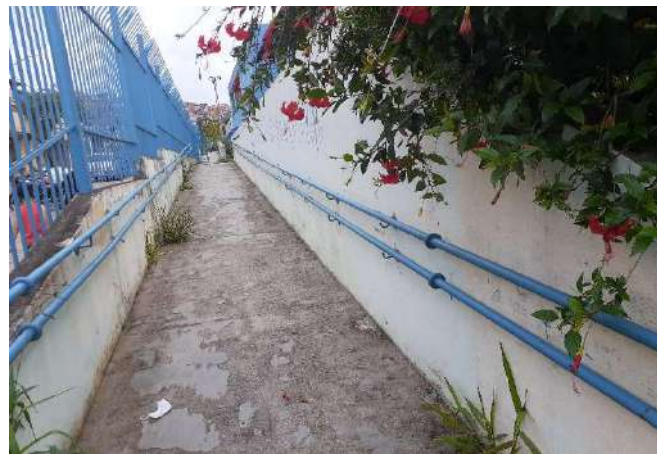
FOTO 6 Área Externa Rampa de Acesso - Visão geral

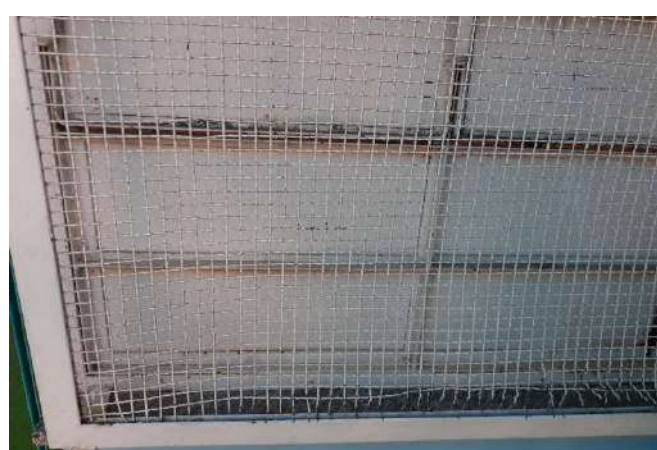
FOTO 12 Área Externa - Gradil danificado

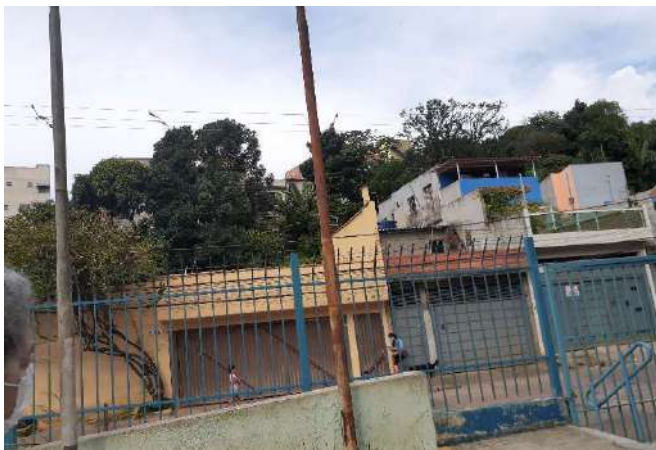
FOTO 13 Área Externa - Poste oxidado

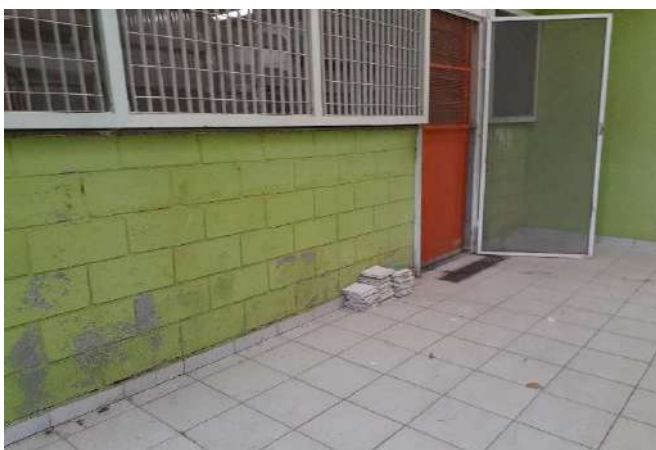
FOTO 15 Área Externa - Mancha de umidade

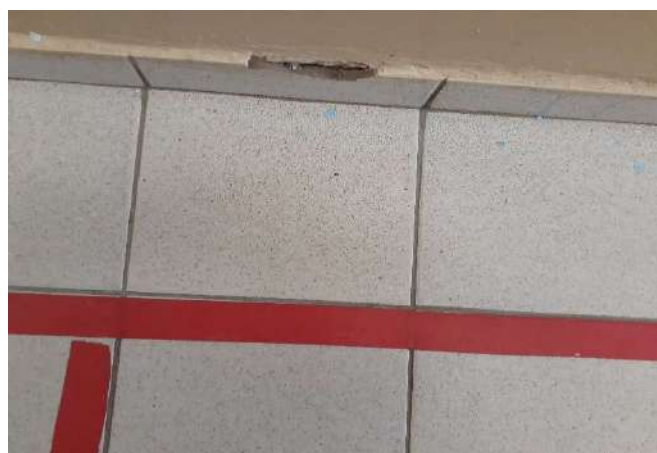
FOTO 22 Corredor de Acesso - Rodapé quebrado

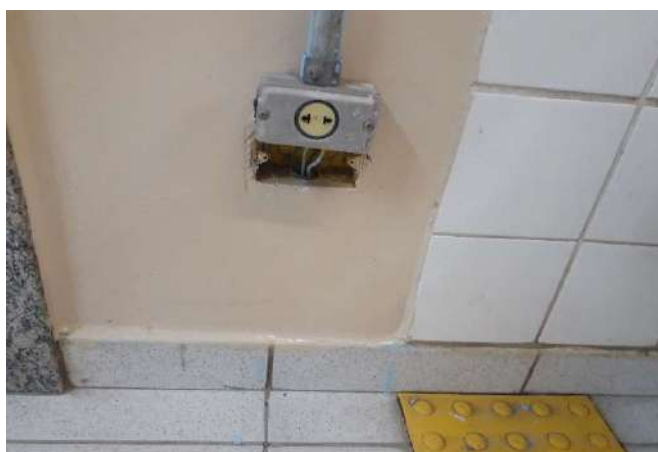
FOTO 23 Corredor de Acesso - Improvisos elétricos com fios aparentes

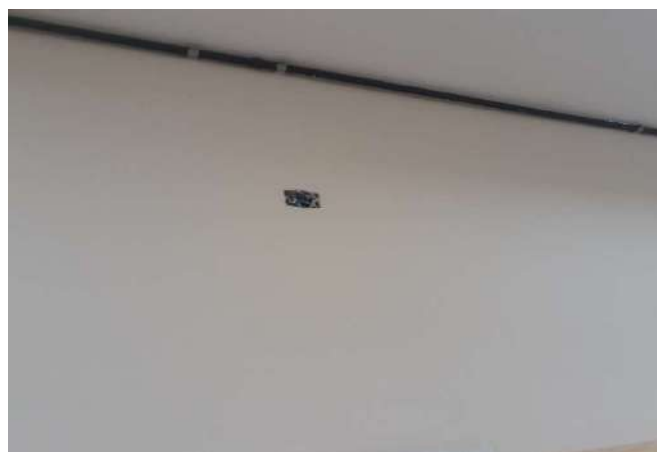
FOTO 28 Hall 2 - Tomada sem acabamento

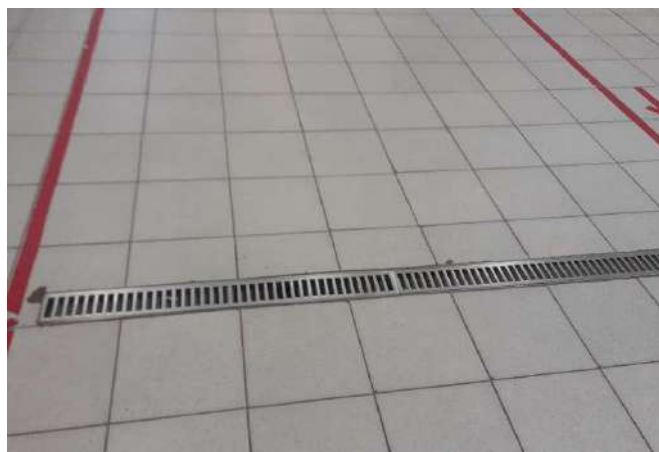
FOTO 30 Hall 3 - Piso ceramico quebrado

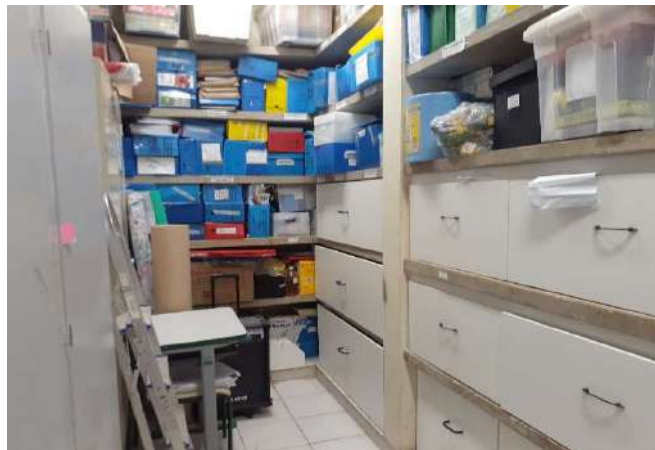
FOTO 32 Almojarifado - Piso desgastado

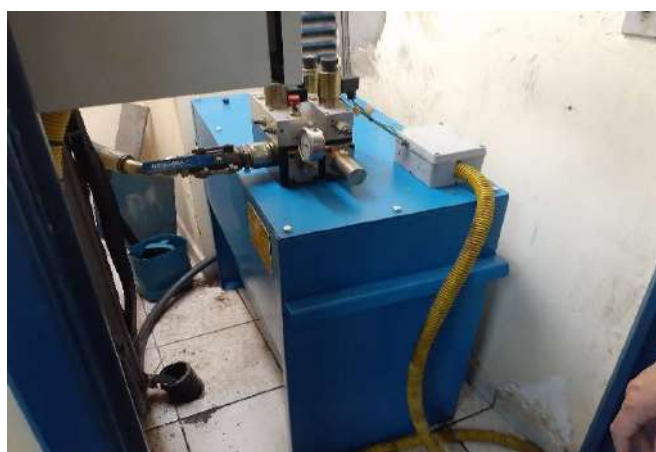
FOTO 33 Casa de máquina do elevador- Visão geral

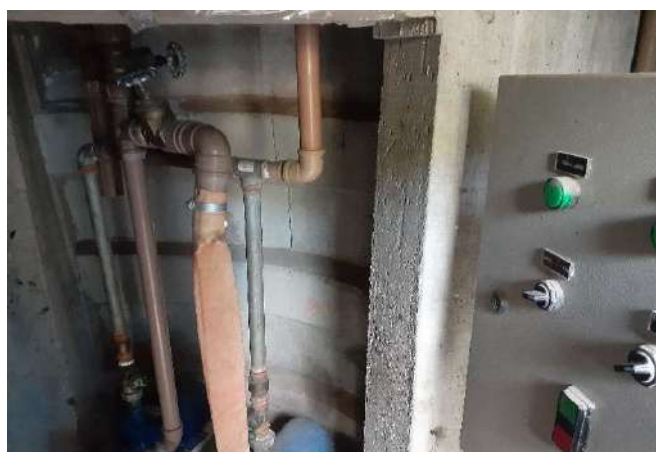
FOTO 35 Casa de máquinas da Caixa d' Água - Visão geral

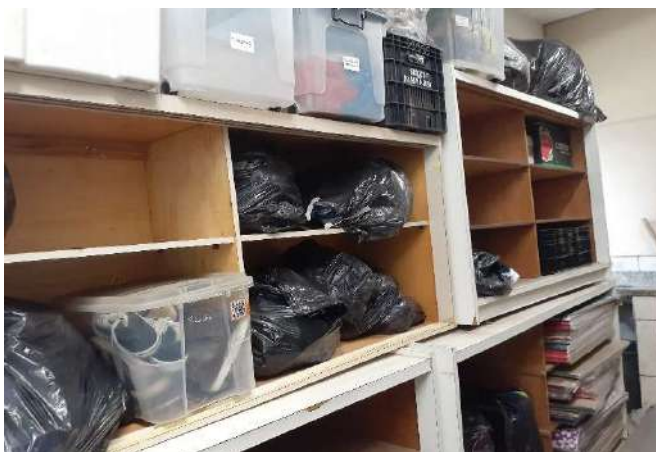
FOTO 43 Depósito - Visão geral

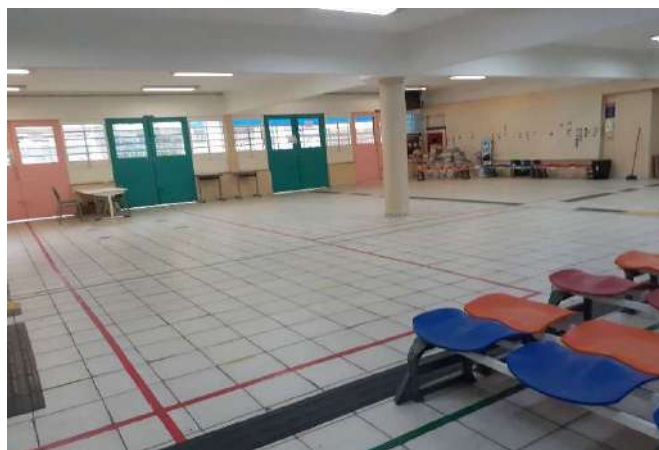
FOTO 66 Refeitório - Piso quebrado

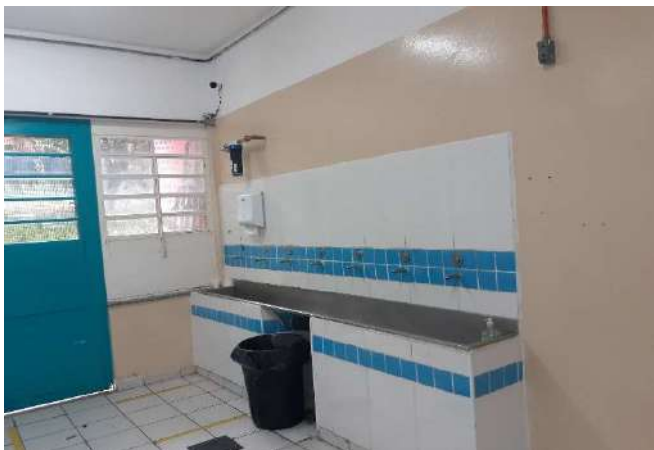
FOTO 67 Refeitório - Improviso elétrico

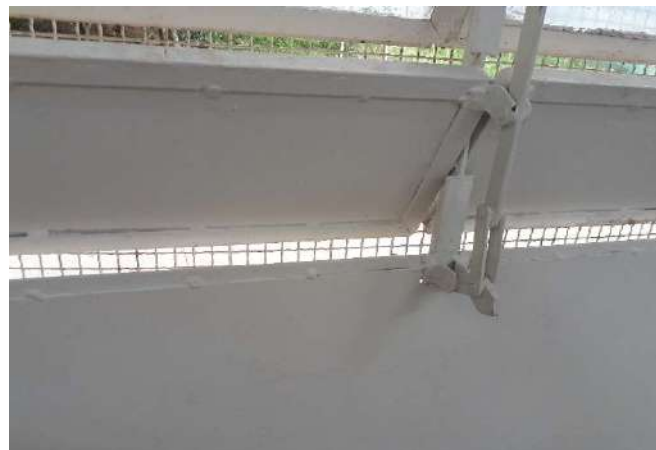
FOTO 68 Refeitório - Esquadria quebrada

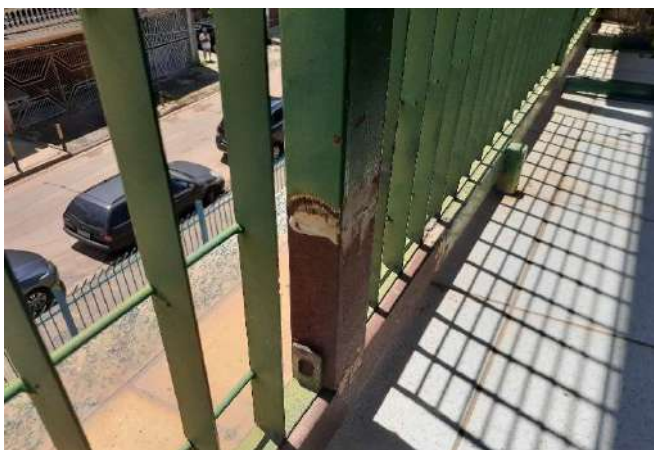
FOTO 71 Refeitório Prof externo - Grade danificada

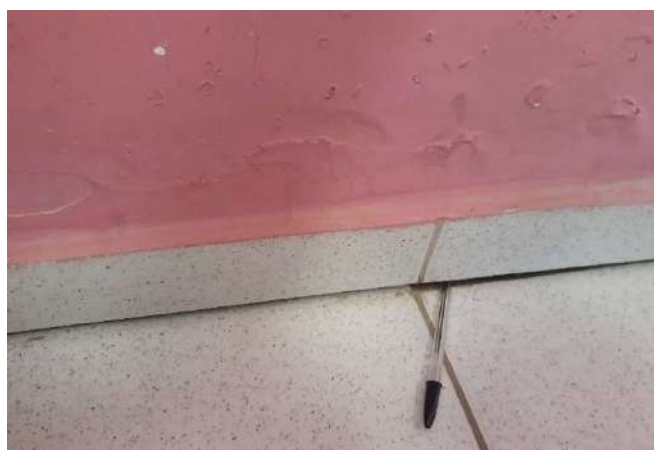
FOTO 76 Sala coordenação - Recalque e bolhas

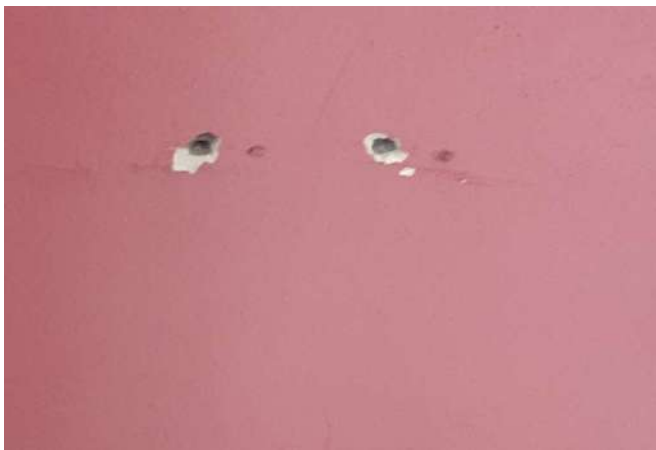
FOTO 79 Sala coordenação - Irregularidade

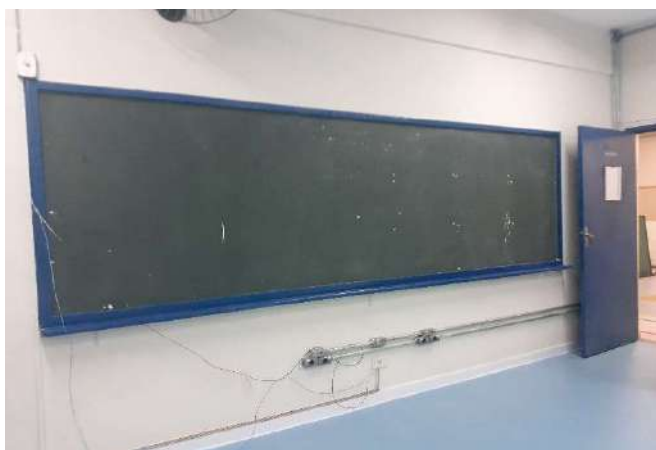
FOTO 81 Sala de Leitura - Improvisos elétricos

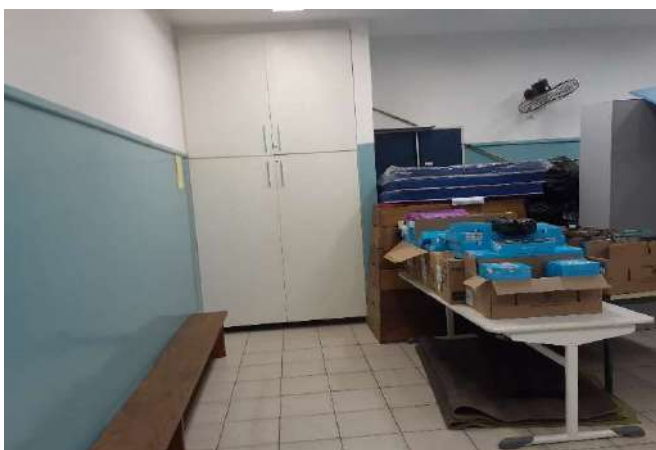
FOTO 99 Sala 1 - Piso desgastado

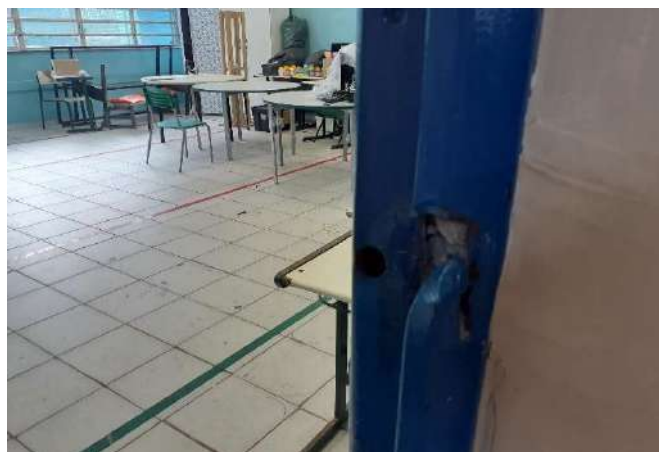
FOTO 102 Sala 2 - Piso desgastado

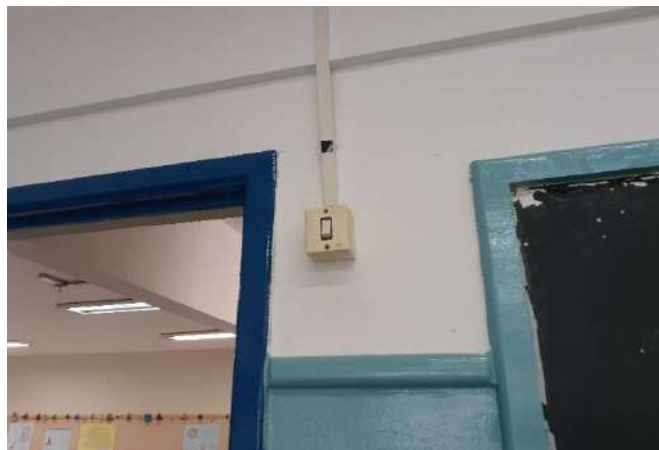
FOTO 98 Sala 3 - Canaleta sem continuidade

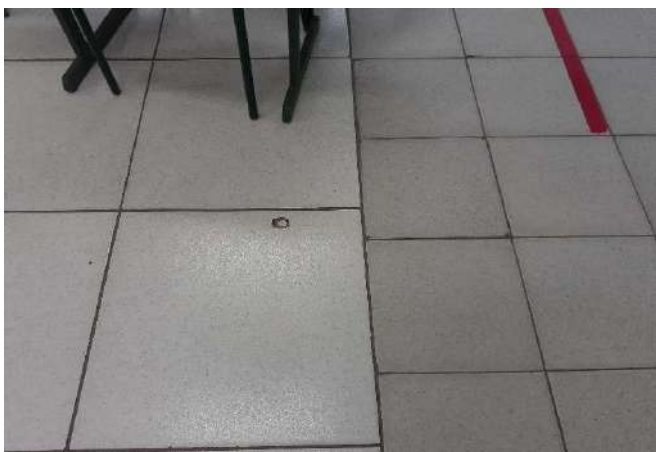
FOTO 101 Sala 5 - Piso partes quebrada

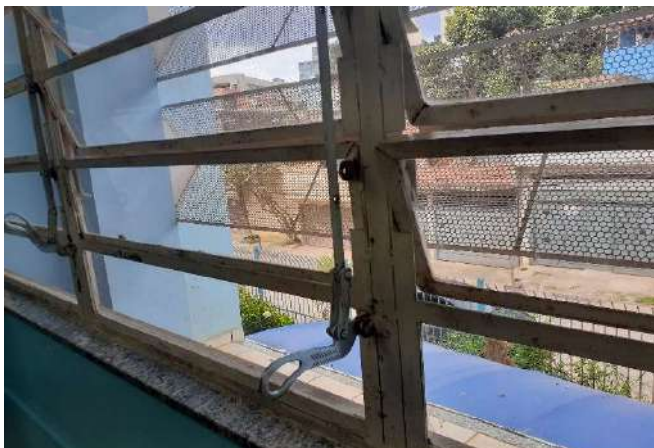
FOTO 97 Sala 5 - Esquadria quebrada

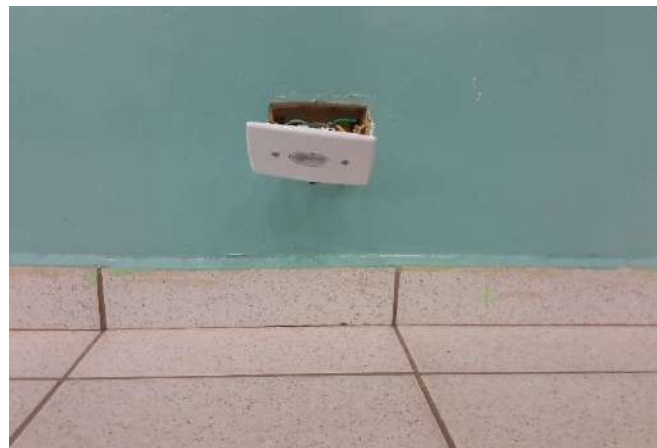
FOTO 98 Sala 6 - Tomada inadequada (perigoso)

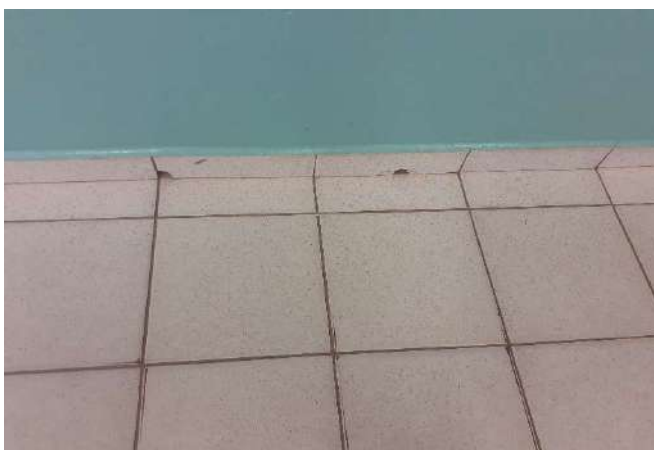
FOTO 99 Sala 6 - Rodapé partes quebradas

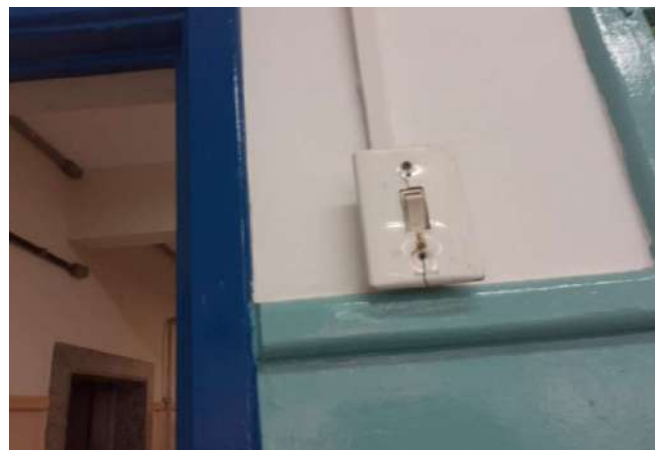
FOTO 100 Sala 6 - Interruptor quebrado

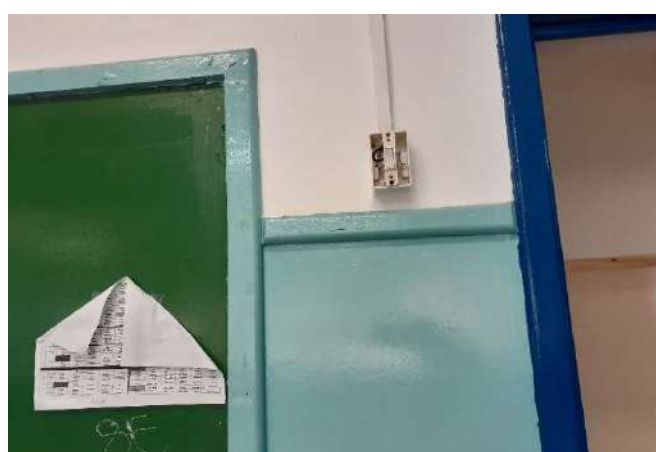
FOTO 102 Sala 7 - Tomada inadequada

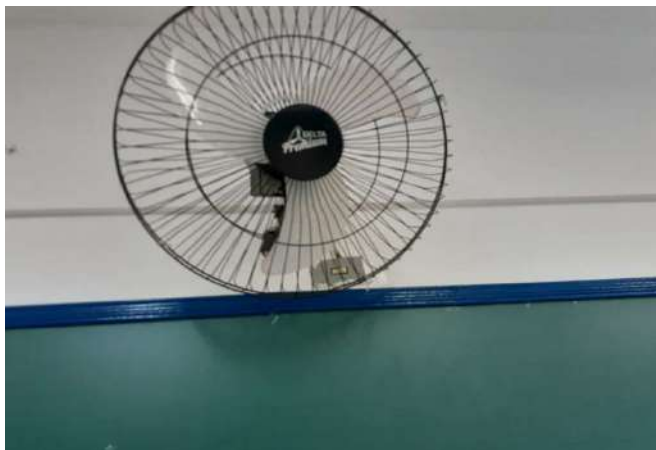
FOTO 103 Sala 7 - Ventilador não funciona

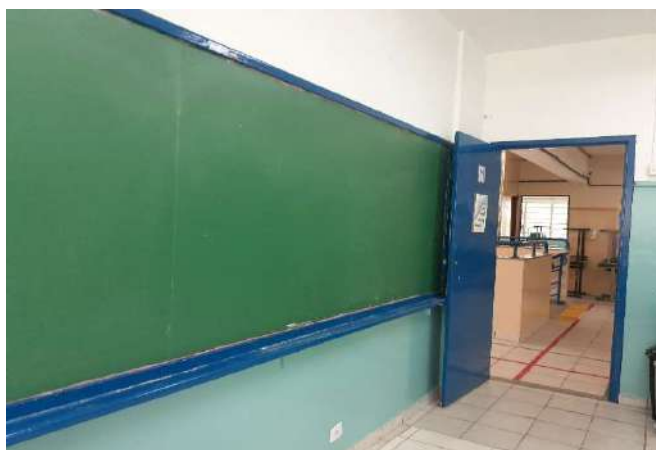
FOTO 106 Sala 11 - Rodapé

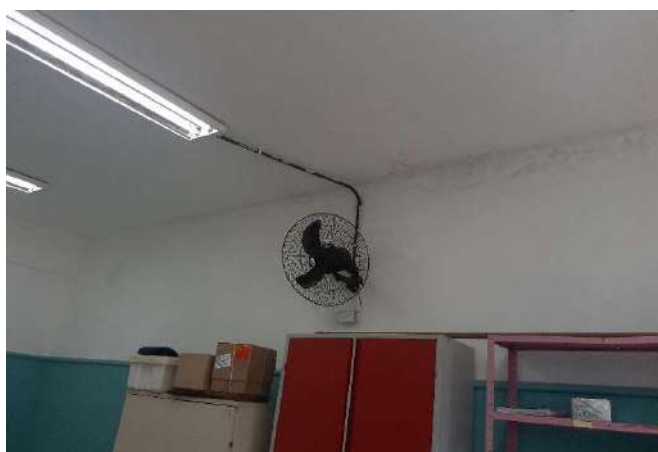
FOTO 108 Sala 13 - Improviso elétrico

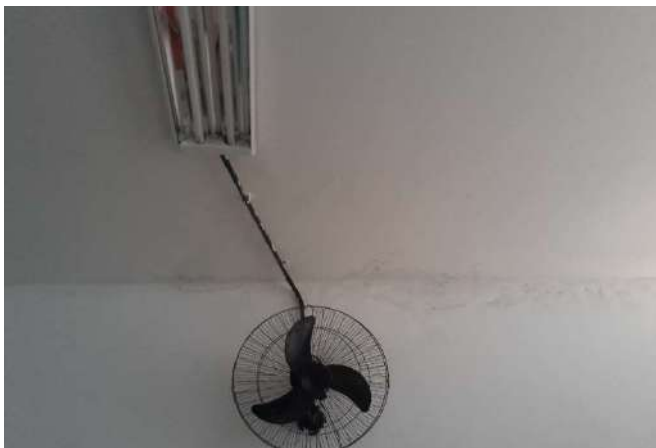
FOTO 103 Sala 13 - Improviso elétrico

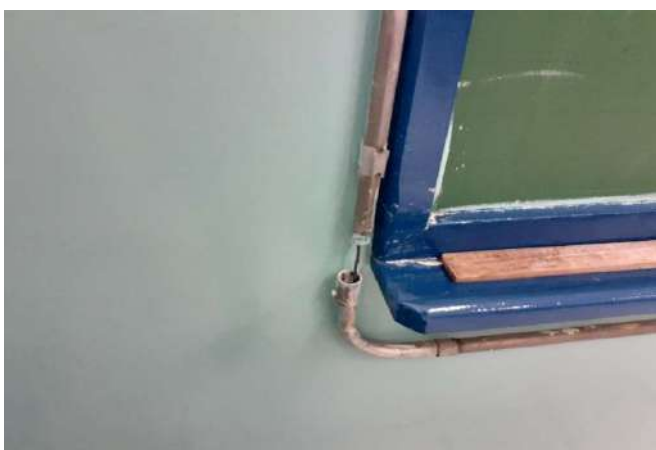
FOTO 108 Sala 14 - Bolor na parede

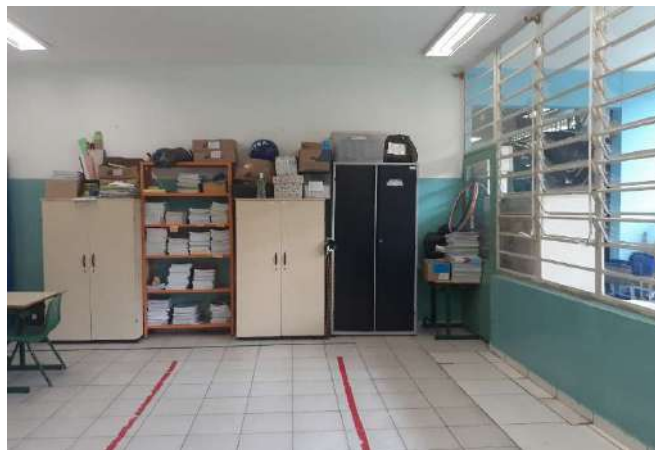
FOTO 105 Sala 15 - Esquadria emperrada

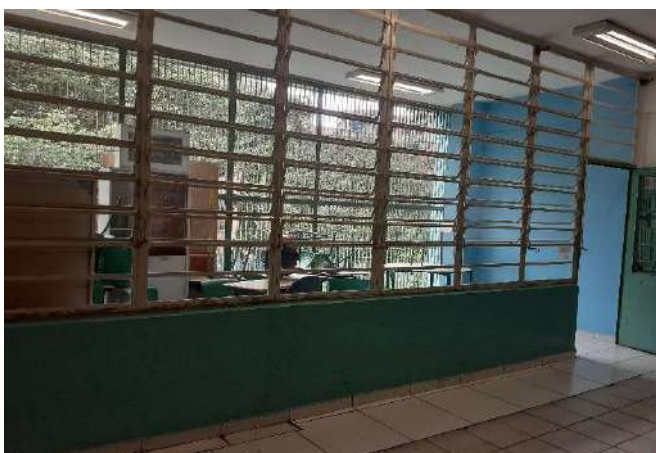
FOTO 106 Sala 15 - Instalação, improvisos elétricos

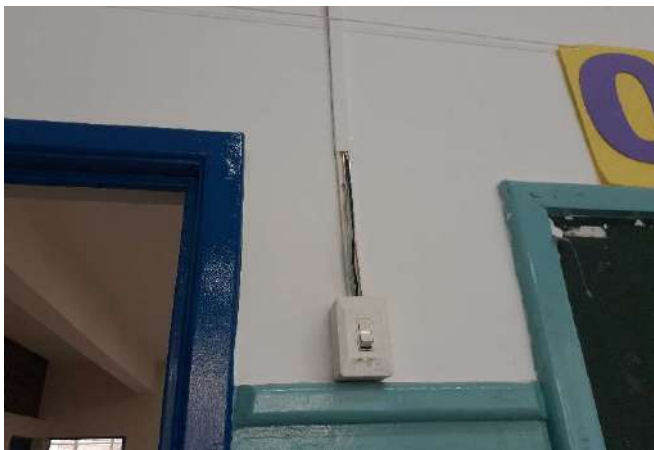
FOTO 103 Sala 16 - Improviso elétrico

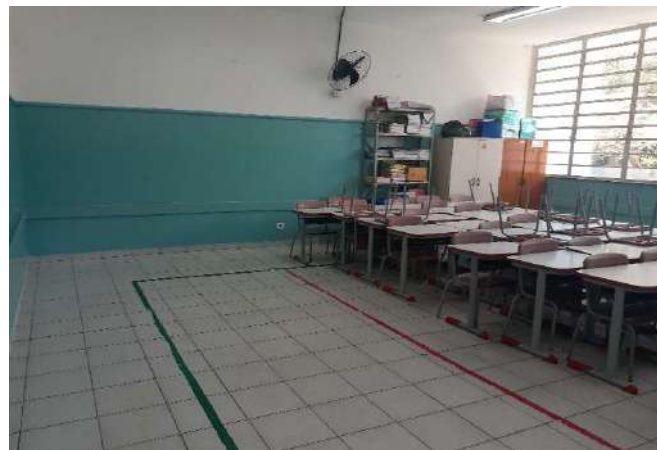
FOTO 104 Sala 16 - Piso desgastado

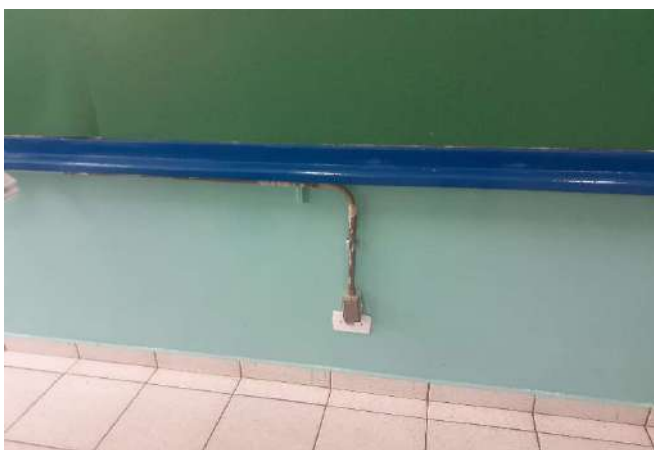
FOTO 105 Sala 16 - Improviso elétrico

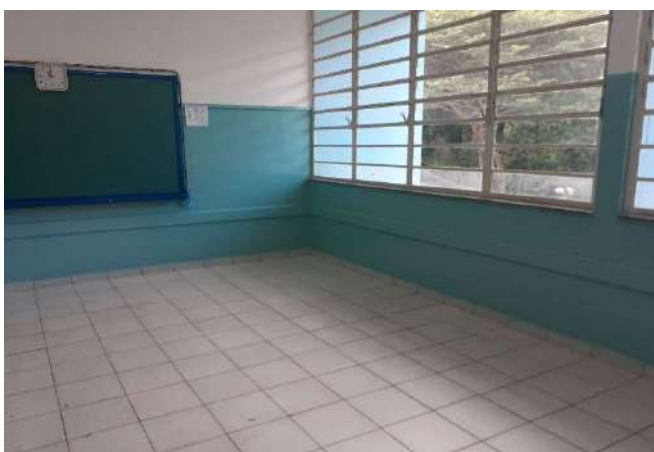
FOTO 107 Sala 17 - Piso desgastado

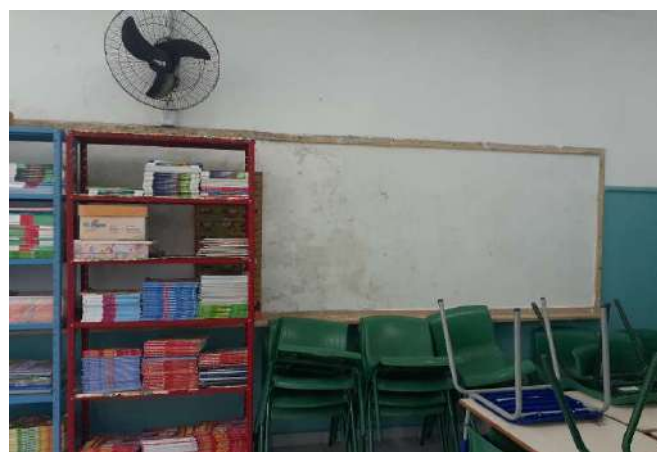
FOTO 108 Sala 17 - Ventilador na funciona, mancha de mofo/ bolor

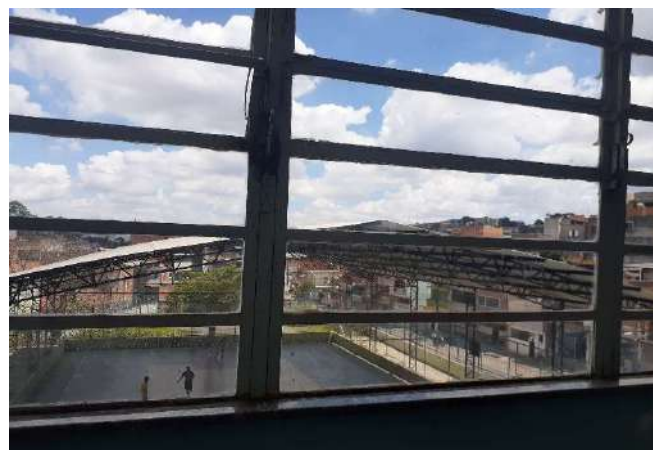
FOTO 106 Sala 18 - Esquadria sem deslizamento

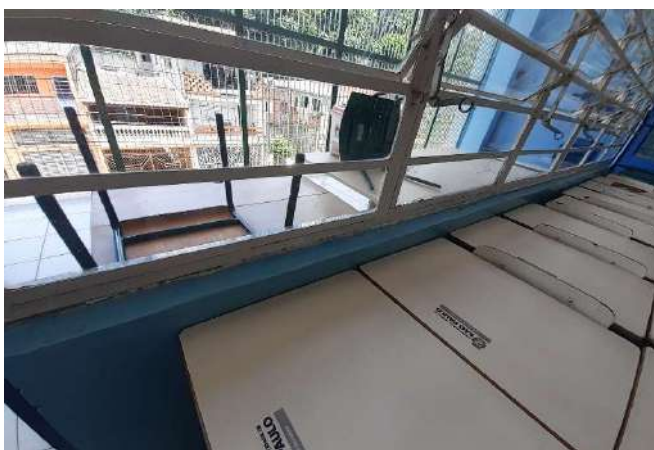
FOTO 105 Sala 19 - Esquadria emperrada

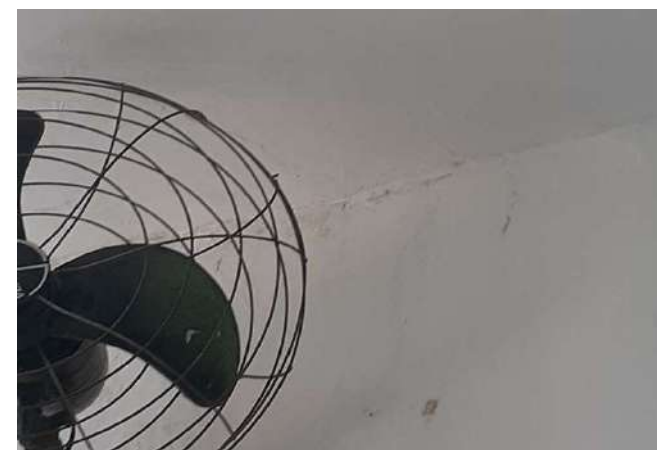
FOTO 106 Sala 19 - Bolhas e mancha de bolor/mofo

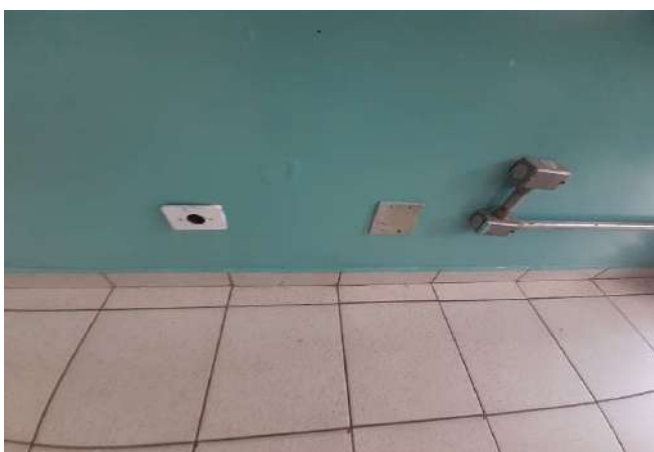
FOTO 107 Sala 19 - Tomada/ interruptor danificados

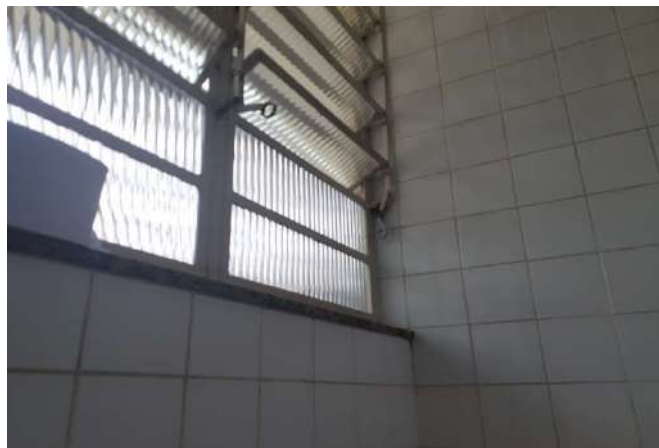
FOTO 104 Sanit. Func. Masc. - Esquadria enferrujada

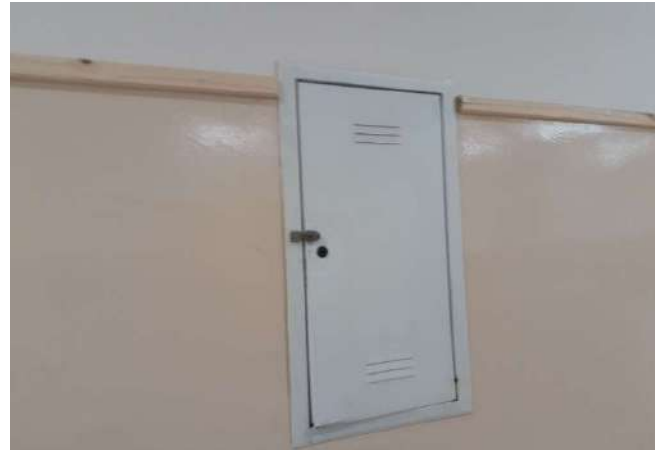
FOTO 106 Quadro de energia - Trancado

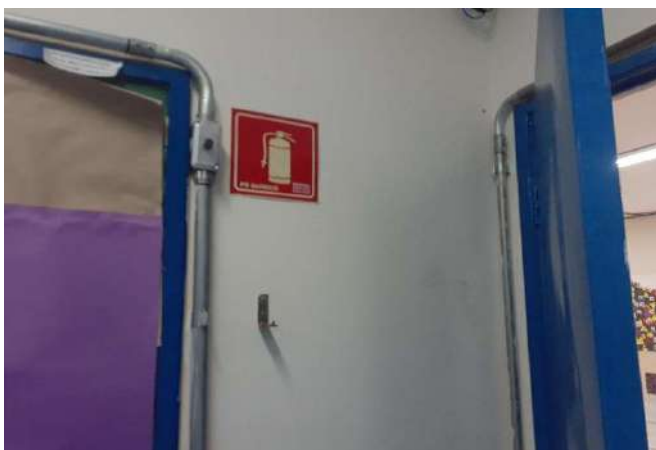
FOTO 107 Extintor - Sem cilindro

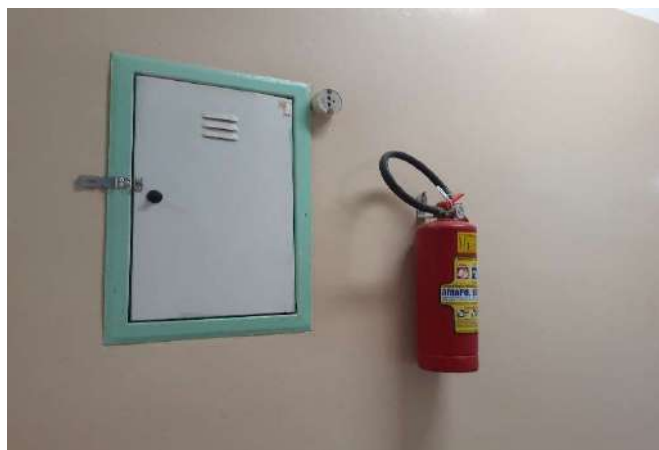
FOTO 108 Extintor - Sem placa
