# **PROCESSO SEI Nº 6016.2021/0086735-1**

## **CHAMAMENTO PÚBLICO Nº CH/002/2021/SGM-SEDP**

## **EMEF PARQUE BOA ESPERANCA II**

| 1.3. | Relatório Fotográfico..... | 008 |

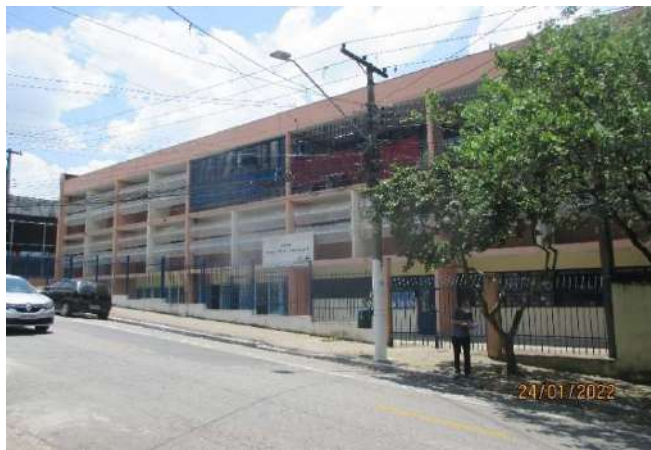
FOTO 1 FACHADA PRINCIPAL COM SUJIDADES

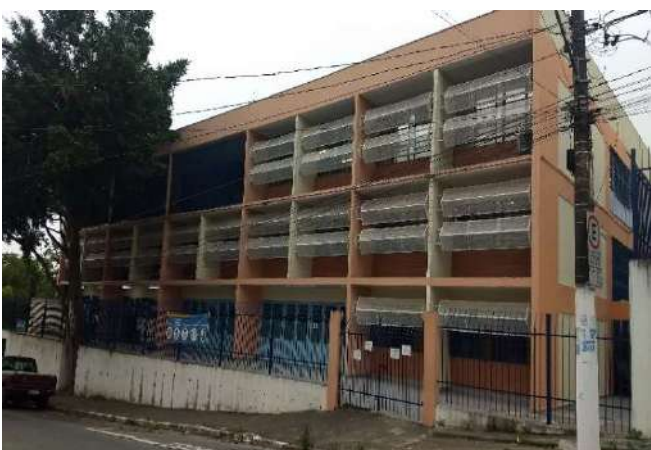
FOTO 3 FACHADA POSTERIOR COM MANCHAS DE BOLOR

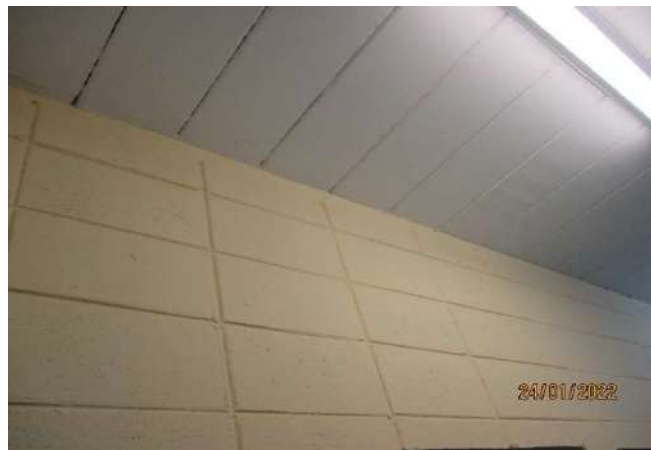
FOTO 8 PAREDE / TETO HALL PRINCIPAL

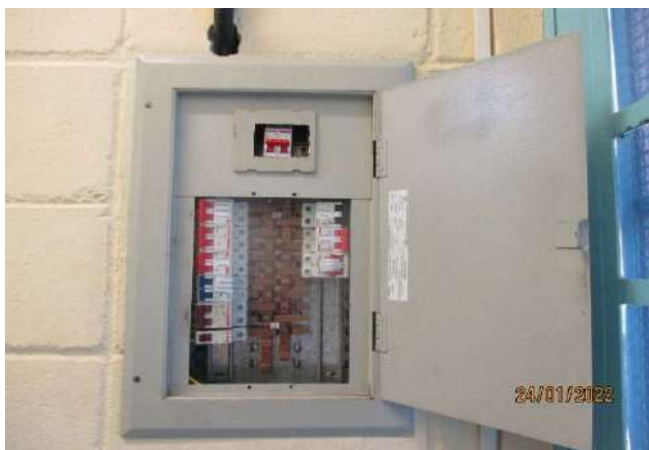
FOTO 13 QUADRO DISJUNTORES HALL PRINCIPAL

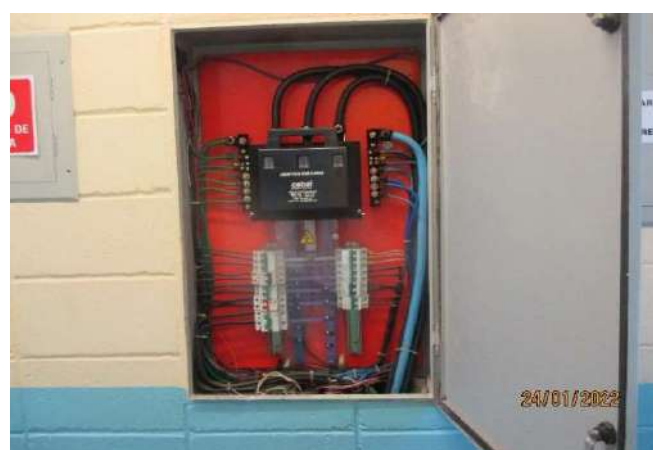
FOTO 14 QUADRO DISJUNTORES HALL PRINCIPAL

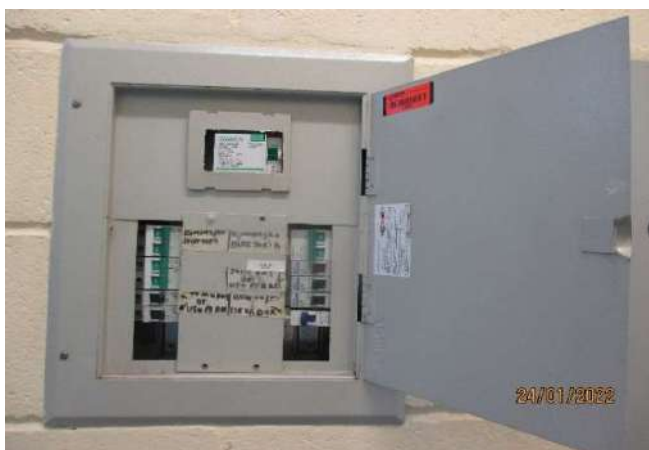
FOTO 15 QUADRO DISJUNTORES HALL PRINCIPAL

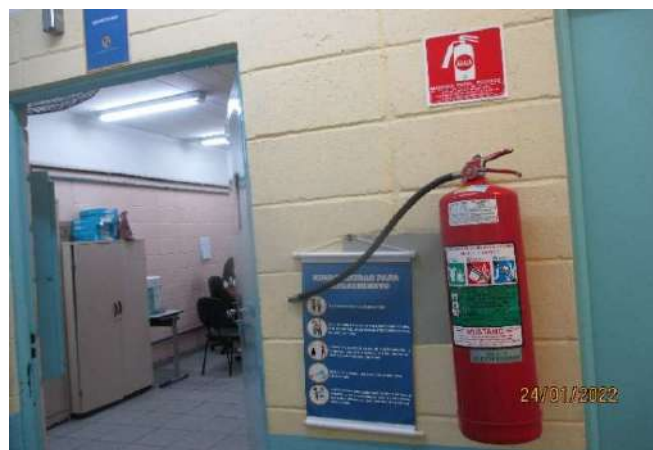
FOTO 16 EXTINTOR HALL PRINCIPAL

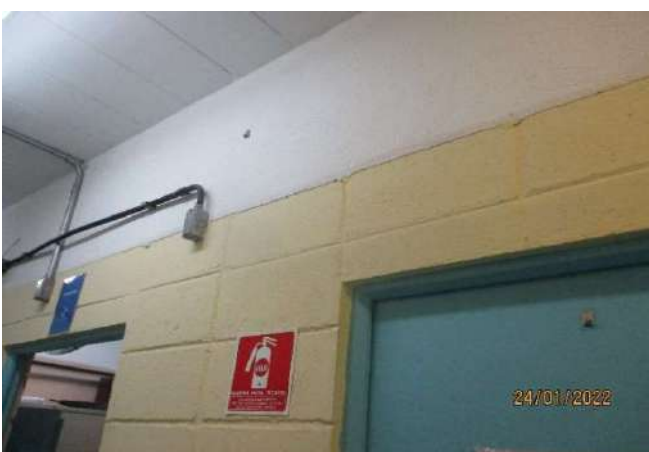
FOTO 17 PAREDE / TETO HALL PRINCIPAL COM SUJIDADES

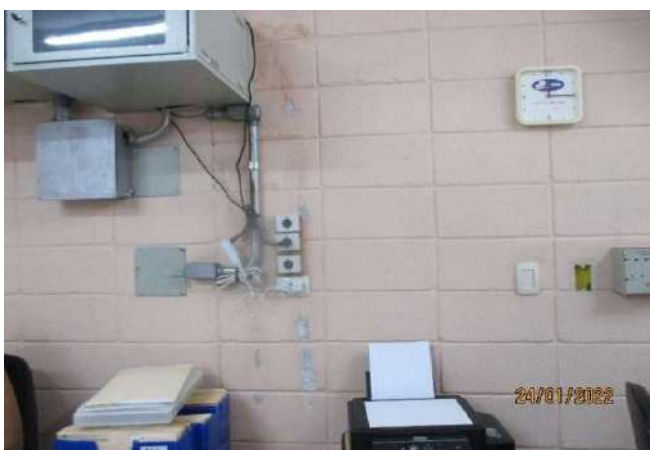
FOTO 21 SECRETARIA PAREDE DESCASCANDO E MANCHAS DE BOLOR

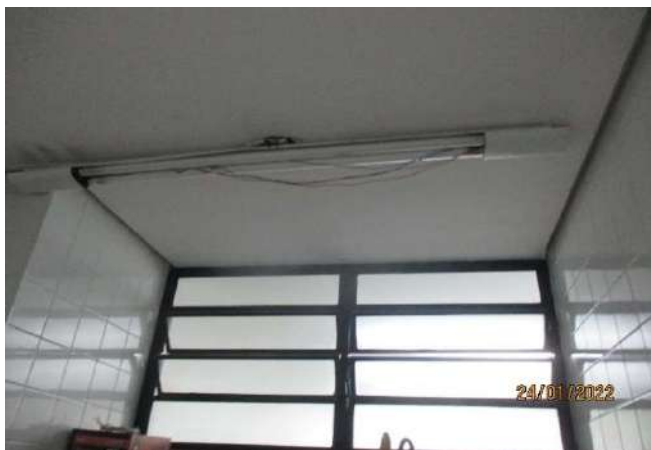
FOTO 51 LUMINÁRIA SANITÁRIO PCD TÊRREO FIAÇÃO APARENTE

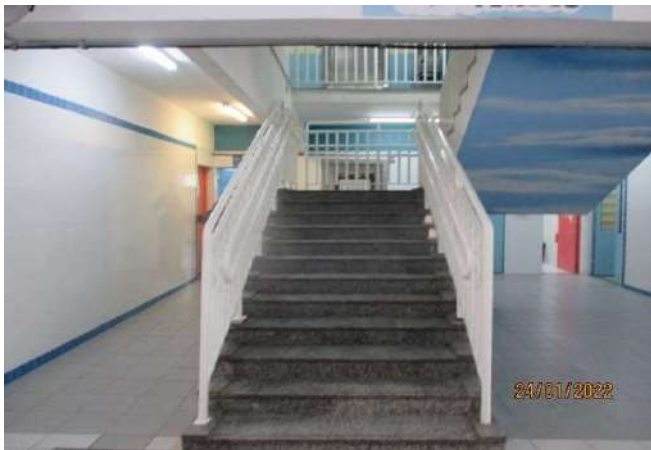
FOTO 52 ACESSO A PAVIMENTO INTERMEDIÁRIO SEM FITA ANTIDERRAPANTE

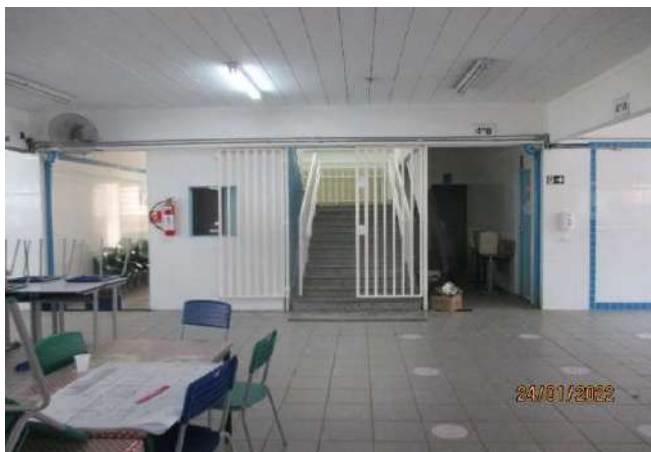
FOTO 53 ACESSO B PAVIMENTO INTERMEDIÁRIO SEM FITA ANTIDERRAPANTE

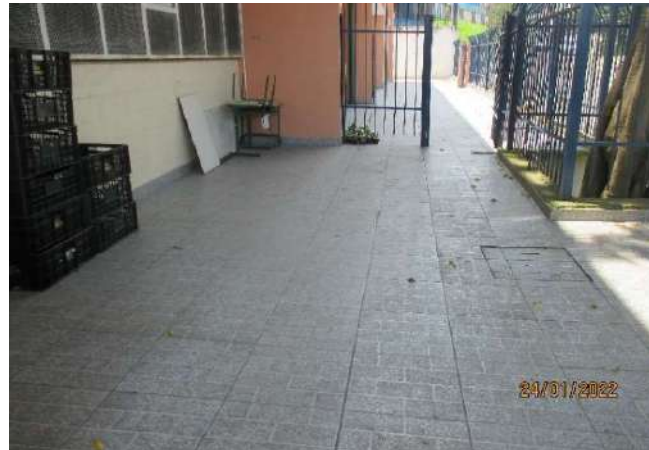
FOTO 64 LATERAL POSTERIOR PAREDE COM SUJIDADES E DESCOLRAÇÃO DA PINTURA

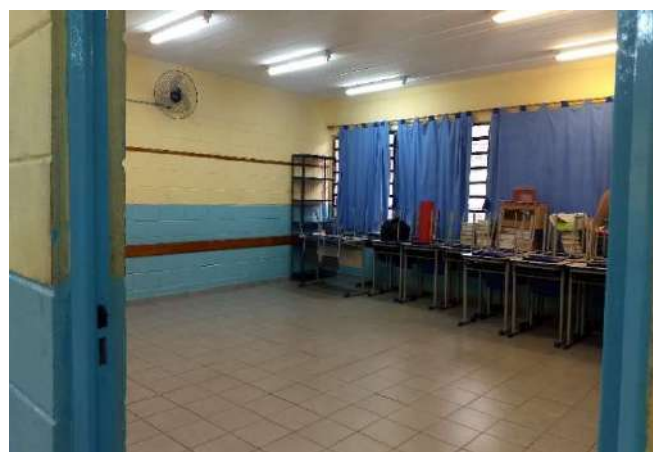
FOTO 76 SALA DE AULA 4 PAREDE COM SUJIDADES

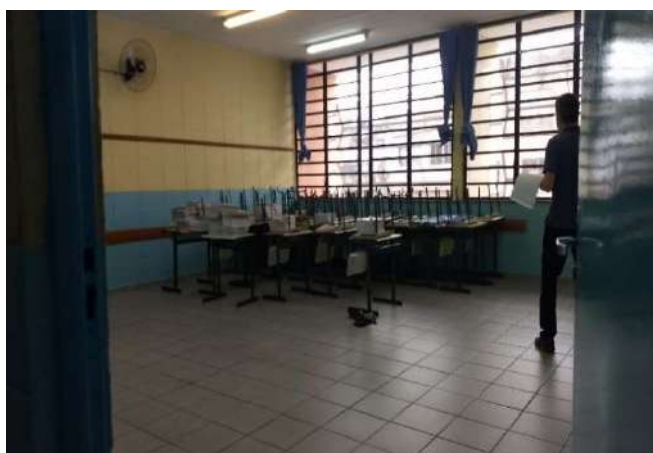
FOTO 99 SALA DE AULA 13 PAREDE COM SUJIDADES

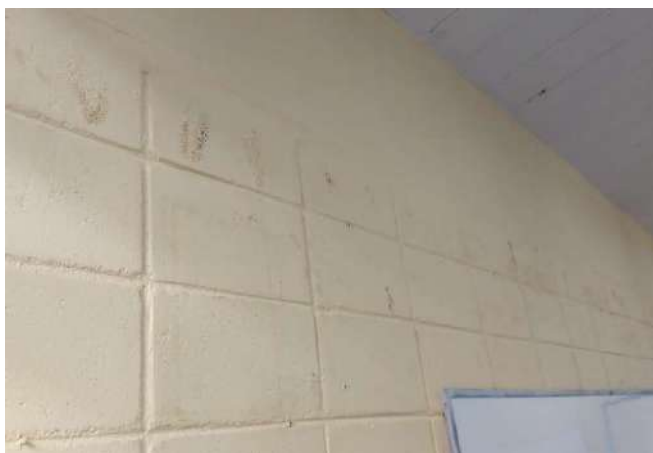
FOTO 101 PAREDE SALA DE AULA 14 PAREDE COM SUJIDADES

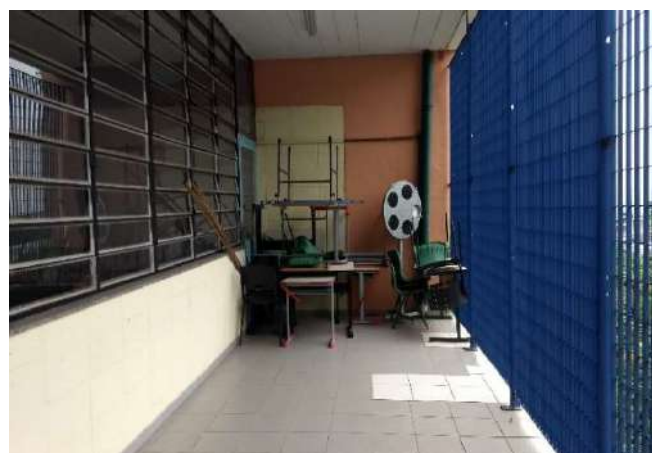
FOTO 105 VARANDA SALA PROFESSORES PAREDE COM SUJIDADES

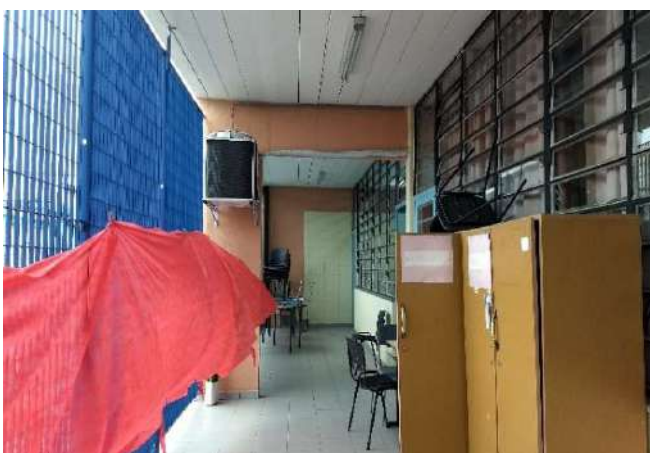
FOTO 106 VARANDA SALA DE VÍDEO PAREDE COM SUJIDADES

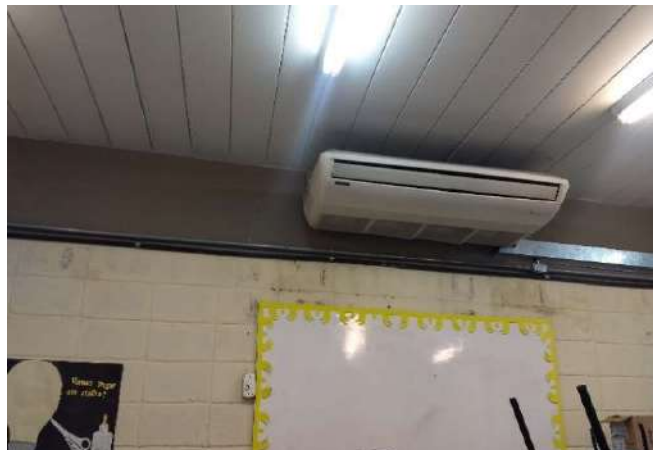
| Nome da Unidade : | | PARQUE BOA ESPERANÇA II | DRE : | SÃO MATEUS |
|---|---|---|---|---|
| 6.8 | Infiltração | 2 | SECRETARIA / QUADRA / SALA DE INFORMÁTICA | |

FOTO 124 SALA DE INFORMÁTICA PAREDES COM MANCHA DE BOLOR E SUJIDADES
