# **PROCESSO SEI Nº 6016.2021/0086735-1**

## **CHAMAMENTO PÚBLICO Nº CH/002/2021/SGM-SEDP**

## **EMEF PLINIO DE QUEIROZ**

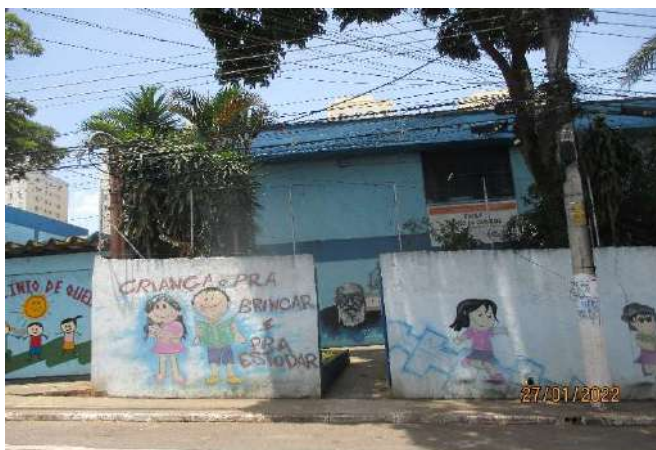
FOTO 1 FACHADA PRINCIPAL PINTURA DESBOTADA

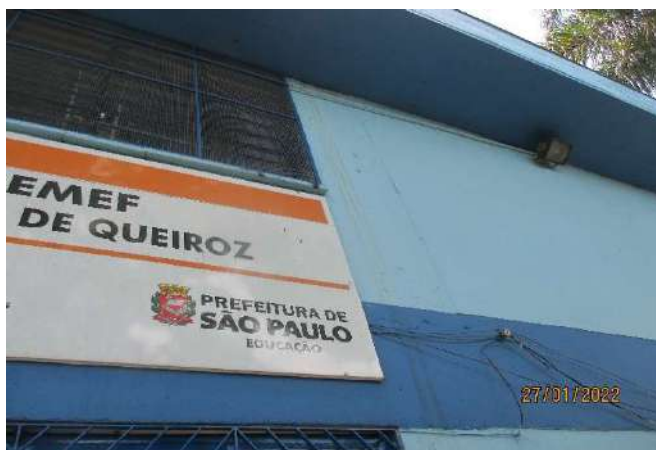
FOTO 3 COMUNICAÇÃO VISUAL, FACHADA PRINCIPAL PAREDE COM MANCHAS DE BOLOR E SUJIDADES

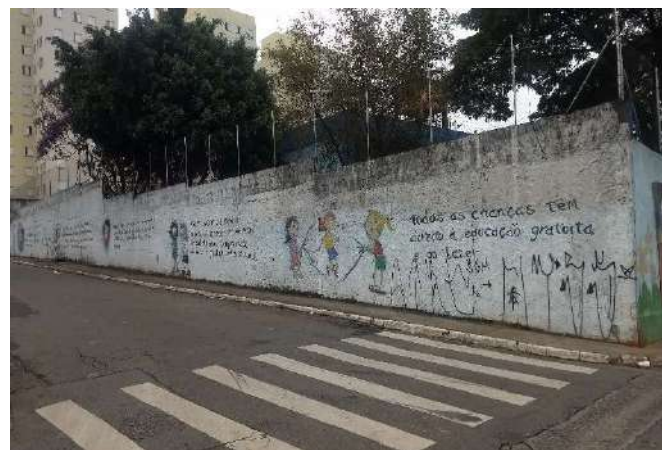
FOTO 4 FACHADA LATERAL, MURO COM PAREDE COM MANCHAS DE BOLOR E SUJIDADES

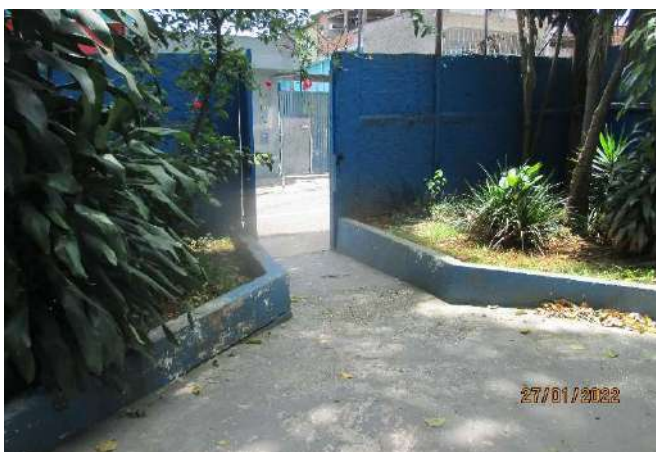
FOTO 5 ACESSO 1 PAREDE COM MANCHAS DE BOLOR E SUJIDADES

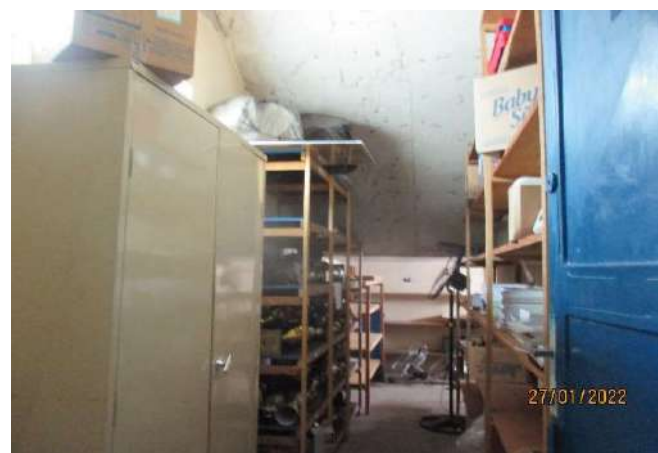
FOTO 24 DEPÓSITO DE MATERIAIS PAREDE COM MANCHAS DE BOLOR E SUJIDADES

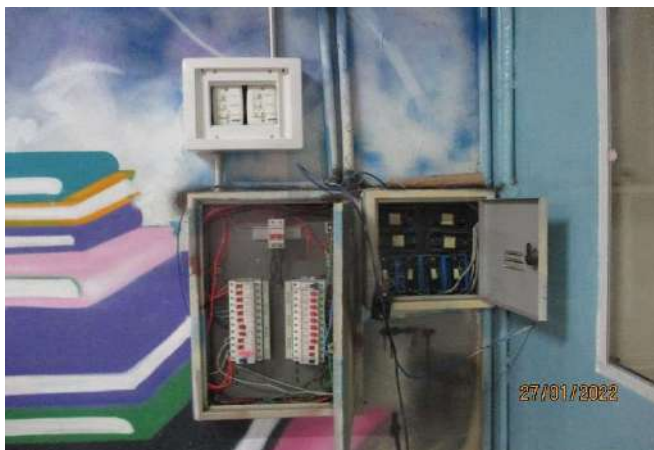
FOTO 25 QUADRO DISJUNTORES PALCO SEM PROTEÇÃO

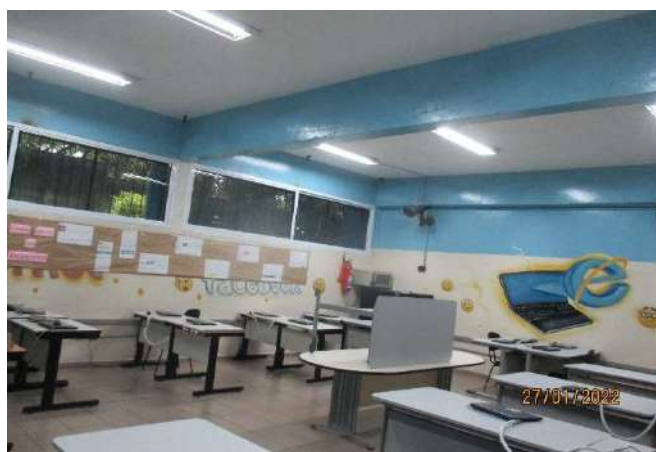
FOTO 29 LABORATÓRIO DE INFORMÁTICA PAREDE COM MANCHAS DE BOLOR E SUJIDADES

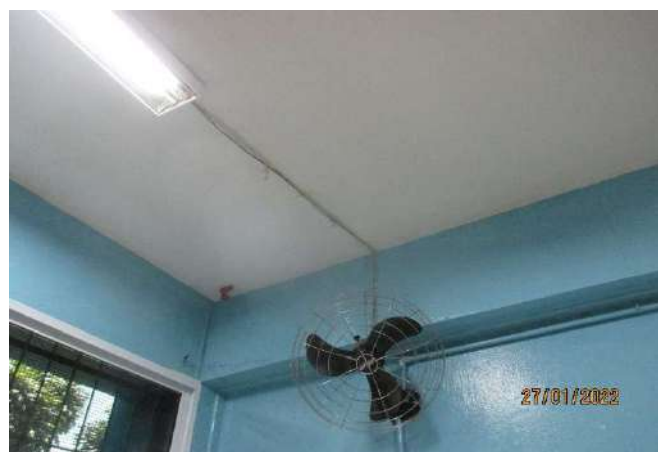
FOTO 30 FIAÇÃO EXPOSTA LAB. DE INFORMÁTICA

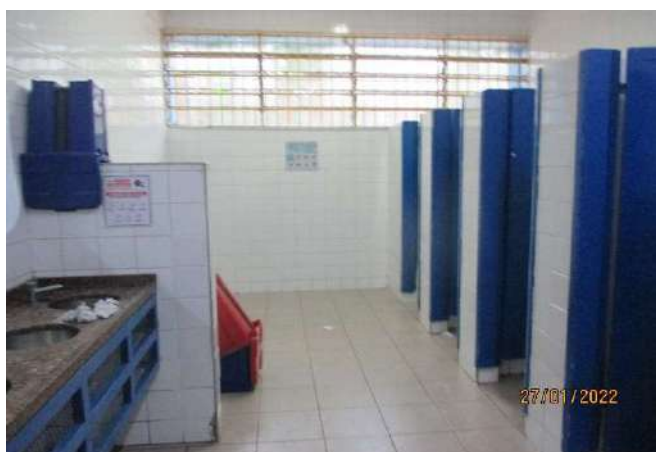
FOTO 33 SANITÁRIO MASCULINO ALUNOS ESQUADRIA COM CORROSÃO

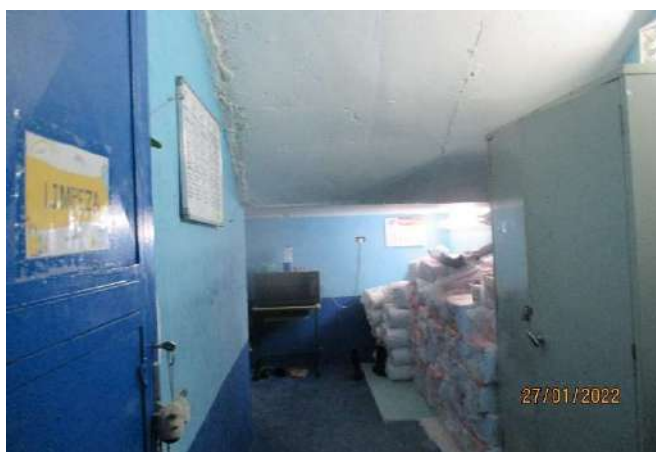
FOTO 35 DEPÓSITO 3 PAREDE COM MANCHAS DE BOLOR E SUJIDADES

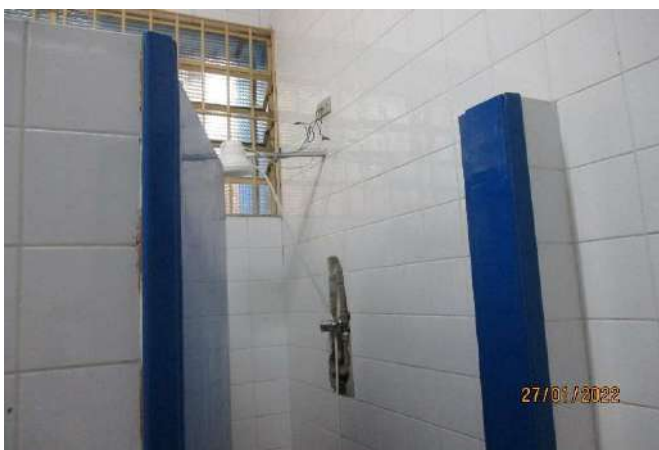
FOTO 45 VESTIÁRIO FEMININO TERCEIRIZADA PAREDE QUEBRADA

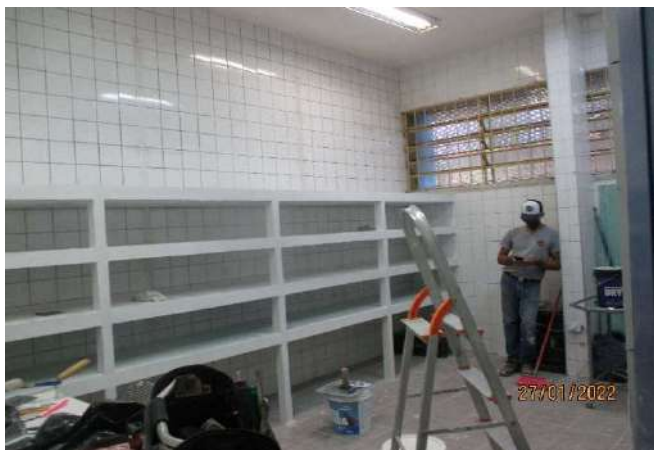
FOTO 49 DISPENSA (EM REFORMA)

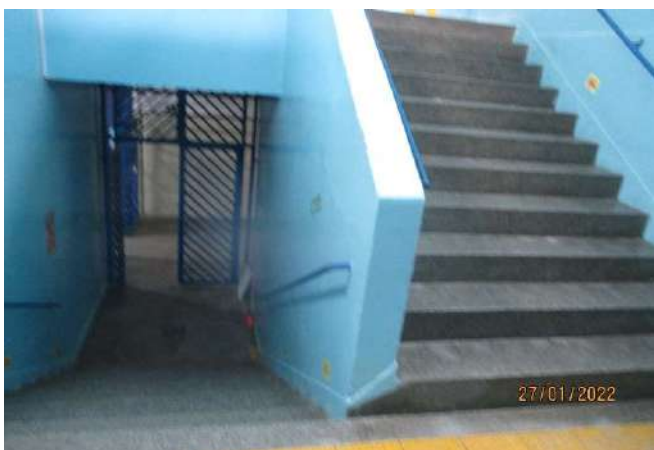
FOTO 51 ACESSO PISO SUPERIOR ESCADA SEM FITA ANTIDERRAPANTE

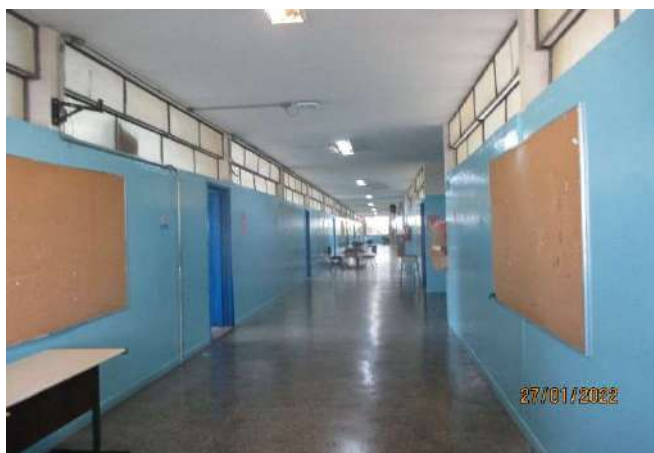
FOTO 53 CORREDOR SEGUNDO PAVIMENTO PAREDE COM SUJIDADES

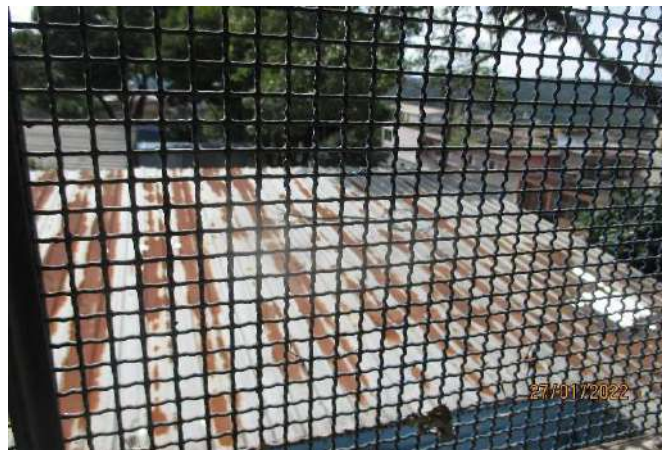
FOTO 56 TELHADO BRINQUEDOTECA COM SUJEIDADES E CORROSÃO

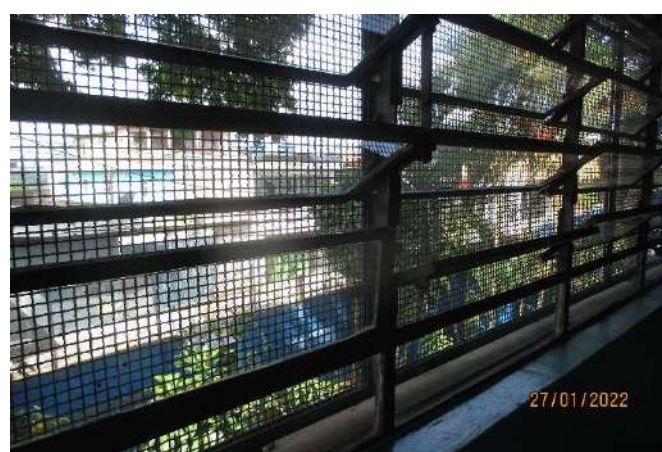
FOTO 58 SALA DE AULA 2 ESQUADRIA COM CORROSÃO

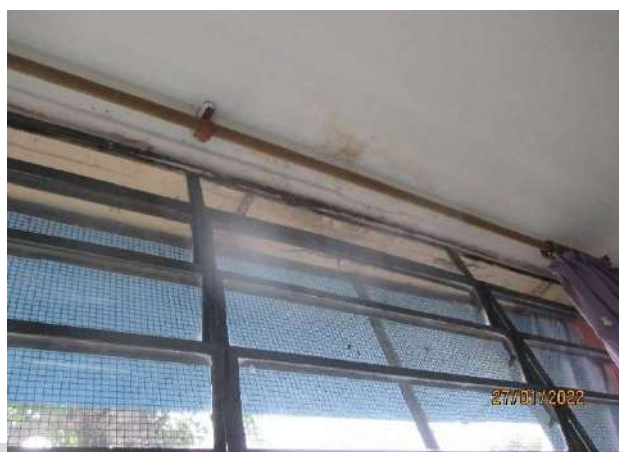
FOTO 65 SUJIDADES E MANCHAS DE BOLOR

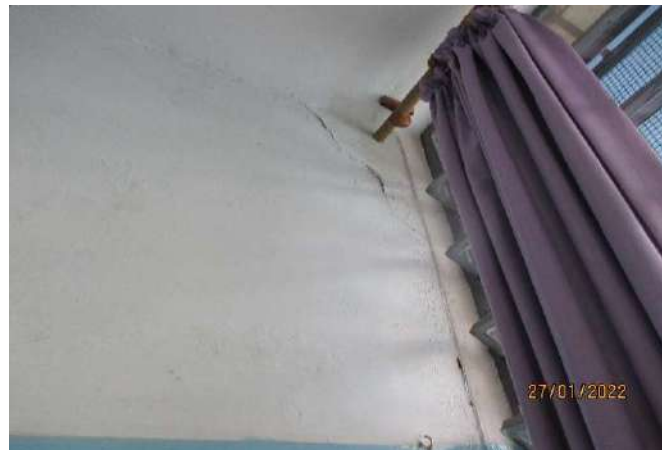
FOTO 68 SALA DE AULA 4 ESQUADRIA COM CORROSÃO, SUJIDADES, MANCHAS DE BOLOR E TRINCAS

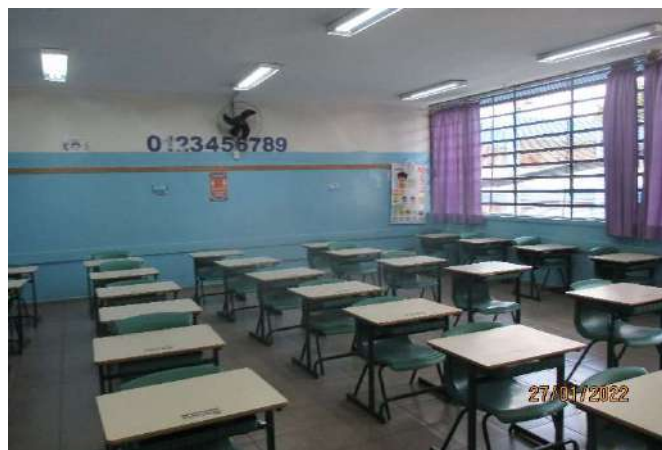
FOTO 70 SALA DE AULA 9 COM MANCHAS DE BOLOR

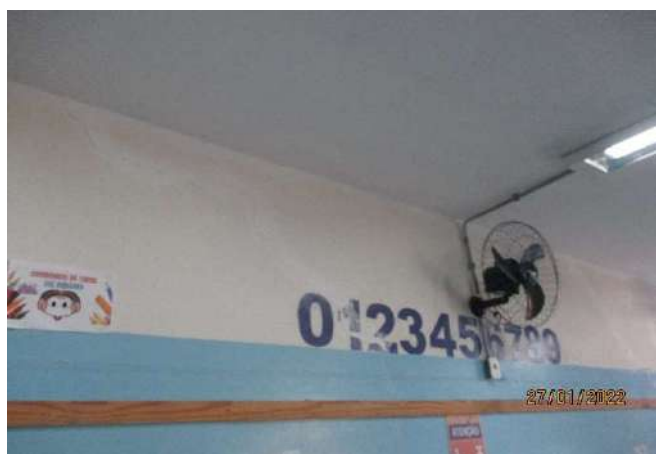
FOTO 71 SALA DE AULA 9 COM SUJIDADES E MANCHAS DE BOLOR

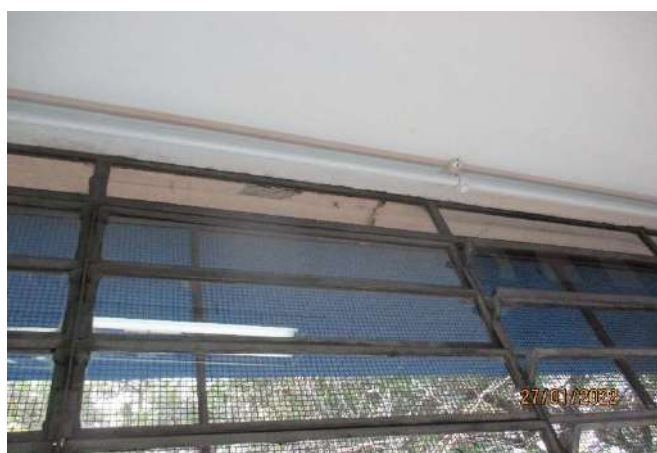
FOTO 75 SALA DE AULA 8 ESQUADRIA COM CORROSÃO, PAREDE COM SUJIDADES, TRINCA E MANCHAS

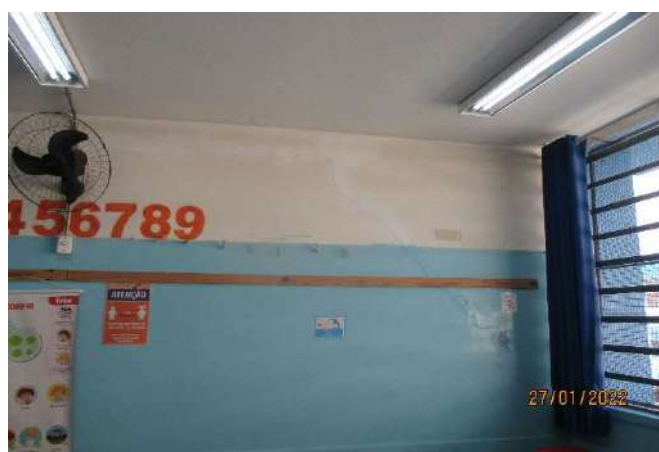
FOTO 78 SALA DE AULA 9 COM TRINCA, SUJIDADES E MANCHAS DE BOLOR

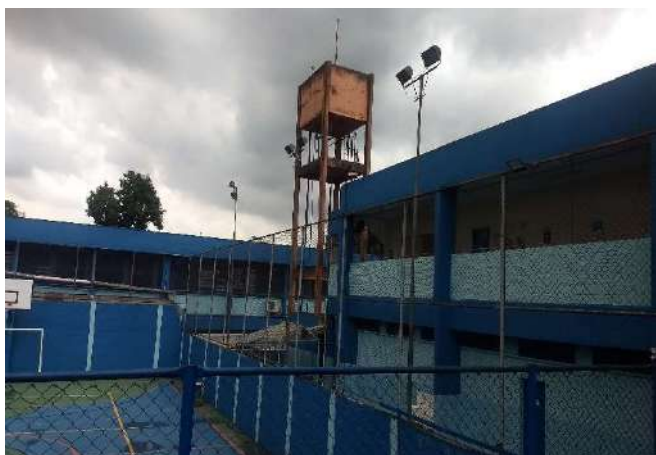
FOTO 117 FACHADA POSTERIOR COM SUJIDADES

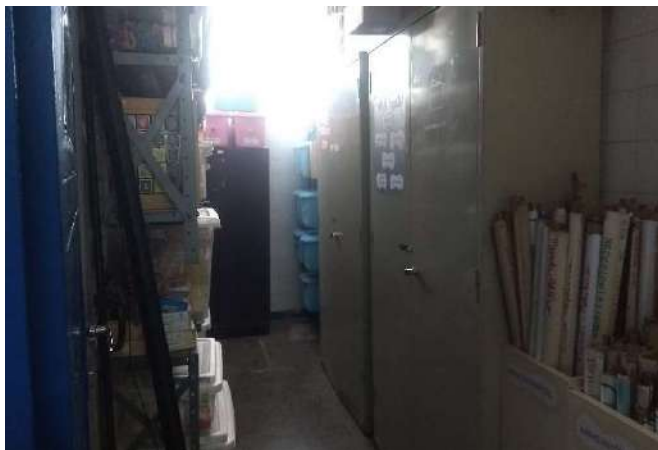
FOTO 121 SALA DE JOGOS PEDAGÓGICOS PAREDES COM SUJIDADES
