# **PROCESSO SEI Nº 6016.2021/0086735-1**

## **CHAMAMENTO PÚBLICO Nº CH/002/2021/SGM-SEDP**

## **EMEF RODRIGUES DE CARVALHO**

Realizo nesta data vistoria técnica de diagnóstico de unidade escolar para levantamento cadastral e de infraestrutura da unidade.

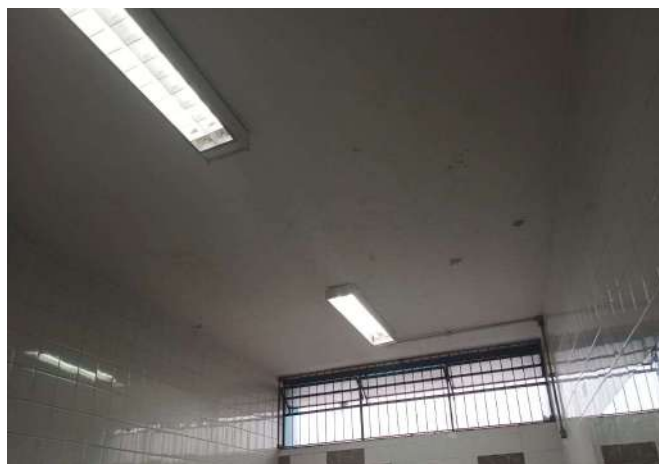
FOTO 36 BANHEIRO MASCULINO COM DESTACAMENTO NO TETO

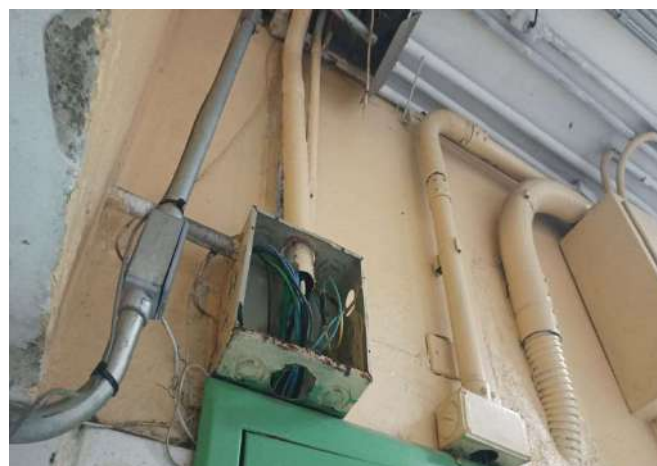
FOTO 52 PÁTIO IMPROVISSOS NA ELÉTRICA

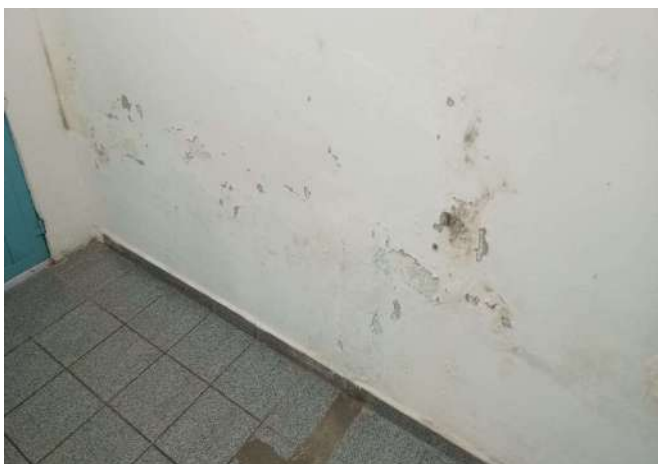
FOTO 59 SECRETARIA COM SUJIDADES NAS PAREDES

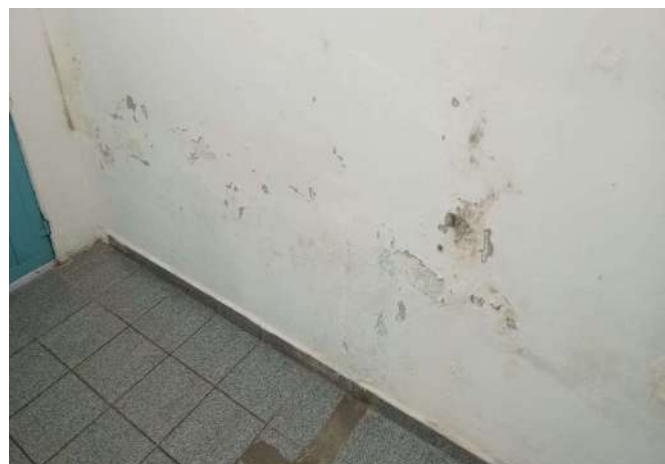
FOTO 60 SECRETARIA COM DESTACAMENTO DO REVESTIMENTO DAS PAREDES

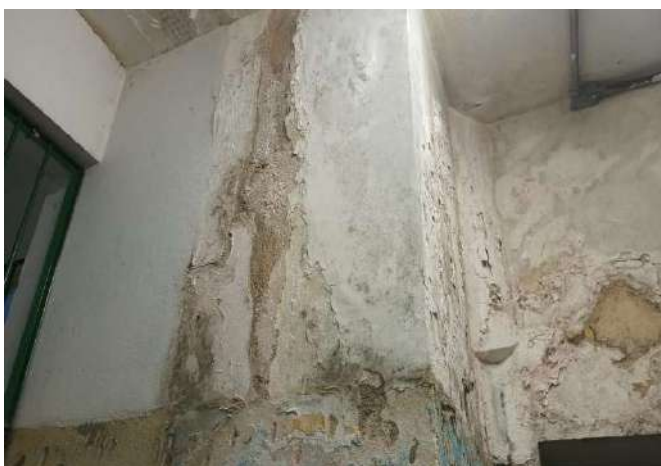
| Nome da Unidade | | RODRIGUES DE CARVALHO | |
|---|---|---|---|
| 6.8 | Infiltração | 3 | Sanitários da unidade escolar, Salas de aula, depósito didático, depósito pátio, cozinha, sala da secretaria,e quadra de esportes |

FOTO 63 DEPÓSITO DO PÁTIO COM INFILTRAÇÃO

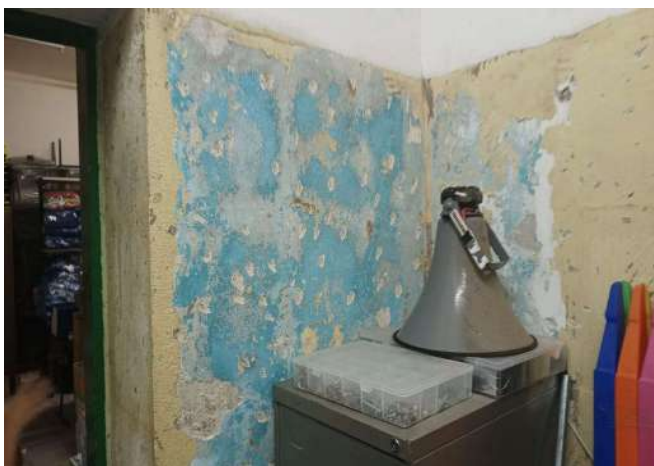
FOTO 67 DEPÓSITO DO PÁTIO COM INFILTRAÇÃO

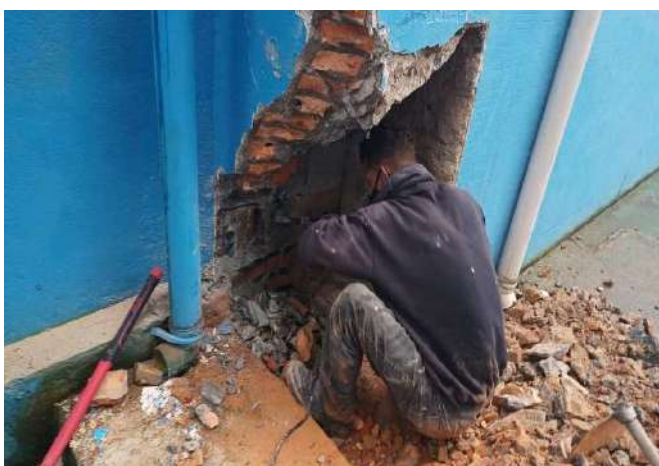
FOTO 75 FACHADA LATERAL DIREITA VAZAMENTO NA PRUMADA DE HIDRÁULICA

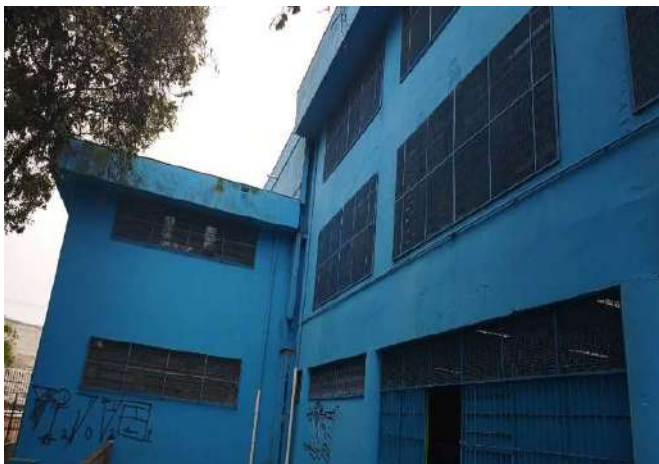
FOTO 85 FACHADA LATERAL DIREITA COM FISSURA

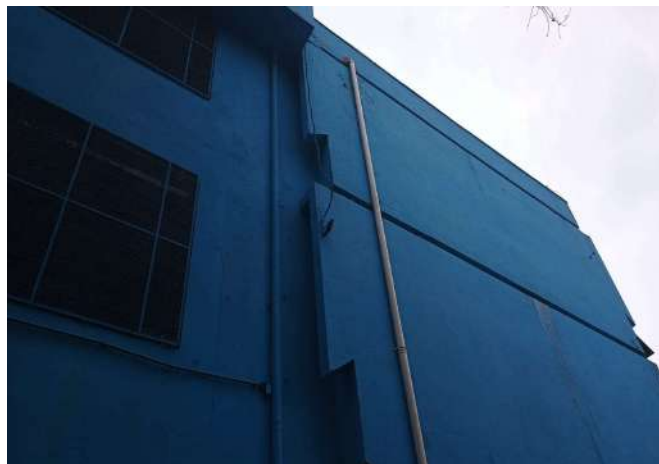
FOTO 86 FACHADA LATERAL DIREITA COM INFILTRAÇÃO

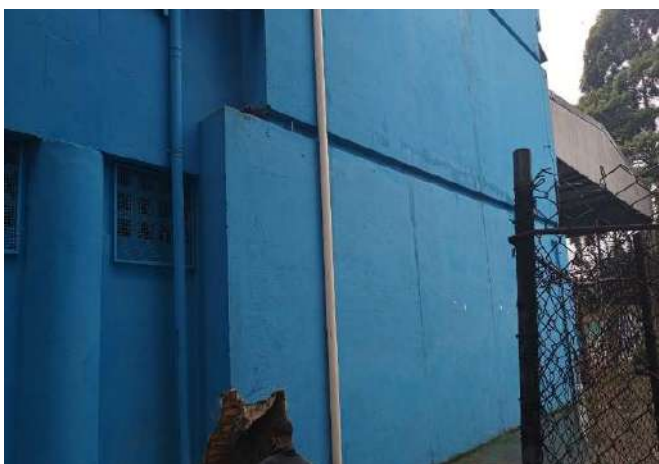
FOTO 87 FACHADA LATERAL DIREITA COM INFILTRAÇÃO

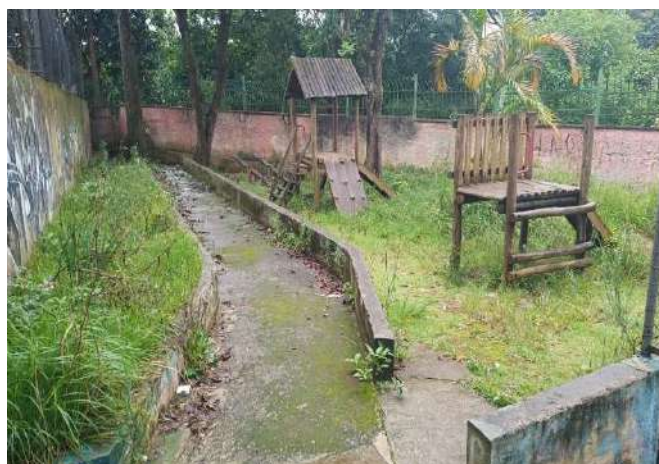
FOTO 88 PLAY GROUND COM FISSURAS NO PISO

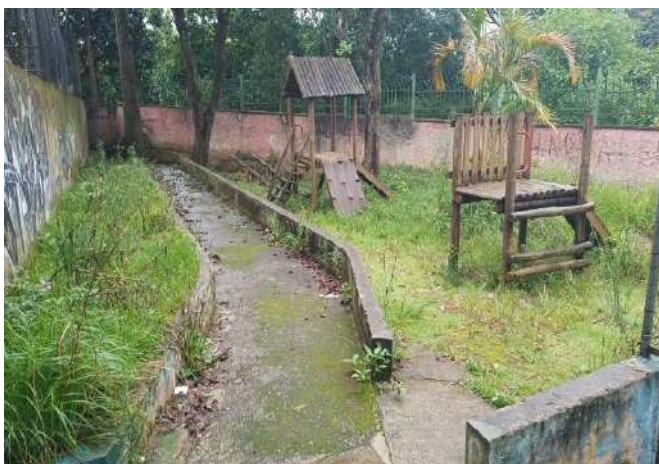
FOTO 89 PLAY GROUND COM FISSURAS NO PISO

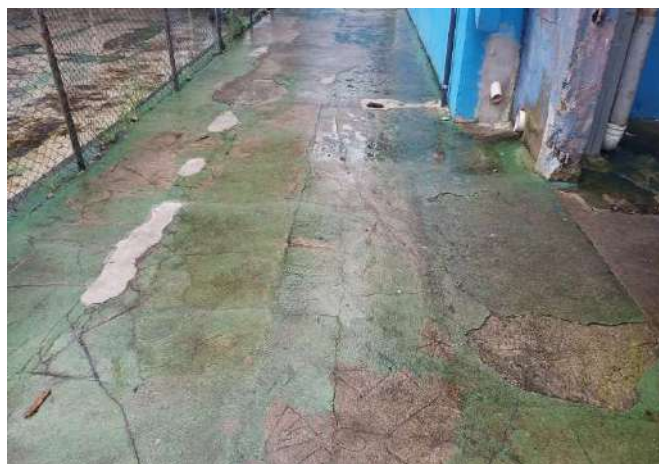
FOTO 90 ACESSO A QUADRA DE ESPORTES COM FISSURAS NO PISO

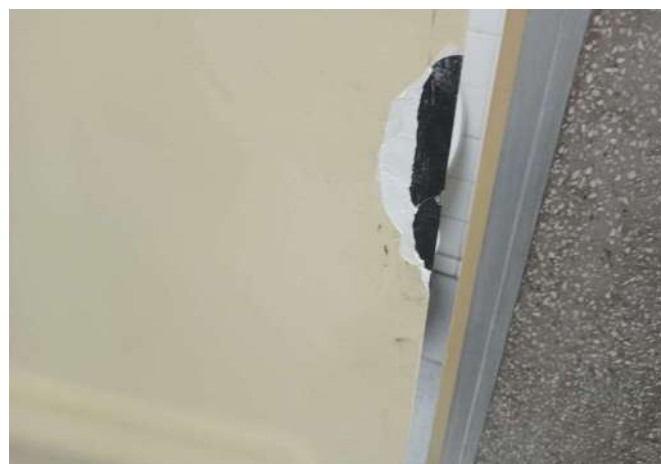
FOTO 118 BANHEIRO FEMININO DE ALUNOS COM PORTA DANIFICADA

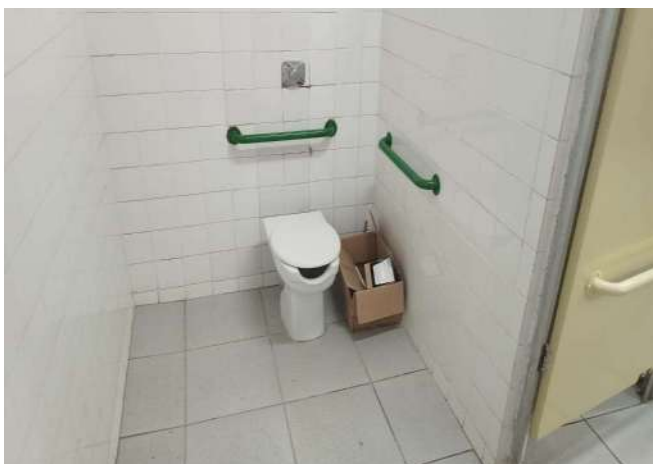
FOTO 119 BANHEIRO FEMININO DE ALUNOS COM FISSURA NOS REVESTIMENTOS

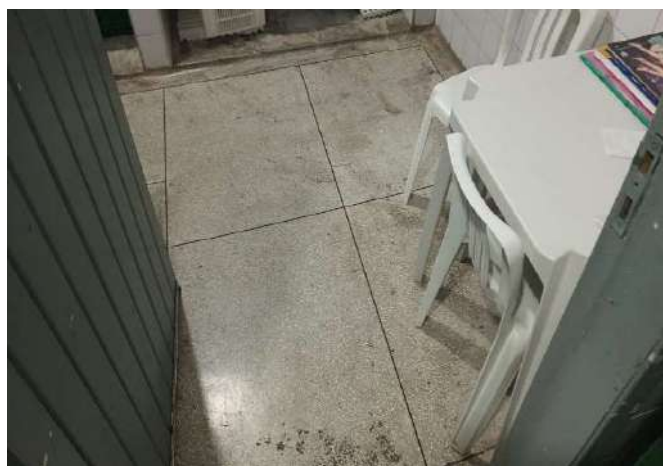
FOTO 142 DEPÓSITO DE MERENDA COM FISSURAS NO PISO

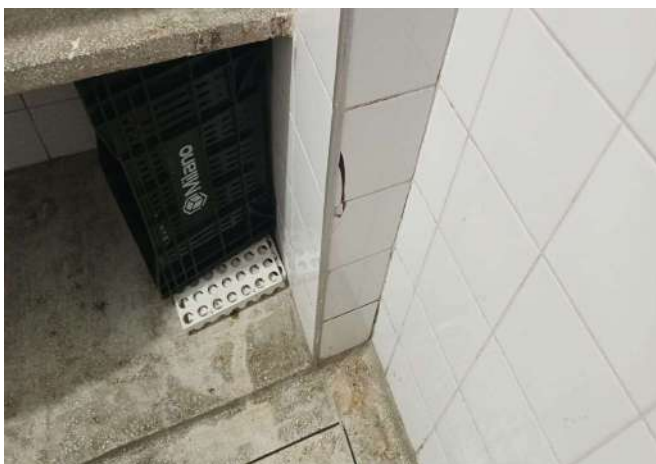
FOTO 143 DEPÓSITO DE MERENDA COM REVESTIMENTOS QUEBRADOS E SOLTOS

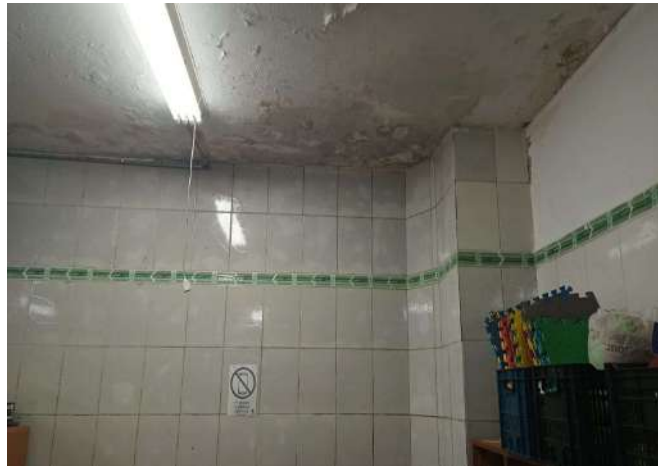
FOTO 158 SALA DE AULA 6 COM INFILTRAÇÃO

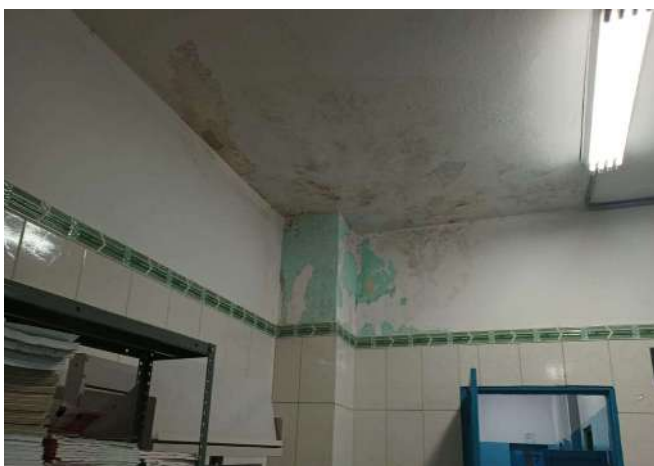
FOTO 159 SALA DE AULA 6 COM INFILTRAÇÃO

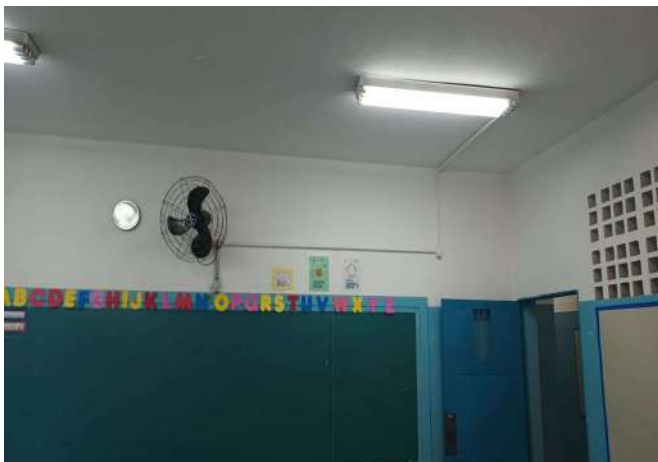
FOTO 175 SALA DE AULA 5 COM IMPROVISOS NA ELÉTRICA

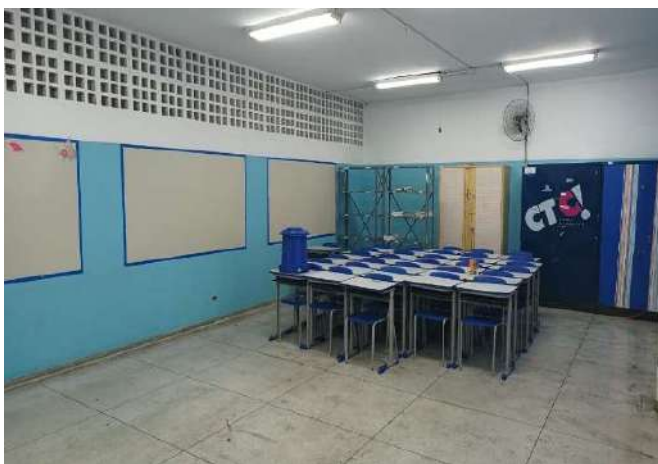
FOTO 179 SALA DE AULA 9 COM IMPROVISOS NA ELETTRICA

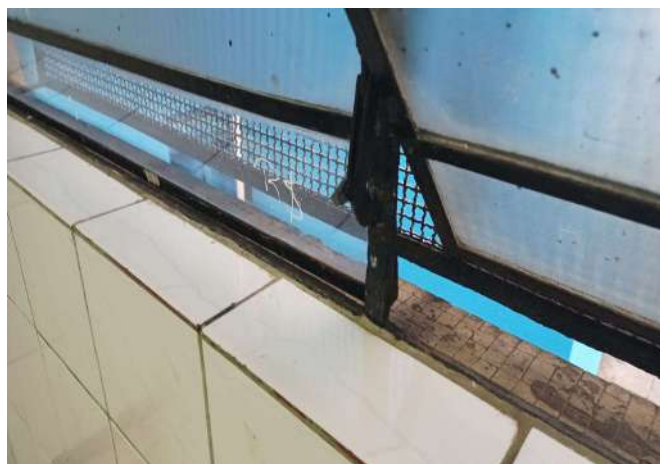
FOTO 180 SALA DE AULA 9 COM CAIXILHOS DANFICADOS

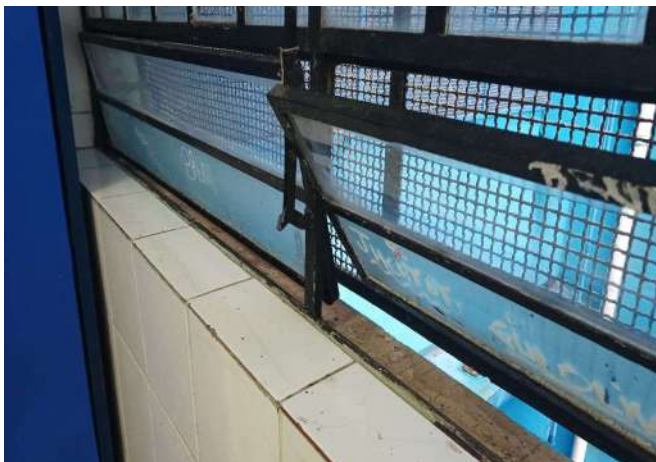
FOTO 181 SALA DE AULA 9 COM CAIXILHOS DANIFICADOS

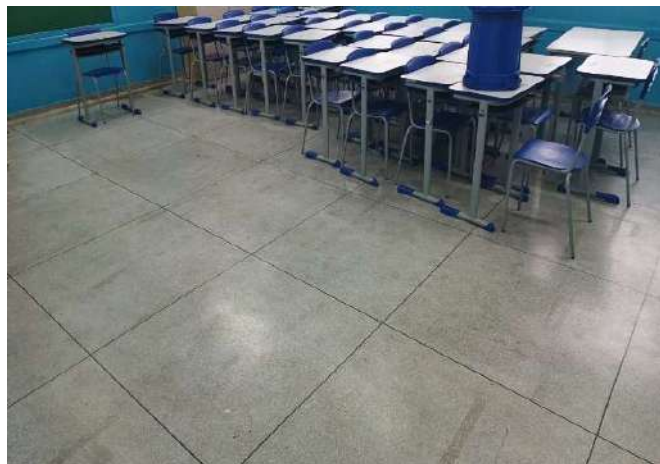
FOTO 194 SALA DE AULA 1 COM FISSURAS NO PISO

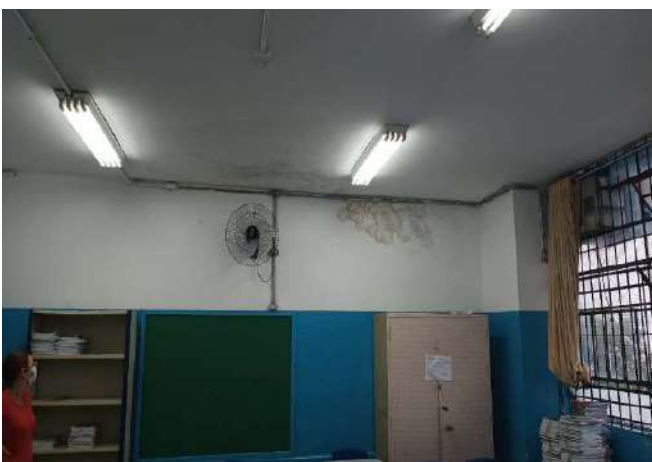
FOTO 195 SALA DE AULA 1 COM INFILTRAÇÃO

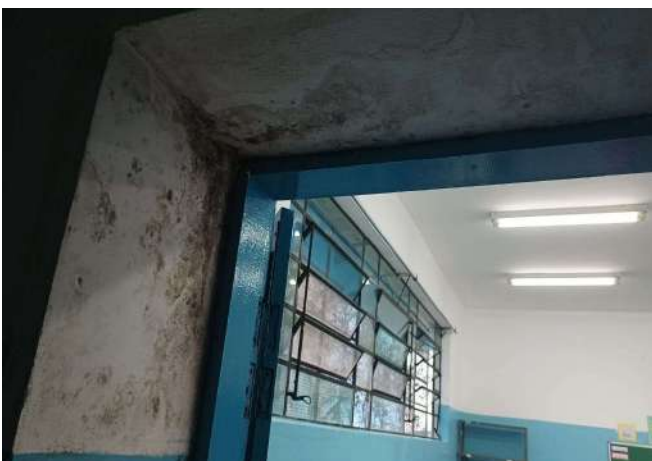
FOTO 197 JUNTA DE DILATAÇÃO DO BLOCO PRINCIPAL E ANEXO

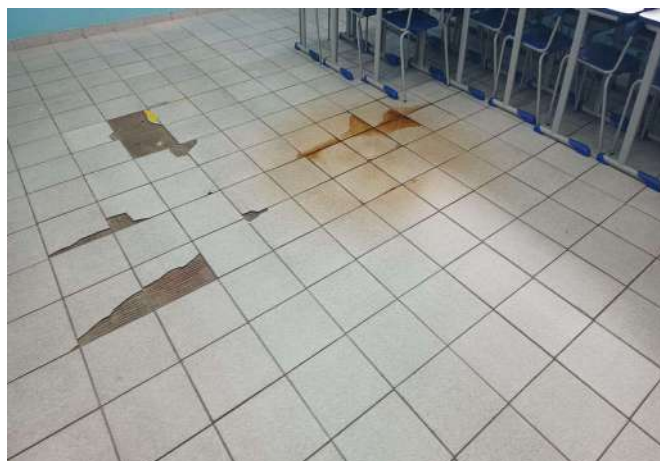
FOTO 198 SALA DE AULA 1 COM DESTACAMENTO DO PISO

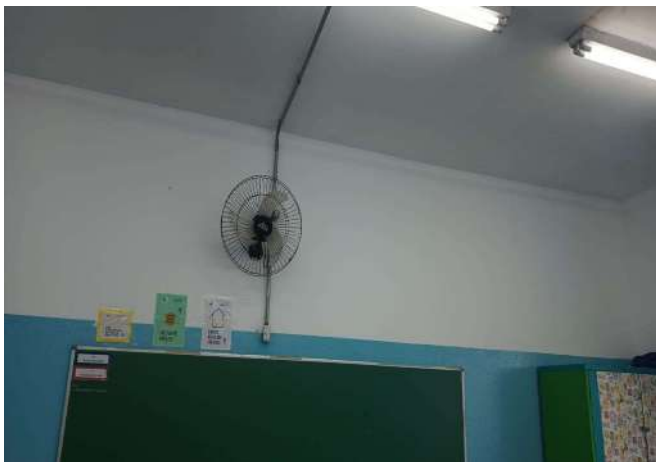
FOTO 199 SALA DE AULA 1 COM IMPROVISOS NA ELÉTRICA

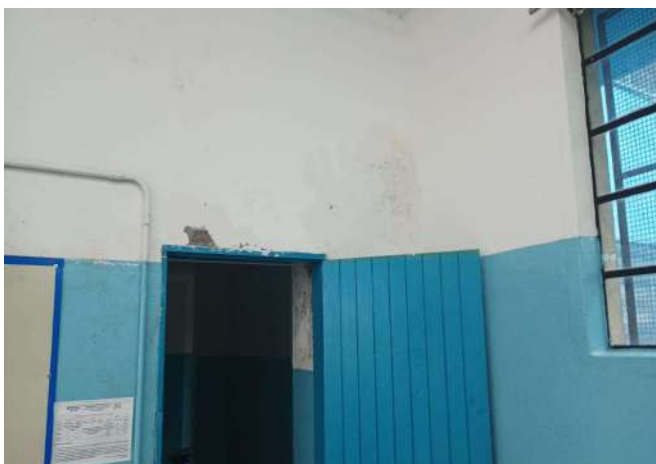
FOTO 203 SALA DE AULA 1 COM INFILTRAÇÃO

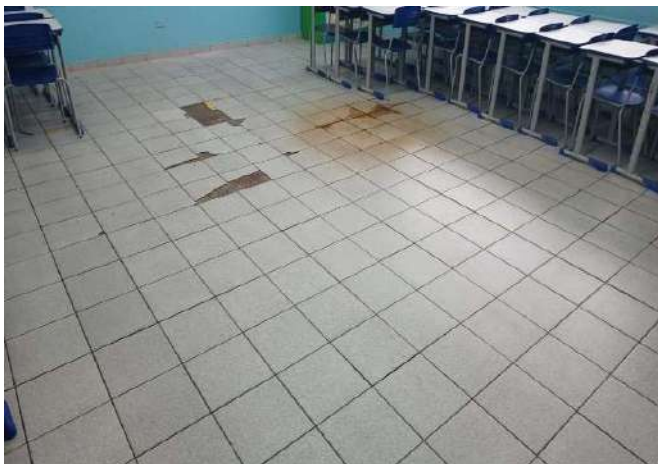
FOTO 205 SALA DE AULA 1 COM PISO DANIFICADO

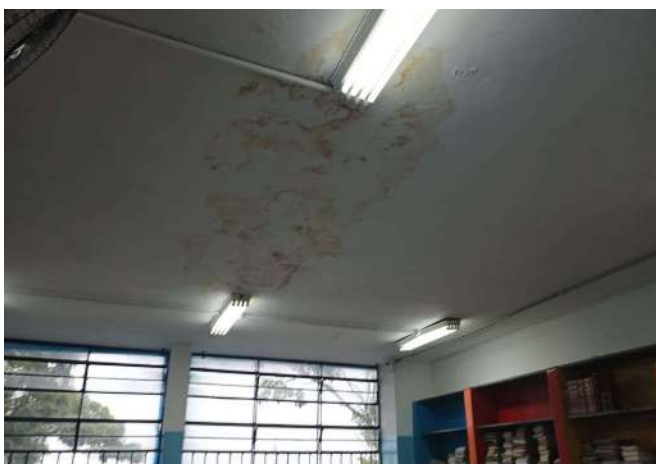
FOTO 225 SALA DE LEITURA COM INFILTRAÇÃO

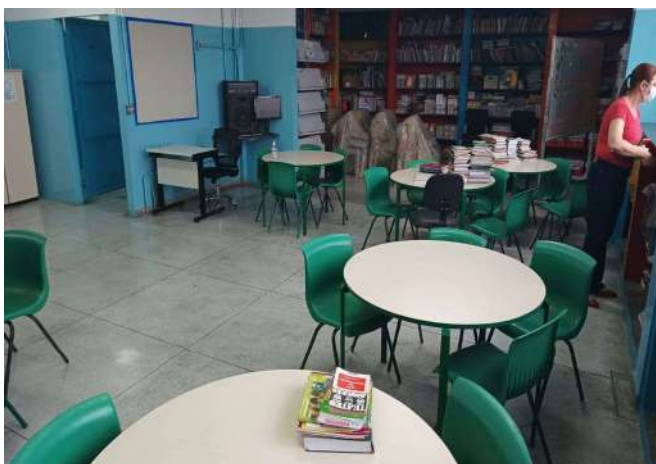
FOTO 227 SALA DE LEITURA COM FISSURAS NO PISO

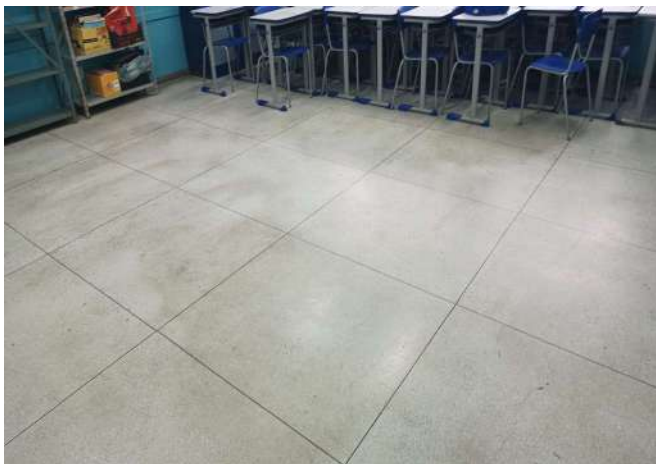
FOTO 247 SALA DE AULA 13 COM FISSURA NO PISO

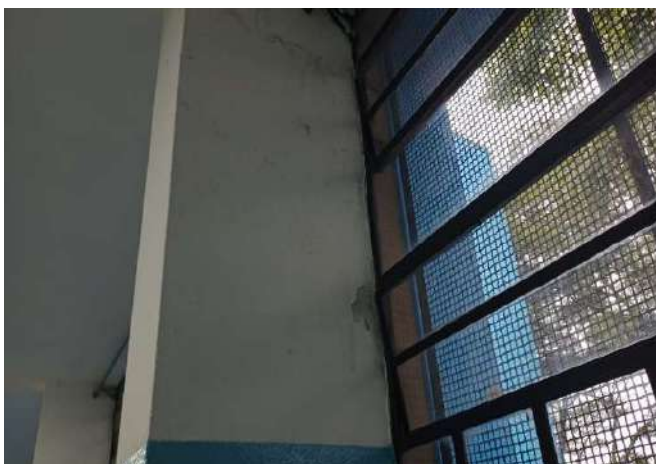
FOTO 251 SALA DE AULA 18 COM VEDAÇÃO DOS CAIXILHOS

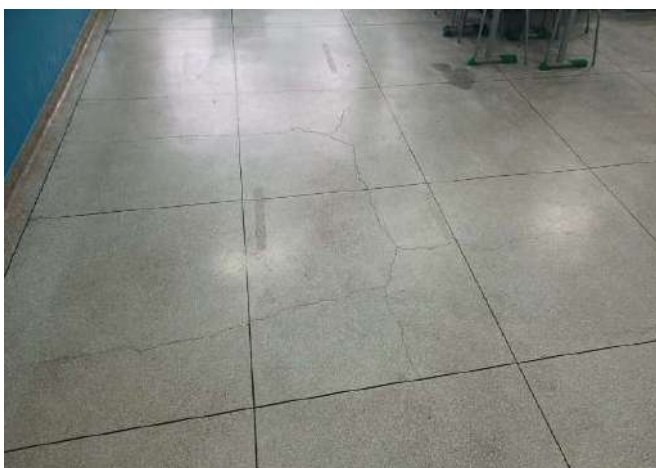
FOTO 267 SALA DE AULA 15 COM FISSURAS NO PISO

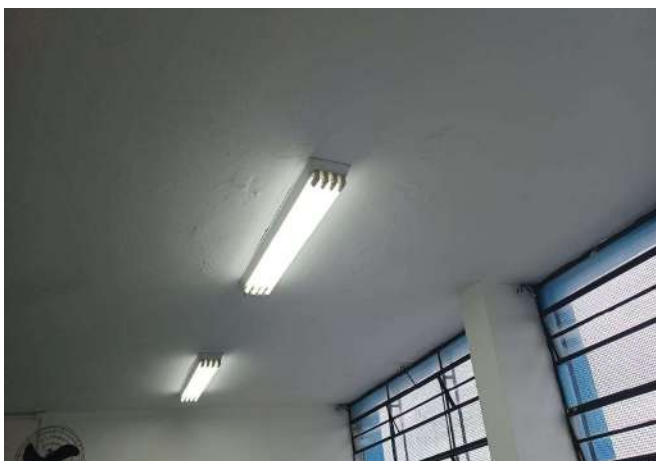
FOTO 269 SALA DE AULA 15 COM SUJIDADES

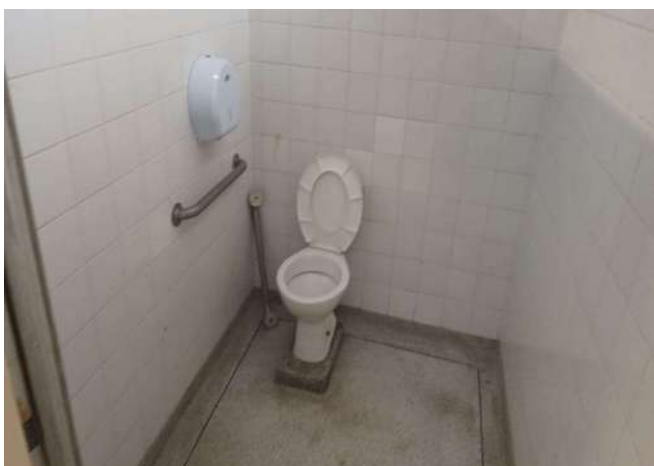
FOTO 285 SANITÁRIO DE ALUNOS FEMININO COM FISSURAS NOS REVESTIMENTOS

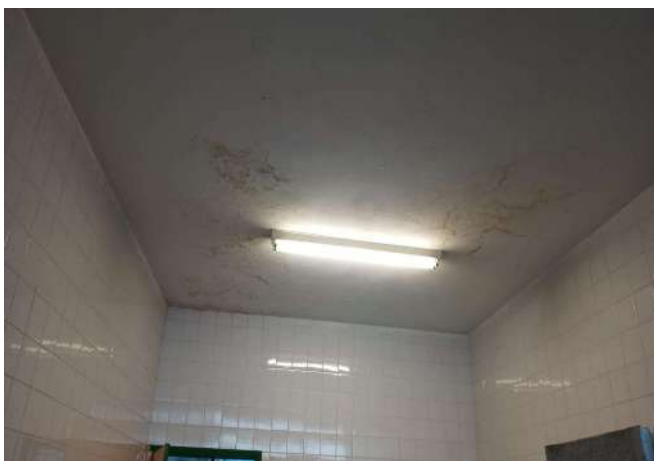
FOTO 287 SANITÁRIO DE ALUNOS FEMININO COM INFILTRAÇÃO

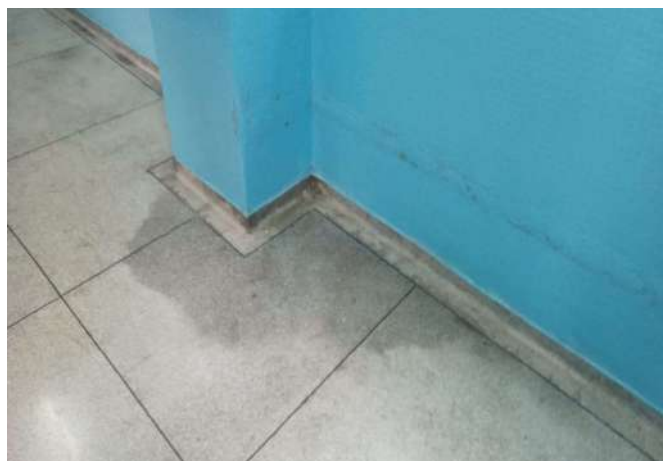
FOTO 288 CORREDOR DE SALA DE AULA COM INFILTRAÇÃO

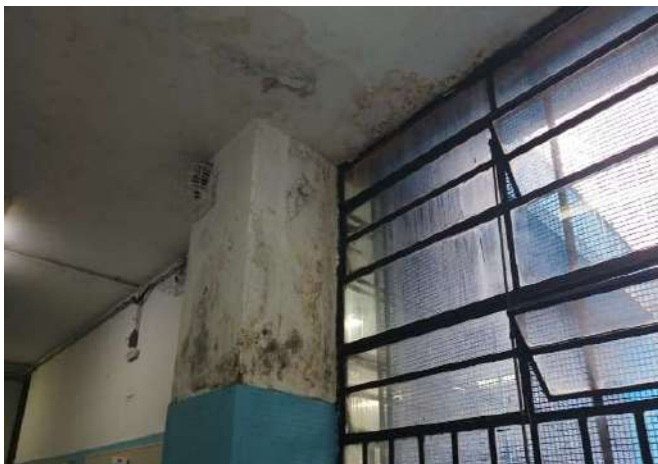
FOTO 289 CORREDOR DE SALA DE AULA COM INFILTRAÇÃO

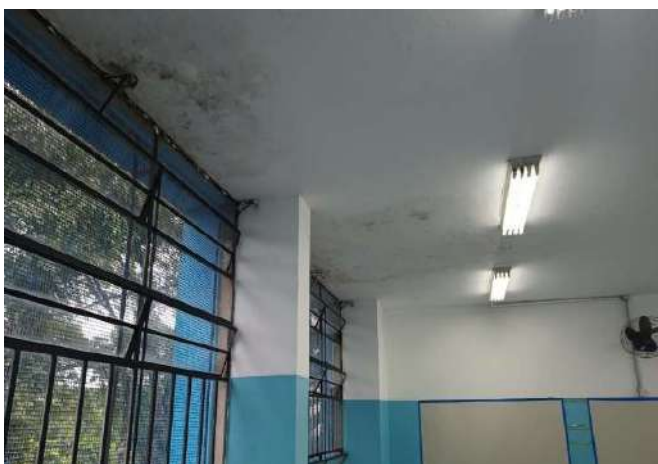
FOTO 291 SALA DE AULA 16 COM INFILTRAÇÃO

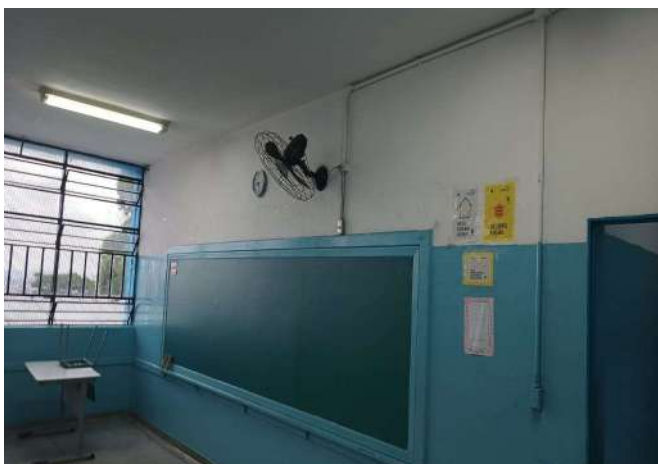
FOTO 293 SALA DE AULA 16 COM IMPROVISOS NA ELÉTRICA

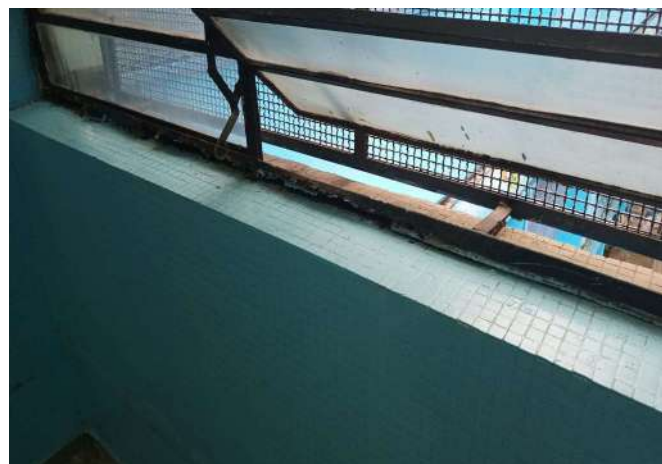
FOTO 294 SALA DE AULA 16 COM CAIXILHOS DANIFICADOS

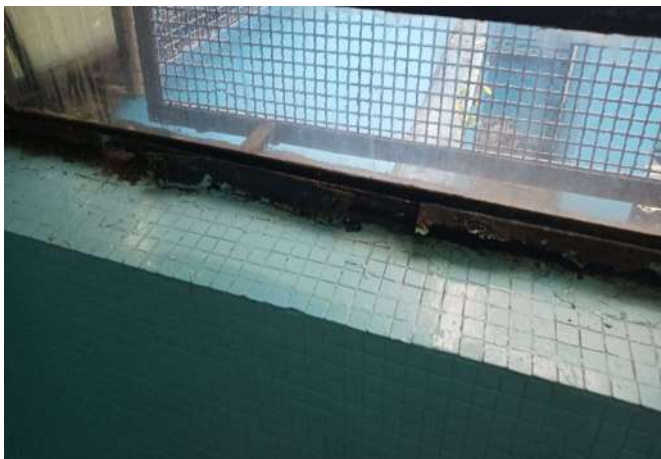
FOTO 295 CORREDOR COM CAIXILHOS DANIFICADOS

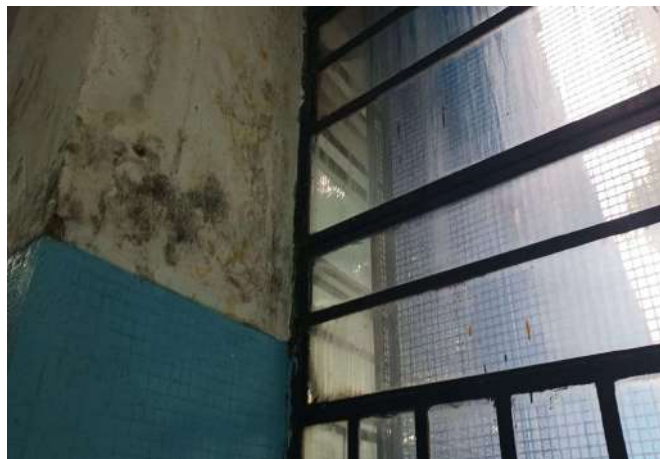
FOTO 296 CORREDOR COM INFILTRAÇÃO

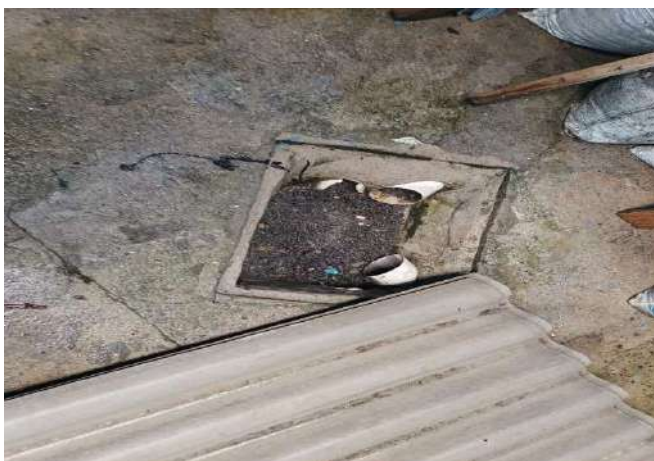
FOTO 299 ESTACIONAMENTO COM CAIXA DE INSPEÇÃO DANIFICADA

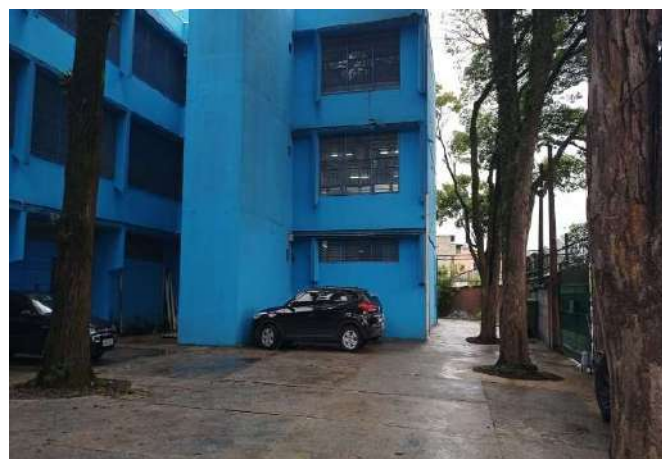
FOTO 302 ESTACIONAMENTO COM FISSURA NO PISO

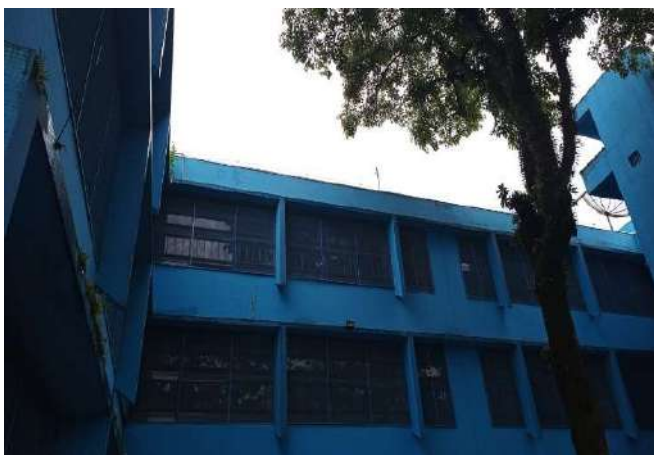
FOTO 303 FACHADA LATERAL ESQUERDA COM INFILTRAÇÃO NA VIGA CALHA

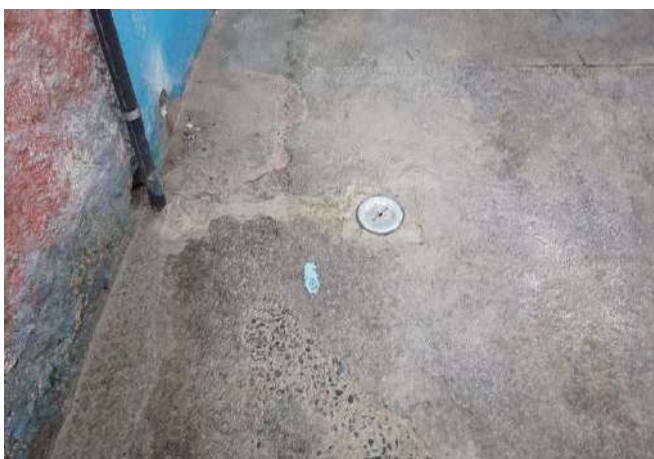
FOTO 305 ESTACIONAMENTO COM FISSURA NO PISO
