# **PROCESSO SEI Nº 6016.2021/0086735-1**

## **CHAMAMENTO PÚBLICO Nº CH/002/2021/SGM-SEDP**

## **EMEI ADALBERTO PANZAN, DR.**

Estivemos nesta data para vistoriar  
a unidade escolar acima descrita,  
para elaboração de diagnóstico, para  
embasar o planejamento

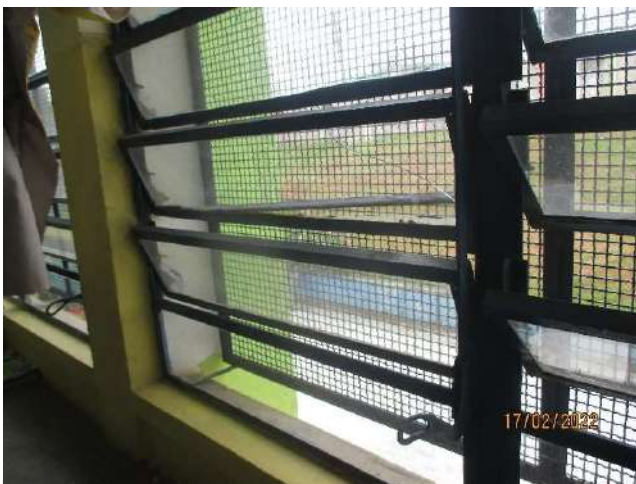
FOTO 42 SALA DE AULA 05 COM VIDRO QUEBRADO E COM PARTES SOLTAS

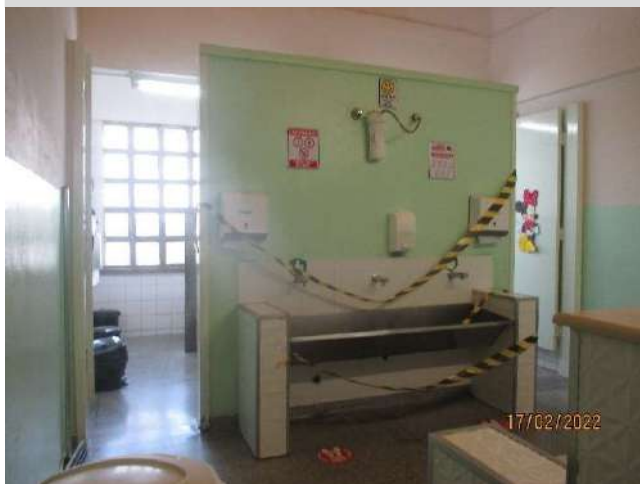
FOTO 59 HALL SANITÁRIOS PAVIMENTO SUPERIOR

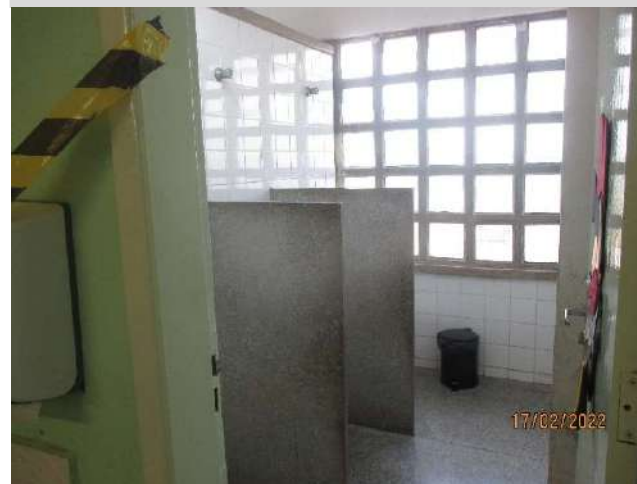
FOTO 60 SANITÁRIO FEMININO ALUNOS PAVIMENTO SUPERIOR

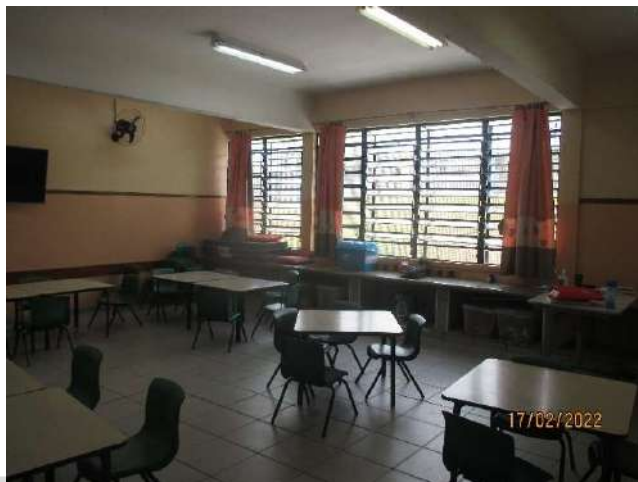
FOTO 73 SALA DE AULA 06

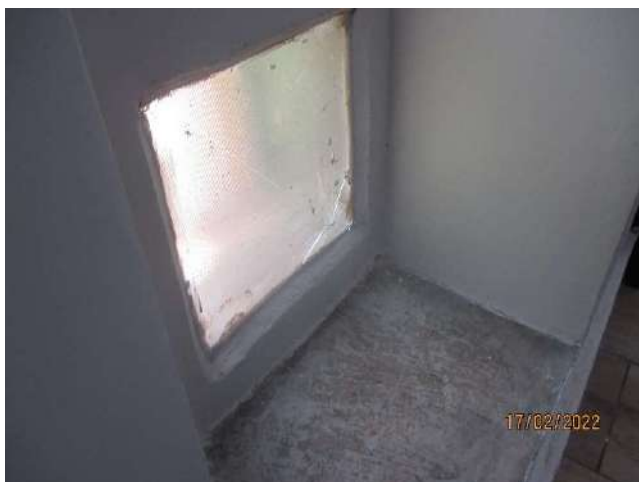
FOTO 77 SALA DIRETOR FECHAMENTO COM VIDRO QUEBRADO

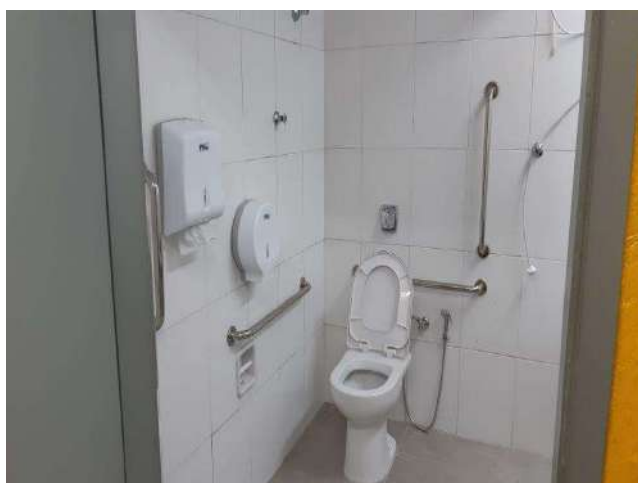
FOTO 82 SANITÁRIO PCD TÉRREO
