# **PROCESSO SEI Nº 6016.2021/0086735-1**

## **CHAMAMENTO PÚBLICO Nº CH/002/2021/SGM-SEDP**

## **EMEI ADEVALDO DE MORAES**

Efetuada Vistoria para Levantamento e  
diagnostico de patologias na Edificação

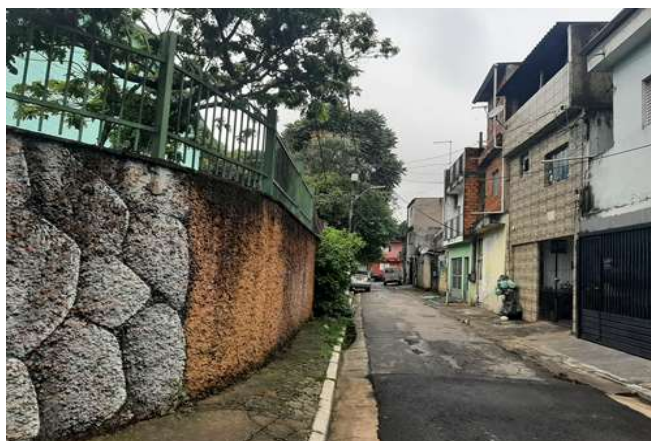
FOTO 3 Iluminação Pública, falta sinalização de vagas para idosos e PNE

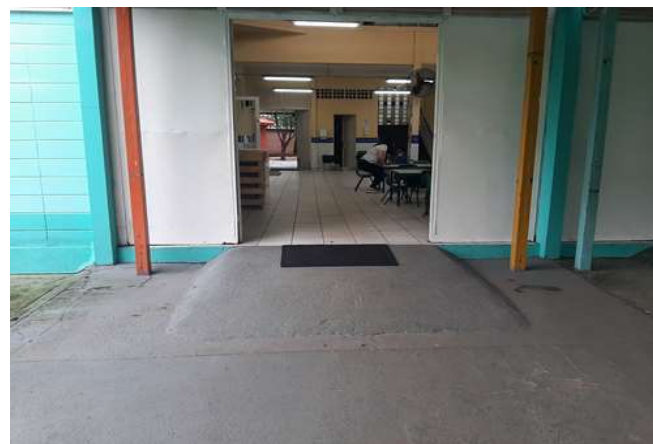
FOTO 6 Portão de acesso pátio

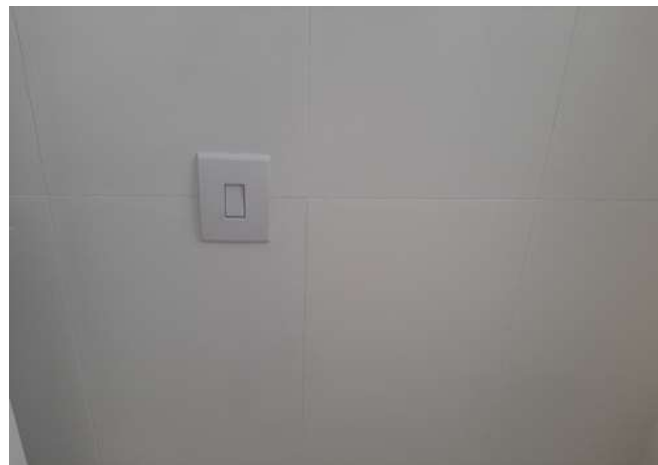
FOTO 14 Interruptor banheiro funcionários

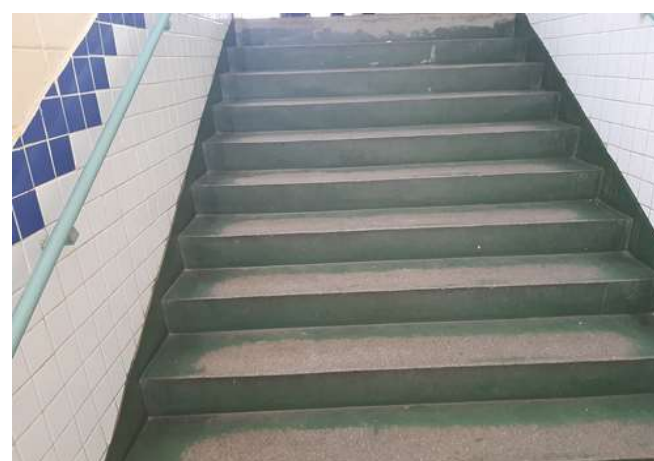
FOTO 18 Imagem ampla da escada

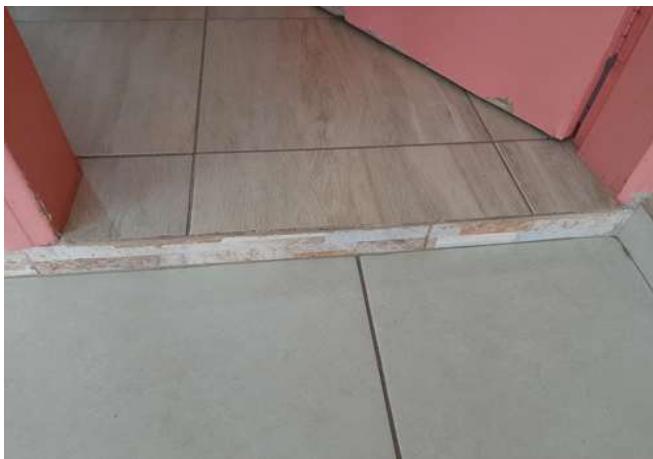
FOTO 19 Degrau entrada do banheiro feminino alunos

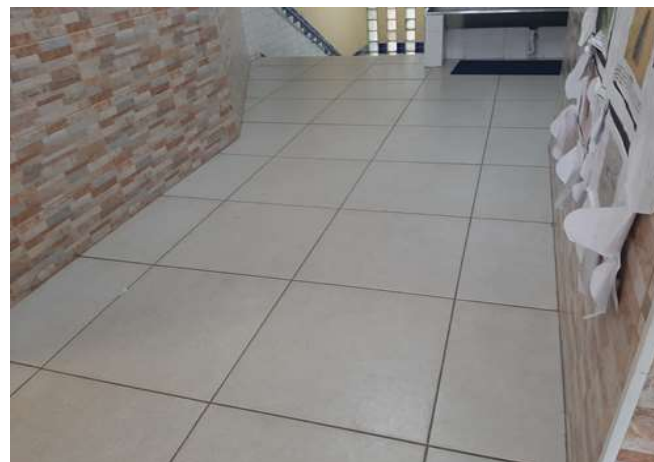
FOTO 22 Circulação horizontal, corredor das salas

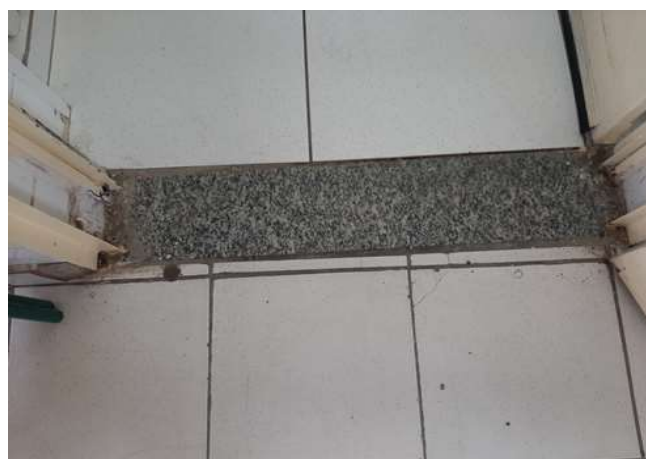
FOTO 28 Soleira porta de cozinha

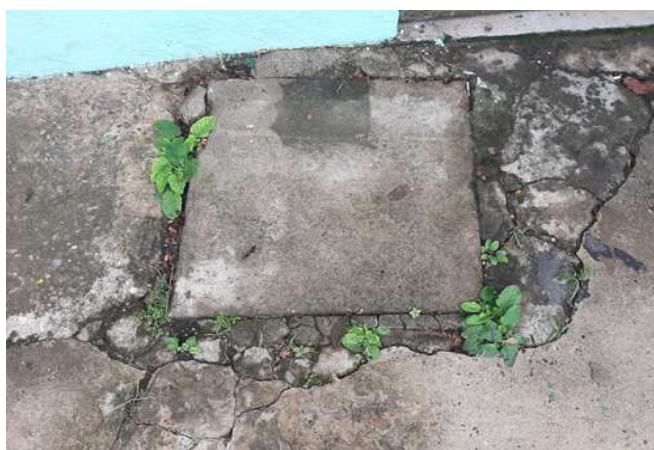
FOTO 34 Caixa de passagem

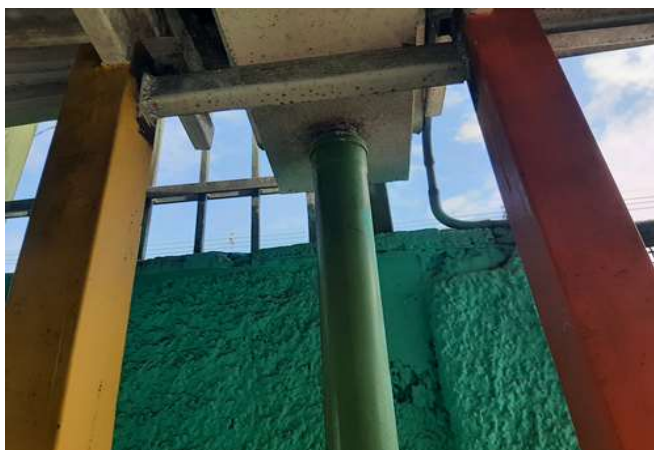
FOTO 35 Calha cobertura do pátio

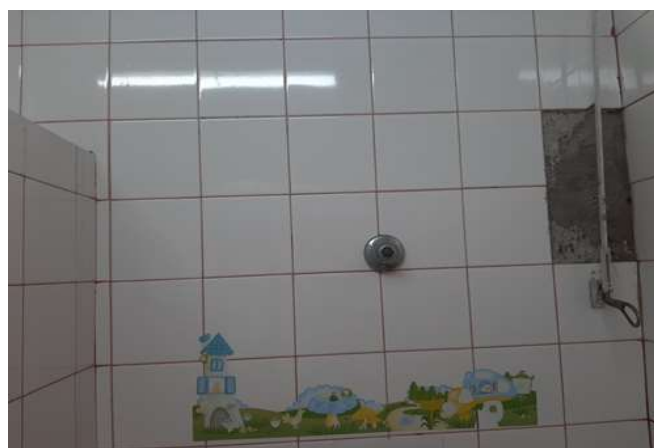
FOTO 44 Registro de gaveta sem acabamento

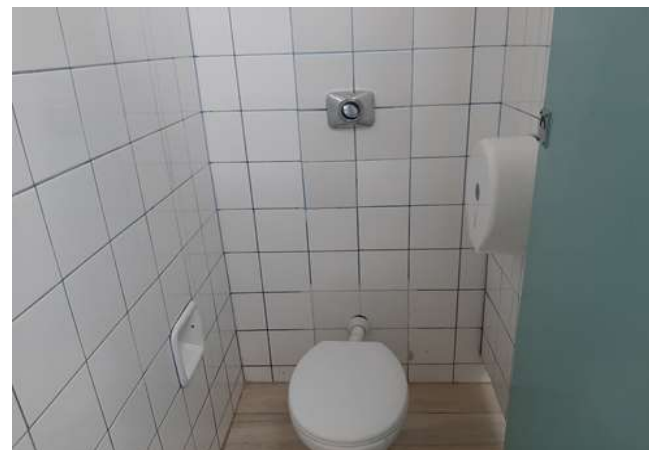
FOTO 58 Válvula de descarga com botão preso

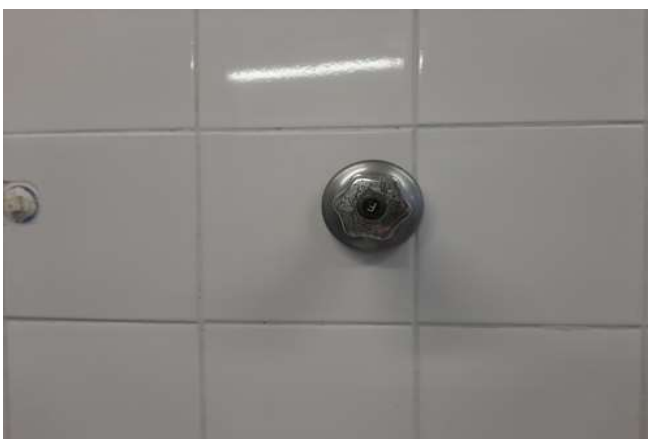
FOTO 65 Registro de gaveta oxidado

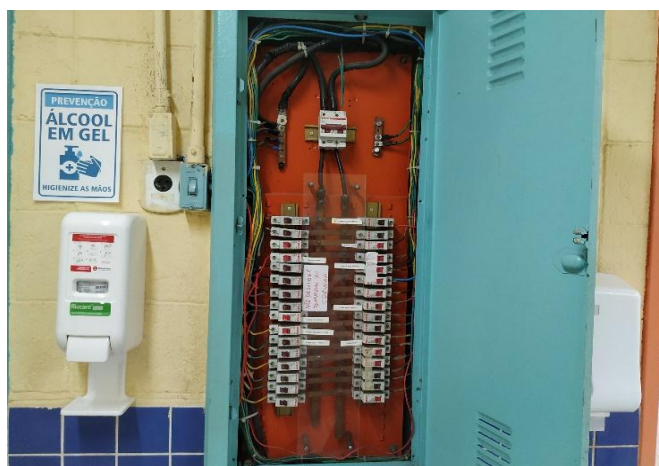
FOTO 6 Quadro de distribuição, piso térreo. Adaptação na distribuição de barramento/cabo.

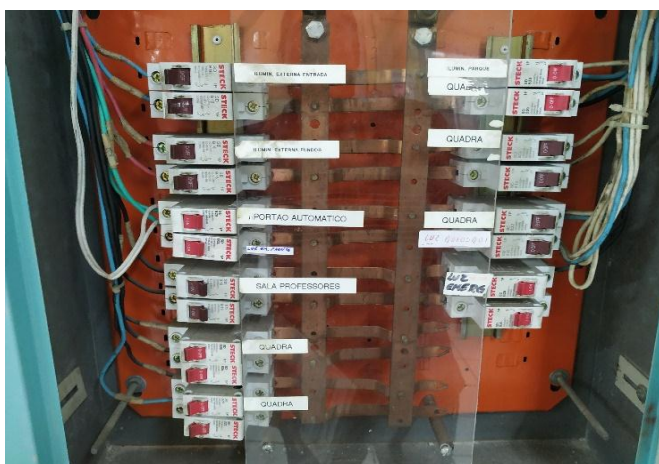
FOTO 11 Adaptação na distribuição do barramento/cabo. Cabos de distribuição fora do padrão de cores.

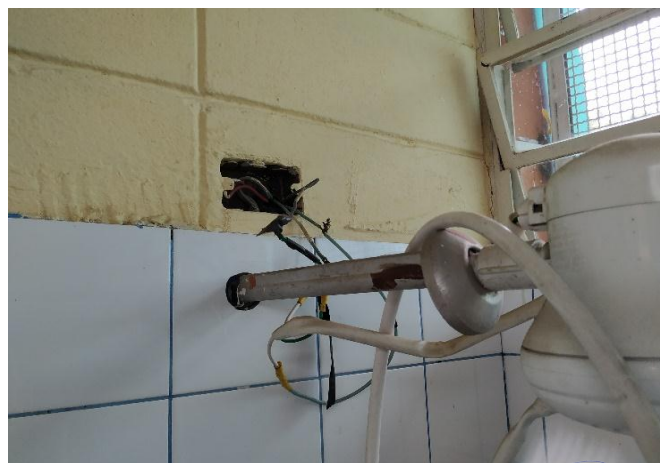
FOTO 18 Chuveiro elétrico, revisar os cabos de alimentação e instalar conector apropriado. Banheiro infantil, superior.

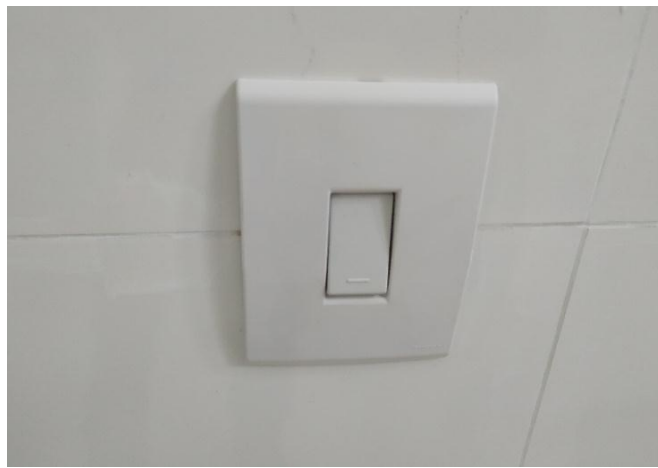
FOTO 38 Interruptor, banheiro dos funcionários.

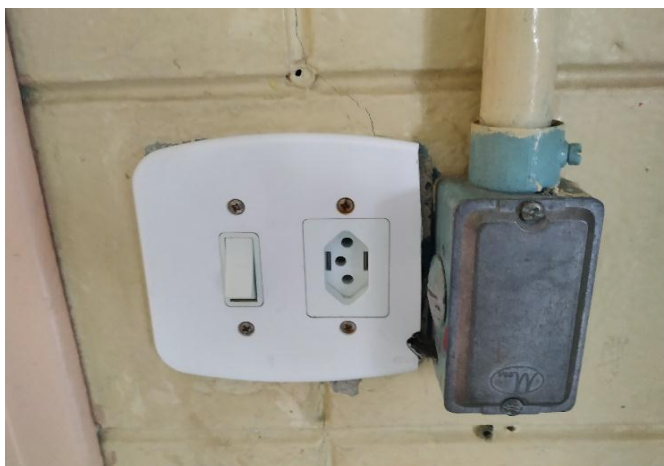
FOTO 41 Interruptor e tomada padrão brasileiro, sala de aula 1.

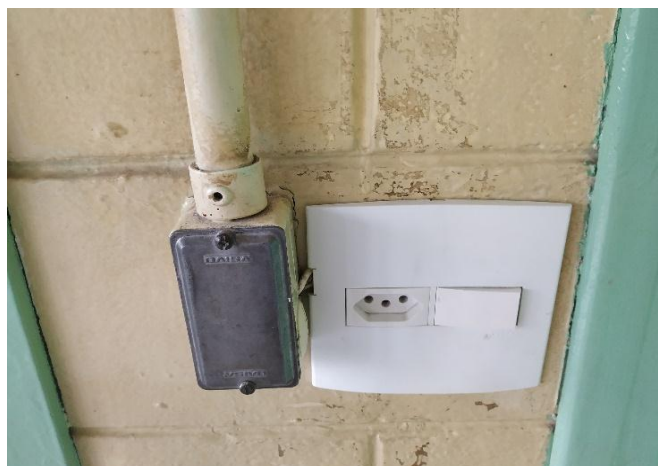
FOTO 42 Interruptor e tomada padrão brasileiro, sala de aula 2.

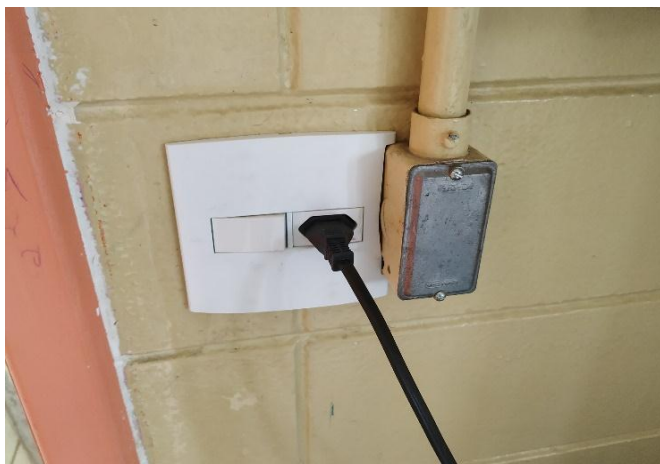
FOTO 43 Interruptor e tomada padrão brasileiro, sala de aula 3.

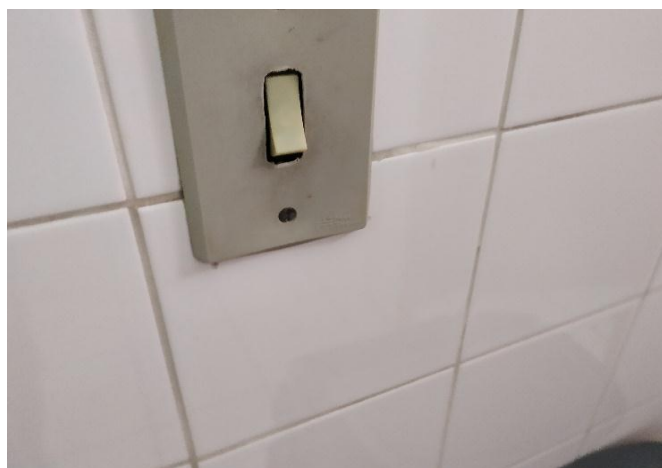
FOTO 46 Interruptor, banheiro dos funcionários.

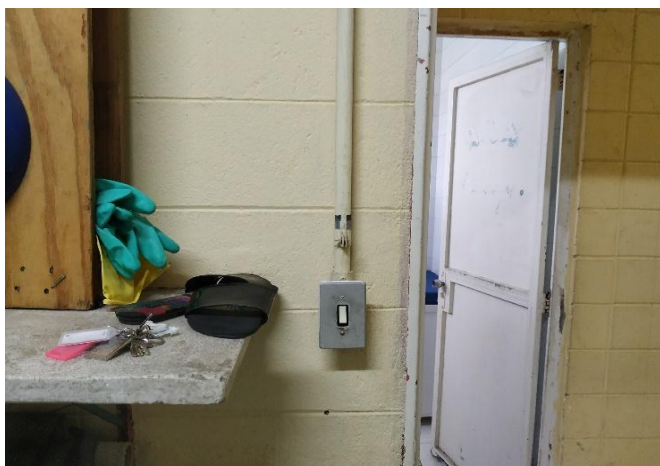
FOTO 47 Interruptor, depósito da limpeza.

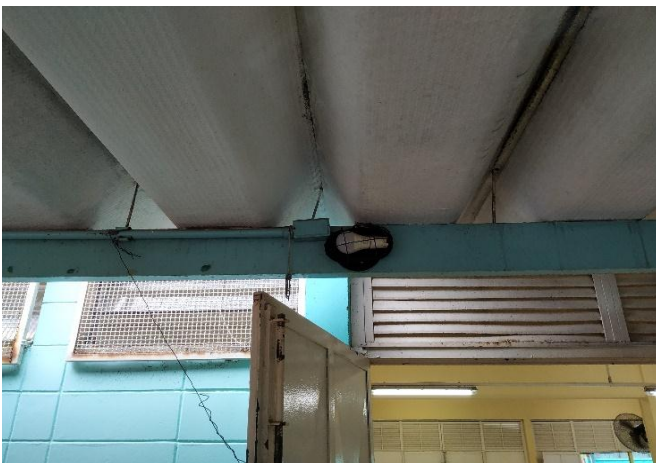
FOTO 57 Luminária tipo tartaruga com lâmpada de LED, área externa, fundos.

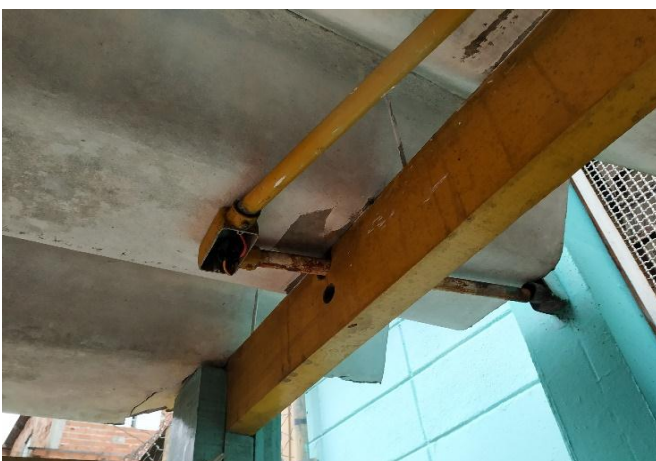
FOTO 59 Conduletes em mal estado de conservação, fundos.

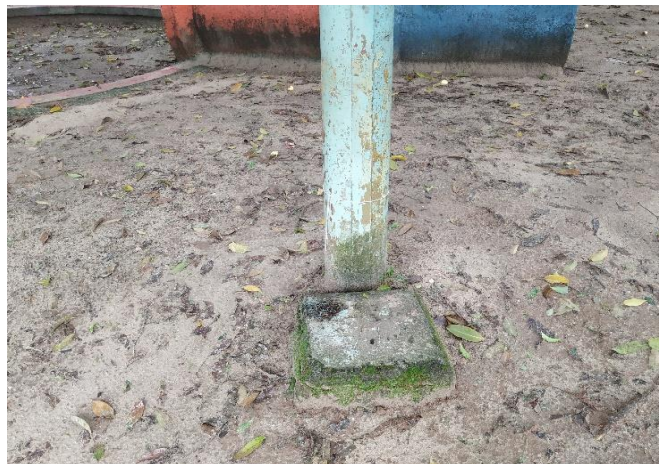
FOTO 62 Base do poste de concreto.

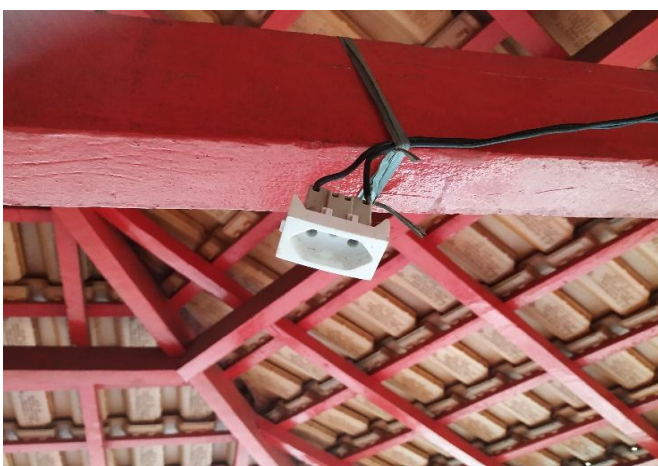
FOTO 71 Adaptação com módulo de tomada, cabos elétricos expostos, quiosque do playground.

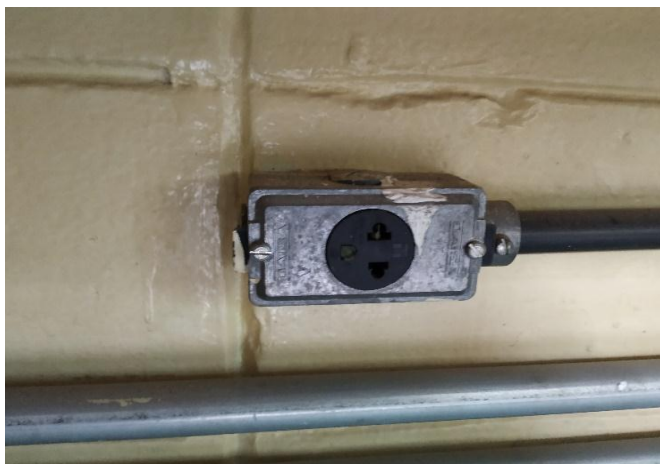
FOTO 73 Tomada padrão americano antigo, substituir por padrão brasileiro, sala de aula 1.

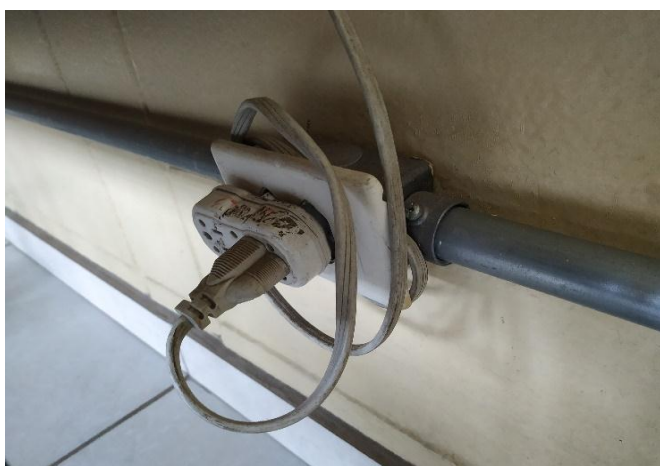
FOTO 74 Tomadas padrão brasileiro, sala de aula 2.

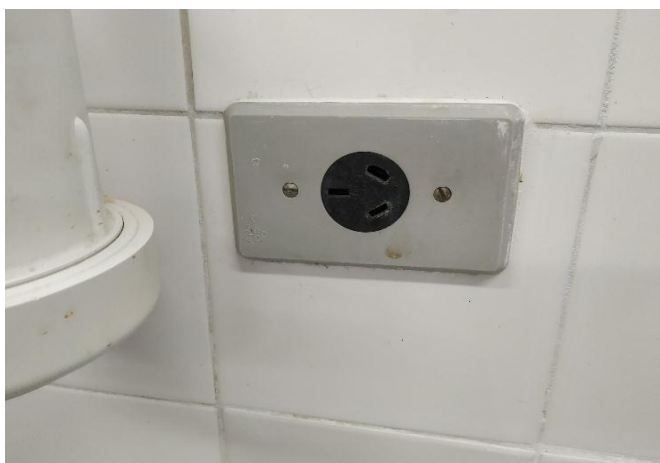
FOTO 76 Tomada padrão americano antigo, substituir por padrão brasileiro. Cozinha.

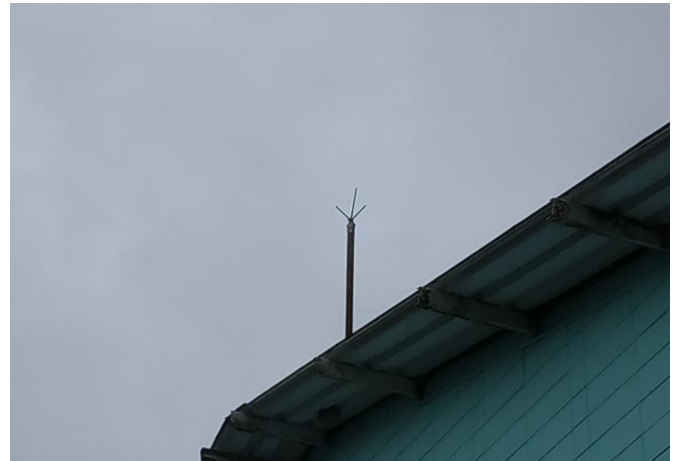
FOTO 2 Captor tipo Franklin, do sistema de SPDA. Falta luz de sinalização.

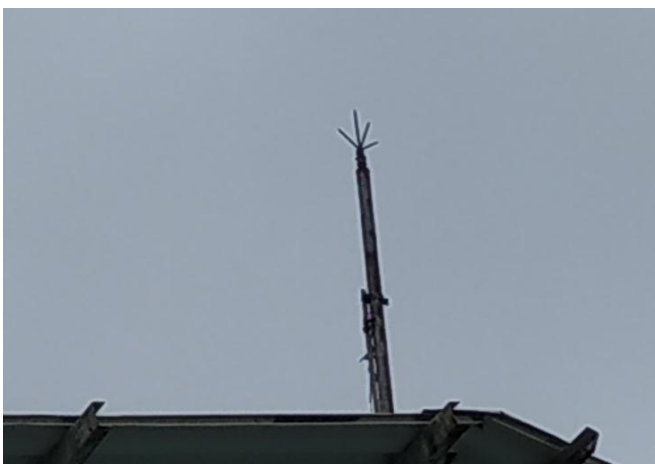
FOTO 3 Captor tipo Franklin, do sistema de SPDA. Falta luz de sinalização.

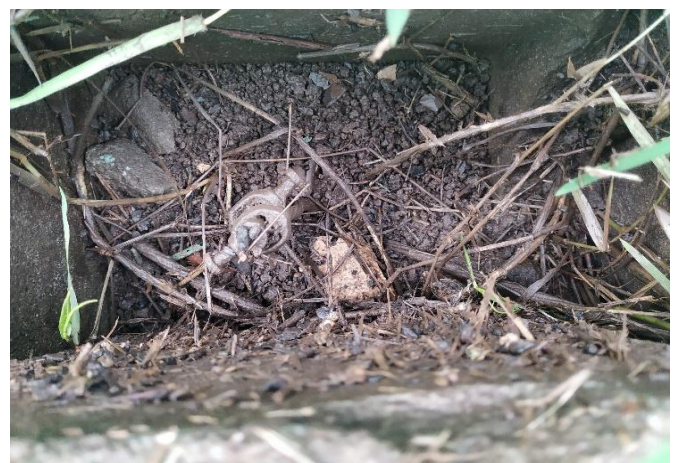
FOTO 6 Caixa de inspeção. Conector não adequado ao sistema.

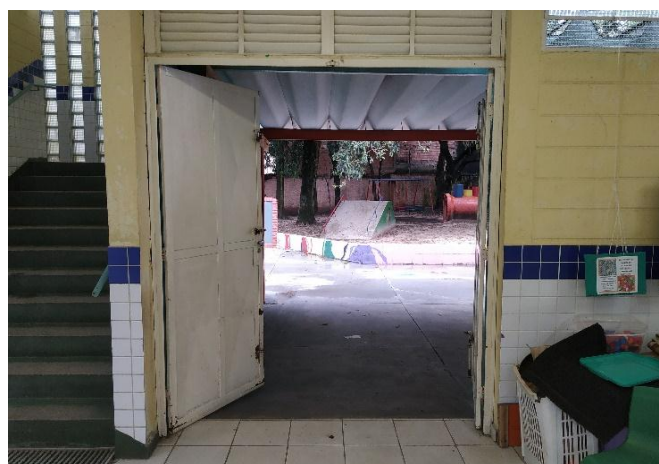
FOTO 22 Portão acesso a área externa.

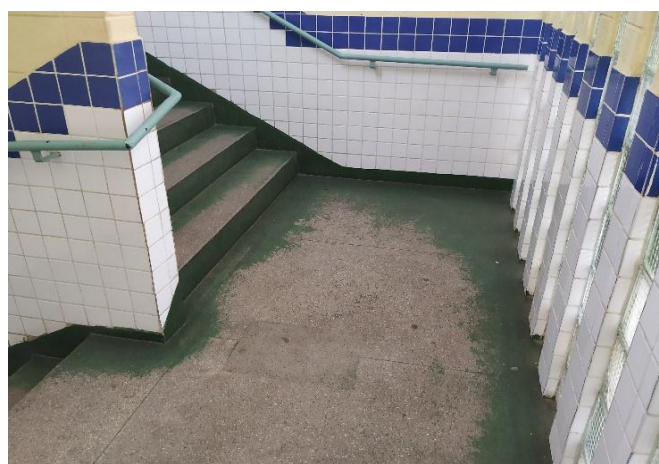
FOTO 24 Patamar da escadaria.
