# **PROCESSO SEI Nº 6016.2021/0086735-1**

## **CHAMAMENTO PÚBLICO Nº CH/002/2021/SGM-SEDP**

## **EMEI ALFREDO VOLPI**

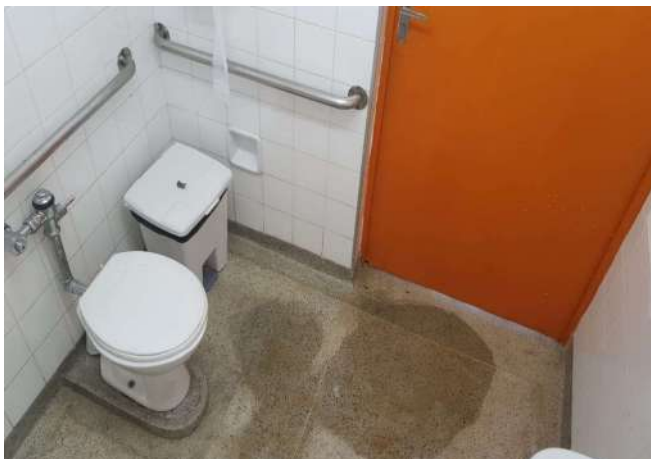
FOTO 43 BANHEIRO ACESSÍVEL DE ALUNOS UNISSEX

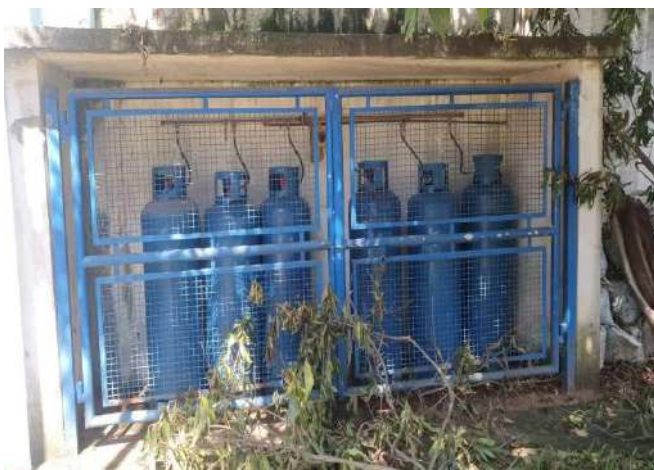
FOTO 55 ABRIGO DE GÁS

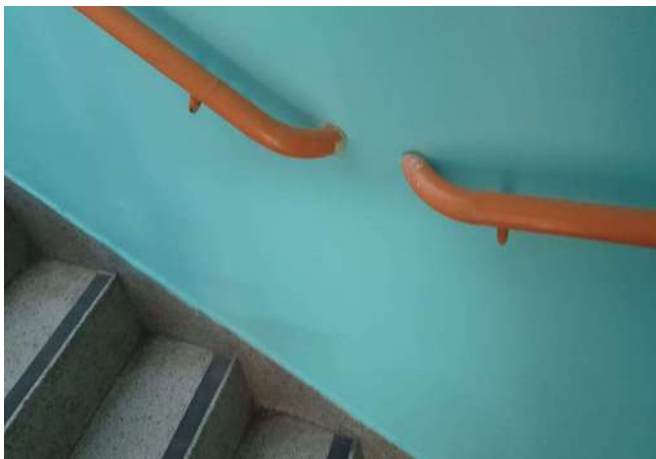
FOTO 67 FALTA DE CONTINUIDADE DOS CORRIMÃOS

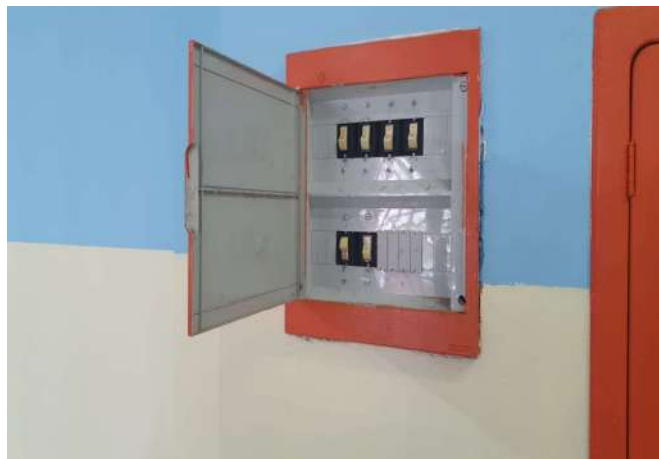
FOTO 68 QUADRO DE LUZ

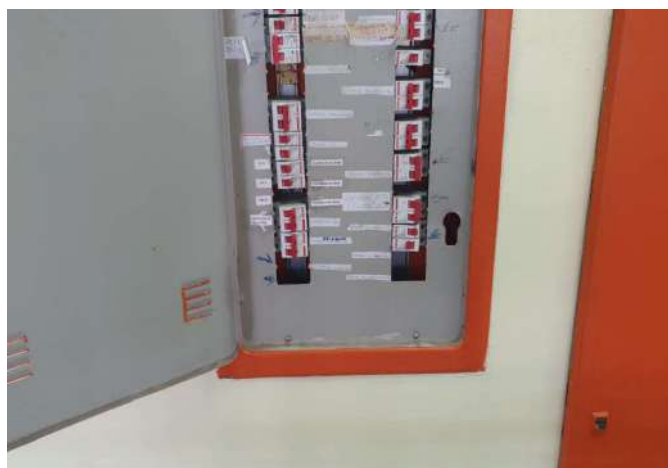
FOTO 70 QUADRO DE LUZ

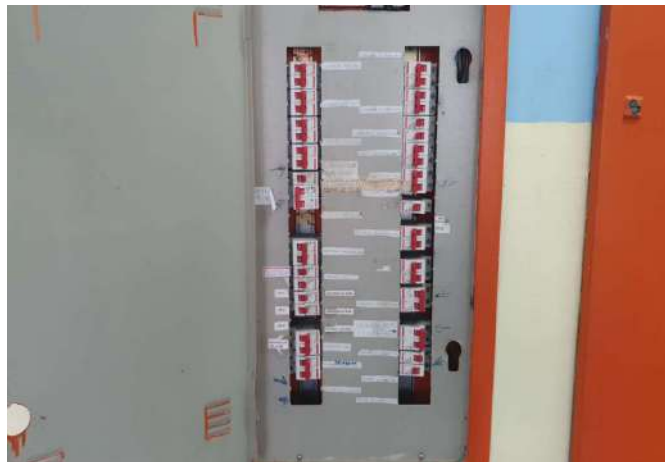
FOTO 74 QUADRO DE DISTRIBUIÇÃO DE LUZ

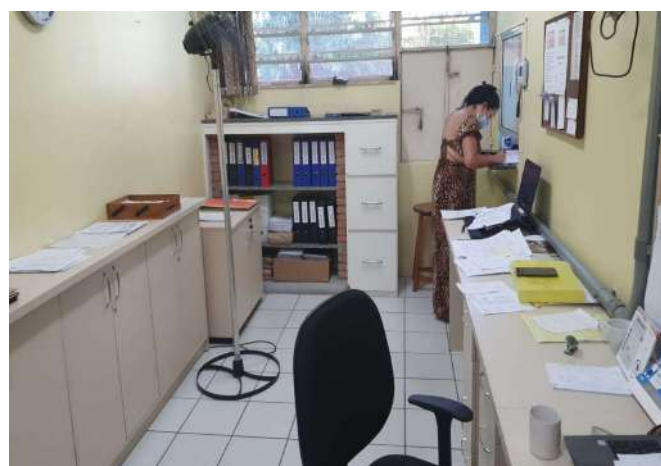
FOTO 99 SALA DE AULA 2 COM IMPROVISOS NA ELÉTRICA

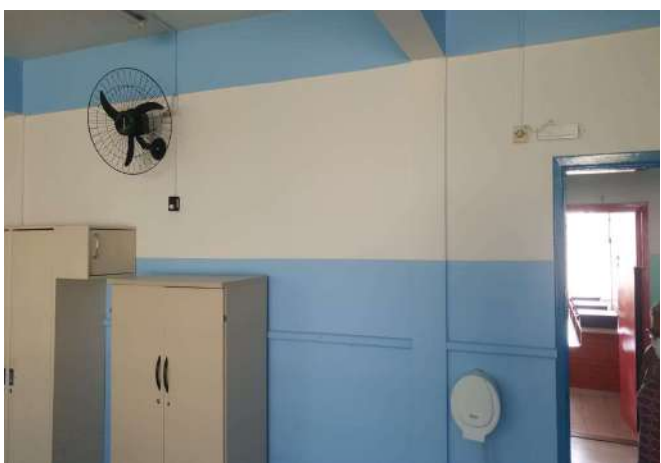
FOTO 100 SALA DE AULA 2 COM IMPROVISOS NA ELÉTRICA

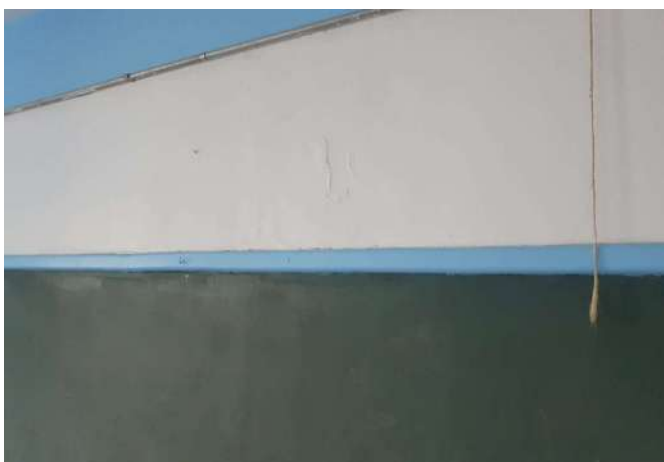
| Nome da Unidade | | ALFREDO VOLPI | |
|---|---|---|---|
| 6.10 | Deterioração, destacamento, empolamento, pulverulência | 2 | Pintura das salas de aula estão danificadas |

FOTO 111 SALA DE AULA 4 PINTURA DANIFICADA

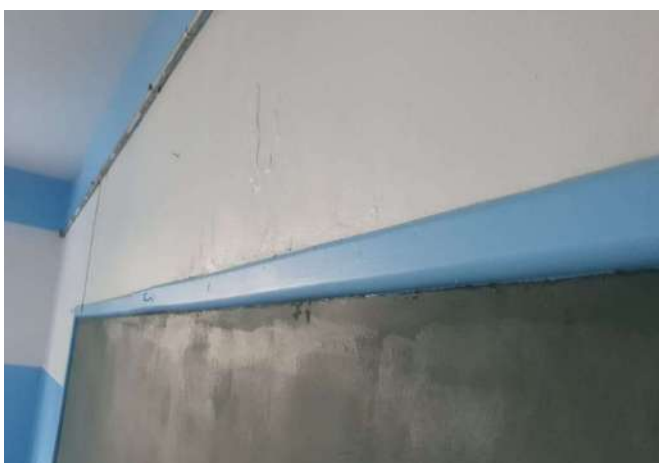
FOTO 113 SALA DE AULA 4 PINTURA DANIFICADA

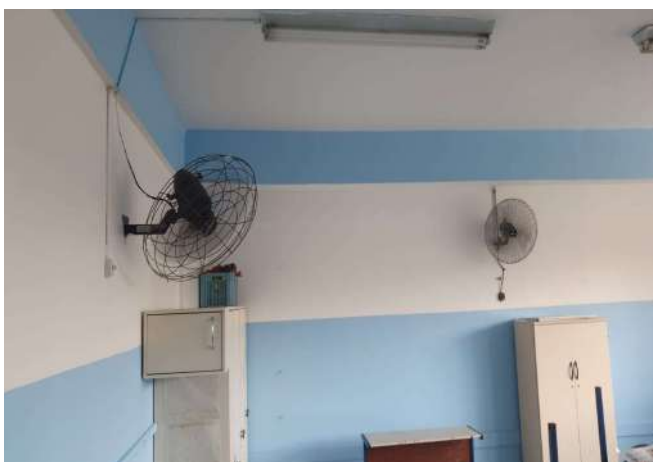
FOTO 123 SALA DE AULA 5 COM IMPROVISOS NA ELÉTRICA

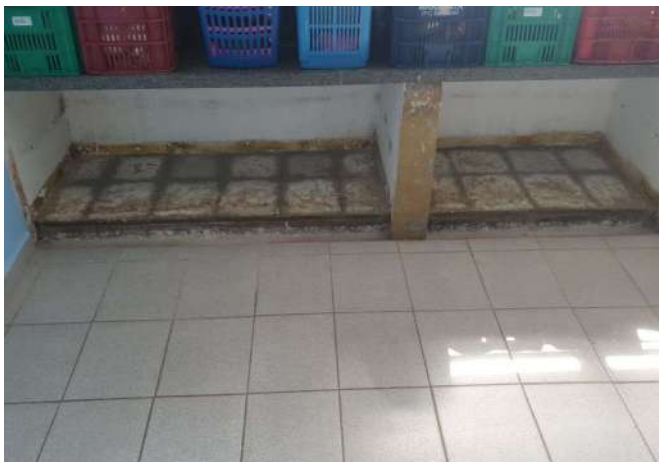
FOTO 127 SALA DE AULA 5 EM MANUTENÇÃO

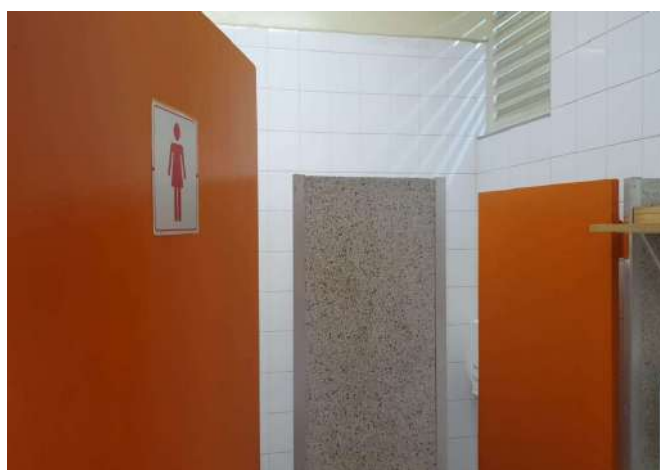
FOTO 130 BANHEIRO FEMININO DE FUNCIONÁRIO

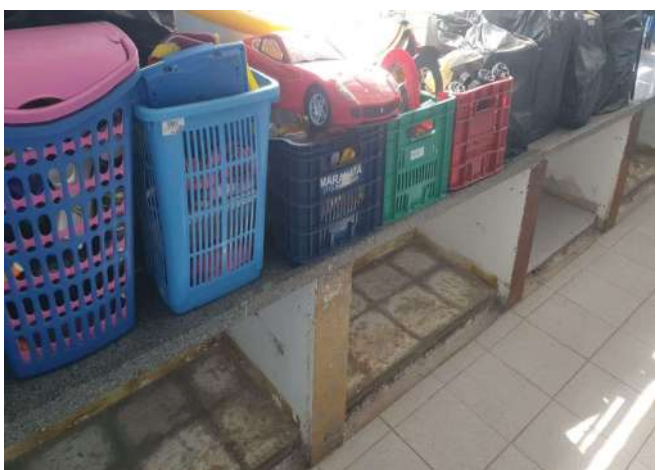
FOTO 131 SALA DE AULA 5 EM MANUTENÇÃO

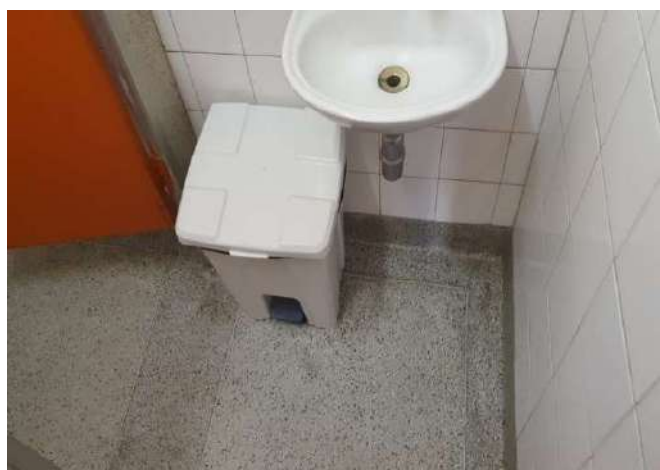
FOTO 132 BANHEIRO FEMININO DE FUNCIONÁRIO

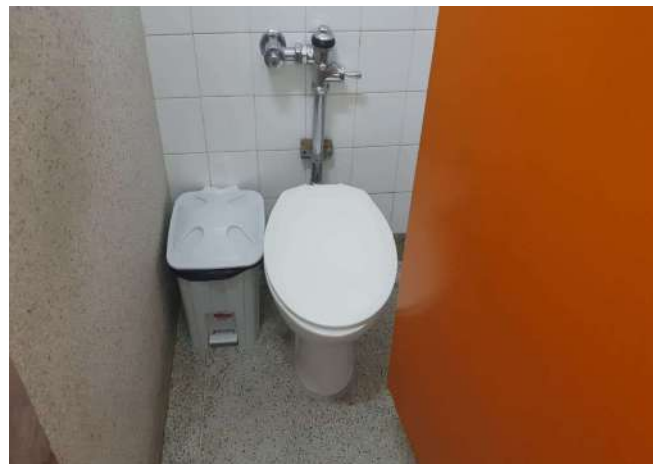
FOTO 134 BANHEIRO FEMININO DE FUNCIONÁRIO

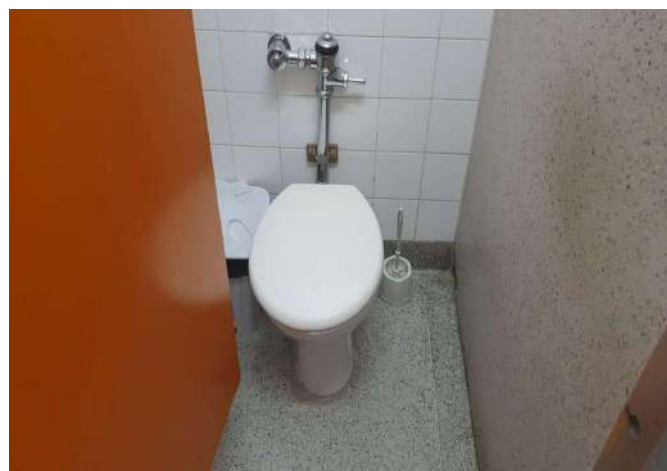
FOTO 136 BANHEIRO FEMININO DE FUNCIONÁRIO

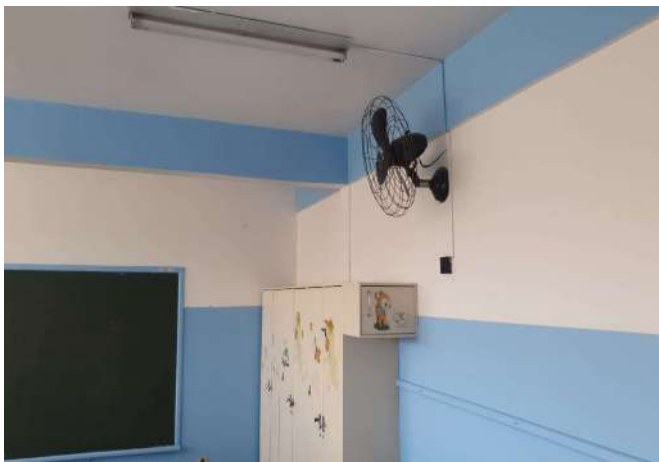
FOTO 139 SALA DE AULA 6 COM IMPROVISOS NA ELÉTRICA

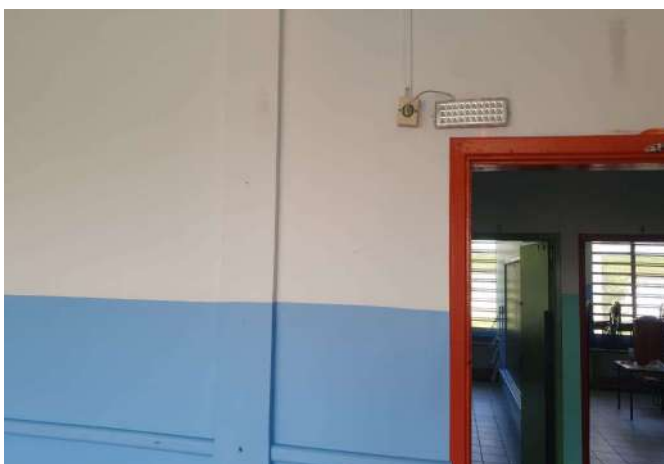
FOTO 141 SALA DE AULA 6 COM IMPROVISOS NA ELÉTRICA

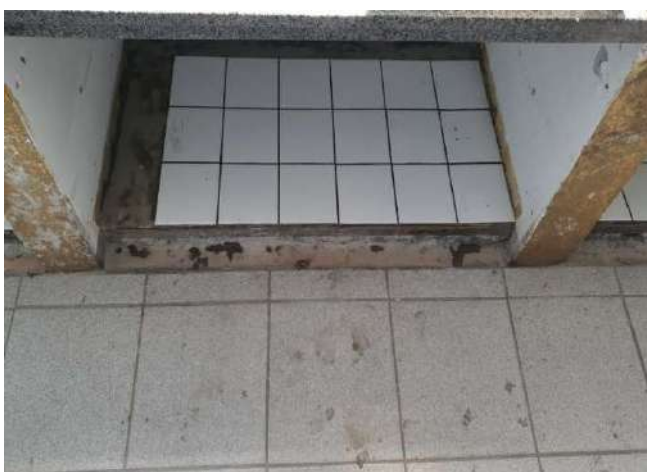
FOTO 143 SALA DE AULA 6 EM MANUTENÇÃO

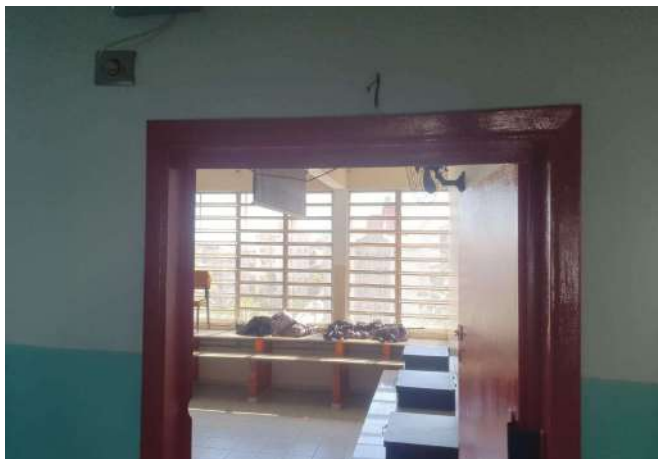
FOTO 145 SALA DE AULA 7

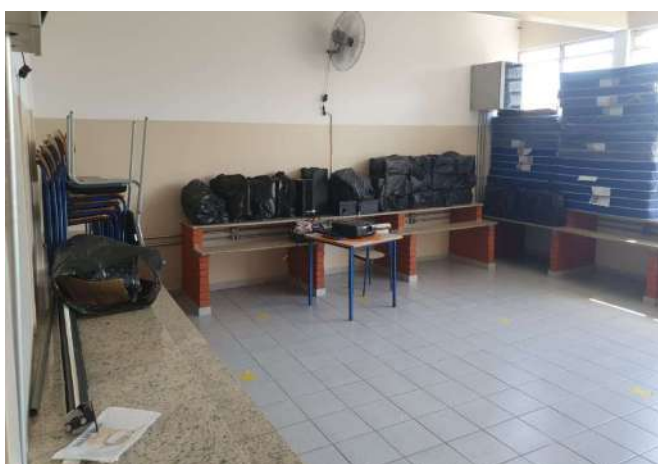
FOTO 147 SALA DE AULA 7 COM IMPROVISOS NA ELÉTRICA

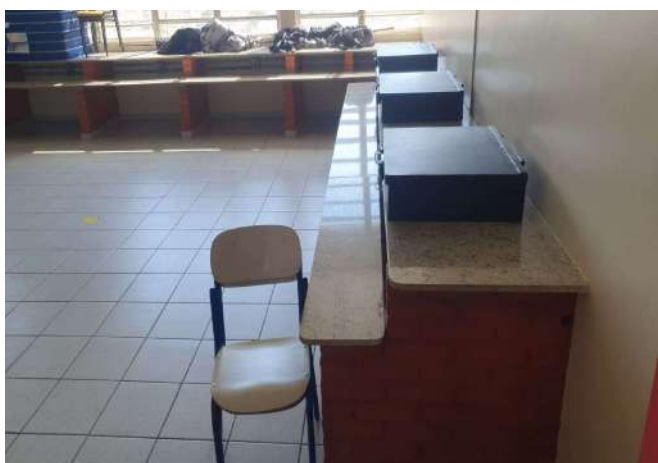
FOTO 149 SALA DE AULA 7

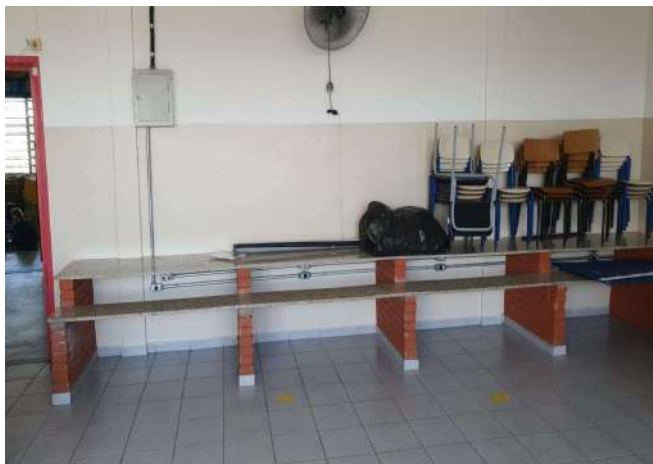
FOTO 151 SALA DE AULA 7 COM IMPROVISOS NA ELÉTRICA

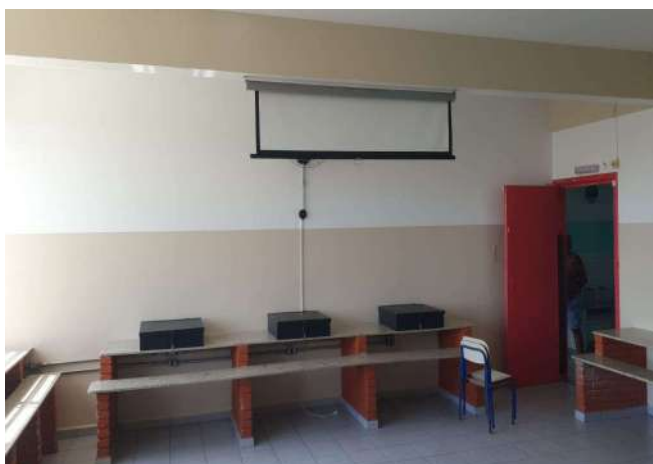
FOTO 153 SALA DE AULA 7 COM IMPROVISOS NA ELÉTRICA

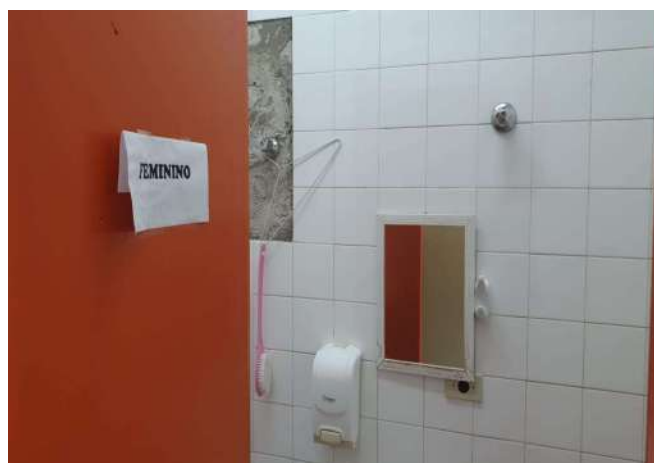
FOTO 156 BANHEIRO FEMININO DE FUNCIONÁRIOS COM REVESTIMENTO DANIFICADO OU AUSENTE

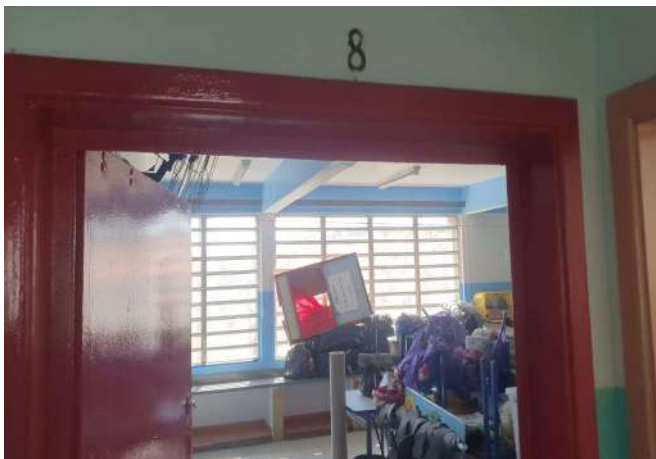
FOTO 157 SALA DE AULA 8

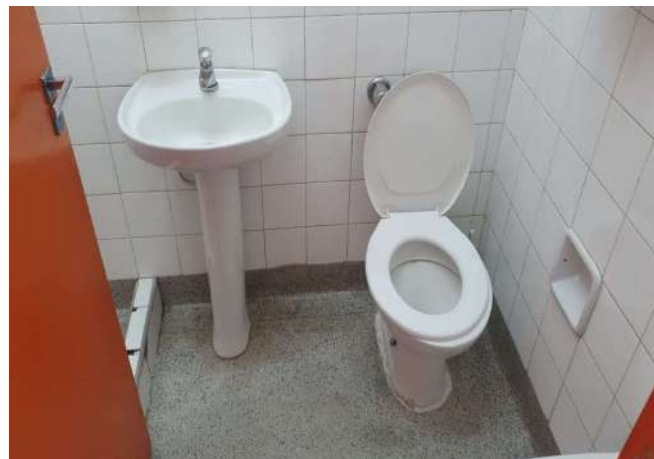
FOTO 158 BANHEIRO FEMININO DE FUNCIONÁRIOS COM REVESTIMENTO DANIFICADO OU AUSENTE

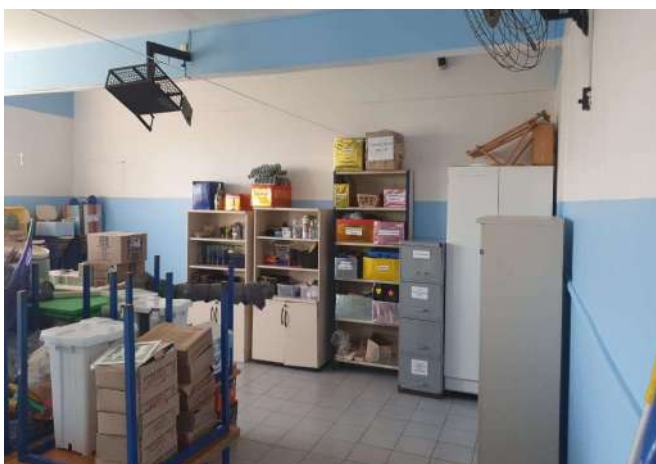
FOTO 159 SALA DE AULA 8 COM IMPROVISOS NA ELÉTRICA

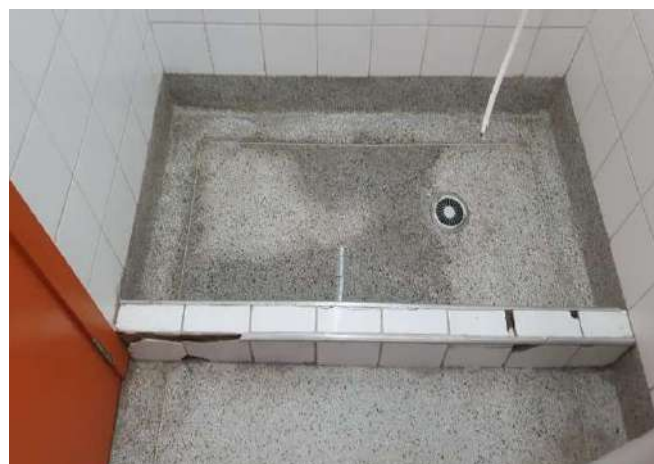
FOTO 160 BANHEIRO FEMININO DE FUNCIONÁRIOS COM REVESTIMENTO DANIFICADO OU AUSENTE

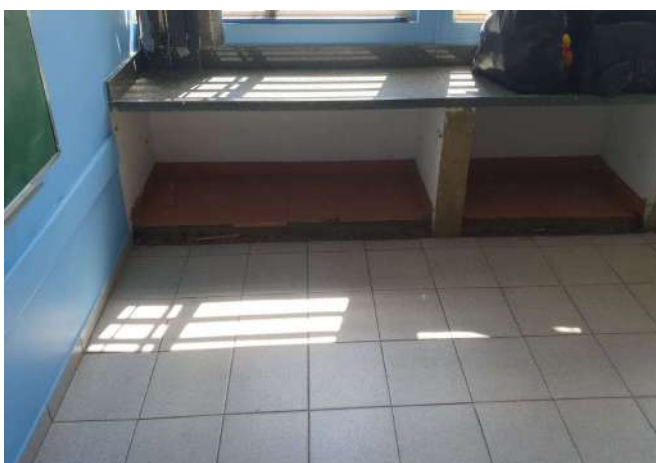
FOTO 161 SALA DE AULA 8 EM MANUTENÇÃO

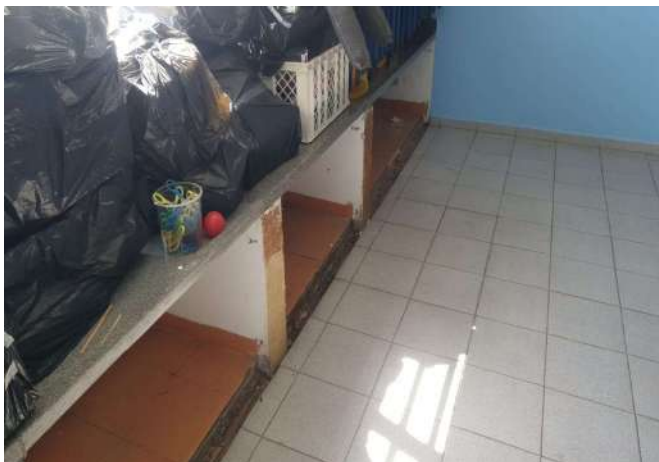
FOTO 163 SALA DE AULA 8 EM MANUTENÇÃO

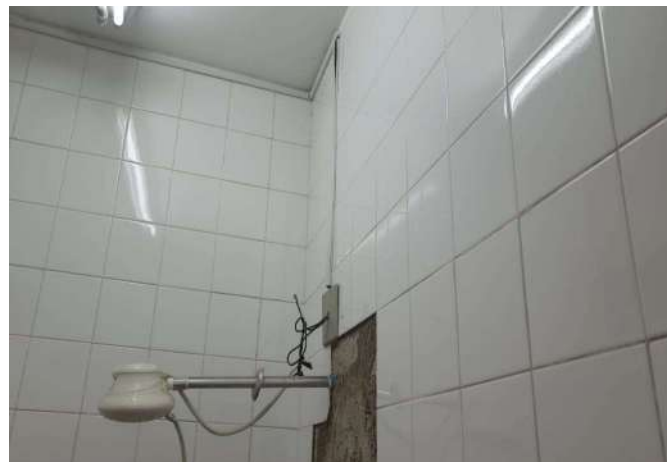
FOTO 164 BANHEIRO FEMININO DE FUNCIONÁRIOS COM REVESTIMENTO DANIFICADO OU AUSENTE

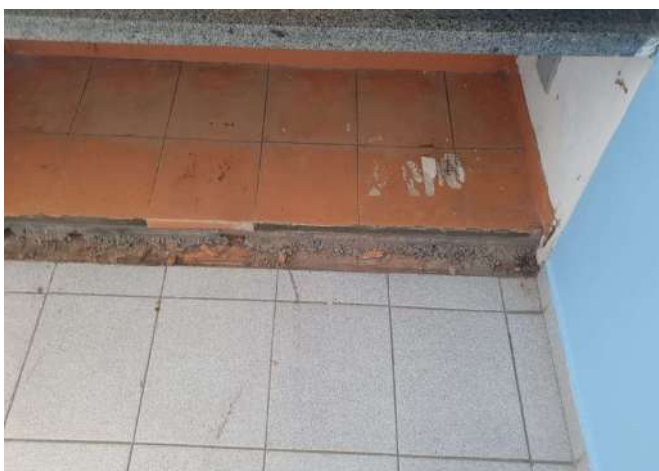
FOTO 165 SALA DE AULA 8 EM MANUTENÇÃO

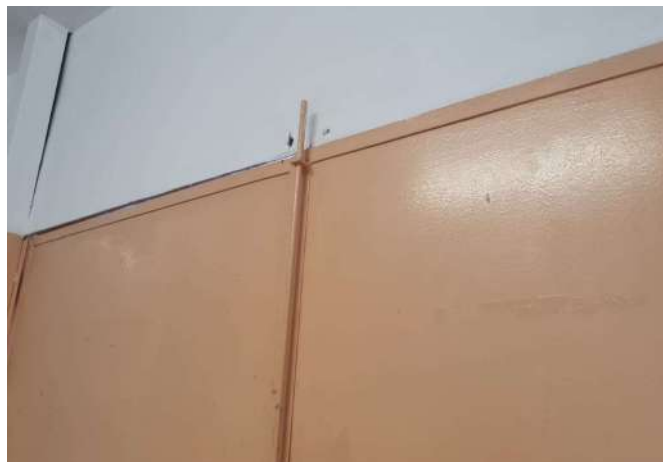
FOTO 176 ESQUADRIA DANIFICADA SEM TRINCO

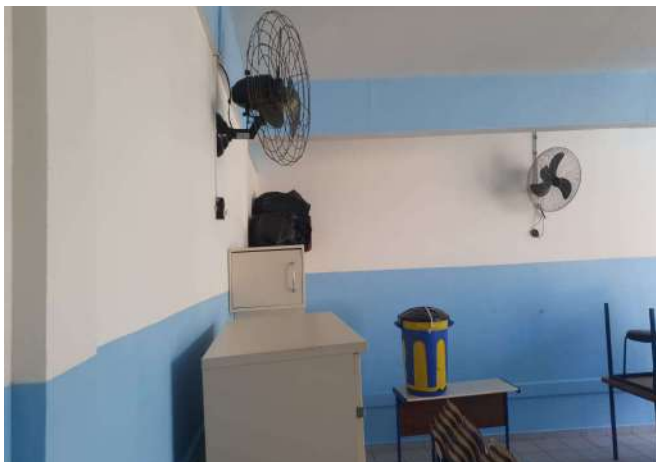
FOTO 205 SALA DE AULA 3 COM IMPROVISOS NA ELÉTRICA

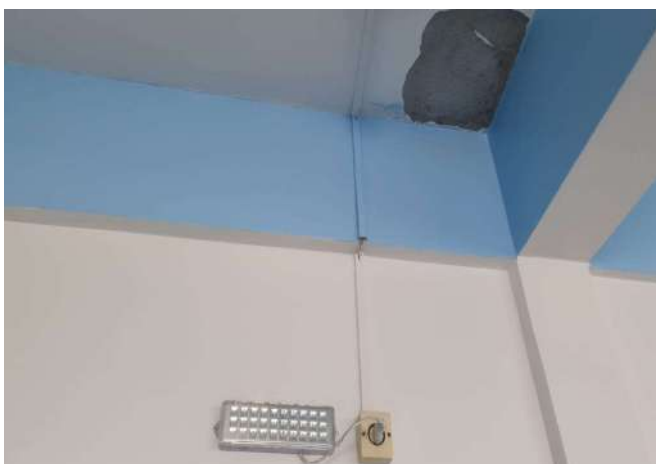
FOTO 207 SALA DE AULA 3 COM IMPROVISOS NA ELÉTRICA

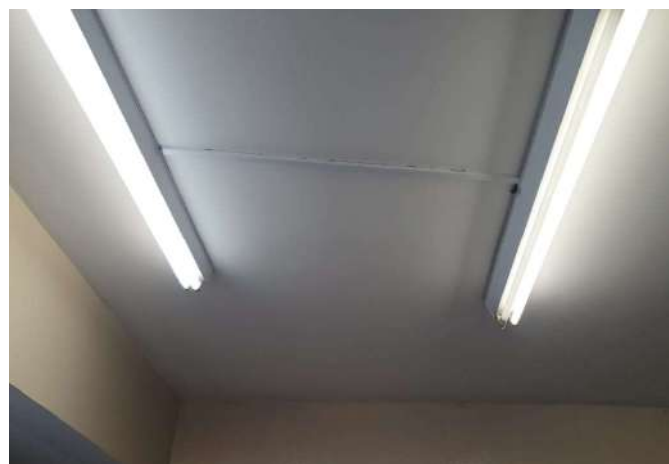
FOTO 208 SALA DE AULA 4 COM IMPROVISOS NA ELÉTRICA

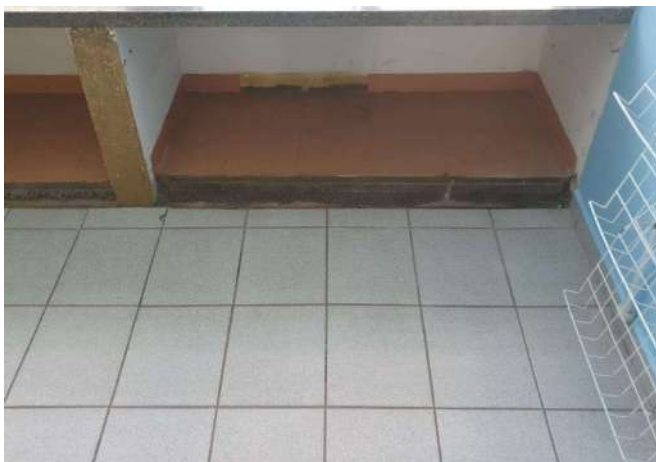
FOTO 209 SALA DE AULA 3 EM MANUTENÇÃO

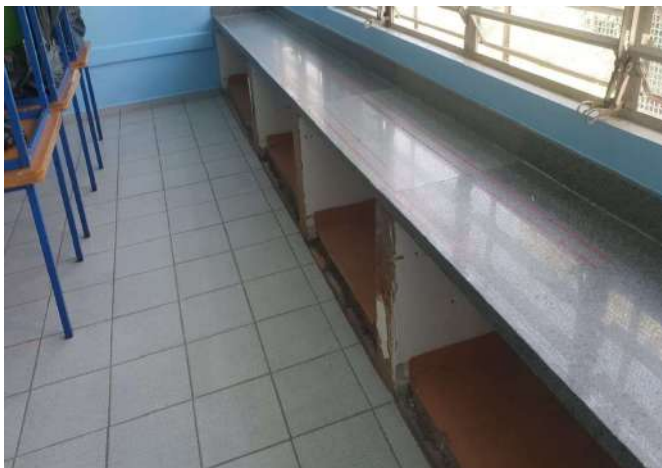
FOTO 211 SALA DE AULA 3 EM MANUTENÇÃO

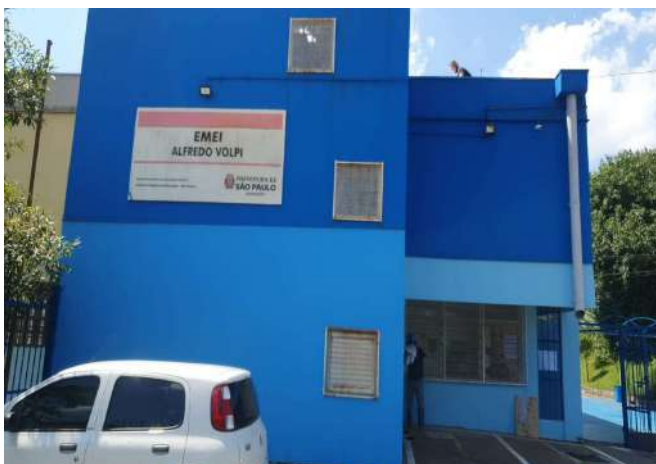
| Nome da Unidade | | ALFREDO VOLPI | |
|---|---|---|---|
| 2.9 | Infiltrações | 2 | Fachada possui infiltração |
| 4.6 | Fissuras e trincas | 2 | Fachada bloco principal |
| 4.7 | Infiltração | 2 | Fachada bloco principal |

FOTO 215 FACHADA FRONTAL DA UNIDADE ESCOLAR

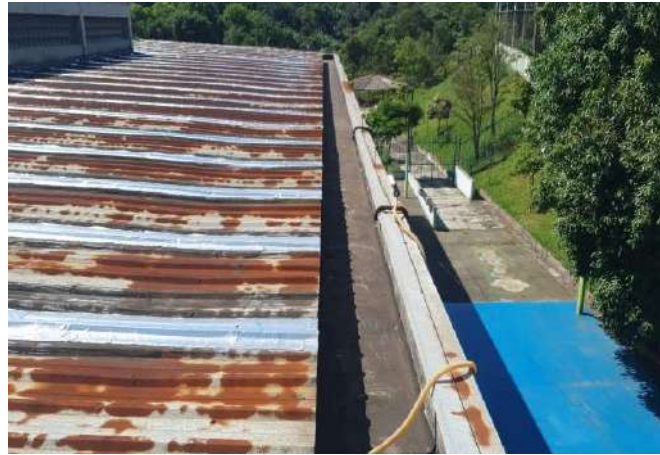
| Nome da Unidade | | ALFREDO VOLPI | |
|---|---|---|---|
| 5.19 | Degradação do material, oxidação/corrosão, apodrecimento | 3 | Necessário revisão na cobertura, encontra-se oxidada |

FOTO 218 TELHA TRAPEZOIDAL OXIDADA
