# **PROCESSO SEI Nº 6016.2021/0086735-1**

## **CHAMAMENTO PÚBLICO Nº CH/002/2021/SGM-SEDP**

## **EMEI BENJAMIN CONSTANT**

Realiza nesta data vistoria técnica de diagnostica da unidade escolar para levantamento cadastral e da infraestrutura da unidade.

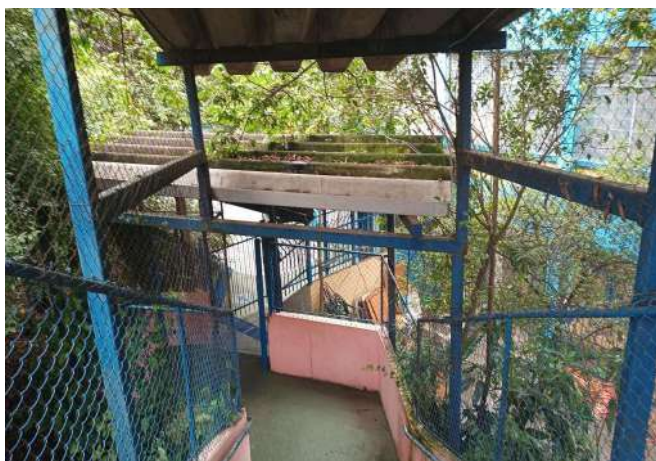
FOTO 3 ACESSO A SECRETARIA AUSÊNCIA DE CORRIMÃO EM ALGUNS TRECHOS

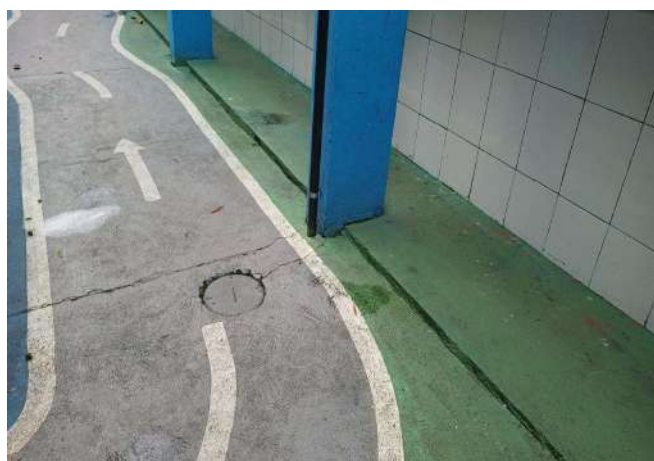
FOTO 4 PÁTIO EXTERNO SEM JUNTA DE DILATAÇÃO

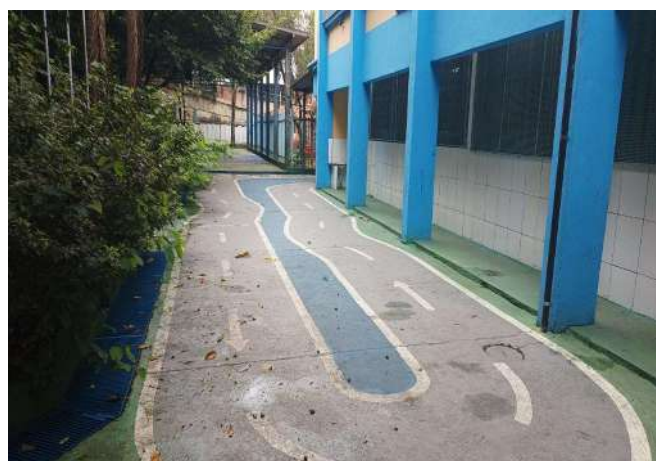
FOTO 5 PÁTIO EXTERNO SEM JUNTA DE DILATAÇÃO NO PISO

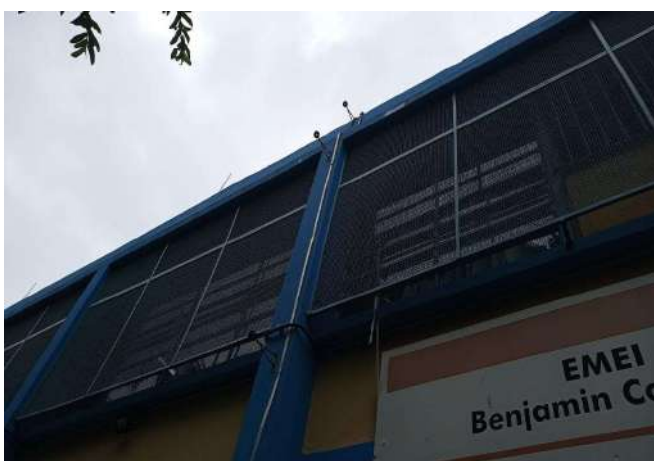
FOTO 6 FACHADA COM SPDA PARCIAL

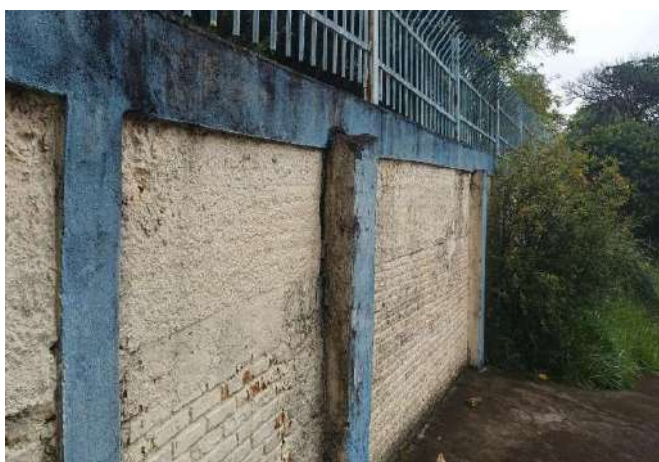
FOTO 29 ESTACIONAMENTO MURO DE DIVISA EM DESAPRUMO

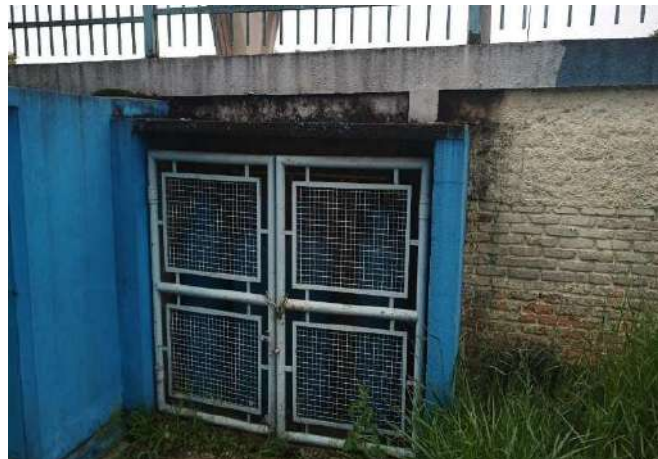
FOTO 32 ABRIGO DE GÁS SEM SINALIZAÇÃO E COM AUSÊNCIA DE EXTINTOR

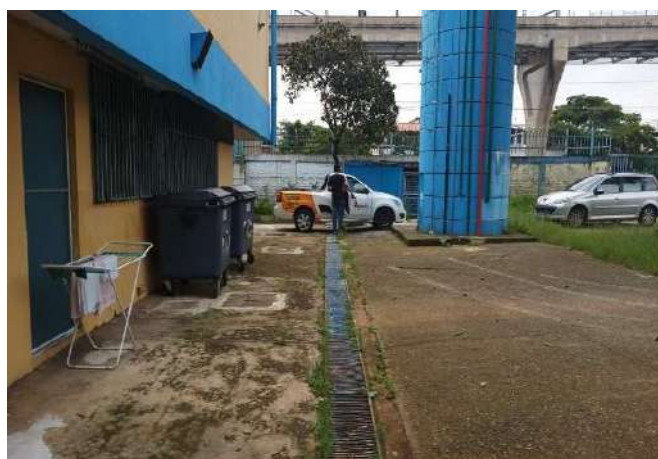
| 21.1 | Identificação, numeração e quantidade de vagas internas e externas | 2 | Não possui demarcação de vagas, revisar o piso cimentado, possui fissura e está em mau estado | | |

FOTO 36 ÁREA EXTERNA PISO CIMENTADO EM MAU ESTADO

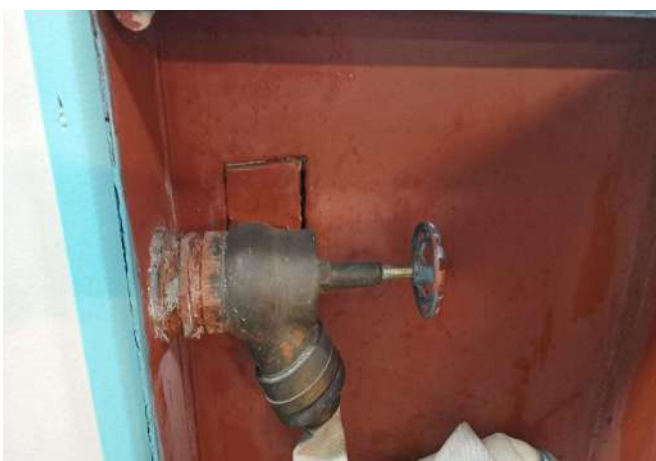
FOTO 75 HIDRANTE EM MAU ESTADO DE CONSERVAÇÃO E COM AUSÊNCIA DE COMPONENTES

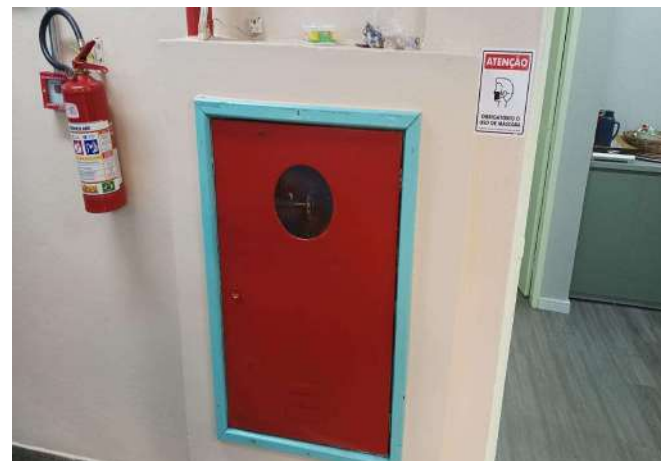
FOTO 76 HIDRANTE EM MAU ESTADO DE CONSERVAÇÃO E SEM SINALIZAÇÃO

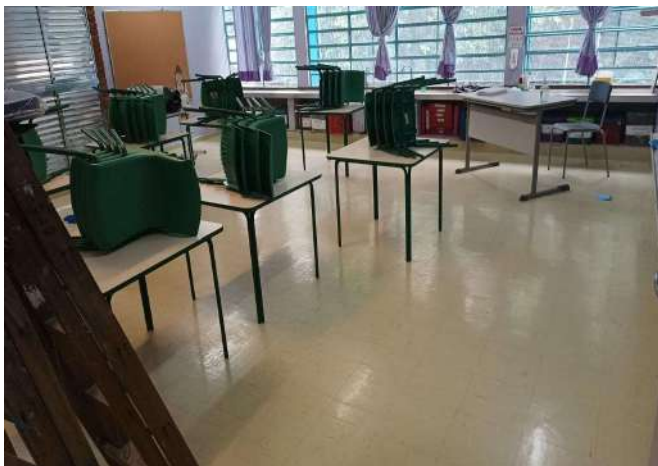
FOTO 103 SALA DE AULA 03

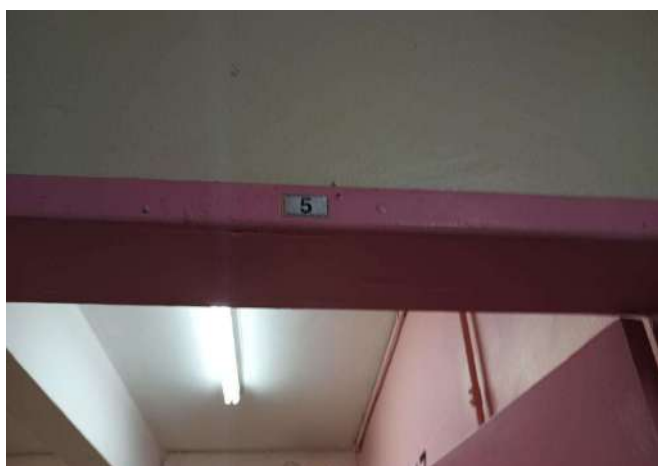
FOTO 107 SALA DE AULA 05

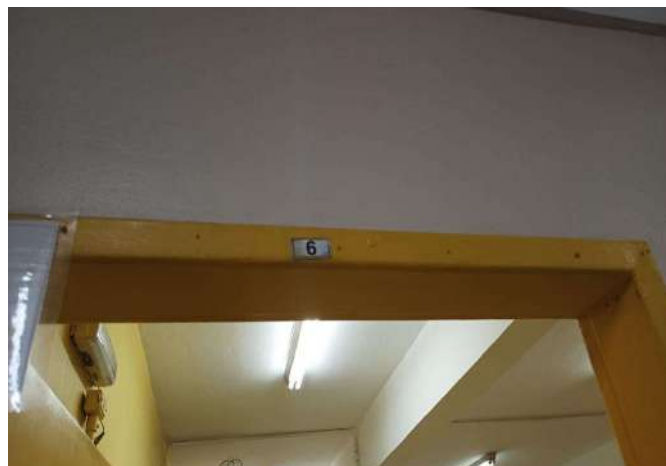
FOTO 110 SALA DE AULA 06

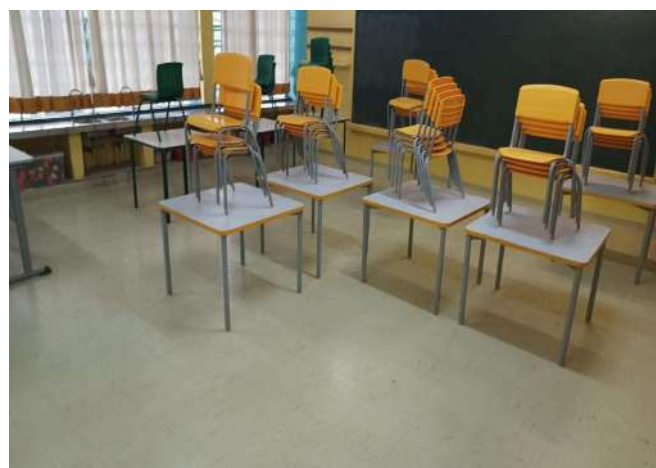
FOTO 111 SALA DE AULA 06
