# **PROCESSO SEI Nº 6016.2021/0086735-1**

## **CHAMAMENTO PÚBLICO Nº CH/002/2021/SGM-SEDP**

## **EMEI CARMEM MIRANDA**

| 1.3. | Relatório Fotográfico..... | 008 |

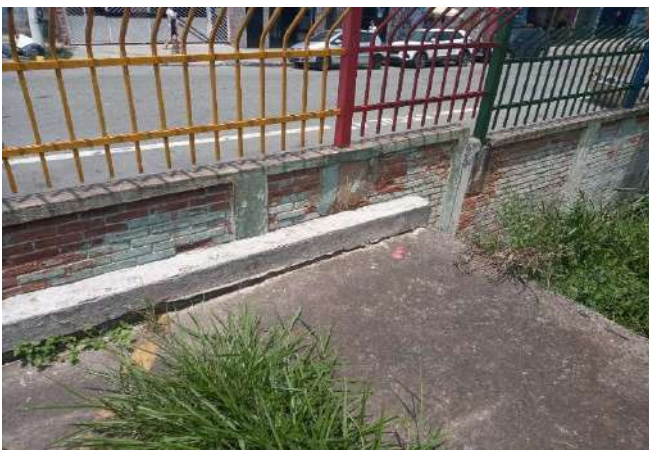
| Nome da Unidade : | | CARMEM MIRANDA | DRE : | SÃO MATEUS |
|---|---|---|---|---|
| 2.3 | Fissuras / trincas / rachaduras | 3 | Muro do Estacionamento ( recalcando, com risco potencializado de derrubar o muro interno) | |
| 4.6 | Fissuras e trincas | 3 | Muro de fecho (junta entre o piso e o muro) | |

FOTO 69 Muro de fecho - Área do estacionamento, risco queda

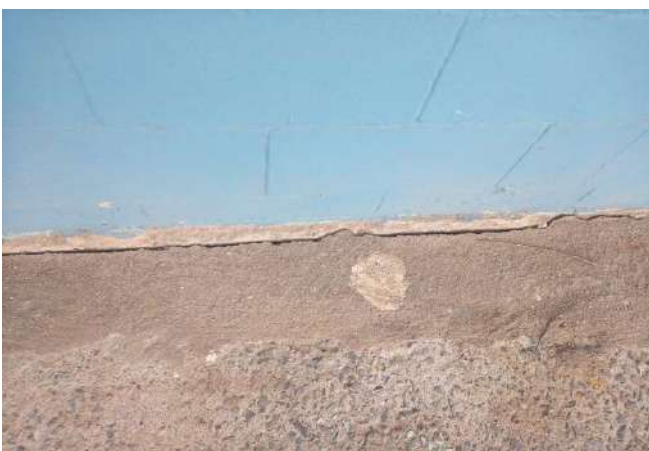
FOTO 71 Paredes externas da unidade (Estacionamento) - Recalque do piso
