# PROCESSO SEI Nº 6016.2021/0086735-1

## CHAMAMENTO PÚBLICO Nº CH/002/2021/SGM-SEDP

## EMEI CONJ. HABITACIONAL SAO FRANCISCO

| 1.3. | Relatório Fotográfico..... | 008 |

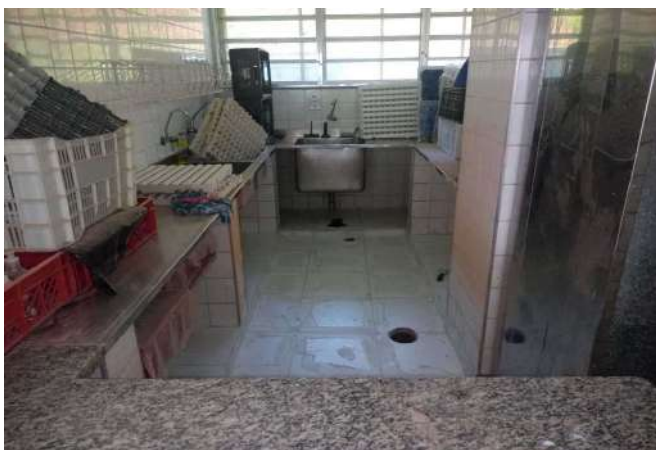
FOTO 11 Cozinha - Piso diferente do original

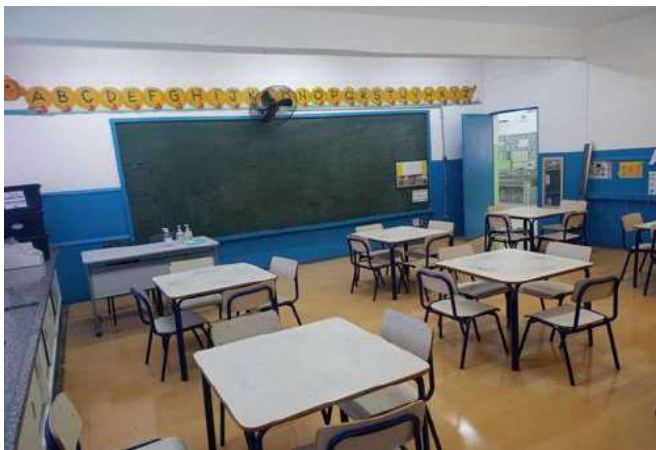
FOTO 43 Sala de Aula 08 - Visão geral

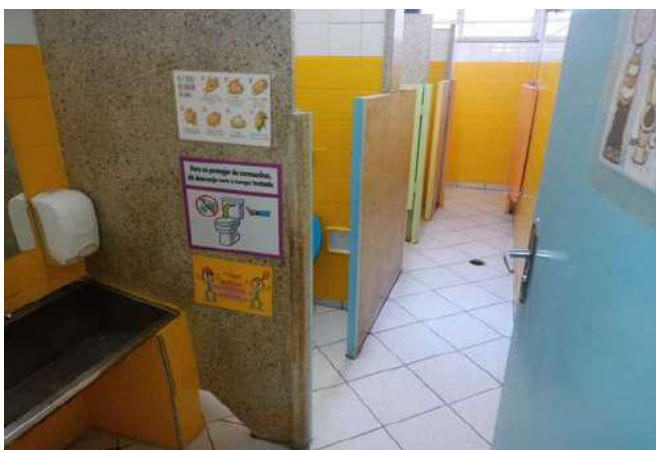
FOTO 45 Sanitário para Funcionarios Masculino - Visão geral

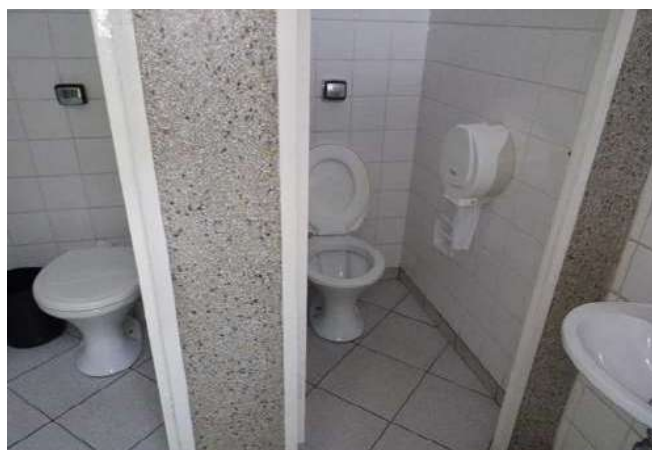
FOTO 46 Sanitario para Funcionarios Masculino - Visão parcial

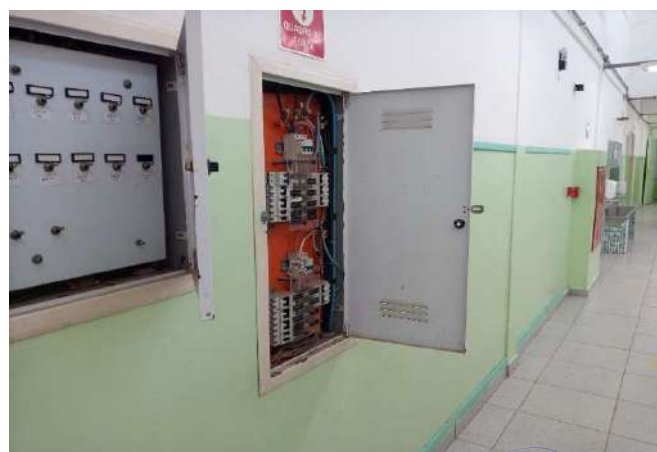
FOTO 54 Quadros de energia no corredor de entrada da Unidade Escolar - Em conformidade
