# **PROCESSO SEI Nº 6016.2021/0086735-1**

## **CHAMAMENTO PÚBLICO Nº CH/002/2021/SGM-SEDP**

## **EMEI EDER SADER**

| | <b>RELATÓRIO DE VISTORIA</b> | <b>DATA:</b> 05/22 |

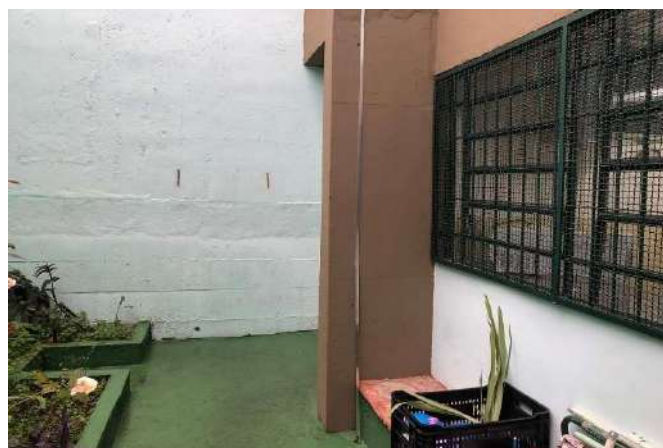
FOTO 44 SPDA - GRADIL - FACHADA.

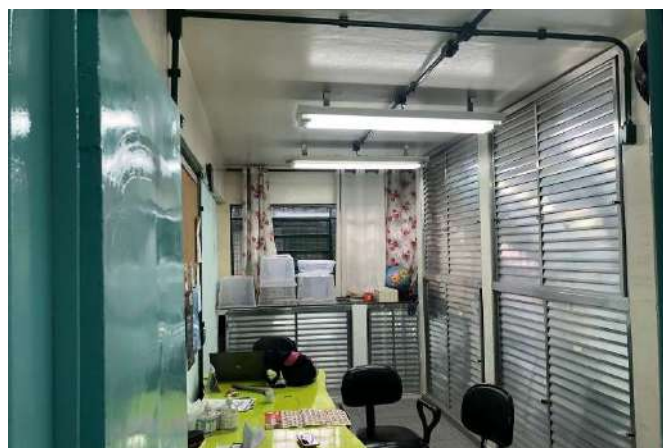
FOTO 50 SECRETARIA, IMPROVISO NA REDE ELÉTRICA.

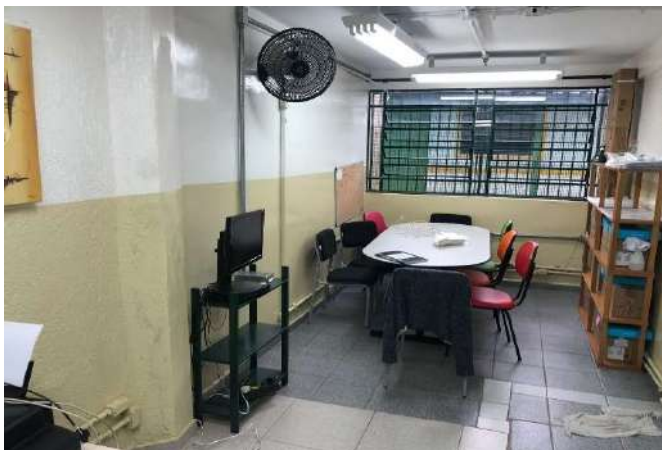
FOTO 59 SALA DE REUNIÃO, PISO CERÂMICO COM REMENDO.

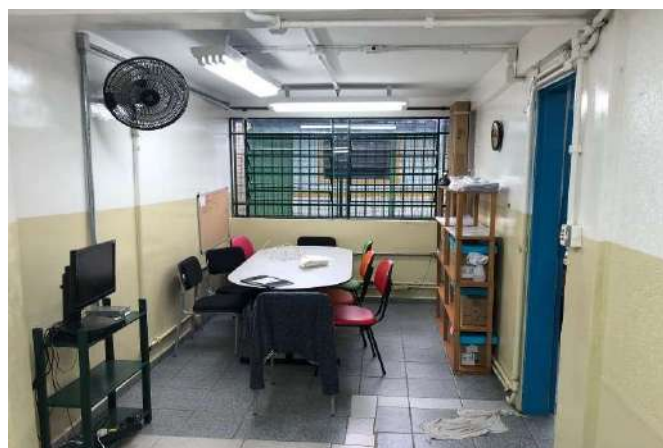
FOTO 62 SALA DE REUNIÃO COM IMPROVISO NA LIGAÇÃO ELÉTRICA E VENTILADORES.

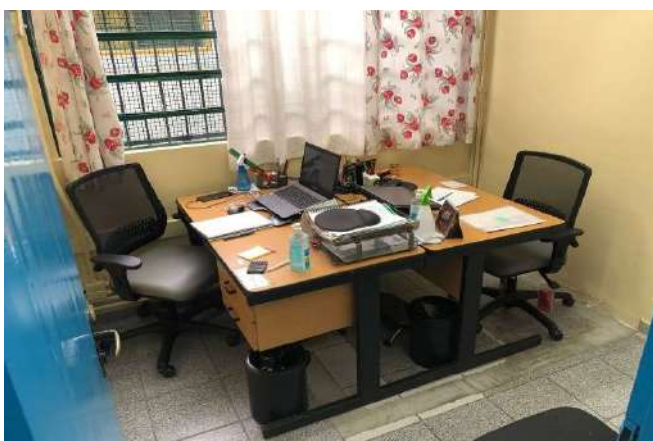
FOTO 63 SALA DA COORDENAÇÃO, PISO CERÂMICO E AUSÊNCIA DE RODAPÉ.

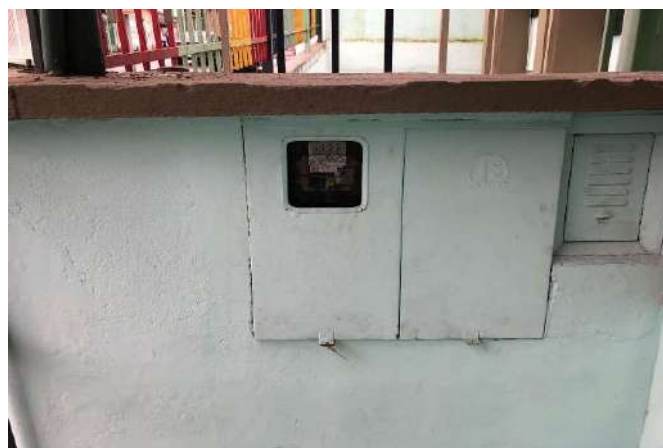
FOTO 68 ENTRADA DE ENERGIA (PADRÃO ANTIGO).

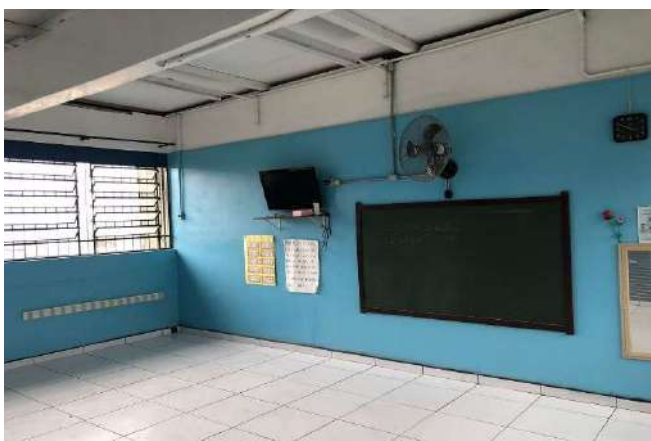
FOTO 75 SALA DE AULA 01, IMPROVISO NA REDE DE ILUMINAÇÃO/VENTILADORES.

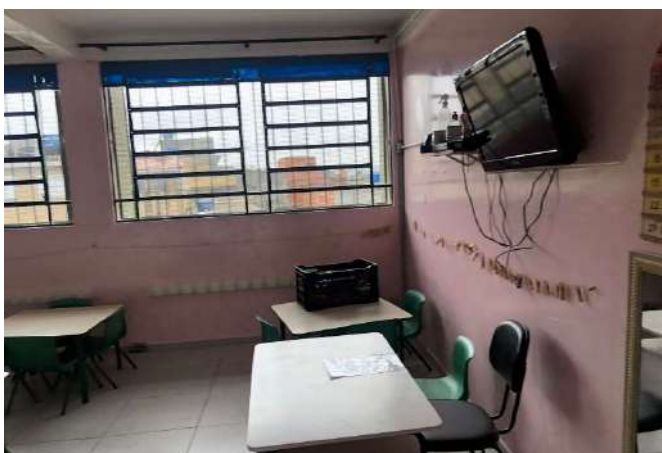
FOTO 83 SALA DE AULA 03.

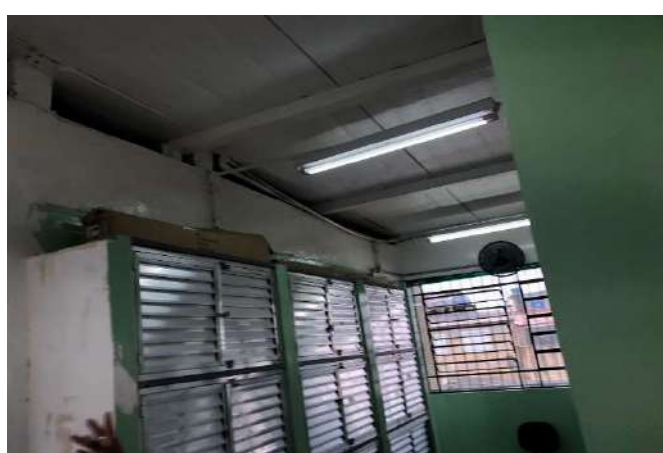
FOTO 84 CORREDOR INTERNO - DEPÓSITO E ALMOXARIFADO ADAPTADOS.

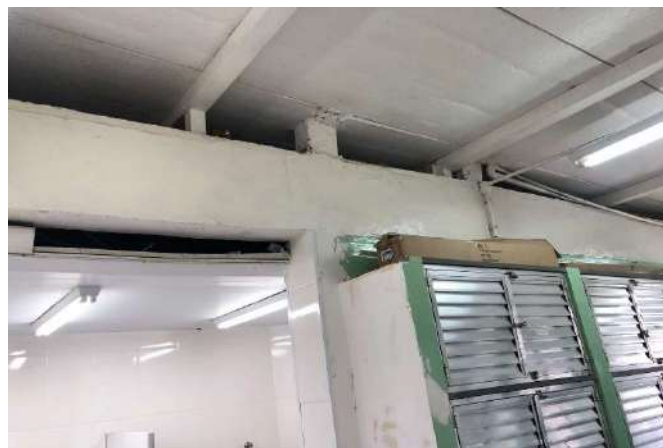
FOTO 86 CORREDOR INTERNO - ARMÁRIO (ALMOXARIFADO).

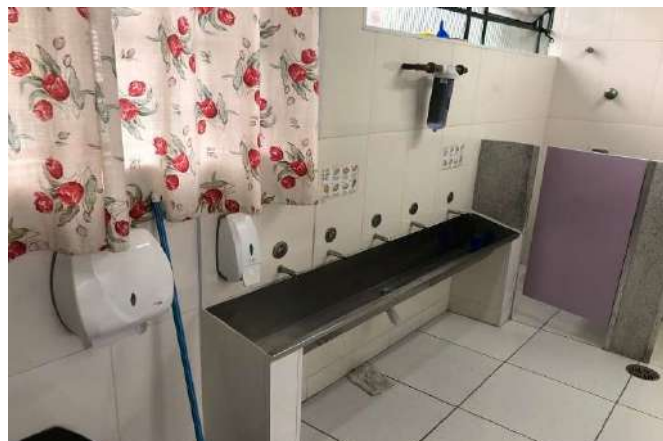
FOTO 88 BANHEIRO FEMININO DE ALUNOS, LAVATÓRIO.

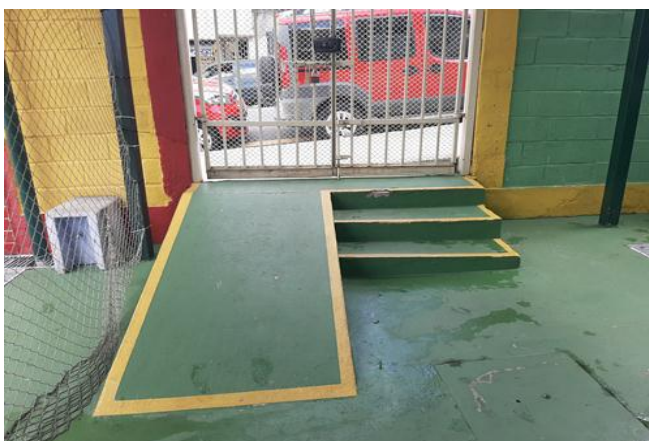
FOTO 5 Rampa irregular, entrada da unidade

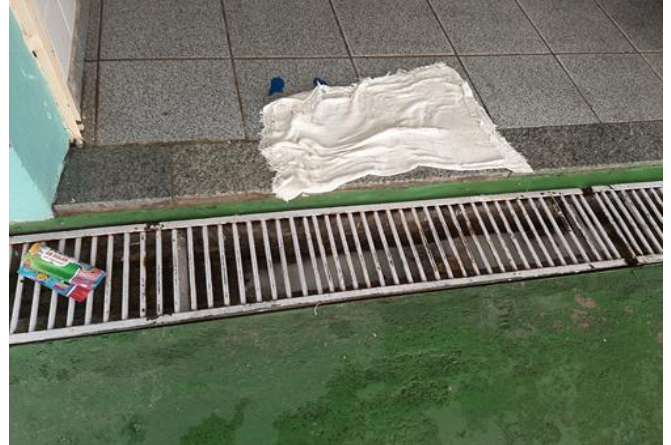
FOTO 8 Grelha e tropeço, entrada do refeitório

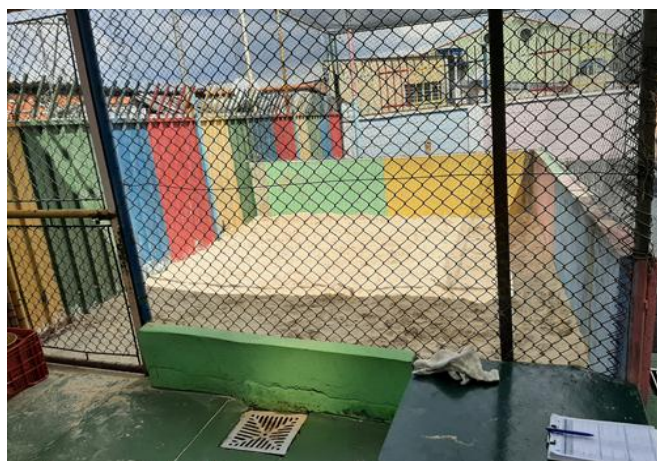
FOTO 27 Tanque de areia

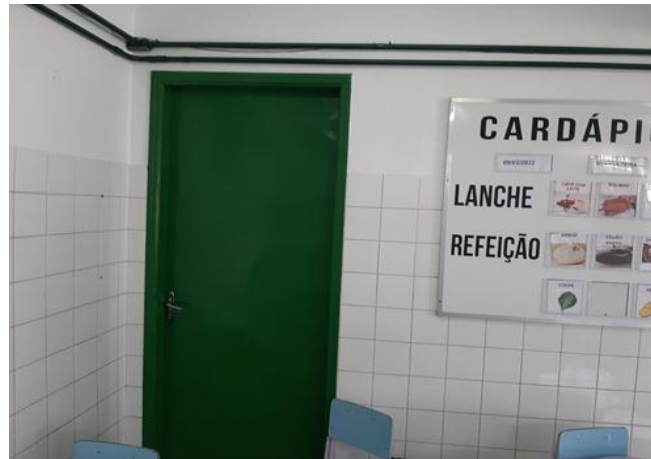
FOTO 30 Porta de acesso à cozinha

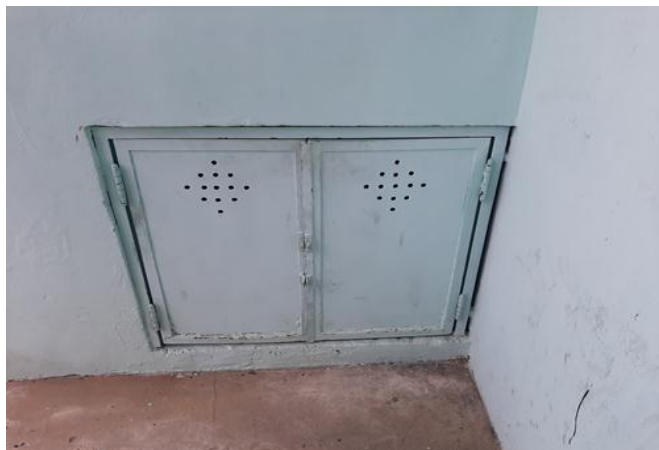
FOTO 31 Abrigo do cavalete

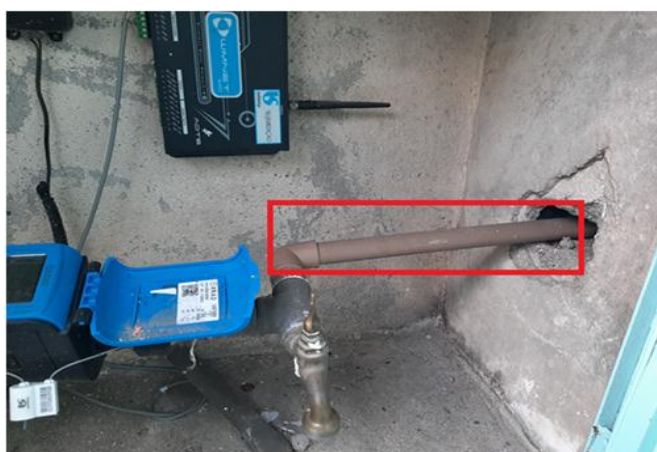
FOTO 33 Rede de alimentação do reservatório

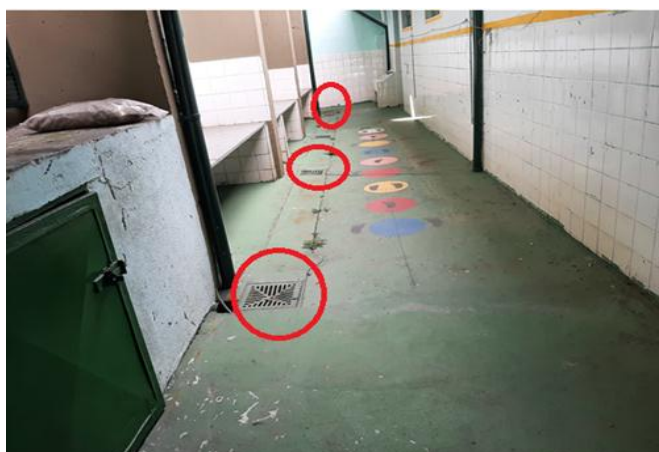
FOTO 39 Caixa de passagem água pluvial do telhado

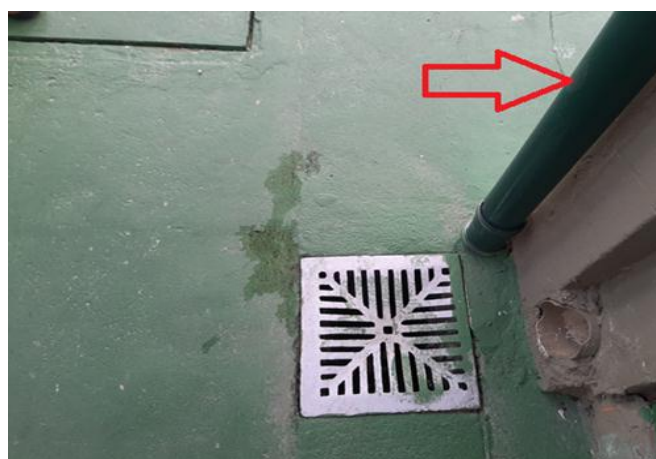
FOTO 40 Tubulação PVC descida do telhado

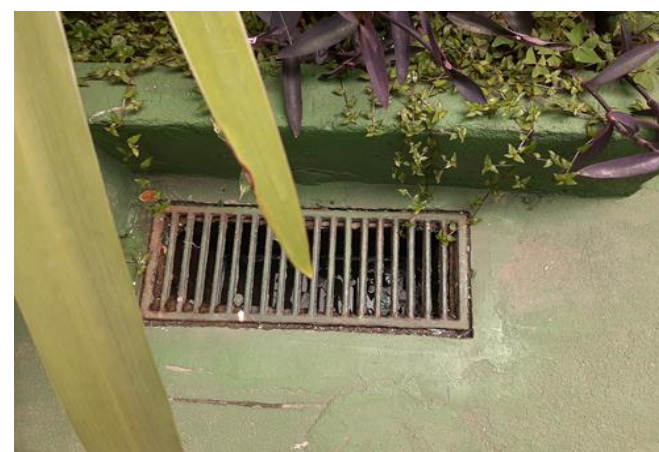
FOTO 41 Grelha da caixa de passagem, jardim

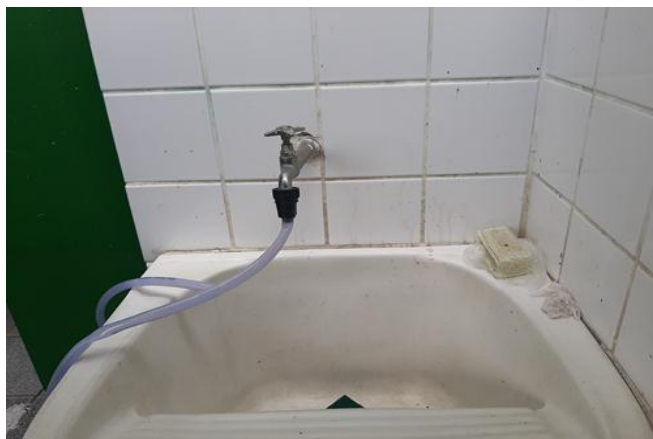
FOTO 43 Torneira de parede do tanque com mangueira acoplada

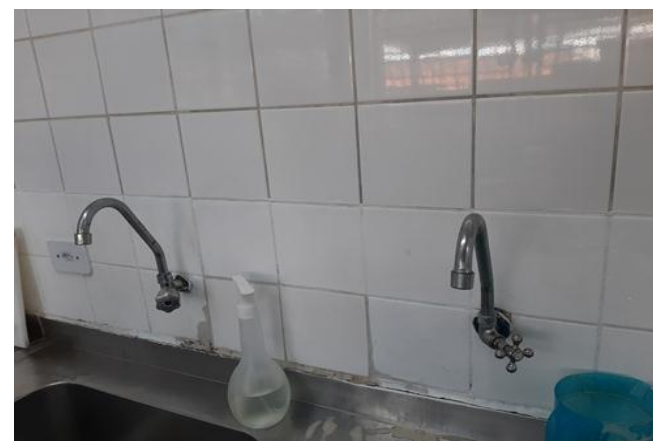
FOTO 48 Torneiras de parede, arejador parcial

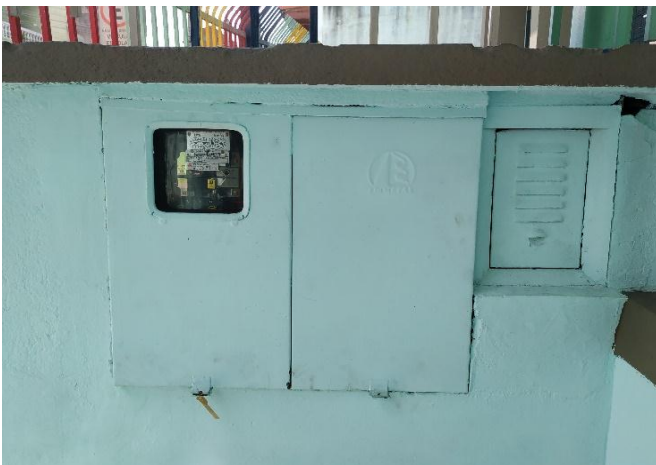
FOTO 3 Quadro de entrada de energia.

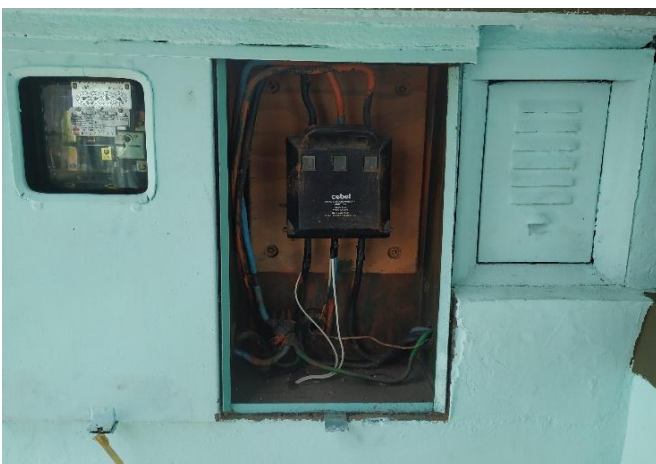
FOTO 5 Dispositivo de proteção. Conductor fase, neutro e terra.

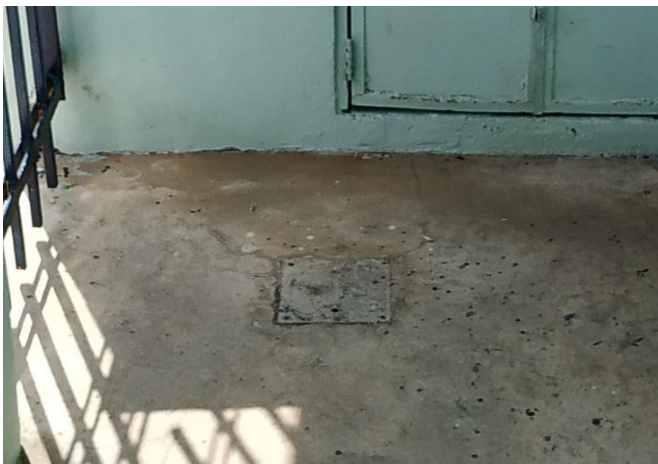
FOTO 7 Caixa de inspeção do aterramento.

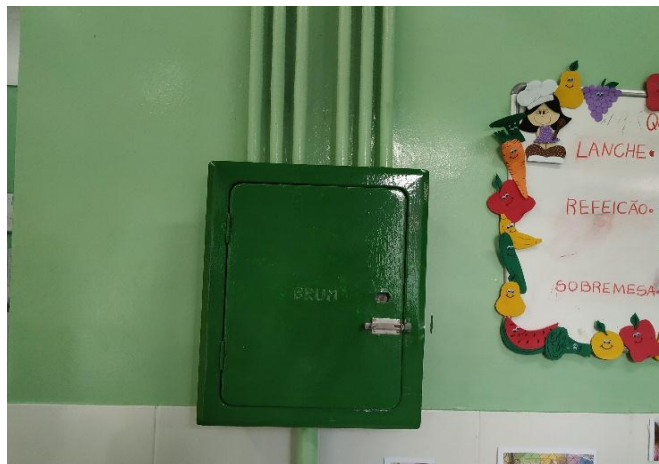
FOTO 8 Quadro geral de baixa tensão (QGBT). Piso térreo.

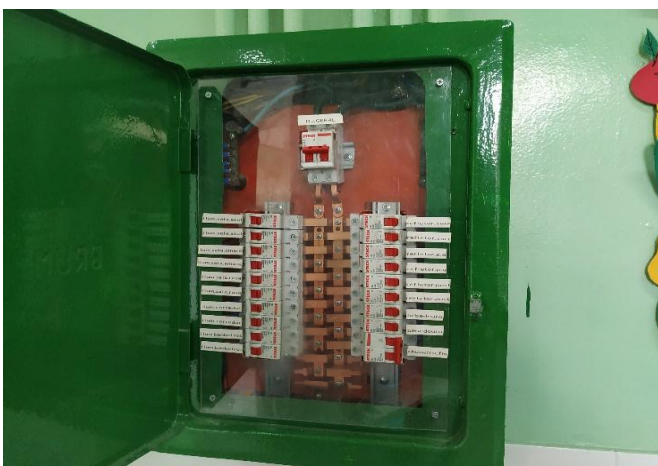
FOTO 9 Interior do QGBT. Cabos neutro e terra fora do padrão de cores.

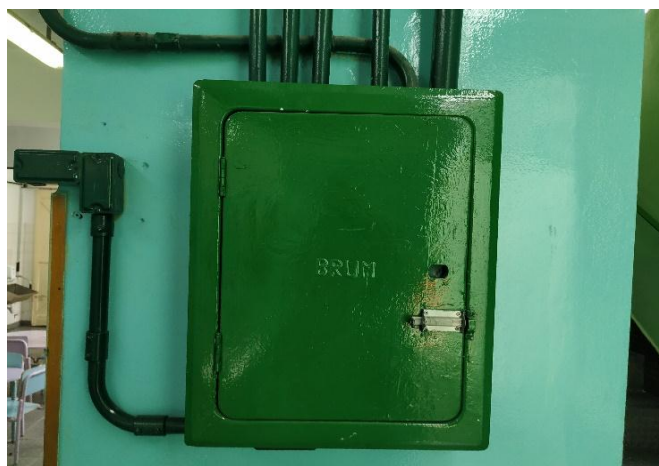
FOTO 10 Quadro de distribuição, piso inferior.

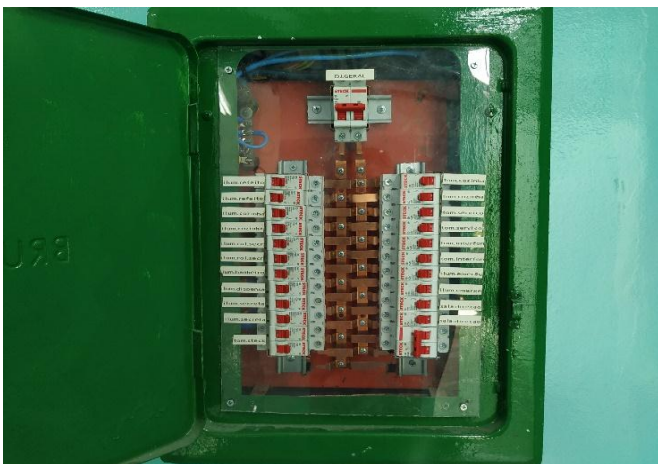
FOTO 11 Interior do quadro de distribuição. Cabos neutro e terra fora do padrão de cores.

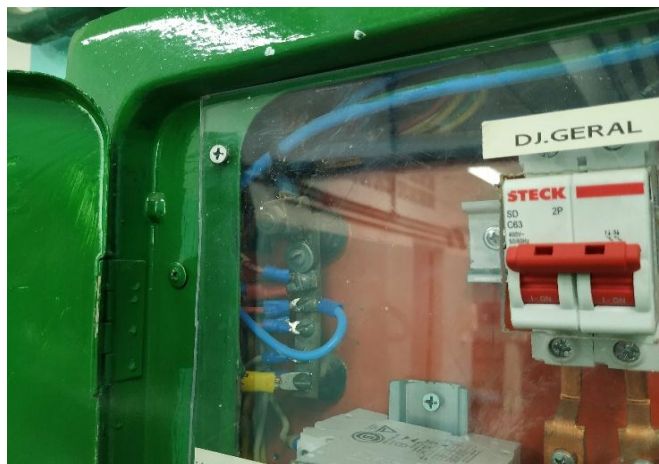
FOTO 12 Cabos elétricos fora do padrão de cores.

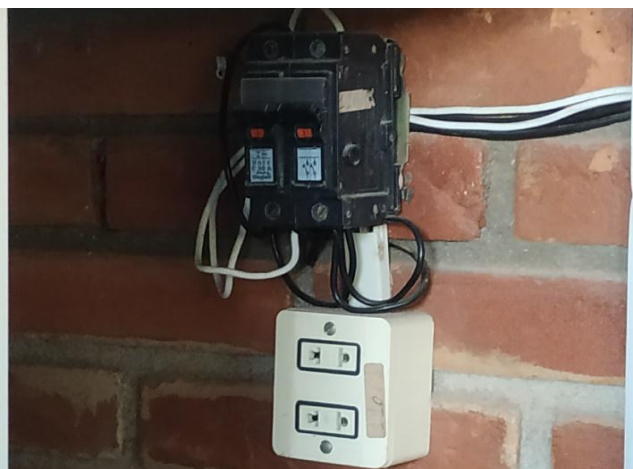
FOTO 15 Disjuntores expostos, na sala externa ao prédio. Está sala está interdida pela Defesa Civil.

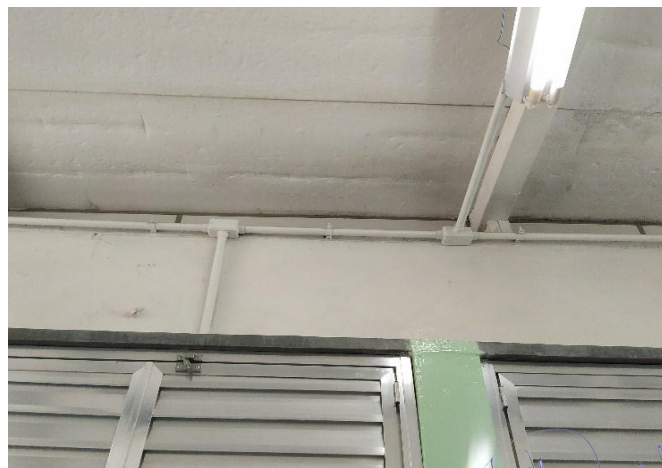
FOTO 18 Condulete do sistema de iluminação.

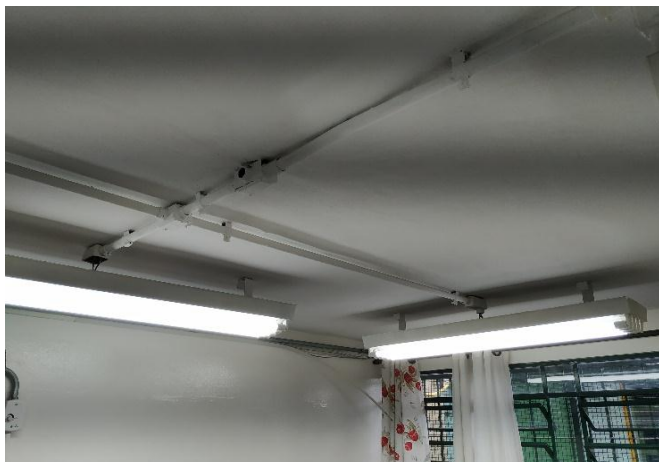
FOTO 19 Condulete do sistema de iluminação.

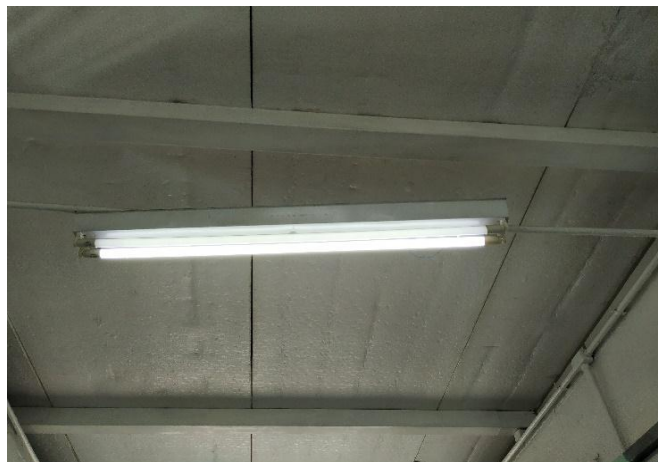
FOTO 20 Luminárias sobrepor com lâmpadas tubular de LED, corredor do banheiro infantil.

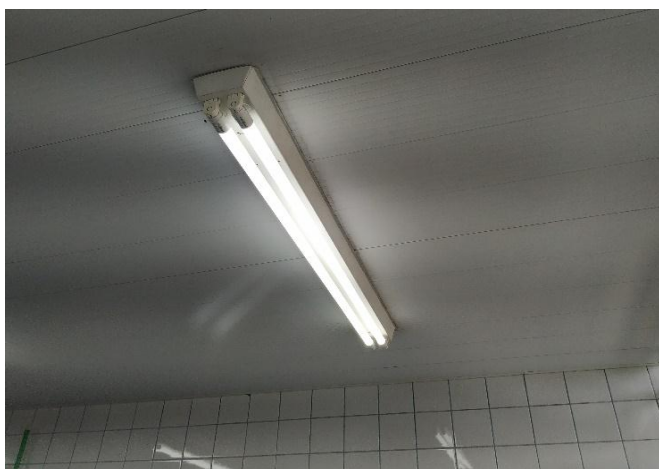
FOTO 21 Luminárias sobrepor com lâmpadas tubular de LED, banheiro infantil.

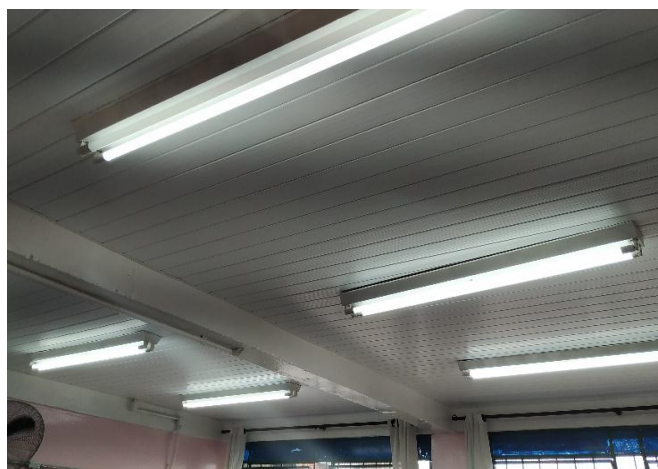
FOTO 22 Luminárias sobrepor com lâmpadas tubular de LED, sala de aula 1.

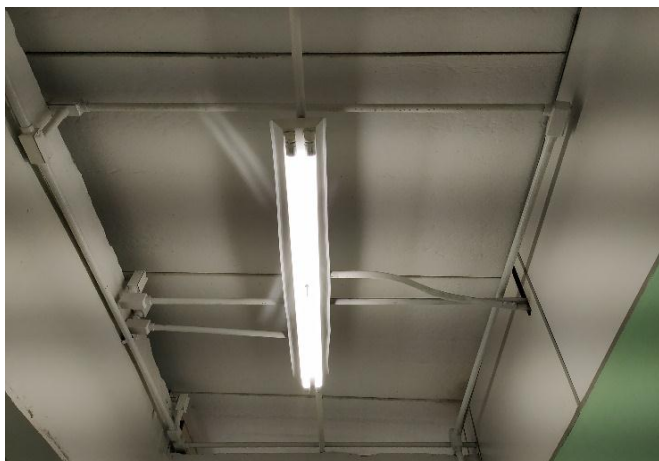
FOTO 23 Condulete do sistema de iluminação. Corredor salas de aula.

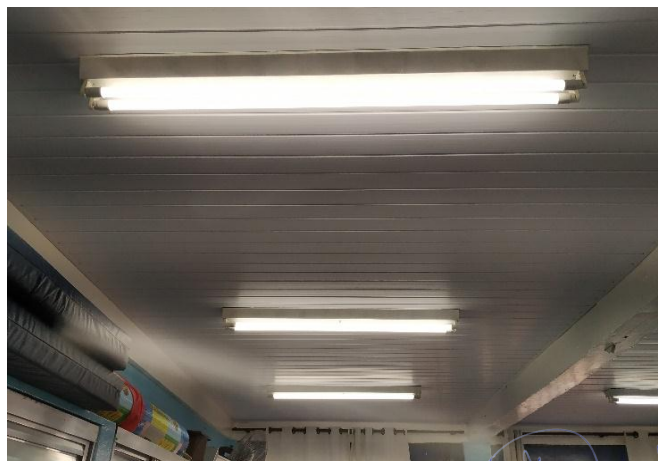
FOTO 24 Luminárias sobrepor com lâmpadas tubular de LED, sala de aula 2.

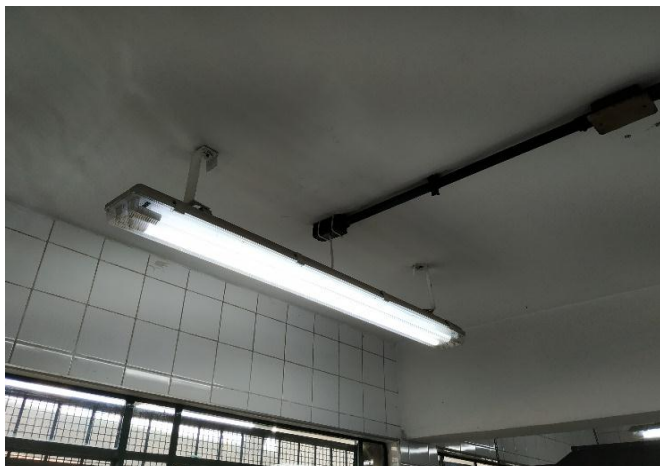
FOTO 31 Luminárias sobrepor com lâmpadas tubular de LED, cozinha.

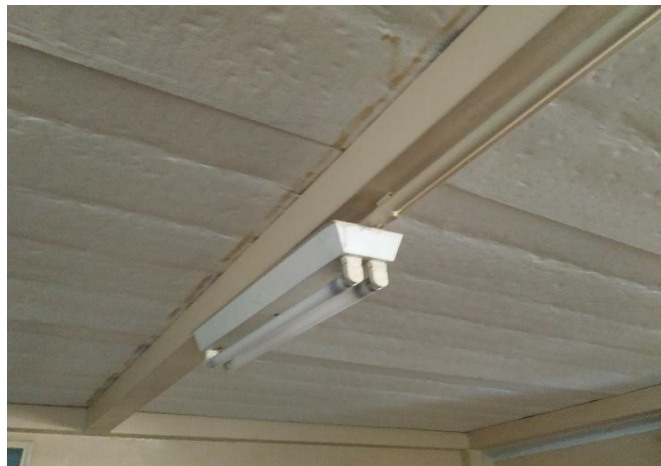
FOTO 32 Luminárias sobrepor com lâmpadas tubular fluorescente, sala externa.

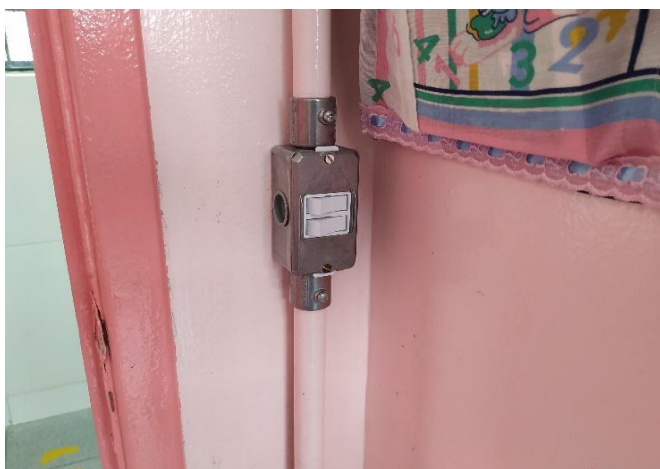
FOTO 33 Interruptor da sala de aula 1.

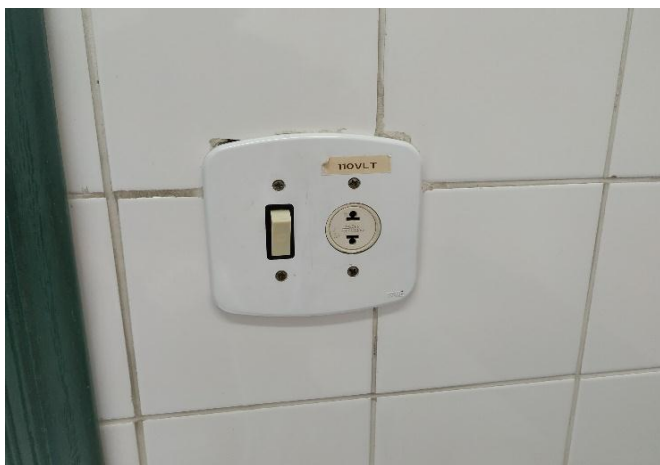
FOTO 35 Interruptor e tomada, refeitório dos professores.

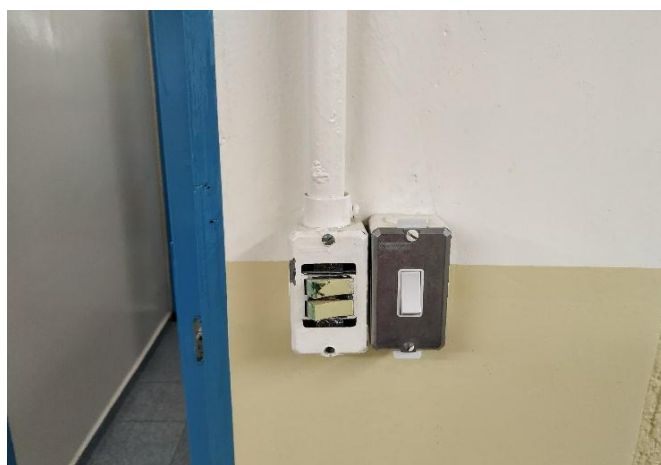
FOTO 36 Interruptor da sala dos professores.

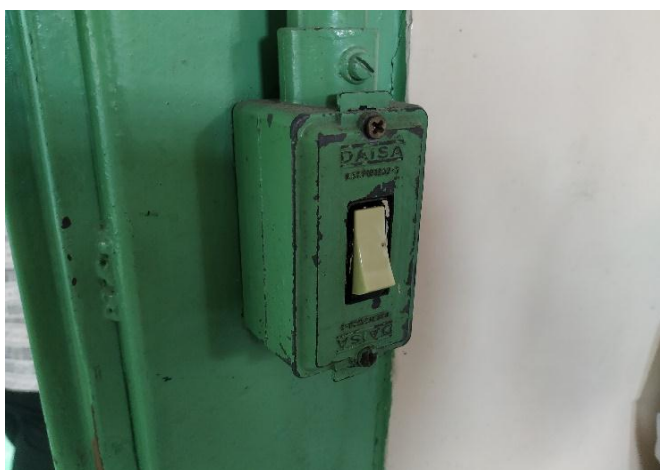
FOTO 39 Interruptor, sala externa.

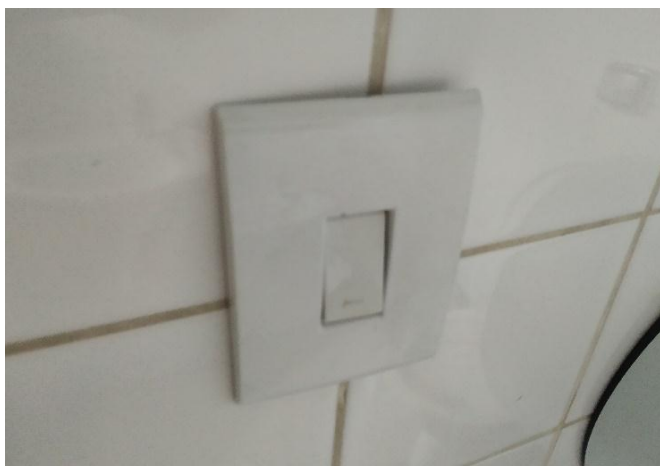
FOTO 41 Interruptores, banheiro dos funcionários.

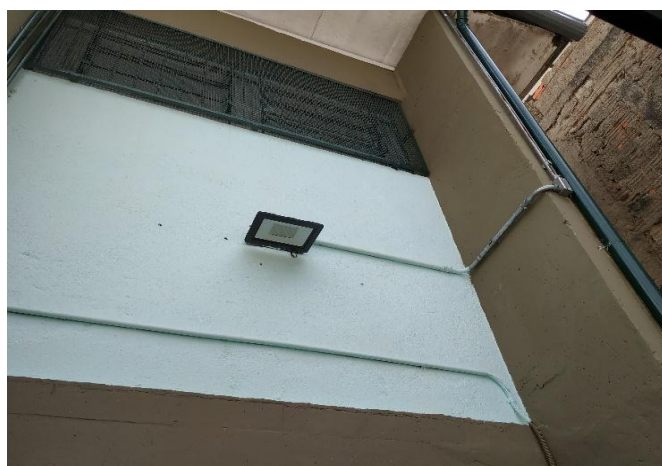
FOTO 42 Refletor de LED, corredor dos fundos.

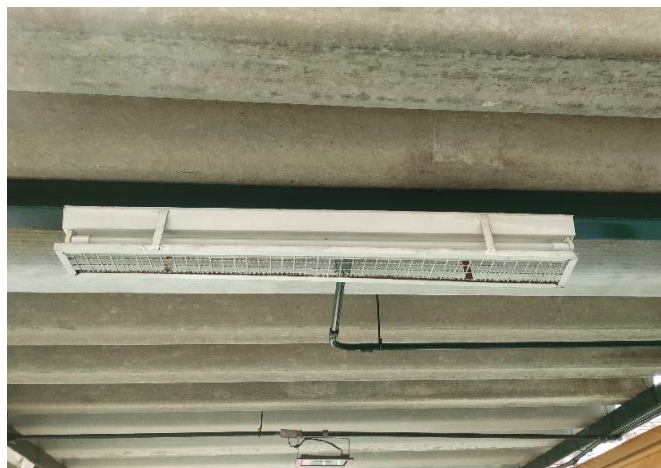
FOTO 44 Luminária sobrepor com lâmpada tubular de LED, pátio externo.

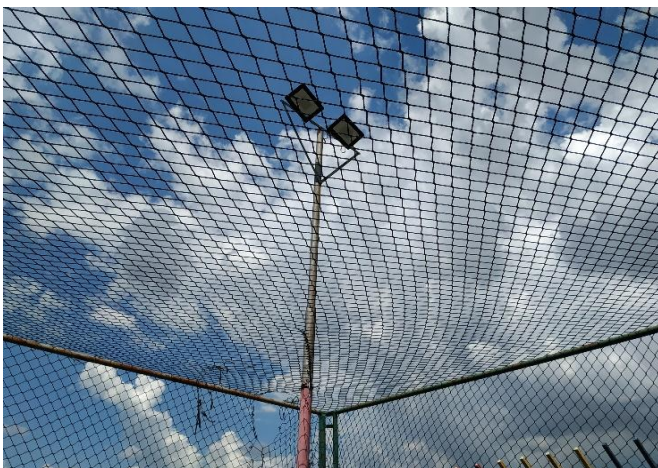
FOTO 47 Poste metálico, com refletor de LED, área externa, playground.

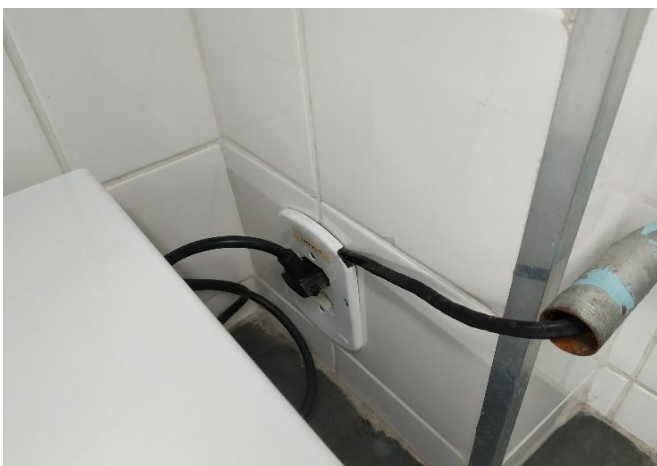
FOTO 53 Cabo elétrico exposto, adequar a infraestrutura, refeitório dos professores.

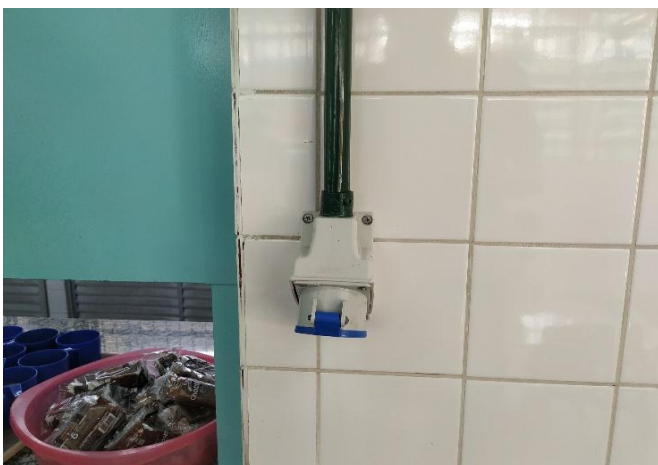
FOTO 59 Tomada industrial de sobrepor, refeitório.

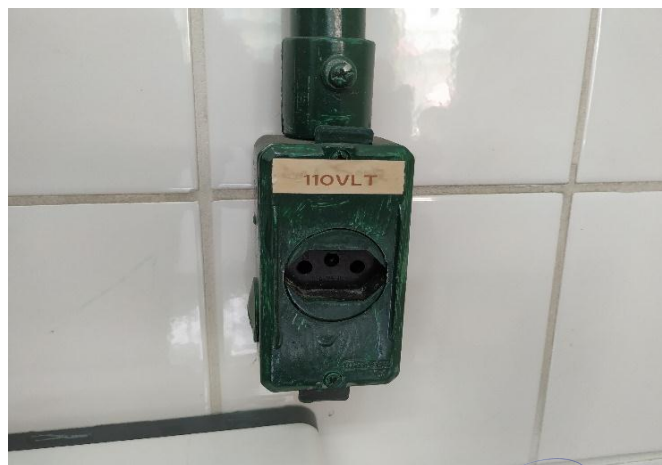
FOTO 60 Tomada padrão brasileiro, refeitório.

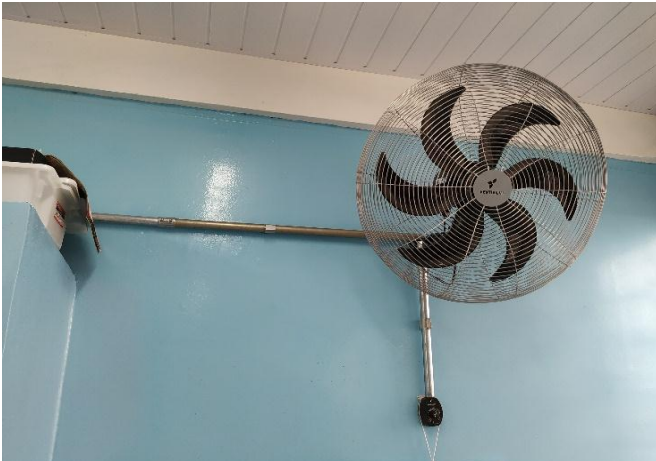
FOTO 73 Ventilador de parede, sala de aula 2.

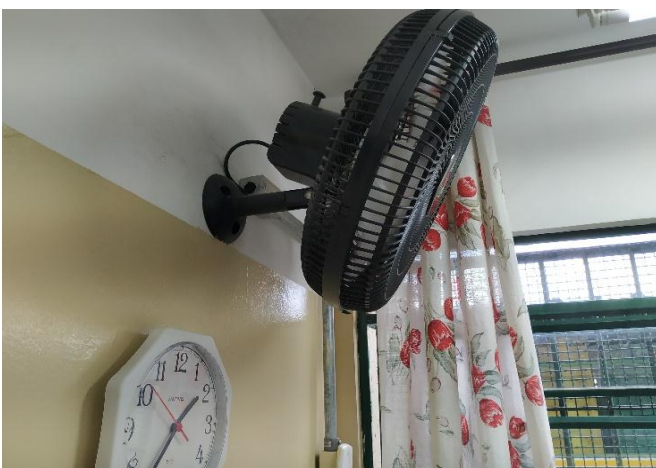
FOTO 75 Ventilador de parede, sala da direção.

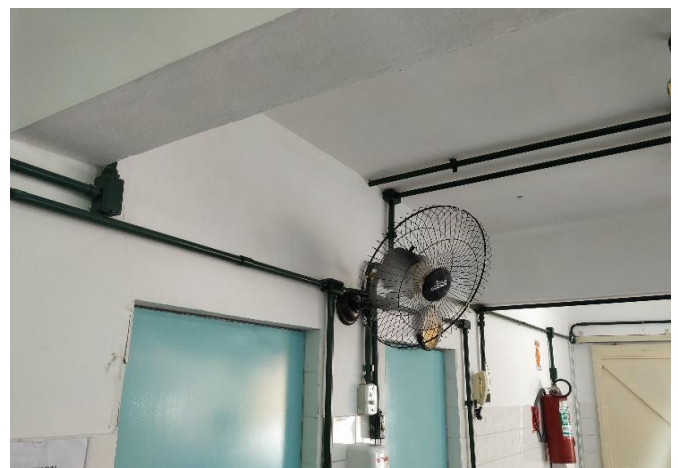
FOTO 76 Ventilador de parede, refeitório.

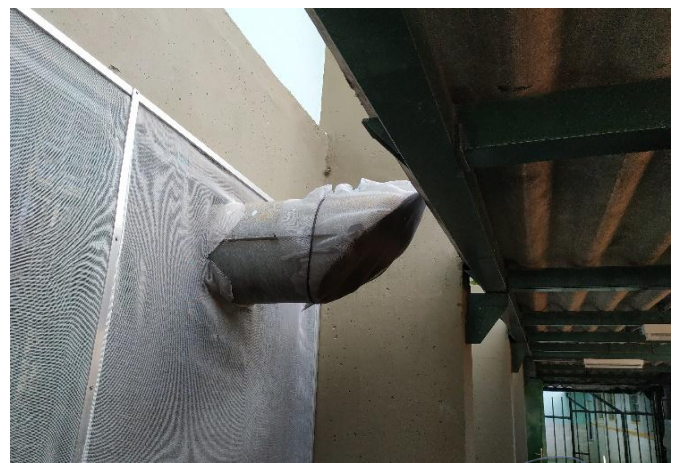
FOTO 78 Saída da tubução do exaustor.

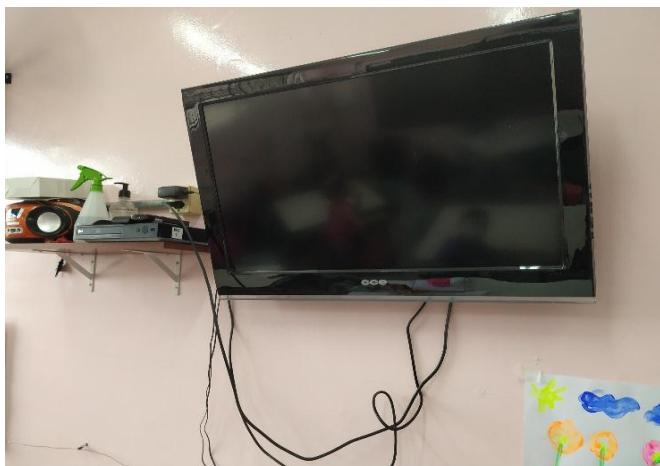
FOTO 79 Televisor instalado sala de aula 1.

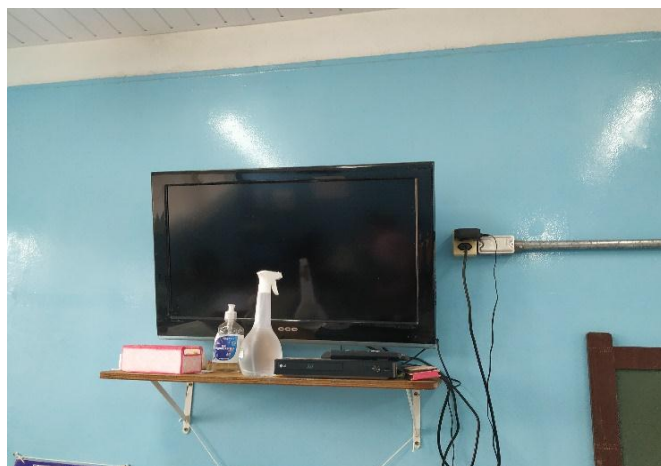
FOTO 80 Televisor instalado sala de aula 2.

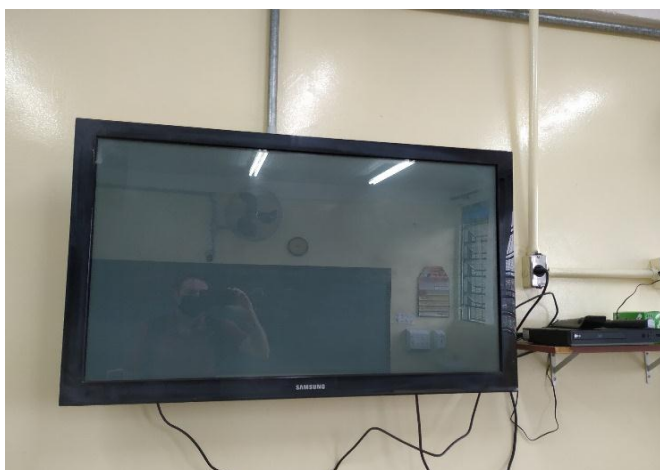
FOTO 81 Televisor instalado sala de aula 3.

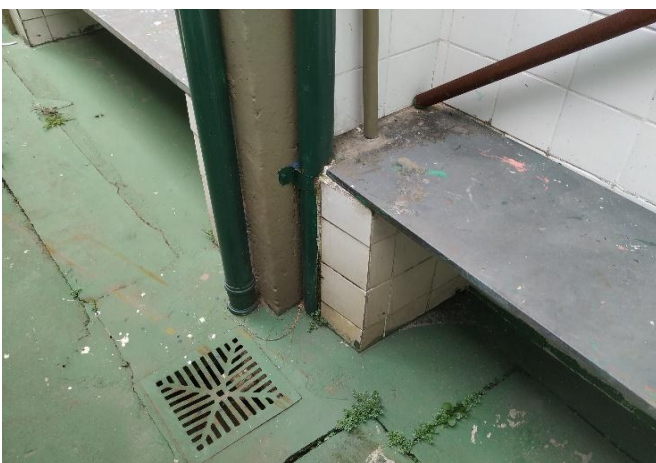
FOTO 5 Tubo de proteção. Falta caixa de inspeção.

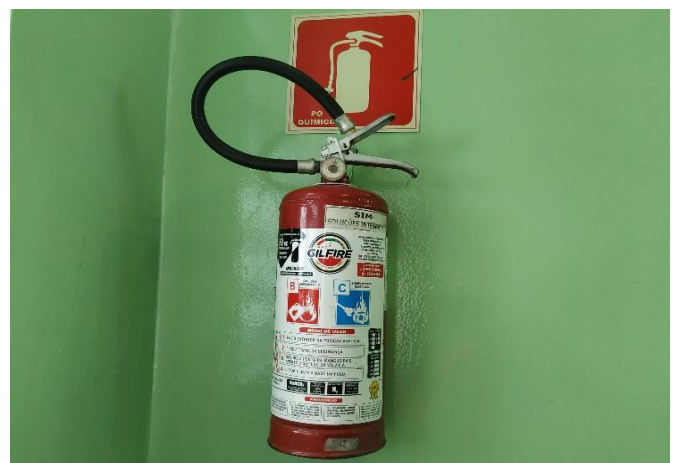
FOTO 6 Extintor pó químico, uma unidade.

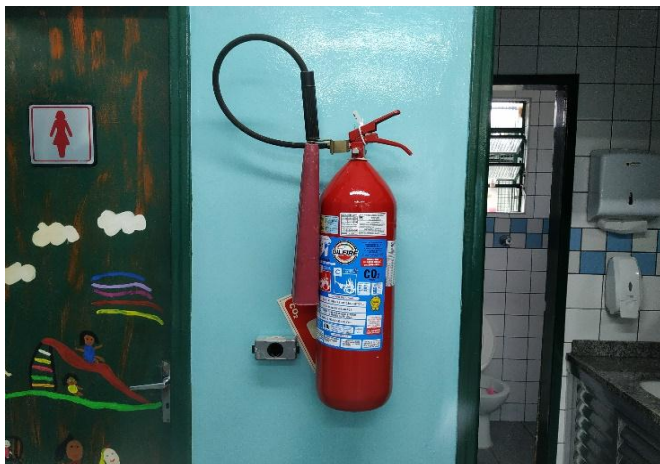
FOTO 7 Extintor CO2, uma unidade.

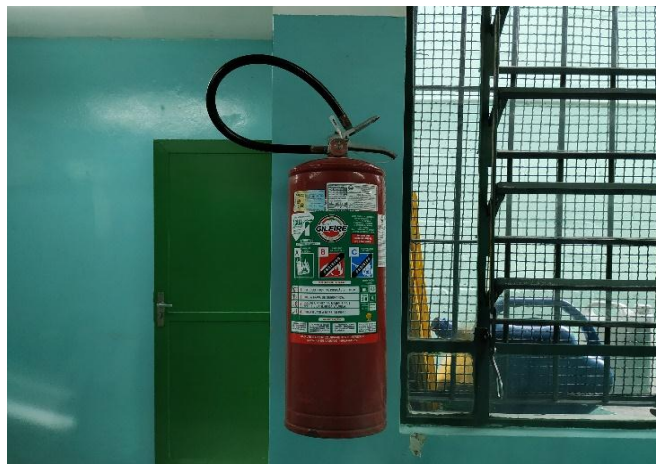
FOTO 8 Extintor de água. Sem sinalização.

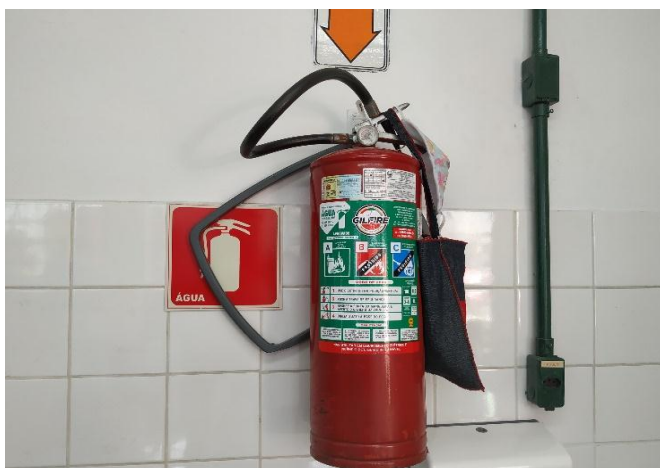
FOTO 9 Extintor de água.

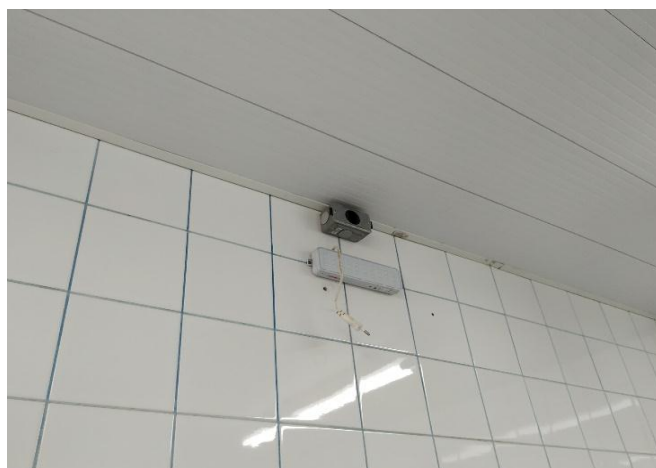
FOTO 10 Iluminação de emergência, desativada.

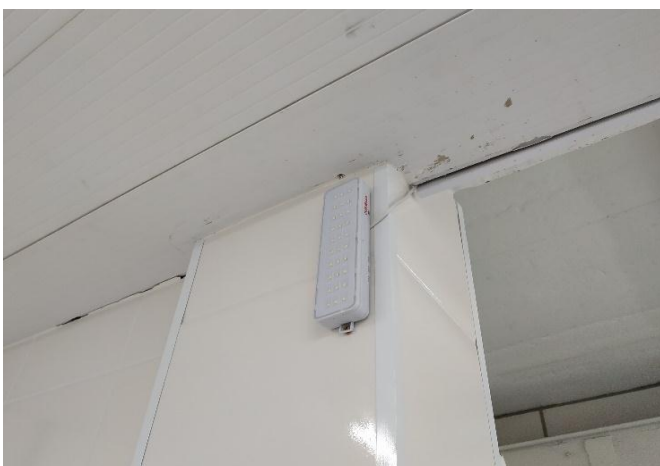
FOTO 11 Iluminação de emergência, corredor.

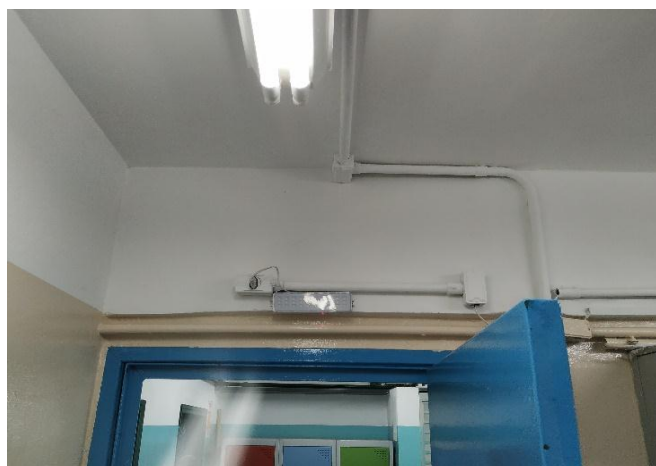
FOTO 12 Iluminação de emergência, sala de aula.

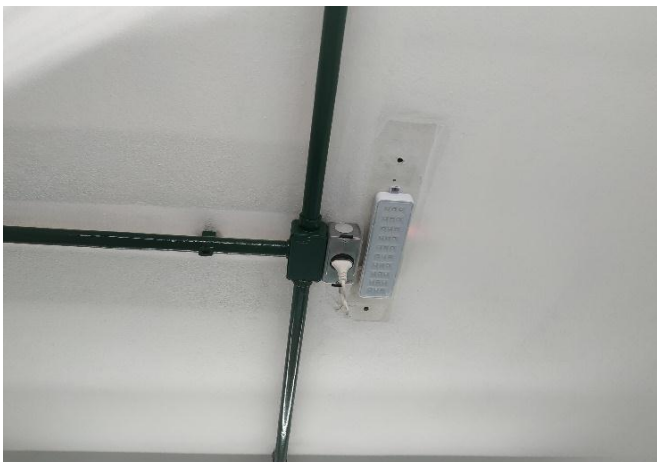
FOTO 13 Iluminação de emergência.
