# **PROCESSO SEI Nº 6016.2021/0086735-1**

## **CHAMAMENTO PÚBLICO Nº CH/002/2021/SGM-SEDP**

## **EMEI ELIS REGINA**

ESCOLA: Elis Regina

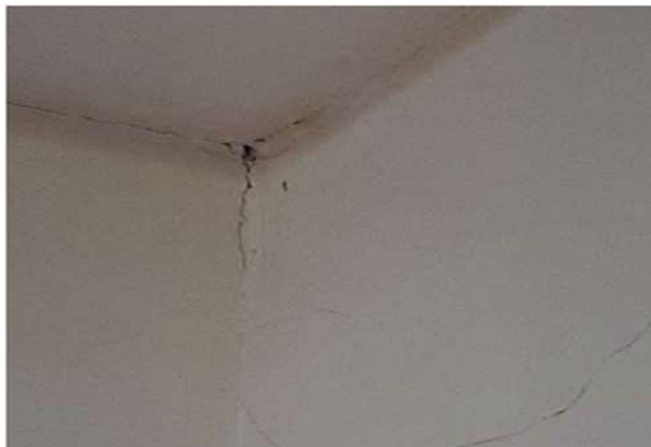
| Nome da Unidade : | | EMEIL ELIS REGINA | DRE : | SAO MATEUS |
|---|---|---|---|---|
| 6.7 | Fissuras e trincas | 2 | TRINCAS NA ALVENARIA, ÁREA EXTERNA, ATELÊ E SALAS ROSA E ROXA, VIDE FOTOS 3, 4, 8, 53 E 54 | |

FOTO 3 TRINCAS E FISSURAS NAS PAREDES, SALA ROSA

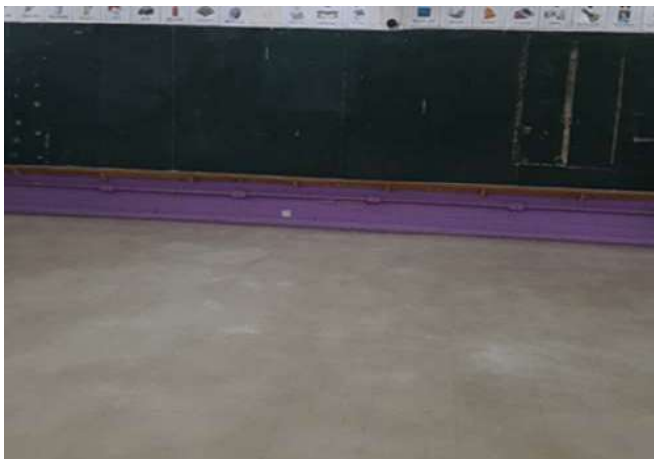
FOTO 7 MANCHAS NO PISO, SALA ROXA

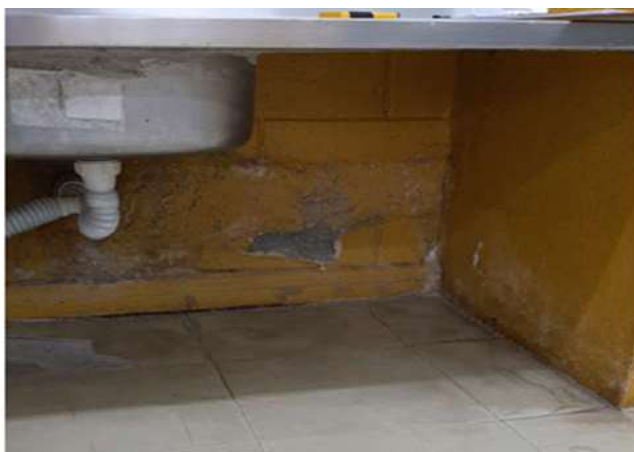
FOTO 15 MOFO NA PAREDE E PISO, SALA AMARELA

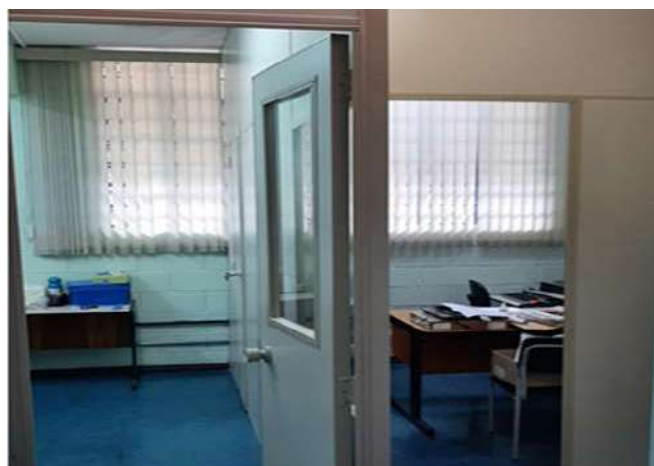
FOTO 34 SALAS DA GESTÃO EM BOM ESTADO

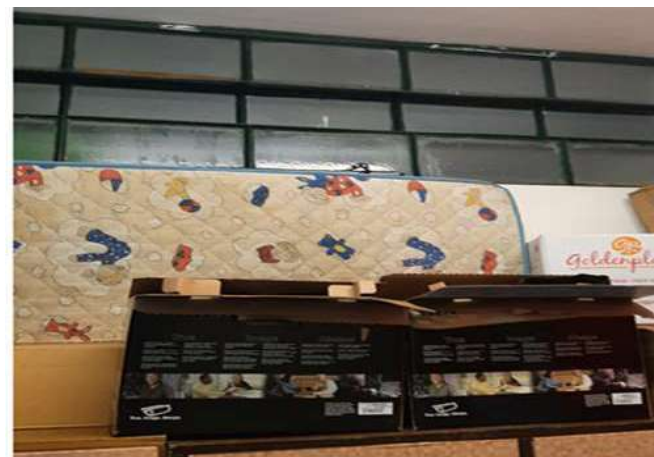
FOTO 36 DEPÓSITO EM BOM ESTADO

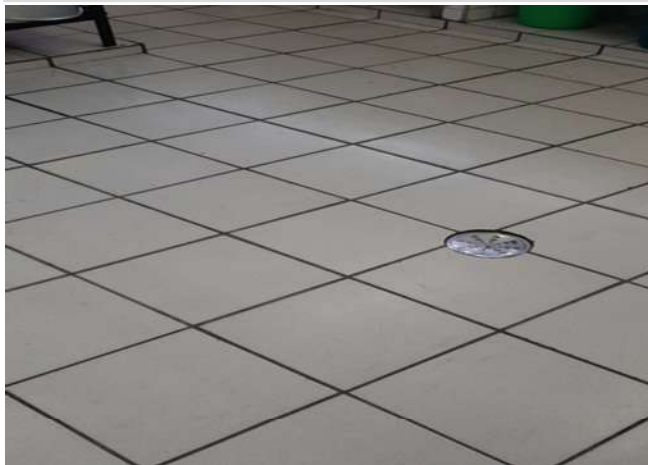
FOTO 37 PISO COZINHA, EM BOM ESTADO

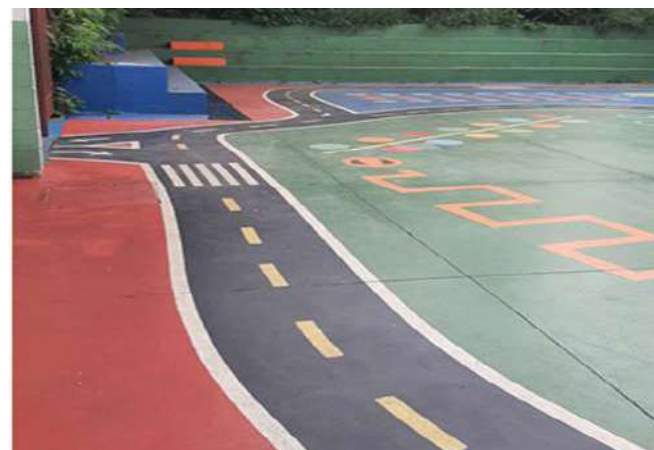
FOTO 47 QUADRA DESCOBERTA, PISO CIMENTADO, DE ACORDO

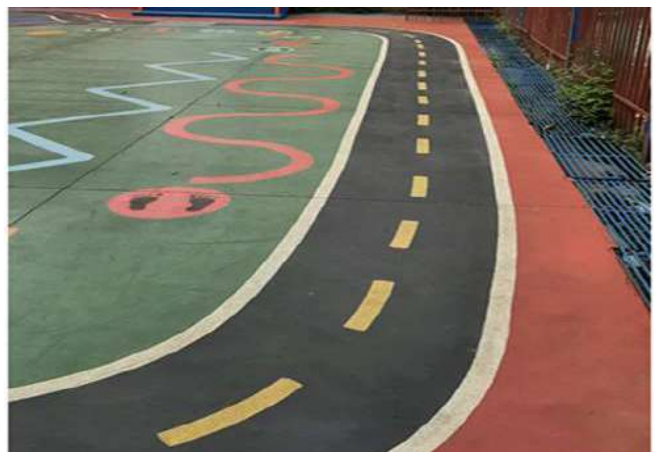
FOTO 48 QUADRA DESCOBERTA, PISO CIMENTADO, DE ACORDO
