# **PROCESSO SEI Nº 6016.2021/0086735-1**

## **CHAMAMENTO PÚBLICO Nº CH/002/2021/SGM-SEDP**

## **EMEI FRANCISCO ADAUTO RODRIGUES**

EFETUADO VISTORIA DA EDIFICAÇÃO PARA LEVANTAMENTO  
E DIAGNOSTICO DE PATOLOGIAS EXISTENTES

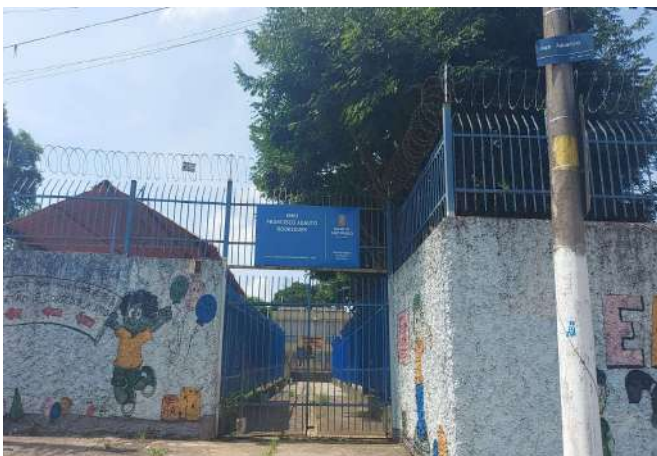
FOTO 1 FACHADA DA ESCOLA

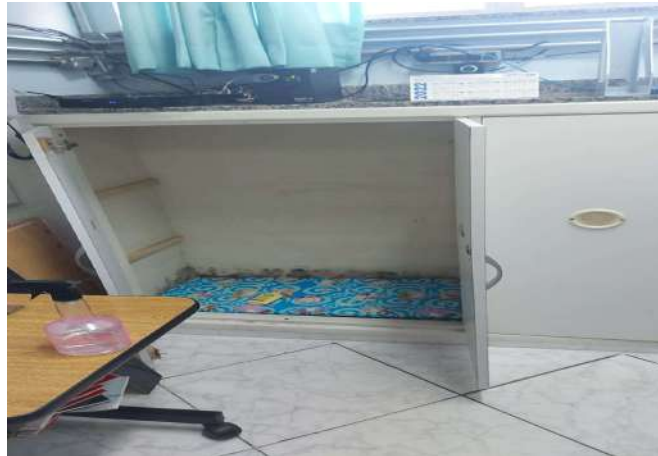
FOTO 2 INFILTRAÇÃO E MOFO NO ARMÁRIO DA SECRETARIA

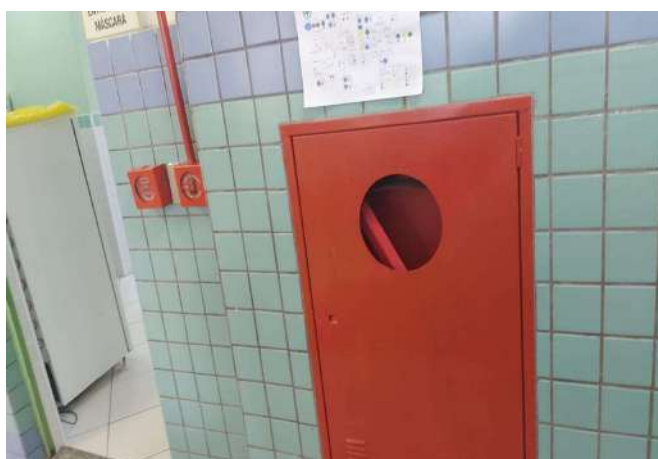
FOTO 6 REPARO NO SISTEMA DE HIDRANTE - INCÊNDIO

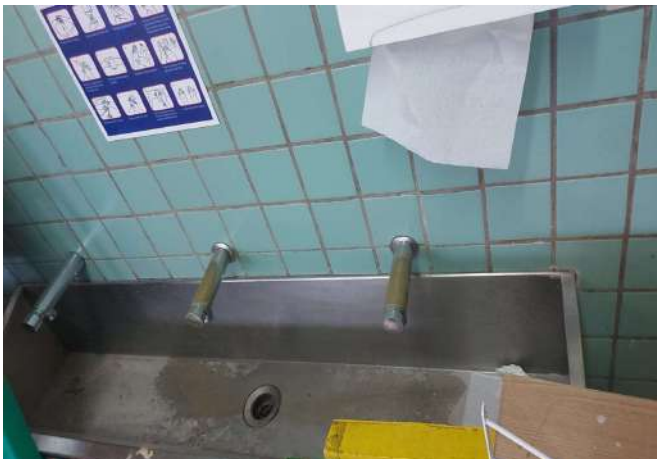
FOTO 25 TORNEIRA BEBEDOURO PÁTIO ESTÃO OXIDADAS

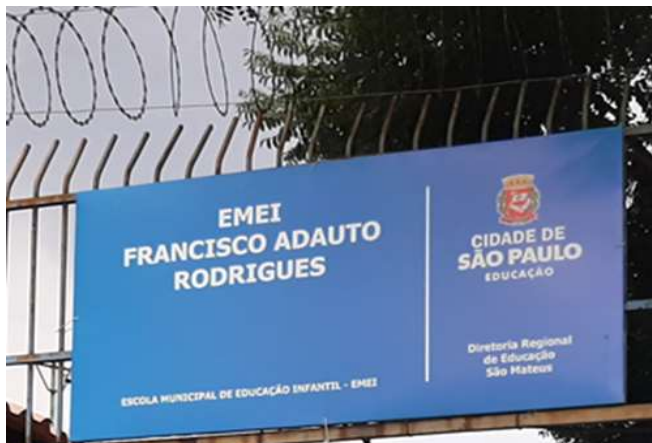
FOTO 1 Placa de identificação da unidade

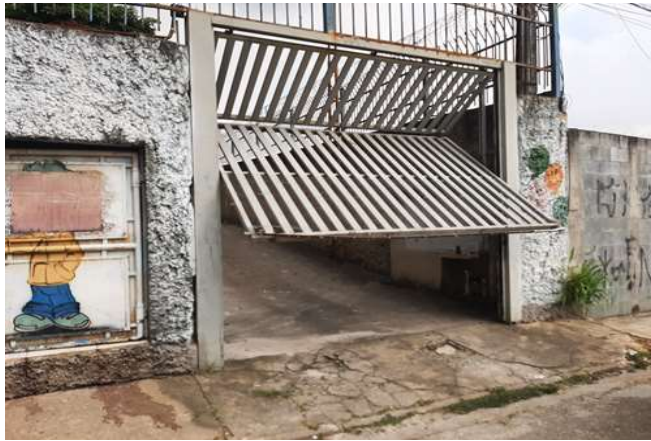
FOTO 4 Portão de acesso ao estacionamento

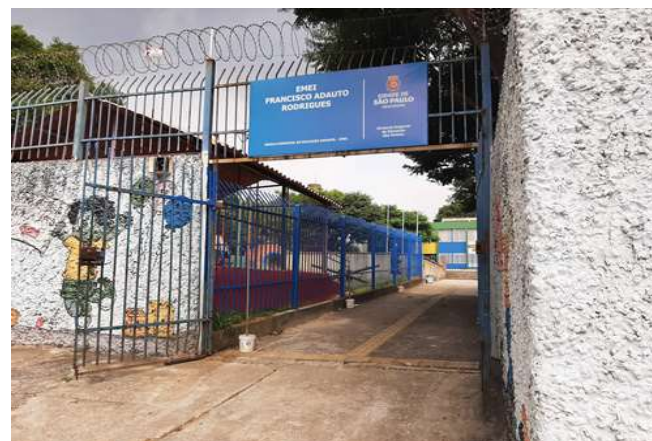
FOTO 5 Portão de acesso à unidade

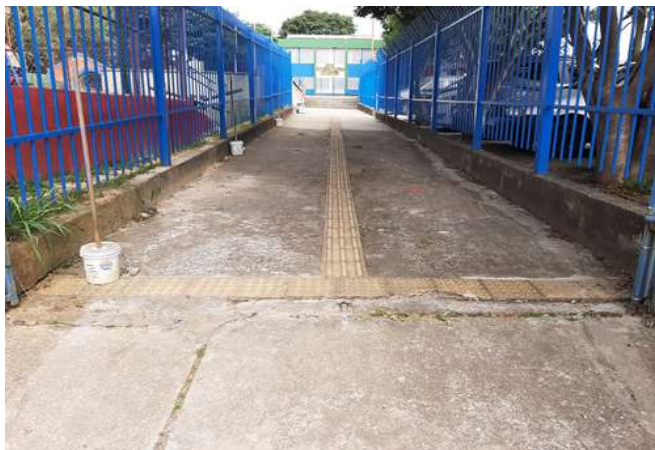
FOTO 7 Corredor externo, acesso a unidade

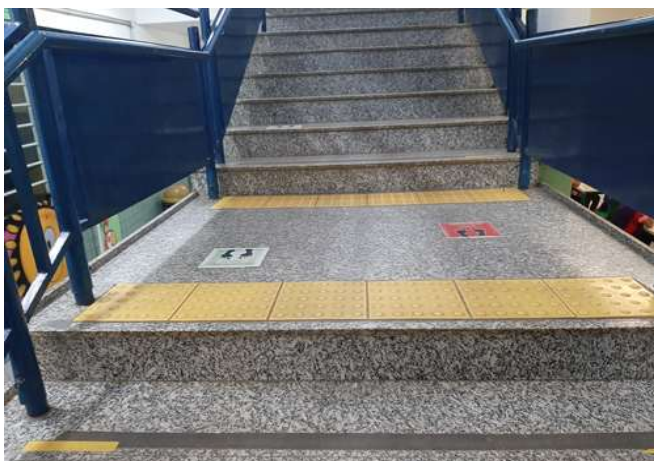
FOTO 17 Patamar da escada

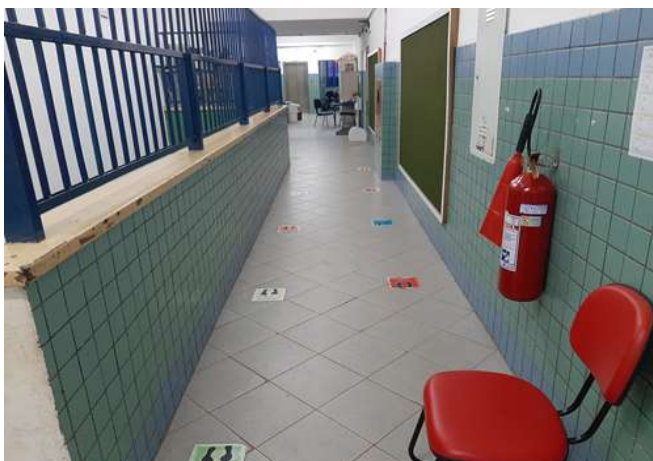
FOTO 19 Circulação horizontal, corredor das salas

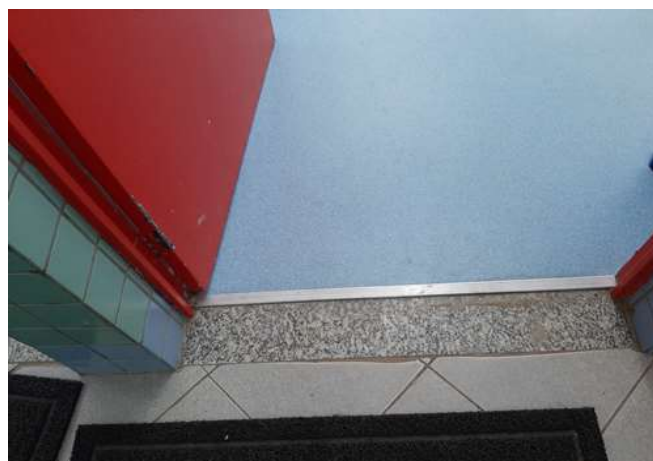
FOTO 21 Soleira sala de aula

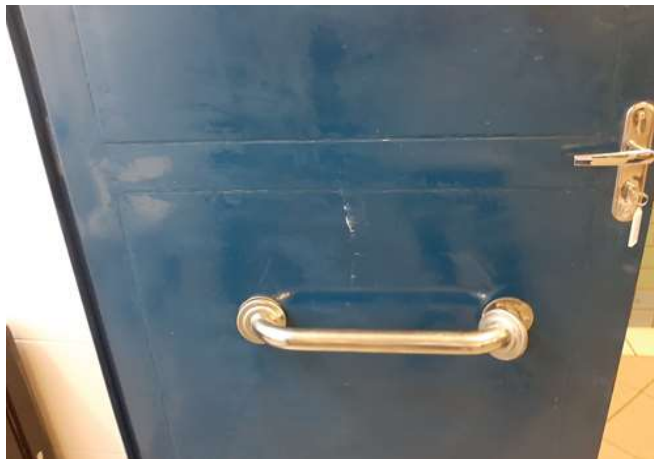
FOTO 25 Barra de apoio banheiro PNE

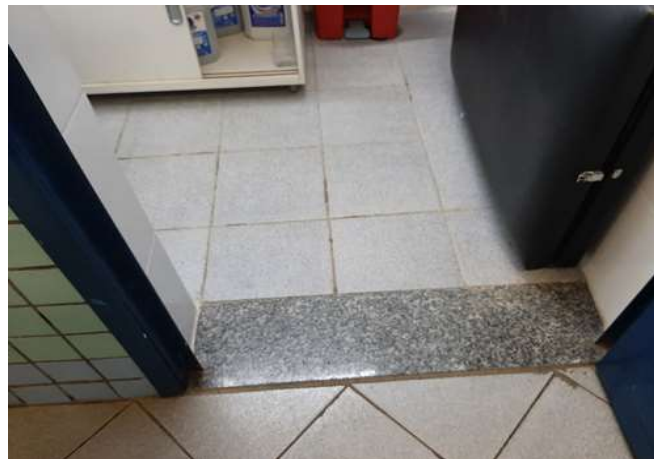
FOTO 26 Soleira banheiro PNE

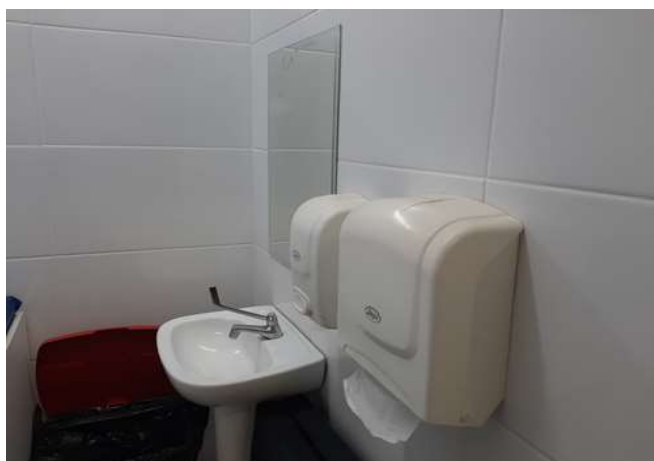
FOTO 27 Torneira com alavanca banheiro PNE

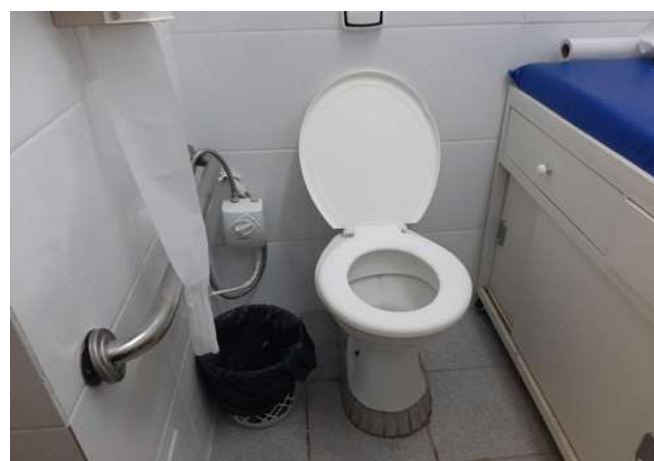
FOTO 28 Bacia sanitária banheiro PNE

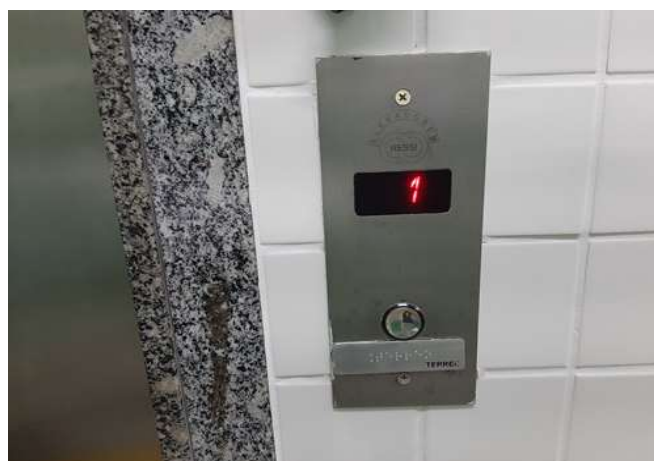
FOTO 30 Botão de acionamento elevador

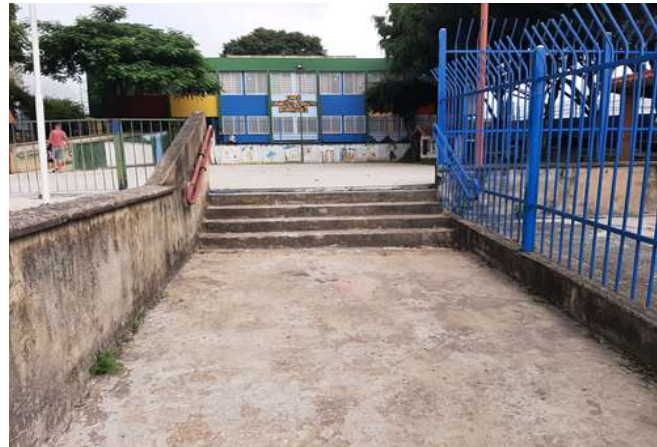
FOTO 32 Corredor externo acesso a unidade

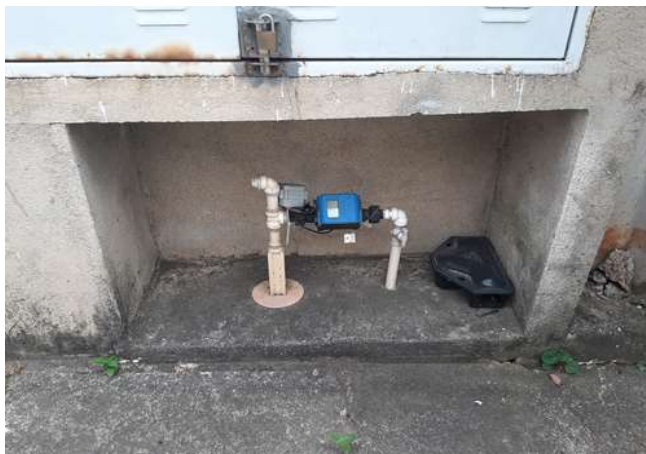
FOTO 37 Cavalete do hidrômetro

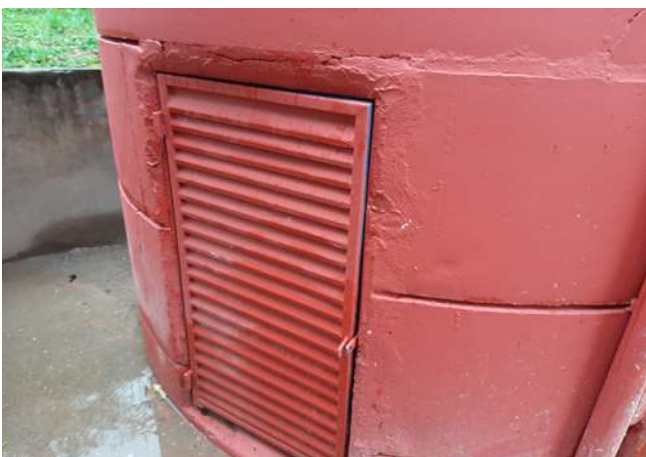
FOTO 41 Porta casa de bomba

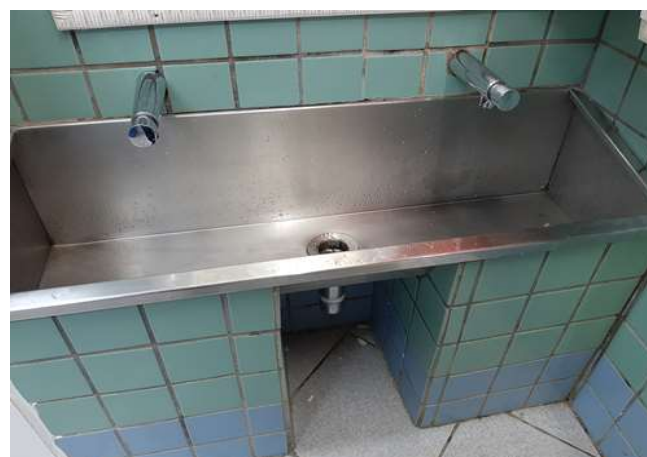
FOTO 42 Lavatório parede, torneiras com acionamento automático

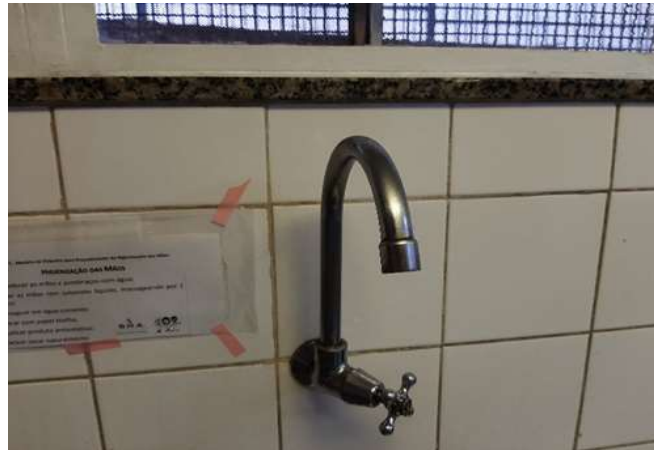
FOTO 44 Torneira cozinha parede

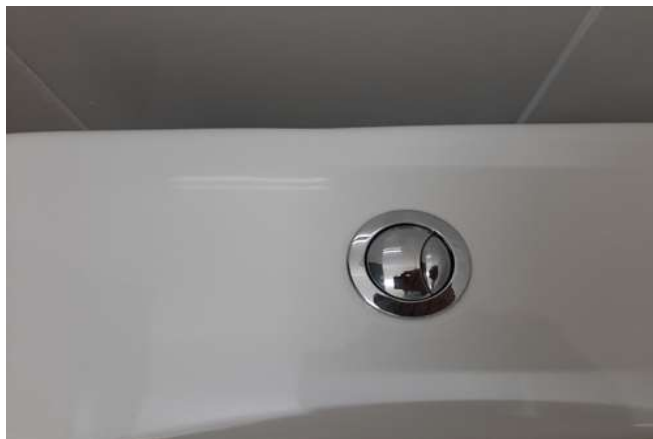
FOTO 49 Botão de duplo acionamento, caixa acoplada

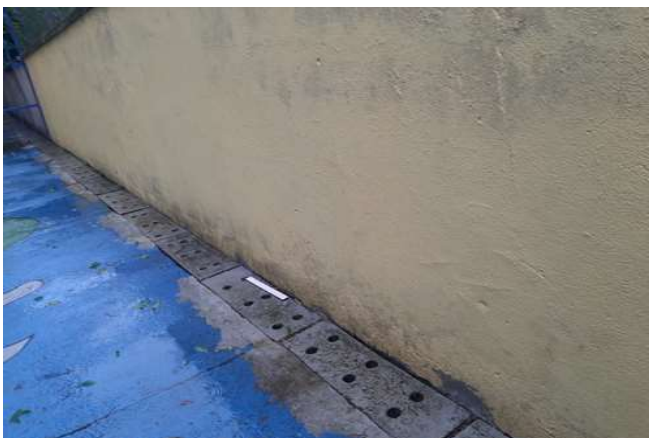
FOTO 51 Grelha de concreto

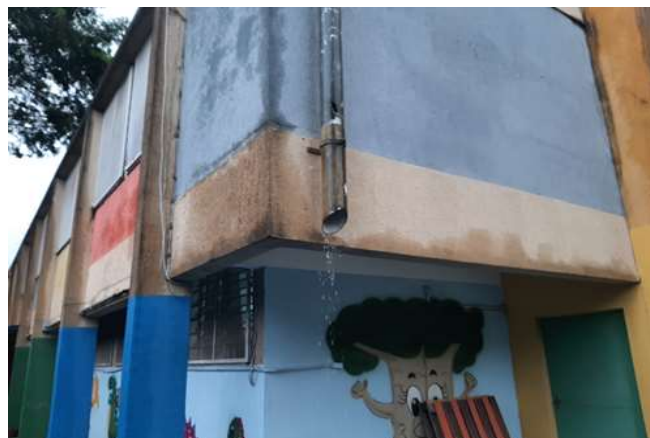
FOTO 52 Tubulação de escoamento da água pluvial

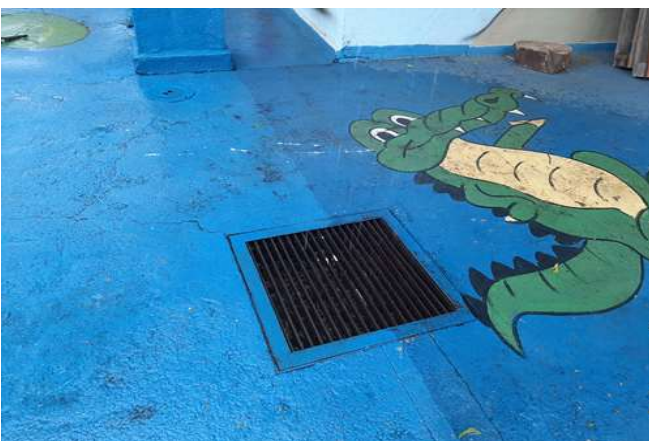
FOTO 53 Caixa de passagem água pluvial

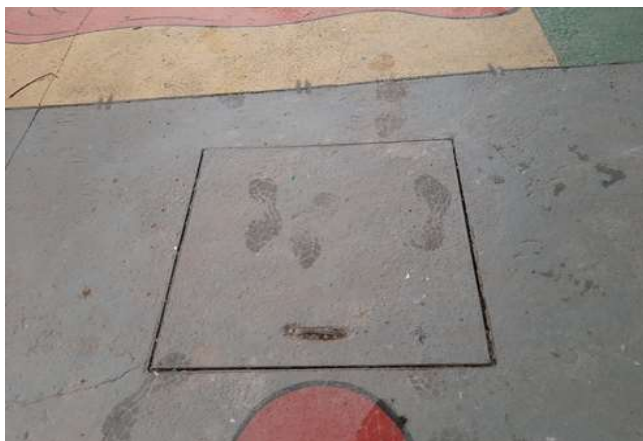
FOTO 54 Caixa de passagem

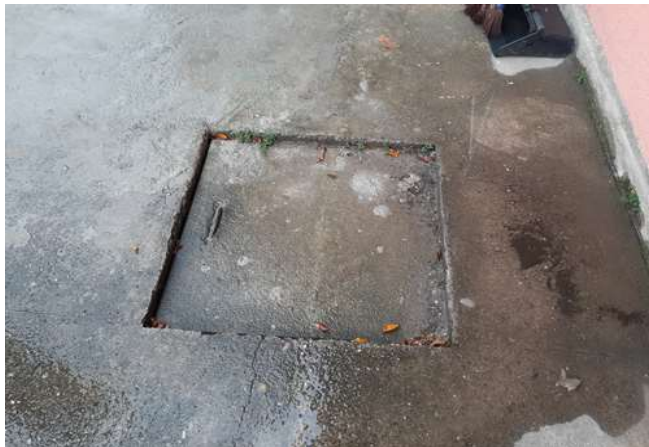
FOTO 55 Caixa de passagem

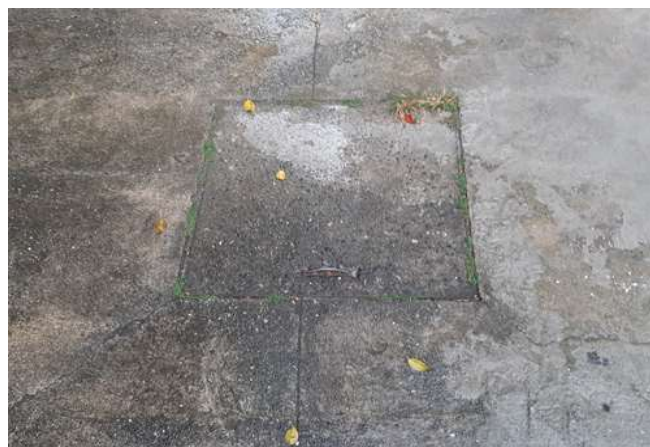
FOTO 56 Caixa de passagem

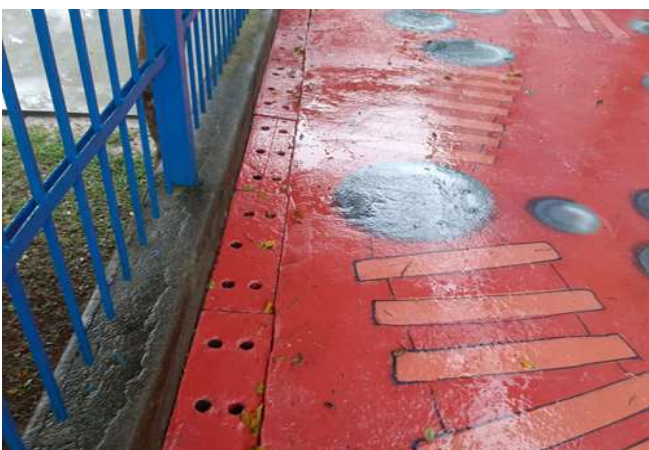
FOTO 57 Grelha de concreto, área externa

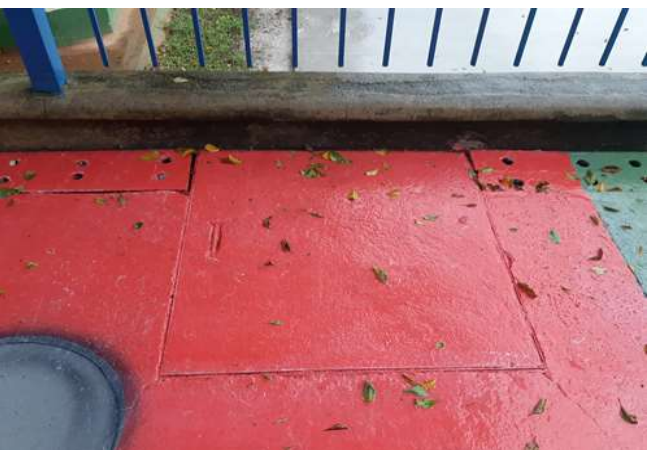
FOTO 59 Caixa de passagem

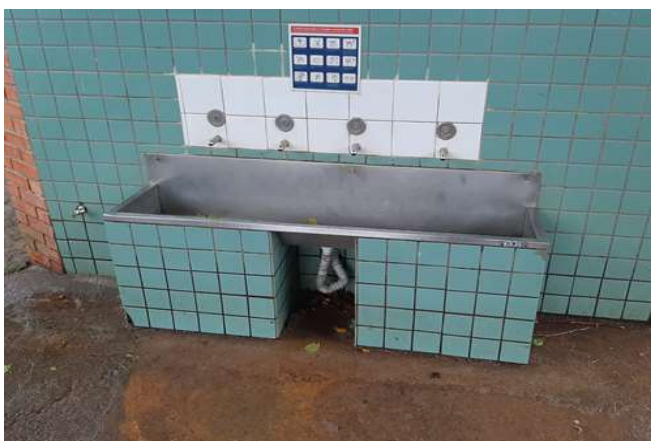
FOTO 63 Bebedouro com torneiras antivandalismo

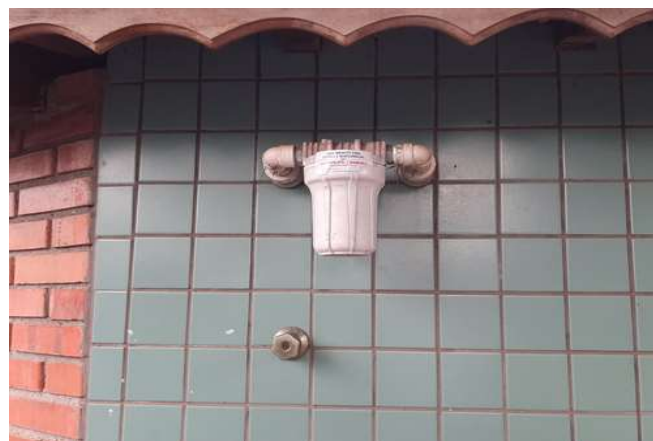
FOTO 64 Filtro com registro de gaveta

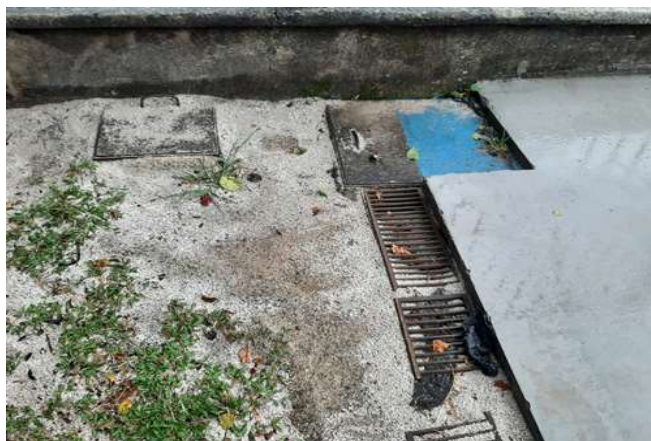
| Nome da Unidade : | | EMEI FRANCISCO ADALTON RODRIGUES | | DRE : | SÃO MATEUS |
|---|---|---|---|---|---|
| 3.2.1.1.2.1 | Grelhas | Sim | Situação | 2 | Falta manutenção, vide foto 65 |

FOTO 65 Grelha sem manutenção

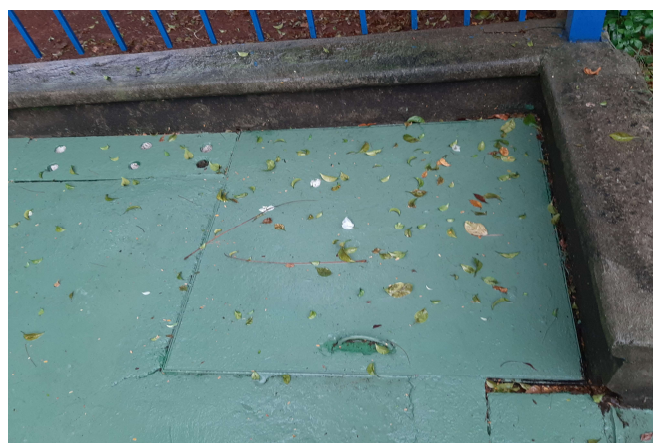
FOTO 66 Caixa de pagssagem

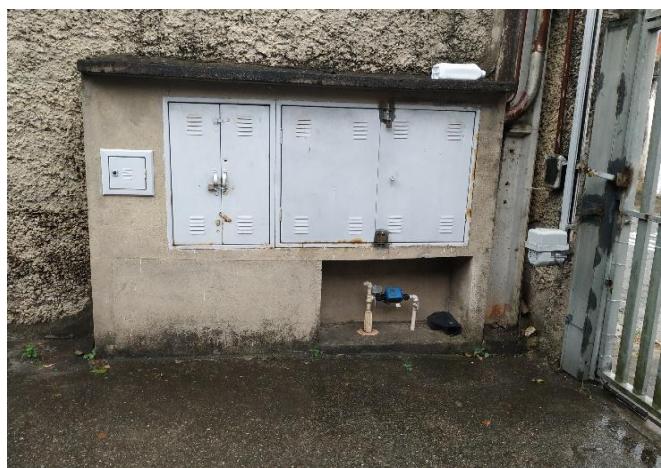
FOTO 4 Quadro de distribuição.

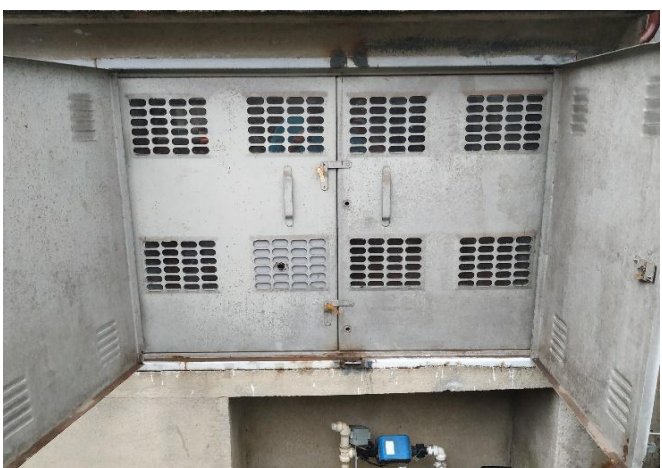
FOTO 5 Caixa de medição de energia.

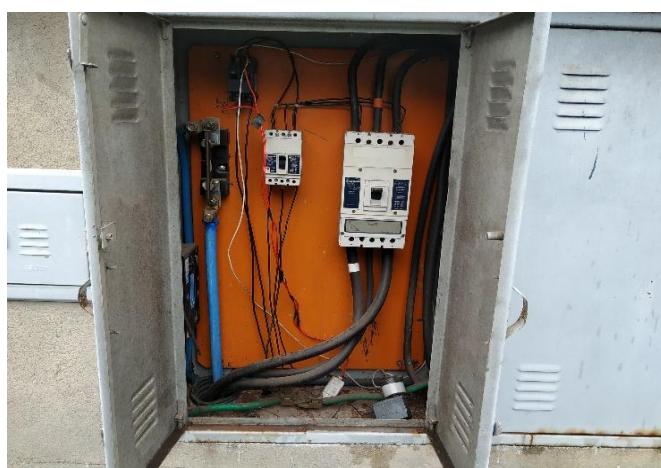
FOTO 6 Dispositivo de proteção. Condutor fase, neutro e terra.

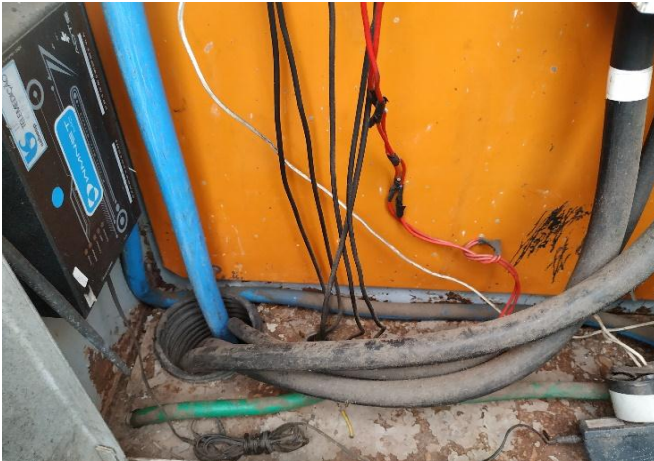
FOTO 7 Retira equipamento da Sabesp, inoperante.

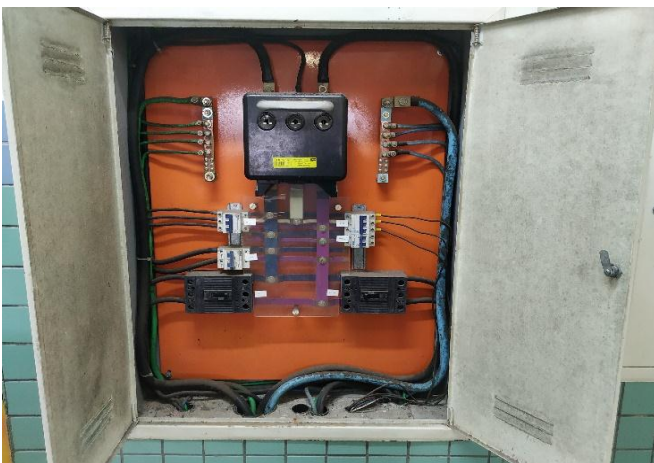
FOTO 9 Quadro geral de distribuição, piso térreo, refeitório.

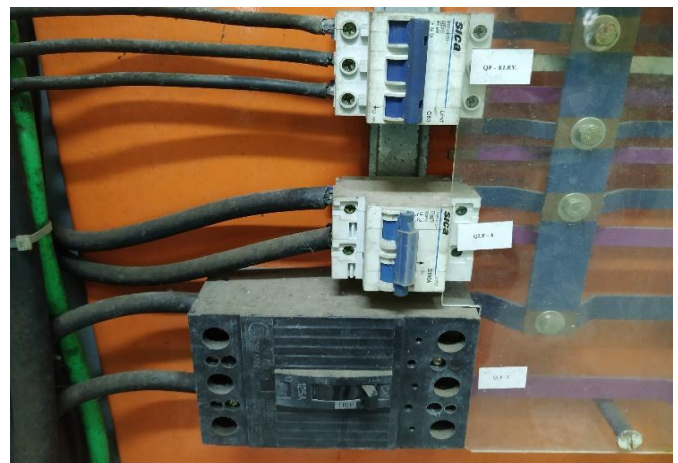
FOTO 10 Falta conectores nos cabos de distribuição.

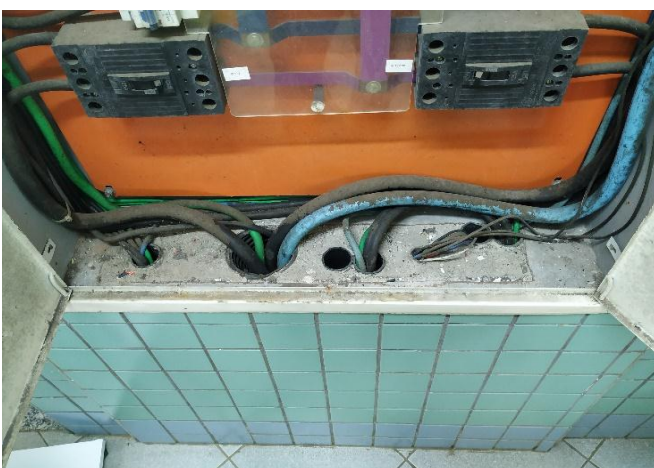
FOTO 11 Realizar limpeza geral no quadro.

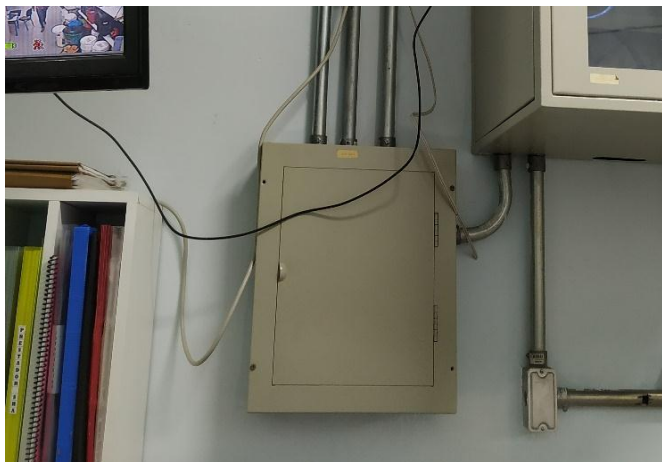
FOTO 19 Quadros de distribuição, localizado na secretaria.

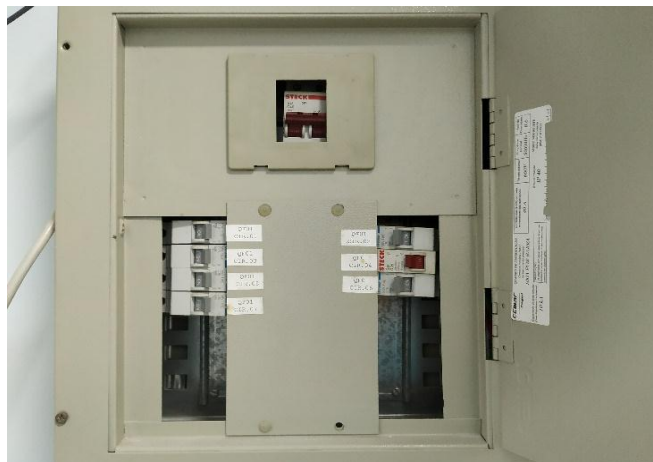
FOTO 20 Interior do quadro de distribuição, secretaria.

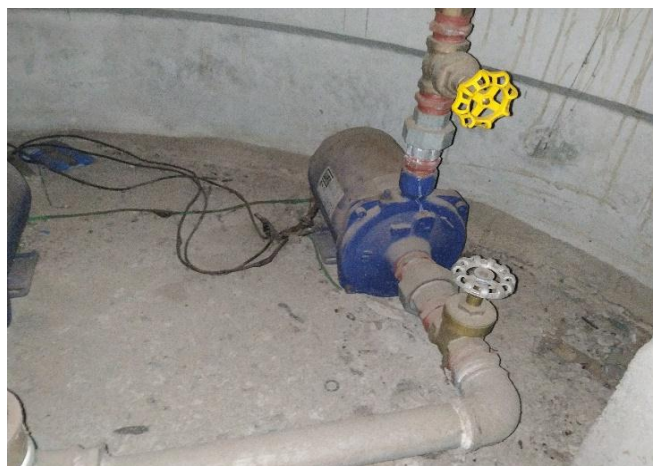
FOTO 22 Bomba de recalque, casa de bombas.

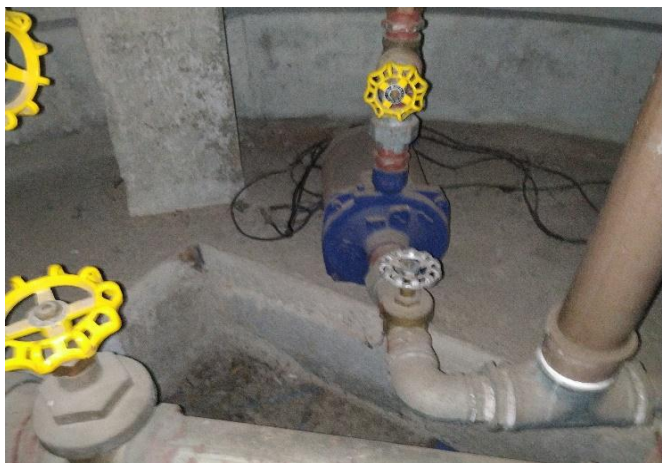
FOTO 23 Bomba de recalque, casa de bombas.

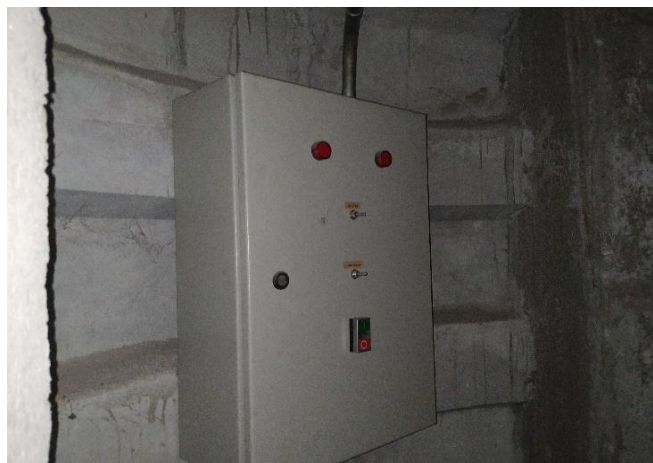
FOTO 24 Quadro elétrico das bombas de recalque.

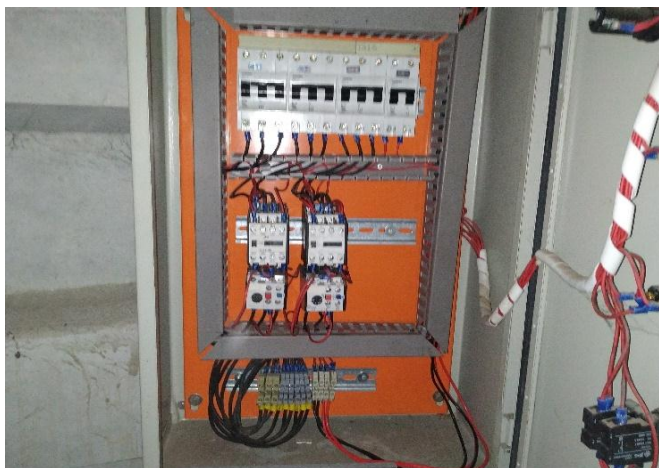
FOTO 25 Interior do quadro elétrico das bombas de recalque.

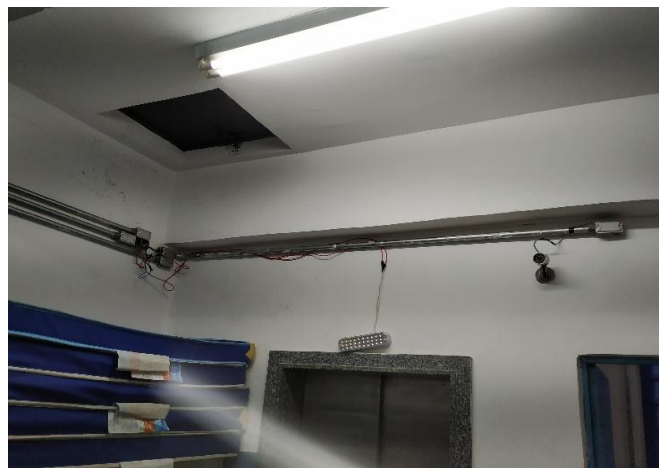
FOTO 26 Conduletes piso superior, com cabos expostos.

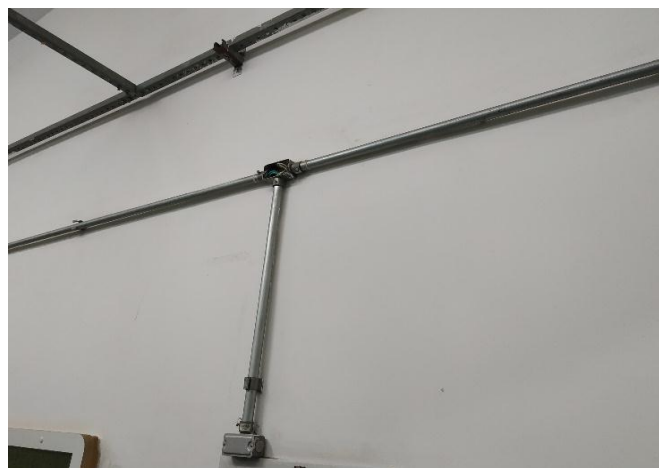
FOTO 28 Caixas dos conduletes sem tampa.

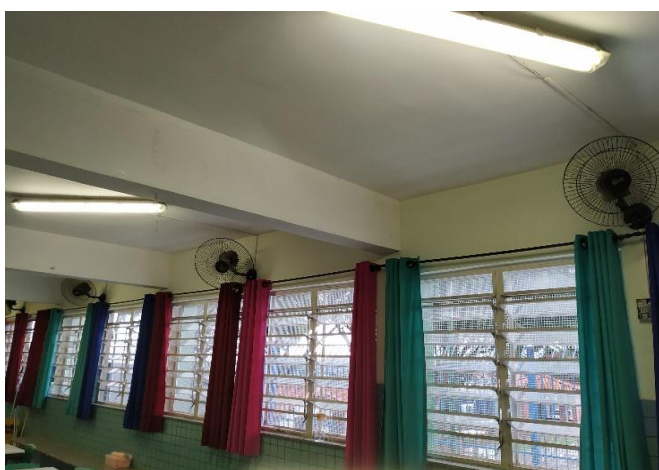
FOTO 33 Iluminação refeitório. Adaptação com canaleta, na instalação do ventilador.

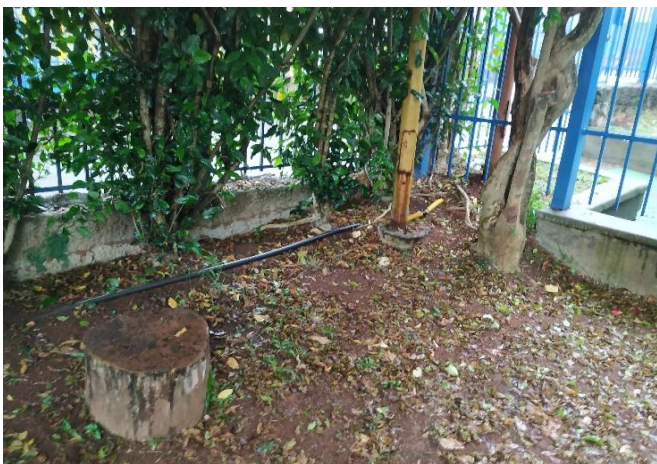
FOTO 55 Tubulação dos cabos elétricos inadequados.

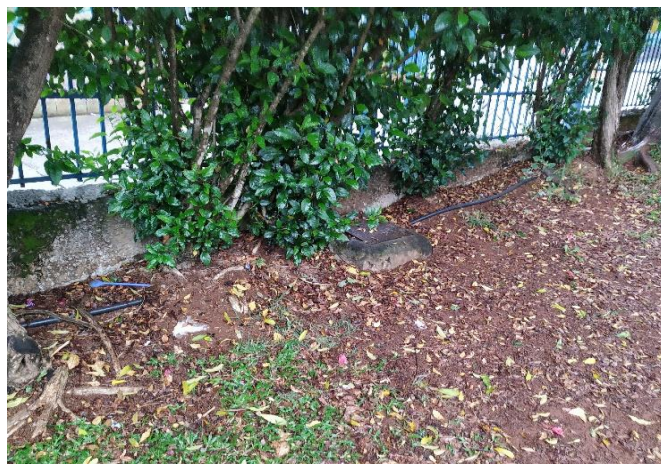
FOTO 56 Tubulação aparente, na parte externa.

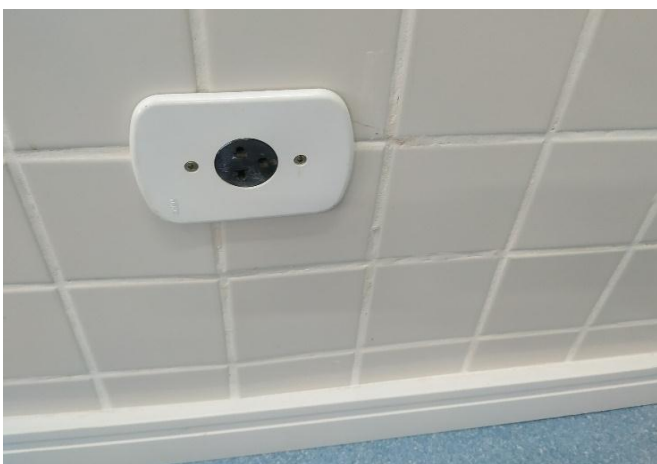
FOTO 57 Tomada padrão americano antiga, substituir por padrão brasileiro, sala de aula 5.

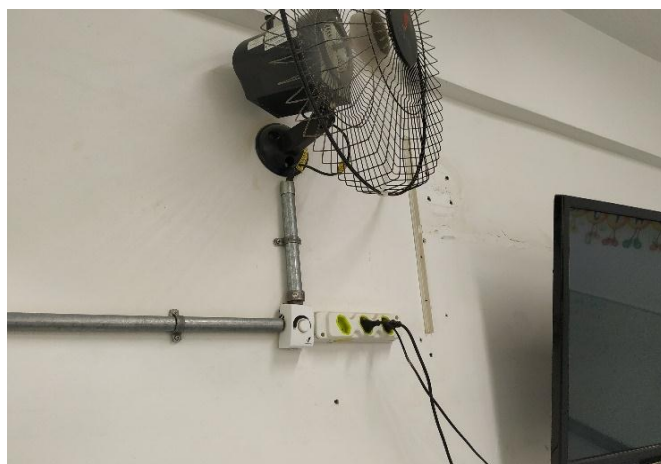
FOTO 58 Adaptação com extensão de tomadas, sala de aula 5.

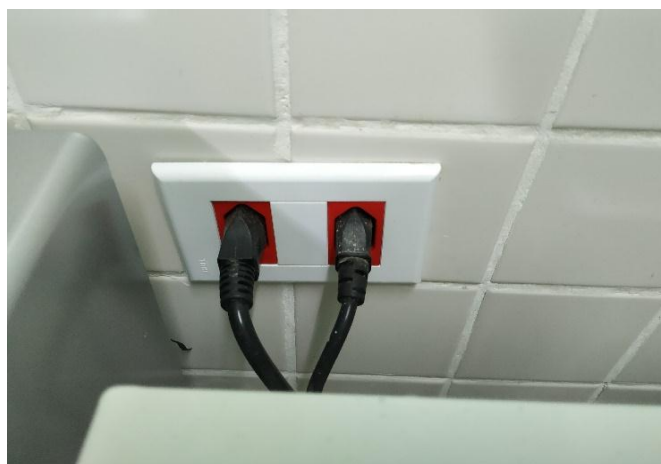
FOTO 60 Tomadas padrão brasileiro, verificar/substituir a seção dos cabos elétricos do refeitório dos professores.

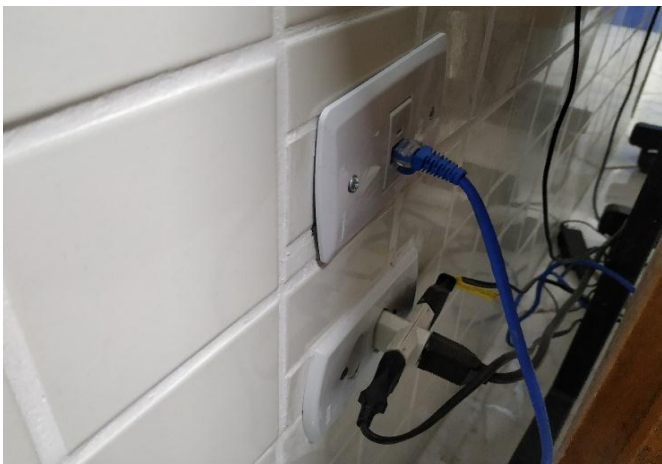
FOTO 67 Tomada com benjamin (T), acessório inadequado. Necessário instalação de tomadas. Secretaria.

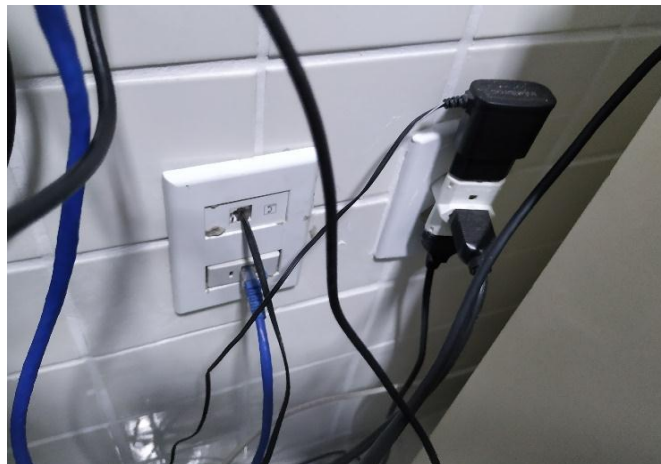
FOTO 68 Tomada com benjamin (T), acessório inadequado. Necessário instalação de tomadas. Direção.

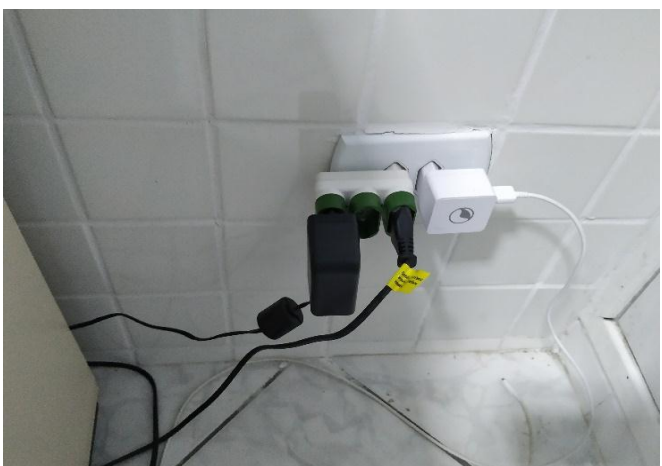
FOTO 69 Tomada com benjamin (T), acessório inadequado. Necessário instalação de tomadas. Direção.

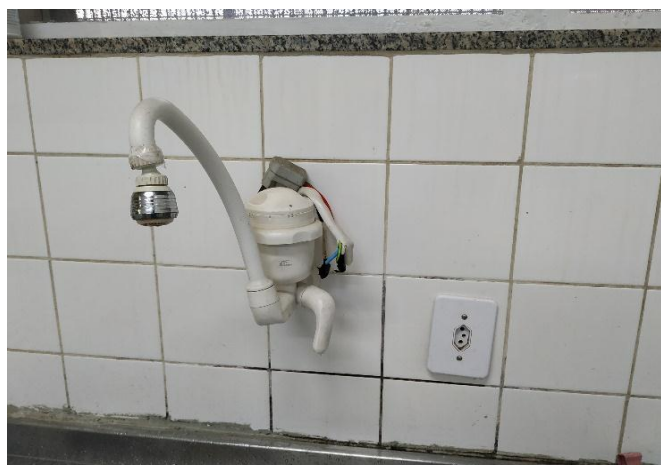
FOTO 72 Tomada padrão brasileiro, torneira elétrica inoperante, substituir ou retirar e instalar torneira comum.

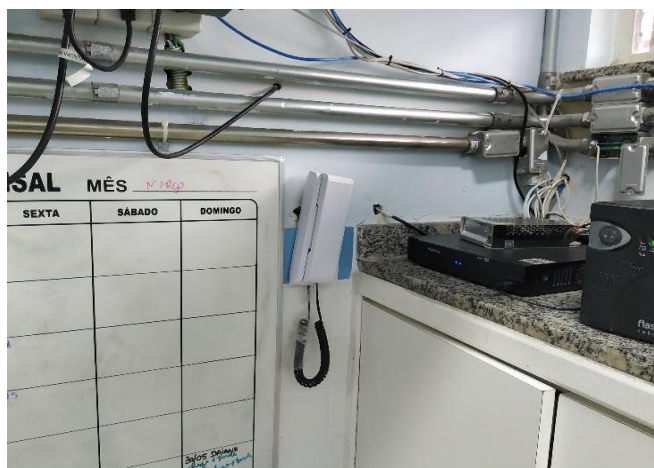
FOTO 100 Diversos cabos expostos, necessário revisão geral, secretaria.

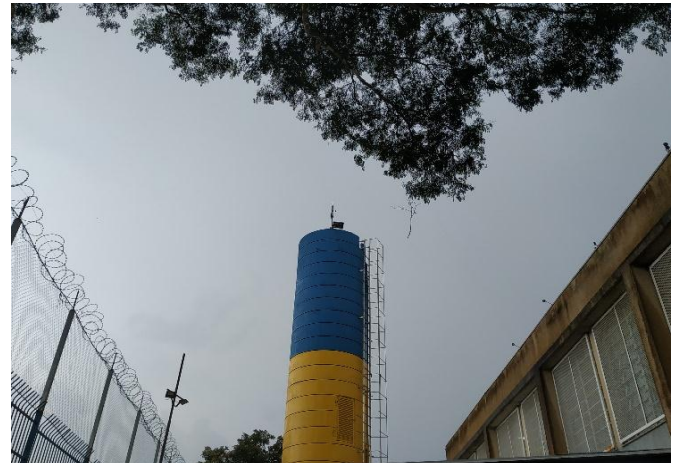
FOTO 2 Captor, do sistema de SPDA. Falta luz de sinalização.

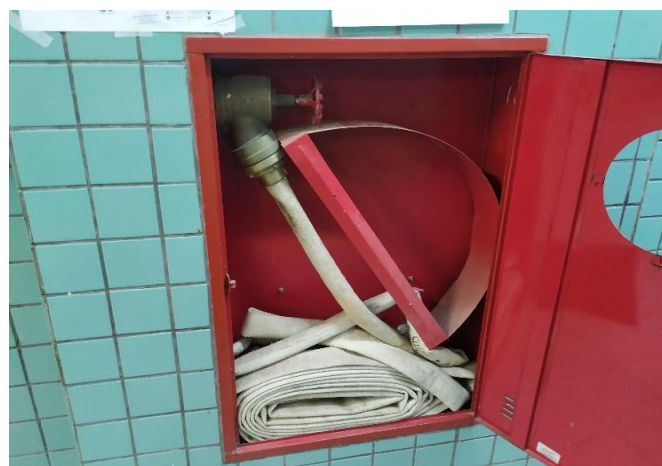
FOTO 12 Interior do abrigo, mangueira e esguicho.

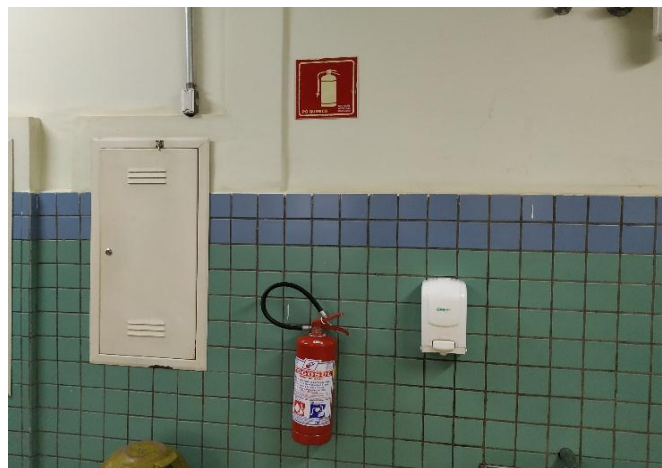
FOTO 21 Extintor pó químico, piso superior. Materiais obstruindo o espaço.
