# **PROCESSO SEI Nº 6016.2021/0086735-1**

## **CHAMAMENTO PÚBLICO Nº CH/002/2021/SGM-SEDP**

## **EMEI HENRIQUE RICCHETTI, PROF.**

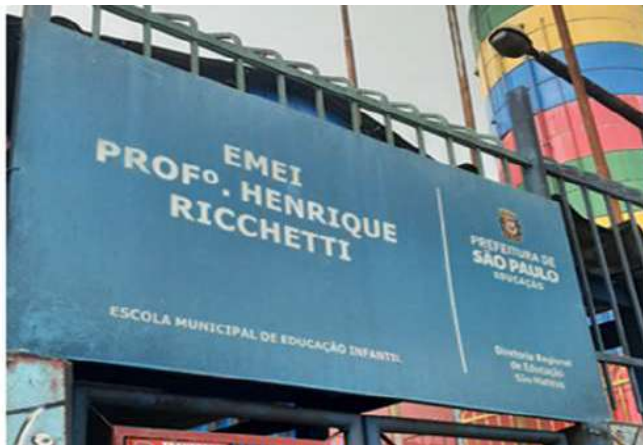
FOTO 1 PLACA DE IDENTIFICAÇÃO DA UNIDADE

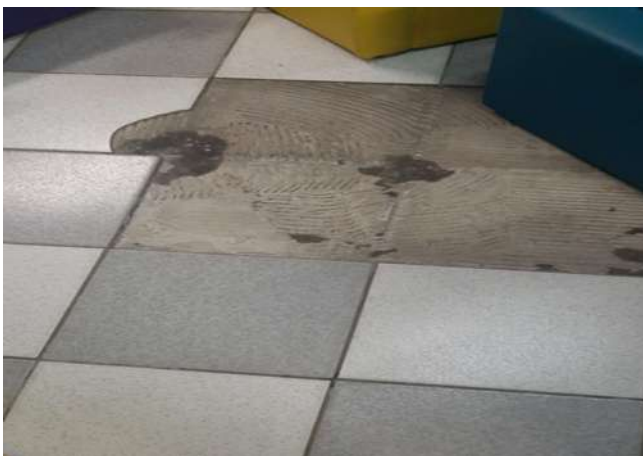
FOTO 5 PISO FALTANDO E QUEBRADO, SALA MULTIMÍDIA

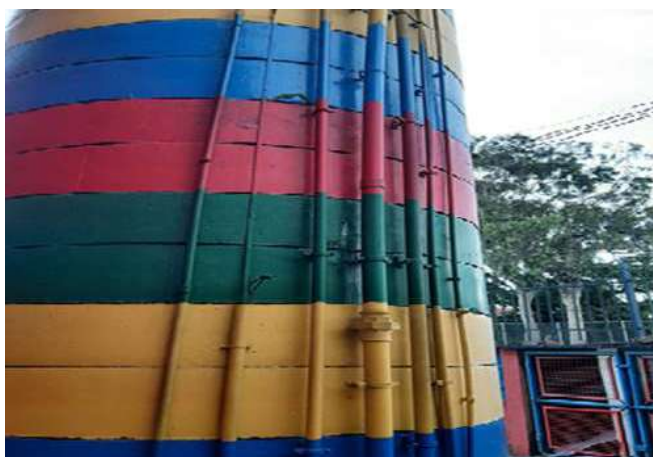
FOTO 57 RESERVATÓRIO, DE ACORDO
