# **PROCESSO SEI Nº 6016.2021/0086735-1**

## **CHAMAMENTO PÚBLICO Nº CH/002/2021/SGM-SEDP**

## **EMEI JARDIM IMPERADOR**

Visita realizada em 07/01/2022, para verificar e diagnosticar o estado na qual se encontra a unidade.

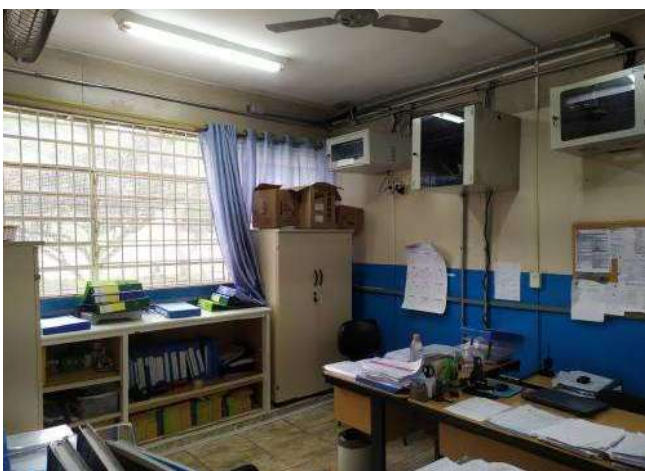
FOTO 3 Secretária- pintura das paredes - caixilho ha passagem de água em chuvas de vento.

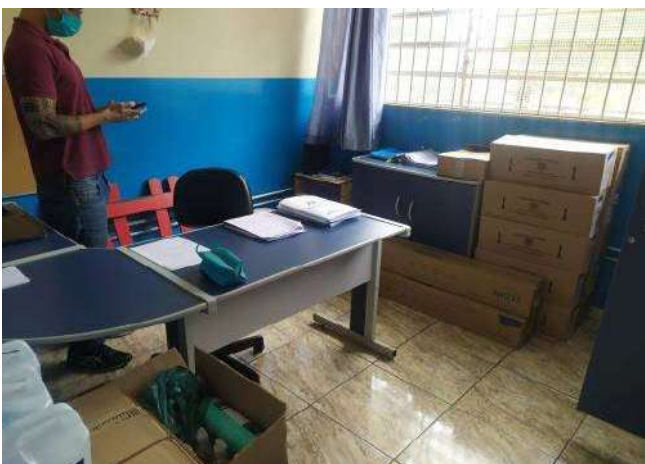
FOTO 5 Sala da direção Necessita apenas de pintura das paredes e caixilhos

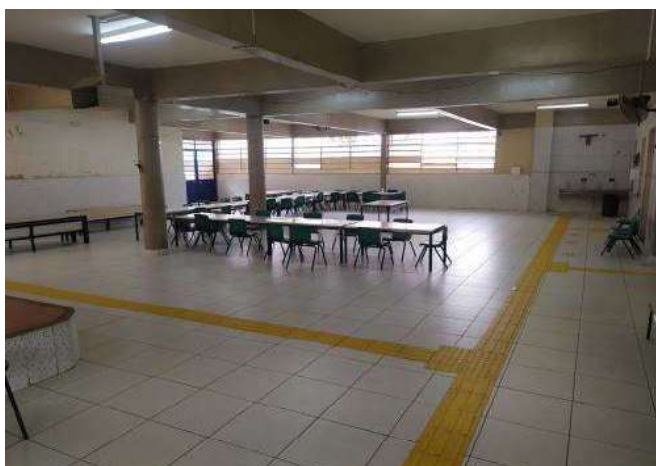
FOTO 45 Pátio coberto, necessita de reparo e pintura das paredes

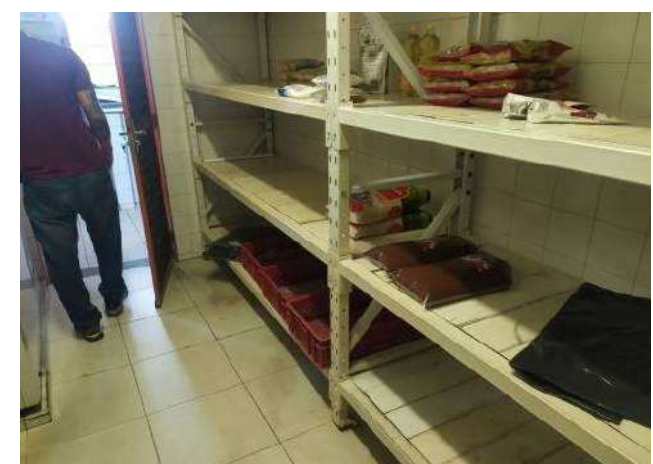
FOTO 48 Despensa prateleiras metálicas apresentam pontos de oxidação - tratamento e pintura

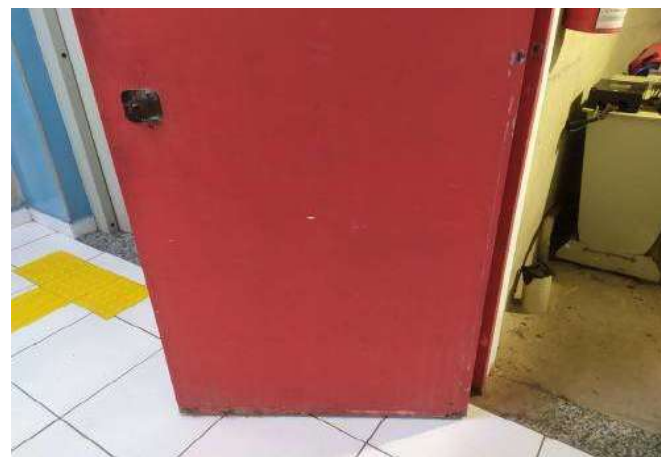
FOTO 64 porta corta fogo casa de máquina -pintura e reparos. Troca de fechadura se faz necessário

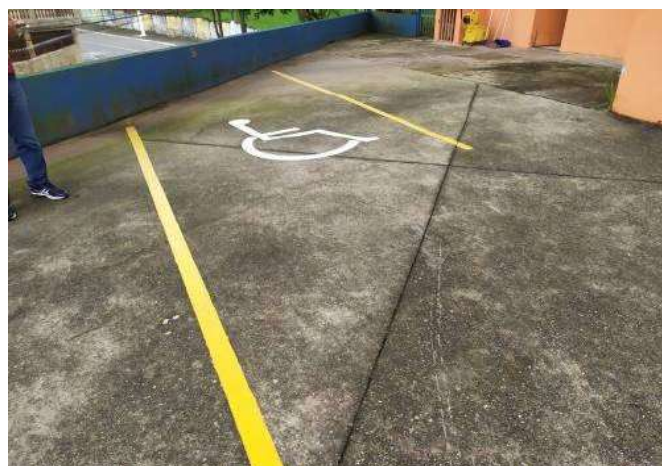
FOTO 126 Estacionamento em bom estado
