# **PROCESSO SEI Nº 6016.2021/0086735-1**

## **CHAMAMENTO PÚBLICO Nº CH/002/2021/SGM-SEDP**

## **EMEI JOSE CLEMENTE PEREIRA**

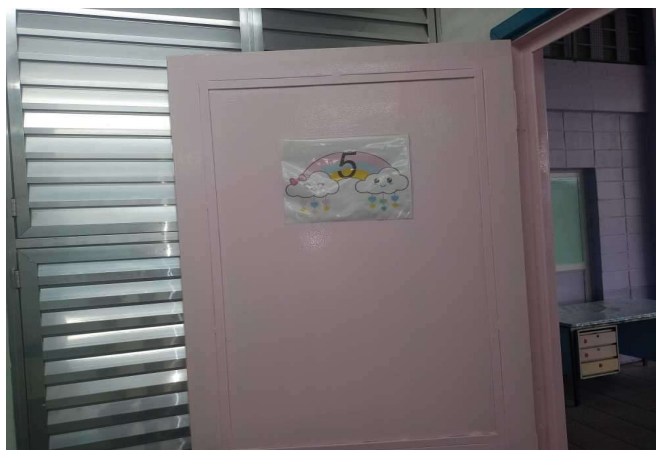
FOTO 35 Sala de Aula 05 - Identificação

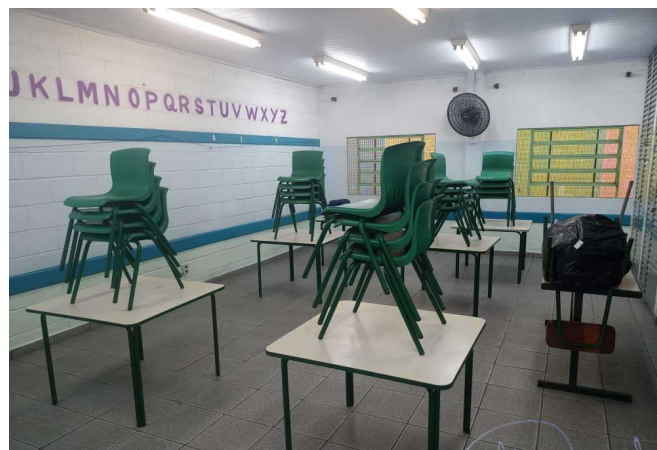
FOTO 36 Sala de Aula 05 - Visão geral

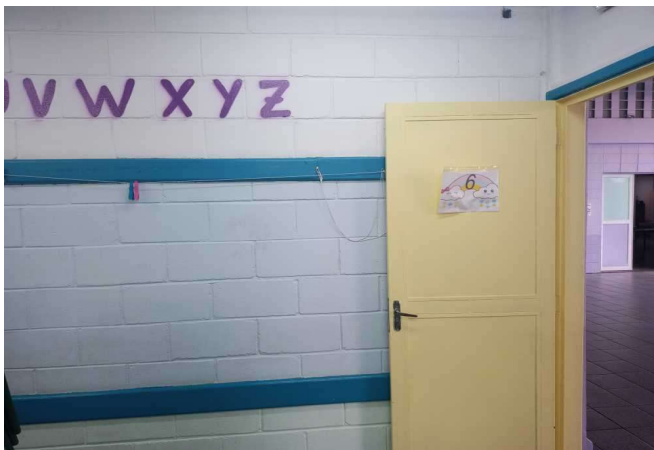
FOTO 37 Sala de aula 06 - Identificação

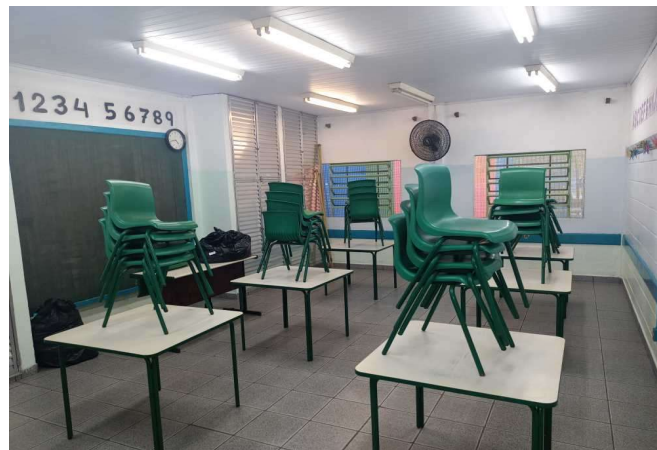
FOTO 38 Sala de Aula 06 - Visão geral

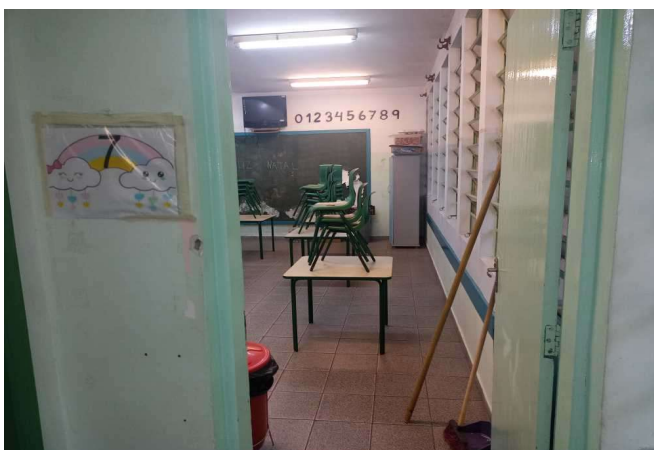
FOTO 39 Sala de Aula 07 - Identificação

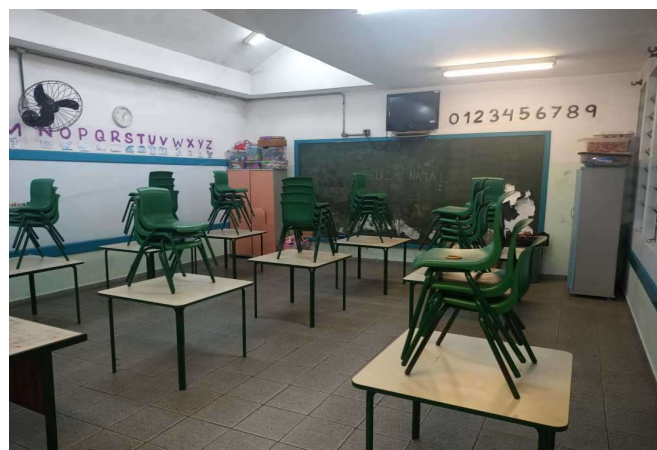
FOTO 40 Sala de Aula 07 - Visão geral

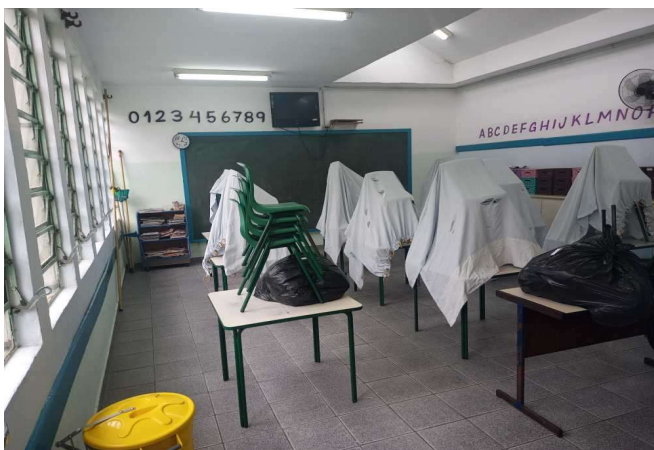
FOTO 41 Sala de Aula 08 - Visão geral

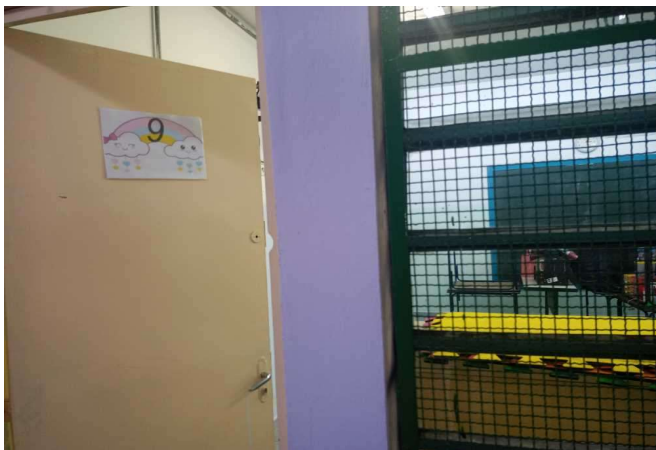
FOTO 43 Sala de Aula 09 - Identificação

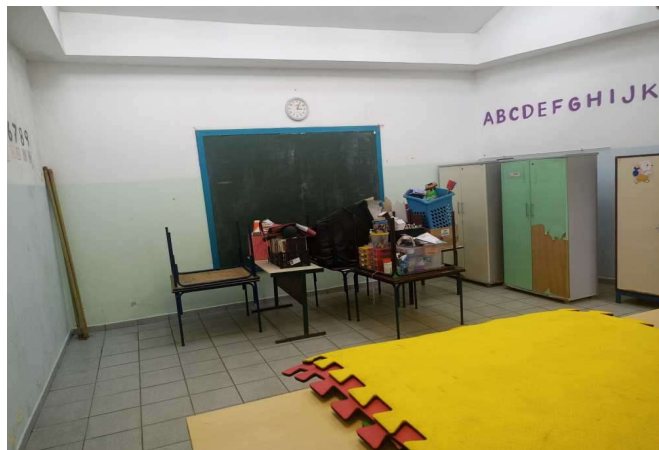
FOTO 44 Sala de Aula 09 - Visão geral

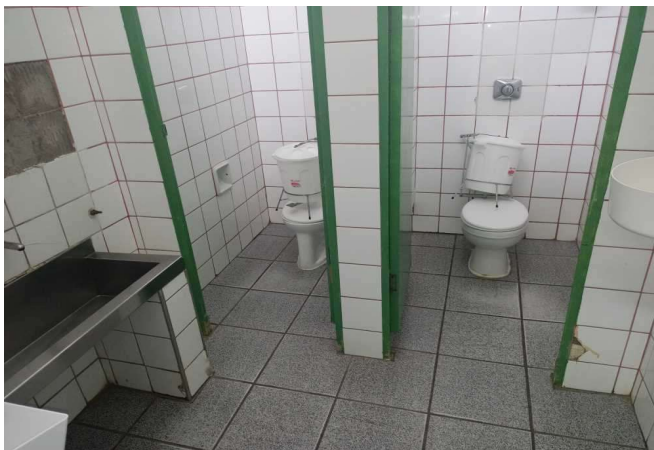
| 6.7 | Fissuras e trincas | 2 | Sanitário aluno feminino | |

FOTO 49 Sanitário Feminino para Alunos - Azulejo quebrado

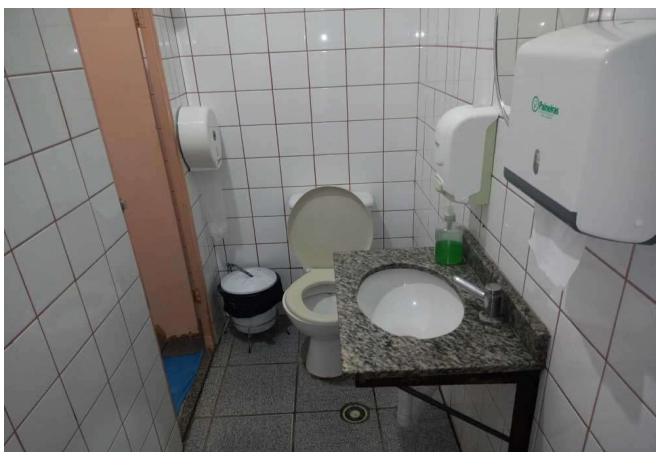
FOTO 59 Sanitário Masculino para Funcionários - Visão parcial
