# **PROCESSO SEI Nº 6016.2021/0086735-1**

## **CHAMAMENTO PÚBLICO Nº CH/002/2021/SGM-SEDP**

## **EMEI JOSE MAURO DE VASCONCELOS**

Vistoria realizada 14/01/22, para verificar e diagnosticar o estado que se encontra a unidade escolar.

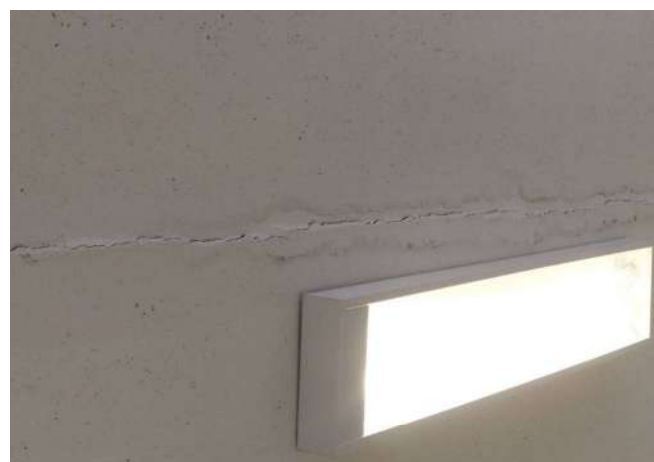
FOTO 23 Sala de aula 04, necessário revisão das juntas de dilatação.

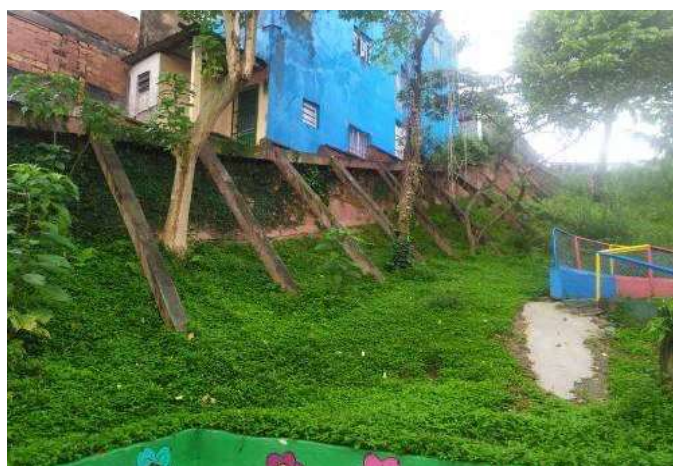
FOTO 48 Muro de divisa do lado esquerdo com contenção de vigas diagonais em concreto armado.

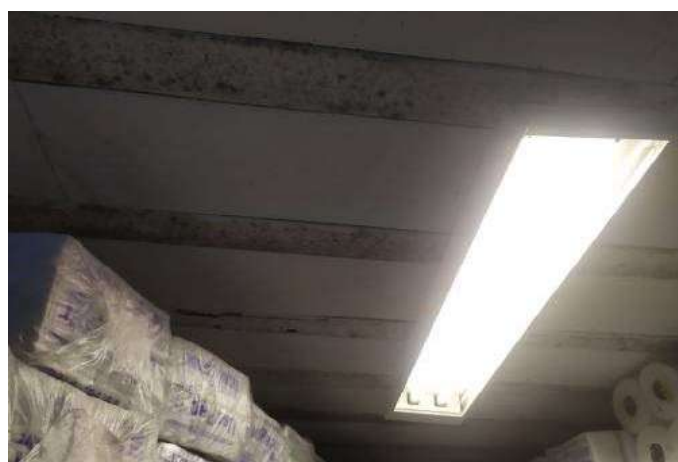
**Descrição fotos 51 a 53: Depósito de limpeza, necessário pintura das paredes, acabamento em chapisco, emboço, reboco e pintura do teto. Pintura porta de aço**

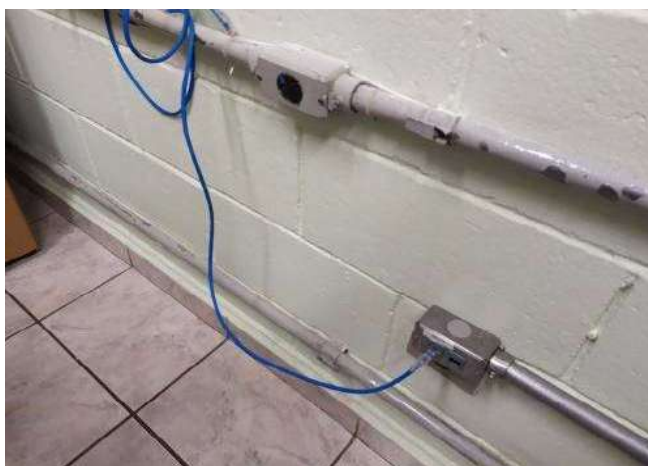
FOTO 65 Sala da coordenação pedagógica, necessário revisão das instalações elétricas.
