CONCORRÊNCIA N° 008/SGM/2019

CONCESSÃO PARA RESTAURO, REFORMA, OPERAÇÃO, EXPLORAÇÃO E MANUTENÇÃO DOS MERCADOS MUNICIPAIS PAULISTANO E KINJO YAMATO NO MUNICÍPIO DE SÃO PAULO - SP.

ANEXO III DO EDITAL - MEMORIAL DESCRITIVO

SUBANEXO I – DIAGNÓSTICO DE ARQUITETURA E ENGENHARIA - PAULISTANO

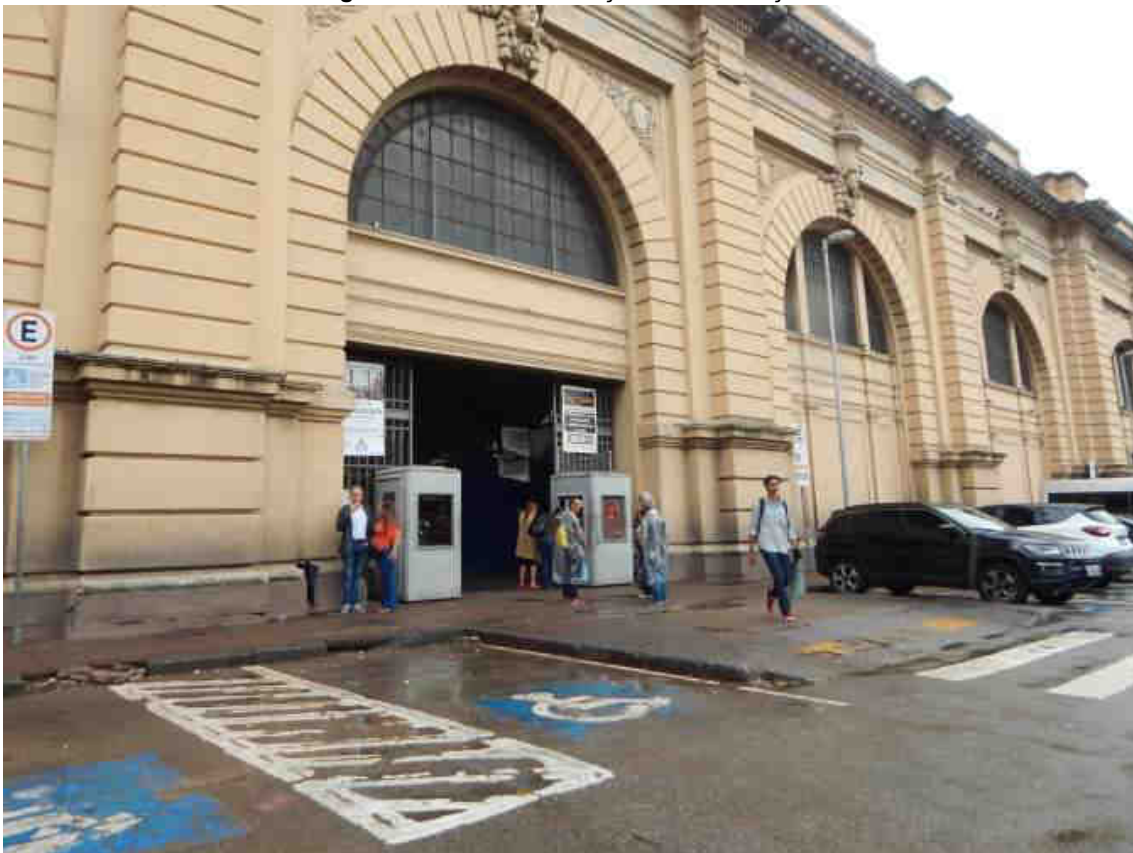
Figura 1 - Fachada e situação atual da calçada

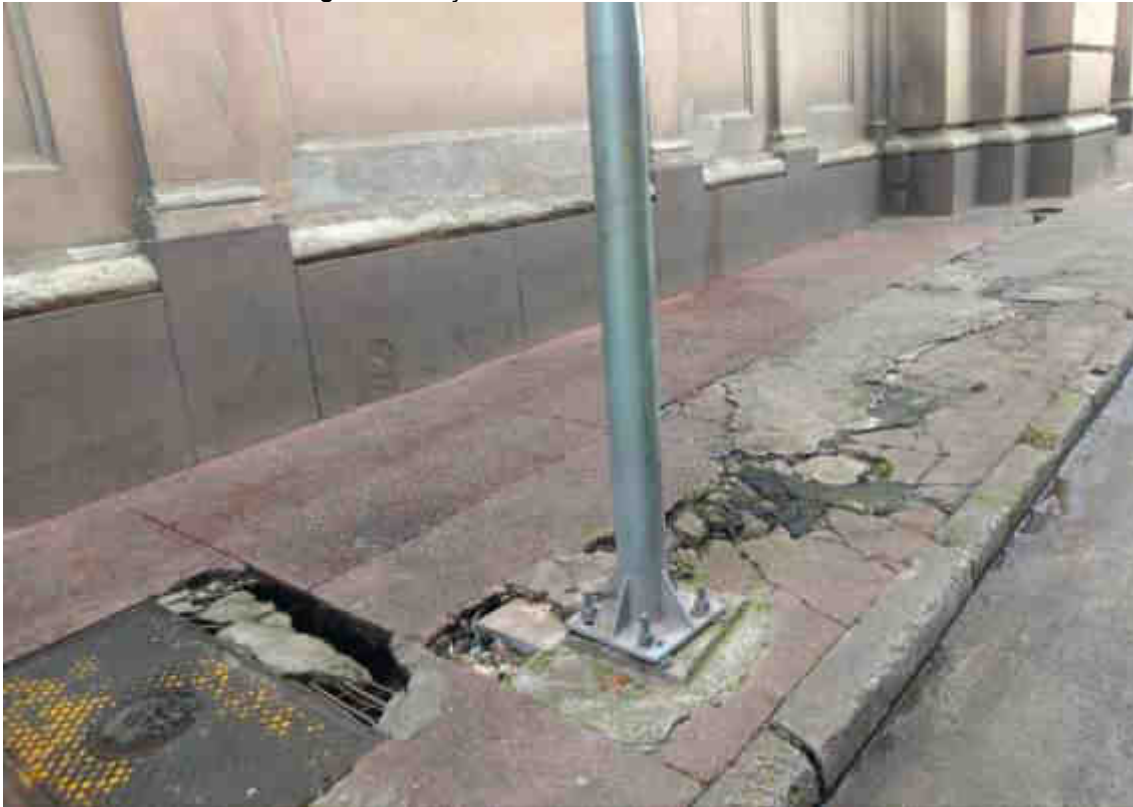
Figura 6 - Calçada com remendos no revestimento

- Restauro das rachaduras e trincas dos pisos do entorno e paredes sobre o baldrame em todo o perímetro e área interna do mercado; e
- Elaboração de projeto específico em caso de ampliações e/ou novas obras, com aprovação pelos órgãos de tombamento correspondentes.

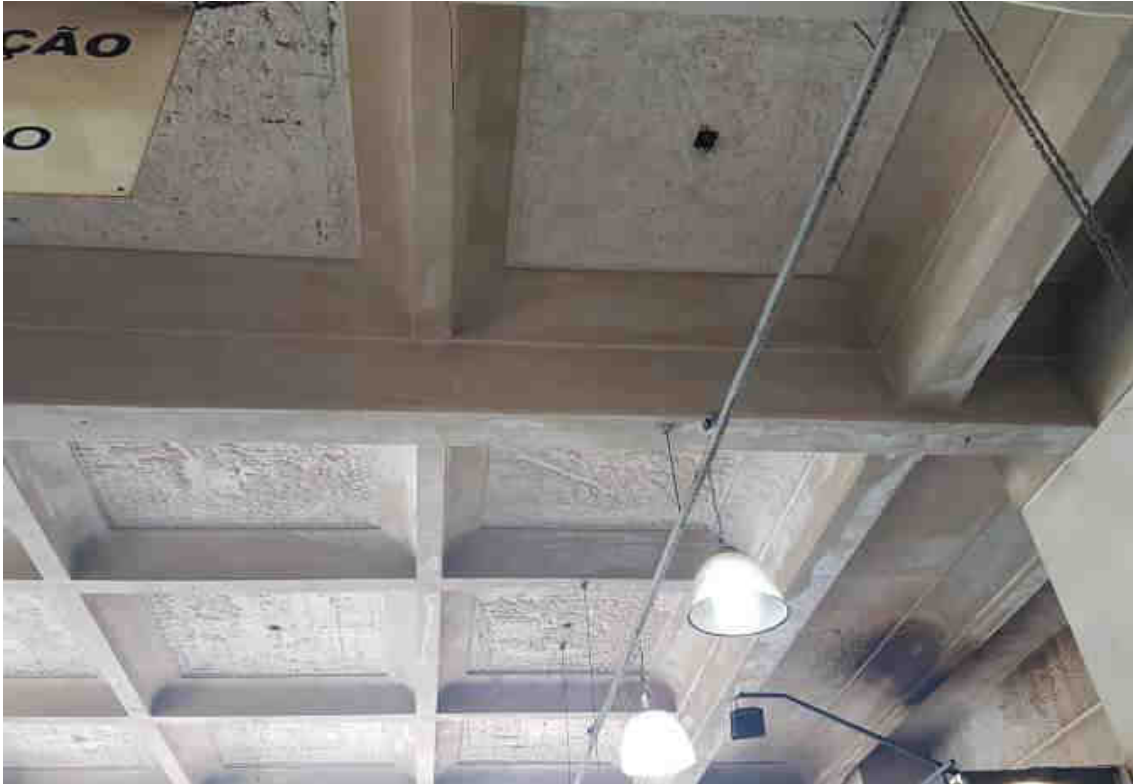
É possível encontrar trechos da estrutura com a armadura exposta, com ocorrência de corrosão, além de patologias de eflorescência e desenvolvimento de organismos biológicos.

Figura 9 - Laje com armadura exposta e sujeira

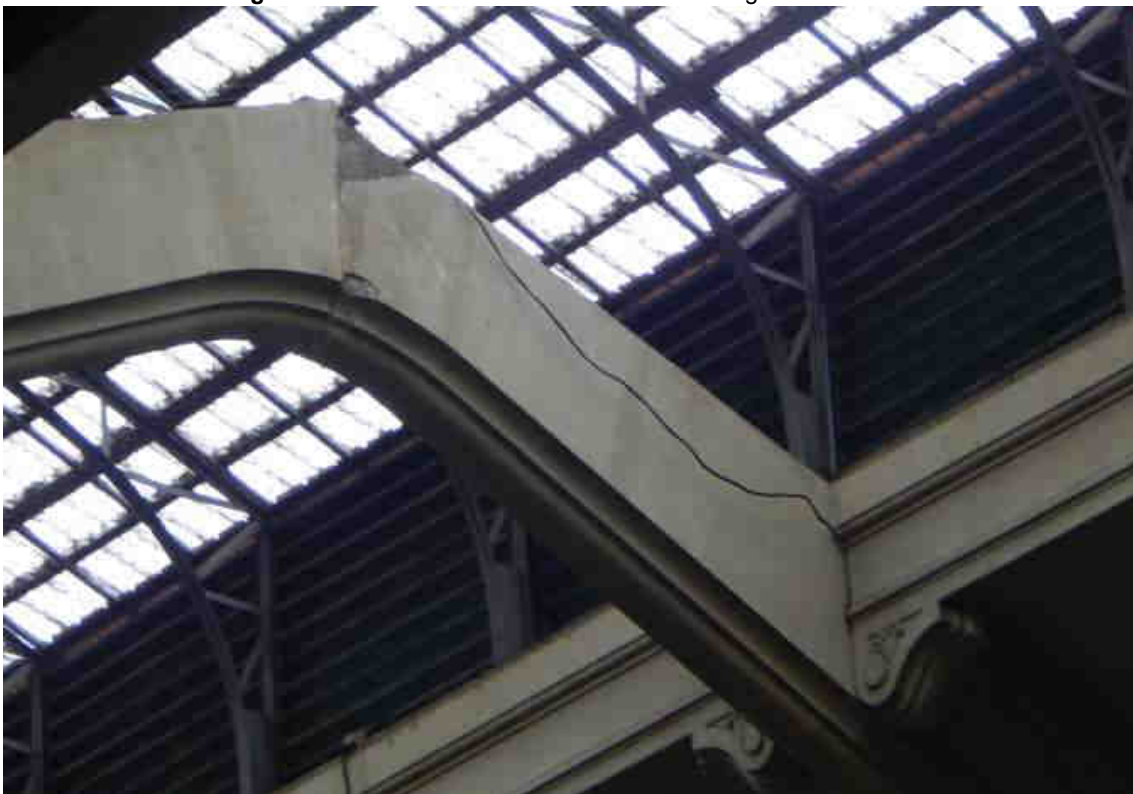
Figura 10 - Descolamento de revestimento de viga de cobertura

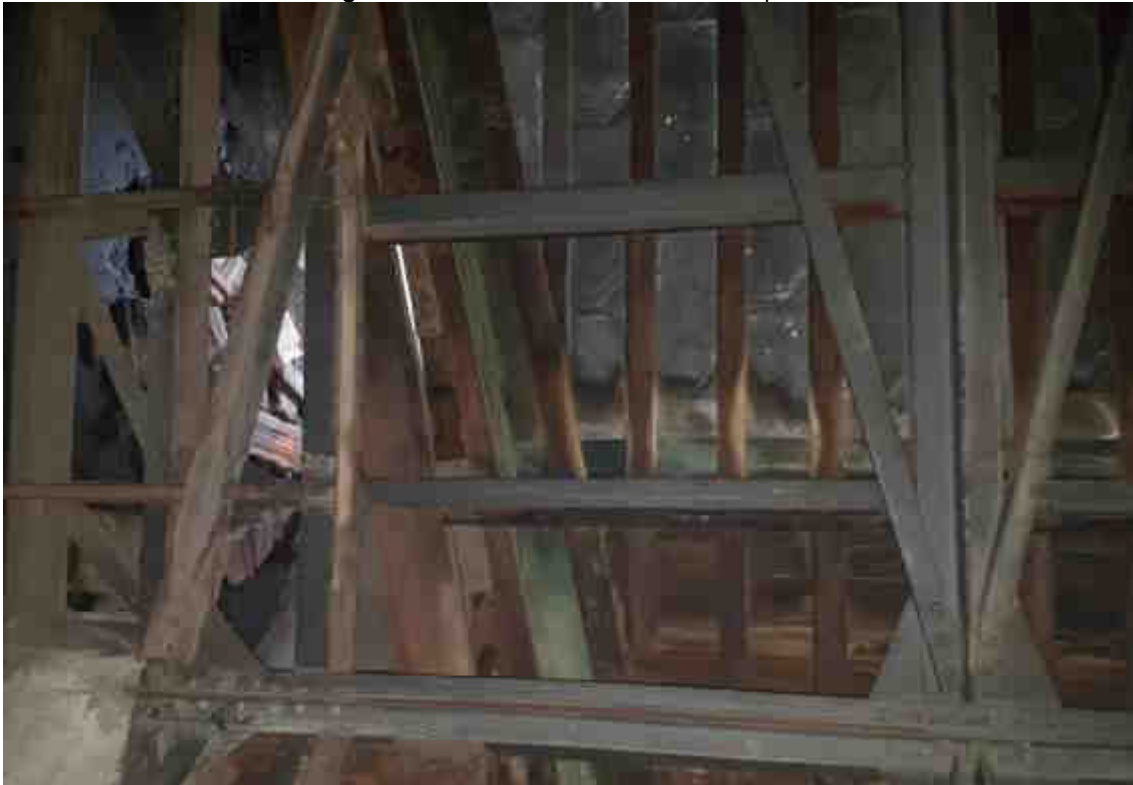
As estruturas metálicas existentes em trechos da cobertura das cúpulas das torres, e partes da estrutura metálica do mezanino da reforma de 2004 também apresentam desgaste por falta de manutenção preventiva, com pontos de corrosão aparentes.

Figura 11 - Estrutura da cobertura das cúpulas

- Limpeza geral, lixamento e recuperação da superfície nos pontos deteriorados por corrosão e deformações e pintura na estrutura metálica de suporte das coberturas das cúpulas e estrutura metálica do mezanino;
- Descascamento das partes soltas, lixamento e pintura de proteção na armadura exposta e recomposição da estrutura de concreto com uso de *grout* para restauro nas lajes, vigas e pilares de concreto armado que apresentam armadura exposta;
- Raspagem, limpeza e recomposição do revestimento no caso de estruturas de concreto revestidas em que há eflorescência e desenvolvimento de organismos biológicos; e
- Revisão das juntas de dilatação e substituição nos trechos danificados.

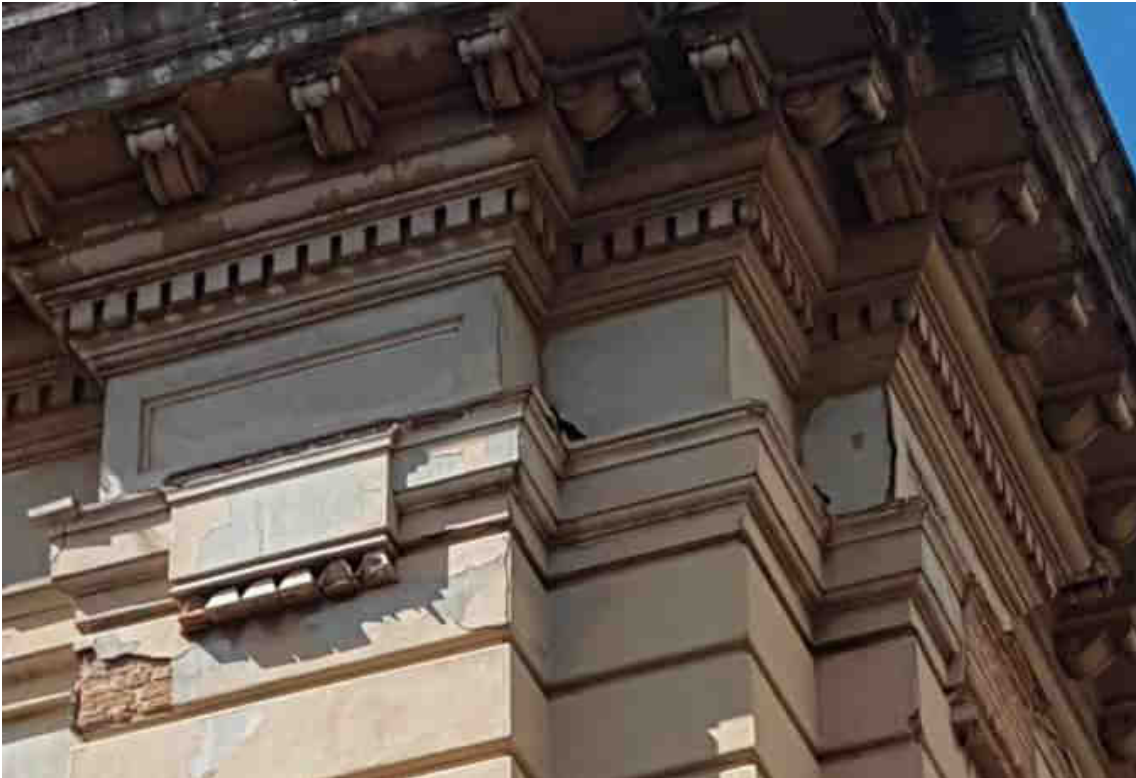
A infiltração ocasionada pela ausência ou deficiência de impermeabilização nas lajes de cobertura e platibandas ocasionou deterioração de diversos trechos da fachada, com deslocamento de parte do revestimento.

Figura 21 - Fachada com deslocamento do revestimento

- Recomposição do revestimento nos pontos em que há deslocamentos ou trincas na fachada externa para resolução das infiltrações presentes nas paredes internas das fachadas do mercado;

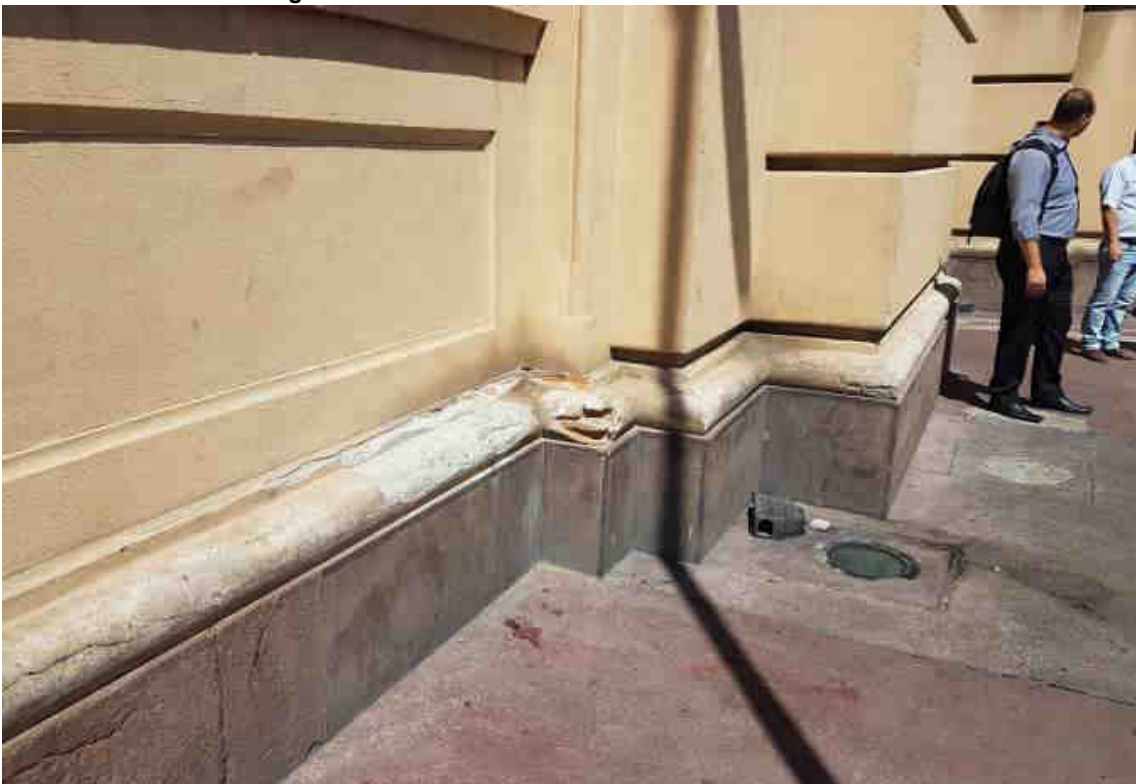
Figura 22 - Fachada com deslocamento do revestimento

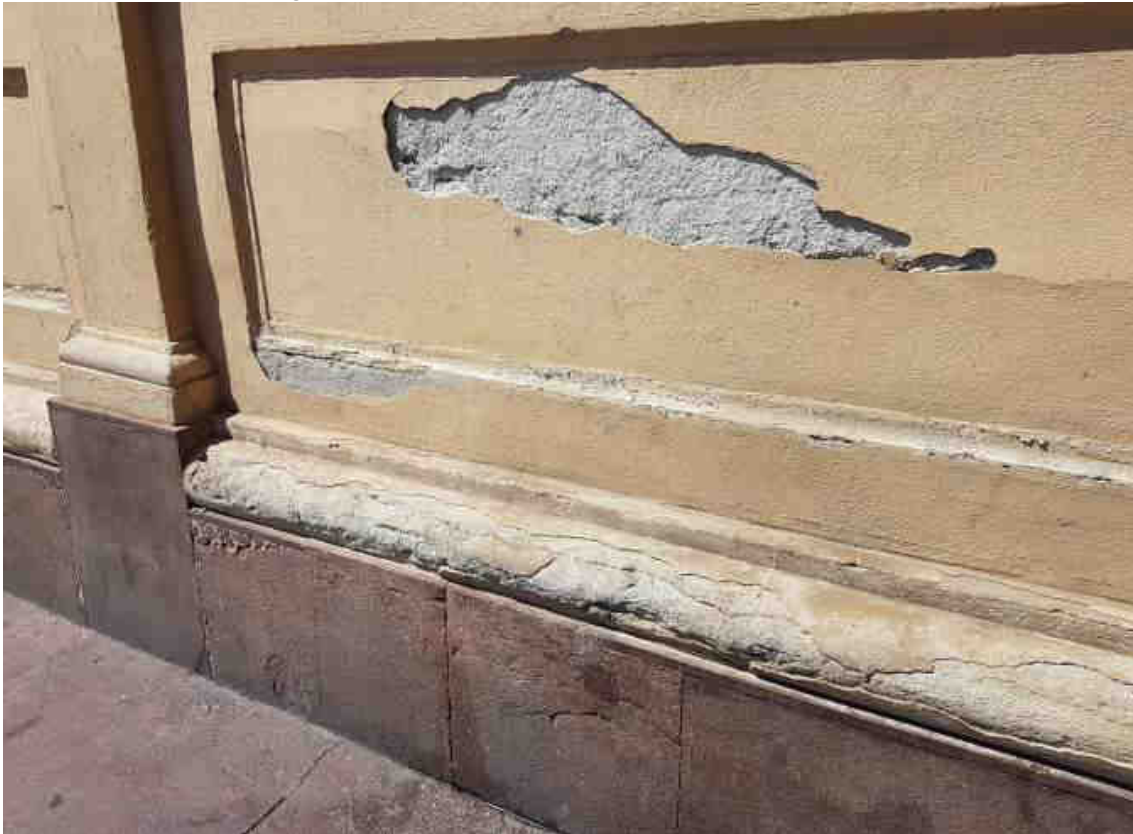
Figura 23 - Fachada com deslocamento do revestimento

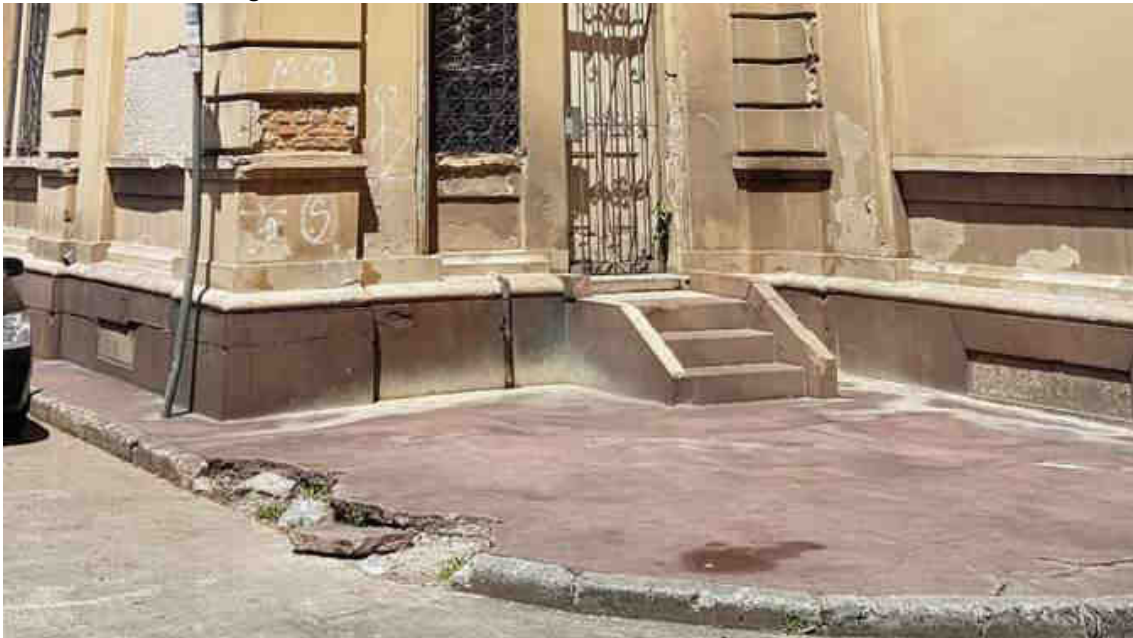
Figura 24 - Mancha na alvenaria, deslocamento do revestimento

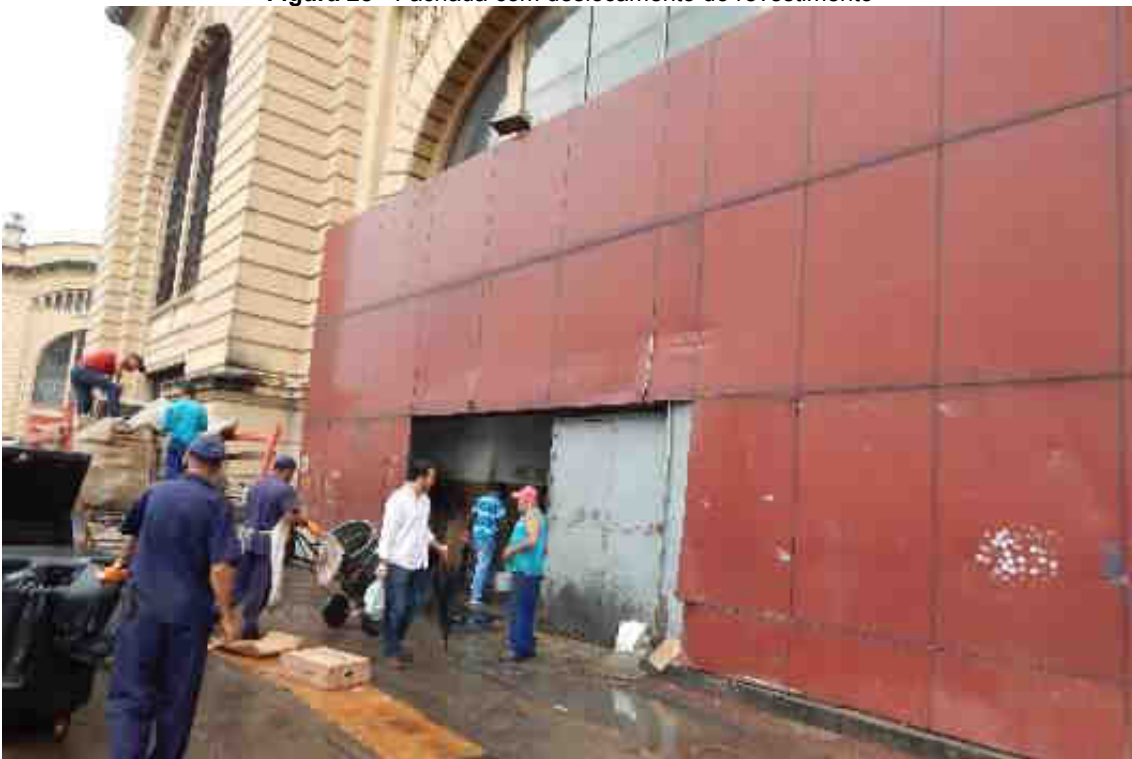
Figura 28 - Fachada com deslocamento do revestimento

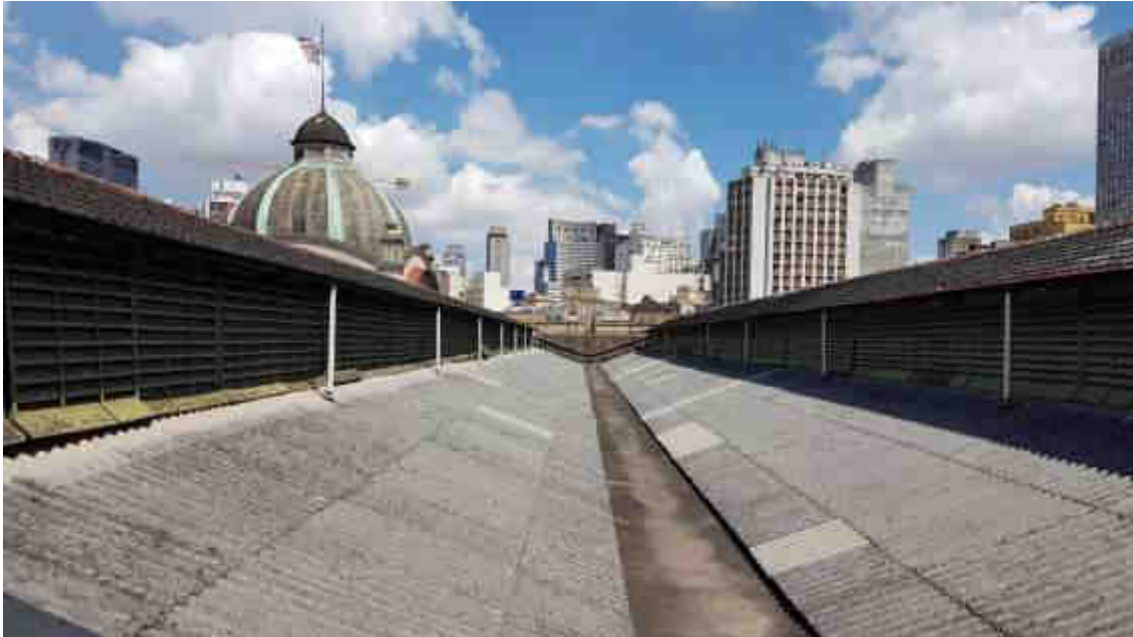
Figura 29 - Brises com deslocamento do revestimento e telhas em fibrocimento

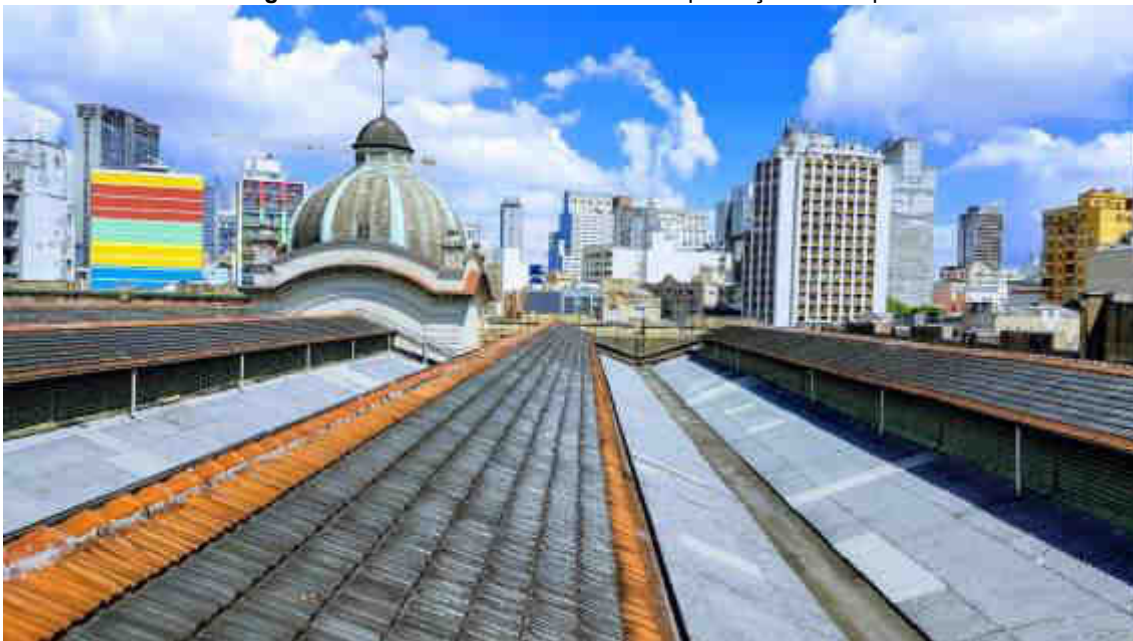
Figura 30 - Telhas de vidros escurcidas pela ação do tempo

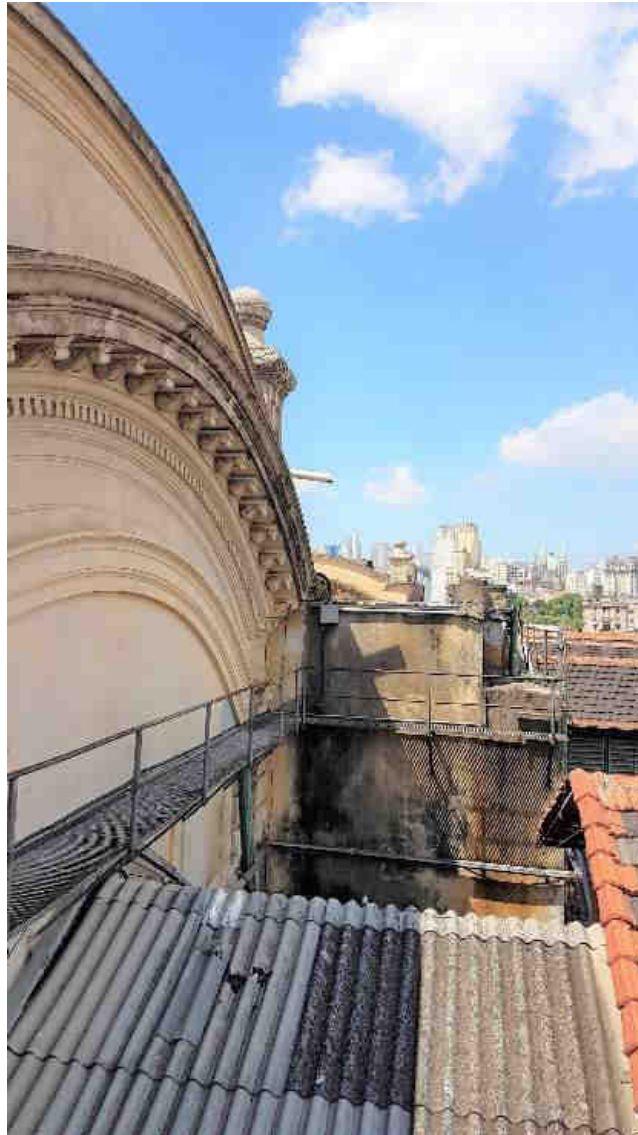
Figura 31 - Passarela de manutenção e telhas de fibrocimento com remendos

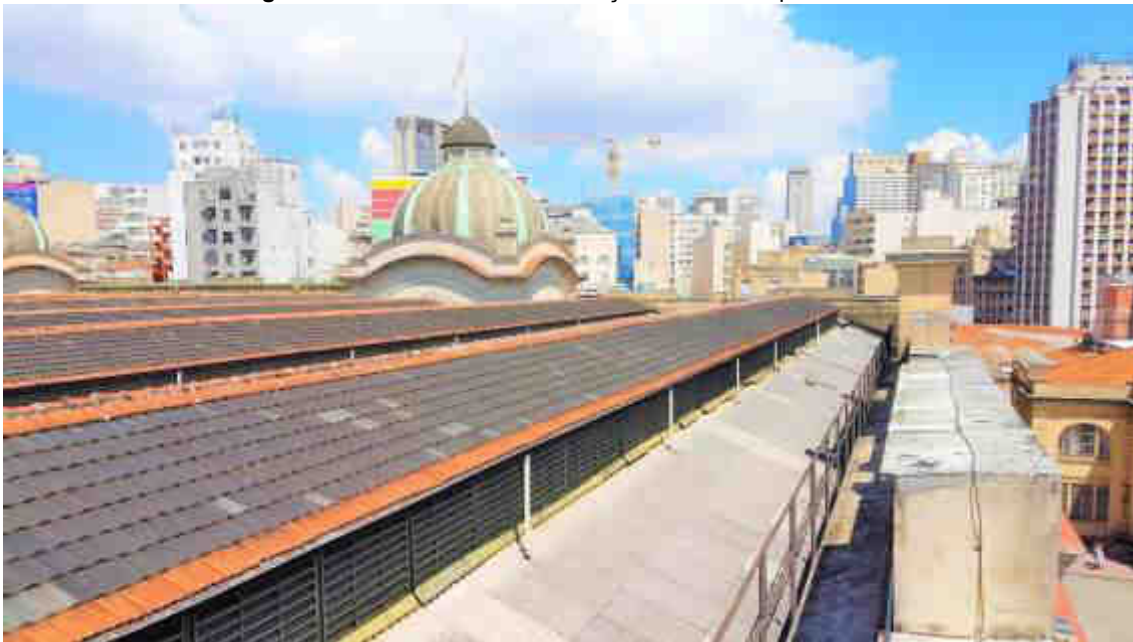
Figura 32 - Passarela de manutenção e rufos das platibandas

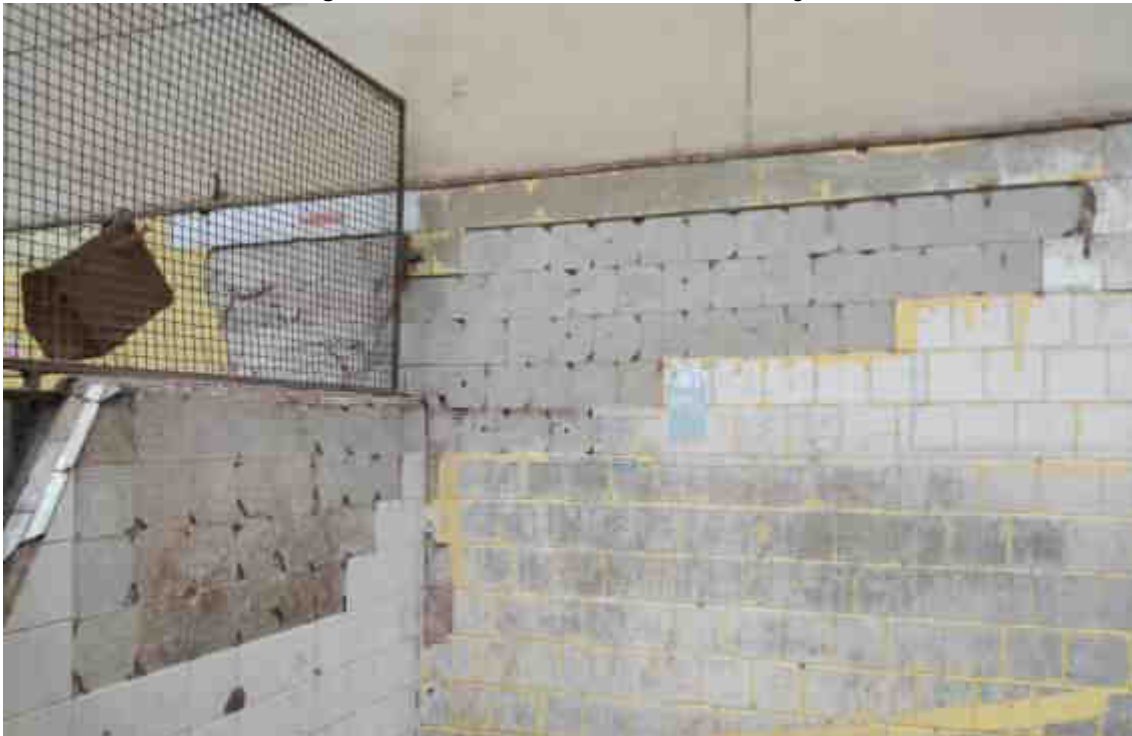
Figura 34 - Descolamento do revestimento original

- Reforma, com a remoção dos trechos de argamassa soltas, reconstituição do revestimento e repintura das paredes que apresentam manchas de umidade, deslocamentos, má conservação da pintura e pequenas fissuras; e
- Remoção dos revestimentos atuais, não originais, dos pilares do salão de vendas, de forma a identificar em quais destes pilares ainda existe o revestimento original, para a garantia das diretrizes do patrimônio histórico, incluindo a recomposição quando possível no mesmo padrão do original.

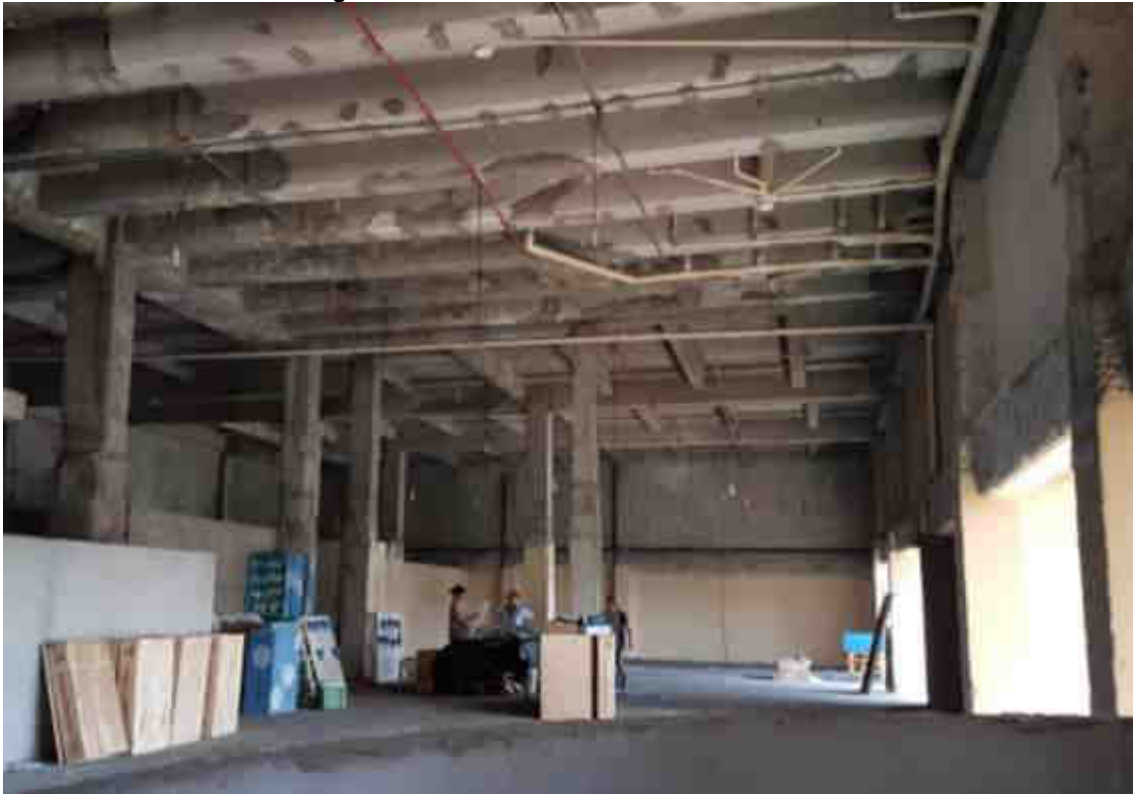
Figura 42 - Área subutilizada sem revestimentos

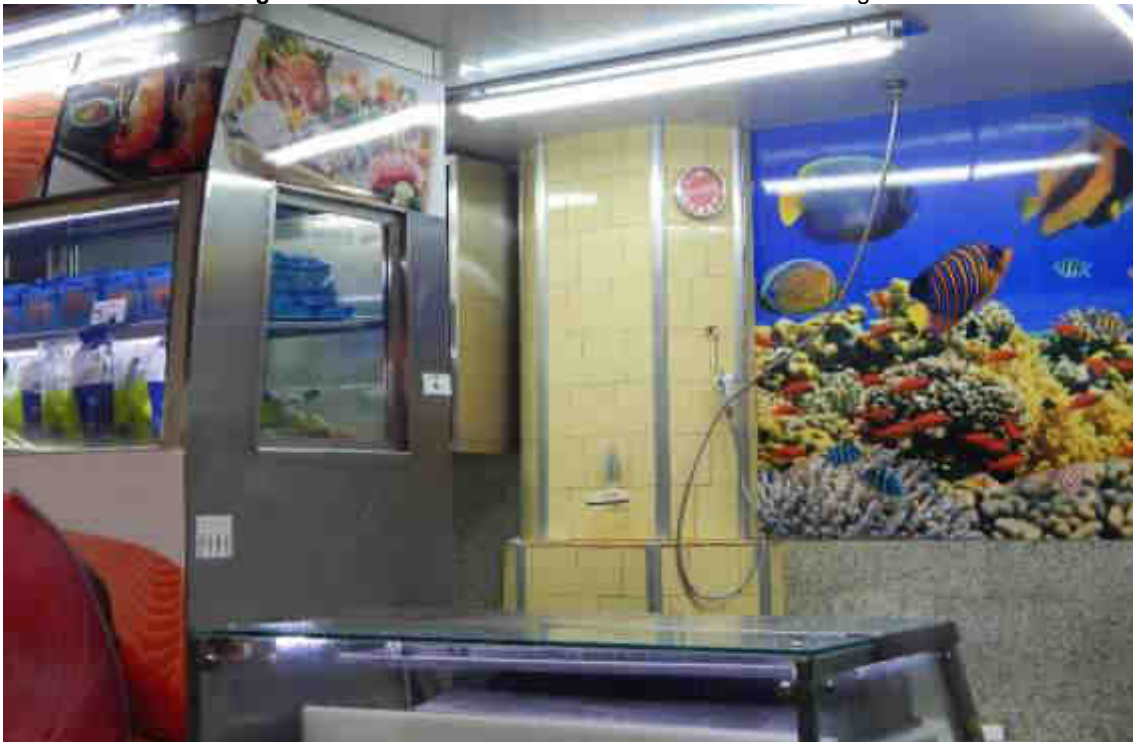
Figura 44 - Pilar com o revestimento cerâmico amarelo original

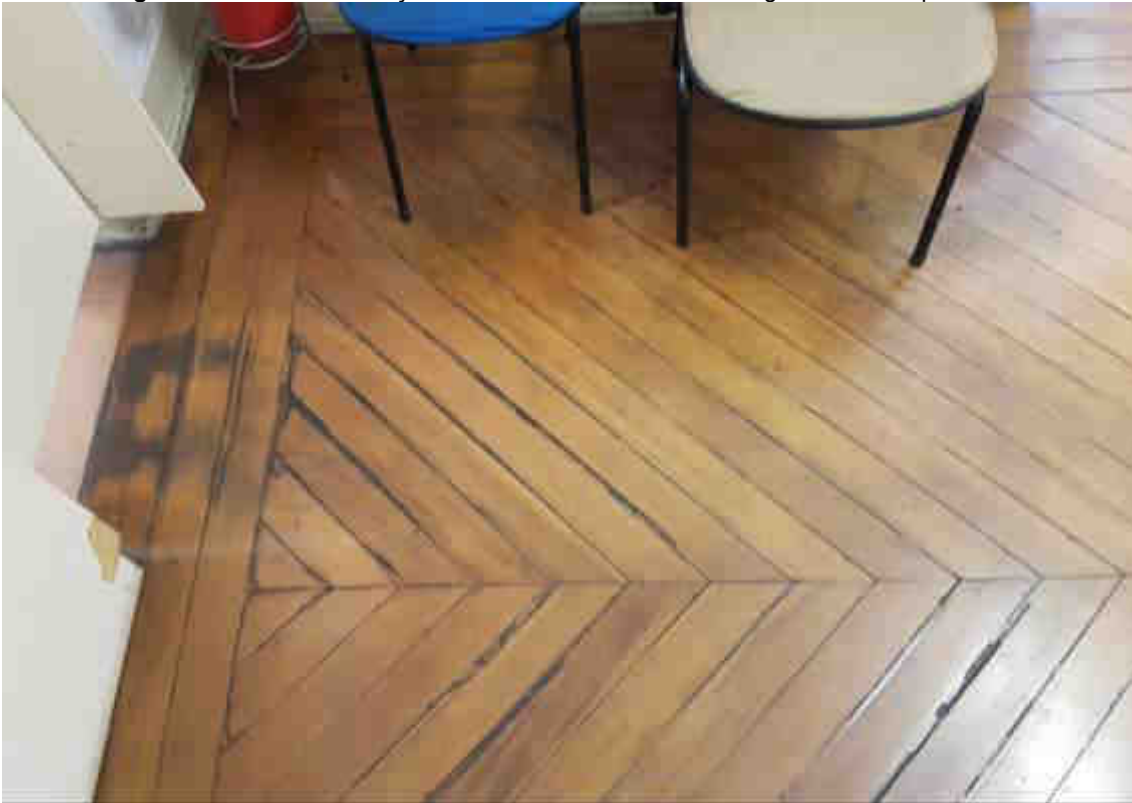
Figura 49 - Piso da edificação anexa com madeiramento desgastado e comprometido

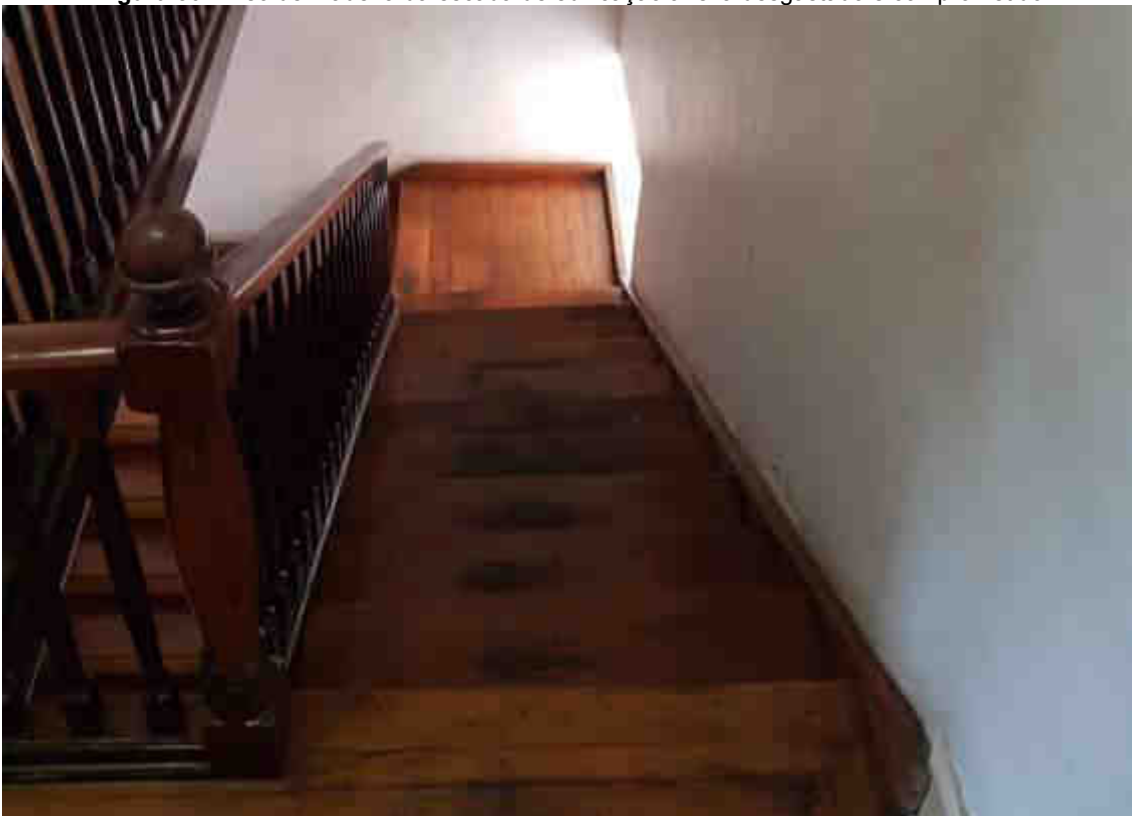
Figura 50 - Piso de madeira da escada de edificação anexa desgastado e comprometido

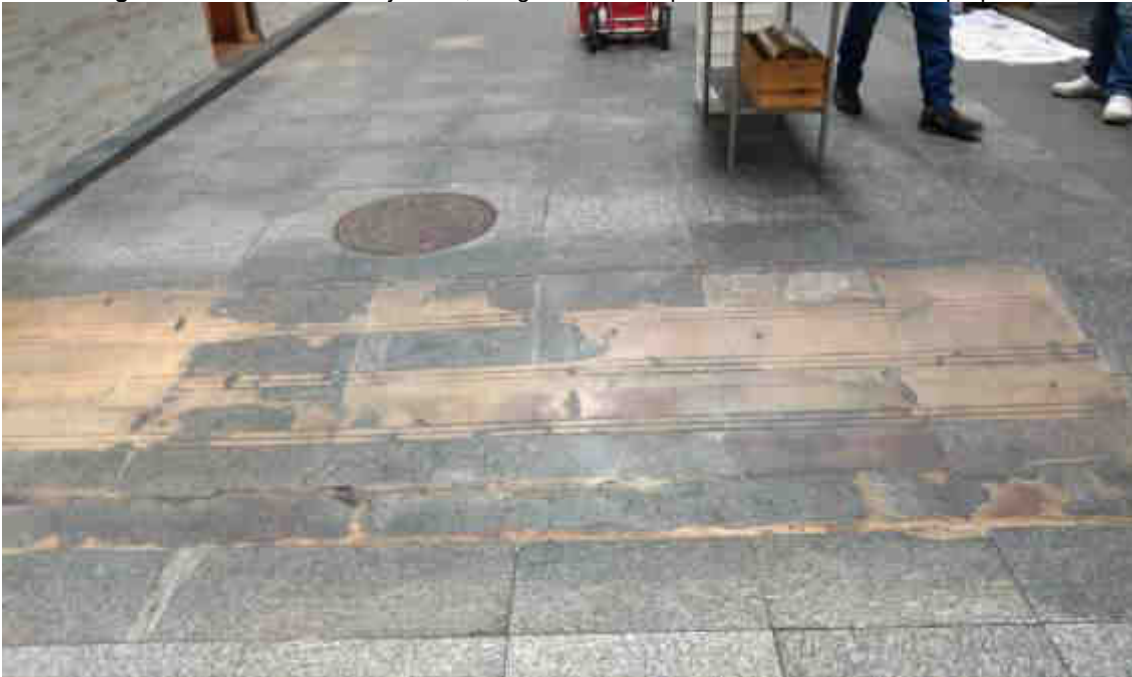
Figura 53 – Granito com sujidades, desgastado e rampa com revestimento inapropriado

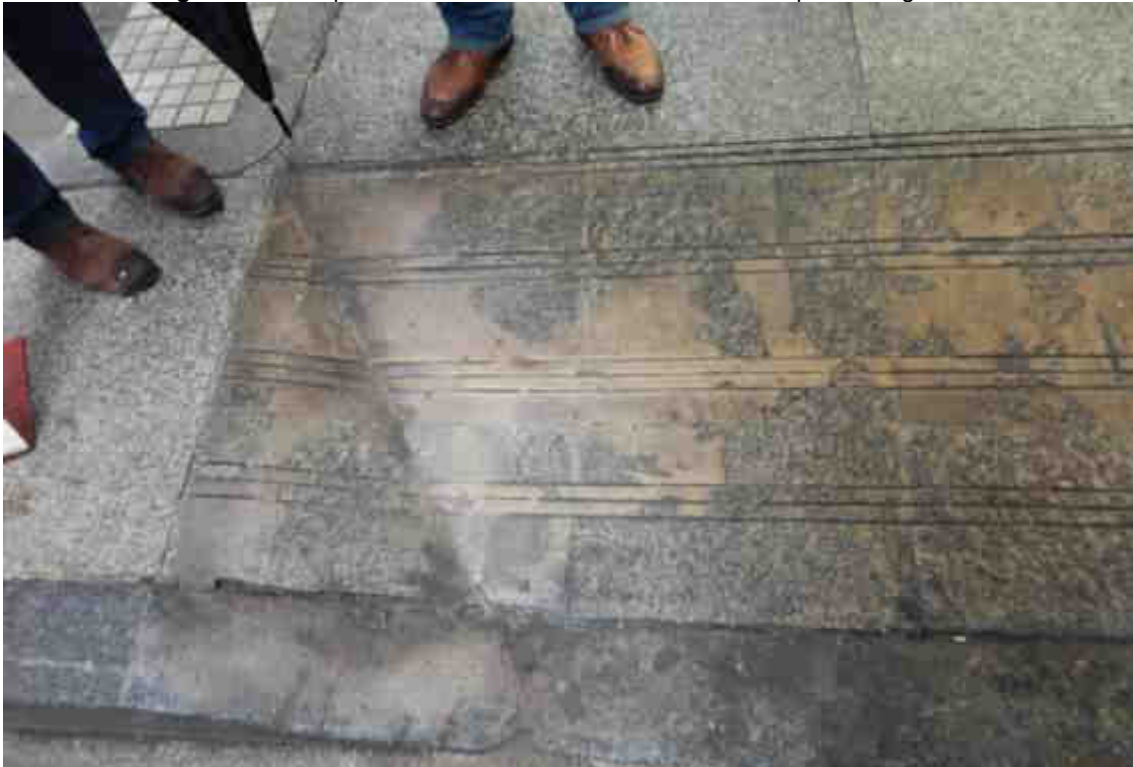
Figura 55 - Rampa de acessibilidade com material antiderrapante desgastado

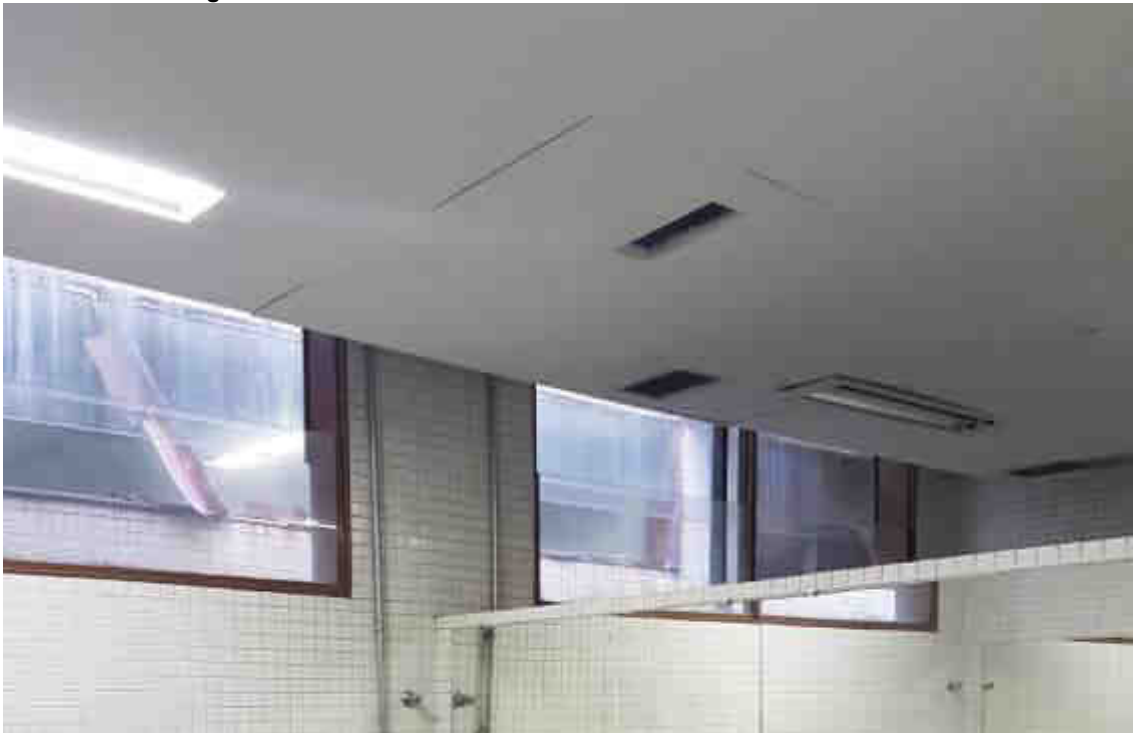
Figura 60 - Forro com descolamento e frestas nos banheiros do subsolo

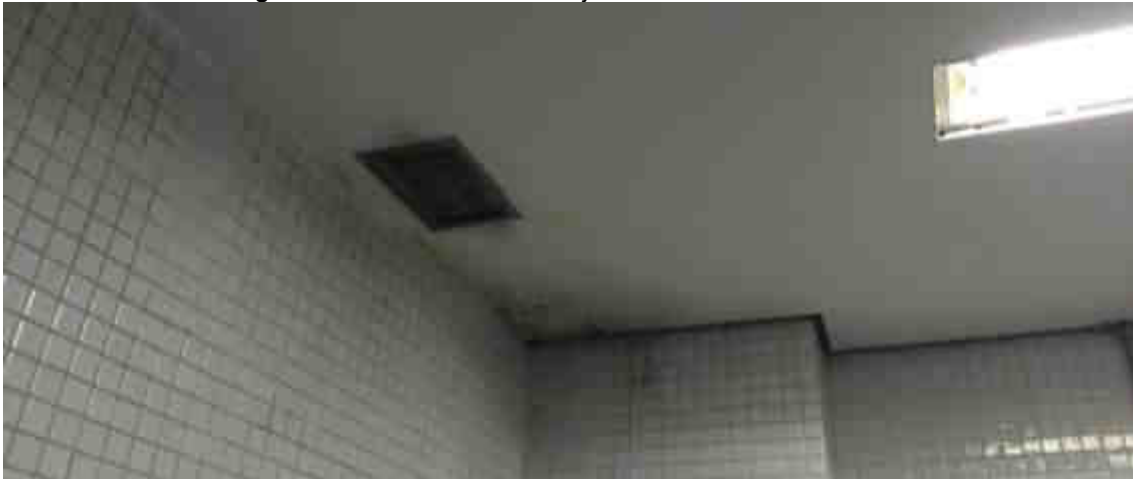
Figura 62 - Forro com bolor e sujeira nos banheiros do subsolo

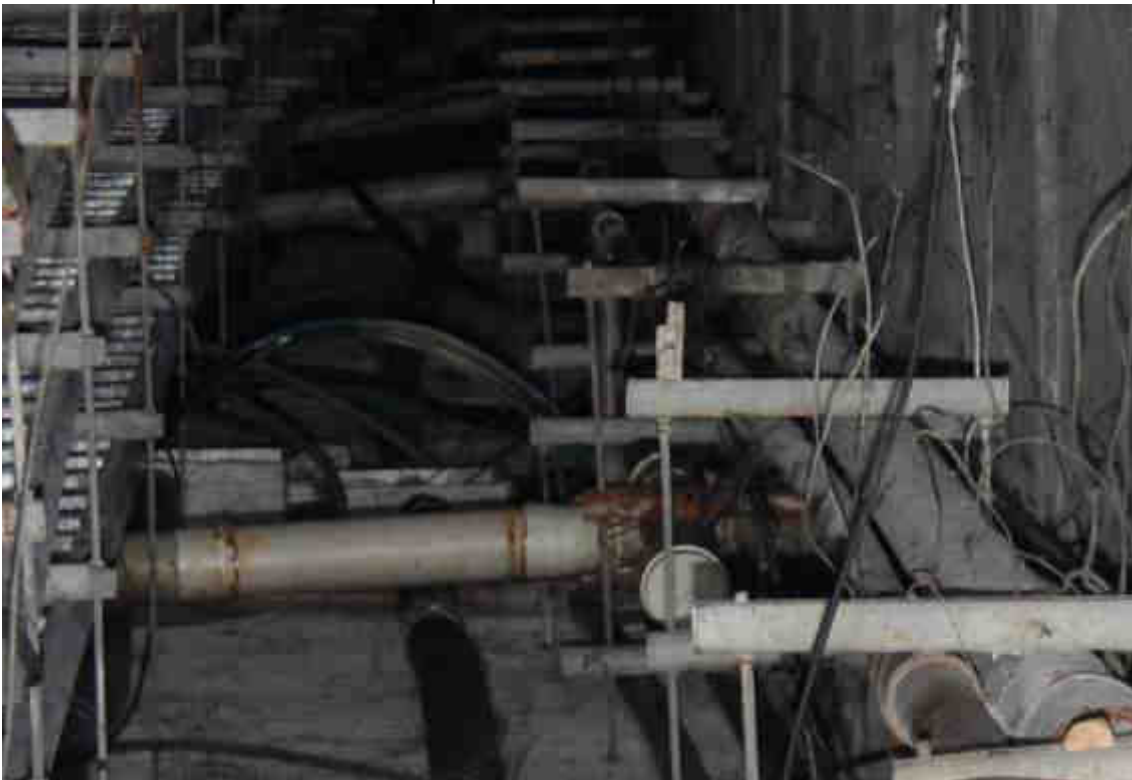
Figura 70 - Tubulações de esgoto, água fria e incêndio dentro da galeria em aduela pré-fabricada de concreto do subsolo

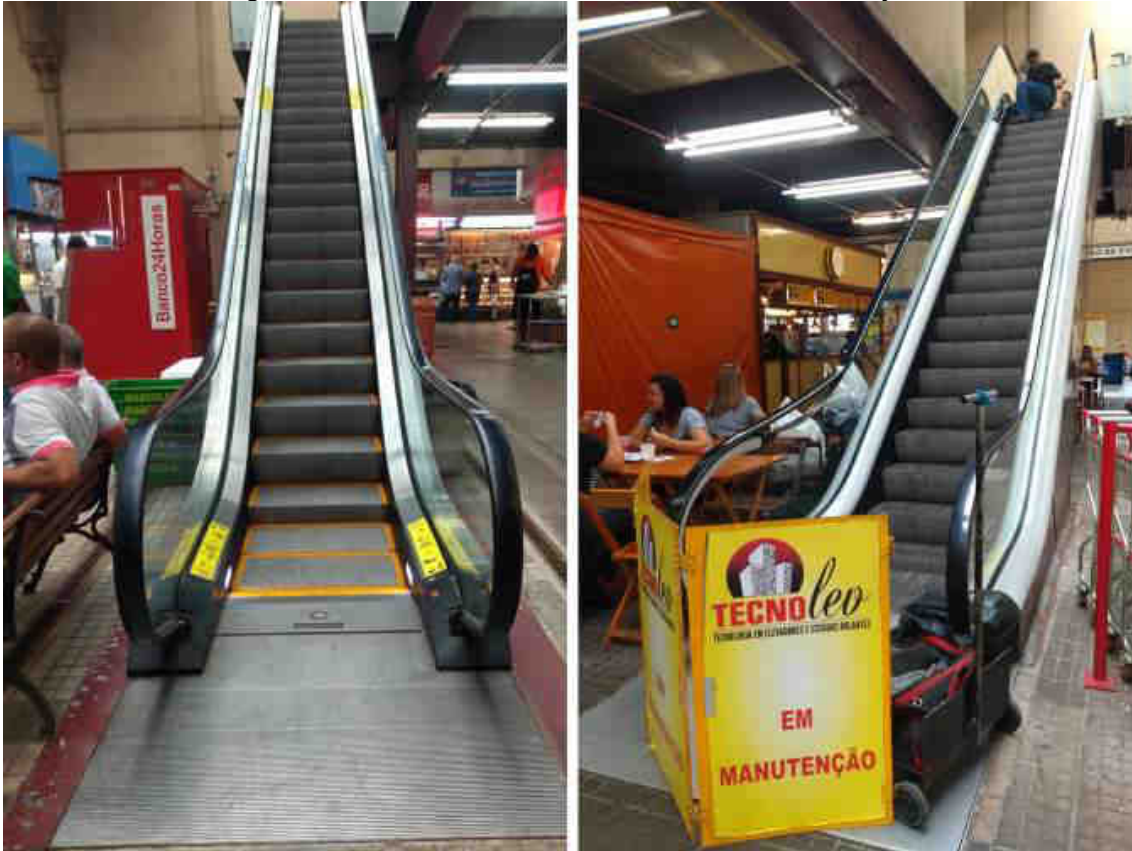
Figura 85 - Escada rolante acesso ao mezanino
Figura 86 - Escada rolante acesso ao mezanino em manutenção

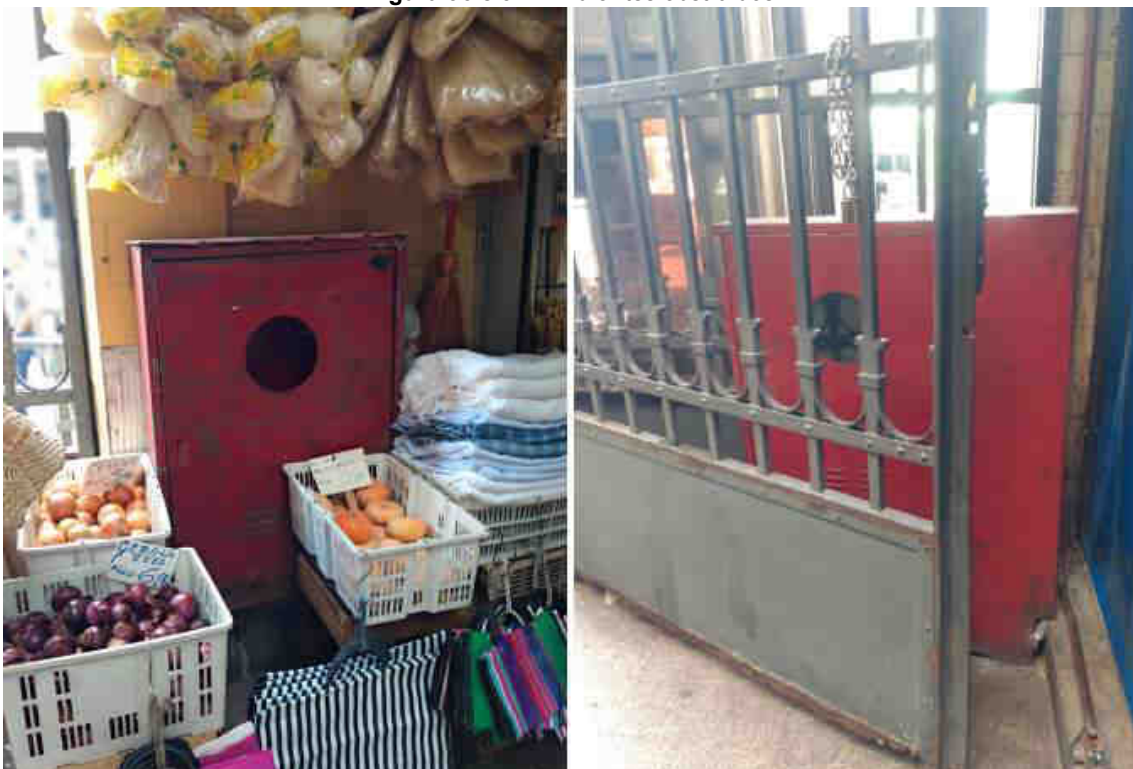
Figura 96 e 97 – Hidrantes obstruídos
