CONCORRÊNCIA N° 008/SGM/2019

CONCESSÃO PARA RESTAURO, REFORMA, OPERAÇÃO, EXPLORAÇÃO E MANUTENÇÃO DOS MERCADOS MUNICIPAIS PAULISTANO E KINJO YAMATO NO MUNICÍPIO DE SÃO PAULO - SP.

ANEXO III DO EDITAL - MEMORIAL DESCRITIVO

SUBANEXO I – DIAGNÓSTICO DE ARQUITETURA E ENGENHARIA - PAULISTANO

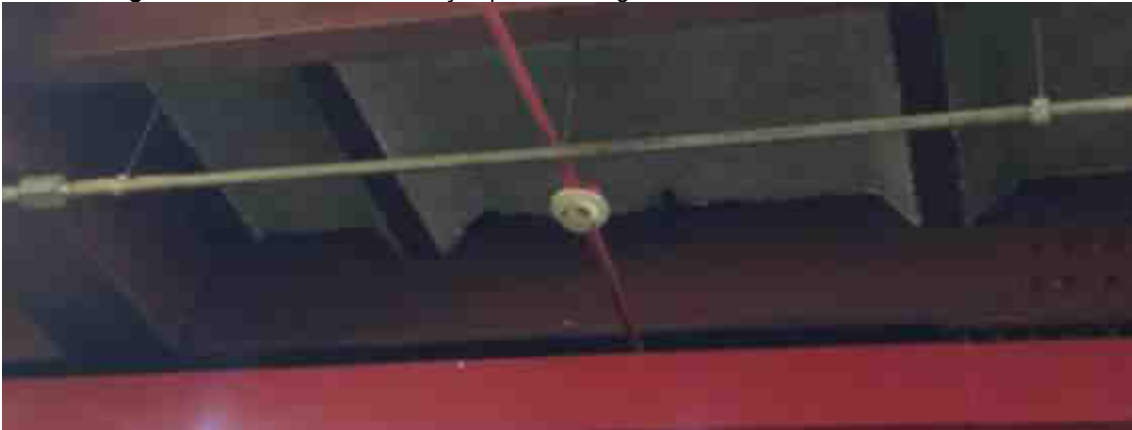
Figura 99 - Detectores de fumaça apenas na região do mezanino e subdimensionados

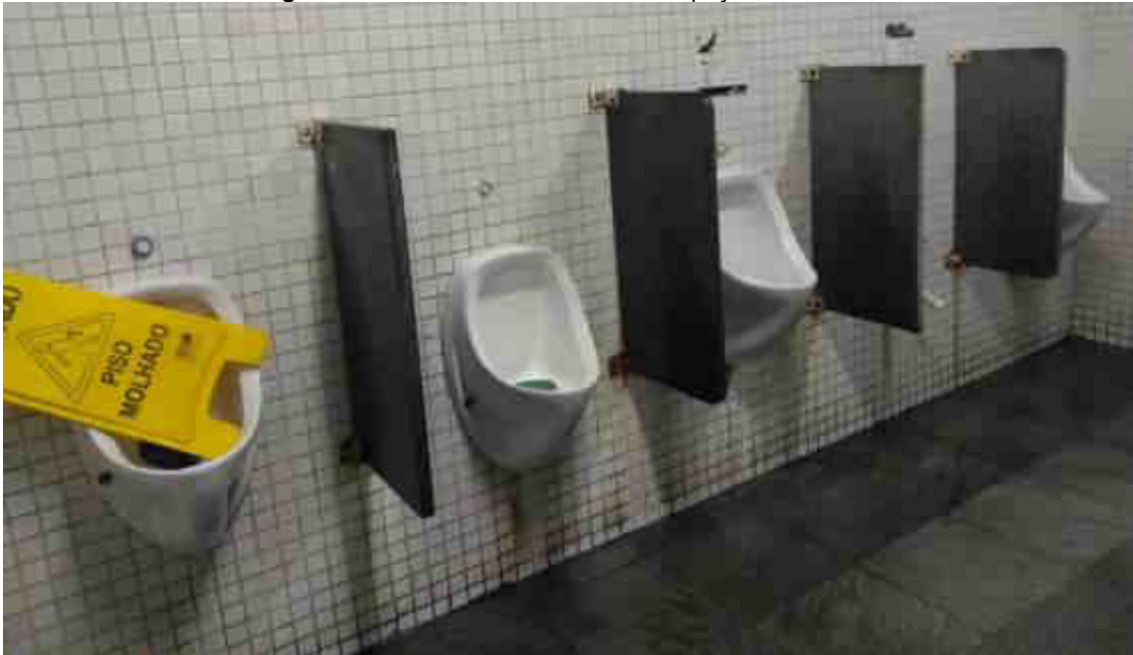
Figura 107 - Banheiros no subsolo com peças fora de uso

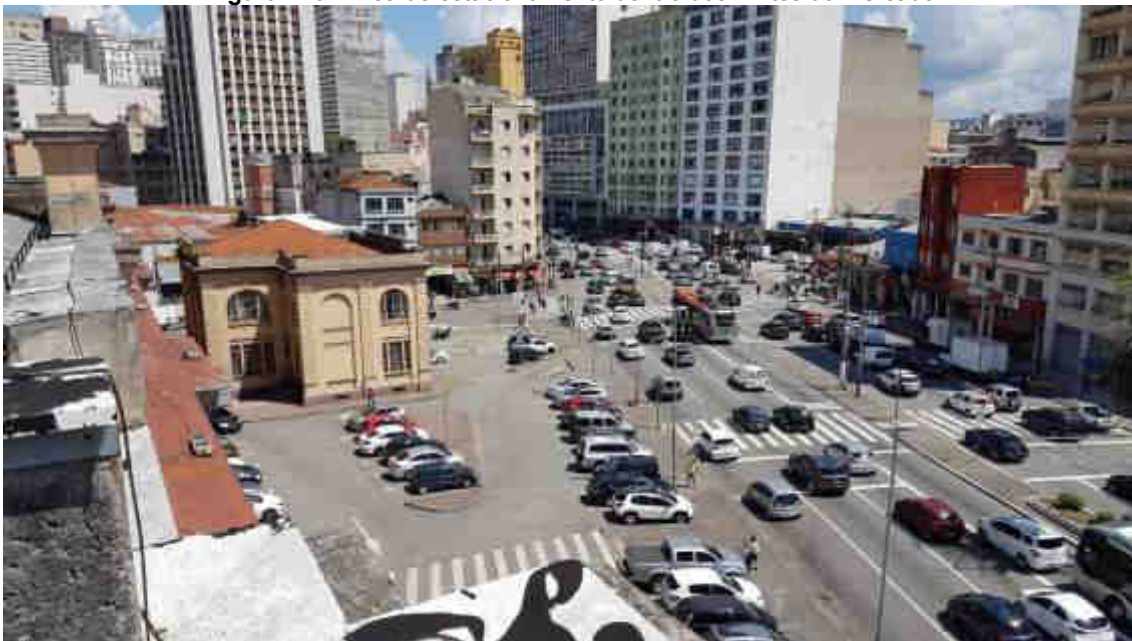
Figura 116 - Área de estacionamento dentro dos limites do mercado

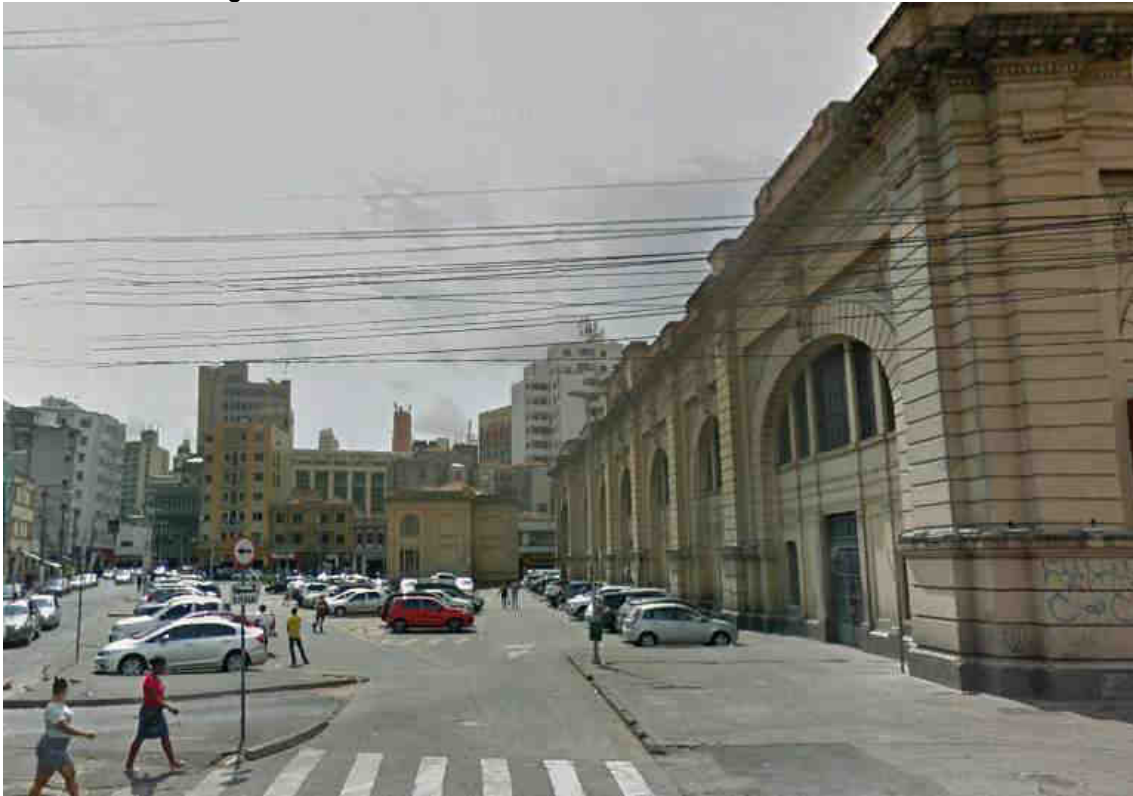
Figura 117 - Área de estacionamento dentro dos limites do mercado

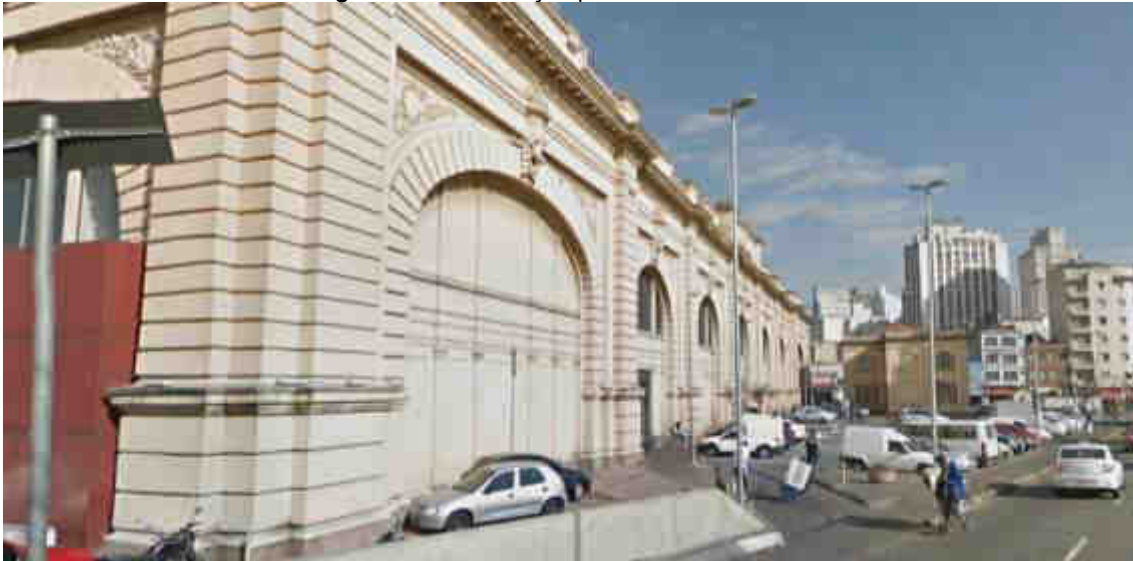
Figura 119 - Iluminação pública na Av. Mercúrio

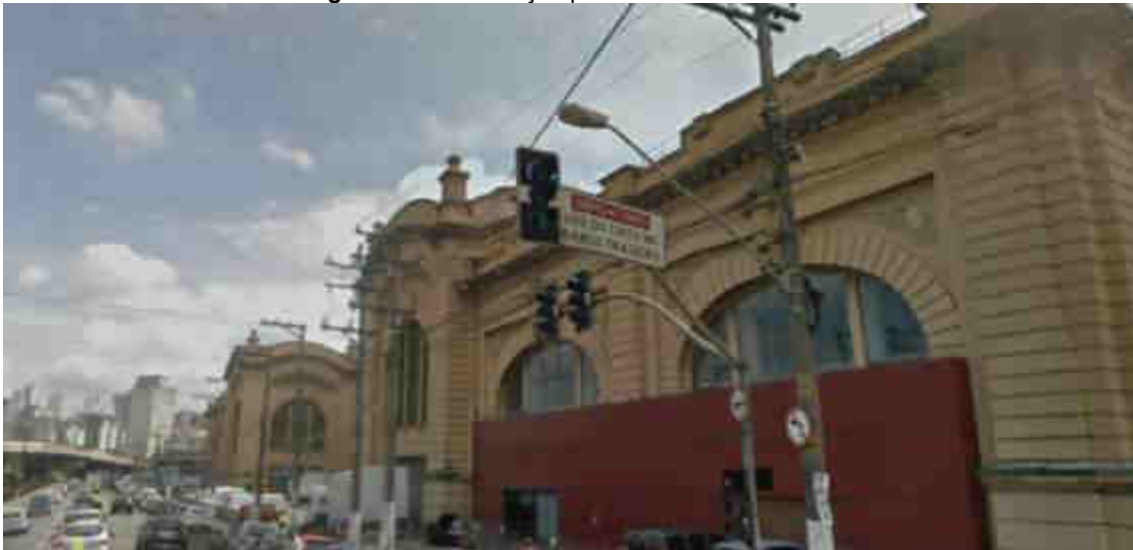
Figura 120 - Iluminação pública na Av. do Estado

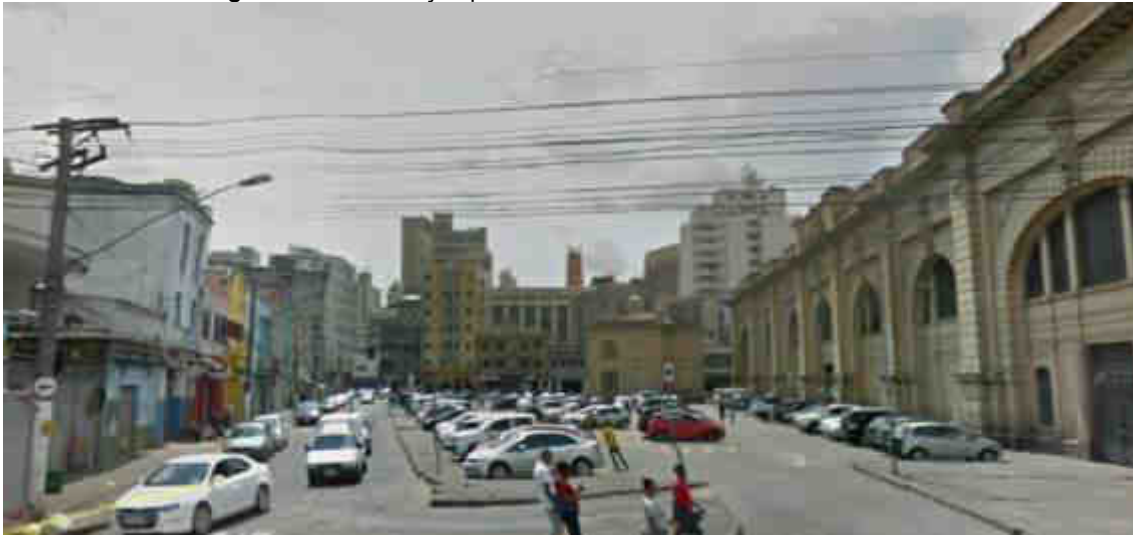
Figura 121 - Iluminação pública na Rua Comendador Assad Abdalla
