IR-02/2004

**INSTRUÇÃO DE REPARAÇÃO DE PAVIMENTOS DE CONCRETO
DANIFICADOS POR ABERTURA DE VALAS**

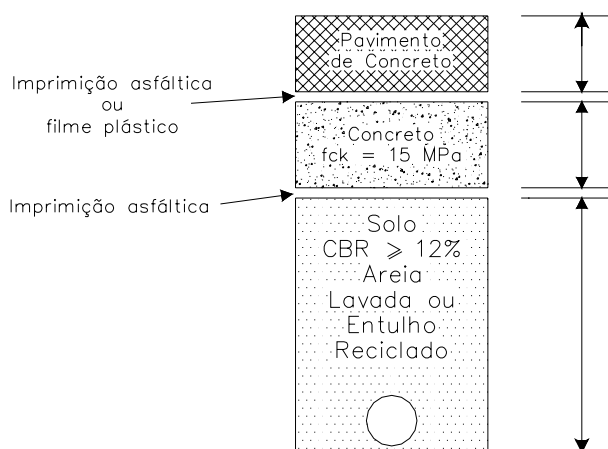
Revestimento de Concreto	Variável
Imprimação Asfáltica ou Filme Plástico	
Base de concreto simples $f_{ck} \geq 15$ MPa, abatimento ≤ 5 cm	15 cm
Imprimação Asfáltica Impermeabilizante	
Reforço do subleito de solo selecionado, areia lavada ou agregado reciclado, CBR $\geq 12\%$ compactado a 100% do PN	Variável

RECOMPOSIÇÃO DE VALA – PAVIMENTO DE CONCRETO

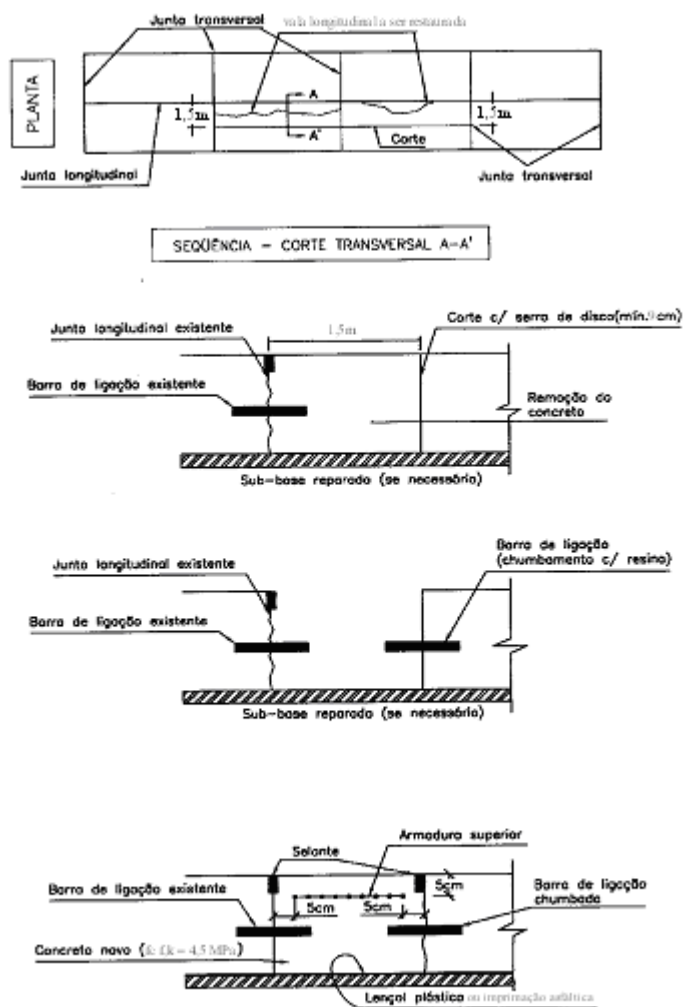
Figura 2 – Seqüência dos serviços de reparo para valas longitudinais

Deve-se seguir a seqüência de execução ilustrada na Figura 2. Deverão ser chumbadas barras de ligação na nova junta longitudinal formada entre o concreto novo e o antigo, na placa a ser reparada, conforme mostrado na Figura 2. As barras de ligação deverão ser de aço CA 50, ter bitola de 12,5 mm, comprimento de 60,0 cm e espaçadas de 50,0 cm.
