AÇÕES DE PLANEJAMENTO DA SIURB

Mesa Técnica - janeiro/2024

AÇÕES DE PLANEJAMENTO NA MANUTENÇÃO E EXECUÇÃO DE OBRAS

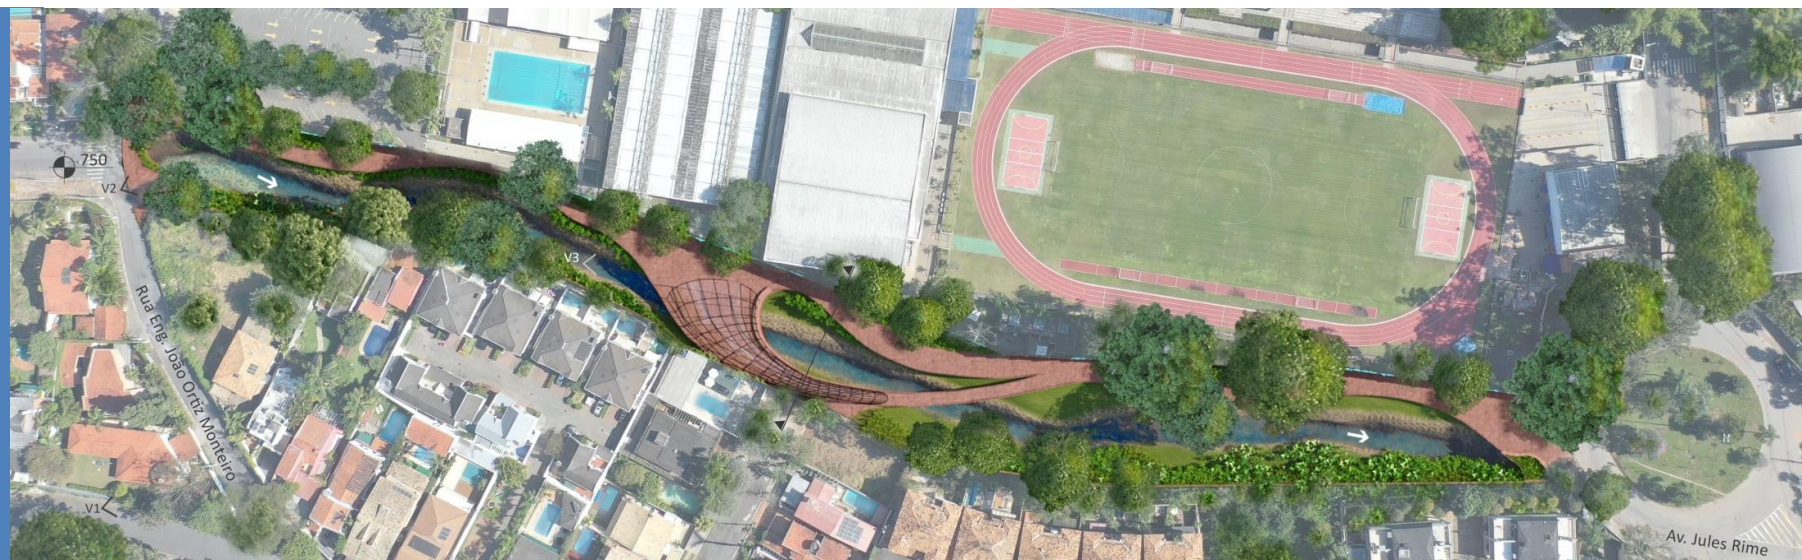
AMPLIAÇÃO SEÇÃO E REQUALIFICAÇÃO AMBIENTAL

Perspectiva da revitalização no Córrego Antonico

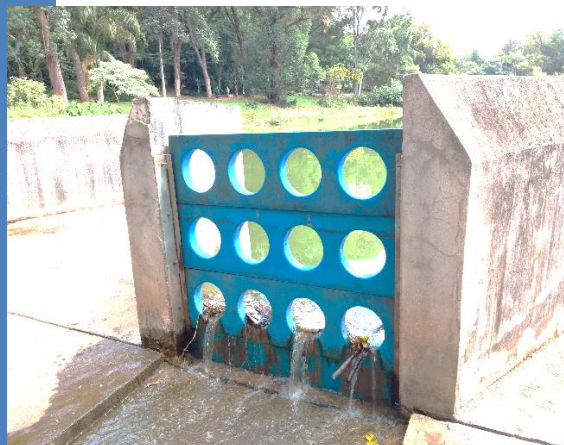
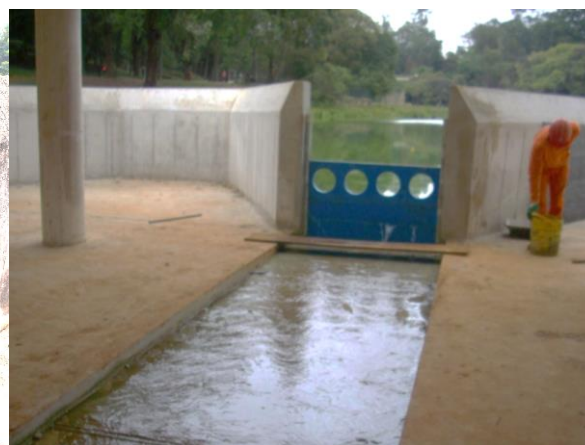
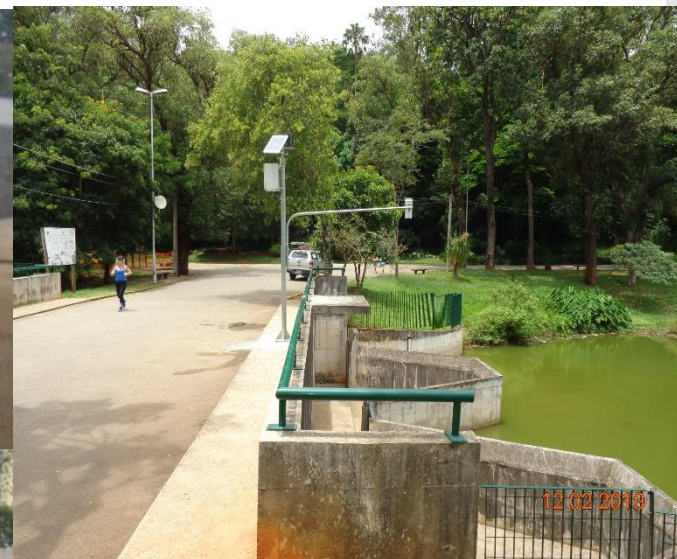
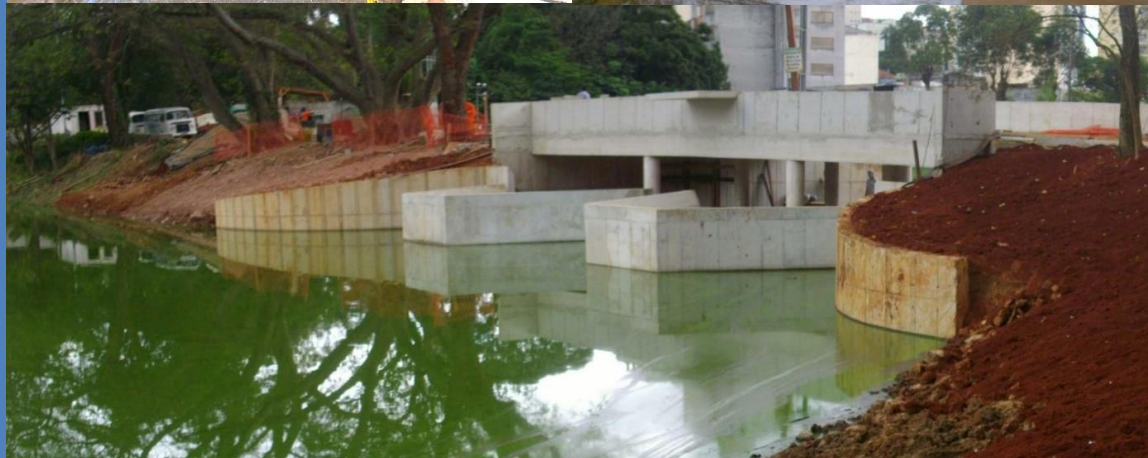
RETENÇÃO NO LAGO DO PARQUE DA ACLIMAÇÃO

VARIÁÇÃO DE NÍVEL: 1,21 m
ÁREA: 31.000 m²
VOLUME: 27.000 m³

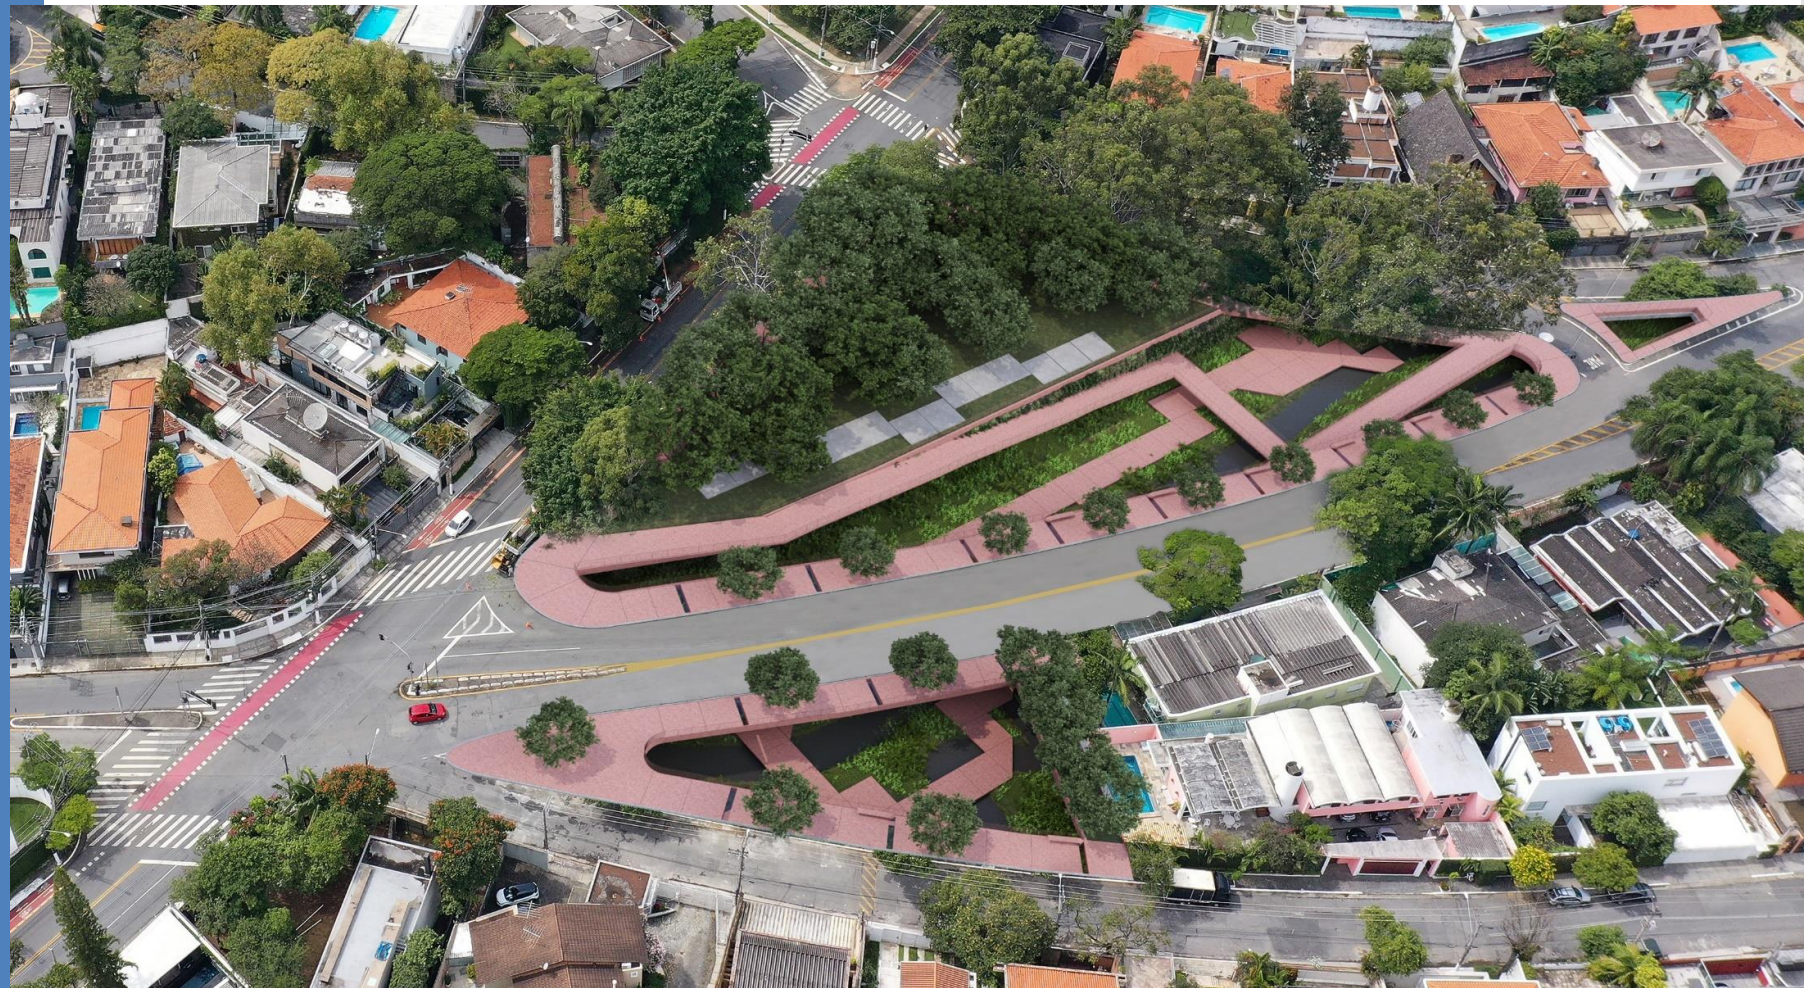
Perspectiva aérea do Reservatório Abegoaria - Depois

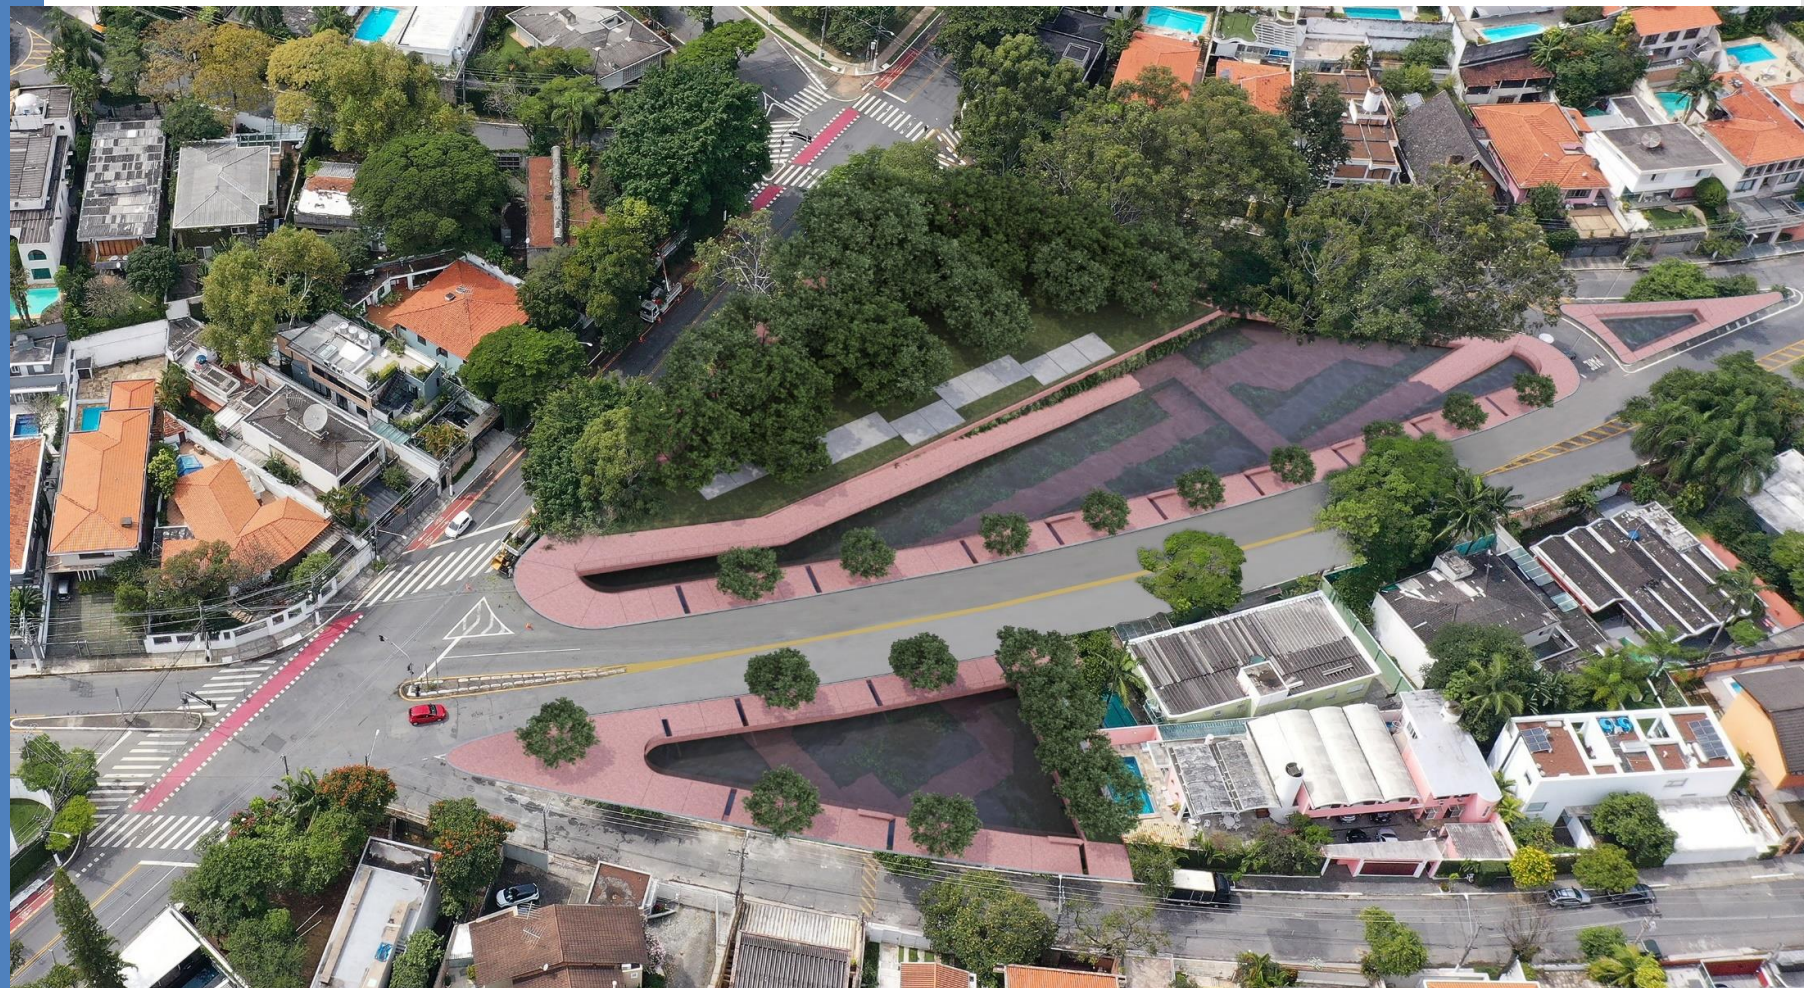
Perspectiva aérea do Reservatório Abegoaria – Depois (cheio)

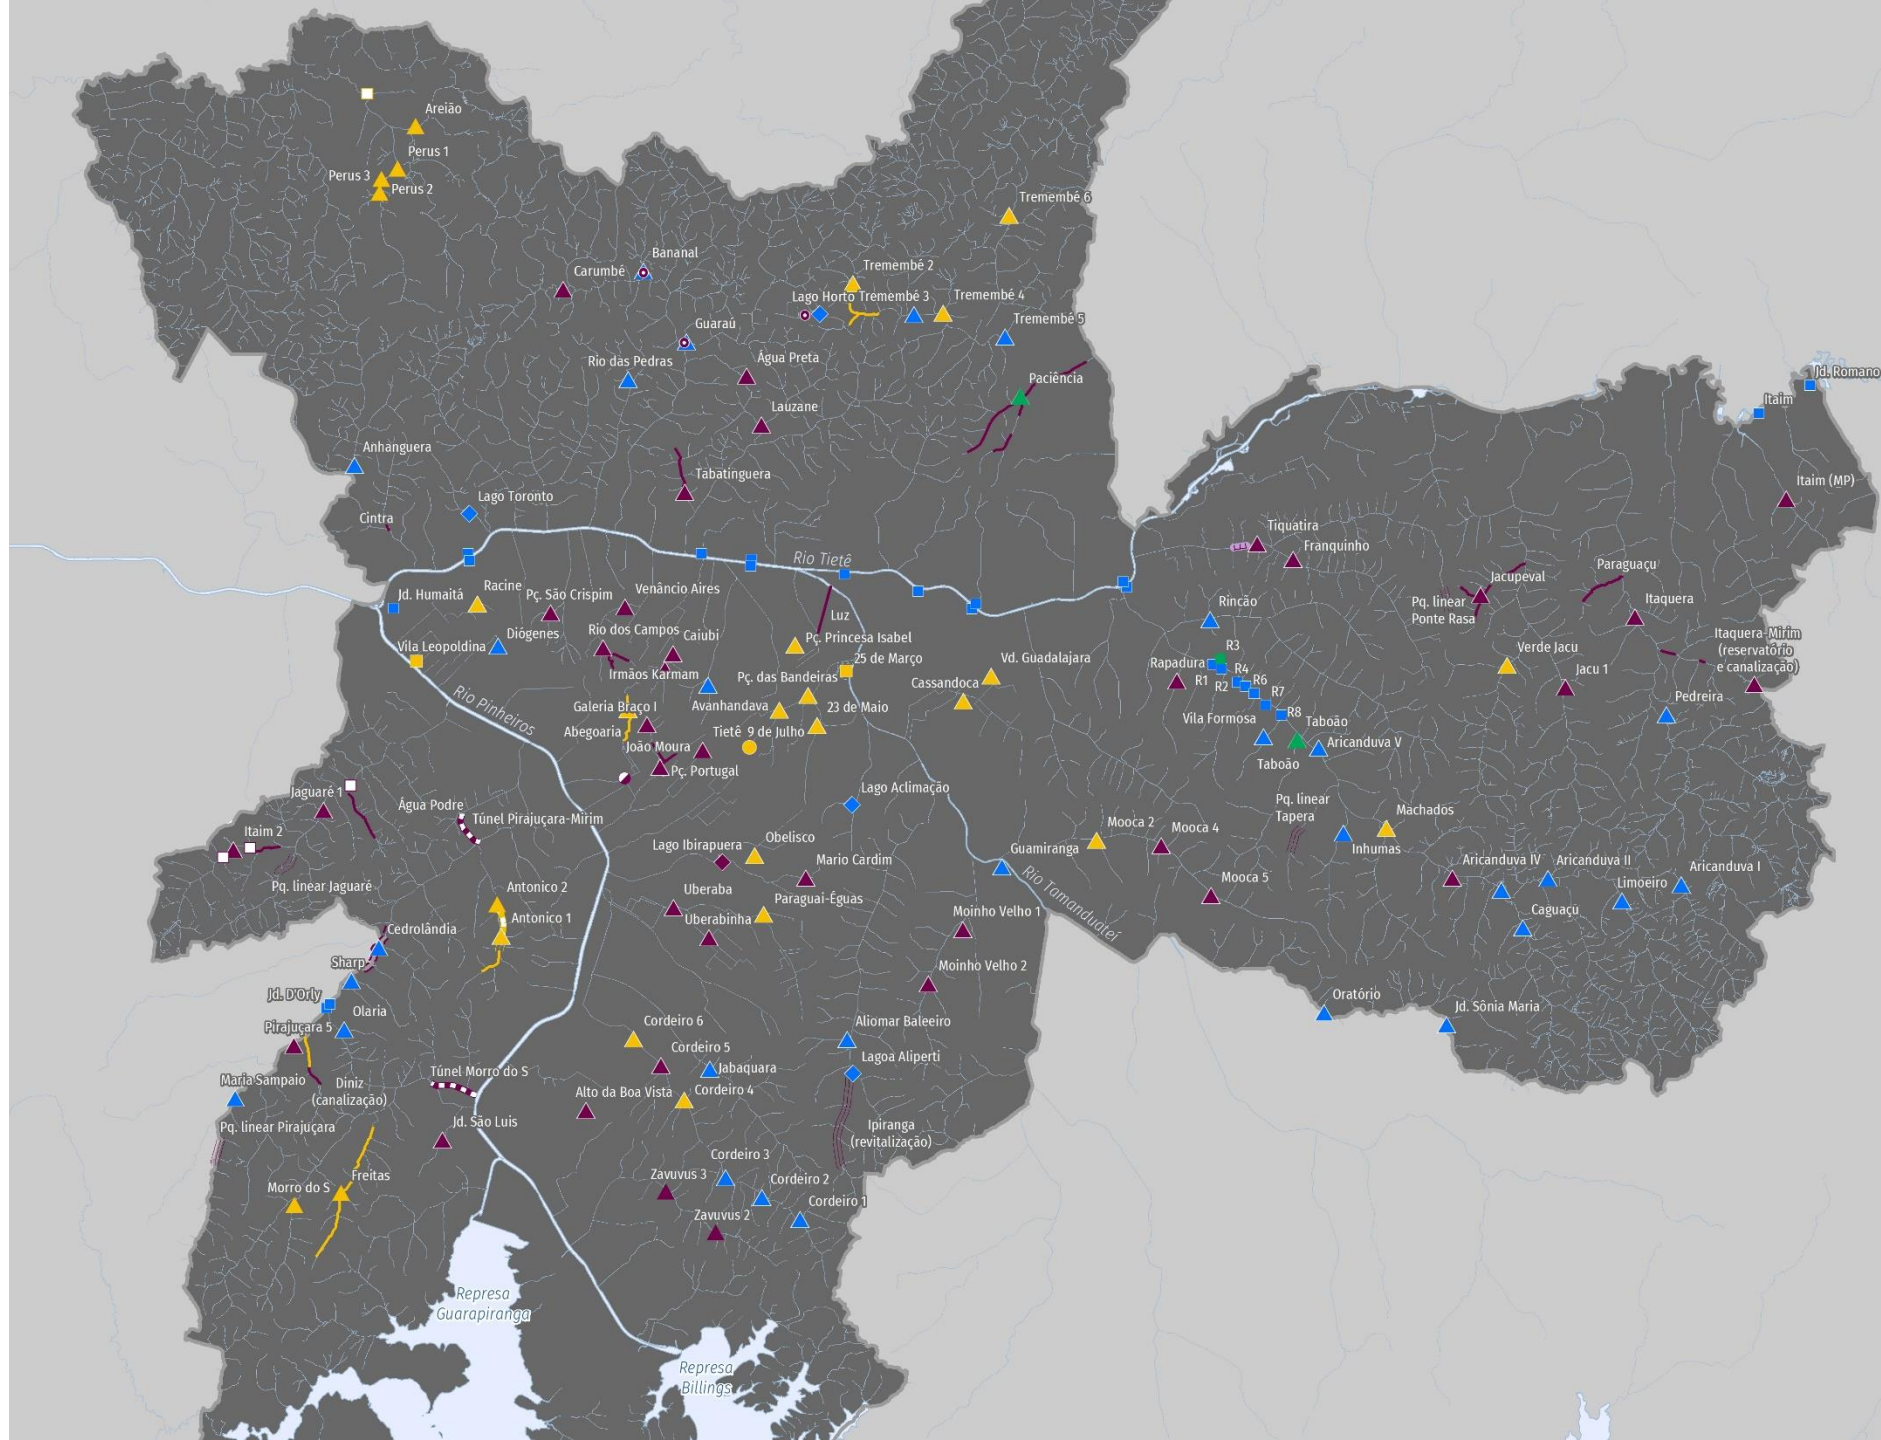
— Hidrografia
 □ Limite do Município de São Paulo

Obras existentes
 ▲ Reservatório: 32
 ◆ Lago (com reservação): 4
 ■ Pôlder: 23

Plano de obras
 ▲ Reservatório (concluído): 2
 ■ Pôlder (concluído): 1
 ▲ Reservatório: 26
 — Canalização: 6
 □ Alteamento de ponte: 1
 ■ Pôlder: 2
 — Revitalização/parque linear: 1
 - - - Túnel de desvio: 1
 ● Praça de infiltração: 1

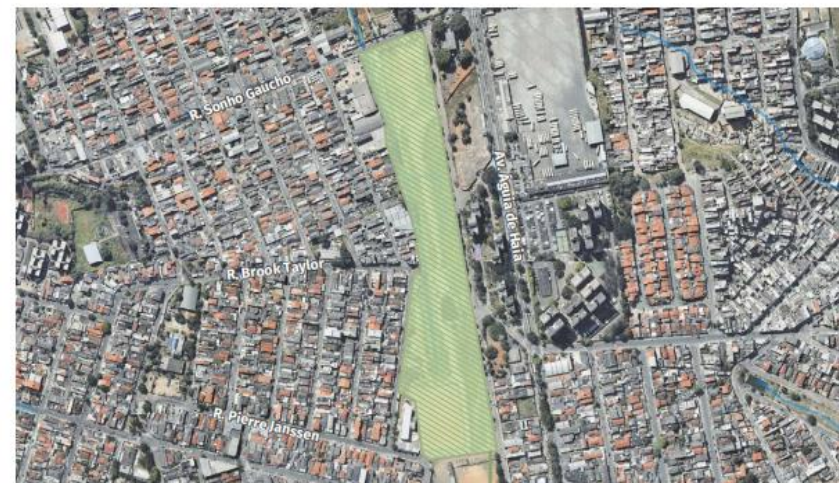
O parque linear Ponte Rasa (PPR-01), proposto no Caderno de Bacia Hidrográfica do Tiquatira, está localizado entre as ruas Pierre Janssen e Sonho Gaúcho, em uma região de vulnerabilidade muito alta, da subprefeitura da Penha. A obra auxiliará a mitigar danos em áreas de uso residencial e em vias arteriais.

Ela tem como principal função a detenção de cheias, com um volume a ser implantado de 334.00 m³ no córrego Ponte Rasa, que não é canalizado e tem muitas moradias em situação de risco em suas margens. O córrego Ponte Rasa é, junto com o córrego Franquinho, um dos formadores do córrego Tiquatira.

O parque linear Ponte Rasa (PPR-01) recebeu uma pontuação total de 4,08 e foi classificado em 2º lugar no ranking do Plano de Ações. Na bacia hidrográfica

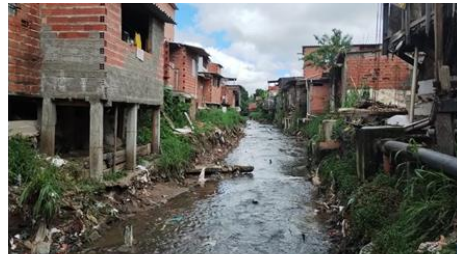
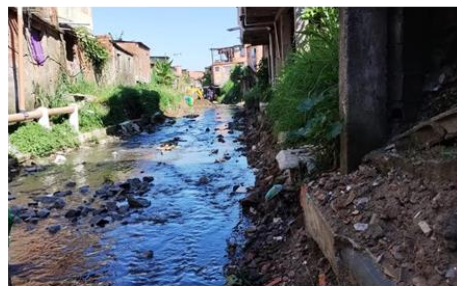
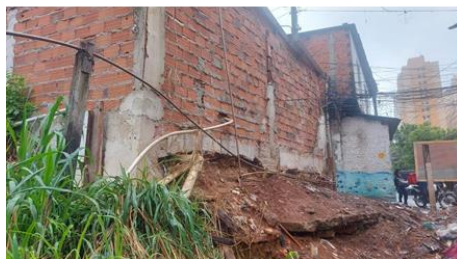
ANTES

Rua Franklin Magalhães - Zona Sul

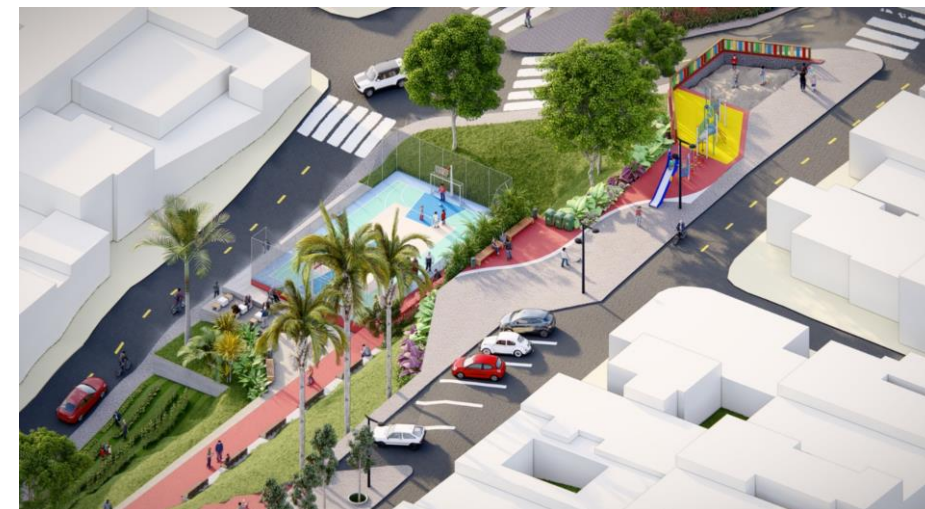
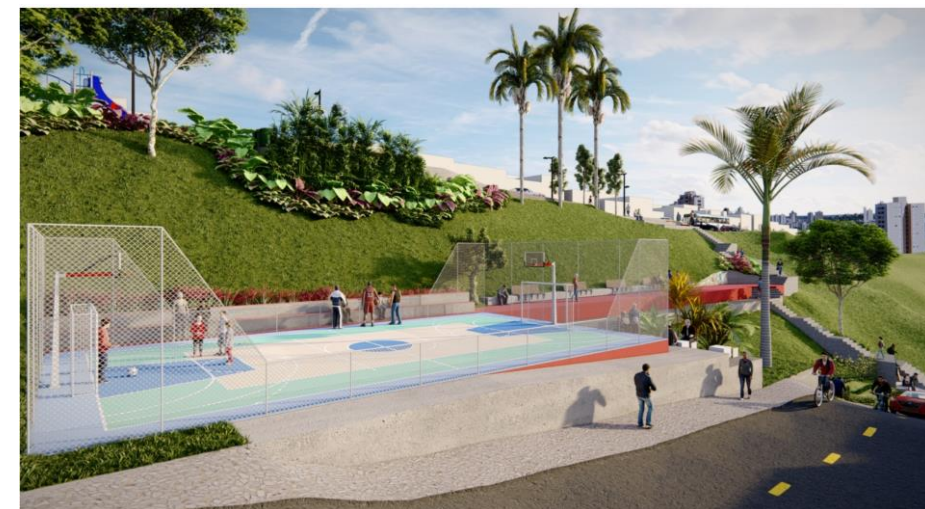
Proposta para intervenção em toda a área de risco

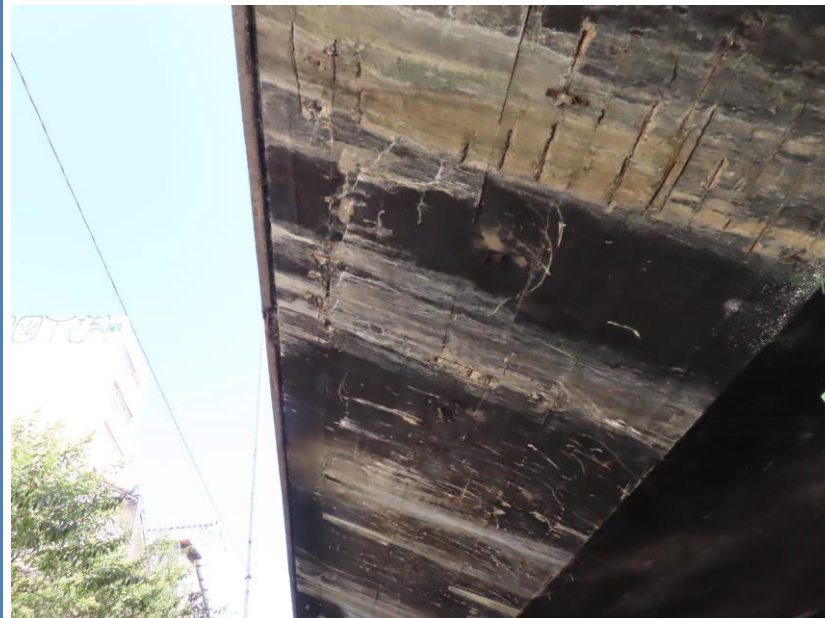
Concreto disgregado com armadura exposta e corroída em área que sofreu danos por incêndio.

- Incêndios
- Colisões de caminhões
- Agravamento de deterioração da estrutura em função da falta de manutenção preventiva

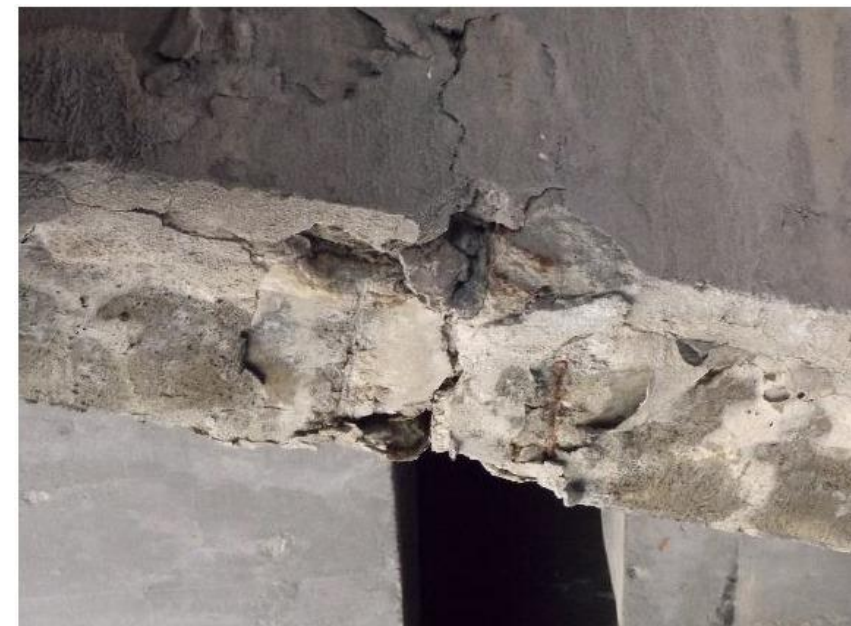
Danos causados na viga transversina após colisão com um caminhão.

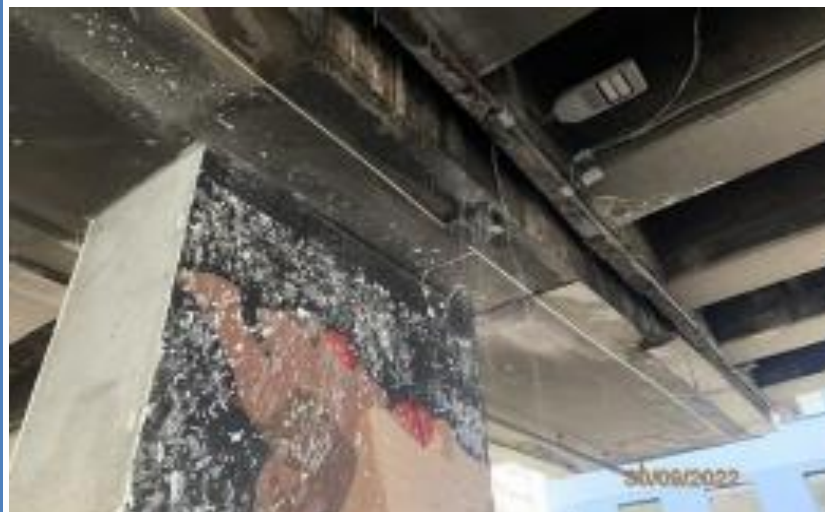
Junta de dilatação com percolação de água

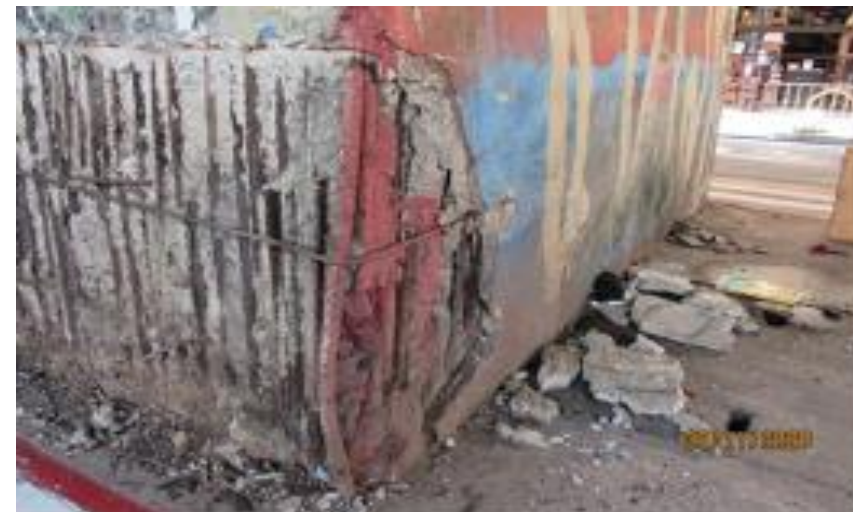
Concreto disgregado com armadura exposta e corroída na base do pilar.

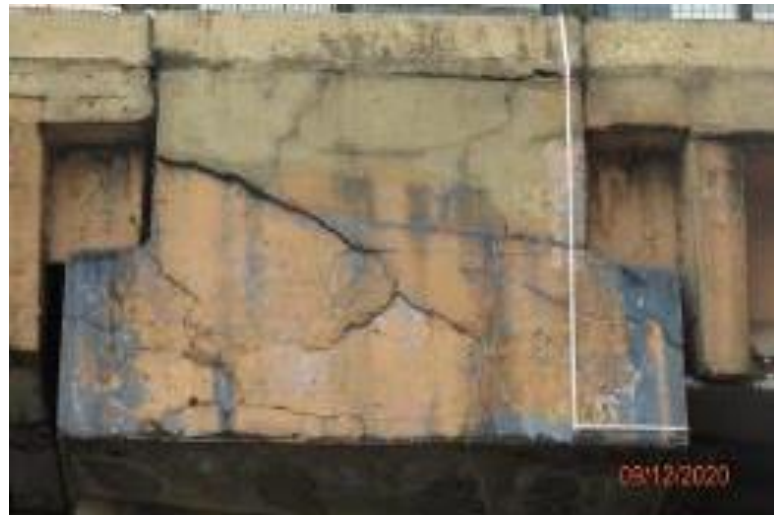
Ruptura do concreto na viga travessa.

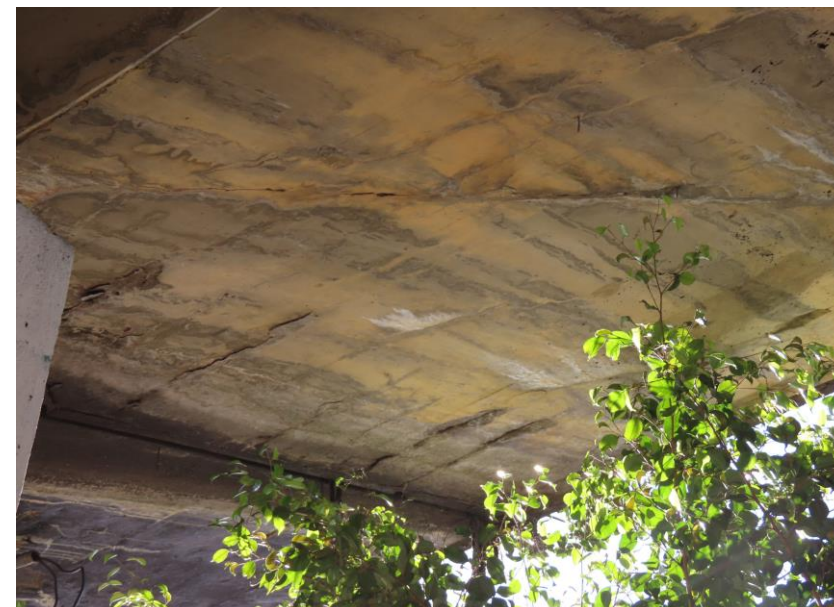
Fissuração do concreto e armaduras expostas na laje inferior.

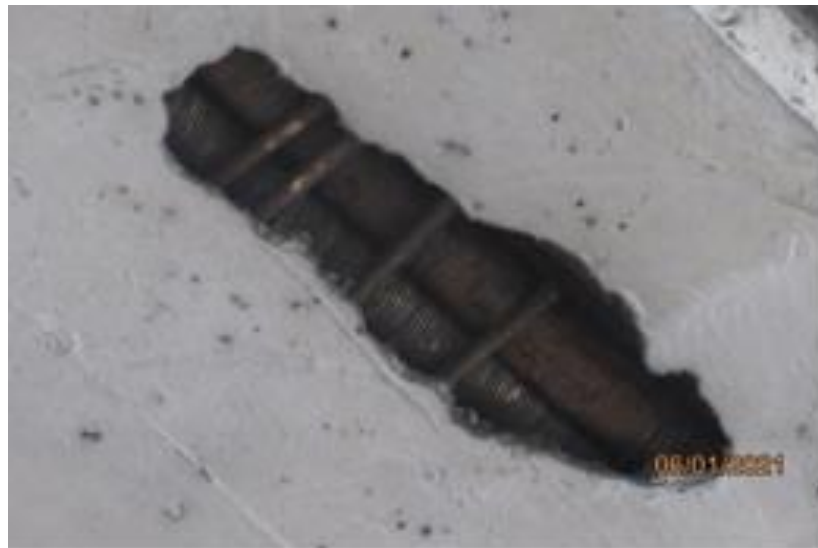
Concreto segregado com protensão exposta em viga longarina.

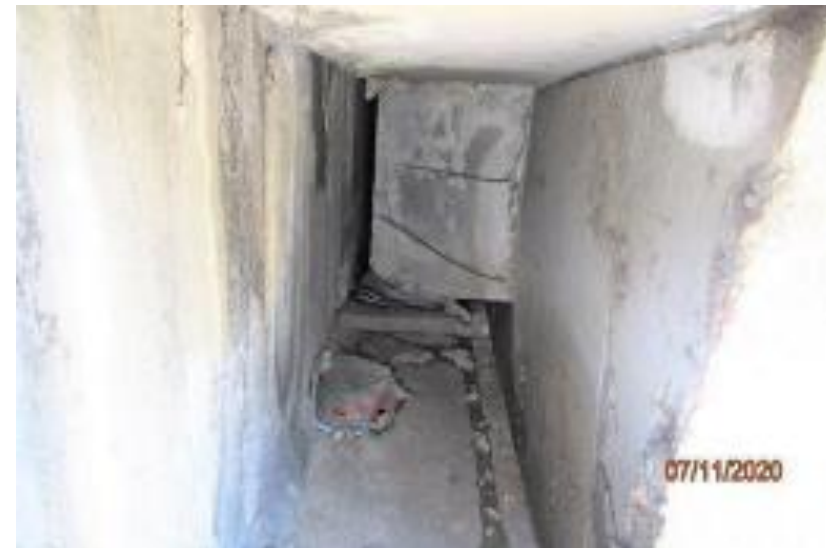
Aparelho de apoio em neoprene fretado esmagado sob viga longarina.

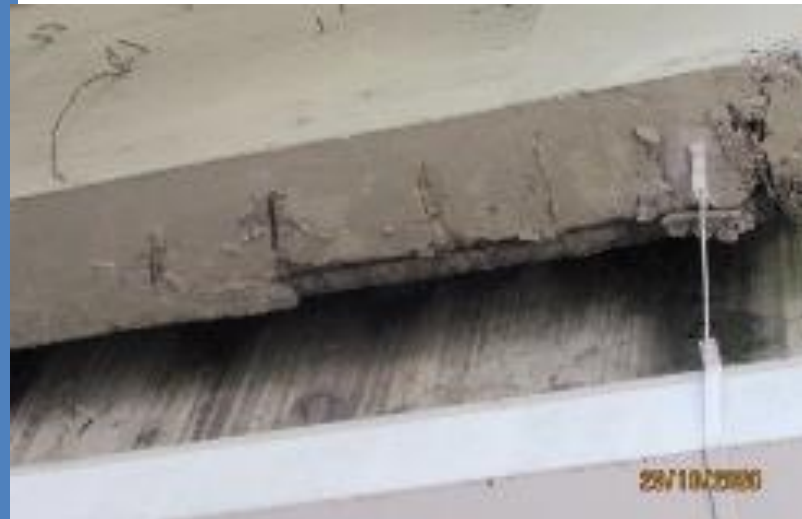
Concreto disgregado com armadura exposta e corroída na viga transversina.

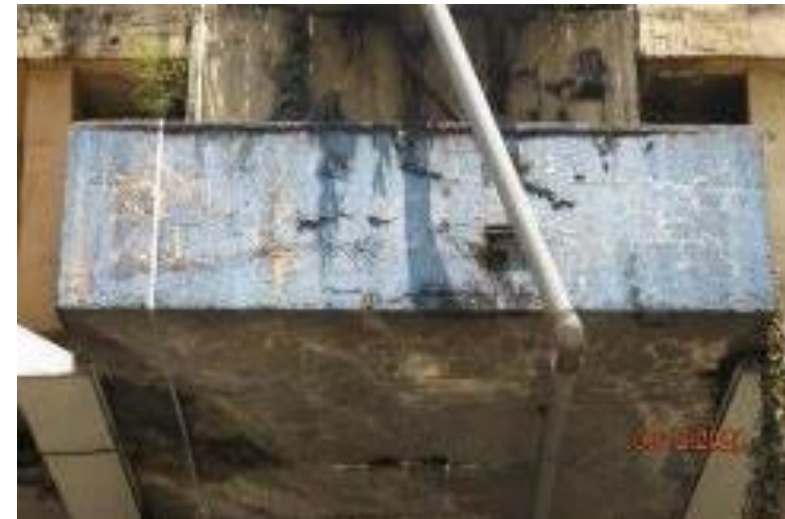
Quadro fissuratório na viga travessa.

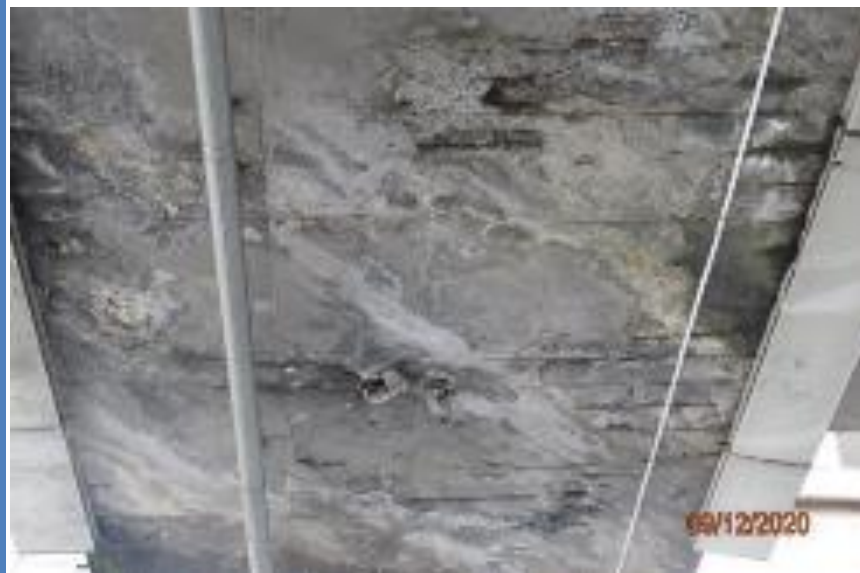
Fissuras aleatórias com eflorescência, concreto disgregado com armadura exposta e corroída, manchas de umidade e eflorescência na viga travessa.

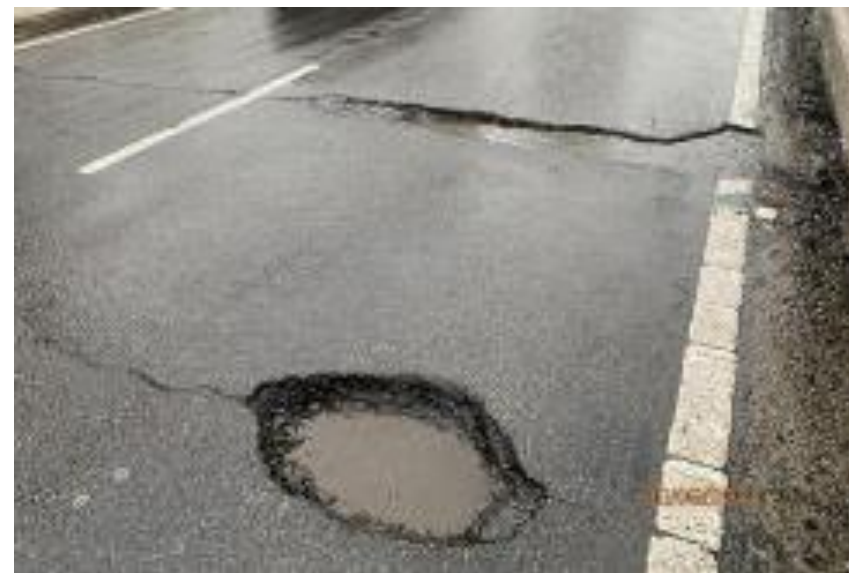
Buracos no pavimento flexível, próximos às juntas de dilatação após a ocorrência de fortes chuvas.

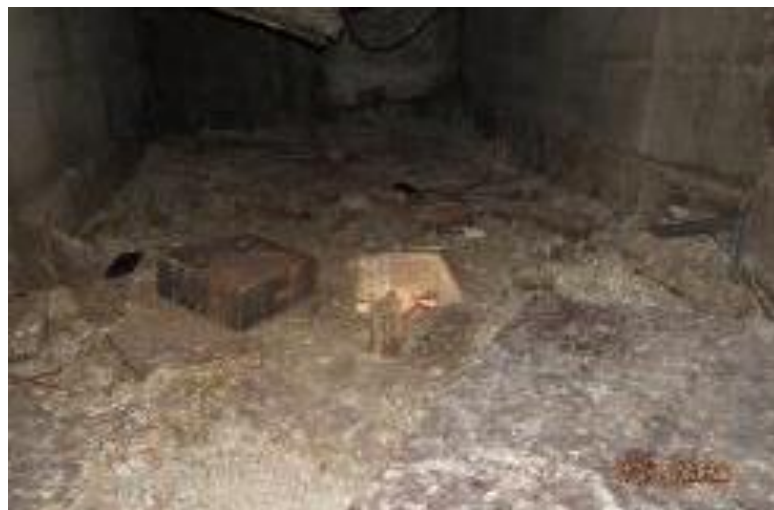
Vista interna dos caixões apresentando restos de fôrmas, pontas de aço e manchas de umidade.

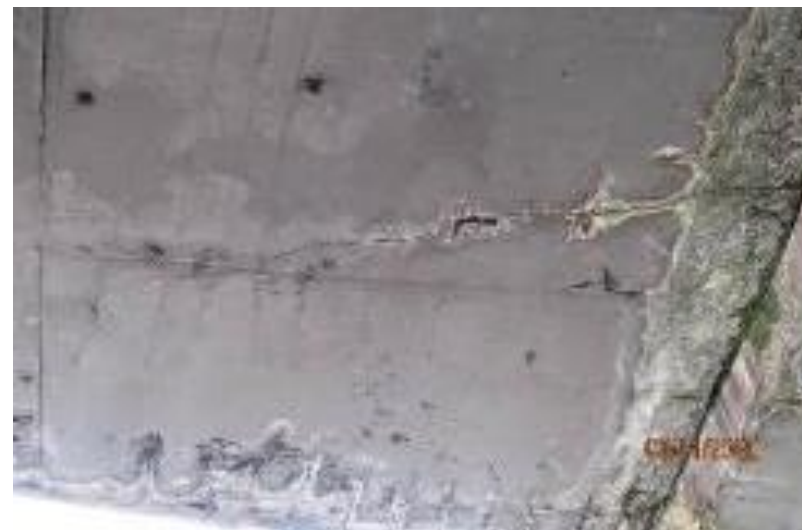
Fissuras diagonais com eflorescência e manchas de umidade e eflorescência na laje inferior.

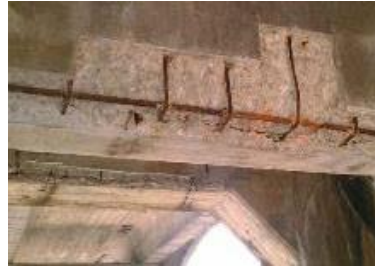
- Metodologia para reparos rasos com argamassa polimérica;
- Metodologia para reparos profundos com graute;
- Metodologia para tratamento armaduras expostas.

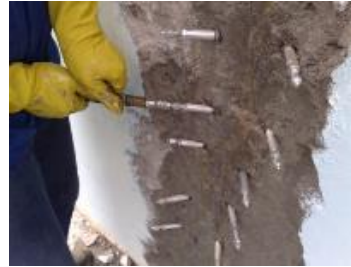
- Metodologia para calafetação de fissuras com resina, epóxi ou poliéster;
- Metodologia para calafetação de fissuras com resina epóxi ou poliéster.

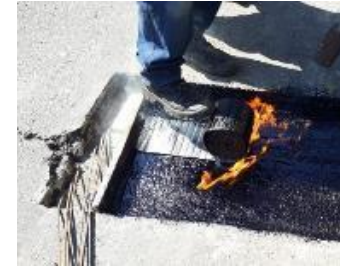
- Metodologia para implantação de junta asfáltica polimérica;

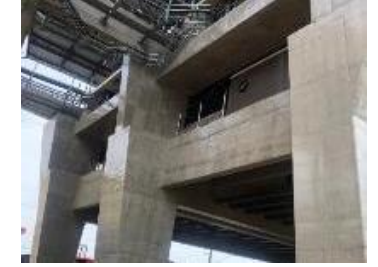
- Metodologia para tratamento superficial do concreto com hidrofugante;
- Metodologia para tratamento superficial do concreto à base de poliuretano;
- Metodologia para tratamento superficial do concreto (estético).

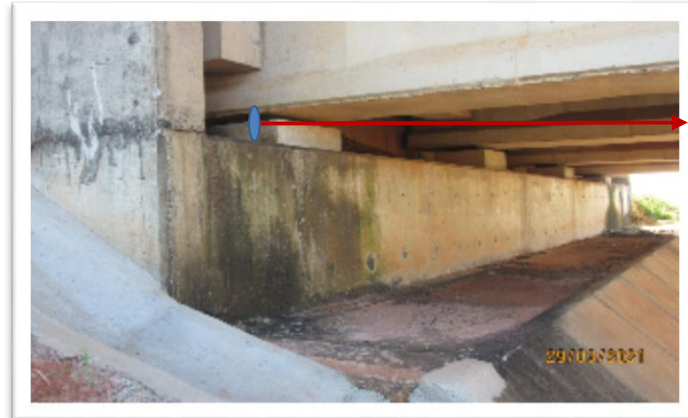
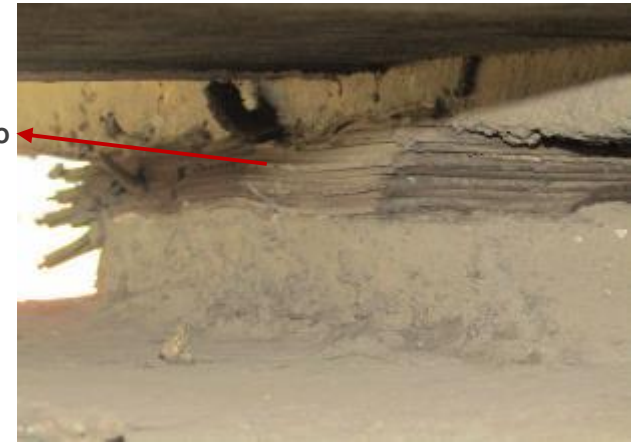
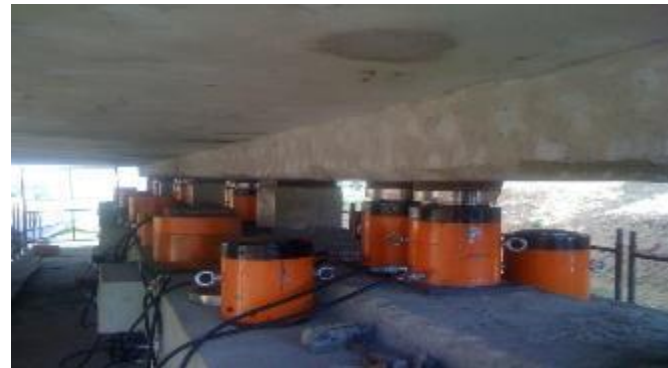
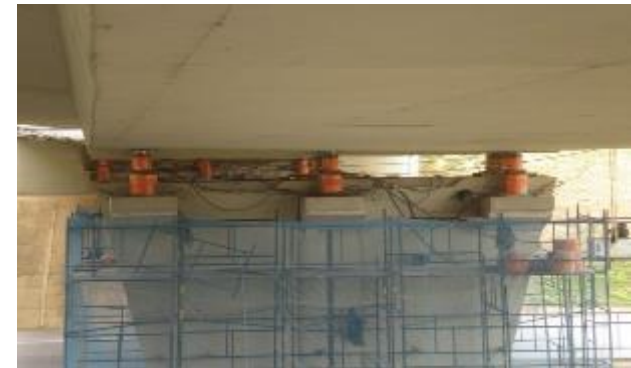
Aparelho de Apoio

SUBSTITUIÇÃO DE APARELHOS DE APOIO

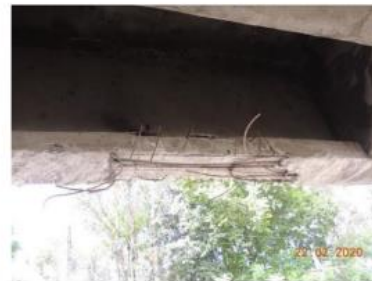
Concreto disgregado com rompimento de armadura principal na viga longitudinal VL8.

GRAVE

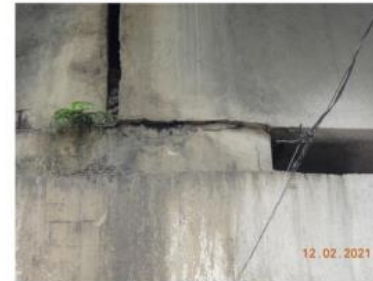
Aparelho de apoio esmagado na linha de apoio 7.

GRAVE

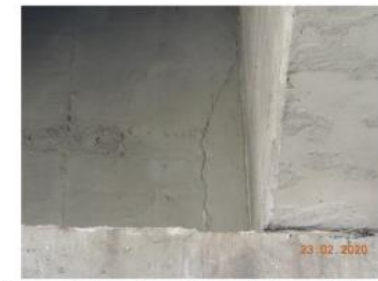
Fissura com abertura maior que 0,3mm na viga transversina do apoio 4.

GRAVE

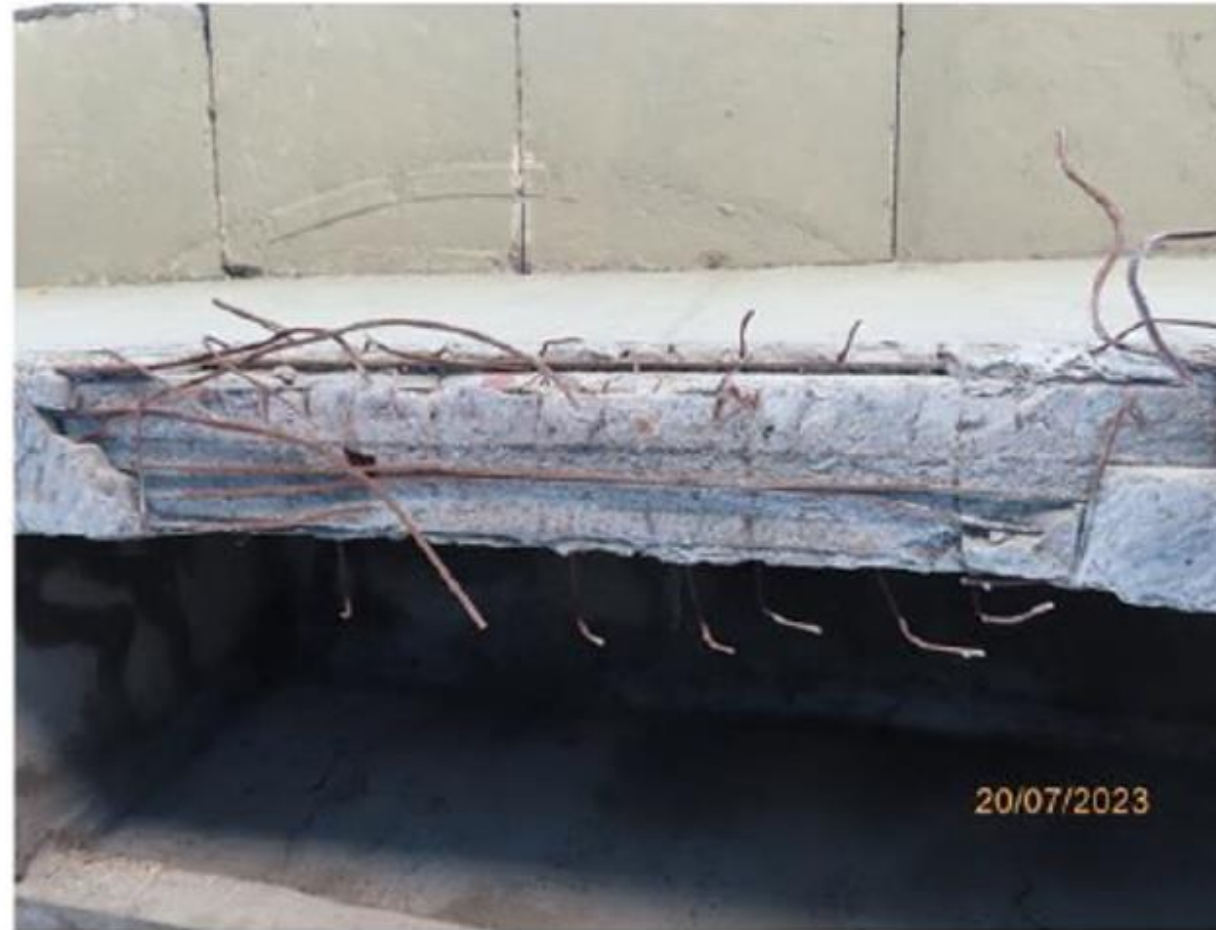
Viga Longarina com armaduras principais rompidas.

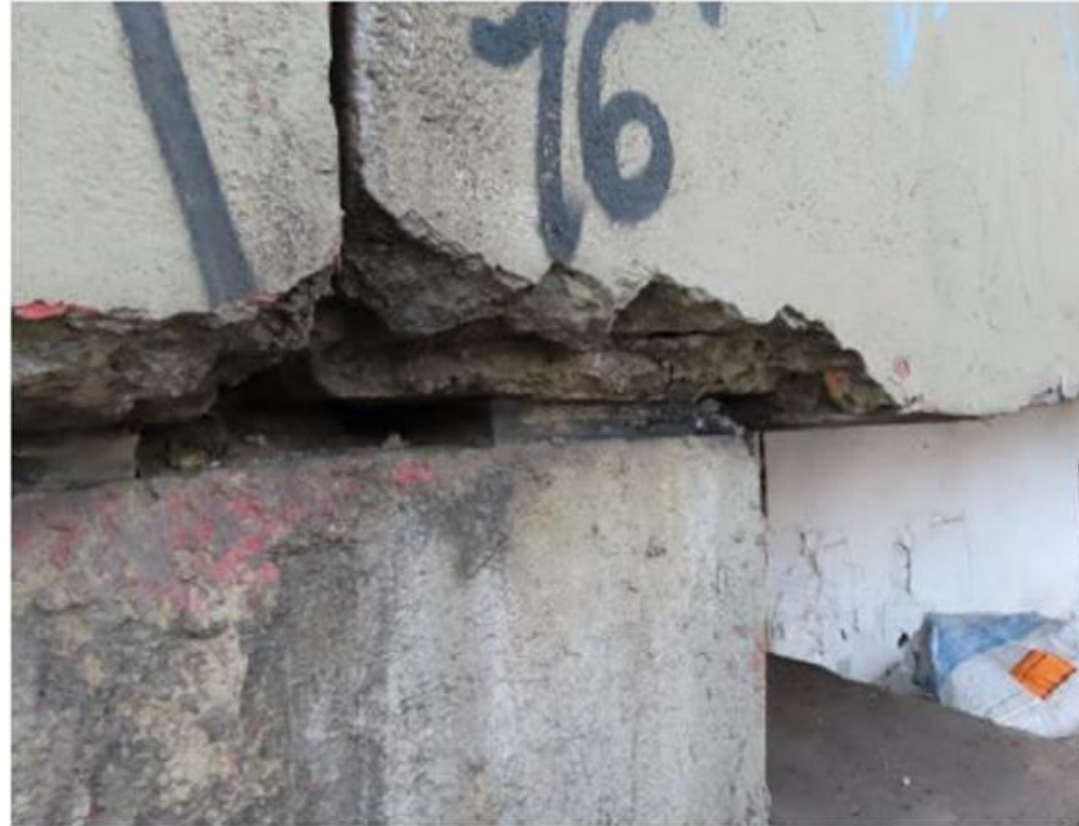
Aparelho de apoio esmagado gerando esforços indevidos, vide o concreto rompido delimitando uma cunha de ruptura.
