ANEXO IV

BACIA HIDROGRÁFICA DO CÓRREGO IPIRANGA

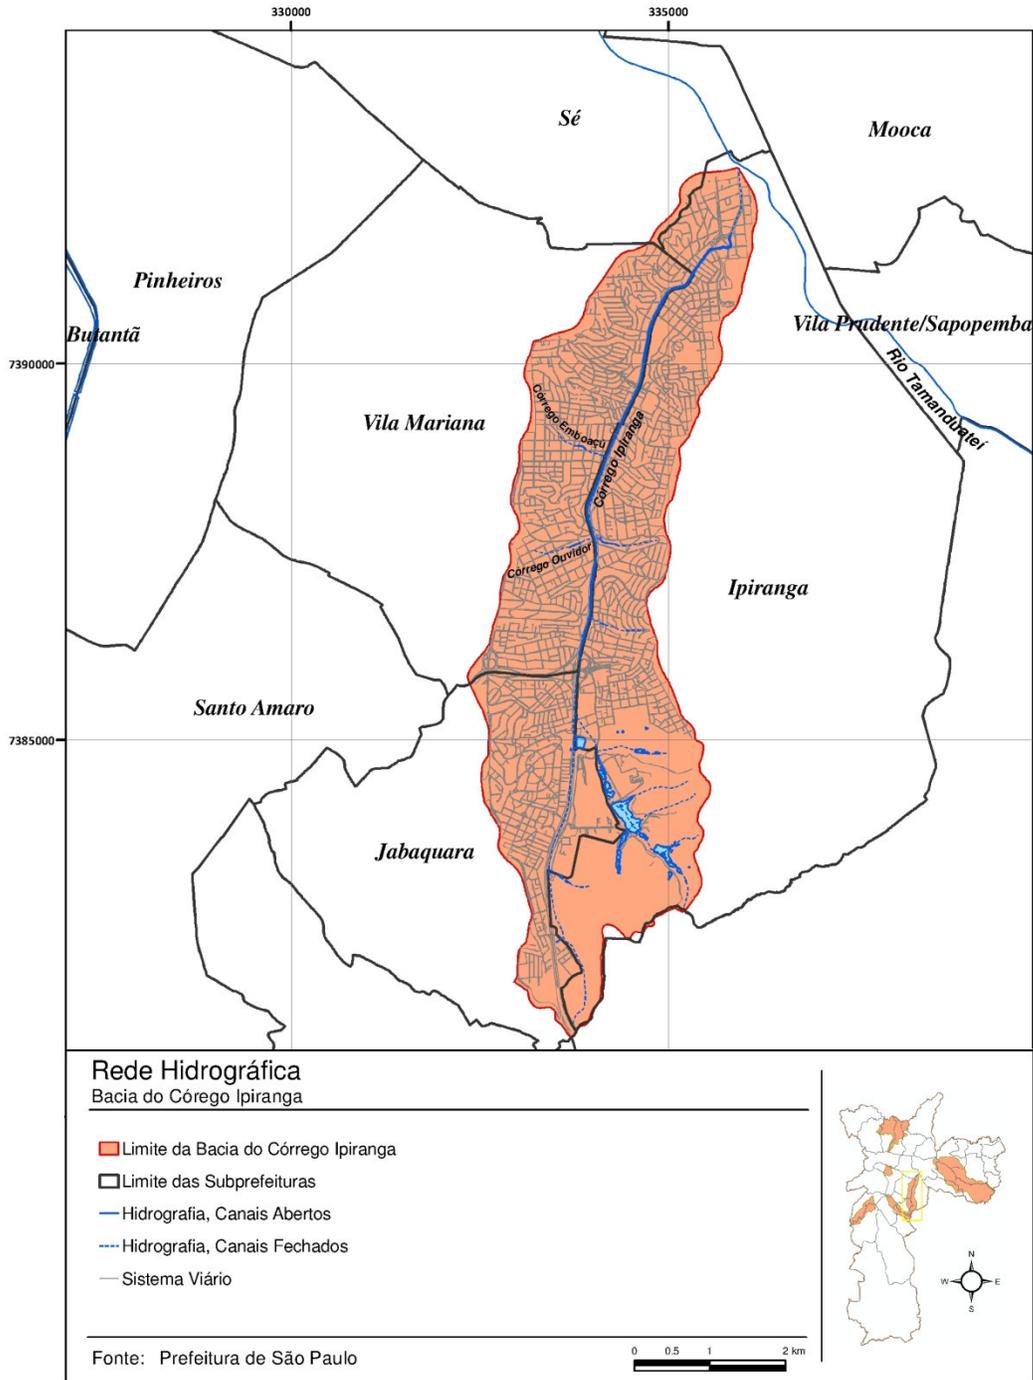
Segue na figura abaixo, uma ilustração da bacia do córrego Ipiranga, cuja área de contribuição corresponde a 23,1 km².

Bacia do Córrego Ipiranga
